EN LO PRINCIPAL: Formula descargos. **EN EL PRIMER OTROSI:** Acompaña documentos. **EN EL SEGUNDO OTROSÍ:** Reserva de medios probatorios y solicita término probatorio. **EN EL TERCER OTROSÍ:** Personería.

SCM ATACAMA KOZÁN, Rol Único Tributario N° 77.134.510-7 (en adelante e indistintamente, la “Empresa”, el “Titular” o “Atacama Kozan”), representada por don **Sebastián Abogabir Méndez**, ambos domiciliados en Avenida Vitacura N° 2939, piso 12, Las Condes, en el expediente administrativo Rol D-088-2021 y en virtud de lo establecido en el artículo 49 de la Ley N° 20.417, Ley Orgánica de la Superintendencia del Medio Ambiente (en adelante “LOSMA” o “Ley N° 20.417”), ante la Superintendencia del Medio Ambiente (en adelante “SMA”), respetuosamente, por este acto venimos en formular por nuestra representada sus descargos respecto de las infracciones que se le imputa, solicitando desde ya que se le absuelva de los cargos contenidos en la Res. Ex. N° 1 / Rol D-088-2021, de fecha 13 de abril de 2021, en razón de las siguientes consideraciones que pasamos a exponer:

I. ANTECEDENTES GENERALES DEL PROCEDIMIENTO SANCIONATORIO.

a) Antecedentes del Proyecto minero Atacama Kozan

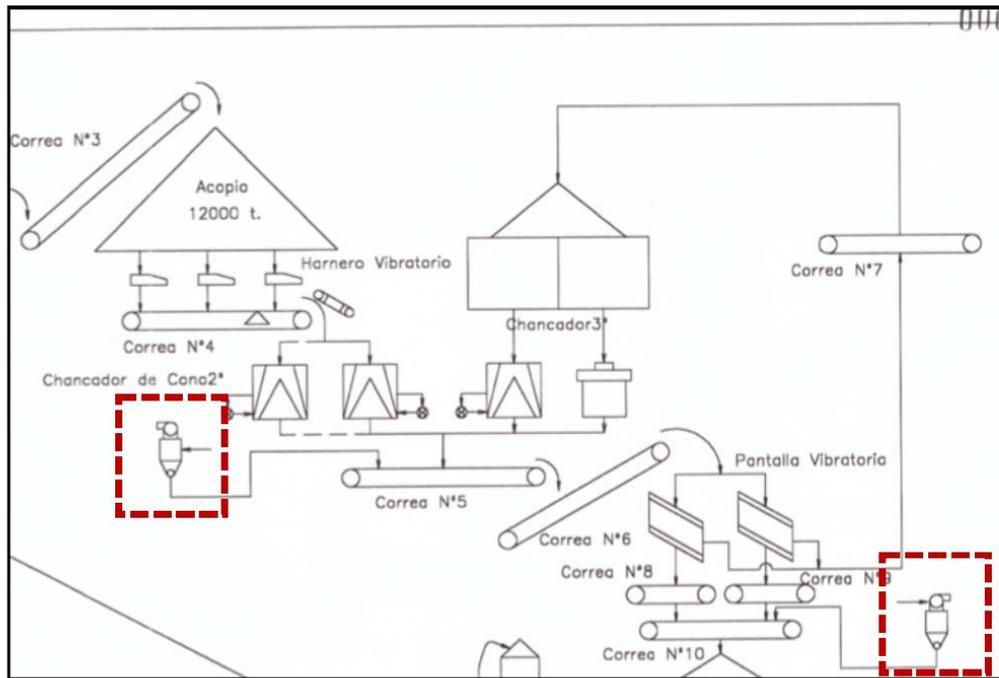
Figura 1: Diagrama de Flujo Proyecto Modificado

33. A partir de la referida figura, es que el sistema de control de polvo queda establecido, para los equipos de chancado bajo los siguientes términos: dentro de edificio cerrado, independientes, provisto de presión negativa, y conectado a un sistema de filtro de mangas para capturar el polvo generado. Dichas características se consignan en la Adenda N° 1, respuestas a consultas 3.2. y 3.8. y, finalmente, en el Considerando 5.7. de la RCA 45-B/2001.

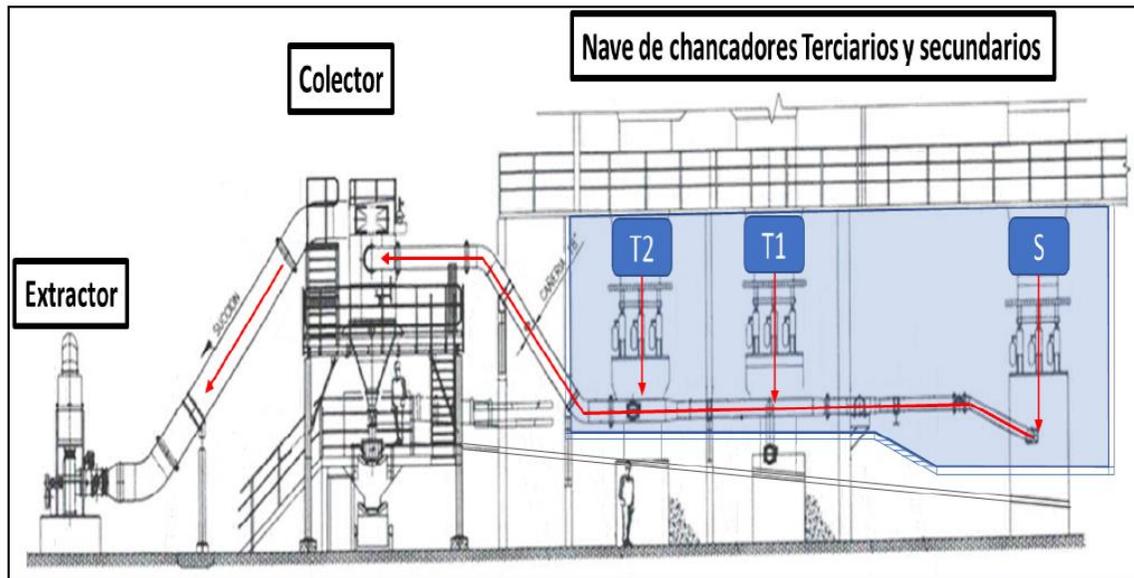
- 37.** Sistema Colector de Polvo: El Sistema de colector de polvo succiona el aire circundante con material particulado en suspensión (“aire sucio”) mediante el extractor, con un caudal de diseño de 200 [m³/min], el que es transportado por medio de ductos desde los puntos de captación hacia las placas y posteriormente es descargado por medio de un mecanismo automático y reintegrado nuevamente al proceso. Por otra parte, el “aire limpio”, es liberado hacia el exterior por medio del extractor. La figura siguiente muestra un croquis esquemático del recorrido del fluido.

Figura 4: Esquema de succión de fluidos en área chancadores

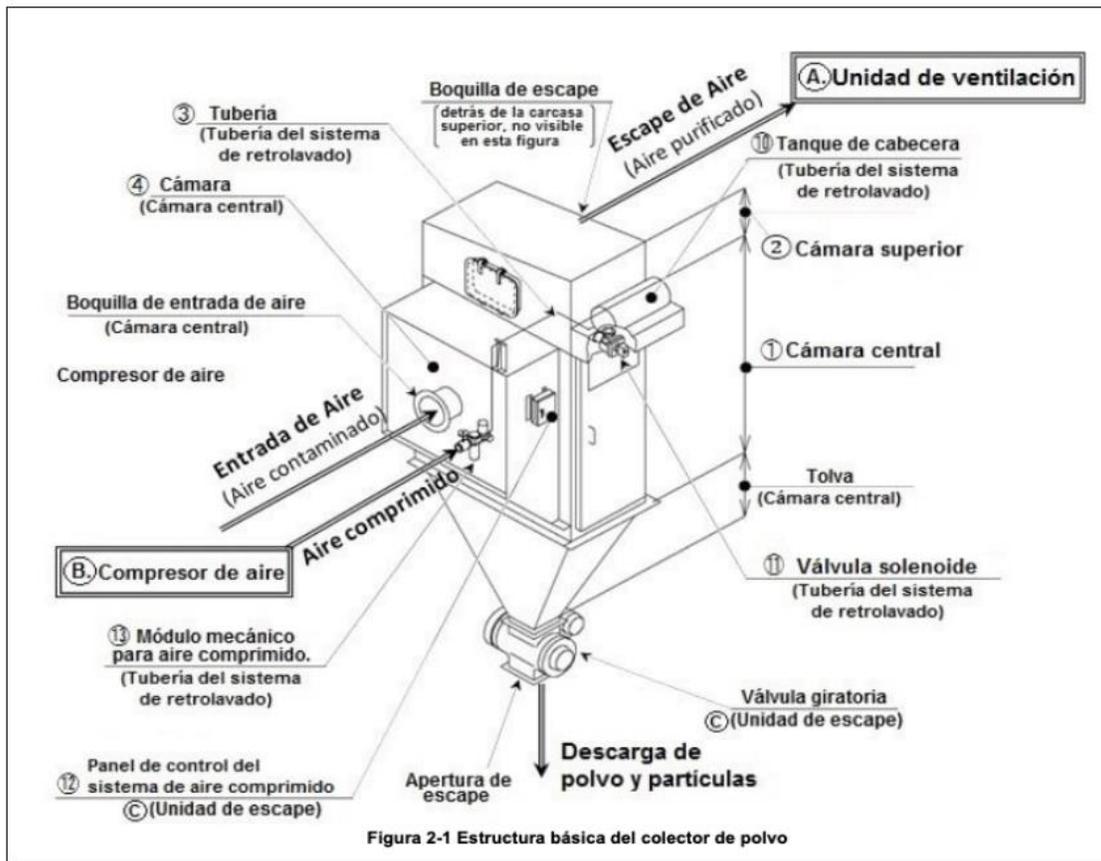
- 38.** Explicado lo anterior, se hace presente que, desde la construcción y entrada en operación de los chancadores secundarios y terciarios, Atacama Kozan ha contado con un sistema de colector de polvo, que cuenta con todas las partes y acciones correspondientes para su correcta operación, a saber: (a) Cámara central; (b) Cámara superior, y (c) Tuberías del sistema de retro lavado por pulso de aire. Lo anterior se grafica con la siguiente imagen:

Figura 5: Estructura y sistema de filtrado del colector

39. Mas aún, dicho sistema de colección de polvo ha sido optimizado y renovado a lo largo de los años. Así, en el periodo Diciembre de 2019 – Mayo 2020, Atacama Kozan renovó los 2 equipos colectores de polvos existentes, reemplazándolos con dos nuevos colectores de mejor tecnología; uno para la nave de chancado, y otro para la nave de harnero. El colector de la nave de chancado posee el triple del área colectora, mejorando la presión negativa del sistema.

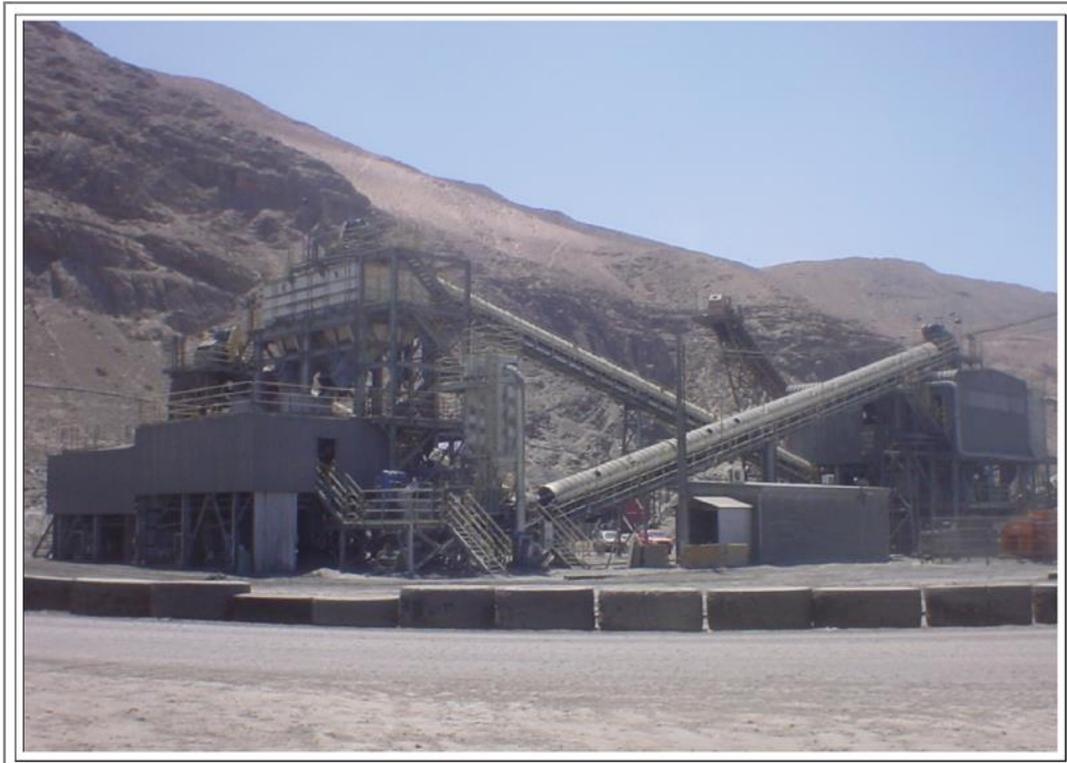
Imagen 1: Nave o edificio Chancado

Figura N° 4.6: Vista de Chancadores secundario y terciario

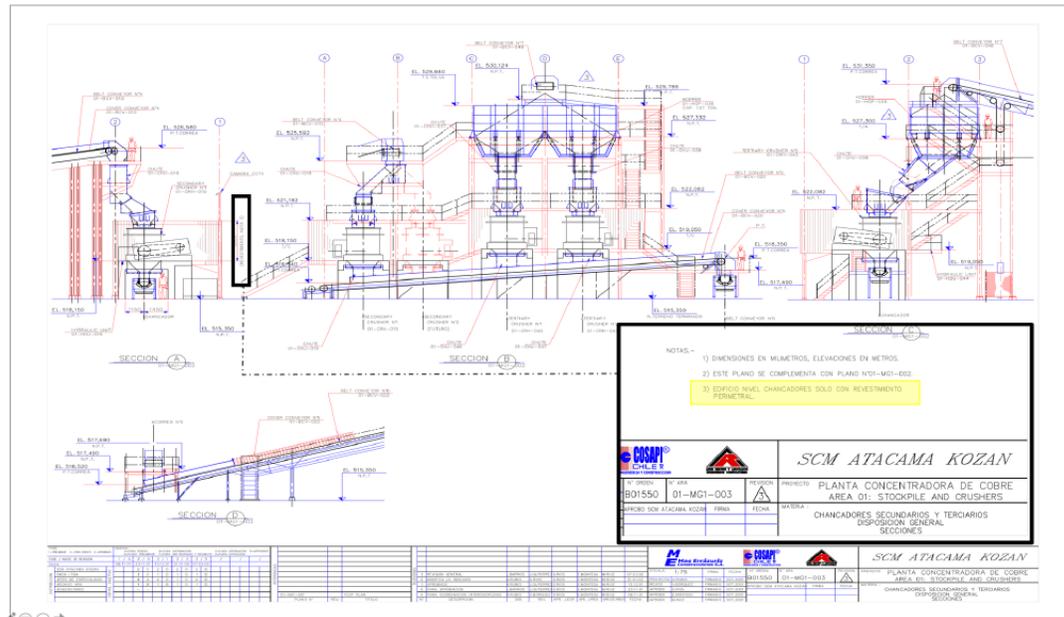
² La Tabla 28 de la Adenda 1, acompaña planos de disposición general de chancado secundario y terciario. En lo particular, en el Plano 01-MG1-003 se muestra sección correspondiente al área de chancado secundario y terciario.

Figura 2: Plano Anexo Observación 34 Adenda 1

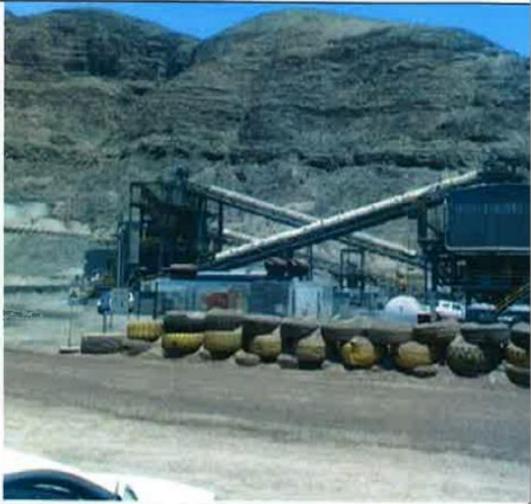
Imagen 15: Chancador secundario y terciario de mineral, instalaciones de harnero.

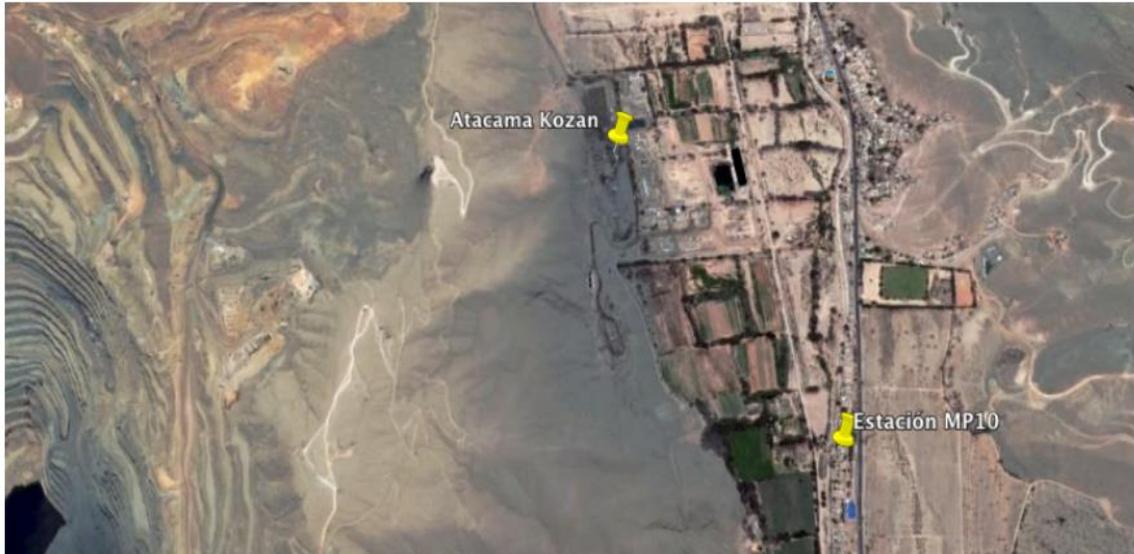
48. En lo relativo a emisiones atmosféricas, cabe hacer presente que Atacama Kozan es propietaria de una Estación de Monitoreo de Calidad de Aire, que ha sido calificada por la Seremi de Salud de la Región de Atacama como de "Representatividad Poblacional", conforme lo establece la Resolución N° 6417/2007. La ubicación de la referida estación de monitoreo se encuentra distante 920 metros de la faena minera según se refleja en la siguiente imagen:

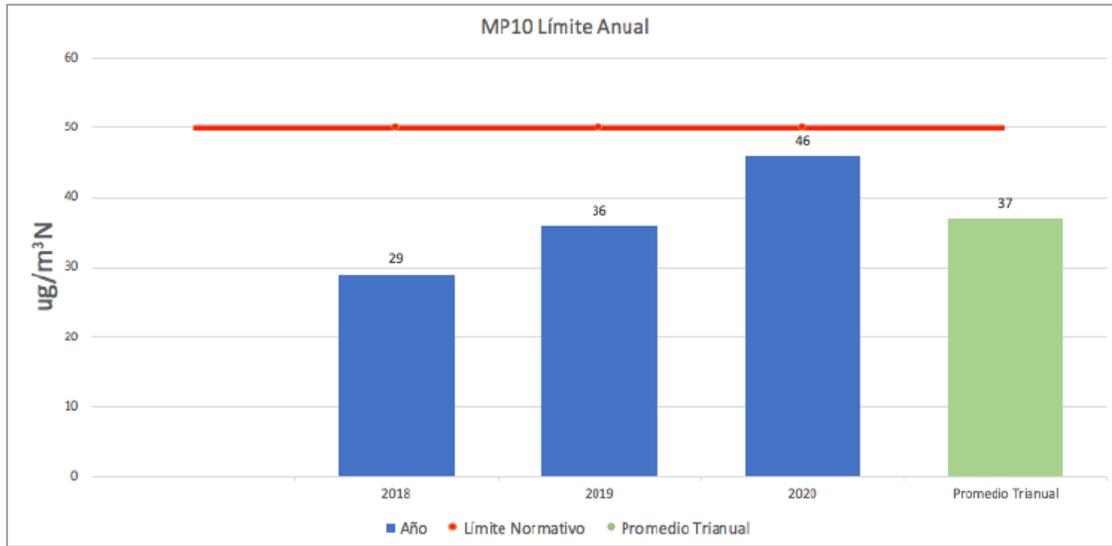
51. Los resultados de monitoreo antes indicados, en relación con el cumplimiento de la Norma Primaria de Calidad del Aire para MP10, se grafican en las siguientes gráficas:

Gráfica Cumplimiento Normativo MP10 Norma Anual

52. En definitiva, de las gráficas adjuntas se concluye inequívocamente que mas allá de eventuales aumentos en las emisiones generadas por el proyecto, en lo que se refiere a MP10 los valores del sector se encuentran bajo los límites normativas.

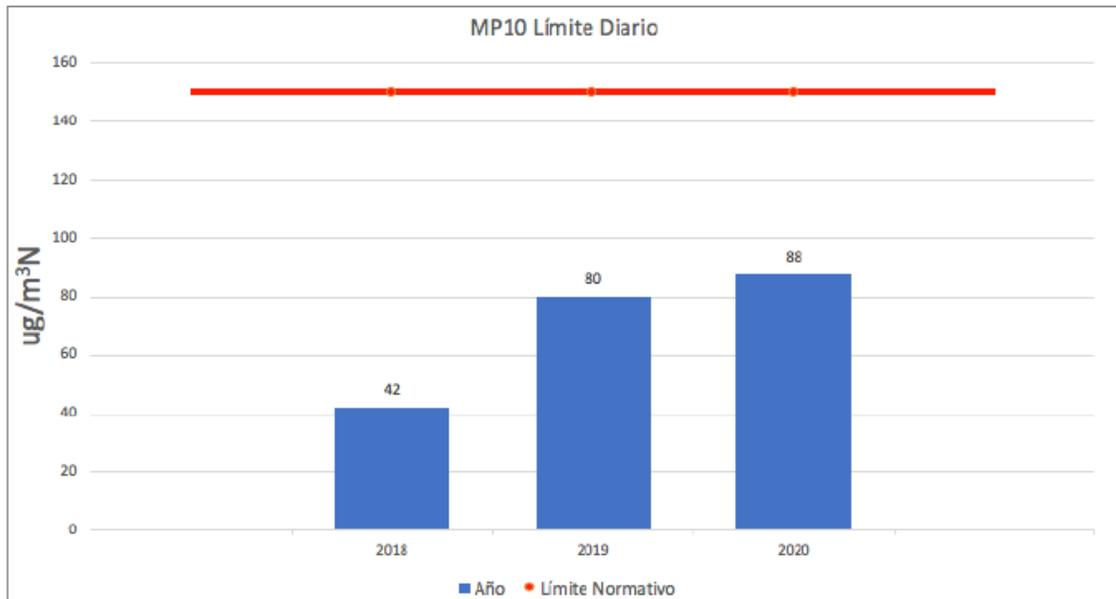
Gráfica Cumplimiento Normativo MP10 Norma Diaria

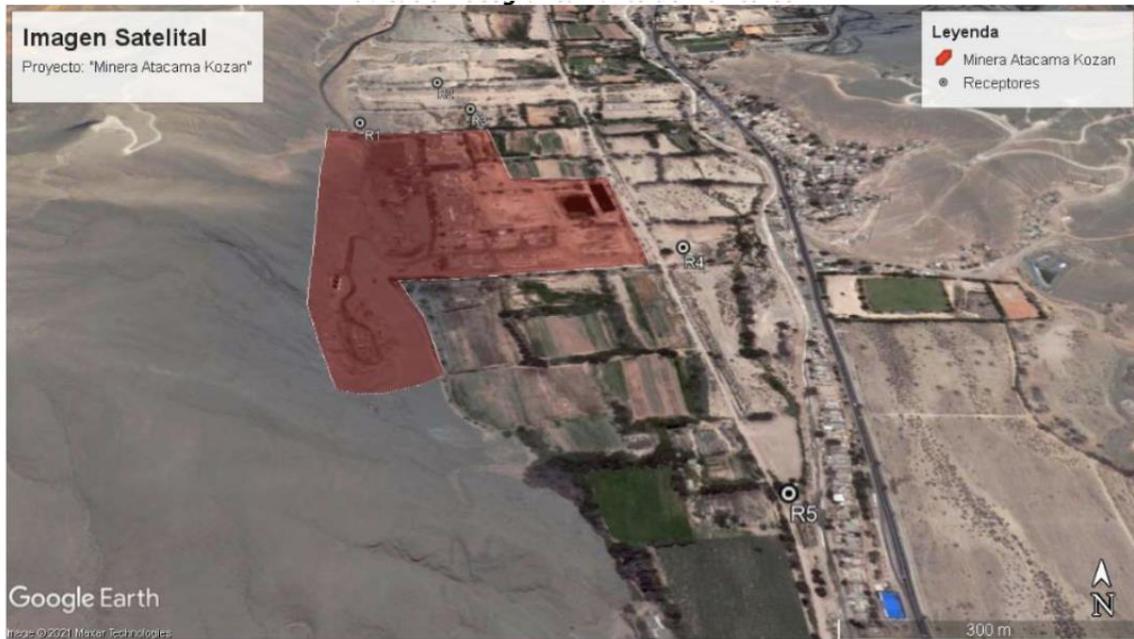
Ubicación Geográfica de los Puntos de Monitoreo

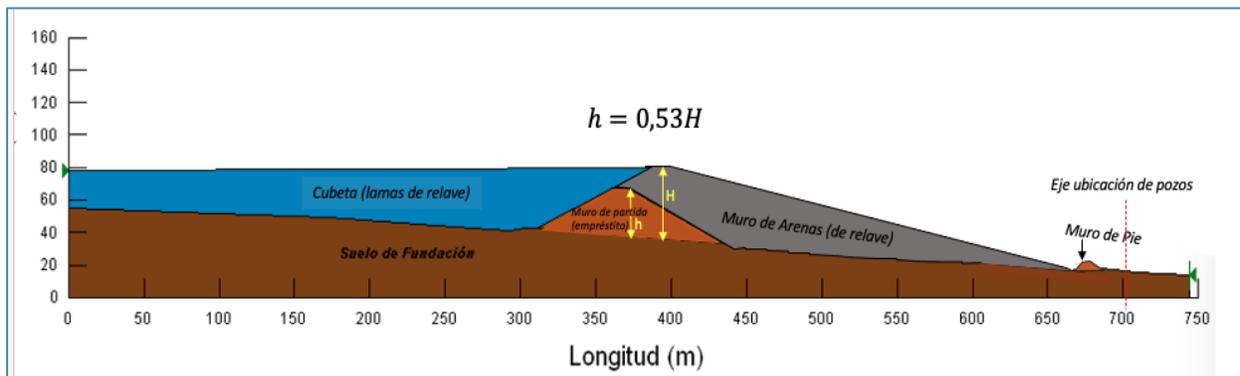
- 163.** Muro de Partida: Construcción de un muro de partida de material empréstito compactado e impermeabilizado en el muro de arenas, cuya altura fue de 32m., el cual equivale a un 53% de la altura total del muro del tranque, muy superior al exigido en el Decreto Supremo N° 248 de Seguridad Minera el cual indica debe ser como mínimo el 10%. Lo anterior es muy relevante, ya que disminuye la probabilidad y cantidad, del paso de niveles freáticos, desde la cubeta al muro de arenas.

Imagen N°1 Perfil descriptivo del tranque de relaves y la relación altura muro de partida versus altura total del muro

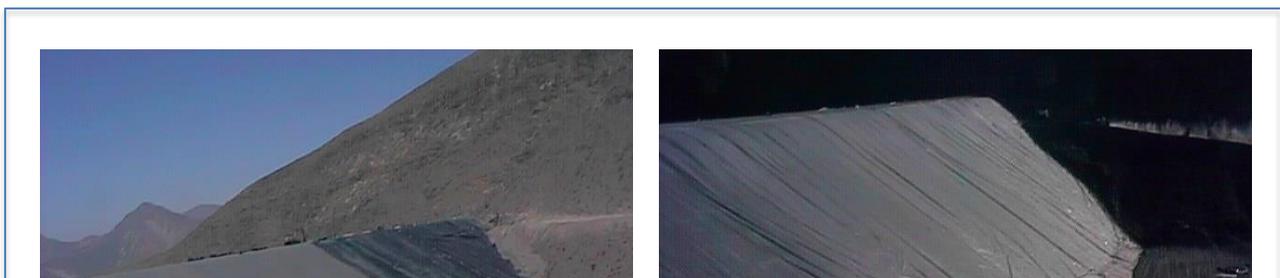
- 164.** Impermeabilización con Geomembrana: Dada la inexistencia de materiales suficientemente impermeables en el área de la Quebrada El Gato y como se comentó en el punto anterior, con el objeto de evitar el posible paso de caudales de filtración significativos en las operaciones desde el sector de la cubeta hacia el muro, se instaló una impermeabilización mediante una geomembrana de polietileno de alta densidad (HDPE) de 1,5 mm de espesor (60 mil), dispuesta en el paramento de aguas arriba del muro de partida.

Imagen N°2 Instalación de la geomembrana aguas arriba del muro del tranque

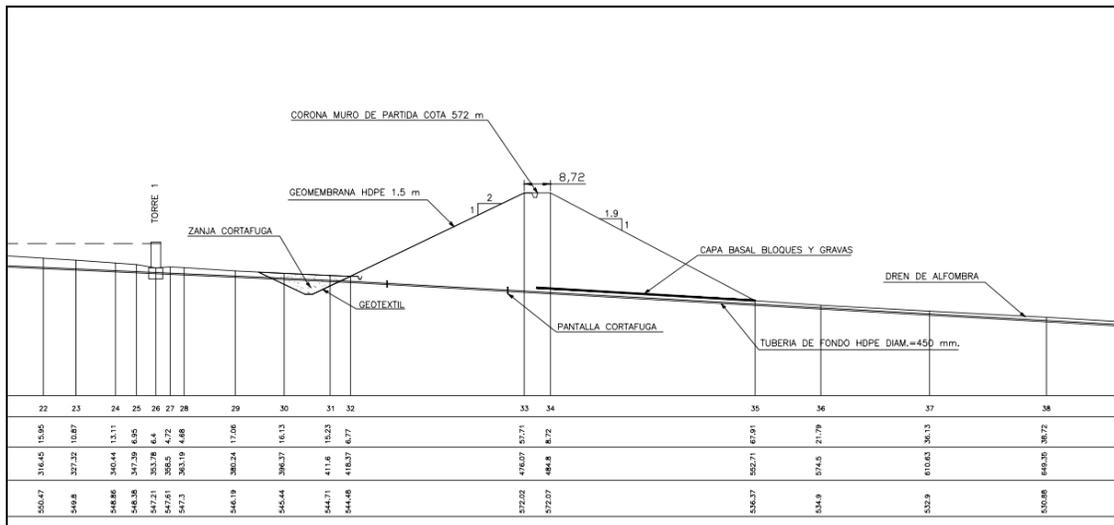
165. Zanja Cortafuga: Del mismo modo, por las características del suelo de fundación en la quebrada, se construyó una zanja cortafuga con profundidades variables entre 7 m. en promedio. Esta zanja quedó dotada con la misma geomembrana destinada a impermeabilizar el parámetro de aguas arriba del muro de partida. A continuación, se ilustra el plano de detalle del muro de partida donde se visualiza la zanja cortafuga.

Imagen N°3 Perfil longitudinal del tranque – zanja cortafuga (Plano PF_LONG_TRQ)

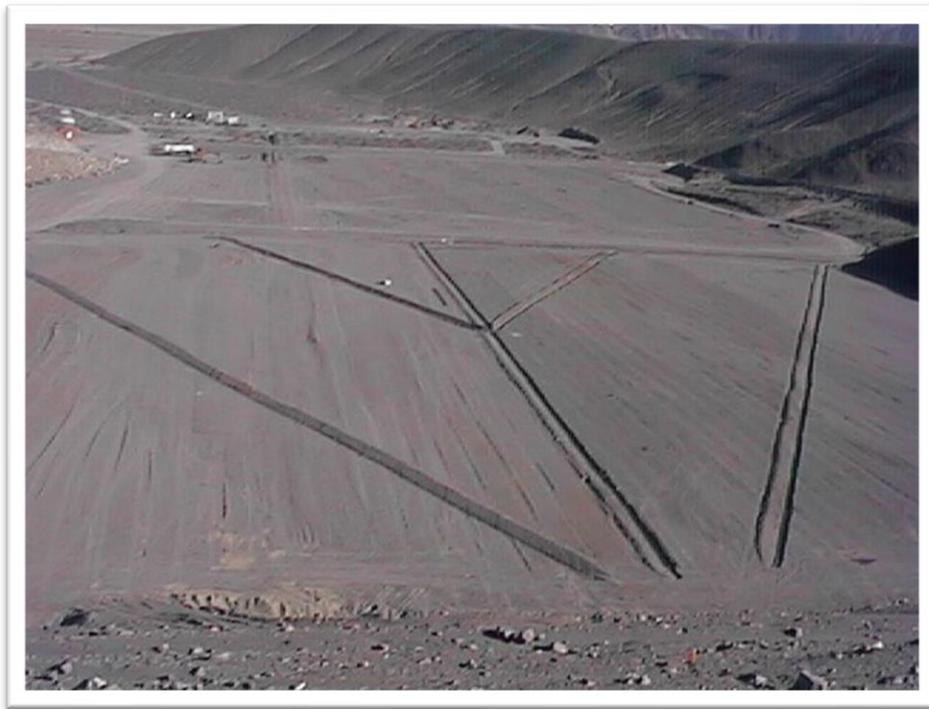
167. Para acelerar la captación y el transporte del agua en el dren de alfombra, se dispusieron tuberías interceptoras y emisarias dotadas de perforaciones dispuestas en forma de “espina de pescado” descargando hacia tuberías colectoras ubicadas a los costados del dren de alfombra. El agua de las posibles infiltraciones estaban canalizadas a una piscina para luego ser reutilizada en la operación del tranque.

Imagen N°4 Registro fotográfico construcción dren de alfombra primera etapa

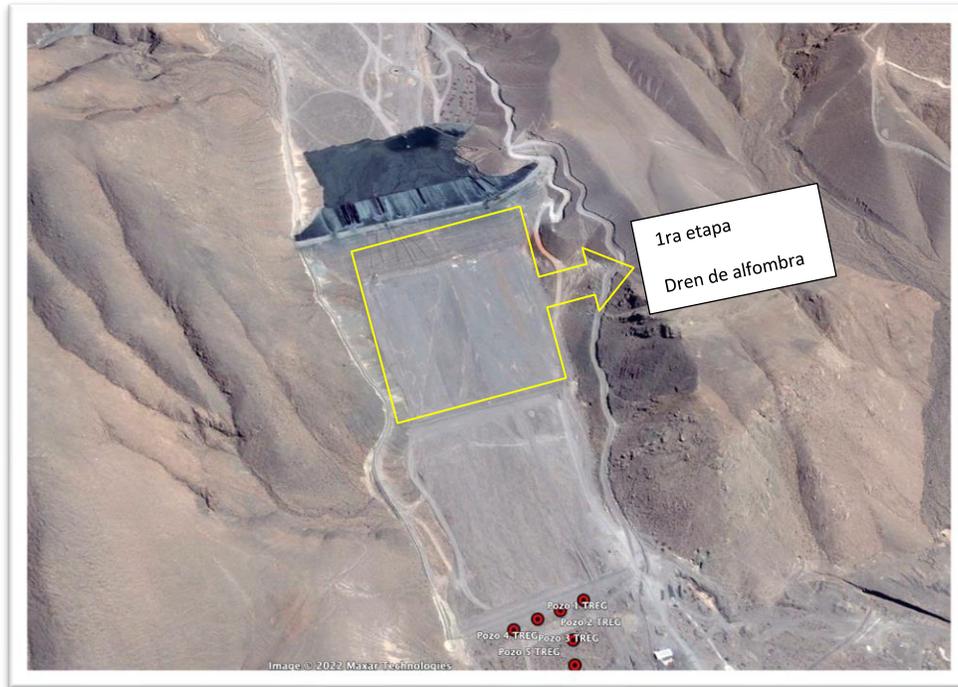
Imagen N°5 Visualización etapa N°1 dren de Alfombra
Registro Google earth Enero 2003

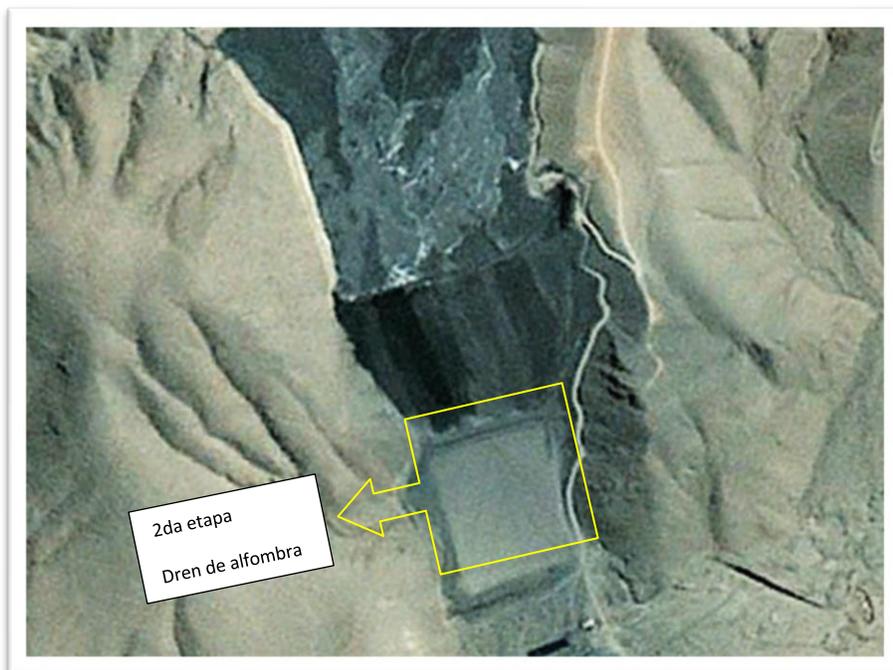
Imagen N°6 Visualización etapa N°2 dren de Alfombra
Registro Google earth Abril 2007

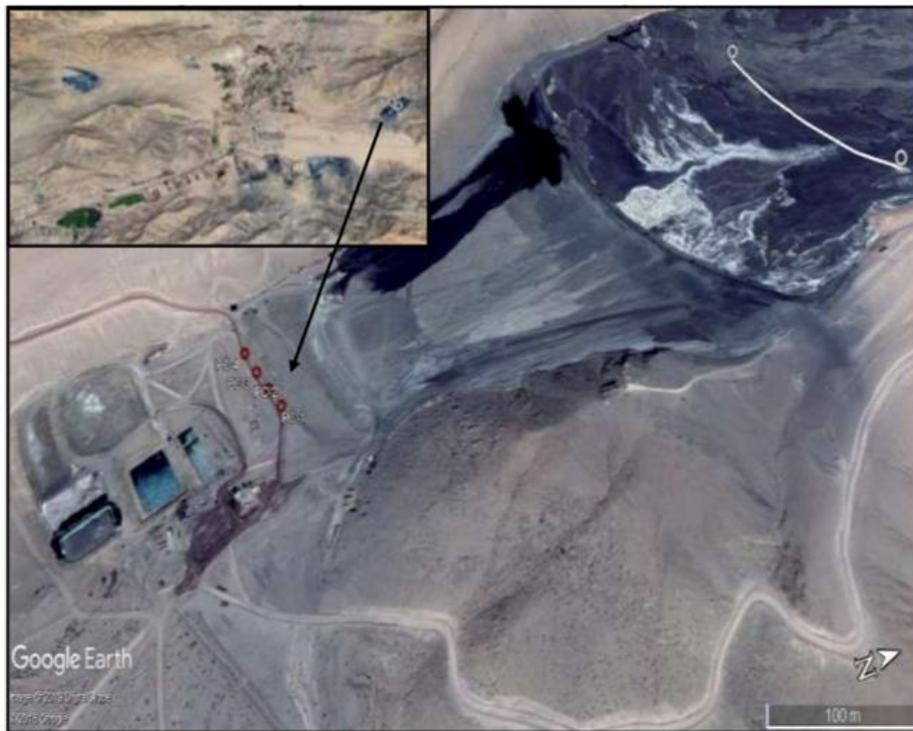
168. Pozos de Captación TREG: En lo que se refiere a los 4 pozos de captación del TREG indicados en el Considerando 5.10 de la RCA N° 45-B/2001 estos fueron construidos en tiempo y forma, aguas abajo del muro de pie final del TREG, llegando hasta la roca basal, aproximadamente a 40 metros. Su denominación de Este a Oeste es del Pozo No. 1 al 4, tal como se muestra en la siguiente figura:

Ubicación Pozos de Captación TREG

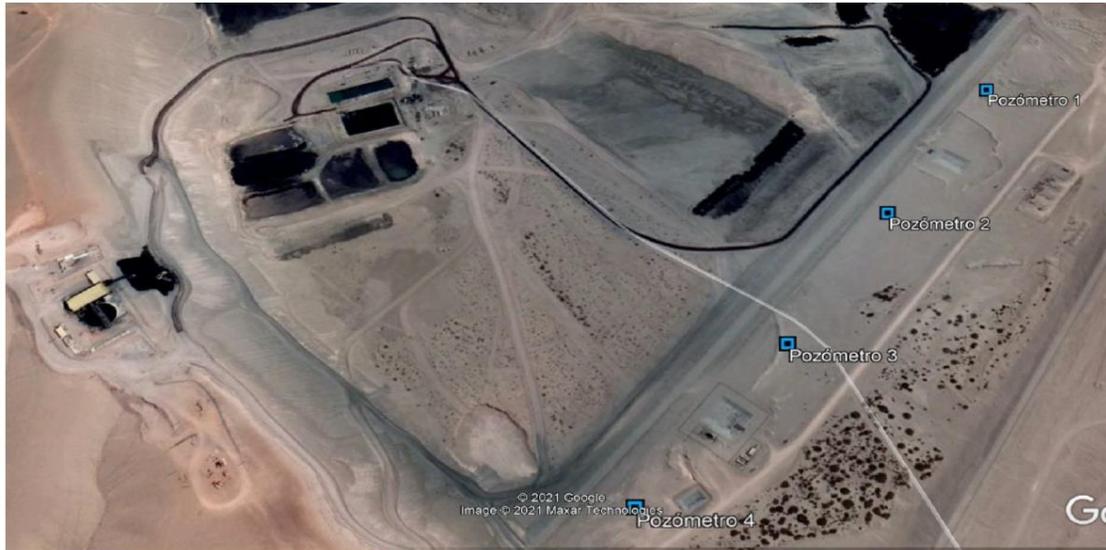
175. Por su parte, los 4 Pozos DRF están construidos y se encontraban operativos en marzo de 2021 (menos de 3 meses de diferencia), previo a la Formulación de Cargos realizada por la SMA, según consta de los informes elaborados por DPI Ingenieros ese mismo mes.

Imagen Google Earth - Pozos DRF

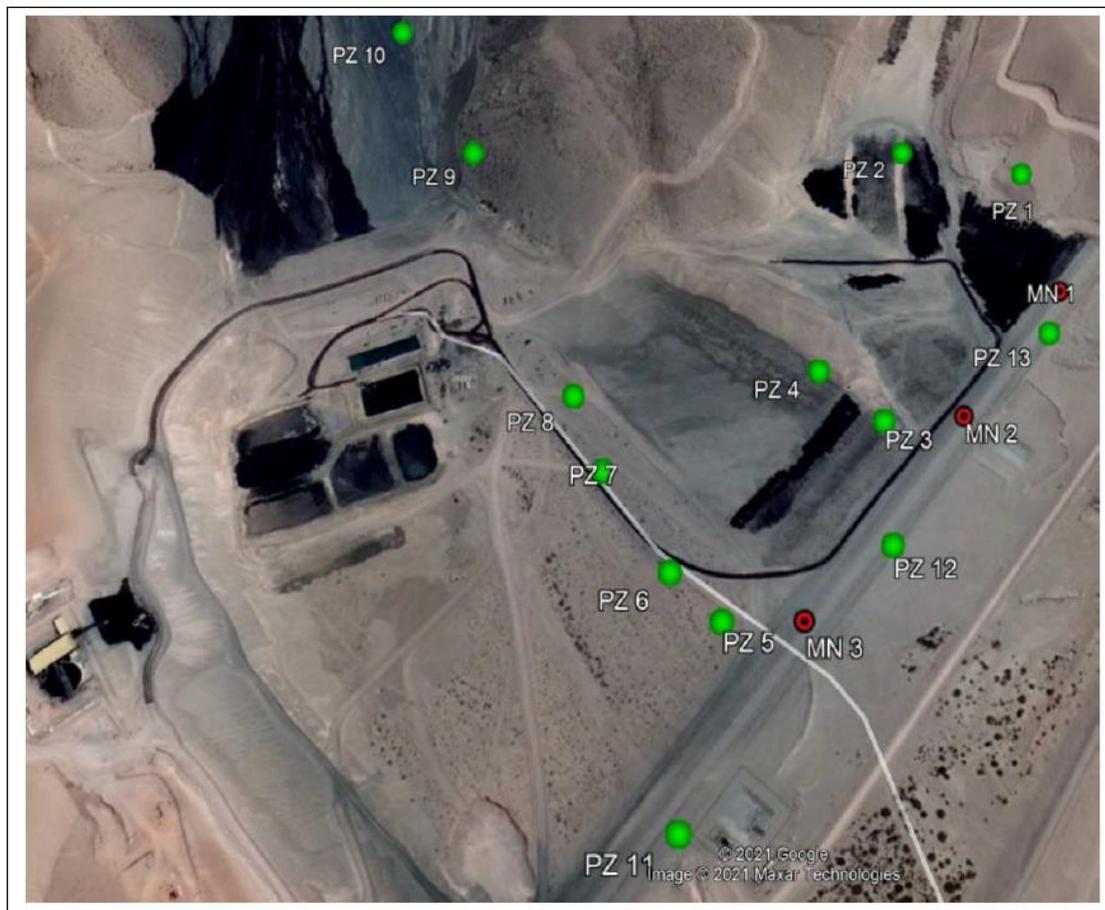
177. Por su parte, los 13 piezómetros del DRF también se encuentran completamente ejecutados y operativos, habiéndose también iniciado su construcción antes de la Formulación de Cargos según consta del Informe de DPI Ingenieros.

Imagen Google Earth – Piezómetros y Monolitos DRF

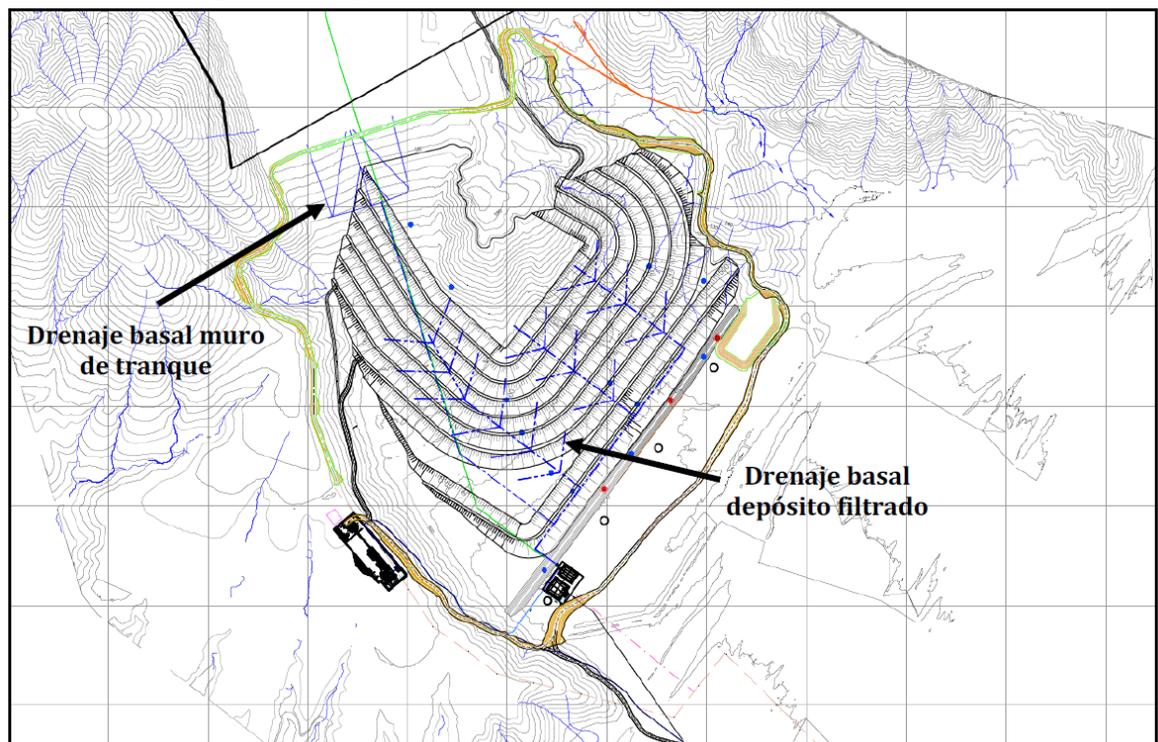
181. Finalmente, cabe considerar que, en la gestión de control de infiltraciones, Atacama Kozan, al igual que en el TREG, consideró para el DRF un sistema de drenaje basal, como una alerta temprana para identificar y captar el flujo que pudiere estar infiltrando desde los relaves filtrados depositados.

Disposición general del sistema de drenaje basal.

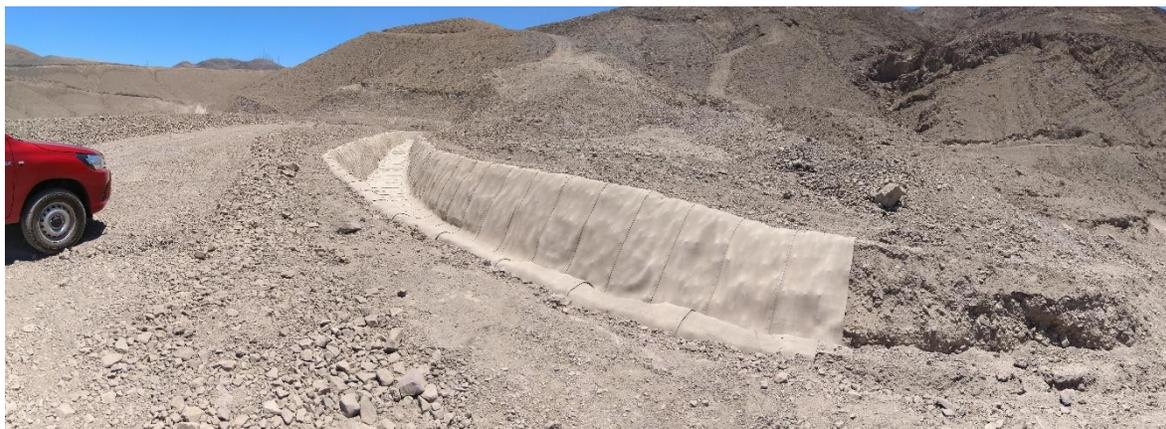
donde por las condiciones topográficas pudiesen circular y escurrir el agua hasta la cuenca de la quebrada B. Misma situación ocurrió respecto del dissipador de energía, respecto del que se informa que su objetivo es disminuir la velocidad del agua conducida por el sector de rápida descarga.

Imagen N° [] correspondiente al codo que permite canalizar las aguas hasta el sector rápido de descarga.
