MAT.: 1. Formula descargos; 2. Acompaña documentos que indica. 3. Solicita visita de inspección personal. 4. Reserva de prueba.

ANT.: 1. Res. Ex. N° 1/Rol D-254-2022, de 6 de diciembre de 2022, de la Superintendencia del Medio Ambiente (SMA); 2. Res. Ex. N° 2/Rol D-254-2022, de 16 de diciembre de 2022, de la Superintendencia del Medio Ambiente

JAVIER VERGARA FISHER y CECILIA URBINA BENAVIDES, en representación de **Minera Centinela** (en adelante, “Centinela” o “MC”), ambos domiciliados para estos efectos en Apoquindo 4001, piso 18, comuna de Las Condes, Santiago, en procedimiento sancionatorio Rol N° D-254-2022, vengo en presentar los descargos relativos a los hechos infraccionales contenidos en la Res. Ex. N° 1/Rol D-254-2022 (en adelante e indistintamente “Formulación de Cargos”) de la Superintendencia del Medio Ambiente (en adelante, “SMA” o la “Superintendencia”), en virtud del artículo 49 de la Ley Orgánica de la Superintendencia del Medio Ambiente, cuyo texto fue fijado por el artículo 2° de la Ley 20.417 (en adelante, LOSMA).

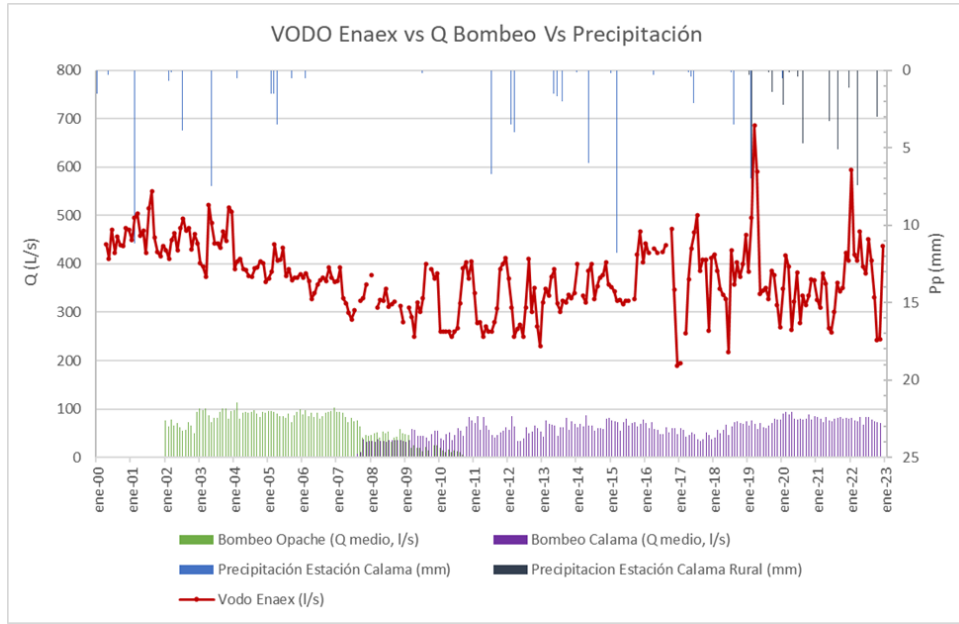
Ilustración 11 Comportamiento de los caudales de la vertiente Ojos de Opache ENAEX en relación a los bombeos desde el Campo de Pozos de Calama (Figura 26, Informe ITASCA, 2023)

Cabe señalar que el monitoreo de la vertiente Ojos de Opache se realiza en los puntos de monitoreo Ojos de Opache “Nacimiento” (VODO Nacimiento) y Ojos de Opache “ENAEX” (VODO ENAEX). La información de seguimiento de caudales en estos puntos permite señalar que no se verifica una influencia de los pozos de bombeo, al menos, desde el año 2010 a la fecha, conforme se observa en las siguientes figuras, y según se detallará a continuación.

La evolución de estos registros evidencia que, **previo al inicio de los bombeos desde el Campo de Pozos de Calama (2000 – 2002), los caudales medidos en el punto de monitoreo**

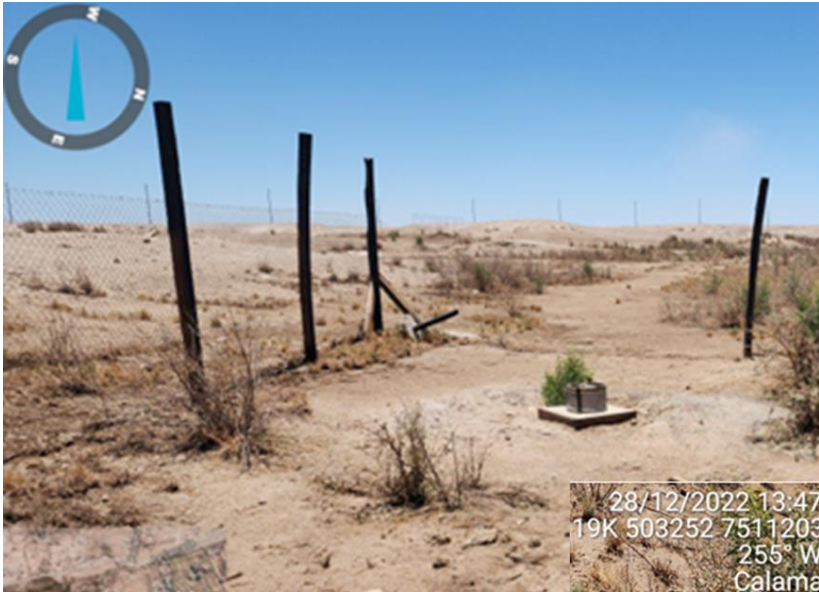
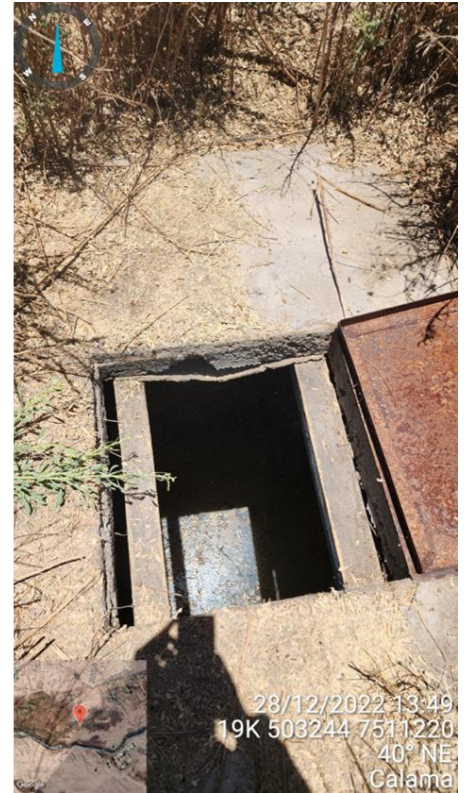
Ilustración 15 Registro fotográfico de uso de aguas por terceros en las inmediaciones de la vertiente La Cascada (Figura 24, Informe ITASCA Chile, 2023)

Por otra parte, en los siguientes registros fotográficos se evidencia la infraestructura utilizada por estos usuarios para la extracción de aguas en las inmediaciones de la vertiente La Cascada

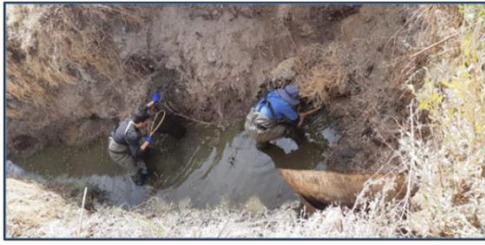
Ilustración 18 Estado de microhabitat de T. Dankoi en 2019 (Fuente: Figura 3, Denuncia 2019 Sr. Lobos)

Además, en cuanto a la vegetación es posible señalar que, en el marco de la inspección en terreno realizada por el Centro de Ecología Aplicada, se registró al interior del predio particular la existencia de vegetación constituyente de humedales de la zona norte de Chile, así como también especies de transición altamente resistente a salinidad. En particular, en el sector de la vertiente y en el canal (con esorrentía superficial) es posible registrar especies de tipo hidrófila como son *Schoenoplectus americanus* y *Juncus balticus*, además en el cuerpo de agua se observan algas filamentosas. Es en este sitio donde se encuentra tanto la poza como el canal con escurrimiento superficial donde se encontraría el hábitat preferente para *T. dankoi*. Lo anterior, conforme se puede constatar del contraste entre las siguientes imágenes, correspondientes al año 2019, época de la denuncia, y a la inspección realizada en diciembre 2022 respectivamente:

Fotografía 3. Rescate de individuos de *Telmatobius dankoi* en sector Las Vertientes.

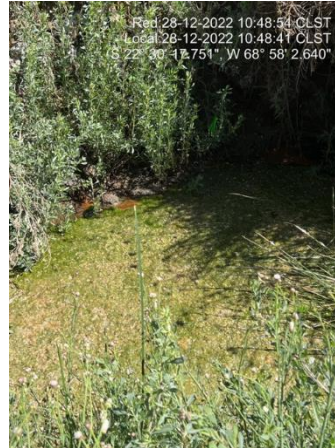
Ilustración 19 Estado de microhabitat de T. Dankoi en 2022 (Fuente: Figura 19, Informe CEA 2023)

Por tanto, a diferencia de la vertiente seca reportada en el año 2019, conforme pudieron constatar los expertos del Centro de Ecología Aplicada el pasado 28 de diciembre de 2022, actualmente se observa la presencia de afloramiento de aguas subterráneas en la zona de la poza y escurrimiento superficial en el tramo superior del canal, con presencia de algas acuáticas y plantas hidrófitas. Considerando que la vertiente se reportó seca en el 2019 (Ord. 352/2019) y actualmente se observa la presencia de agua en la poza, escurrimiento hídrico a lo largo del canal y la presencia de un ecosistema acuático que reúne las características del hábitat de *T. dankoi*, ello podría ser indicativo, según los referidos expertos, que la perturbación que generó su desecamiento fue puntual y de alta intensidad (evento catastrófico). El hecho de la desaparición y aparición del agua en el ecosistema podría dar cuenta de una recuperación natural del mismo, toda vez que la perturbación que dio origen a dicho cambio ya no está presente.
