**En lo principal:** presenta descargos; **en el primer otrosí:** solicita diligencias probatorias; **en el segundo otrosí:** acompaña documentos; **en el tercer otrosí:** se tenga presente personería.

## SUPERINTENDENCIA DEL MEDIO AMBIENTE

Manuel Pauvif Sagredo, Gerente General, en representación de la sociedad **PROCESADORA DE MADERAS LOS ÁNGELES S.A.** (en adelante "PROMASA"), Rol Único Tributario número 96.540.490-2, ambos domiciliados para estos efectos en Avenida Las Industrias N° 1015, comuna de Los Ángeles, Región del Biobío, en el proceso sancionatorio **Rol D-220-2022**, a Ud. respetuosamente digo:

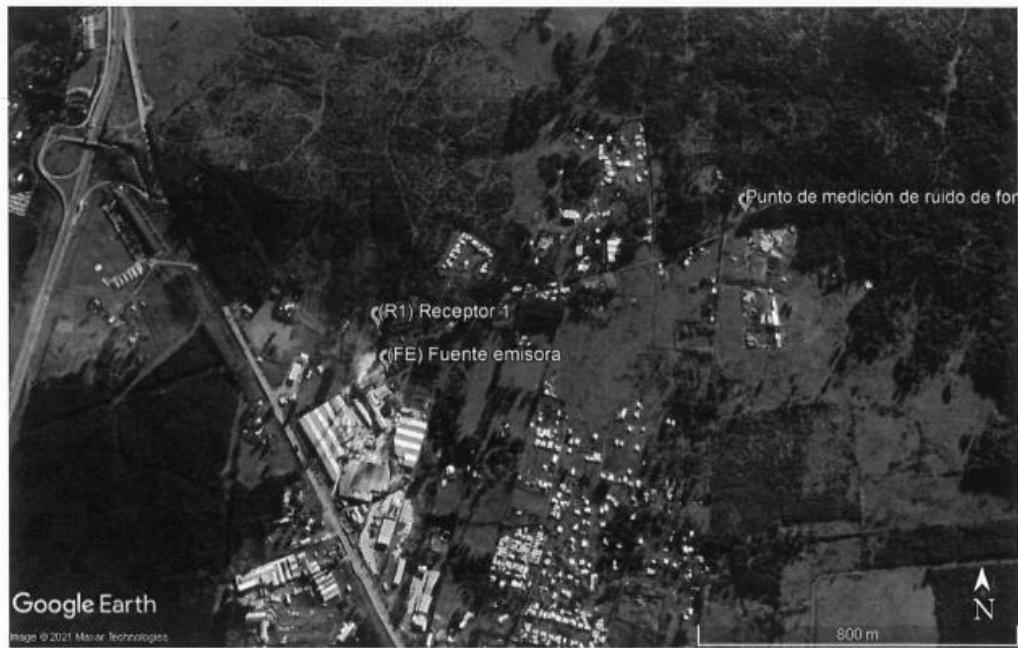
En la siguiente figura se presenta los puntos de medición de nivel de presión sonora y la ubicación de la fuente emisora.

15. La infracción de esta norma se aprecia cuando se tienen a la vista los tres documentos fundantes de la Res. Ex. N° 1/ D-220-2022. Así, el Acta de Inspección Ambiental (doc#1) inserta en su Hoja 3 de 4 la siguiente figura y explicación:

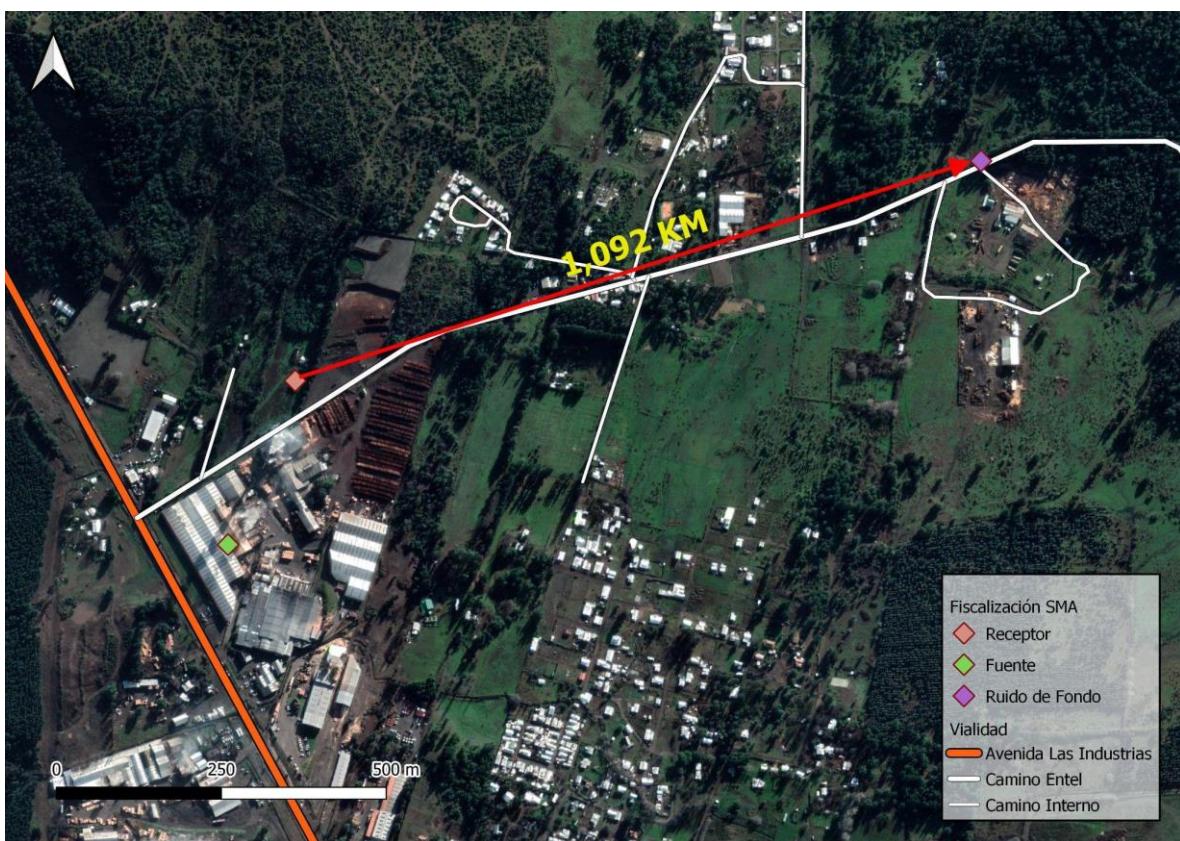
19. En la siguiente cartografía, de elaboración propia en base a la plataforma Google Earth, se grafica la distancia real existente entre el punto del Receptor R1 y el lugar distinto en que los fiscalizadores decidieron (arbitrariamente, por sí y ante sí) para medir el ruido de fondo:

20. Volvamos por un momento a la definición de ruido de fondo de la norma técnica como "**aquel ruido que está presente en el mismo lugar y momento de medición de la fuente que se desea evaluar, en ausencia de ésta.**" La gravedad de la materia amerita el énfasis y color de letra empleado. En efecto, nos encontramos frente a un método defectuoso en su origen, porque descansa en una medición de ruido de fondo obtenida en contravención al Art. 6º número 22 transcrita. En efecto, lejos de haberse medido el ruido de fondo en el **mismo lugar (el punto del Receptor R1)**, su valor se obtuvo a más de un kilómetro de distancia, en un camino secundario, sin salida e interior alejado más de 1.300 metros de la Avenida Las Industrias, contigua a la Planta PROMASA. Resulta evidente que el punto utilizado por la SMA, en ningún caso puede ser representativo del ruido de fondo, pues se encuentra a distancias muy superiores a todas las fuentes de ruido del sector, tal como se muestra en la cartografía del punto 10 del presente escrito.

21. En consecuencia, para la obtención del ruido de fondo presente en el lugar, en "ausencia de la fuente" como dice la norma que alegamos infringida, la SMA no debió haberse desplazado a un lugar distinto. Antes bien, debió haber solicitado a mi representada la detención completa de la Planta PROMASA. Alternativamente, pudo haber medido en un momento en que la planta se encontrara detenida. En última instancia, como veremos más adelante, y sólo para el caso de que la fuente emisora no se pudiera detener (y estimamos que no es el caso), existe la posibilidad de medir ruido de fondo en un lugar distinto que presente el mismo nivel de exposición a las demás fuentes circundantes. Sin embargo, nada de esto se hizo, ni menos se solicitó. Recordemos que según Acta de Inspección Ambiental (doc #1) la propia SMA confiesa no haber entrado a la Unidad Fiscalizable, como tampoco entregado siquiera a mi representada los valores de medición. Para qué decir si advirtió a mi representada que estaba realizando las labores de medición. Así consta en la Hoja 2 de 4, que se transcribe:

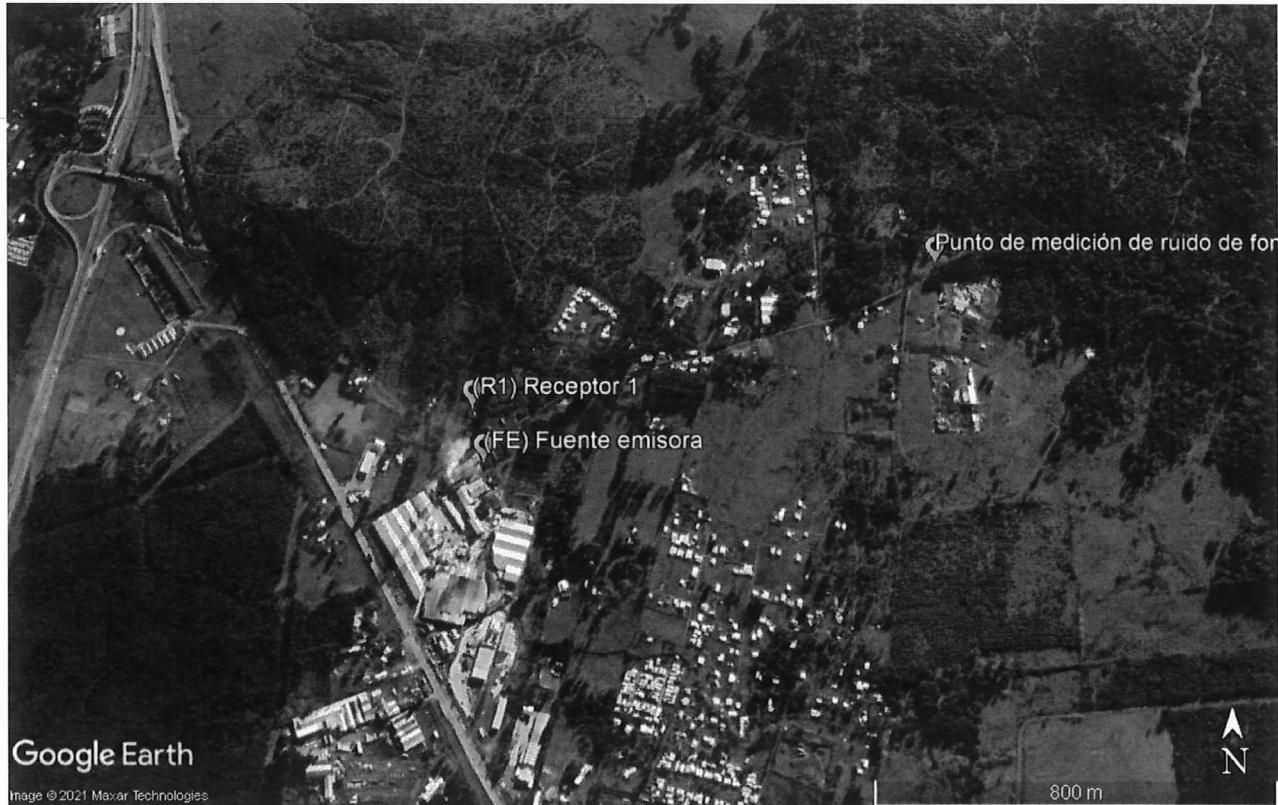
En la siguiente figura se presenta los puntos de medición de nivel de presión sonora y la ubicación de la fuente emisora.
