<b><u>EN LO PRINCIPAL:</u></b>	Formula descargos.
<b><u>EN EL PRIMER OTROSI:</u></b>	Acompaña documentos.
<b><u>EN EL SEGUNDO OTROSÍ:</u></b>	Reserva de medios probatorios.

## **SUPERINTENDENCIA DEL MEDIO AMBIENTE**

**COMERCIAL TORO Y NEGRONI LIMITADA**, Rol Único Tributario N° 77.817.080-9, representada por don José Rodrigo Toro Espinosa, cédula nacional de identidad N° [REDACTED] en el expediente administrativo **ROL D-183-2022**, referente al proceso sancionatorio iniciado respecto de **COMERCIAL TORO Y NEGRONI LIMITADA** a la Superintendencia del Medio Ambiente (en adelante "**SMA**"), respetuosamente digo:

7. Con fecha 31 de agosto de 2022, mediante la Res. Ex. N° 1/Rol D-183-2022, se dio inicio al procedimiento sancionatorio rol D-183-2022, en contra de Comercial Toro y Negroni Limitada, titular del proyecto “Sistema de Tratamiento para disponer RILes al Suelo, mediante micro aspersores”.

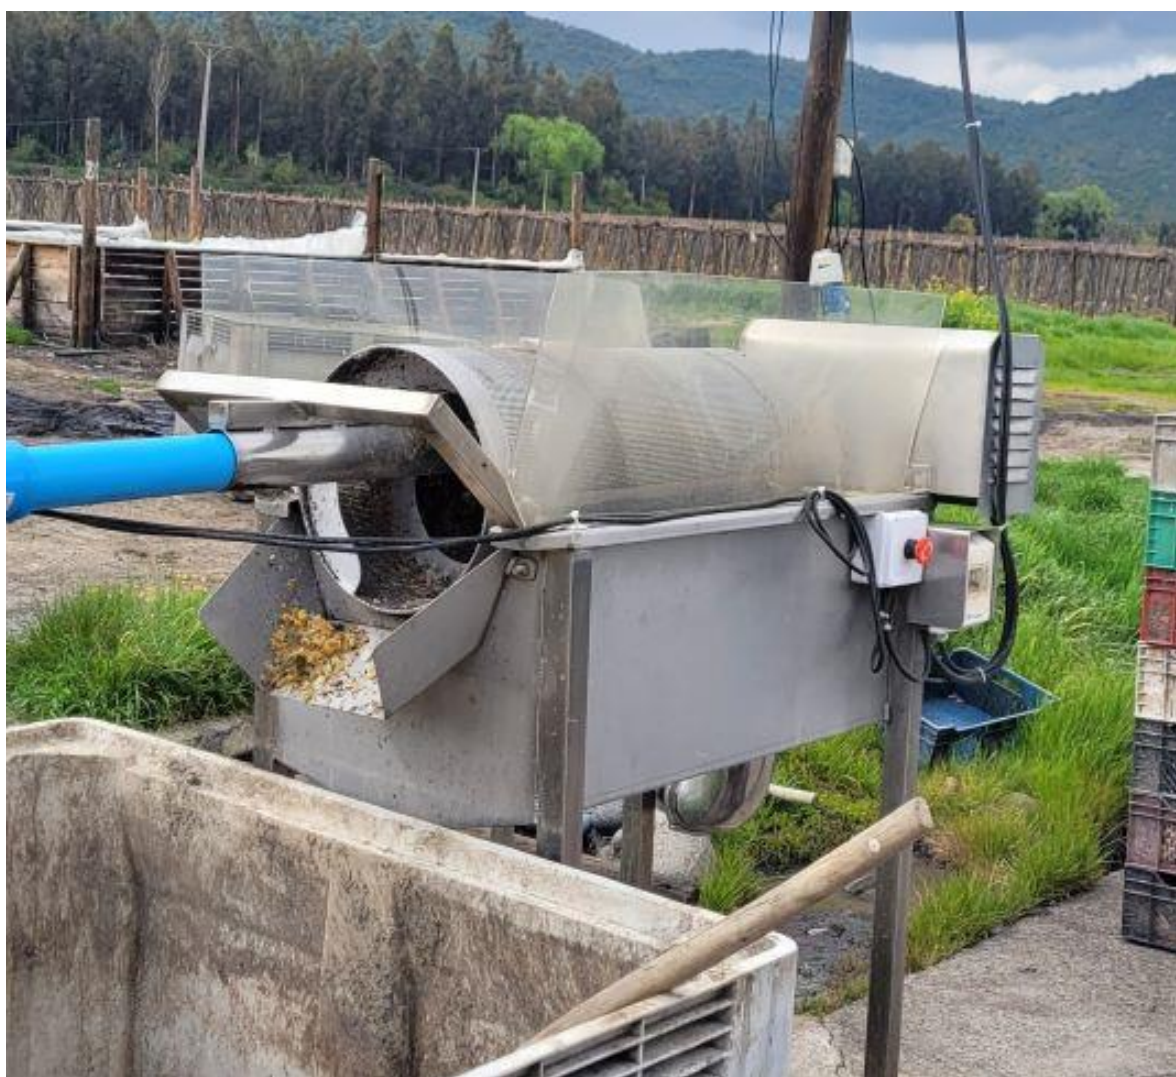
<b>Descripción:</b> Filtro Rotatorio – Comercial Toro y Negróni Ltda.			
<b>Nombre del Archivo:</b> 20220907_103137		<b>Fecha:</b> 07 de septiembre de 2022	
<b>Georreferencia:</b> Coordenadas UTM DATUM WGS 84 HUSO 19		<b>Norte:</b> 6.118.342	<b>Este:</b> 305.806

**16. Detalle del equipo:** La etapa de filtración se complementó con la instalación de un Filtro Rotatorio 1,5 m<sup>2</sup> de superficie filtrante, para separar de manera automática los sólidos de tamaño mayor a 2 mm. Este es íntegramente de acero inoxidable y posee la ventaja de que realiza la deposición de los sólidos, de manera automática en el recipiente de acumulación (bins instalado en la parte frontal del equipo). El RIL que llegue a este equipo es impulsado por un equipo de bombeo, desde una Cámara ubicada en la misma zona donde el filtro se ubica. Posterior a este, El Ril filtrado, cae sobre el tamiz con el que contaba el sistema de tratamiento, de manera de manera de terminar con el proceso de separación sólido-líquido.

15. En relación a la etapa de separación sólido – líquido, se debe declarar que esta etapa ha sido reforzada con la implementación de un filtro rotatorio de menor diámetro de perforación de placa (reteniendo una menor cantidad de sólidos), debido a que el sistema

de tratamiento solo tenía contemplado la utilización de un tamiz, por lo que este equipo dinámico, que retira los sólidos de forma automática, reduce de gran forma los sólidos presentes en el RIL.

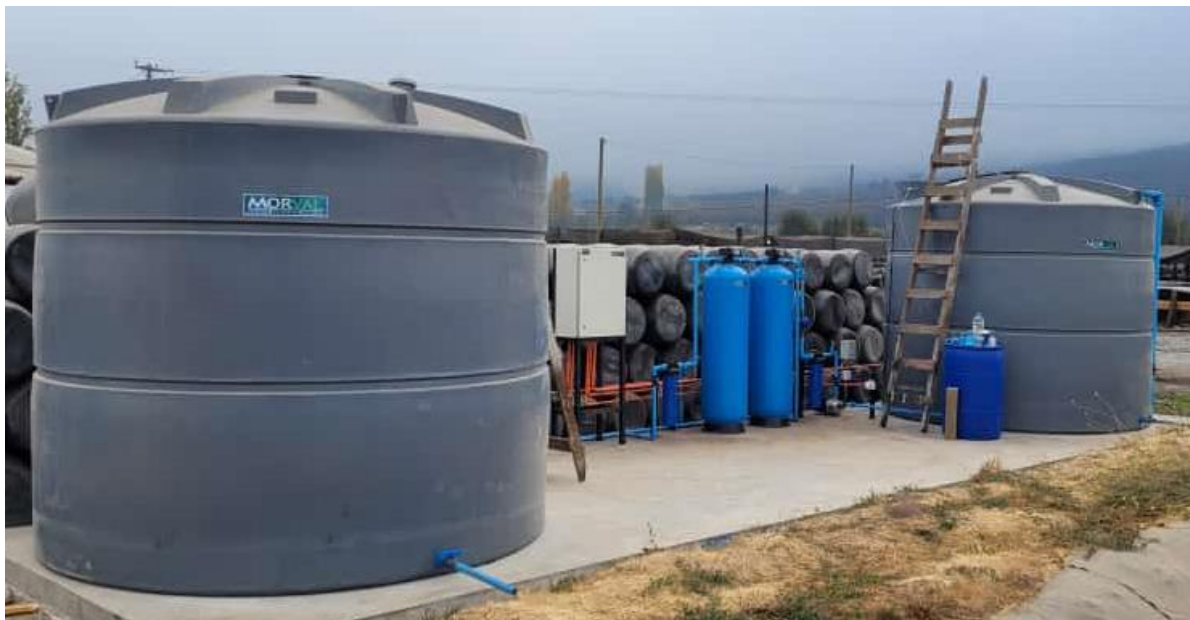
**17.** Finalmente, se debe indicar para la presente temporada productiva, comenzada a finales de marzo, se incorporó un sistema de recirculación de agua del proceso productivo (agua utilizada para la operación de las maquinas productivas, como descarozadoras, seleccionadoras, etc.), por lo que el agua es acumulada y filtrada, volviendo a ser utilizada, por lo que el RIL generado ha sido casi nulo.

<b>Descripción:</b> Sistema de Reutilización de Agua de Proceso – Comercial Toro y Negroni Ltda.			
<b>Nombre del Archivo:</b> 20220907_103137		<b>Fecha:</b> 20 de abril de 2023	
<b>Georreferencia:</b> Coordenadas UTM DATUM WGS 84 HUSO 19		<b>Norte:</b> 6.118.322	<b>Este:</b> 305.800

18. Tal como se muestra en los registros de caudal, que sigue en el presente informe de descargos, durante estos días de operación de la planta, se ha reducido en gran cantidad el RIL generado por el pues es su productivo, debido a que el agua es casi en su totalidad reutilizada, generándose RIL, solo por los lavados de equipos e instalaciones.

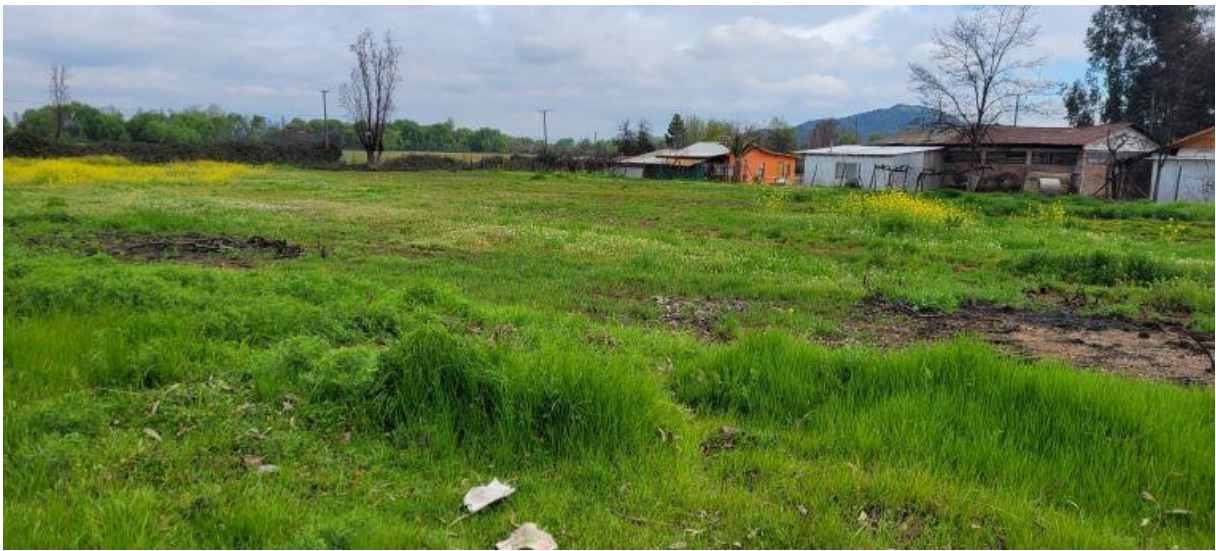
22. **Descargo específico:** La zanja presenta en el terreno en el momento de fiscalización, fue removida posterior a esta. Se había confeccionado un mes antes de la visita realizada por la autoridad, de manera de dar seguridad a los vecinos del sector norte de la plantación, ante eventuales problemas de escurrimiento, por presencia de lluvia persistente en el sector.

<b>Descripción:</b> Zona de disposición de RILes, posterior a la fiscalización.			
<b>Nombre del Archivo:</b> 20200907_102955		<b>Fecha:</b> Septiembre de 2020	
<b>Georreferencia:</b> Coordenadas UTM DATUM WGS 84 HUSO 19		<b>Norte:</b> 6.118.389	<b>Este:</b> 305.722

23. Posterior a la visita de fiscalización, se efectuó el emparejamiento de la zona, por medio de la utilización de una retroexcavadora, eliminando la zanja y emparejando la zona, de manera de disminuir la posibilidad de aplazamiento del RIL, en la zona de disposición.
