A LO PRINCIPAL: GENERA DESCARGOS; AL PRIMER OTROSÍ: ACOMPAÑO DOCUMENTOS; AL SEGUNDO OTROSÍ: PERSONERÍA.

SR. SUPERINTENDENTE DEL MEDIO AMBIENTE

EDIFICIO SANTA INÉS, LA FLORIDA

INFORME TÉCNICO DE MONITOREO AMBIENTAL

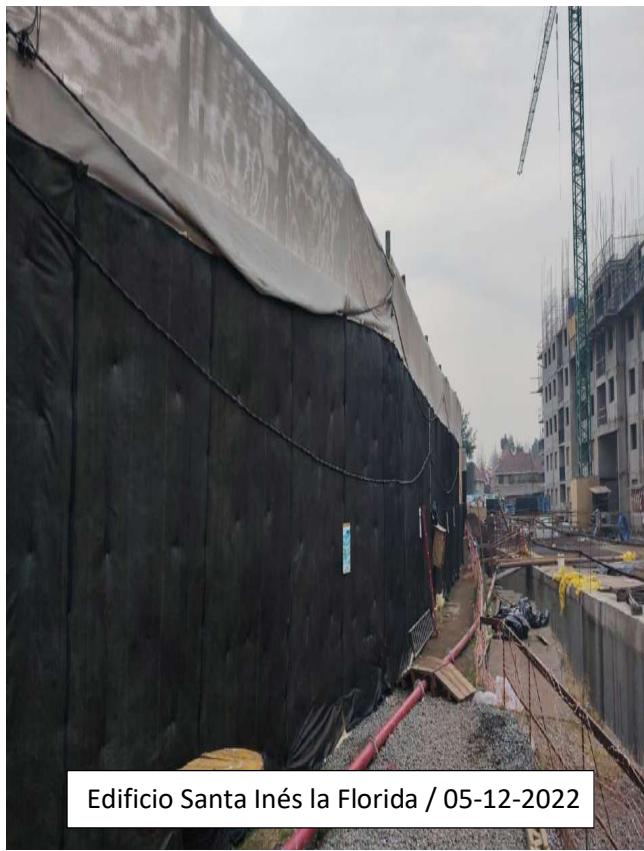
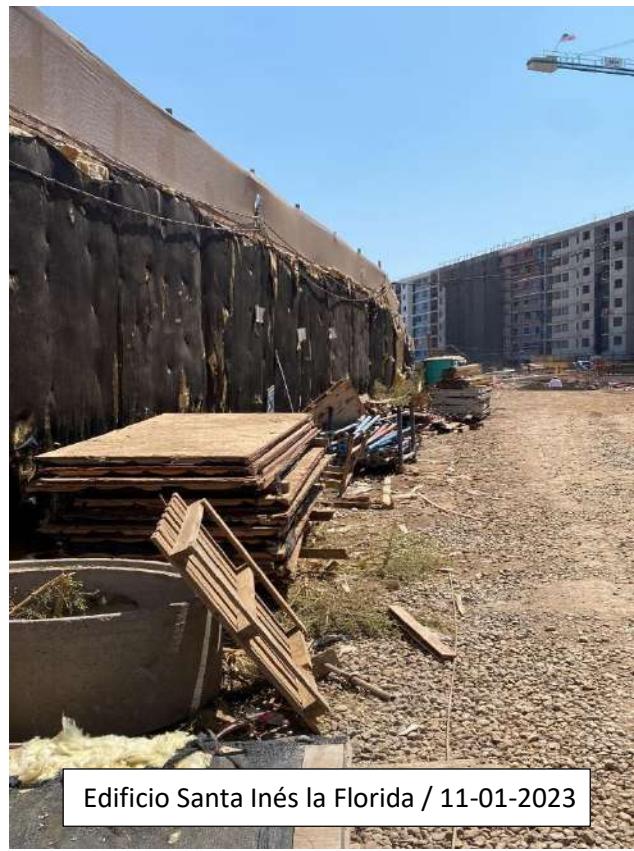
2.1 Barreras acústicas por el cierre perimetral de la Obra, diseñadas y construidas por placas de OSB de 15 mm, mas lana mineral de 50 mm y cubiertas por mallas raschel. La altura de barreras acústicas por el perímetro de la obra es de 3.6 metros, más 1 metro de malla para mitigar el polvo. (Total de protección 4,6 mts.)

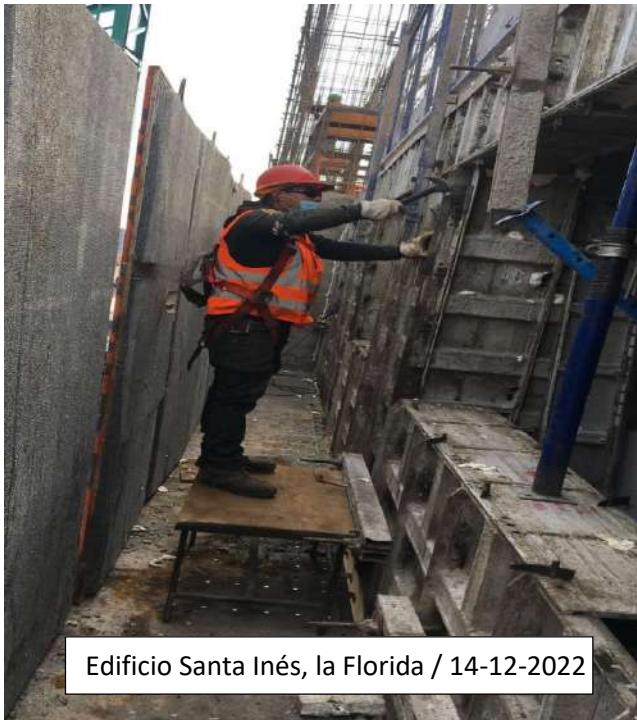
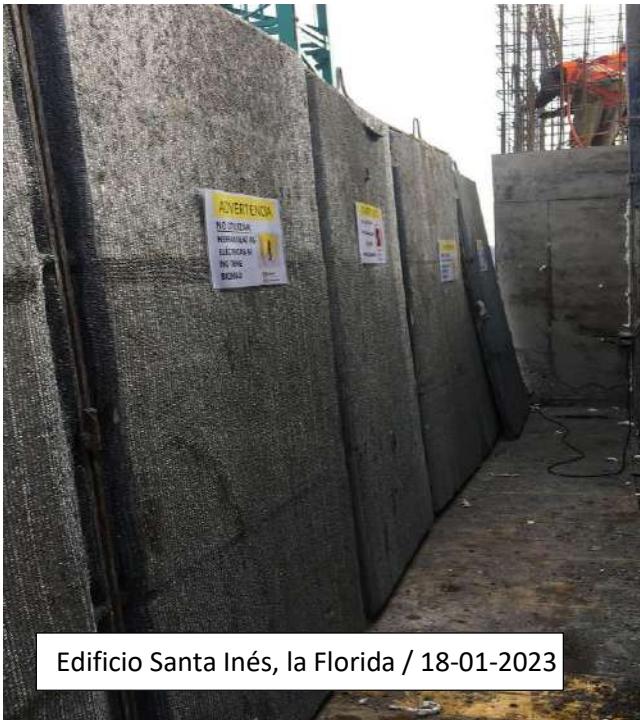
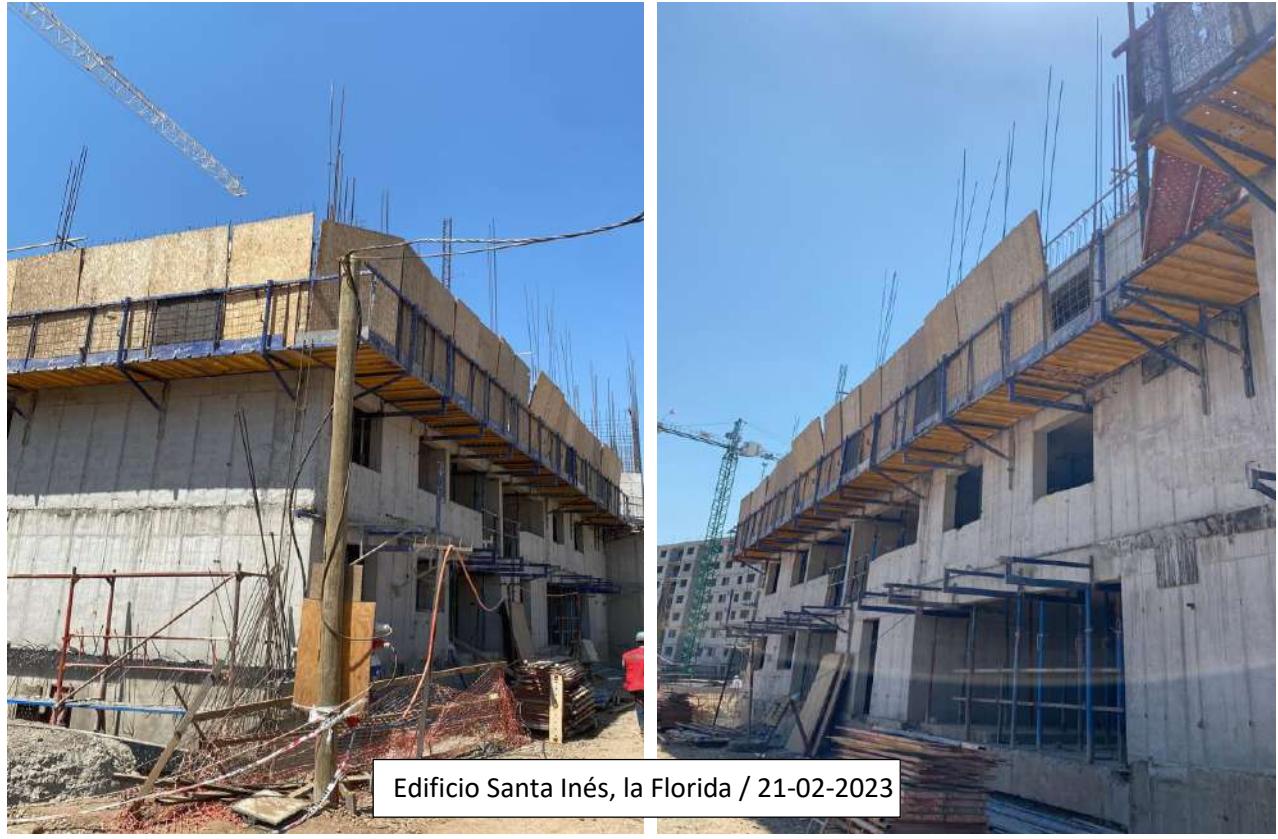
2.2 Barreras acústicas en loza de avance de la Obra, diseñadas y construidas por placas de OSB de 15 mm, mas lana mineral de 50 mm y cubiertas por mallas raschel. La altura de barreras acústicas es de 2.4 metros.

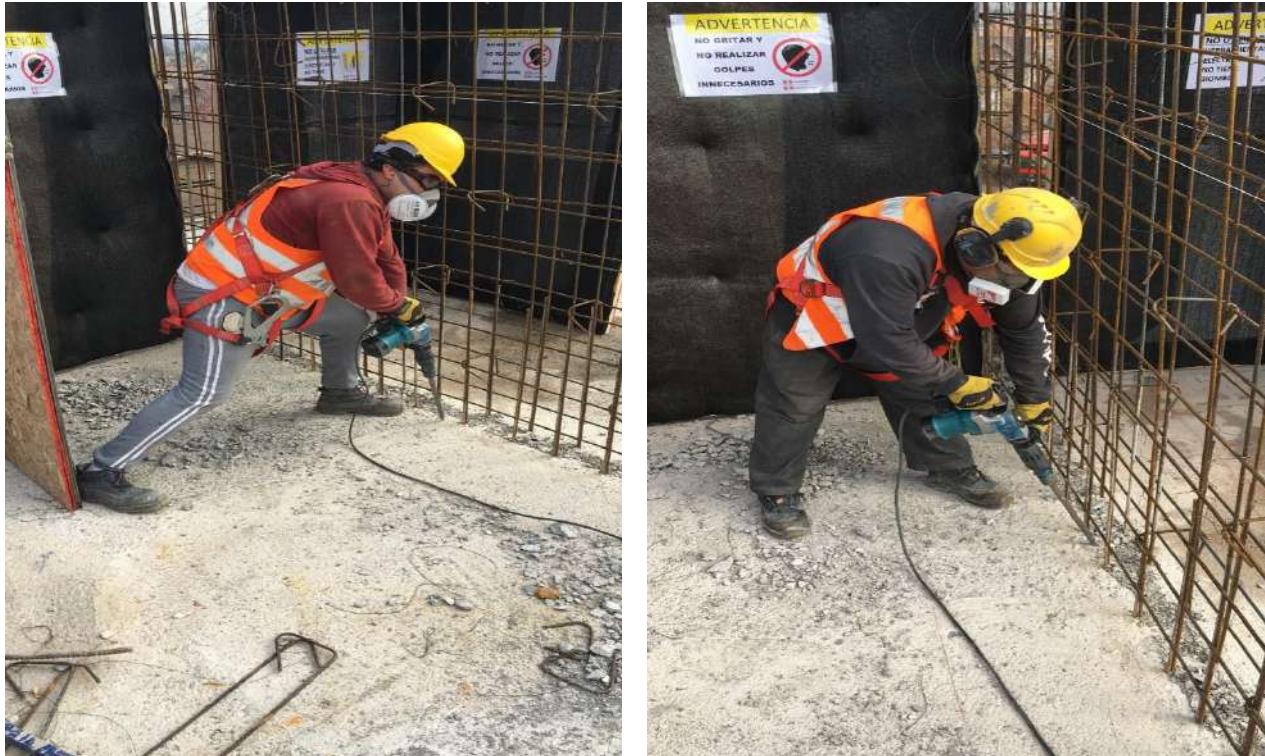
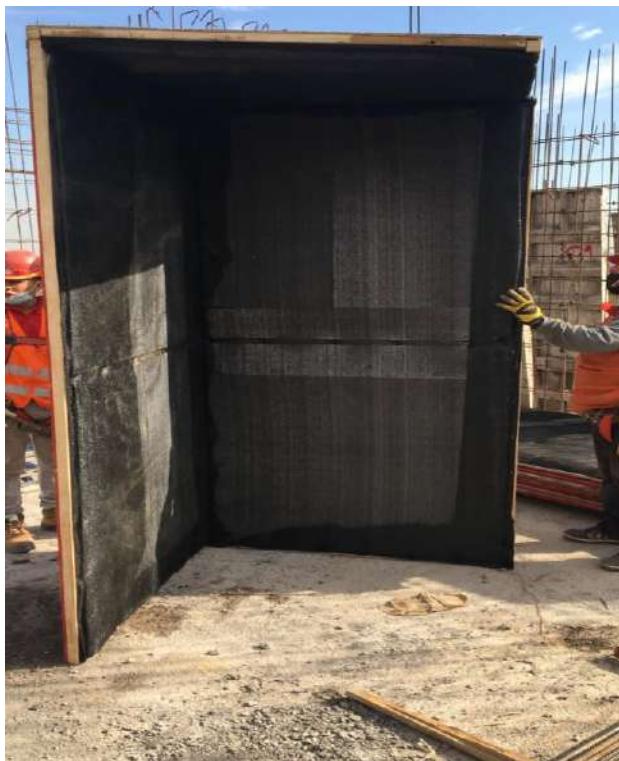
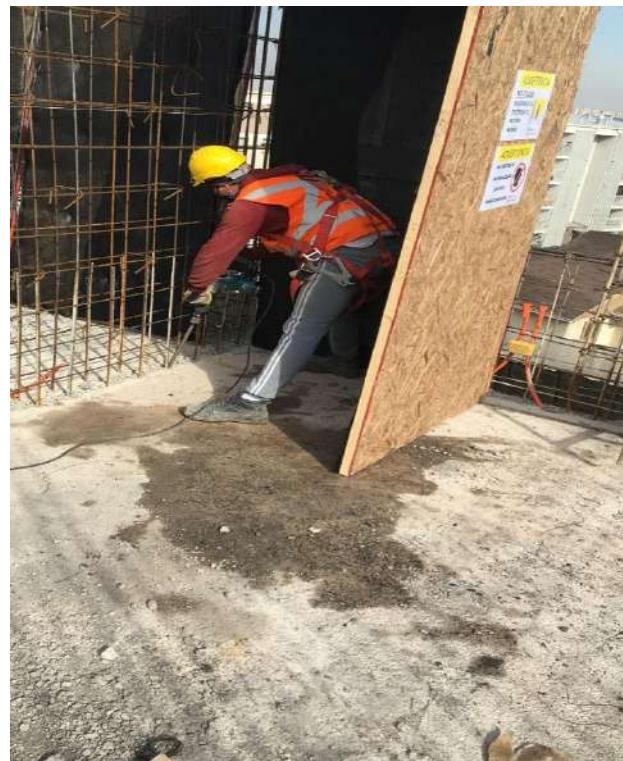
2.3 Biombos acústicas en loza de avance de la Obra para trabajos de exposición a ruido “uso de cango”, diseñadas y construidas por placas de OSB de 15 mm, mas lana mineral de 50 mm y cubiertas por mallas raschel. La altura de Biombo acústicas es de 2 metros.

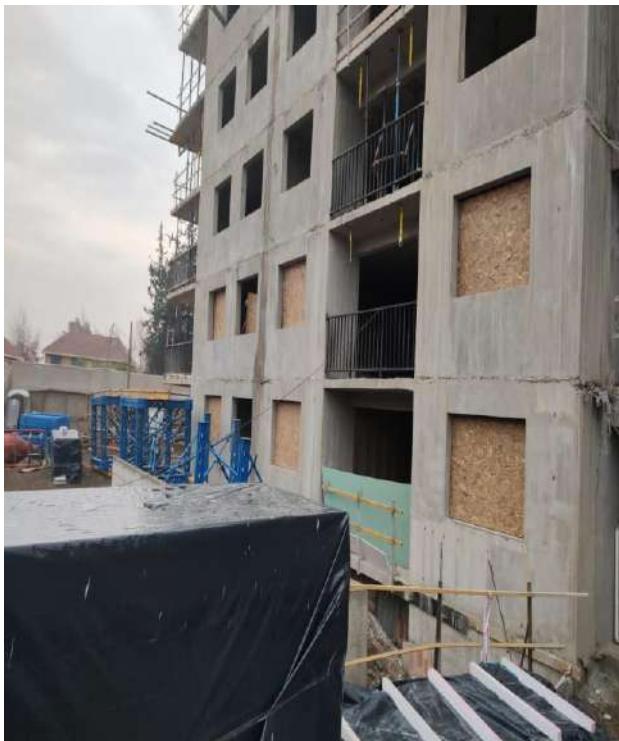
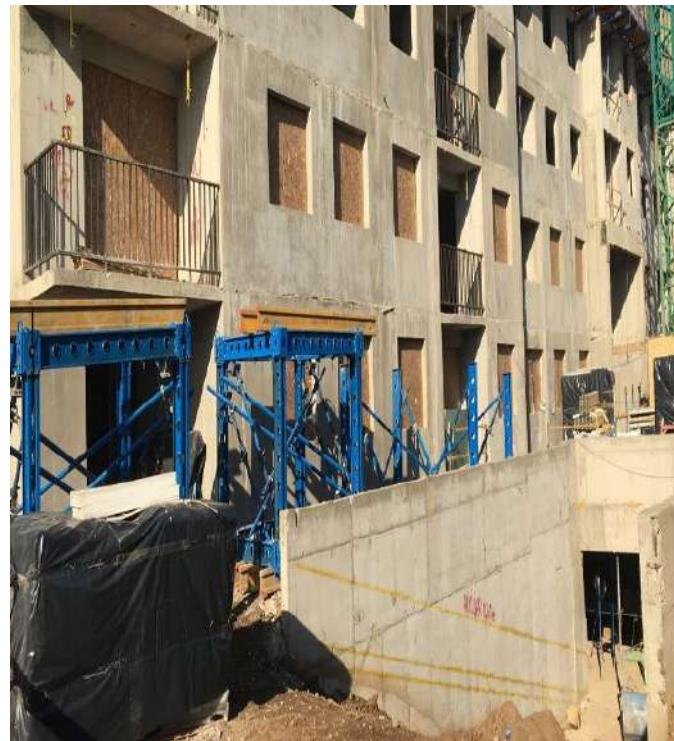
2.4 Biombos acústicas en etapa de terminaciones de la Obra para mitigar exposición a ruido “uso de Herramientas”, diseñadas y construidas por placas de OSB de 15 mm, mas lana mineral de 50 mm y cubiertas por mallas raschel.

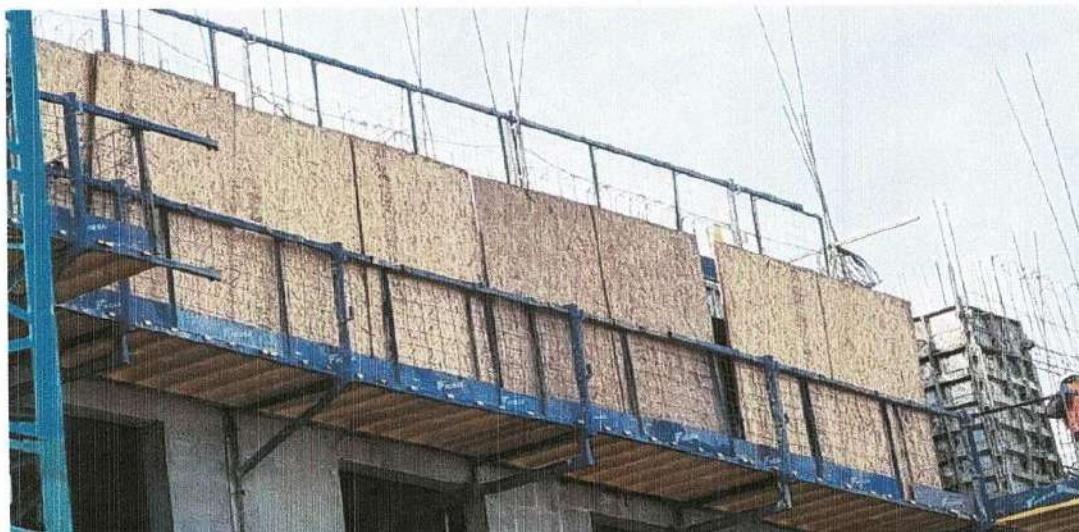
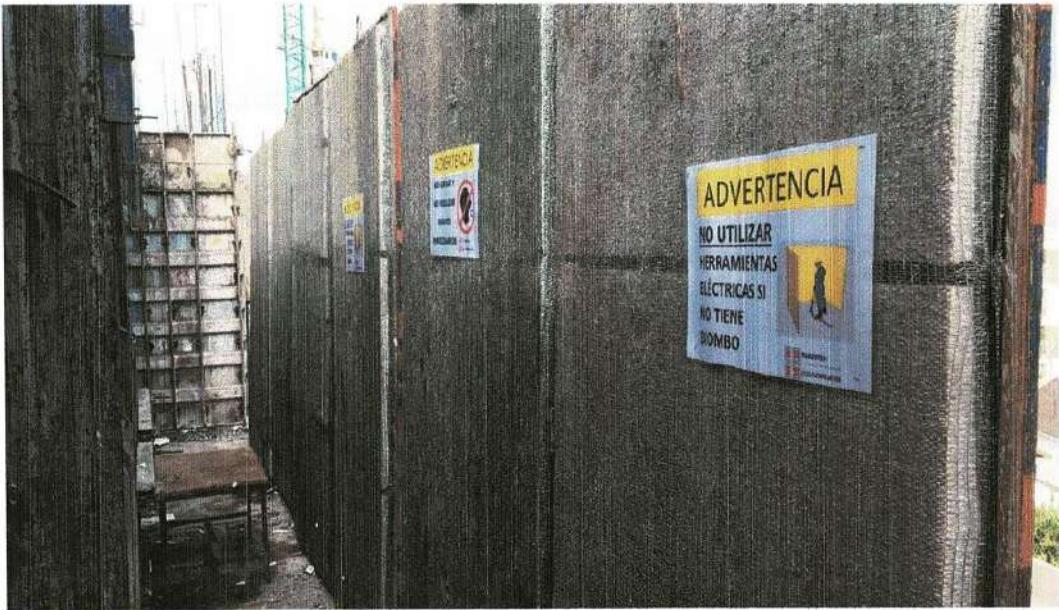
- 1) Se instalaron pantallas acústicas en el avance de obra gruesa, estas se instalarán frente a cada ciclo de trabajo y se moverán en conjunto con el avance que este tenga.

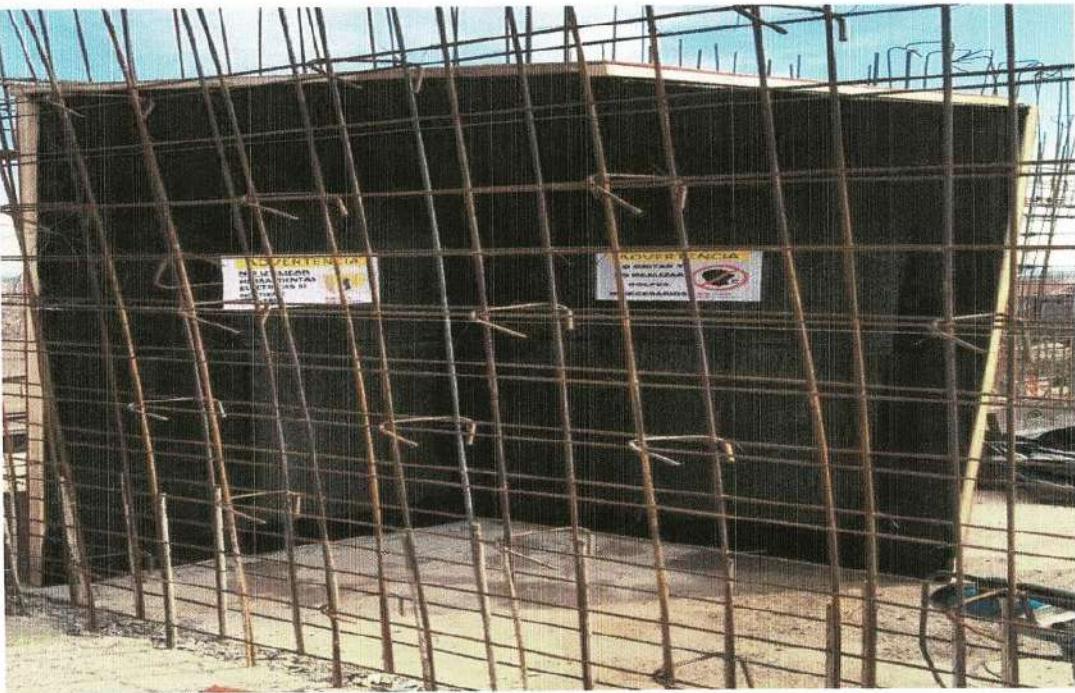
- 2) Se fabricaron biombos acústicos móviles para el uso de herramientas de corte en avance de obra gruesa.

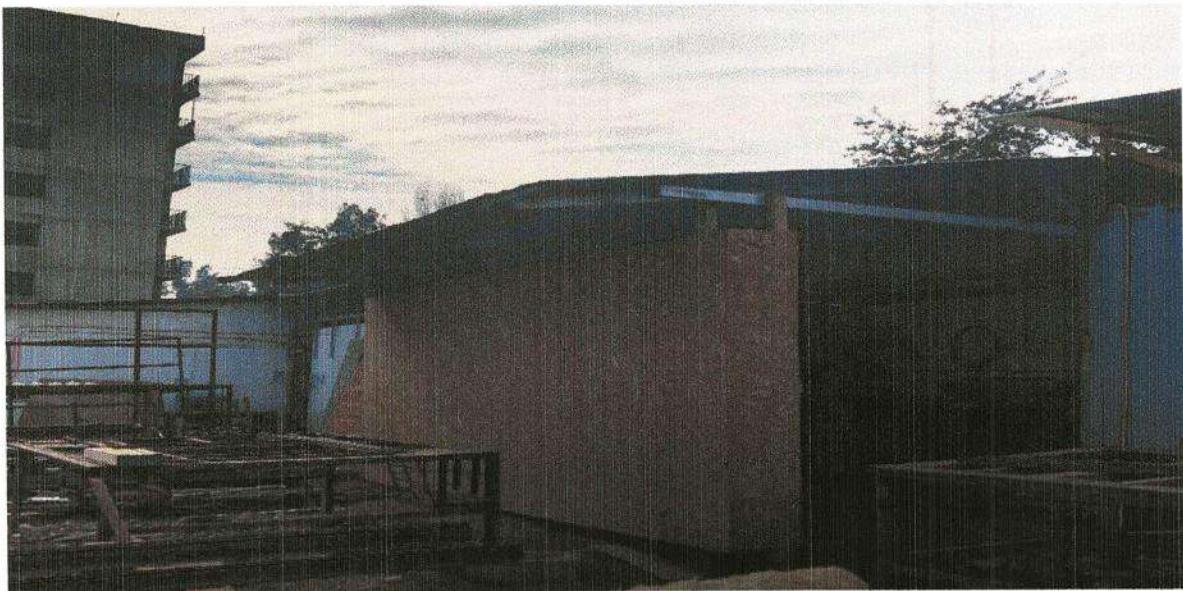
3) Se coloca pantalla acústica en taller de corte de soldadores.

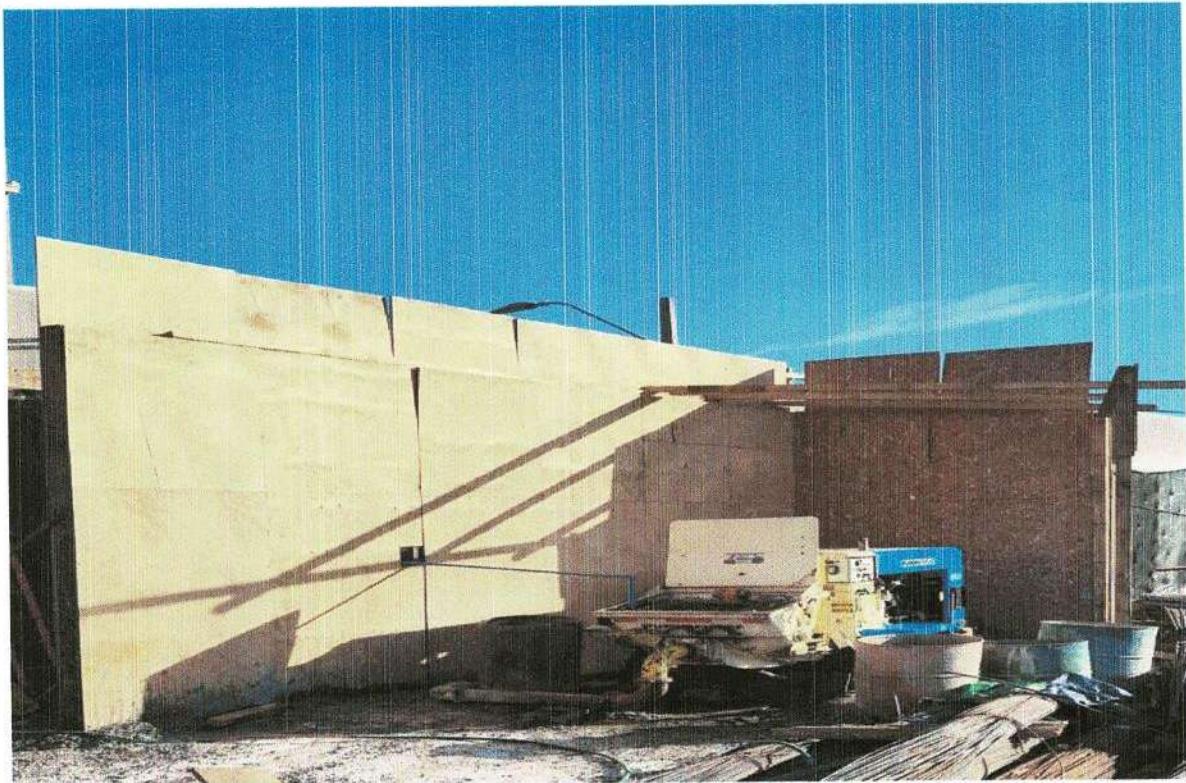
4) Se instaló panel acústico para uso de bomba estacionaria

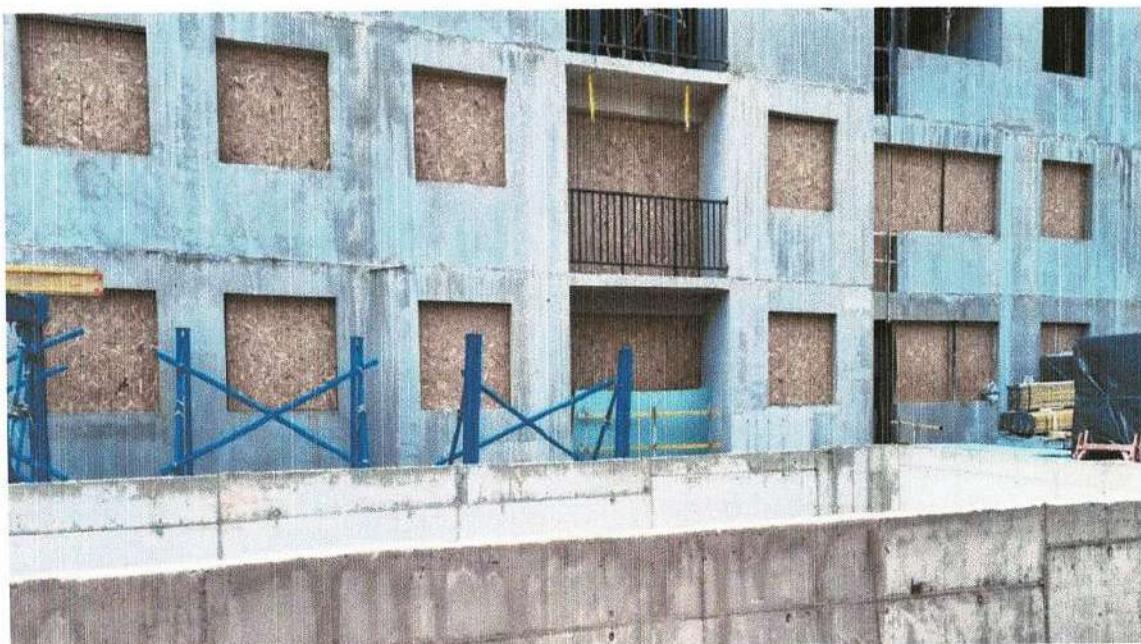
- 5) Se cierran vanos de los pisos en que se estén trabajando con herramientas de picado (cinceladores) y fijaciones (pistolas de impacto) en terminaciones.

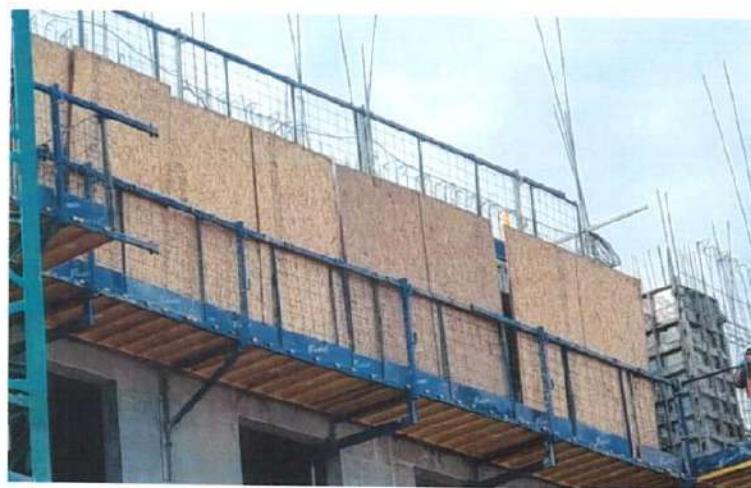
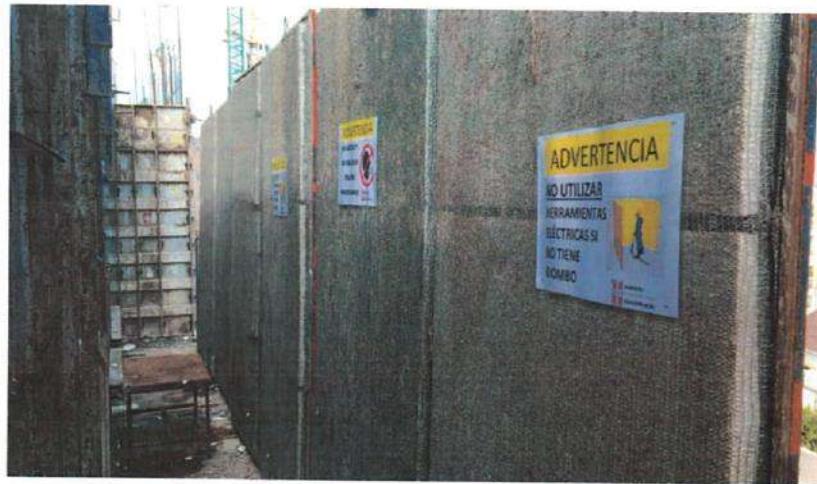
- 1) Se instalaron pantallas acústicas en el avance de obra gruesa, estas se instalarán frente a cada avance de trabajo y se moverán en conjunto con el avance que este tenga.

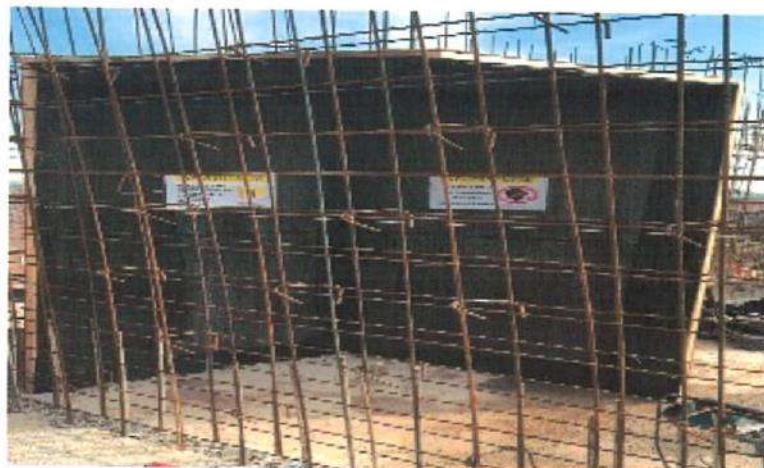
- 2) Se fabrican biombos acústicos móviles para el uso de herramientas de corte en avance de obra gruesa.

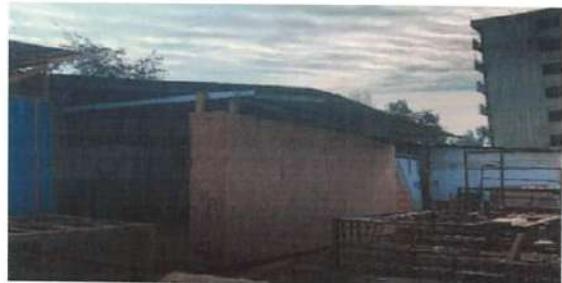
- 3) Se coloca pantalla acústica en taller de corte de soldadores.

- 3) Se coloca pantalla acústica en taller de corte de soldadores.

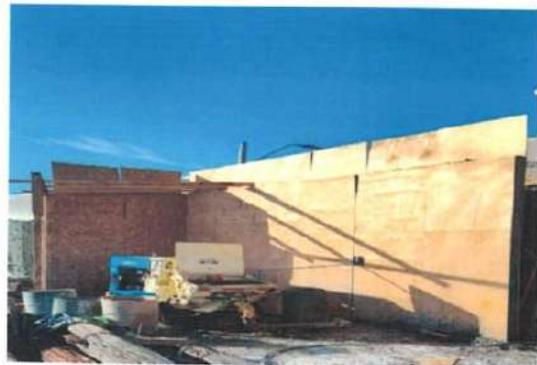
- 4) Se instaló panel acústico para uso de bomba estacionaria

- 4) Se instaló panel acústico para uso de bomba estacionaria

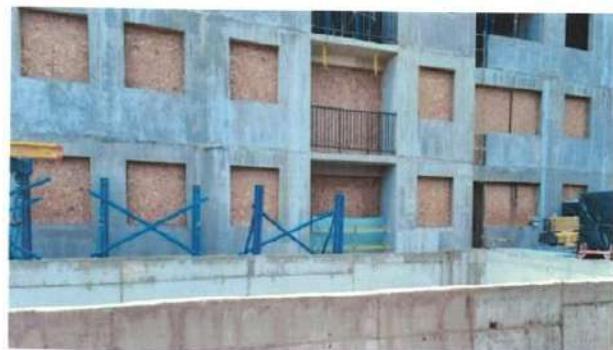
- 5) Se cierran vanos de los pisos en que se estén trabajando con herramientas de picado (cinceladores) y fijaciones (pistolas de impacto) en terminaciones.

- 5) Se cierran vanos de los pisos en que se estén trabajando con herramientas de picado (cinceladores) y fijaciones (pistolas de impacto) en terminaciones.

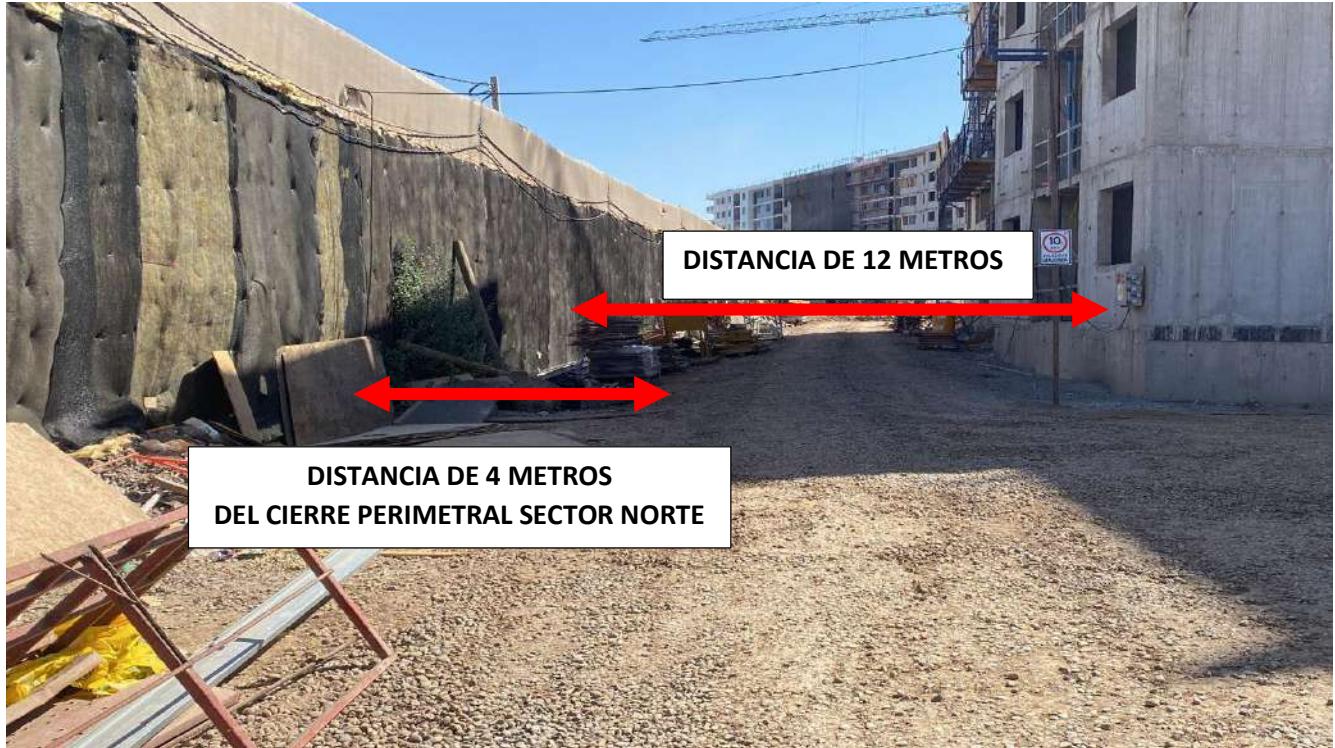
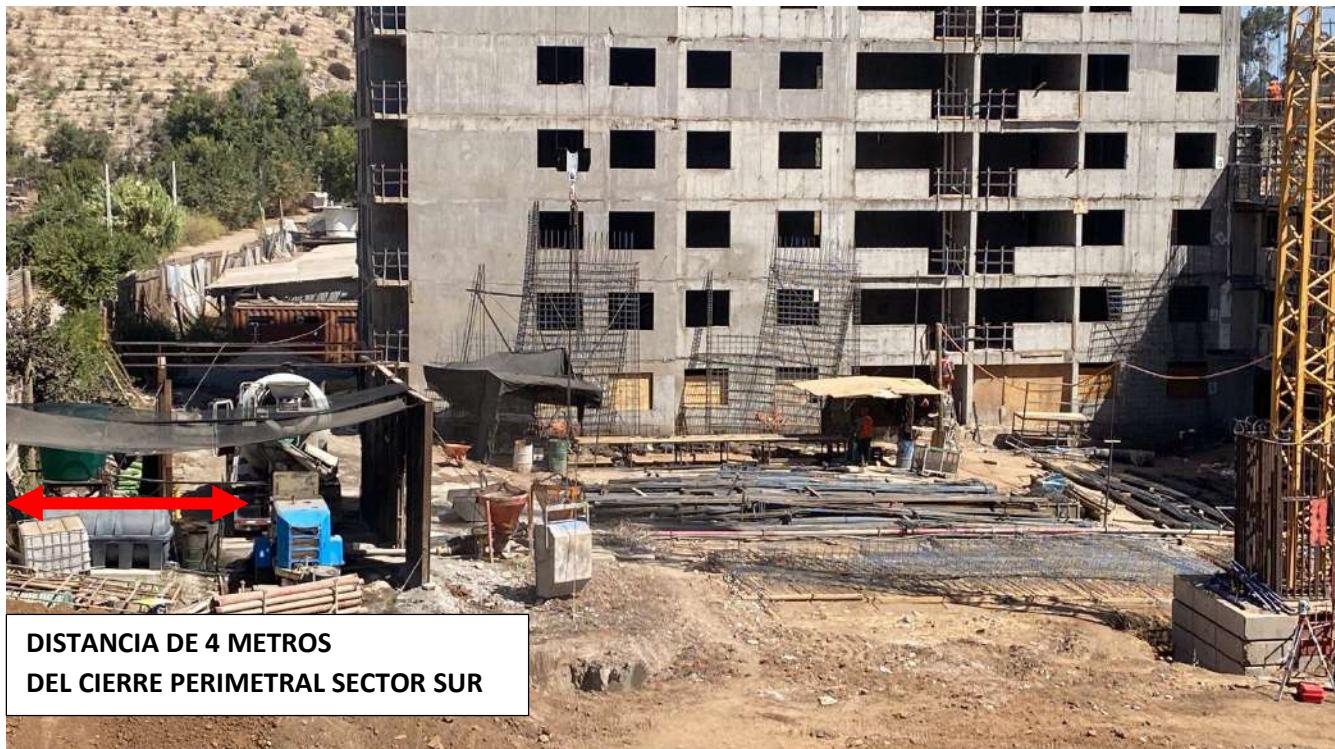
4.1.- Distancia de 12 metros desde el deslinde de Obra al sector donde se realiza la compactación de terreno con el rodillo. Y una distancia de 4 metro entre el cierre perimetral y tránsito de camiones al interior de Obra.

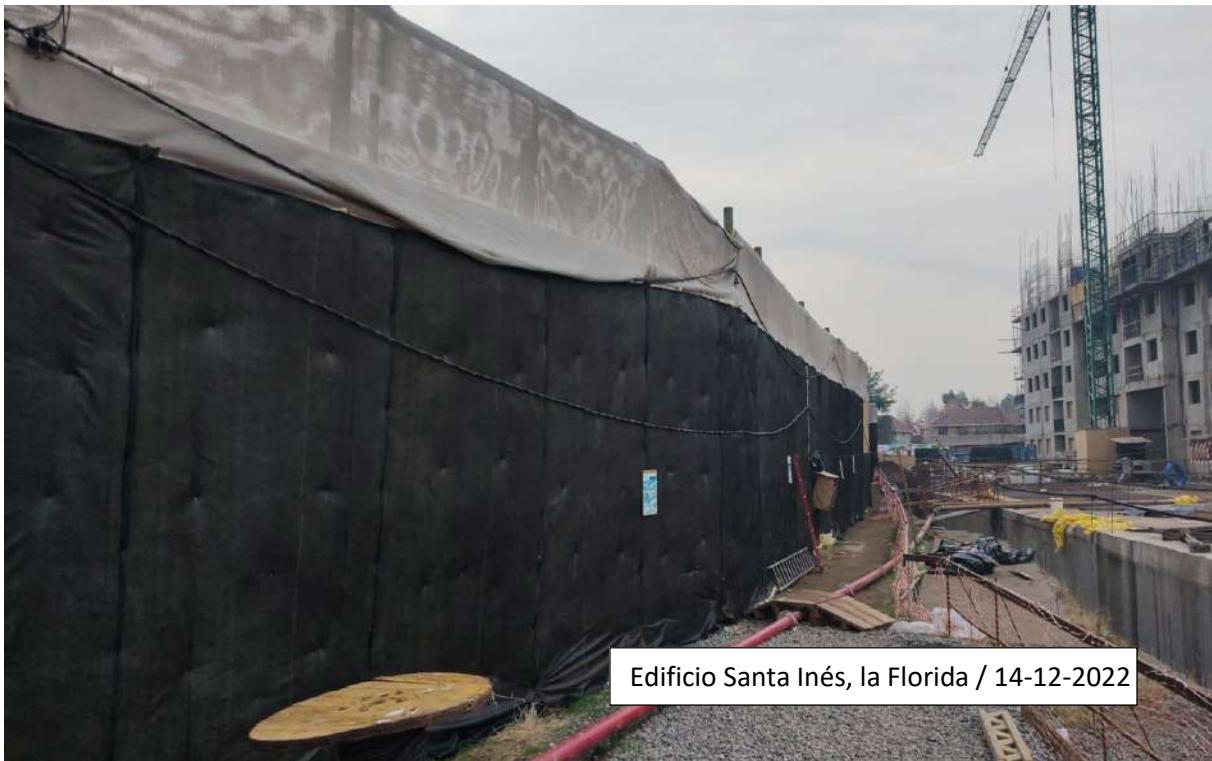
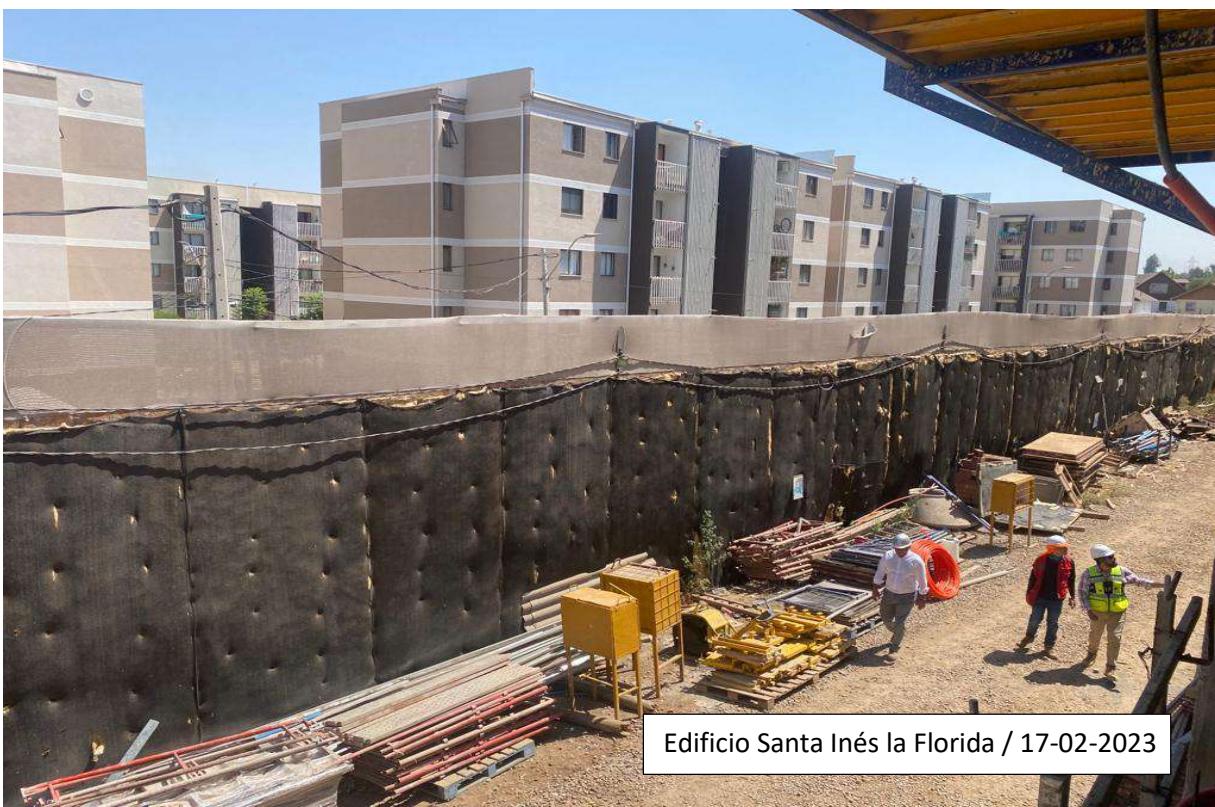
5.5.- Registro fotográfico de implementación de malla raschel en el cierre perimetral de la Obra, con una altura de 4.6

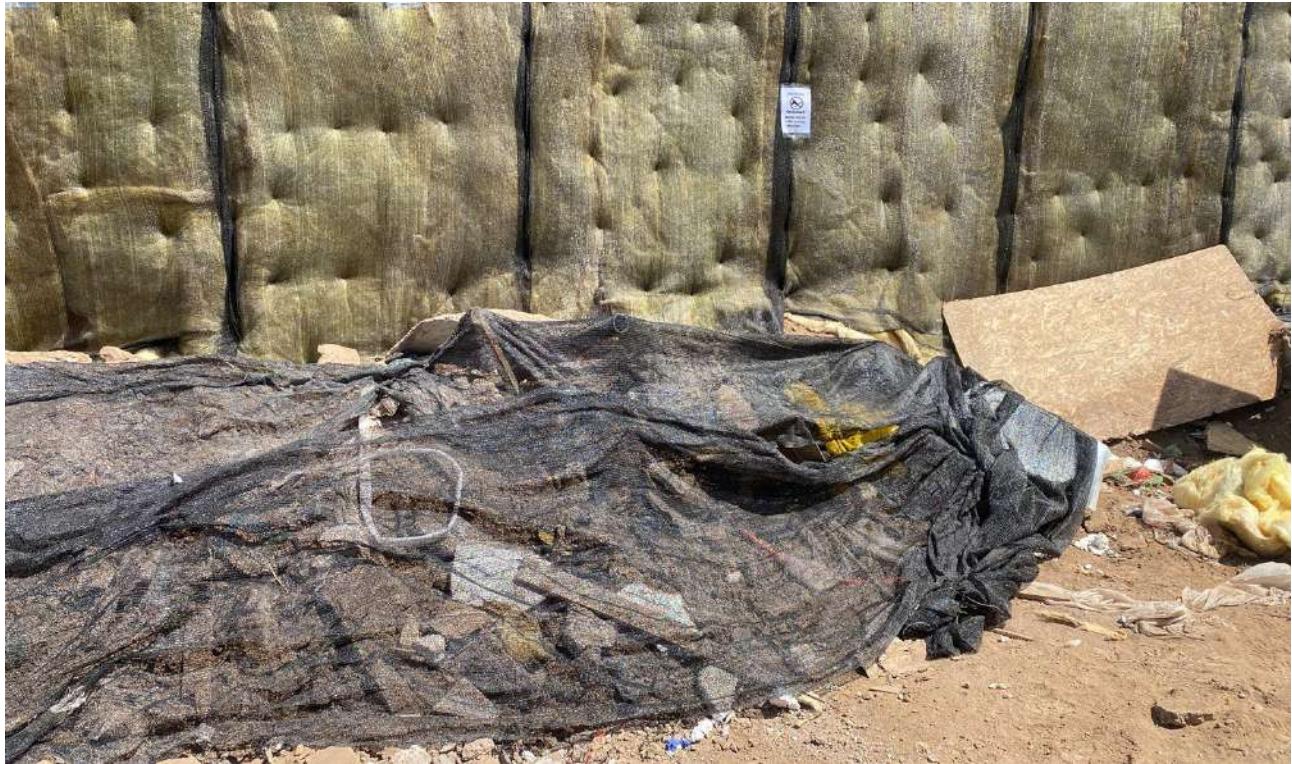
5.6.- Registro fotográfico de implementación de malla raschel en acopio de escombro o exposición a polvo, con una altura de 4.6 metros.

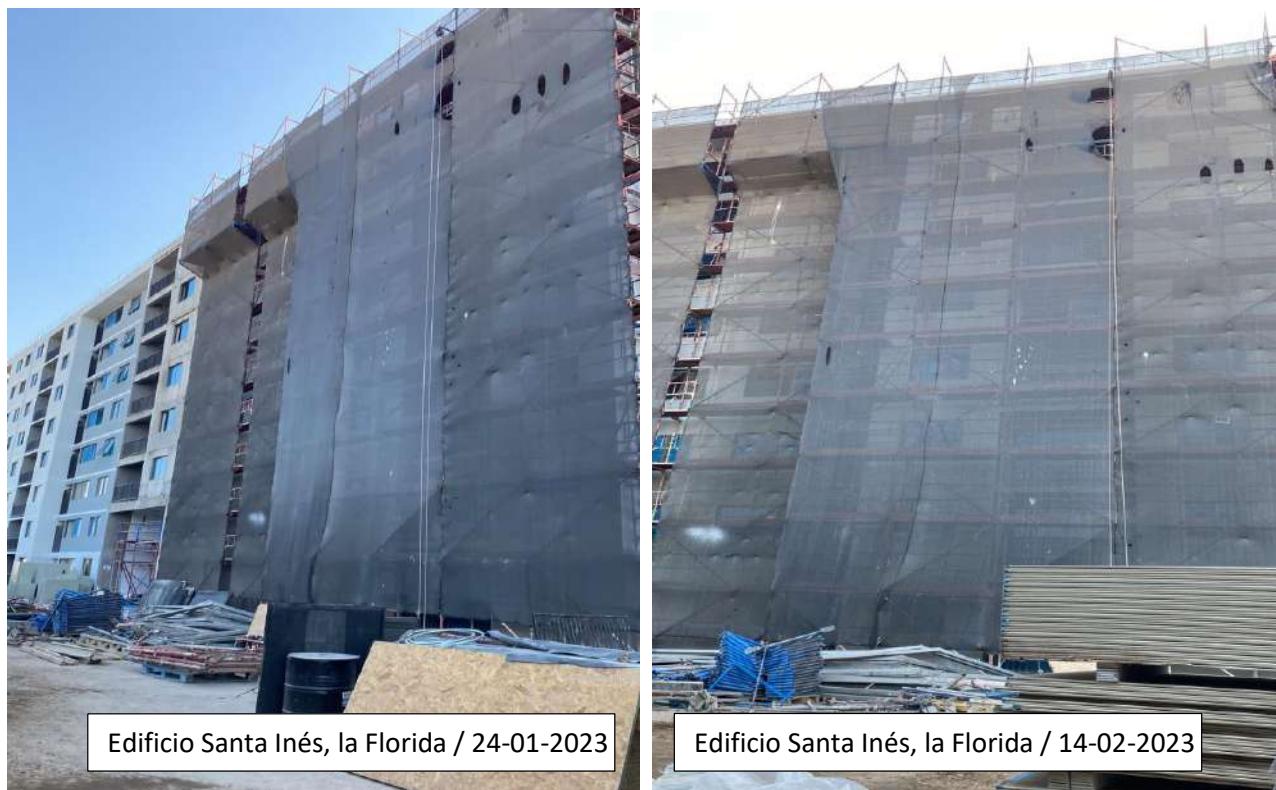
5.9.- Registro fotográfico de instalación de malla raschel en fachada de edificio, para impedir la polución del polvo e impedir la caída de materiales al exterior.

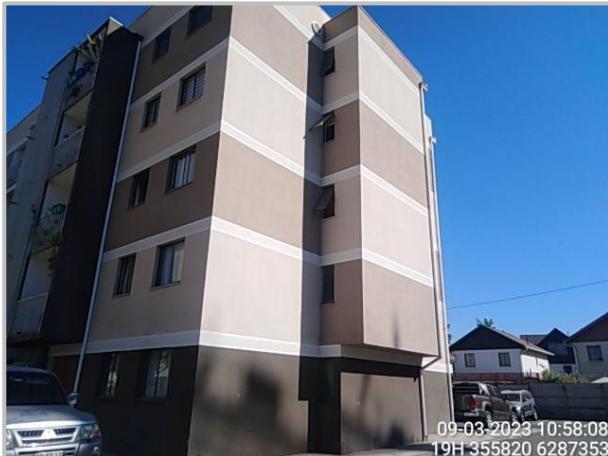
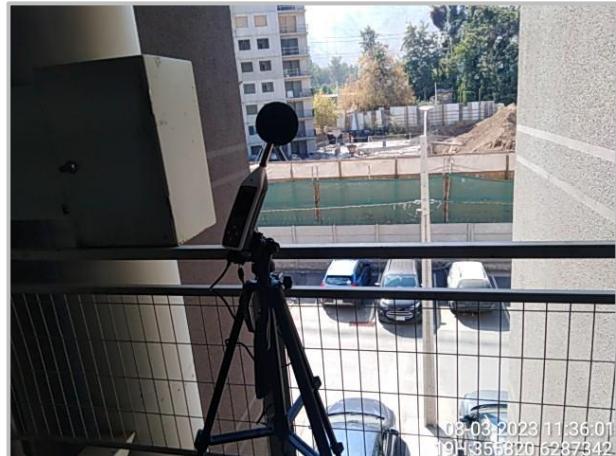
PUNTO R1

Cabe destacar que existen otros receptores cercanos de baja altura al interior de un condominio, a los cuales no fue posible contactar para ser evaluados: en el anexo 5 se encuentran las cartas que explican la gestión del titular. De igual manera, se consideran tres (3) receptores en altura como solicita el Acta de Inspección Ambiental N°20230221.

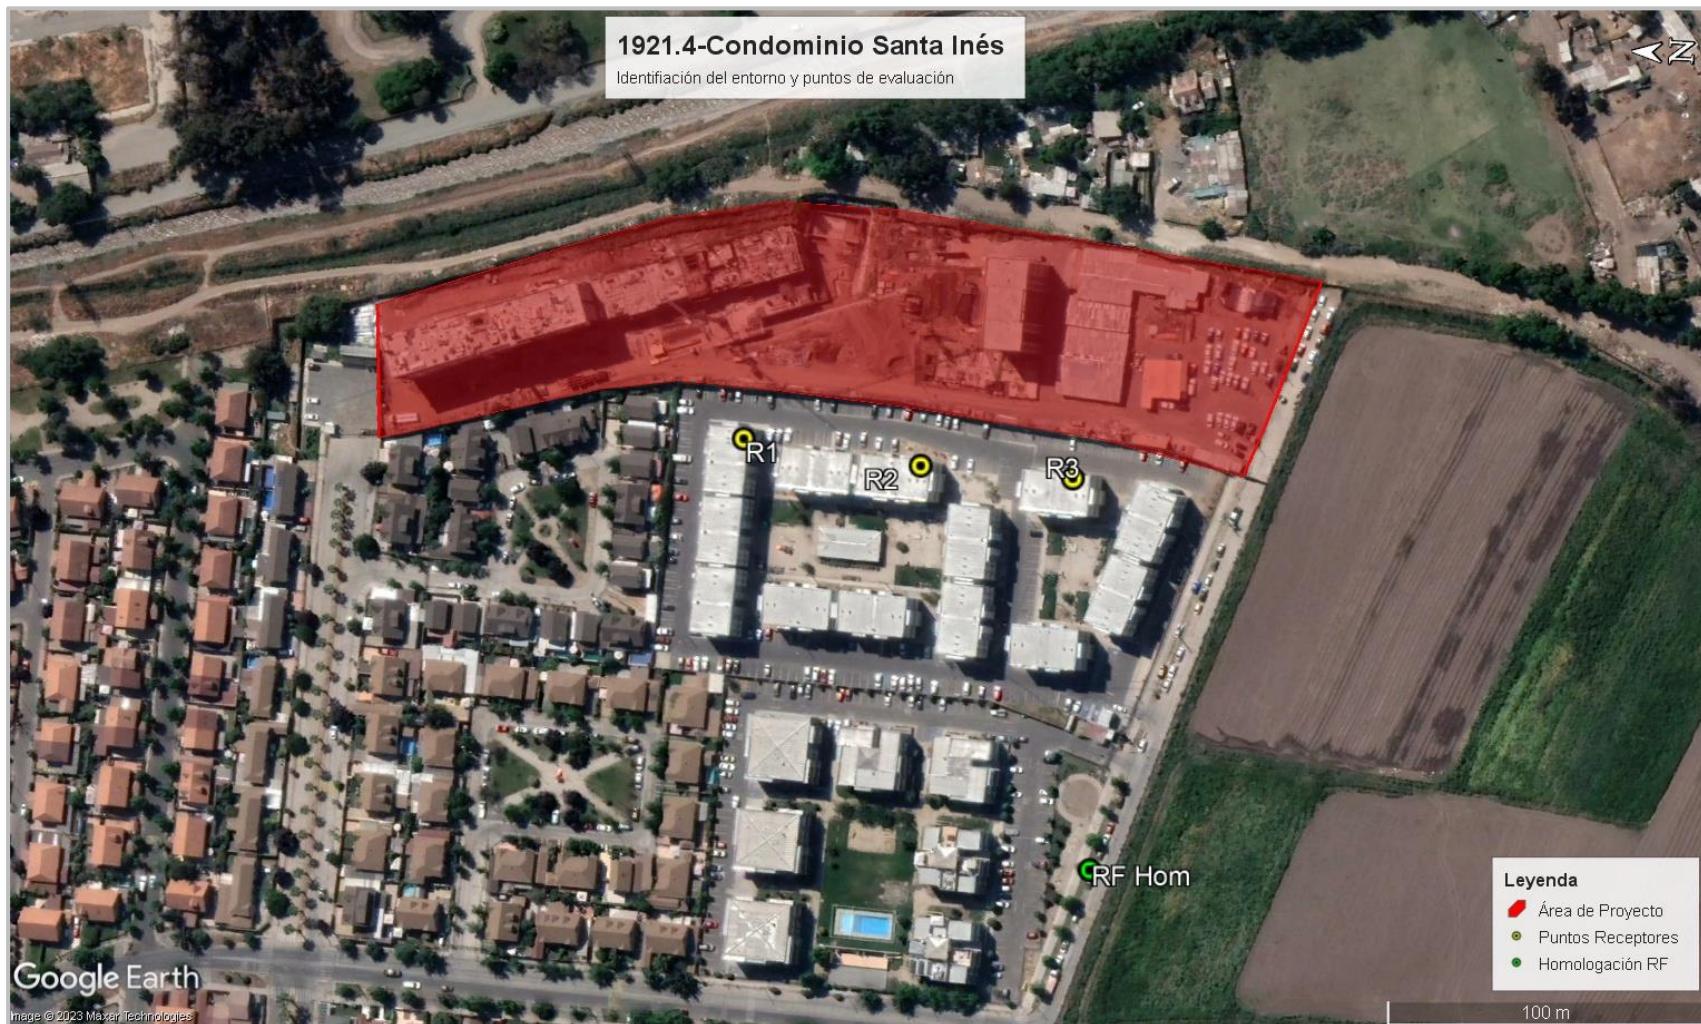
Figura 2: Homologación de Ruido de Fondo.

Punto	Periodo en el cual aplica	Punto homologación	Coordenadas UTM Datum WGS 84 Huso 19H		Característica ambiente sonoro
			Este	Norte	
RF Hom.	Diurno	R1-R2-R3	355.680	6.287.247	Ruido de fondo representativo de entorno cercano a los receptores, con fuentes externas como tránsito vehicular lejano, aves silvestres.

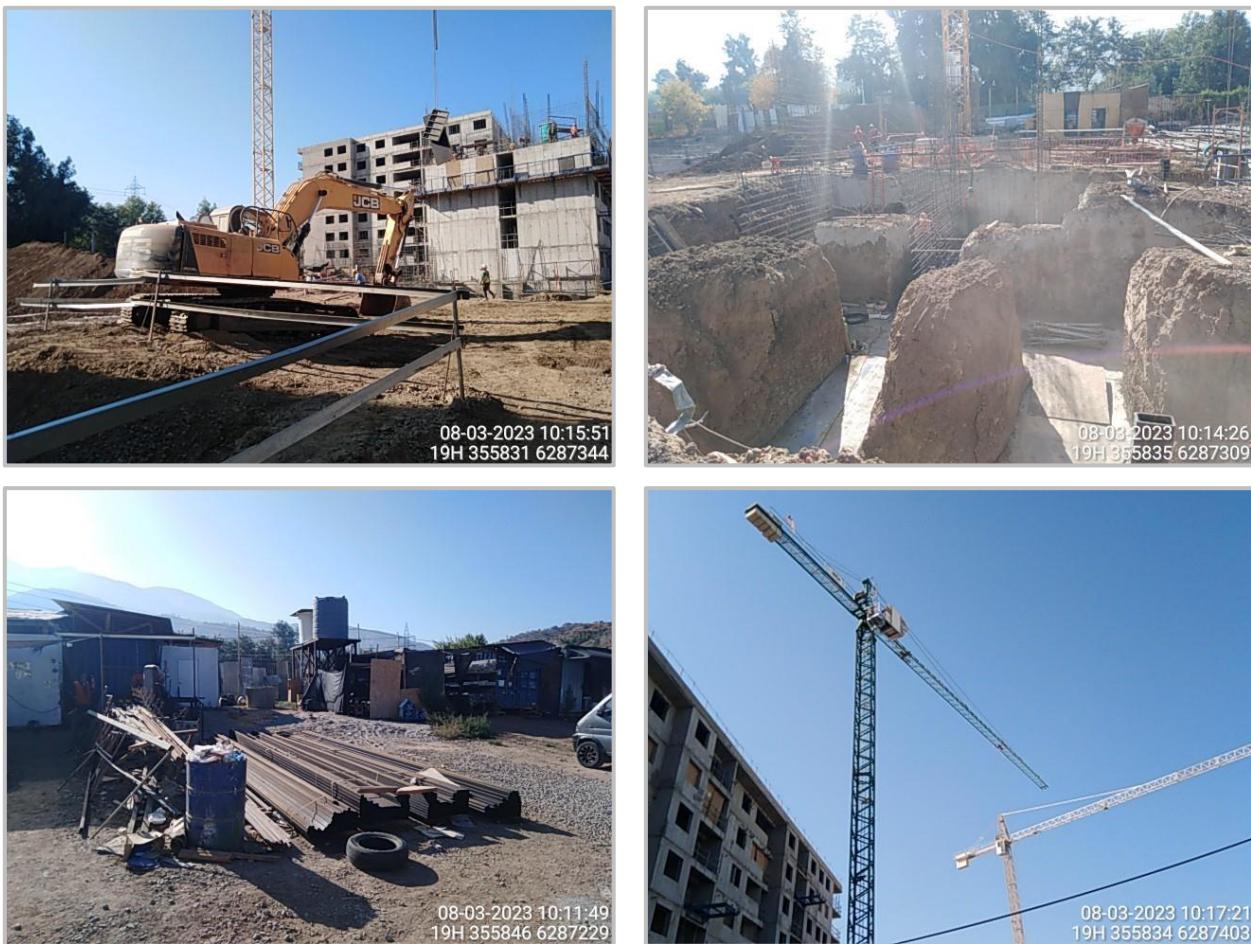
Figura 3: Principales fuentes de ruido y estado de faenas – Campaña marzo de 2023.

Durante la presente campaña las fuentes generadoras de ruido fueron las siguientes: Golpes con martillo, caída de materiales, cortes con esmeril y martillo percutor, izaje con grúa para traslado de material, silbato rigger, trabajos en fachada, tránsito de camión y operación de excavadora. A continuación, se presentan imágenes de las principales fuentes de ruido constatadas y estado de faena al momento de las mediciones.

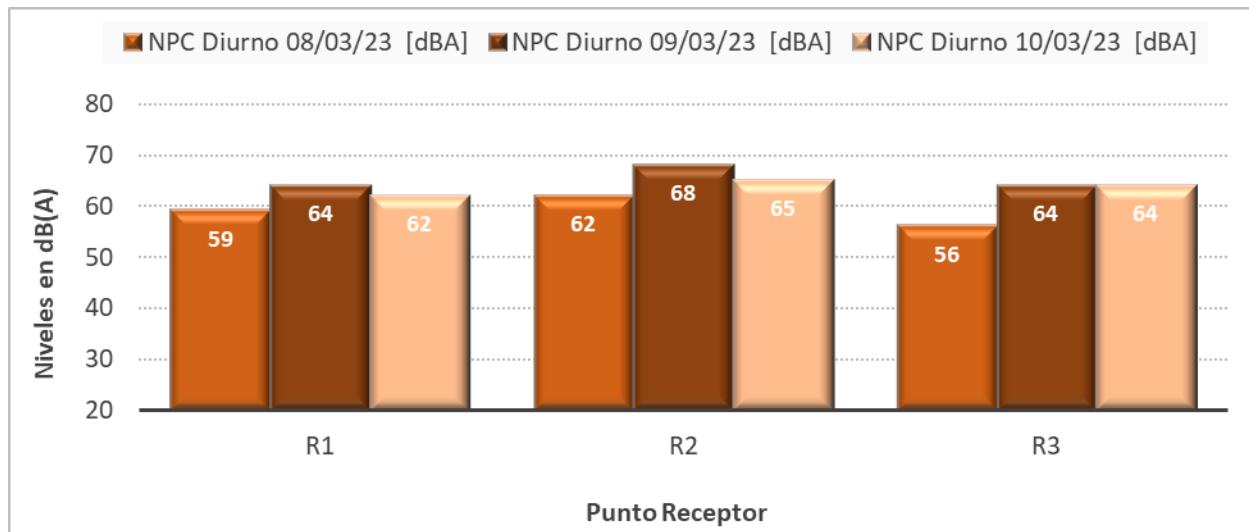
Figura 4: Nivel de Presión Sonora Corregido (NPC) en receptores – Campaña de marzo de 2023.

A continuación, se presentan los resultados obtenidos para mediciones realizadas en receptores del proyecto los días 8, 9 y 10 de marzo de 2023.
