Formula descargos.

Estando dentro de plazo conferido, vengo en formular descargos, de conformidad con el artículo 49 de la Ley Orgánica de la Superintendencia del Medio Ambiente("LOSMA") respecto de los hechos contenidos en la Resolución Exenta N°1/Rol F-085-2020, de fecha 9 de noviembre de 2020.

Tierra Grande SPA, Rol Único Tributario N°76.479.366-8, representada por Leonardo Valenzuela Vásquez, es titular del proyecto “Regularización Ambiental de Extracción de Áridos Cantera José María”, calificado ambientalmente favorable mediante la Resolución Exenta N°303, de 13 de noviembre de 2013 (“RCA N°303/2013- apéndice 2) de la Comisión de Evaluación Ambiental de la Región del Biobío.¹

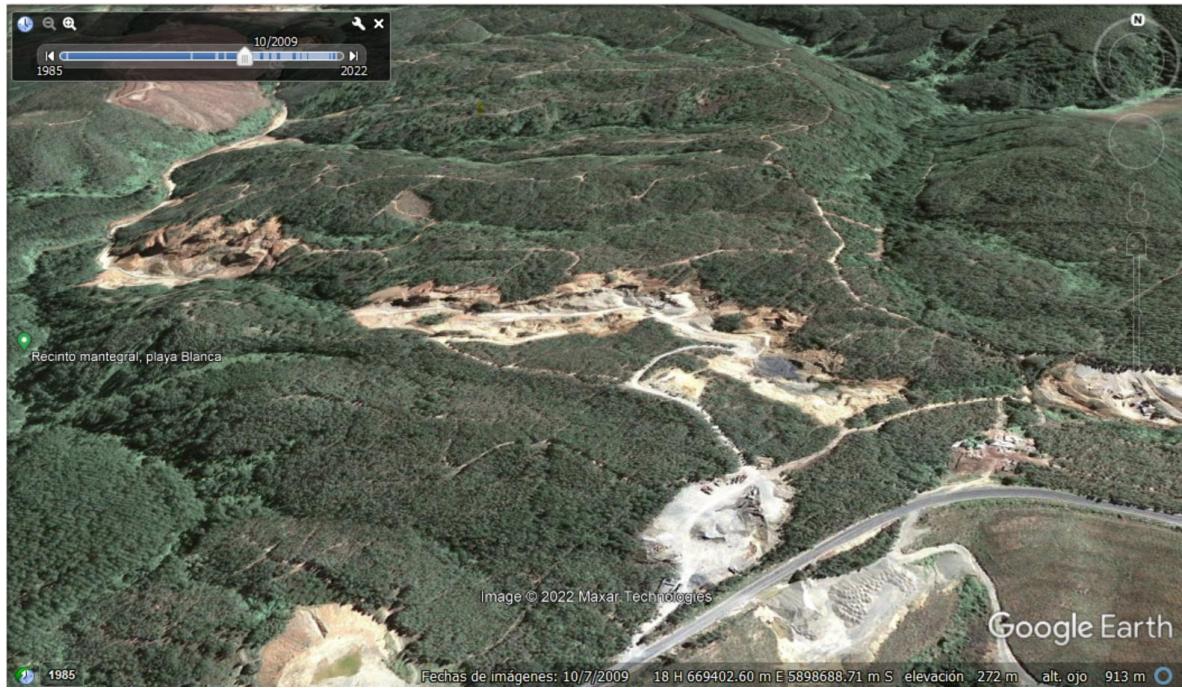
Imagen N° 1. Extracción de áridos en predio del proyecto previa al año 2013 (Fecha imagen: 10/2009).

Como se puede apreciar, ya en el año 2009, existía en el predio en el que se ejecuta el proyecto, extracción de áridos por parte de titulares distintos a mi representada y que no contaban con Resolución de Calificación Ambiental que los regulara.

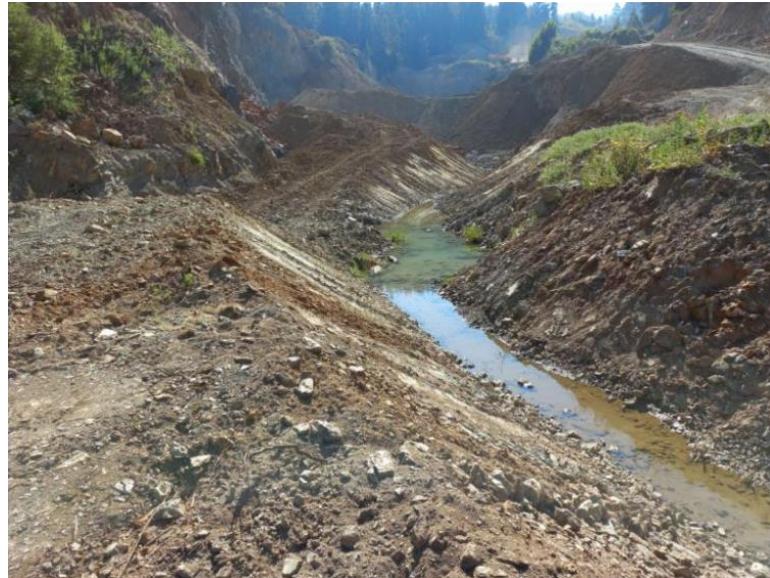
Imagen N° 2. Canalización de aguas.

Durante el año 2021, el titular procedió a mejorar la canalización al interior del predio, de manera de permitir el escurrimiento controlado de las aguas hacia las piscinas de decantación construidas.

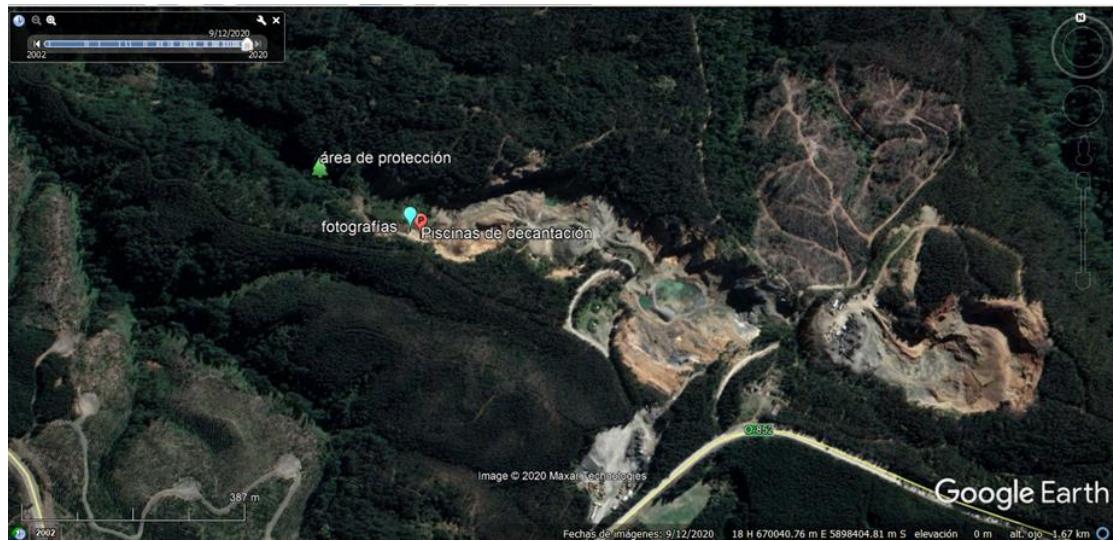
Imagen N° 3. Imagen Google Earth con la posición de las piscinas de decantación construidas (Fuente: elaboración propia en a base a Google Earth).

Tal como da cuenta la fiscalización efectuada el año 2018, efectivamente las obras no se encontraban construidas. No obstante no formalizar la presentación del PAS ante la DGA, el titular procedió a construir las piscinas de decantación N°1 y N°2 -cuya función principal es la retención de los sedimentos arrastrados por las aguas del estero- aproximadamente 100 metros aguas arriba del punto en donde está proyectado el canal interceptor de aguas lluvia (Imagen N°1) y aguas arriba del área de protección de quebrada. Las figuras N°2 y N°3 muestran una piscina de decantación y el cauce que fluye en forma natural hacia ella.

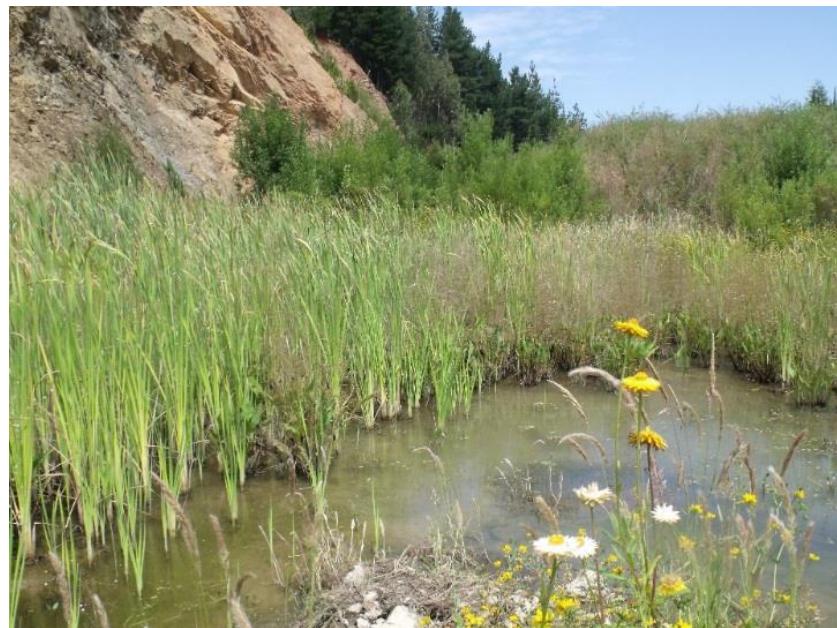
Imagen N° 4. Piscina de decantación construida (imagen previa a limpieza).

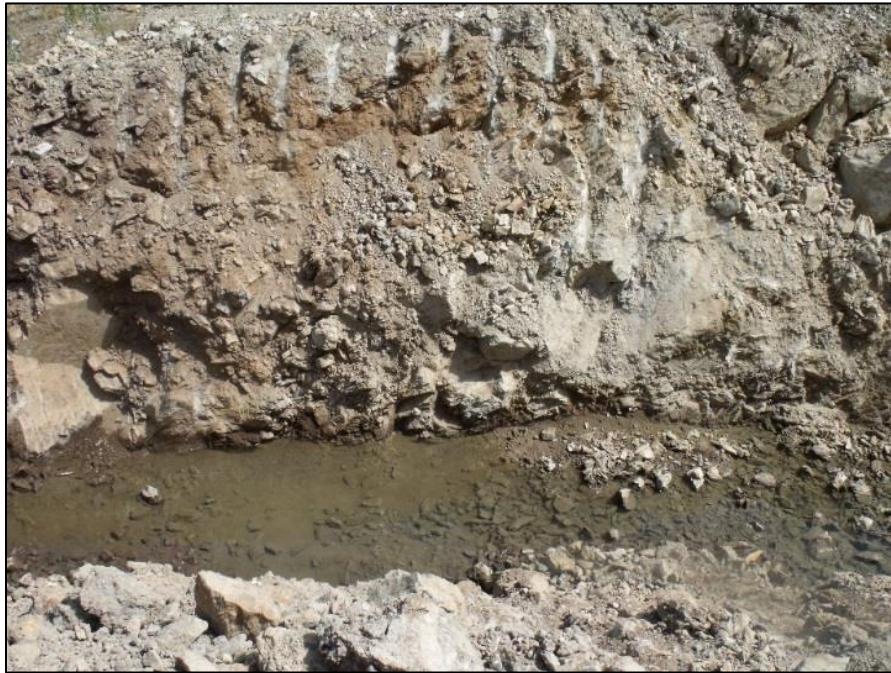
Imagen N° 5. Escurrimiento natural del estero.

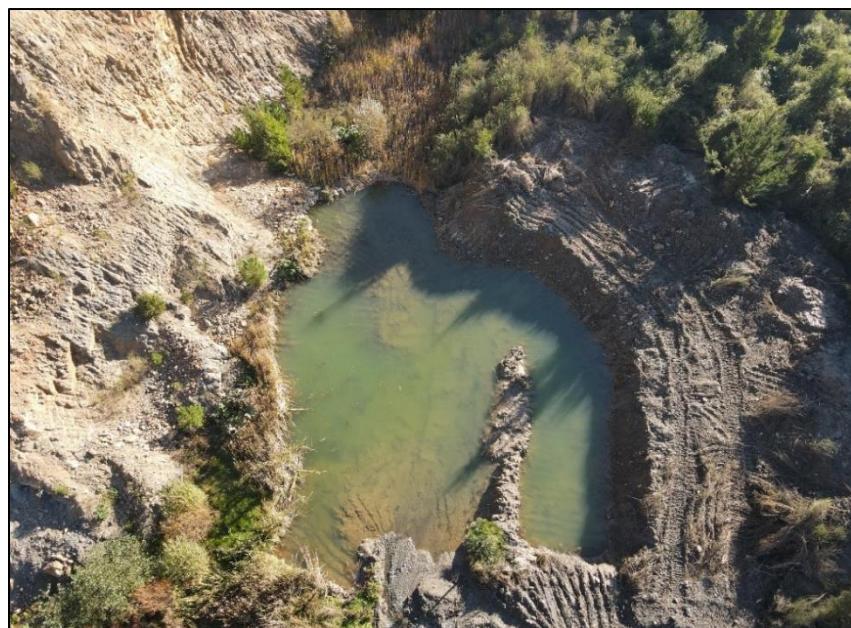
Figura N° 1. Piscinas de decantación despejadas (1) (Fecha: 10/05/2021).

En las imágenes aéreas que se muestran a continuación (obtenidas a través de un drone) se aprecian las piscinas de decantación construidas por el titular.

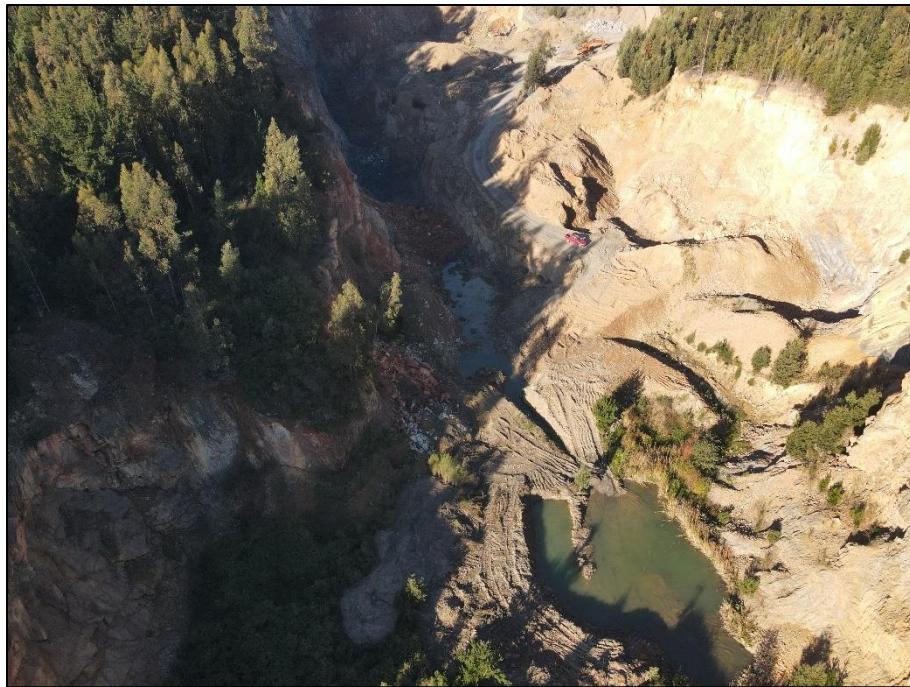
Figura N° 2. Piscinas de decantación despejadas (2) (Fecha: 10/05/2021).

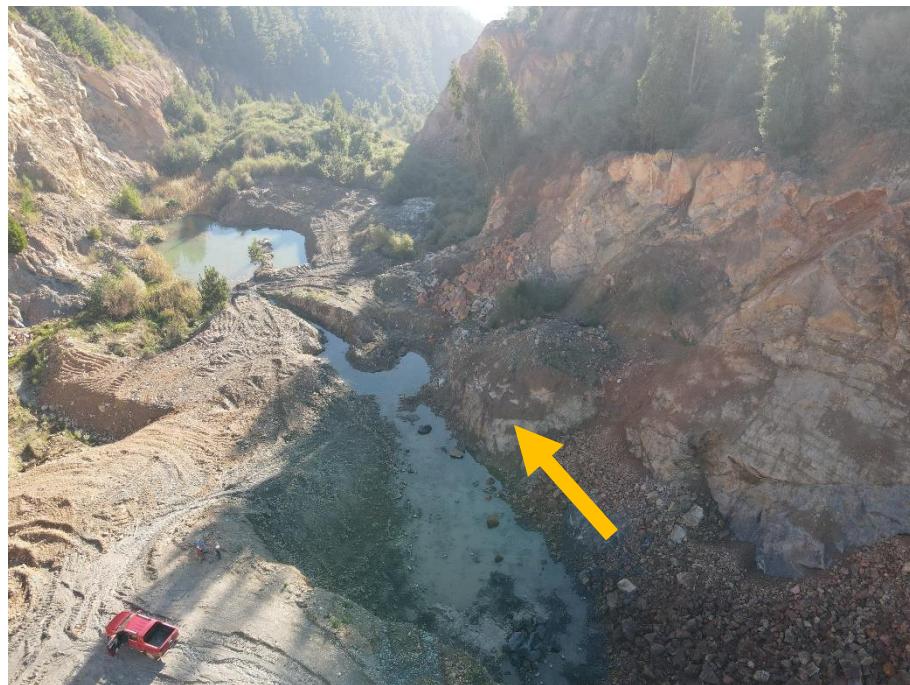
Figura N° 3. Escurrimiento de aguas hacia piscinas de decantación (Flecha indica dirección de escurrimiento de las aguas) (Fecha: 10/05/2021).

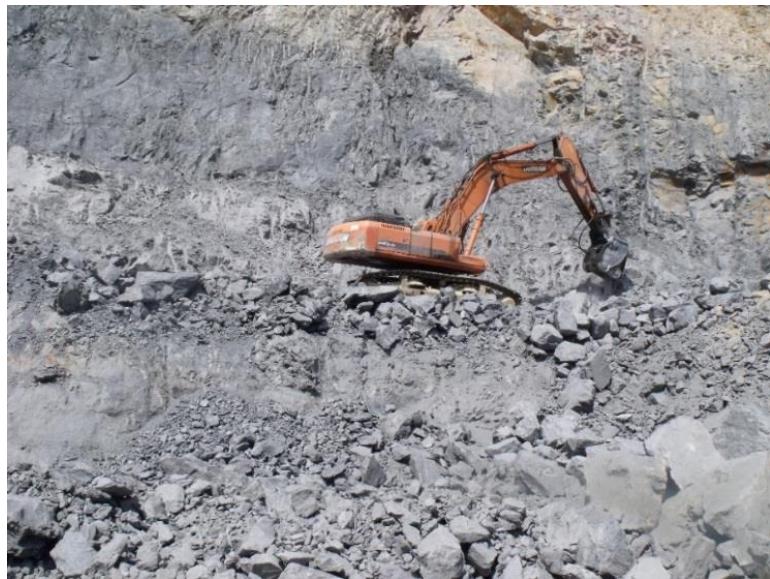
Respecto del método de extracción, el material pétreo es extraído con la ayuda de maquinaria pesada, específicamente una excavadora, que va desprendiendo del frente de extracción la capa rocosa. Dicha capa extraída, tiene profundidad variable, por lo tanto, el régimen de extracción por sub zona, se mantiene de acuerdo a las características de los materiales. Actualmente, cuando se llega a los límites de la extracción se van dejando terrazas de 3.5 m máximo en todo el frente, para facilitar las acciones de cierre de frente como se aprecia en la figura siguiente.

Imagen N° 6. Extracción con maquinaria pesada (se aprecia terraza).

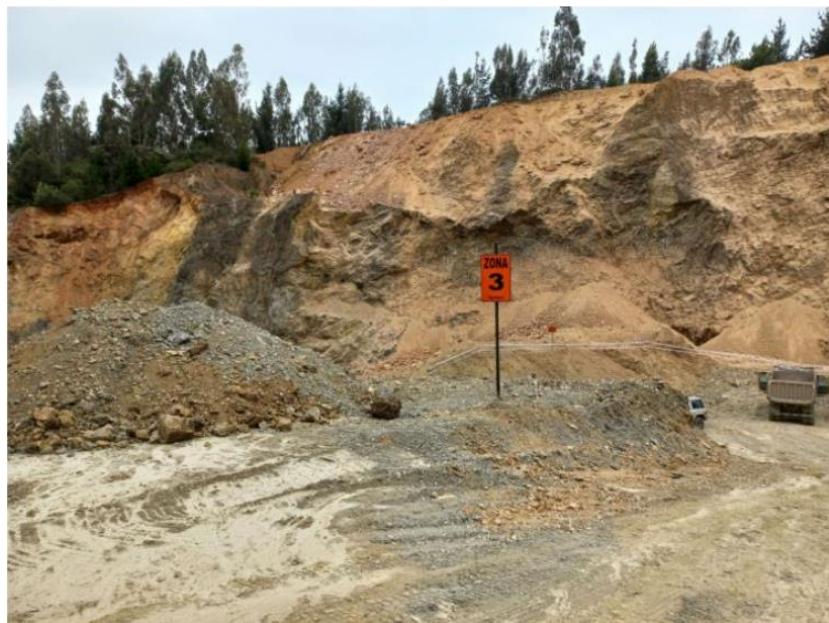
Imagen N° 7. Demarcación y señalización de zonas (octubre - noviembre 2021).

En complemento de lo señalado, se implementó la paralización de sectores de extracción cercanos a derrumbes o posibles derrumbes que puedan poner en riesgo a trabajadores (con una distancia mínima de 60m).

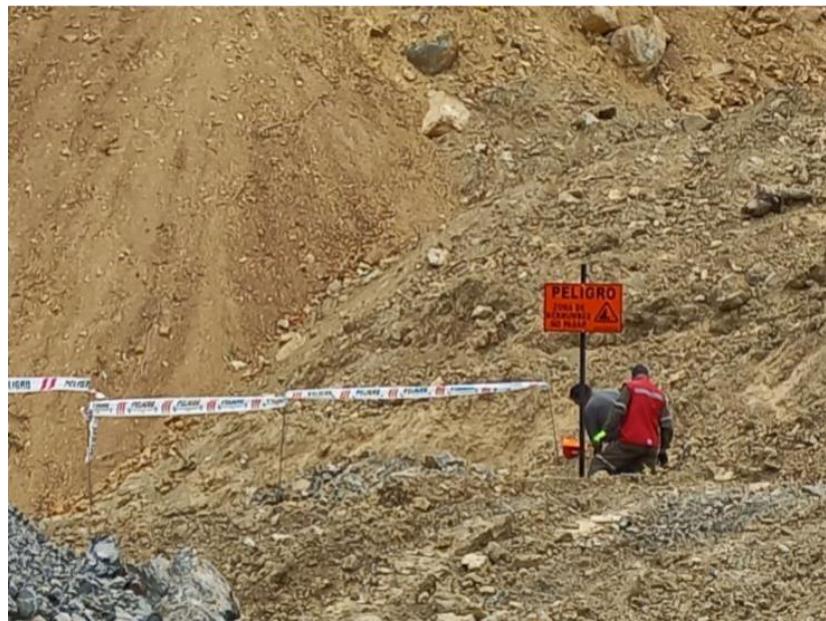
Imagen N° 8. Demarcación y señalización de zonas con derrumbes (octubre - noviembre 2021).

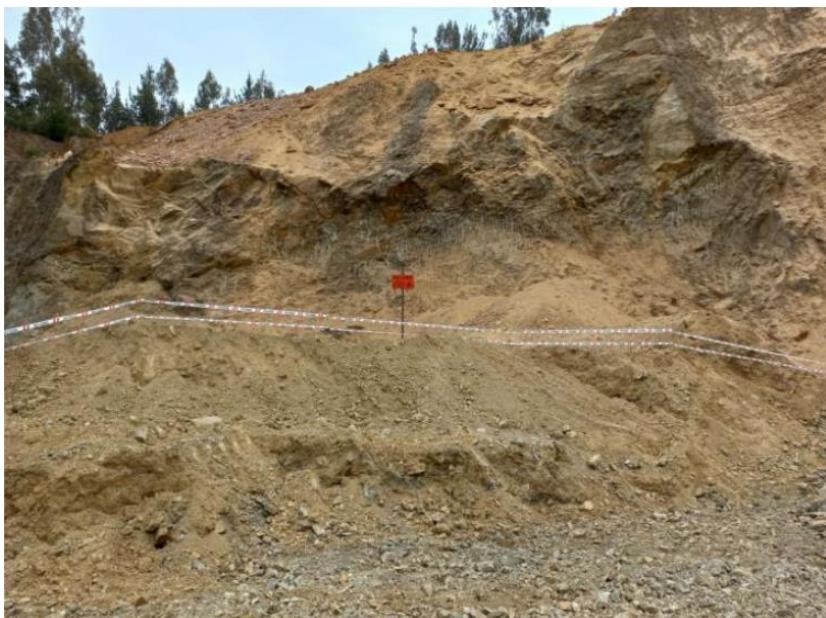
Imagen N° 9. Demarcación y señalización de zonas con derrumbes (octubre - noviembre 2021).

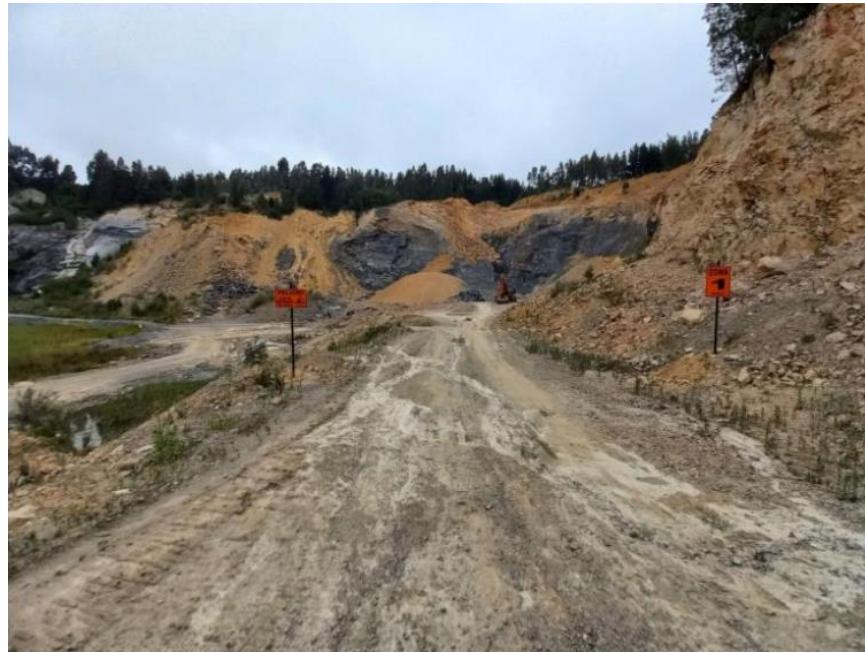
Imagen N° 10. Demarcación y señalización de zonas (octubre - noviembre 2021).

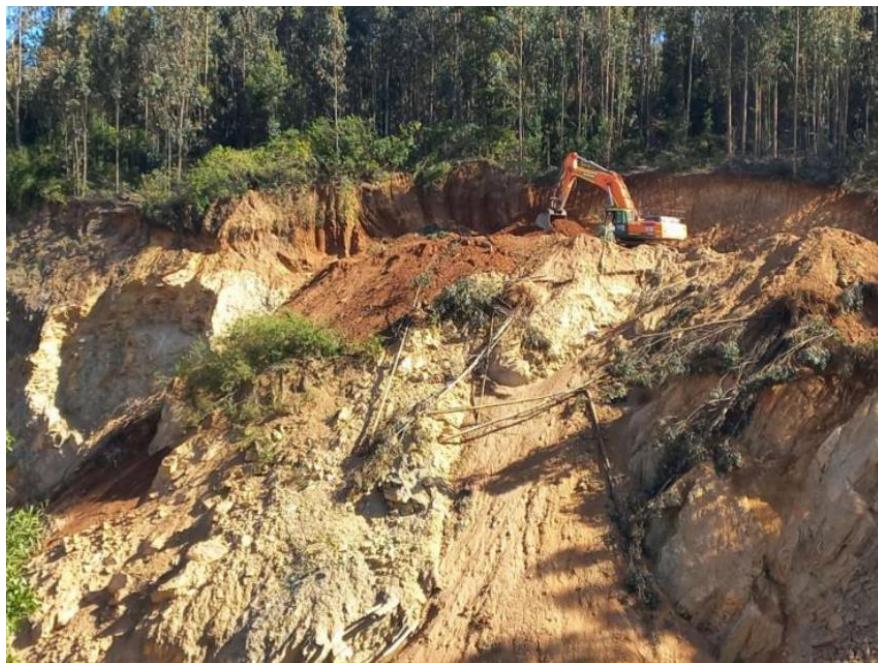
Imagen N° 11. Construcción de taludes en sector de derrumbe (noviembre 2021).

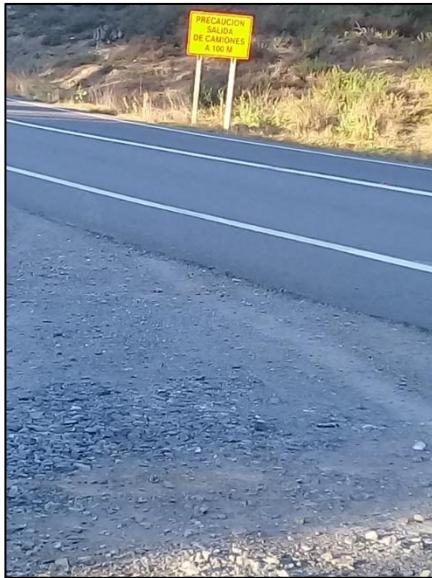
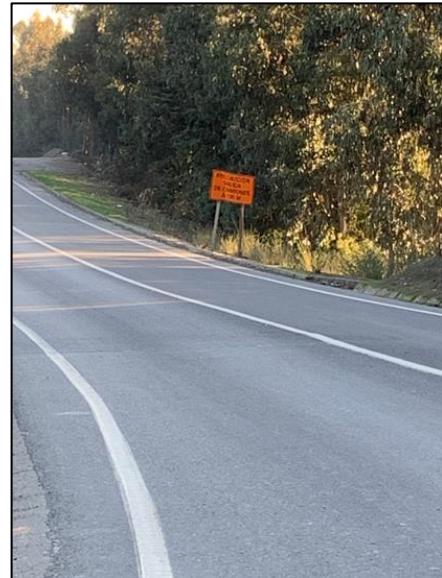
Imagen N° 12. Señalización de seguridad vial instalada.

Señalización instalada en dirección hacia Patagual.

Señalización instalada en dirección hacia Coronel.

- En las fotografías que se adjuntan, se aprecia que en la ruta no hay material árido sobre la carpeta asfáltica.
- Tanto la señalización de seguridad vial y la baliza, permiten advertir a los usuarios de la ruta sobre la entrada y salida de vehículos desde el predio, disminuyendo el riesgo de accidentes.

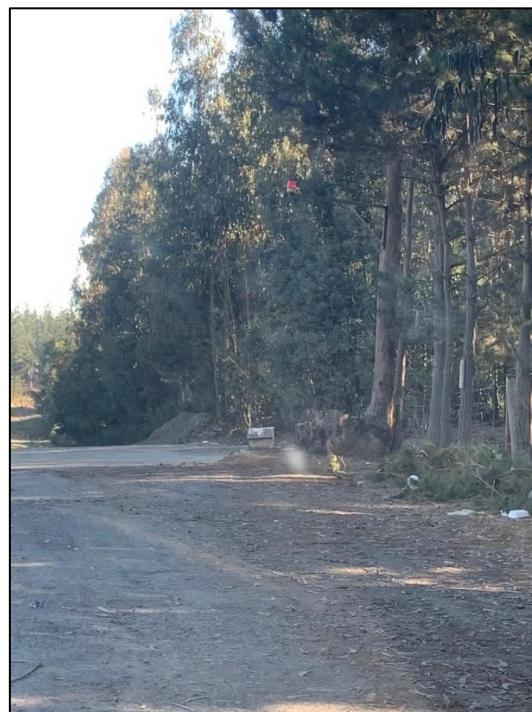
Imagen N° 13. Baliza de seguridad instalada por el titular en las proximidades del acceso a la Cantera.

- Sumado a lo anterior, el titular ha implementado una baliza en las proximidades del acceso al proyecto que es visible desde una mayor distancia, minimizando así el riesgo de accidente. (figura N°27).
