MAT: FORMULA DESCARGOS
ANT: RES. EX. N°1/ROL D-056-2023

EN LO PRINCIPAL: FORMULA DESCARGOS. PRIMER OTROSÍ: ACOMPAÑA DOCUMENTOS.
SEGUNDO OTROSÍ: FORMA ESPECIAL DE NOTIFICACIÓN. TERCER OTROSÍ: PERSONERÍA.

PROYECTO: PROYECTO MIXTO IV CENTENARIO
CLIENTE: INMOBILIARIA MADAGASCAR SpA
CONSTRUCTORA: CONSTRUCTORA IGNACIO HURTADO
UBICACIÓN: ESTEBAN DELL' ORTO 6615
CODIGO: GIP_179
FECHA: 03-03-2022

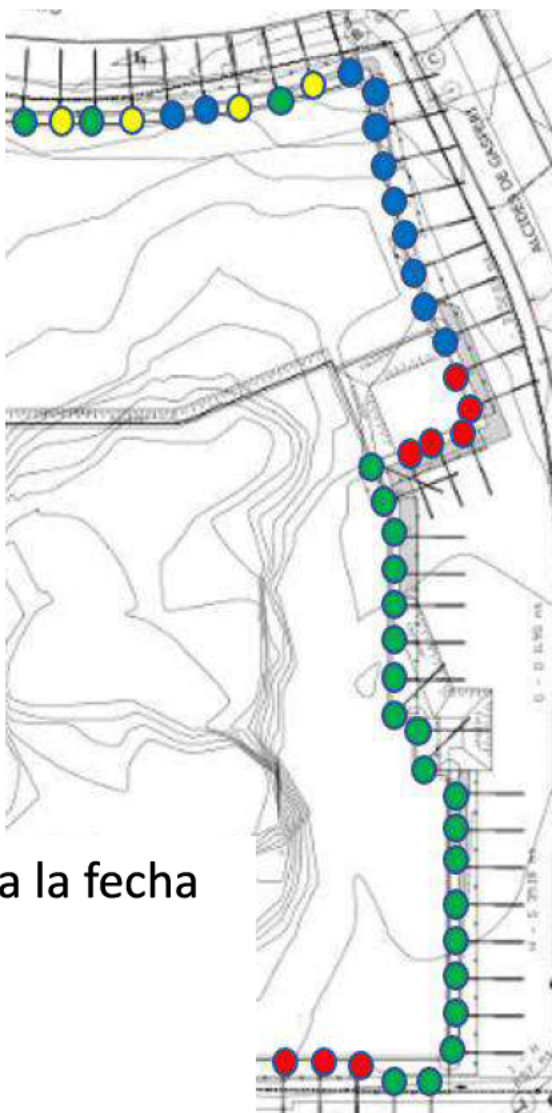
PILAS

- Ejecutados a la fecha
- Semana 13
- Semana 14
- Semana 15

Semana	Fecha Control	Avance total	Saldo por realizar
13	05-sept	126	17
14	12-sept	135	8
15	19-sept	143	0

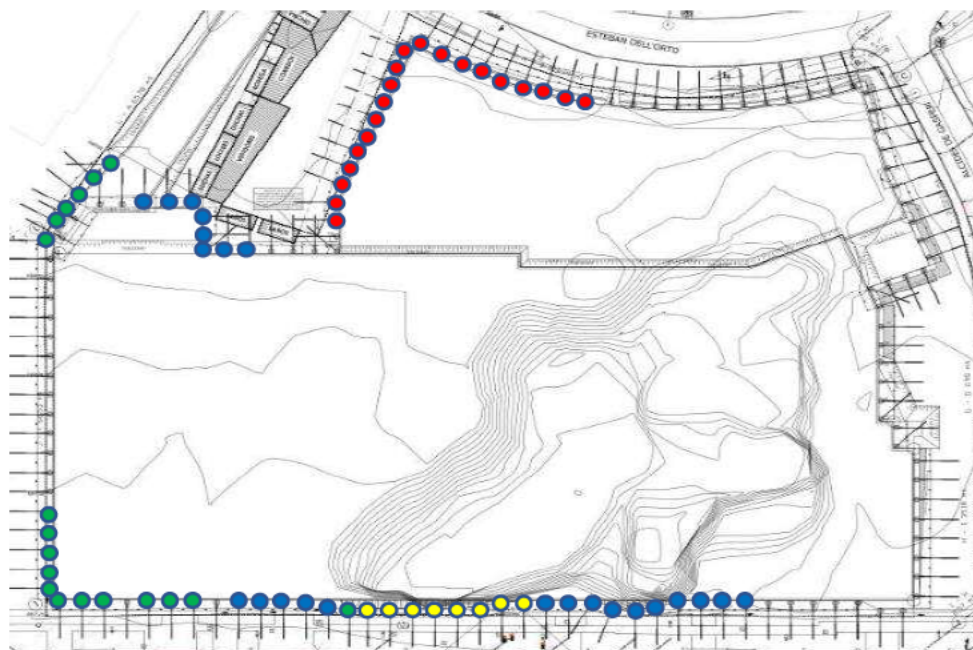
PRIMER NIVEL ANCLAJES

Semana	Fecha Control	Avance total	Saldo por realizar
13	05-sept	26	117
14	12-sept	49	94
15	19-sept	69	74
