MAT.: EN LO PRINCIPAL: Deduce Descargos; EN EL PRIMER APARTADO: Acompaña Documentos; EN EL SEGUNDO APARTADO: Solicita Apertura de Término Probatorio y Citación de Testigos; EN EL TERCER APARTADO: Señala Medio de Notificación; EN EL CUARTO APARTADO: Téngase Presente lo que indica.

REF. : Procedimiento Sancionatorio ROL D-123-2023.

INFORME DE MEDICIÓN DE RUIDO

Proyecto Inmobiliario Edificio Lyon Las Violetas

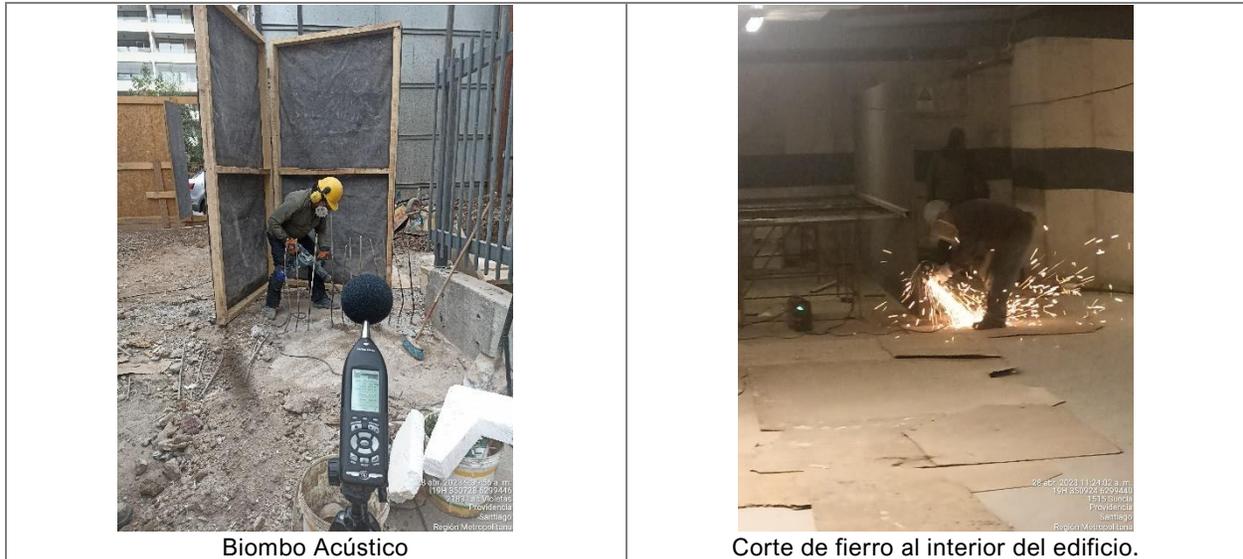
En la actualidad la obra se encuentra en trabajos de terminaciones. Con respecto a las medidas de control de ruido, se utilizan biombos acústicos para fuentes de ruido el exterior del edificio, además de realizar labores ruidosas (corte de fierro) al interior del edificio (confinado).

Biombo Acústico

Corte de hierro al interior del edificio.

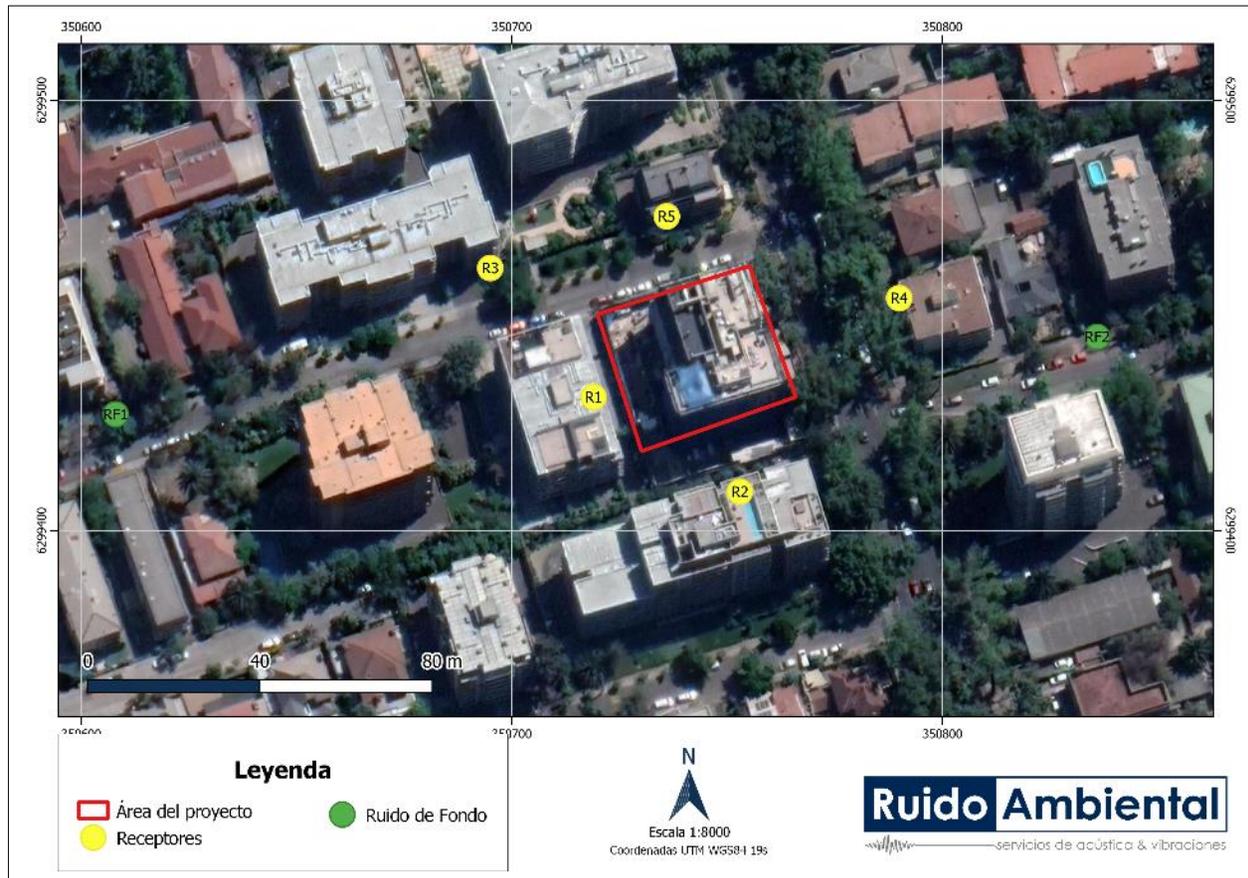
FIGURA 4. UBICACIÓN DE PUNTOS DE MEDICIÓN DE RUIDO DE FONDO.

En la tabla siguiente se resumen los Niveles de Presión Sonoras Equivalentes (NPSeq) de ruido de fondo obtenidos en el receptor durante el período diurno, además de las principales fuentes de ruido identificadas durante la medición.

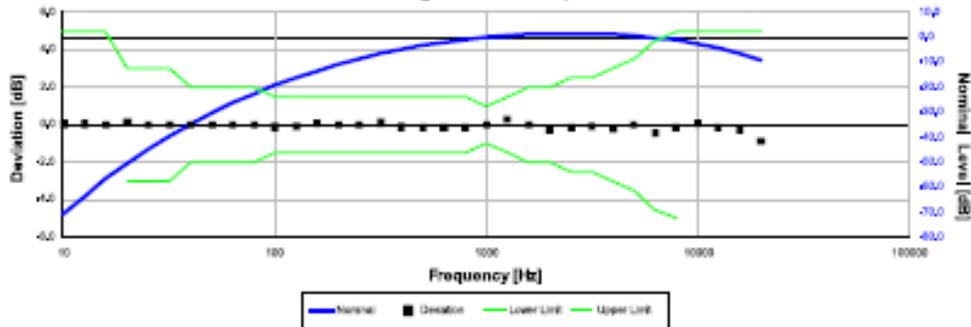
A-weight Filter Response

Electrical signal test of frequency weighting performed according to IEC 61672-3:2013 13 and ANSI S1.4-2014 Part 3; 13 for compliance to IEC 61672-1:2013 5.5, IEC 60651:2001 5.1 and 5.2.2, IEC 60834:2000 5, ANSI S1.4-1983 (R2006) 5.1 and 5.2.1, ANSI S1.4-2014 Part 1: 5.5

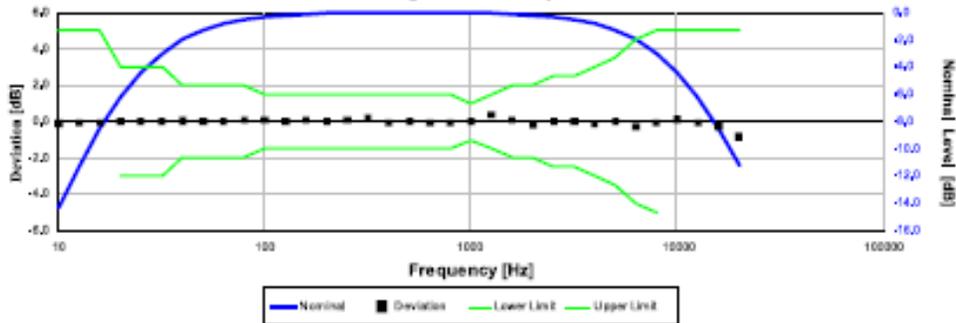
C-weight Filter Response

Electrical signal test of frequency weighting performed according to IEC 61672-3:2013 13 and ANSI S1.4-2014 Part 3: 13 for compliance to IEC 61672-3:2013 5.5; IEC 60661:2001 5.1 and 5.2.2; IEC 60804:2000 6; ANSI S1.4-1983 (R2006) 5.1 and 5.2.1; ANSI S1.4-2014 Part 1: 5.5

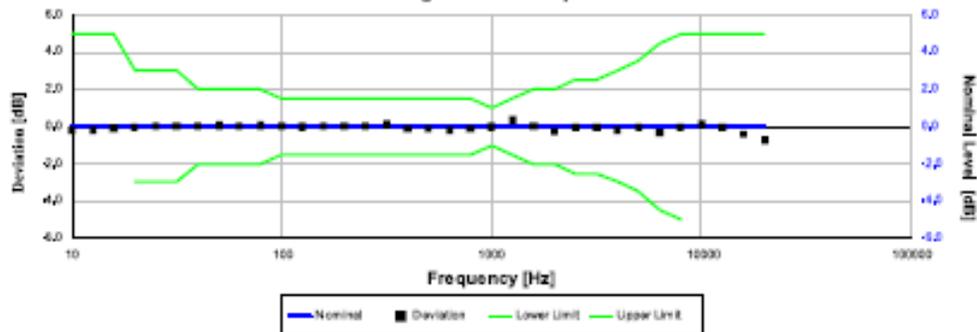
Z-weight Filter Response

[Electrical signal] test of frequency weighting performed according to IEC 61672-3:2013 13 and ANSI S1.4-2014 Part 3: 13 for compliance to IEC 61672-1:2013 5.5; IEC 60661:2001 5.1 and 5.2.2; IEC 60824:2000 5; ANSI S1.4-1983 (R2006) 5.1 and 5.2.1; ANSI S1.4-2014 Part 1: 5.5

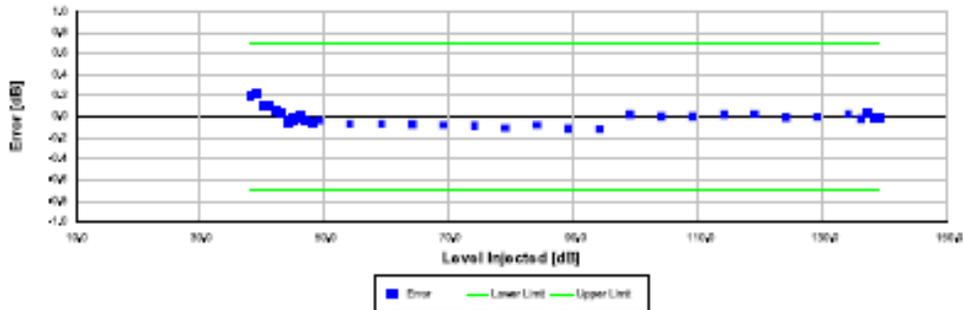
A-weighted Broadband Log Linearity: 8,000,00 Hz

Broadband linearity performed according to IEC 61672-3:2013 16 and ANSI S1.4-2014 Part 3: 16 for compliance to IEC 61672-1:2013 5.6, IEC 60804-2:200 6.2, IEC 61262:2002 8, ANSI S1.4 (R2006) 6.9, ANSI S1.4-2014 Part 1: 5.6, ANSI S1.43 (R2007) 6.2

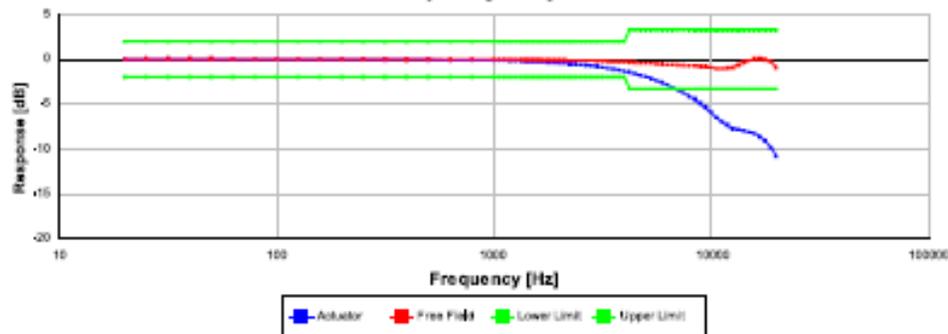
Frequency Response

Data is normalized for 0 dB @ 251,19 Hz.

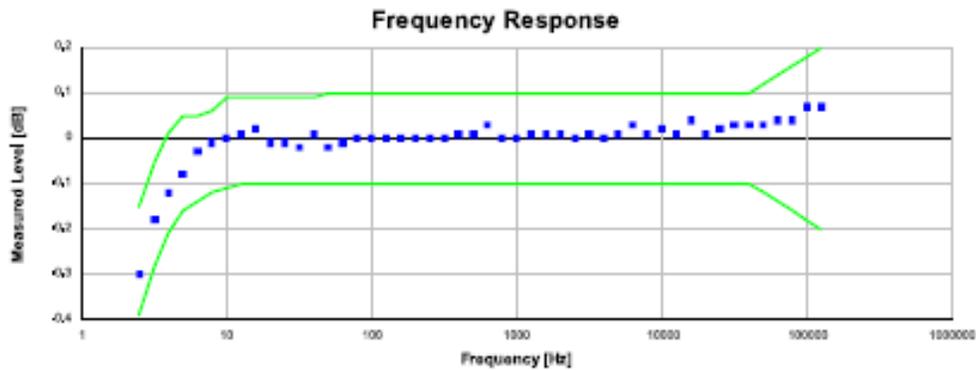
Frequency response electrically tested at 120.0 dB re 1 µV

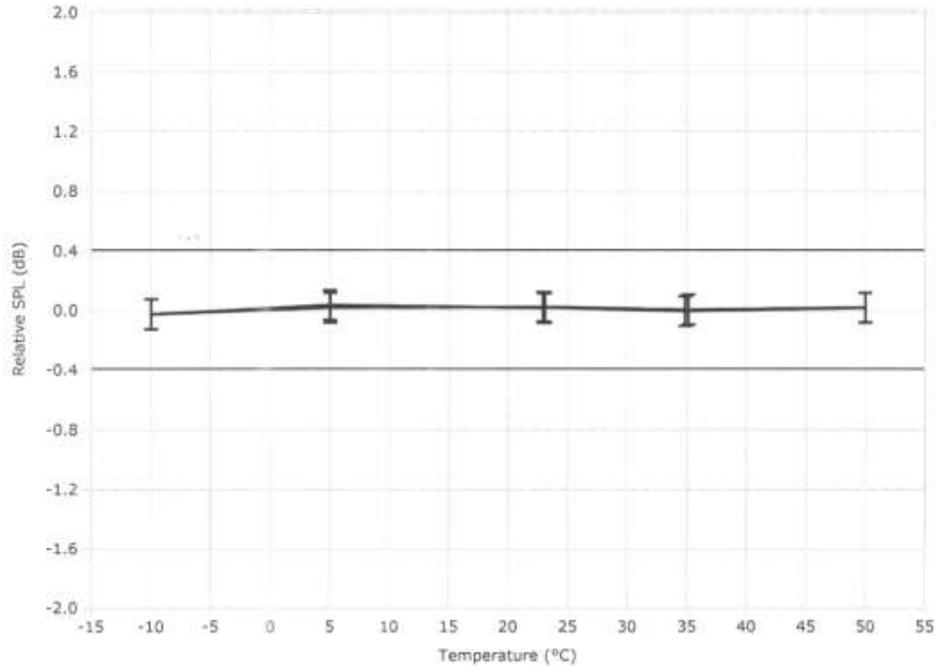
Model CAL150 Relative SPL vs. Temperature at 50% RH.
A 2559 Mic (SN: 2993) with a PRM901 Preamp (SN: 0208), station 17 was used to check the levels.

0.1dB expanded uncertainty at ~95% confidence level (k=2)

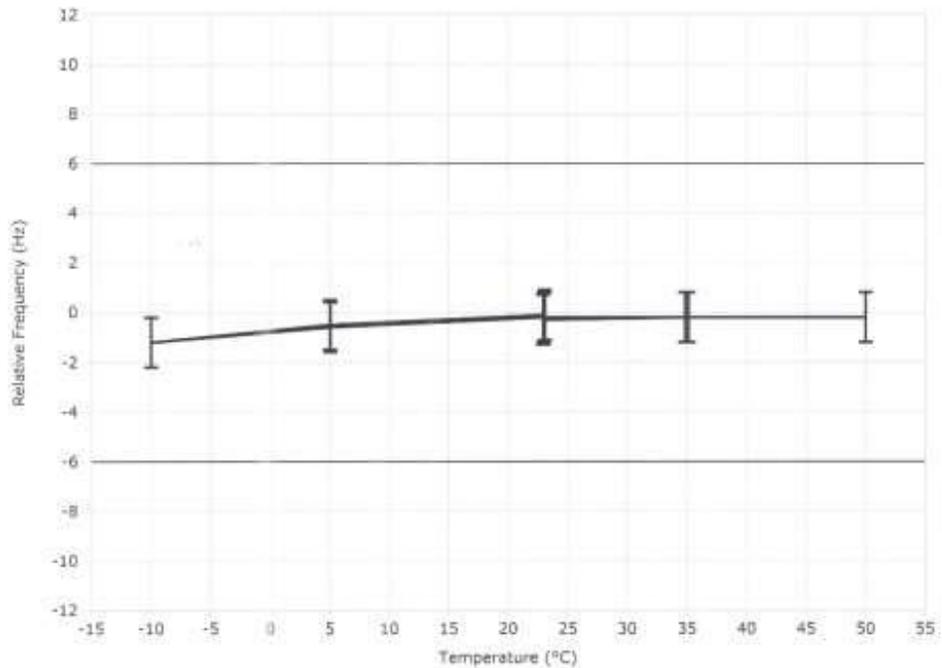
Model CAL150 Relative Frequency vs. Temperature at 50% RH.
 A 2559 Mic (SN: 2993) with a PRM901 Preamp (SN: 0208), station 17 was used to check the levels.

1.0 Hz expanded uncertainty at ~95% confidence level (k=2)
