FISCALÍA SUPERINTENDENCIA DE MEDIO AMBIENTE
DEPARTAMENTO DE SANCIÓN Y CUMPLIMIENTO
DIVISIÓN DE FISCALIZACIÓN Y CONFORMIDAD AMBIENTAL SMA
ROL D-285-2023

BERNARDO ROSENBERG PÉREZ, abogado, en representación de **EURO CONSTRUCTORA SpA.**, en obra fiscalizable “**Conde del Maule**”, en causa Procedimiento Sancionatorio **Rol D-285-2023**, a UD., respetuosamente digo:

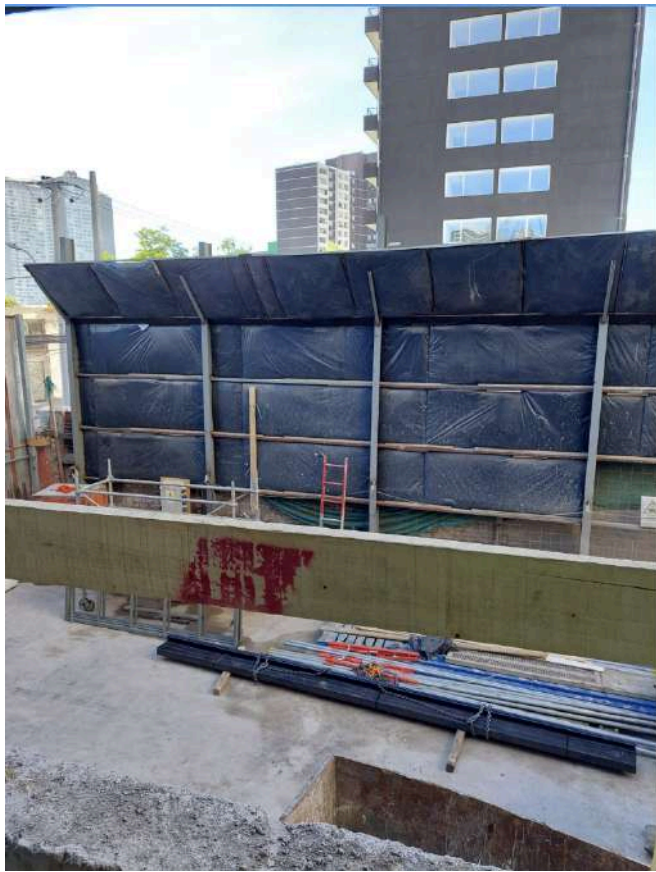
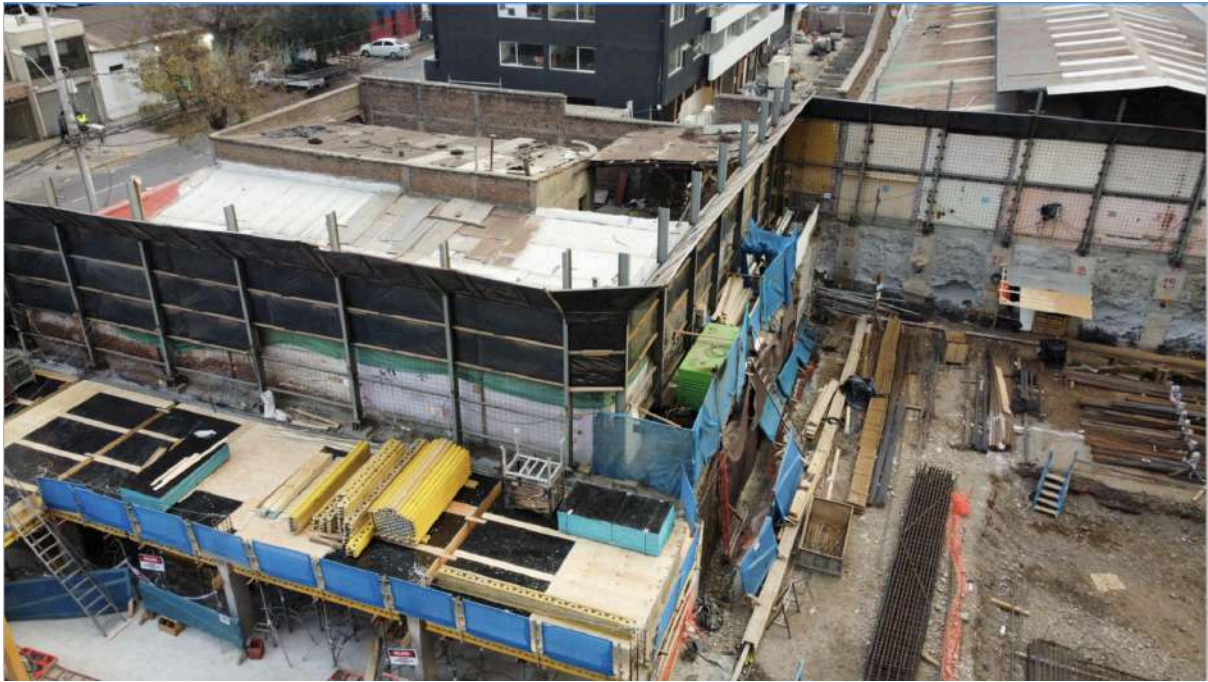
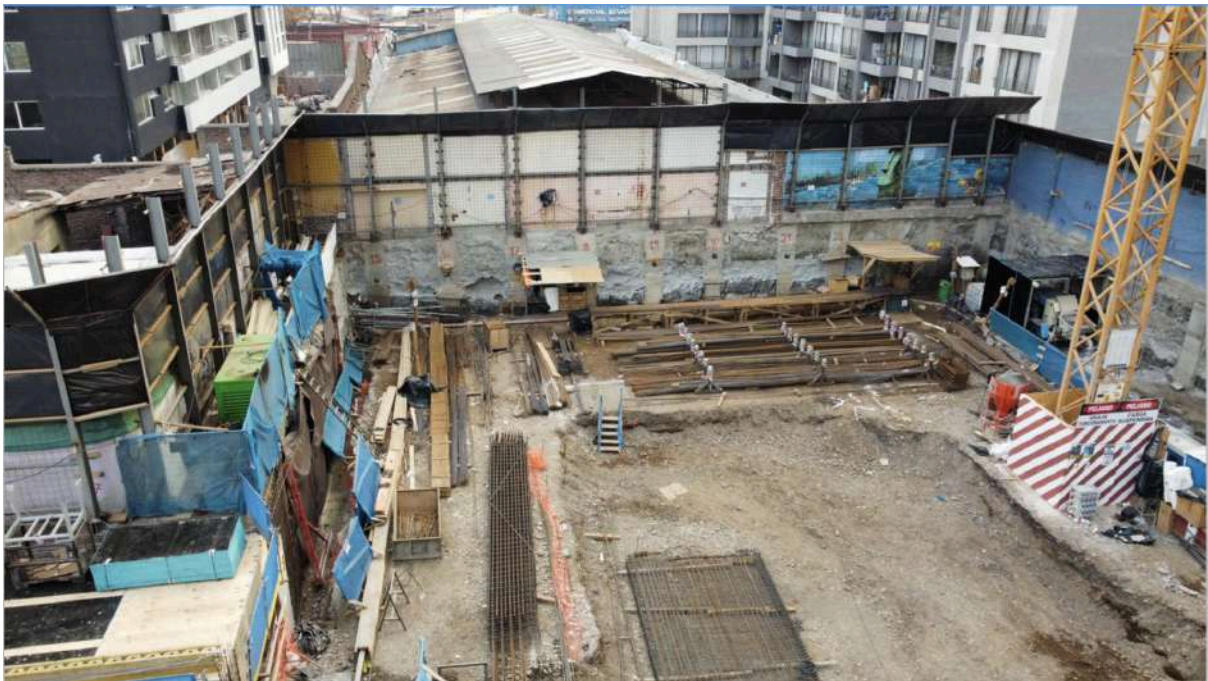
MEDIDA N°1: Implementación de barrera perimetral acústica

Esta medida se propuso con el objeto de disminuir el ruido provocado por la faena constructiva en general, y ello se logró en complemento con las medidas de mitigación que se indican a continuación. La barrera acústica se ubicó en el perímetro de la obra y correspondió a una barrera de 4,88 metros de alto (correspondiente a cuatro planchas de madera OSB de 1,55 x 2,44 m) y una cumbrera de 1 metro, inclinada en 45° hacia el interior del recinto. La materialidad de la barrera está compuesta por madera OSB de 11 mm de espesor, lámina de aislante acústico vinilo de alta densidad y material absorbente acústico tipo lana de vidrio con velo de 50 mm de espesor.

Medio de verificación: Set de fotografías de la situación durante y posterior a la implementación de la medida, contenidas en los Anexos N°2 de Informes de Seguimiento Ambiental N° 10, 11, 12, 13 y 14, correspondientes a los meses de junio, agosto, octubre, diciembre del año 2022 y febrero del año 2023, que dan cuenta de la implementación de la medida descrita anteriormente.

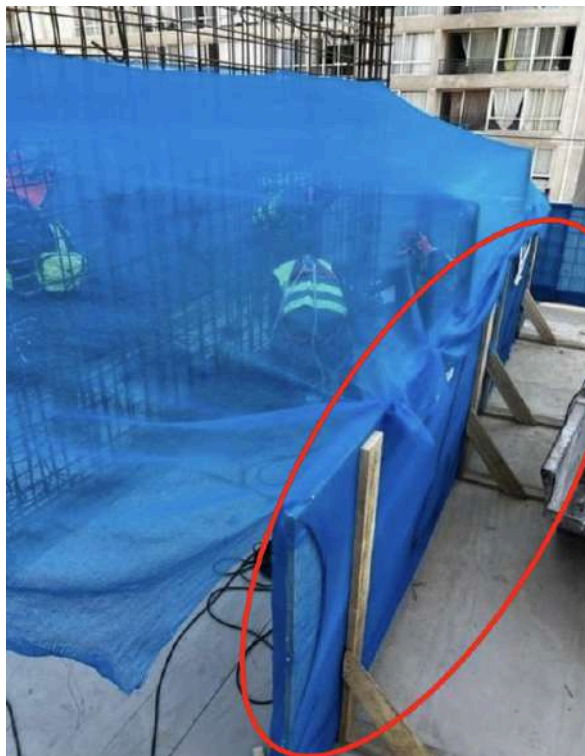
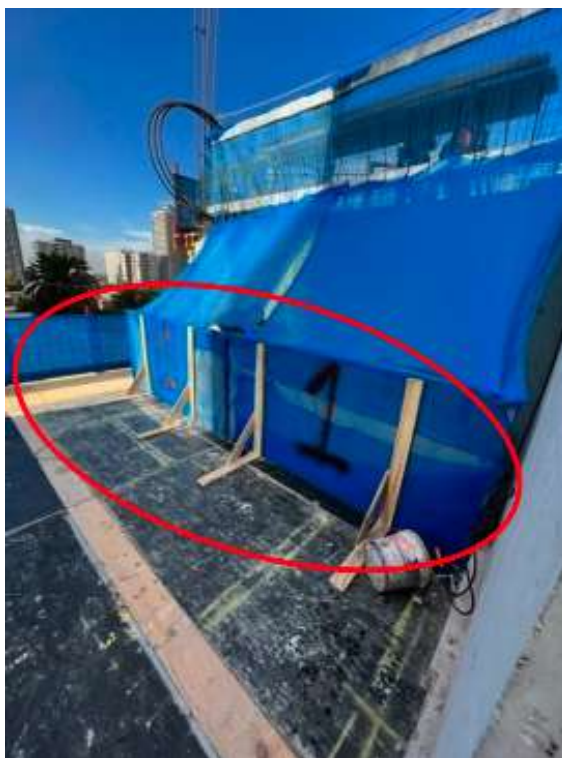
MEDIDA N°2: Biombos acústicos

Esta medida se propuso con el objetivo de disminuir el ruido generado en los procesos de picado de losas y asimismo disminuir la propagación de polvo en el ambiente. Los biombos acústicos tipo “sandwich” móviles, eran de media altura, compuestos por placas de madera OSB de 15 mm. de espesor en su cara exterior, lana vidrio/mineral de 50 mm. de espesor,

densidad 25(kg/m³) y revestidos de malla raschel en su cara interior, de esta manera se asegura un apantallamiento entre la fuente de ruido y los receptores.

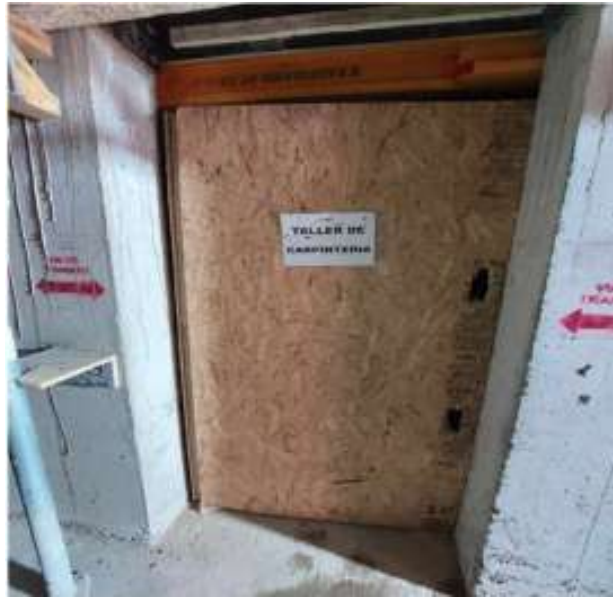
MEDIDA N°3: Implementación de un taller de carpintería destinado al corte y confección de elementos de madera

La presente medida tuvo por objeto disminuir el ruido generado por el uso de herramientas manuales relacionadas a la carpintería (principalmente sierra circular) mediante la implementación de un taller sectorizado con aislación acústica. Dicho taller se implementó mediante la instalación de pantallas acústicas fabricadas en placas de madera OSB de 15 mm. de espesor en su cara externa, lana mineral/vidrio de 50 mm. de espesor, densidad 25 (kg/m³), y revestimiento en malla raschel en su cara interior.

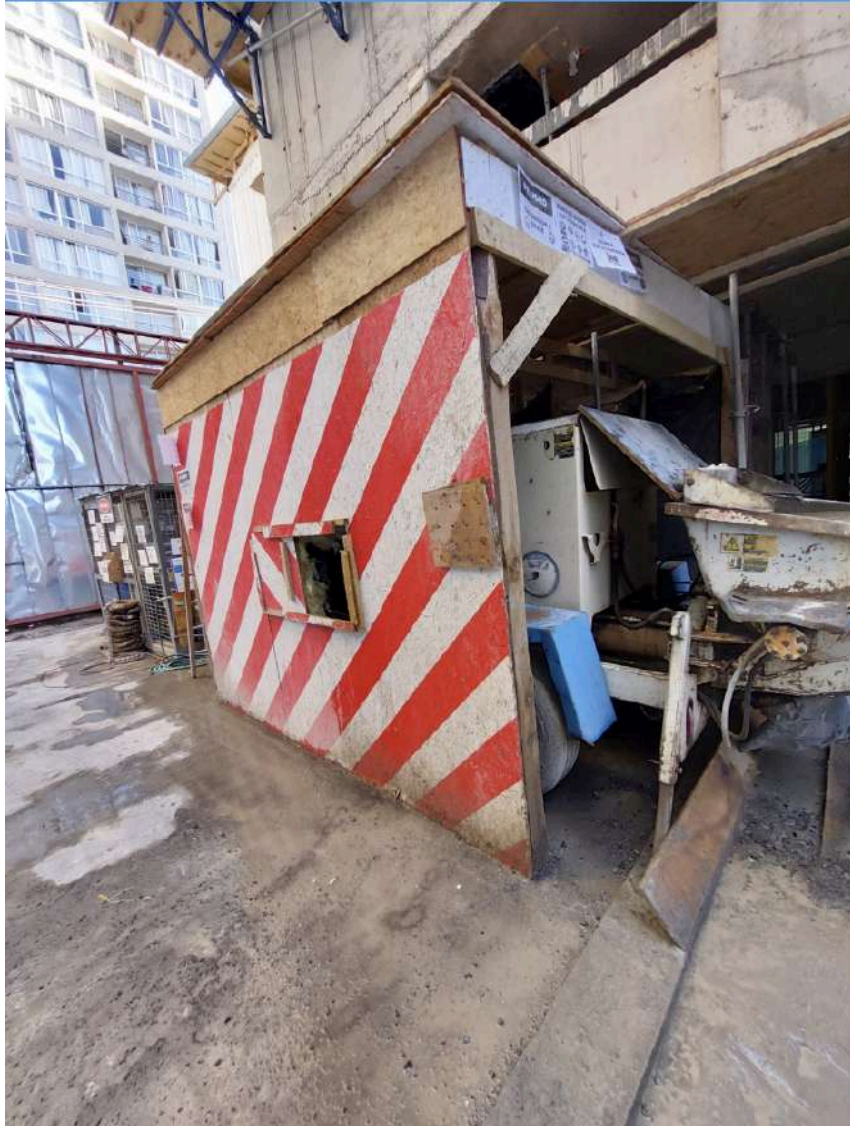
MEDIDA N°4: Encapsulamiento de la bomba de hormigón.

Esta medida tuvo como objetivo minimizar y mitigar la propagación de ruido en la faena de hormigonado. Se encapsuló la bomba de hormigón con materiales de reducción (madera OSB de espesor 15 milímetros y poliestireno expandido 50 milímetros, equivalente a una densidad 10 Kg/m³), el cual mantuvo cerrados todos los costados en los cuales no se realizaron maniobras de descarga de hormigón. En el caso particular, la cara frontal de dicho cierre se mantuvo abierto a fin de permitir maniobras de descarga de material.

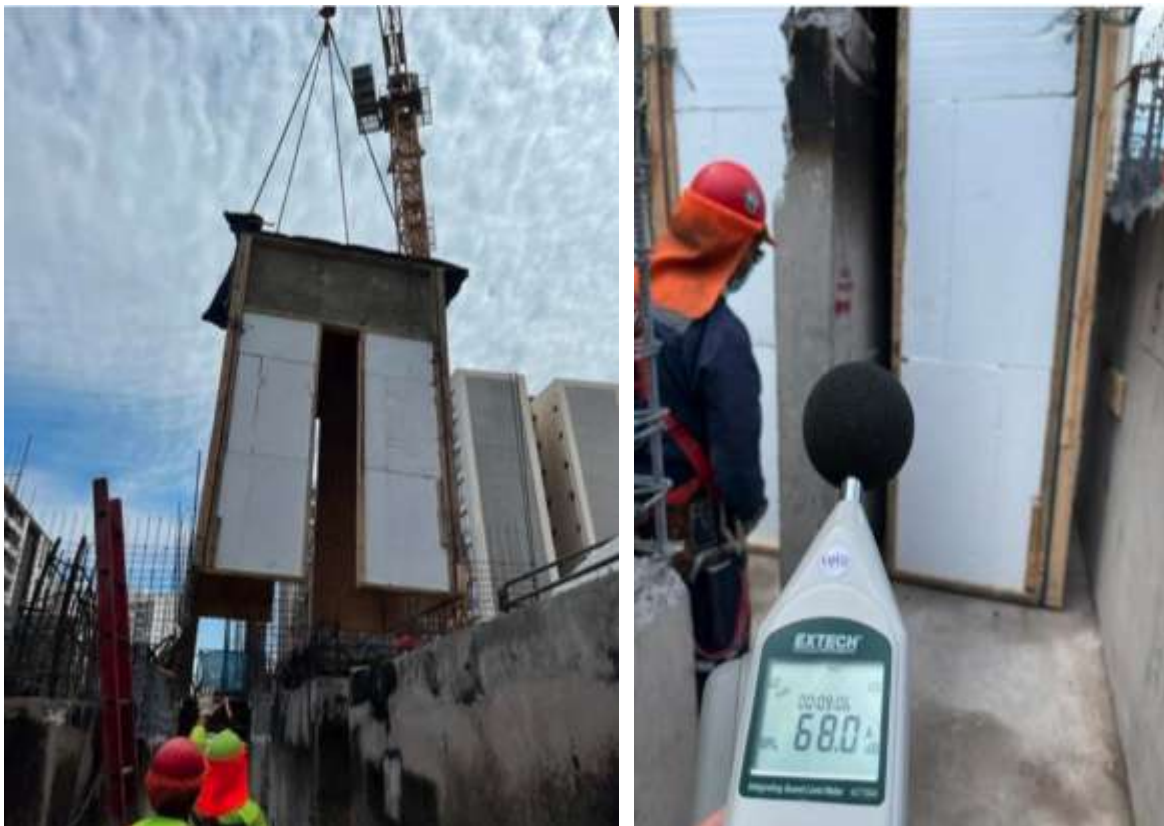
MEDIDA N°5: Casetas para picado de muros

Esta medida se propuso a fin de disminuir el ruido generado por los taladros neumáticos y otras herramientas utilizadas en las labores de picado de muros de hormigón en la faena constructiva. Para lograr dicho objetivo, se fabricaron casetas transportables, cuadrangulares, cuya materialidad fue de placas de madera OSB de 15 milímetros de espesor y poliestireno expandido de 50 milímetros, dispuesto en sus cuatro caras.

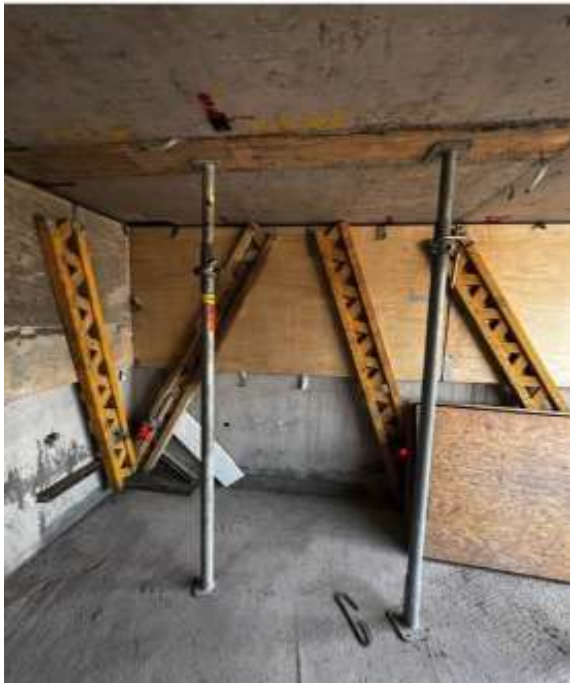
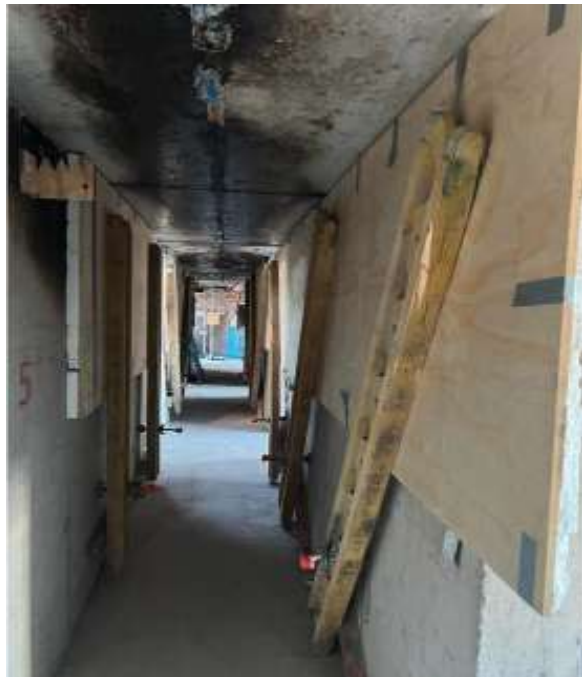
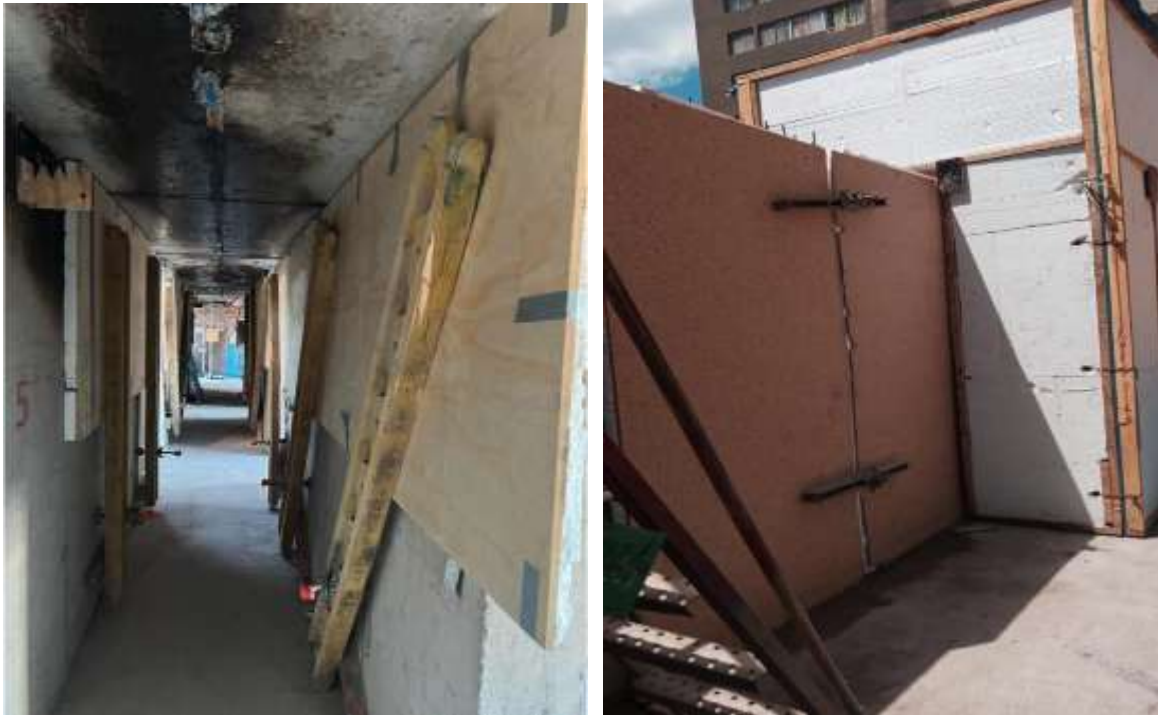
MEDIDA N°6: Placas de confinamiento acústico.

Esta medida tuvo por finalidad disminuir vibraciones en picados de losa y muro. Para lograr aquello, se fabricaron placas de madera de gran dimensión, todas ellas revestidas de poliestireno expandido y placas de madera OSB de 15 mm. de espesor (“sandwich”), de tipo móvil, a fin de facilitar el rápido traslado de ellas hacia las distintas locaciones de la faena en que se requirió aislar el ruido.

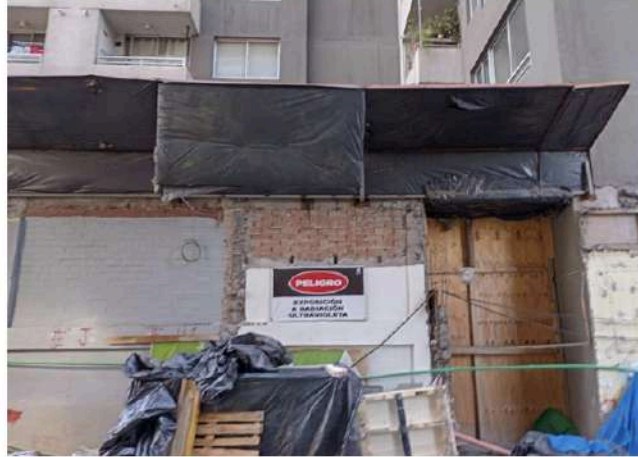
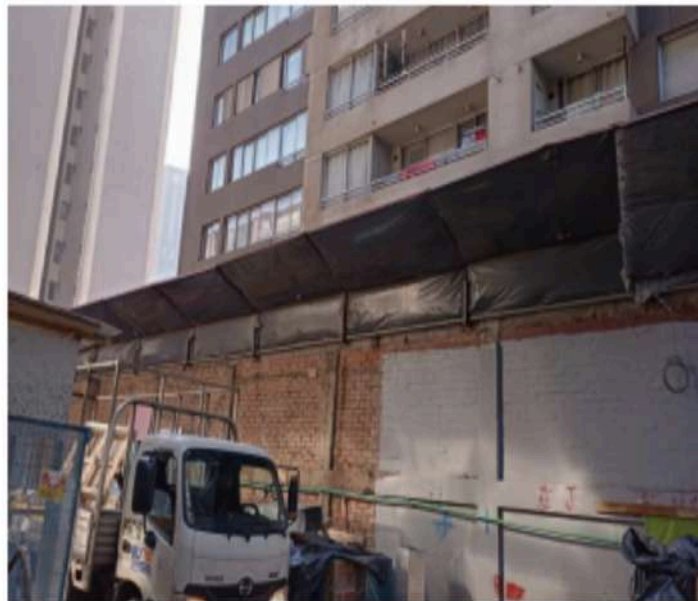
Figura 7

- Actualmente **la obra continúa con barrera perimetral implementada de 4,88 metros de alto** (correspondiente a cuatro planchas de madera OSB de 1,55 x 2,44 m) y una cumbrera de 1 metro inclinada en 45° hacia el interior del recinto. Materialidad: madera OSB de 11 mm de espesor, lámina de aislante acústico vinilo de alta densidad y material absorbente acústico tipo lana de vidrio con velo de 50 mm de espesor.

Descripción:	Cumbreras en todo el perímetro del proyecto	Referencia de RCA:	7.2/7.6
--------------	---	--------------------	---------

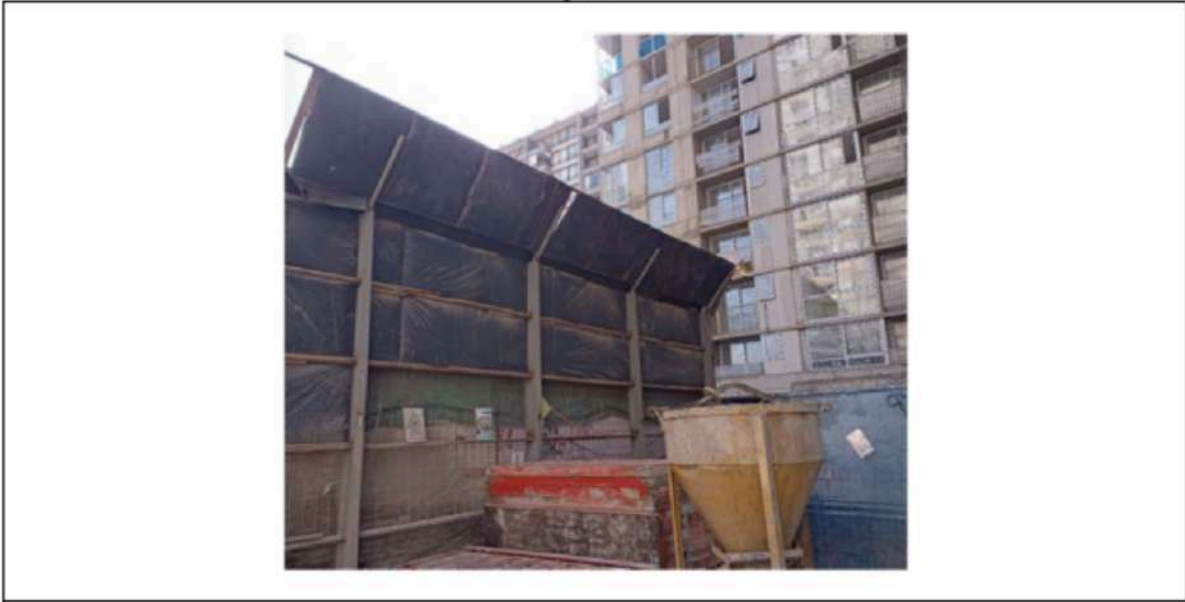
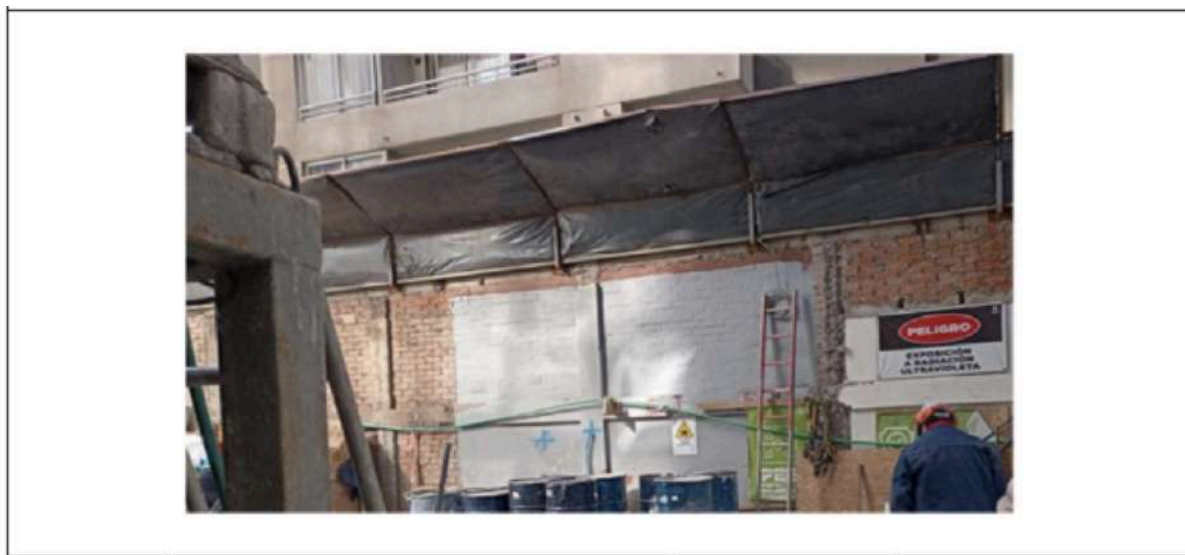
Figura 7

Descripción:	Cumbreras en todo el perímetro del proyecto	Referencia de RCA:	7.2/7.6
--------------	---	--------------------	---------

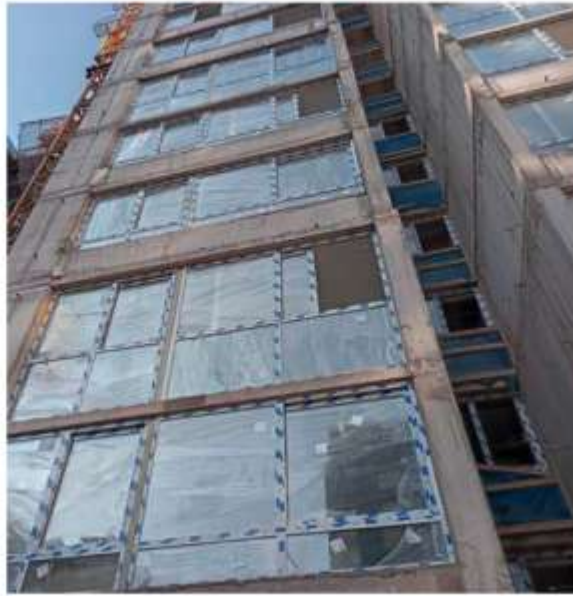
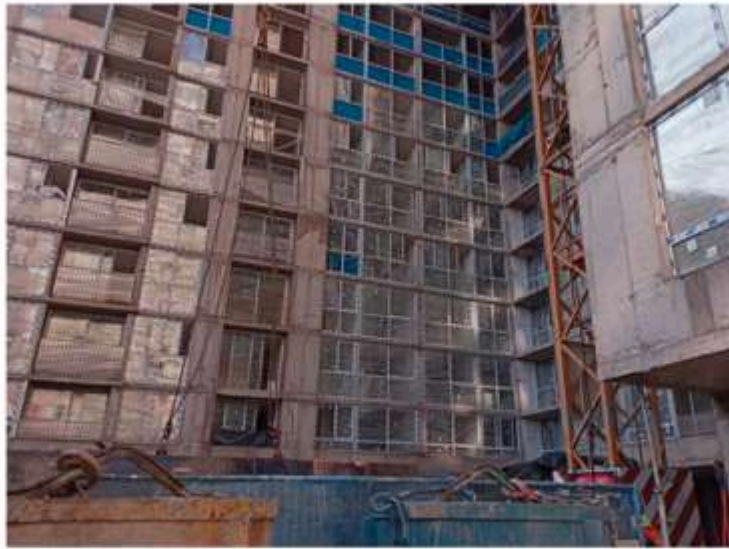
Figura 19

Cierres vanos para disminución de ruido

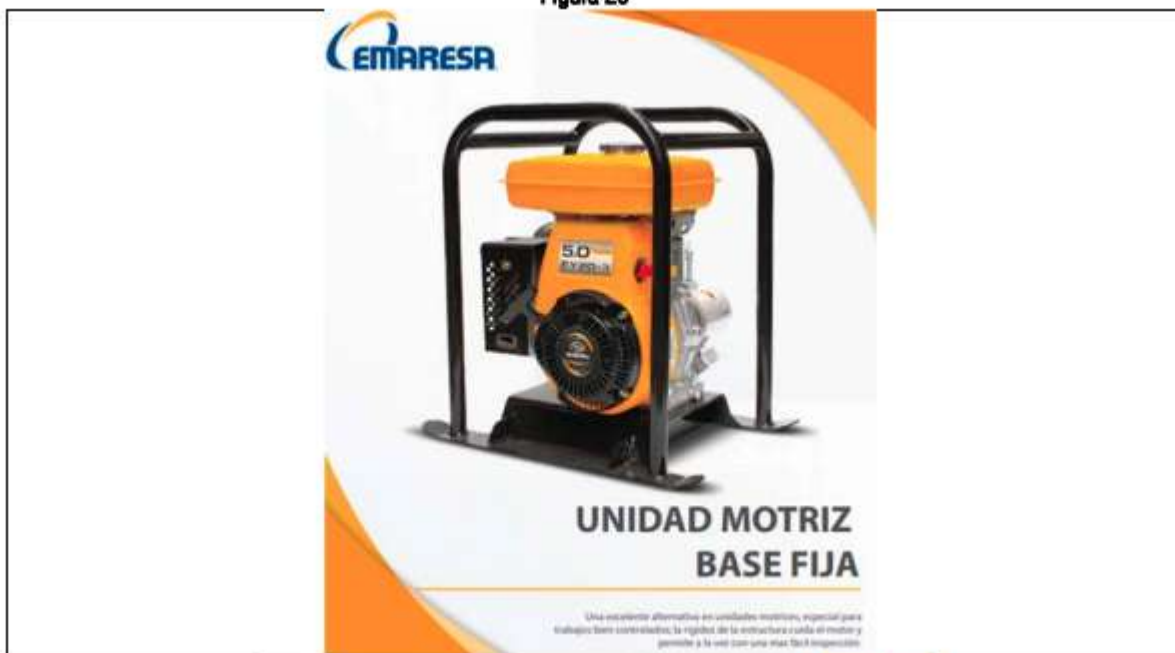
Figura 20

ESTRUCTURA
Reforzada con un conector protector de vibración visible al que además permite transporte de forma cómoda.

MOTOR
Motor de fabricación y diseño japonés. Motor de 4 tiempos de diseño compacto y ligero, bajo nivel de ruido, vibraciones y gases contaminantes, que da lugar a la obtención de gran potencia y bajo consumo de combustible.

BASE
Esta construida sobre una base rígida la cual no se deforma a pesar de las esfuerzos a la que se puede someter.

Motor	Robin EY 20
Potencia	5.0 HP (3.7 Kw)
Velocidad	3.400 RPM
Cap. combustible	3.8 lts
Cap. aceite de motor	600 m3
Peso	29 Kg

Descripción: Fichas técnica vibrador de menor tamaño para moldaje de hormigón usada en obra. Con base de reducción de vibración.

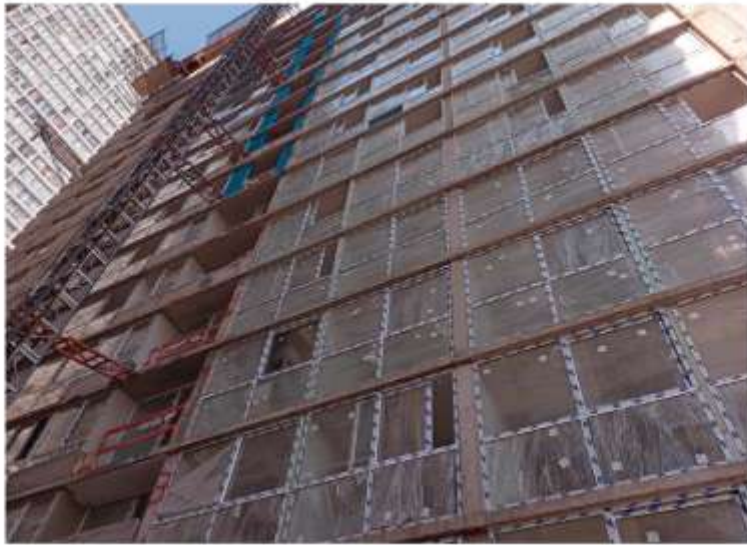
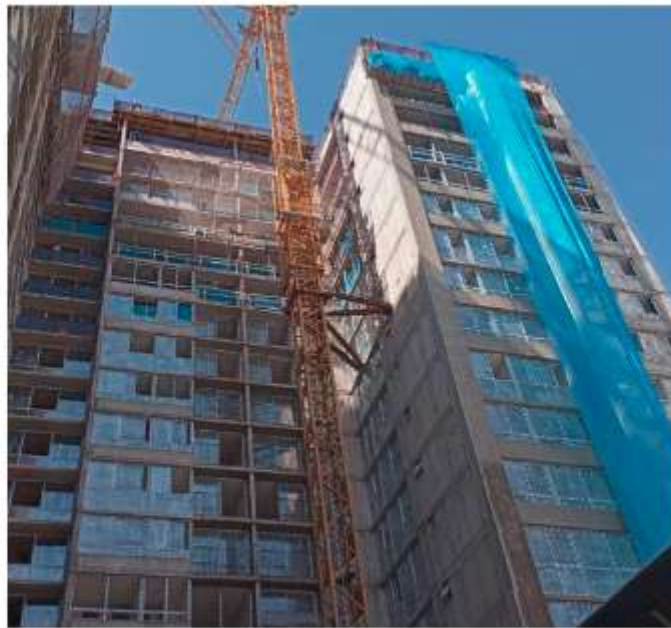
Figura 19

Cierres vanos para disminución de ruido

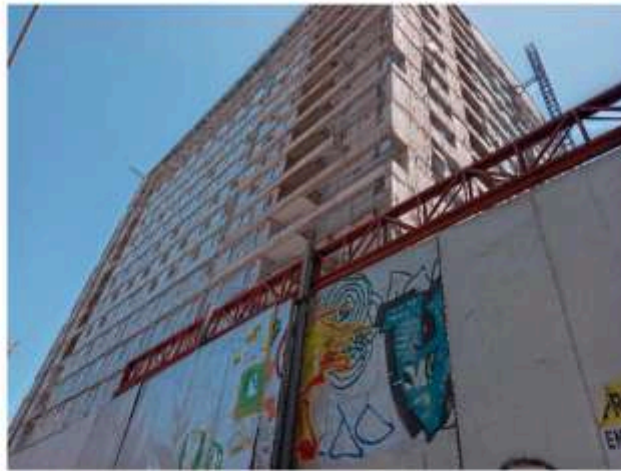
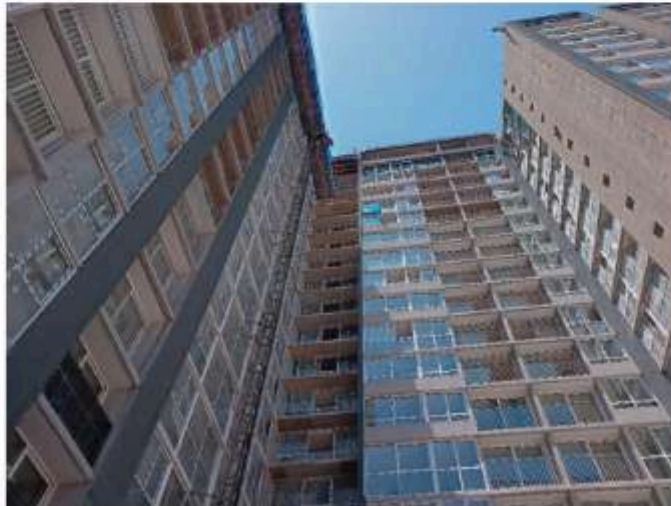
Figura 19

Cierres vanos para disminución de ruido

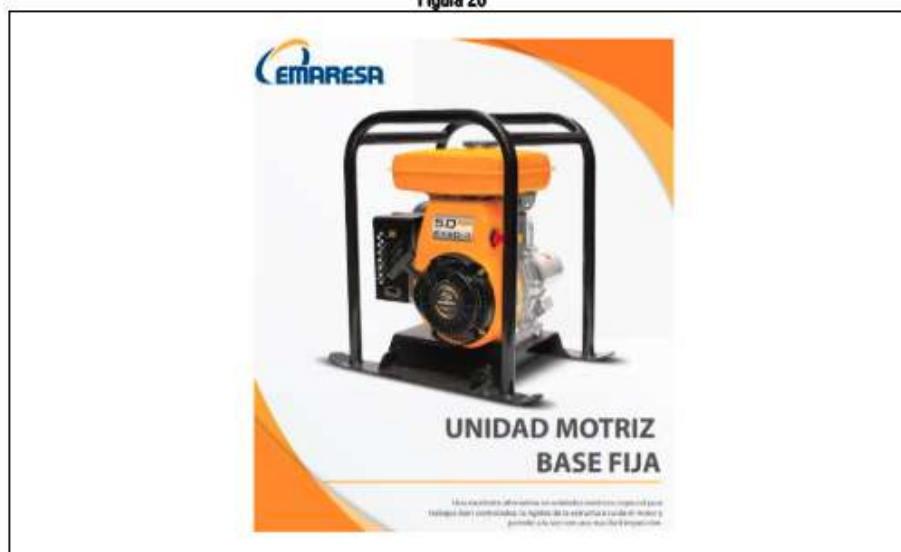
Figura 20

ESTRUCTURA
Fabricada con un chasis de protección de 30x40 cm de tubo al que se le agregan pernos de fijación de 1/2" de diámetro.

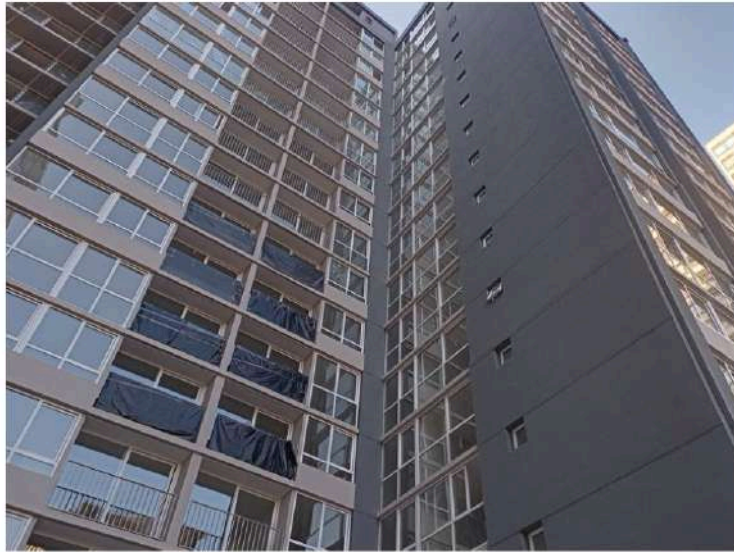
Figura 19

Cierres vanos para disminución de ruido

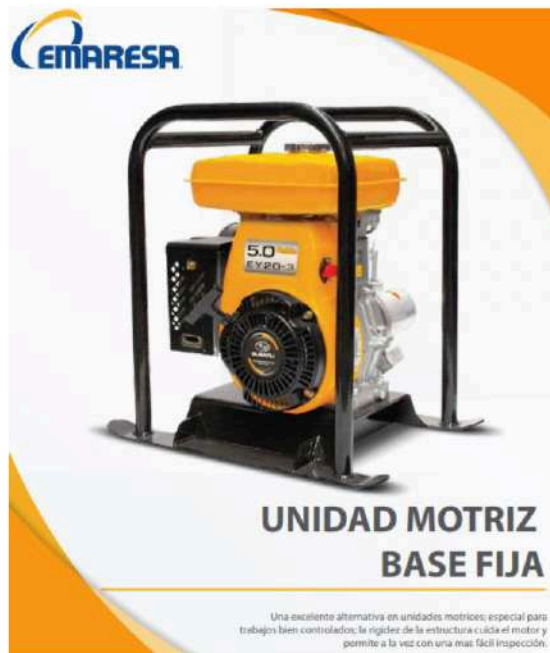
Figura 20

ESTRUCTURA
Reforzada con un canastillo protector de fabricación sólida el que además permite transportarlo de forma cómoda.
