EN LO PRINCIPAL: Descargos. **EN EL OTROSÍ:** Acompaña documentos.

SUPERINTENDENCIA DEL MEDIO AMBIENTE

RODRIGO BENÍTEZ URETA, abogado, en representación, según se acreditó, de **INMOBILIARIA ALTO VOLCANES SPA** (en adelante, “Alto Volcanes”), ambos domiciliados, para estos efectos, en calle Isidora Goyenechea 3250, piso 8, comuna de Las Condes, Región Metropolitana, en el marco del procedimiento sancionatorio **Rol D-206-2022**, a Ud. respetuosamente digo:

ANÁLISIS AFECTACIÓN HUMEDALES

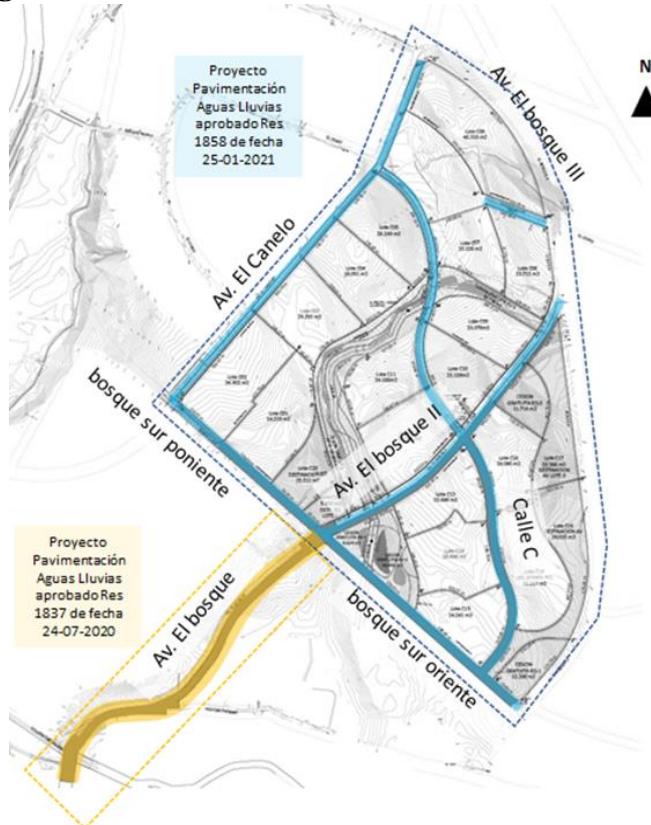
Figura 2: Obras de urbanización Lote C (celeste)

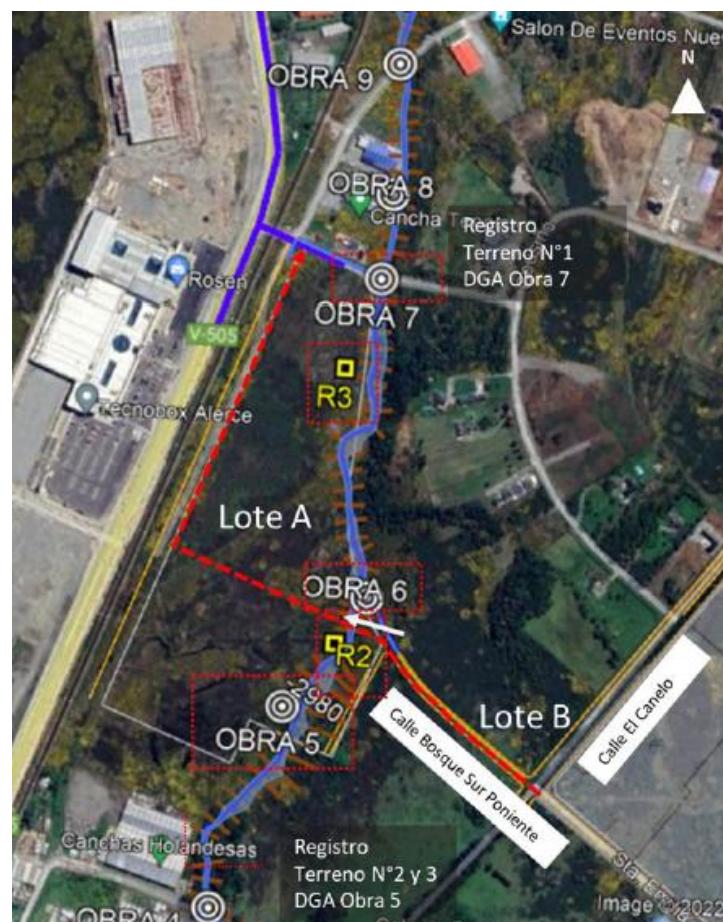
Figura 3: Ubicación obras para dar factibilidad al Lote C

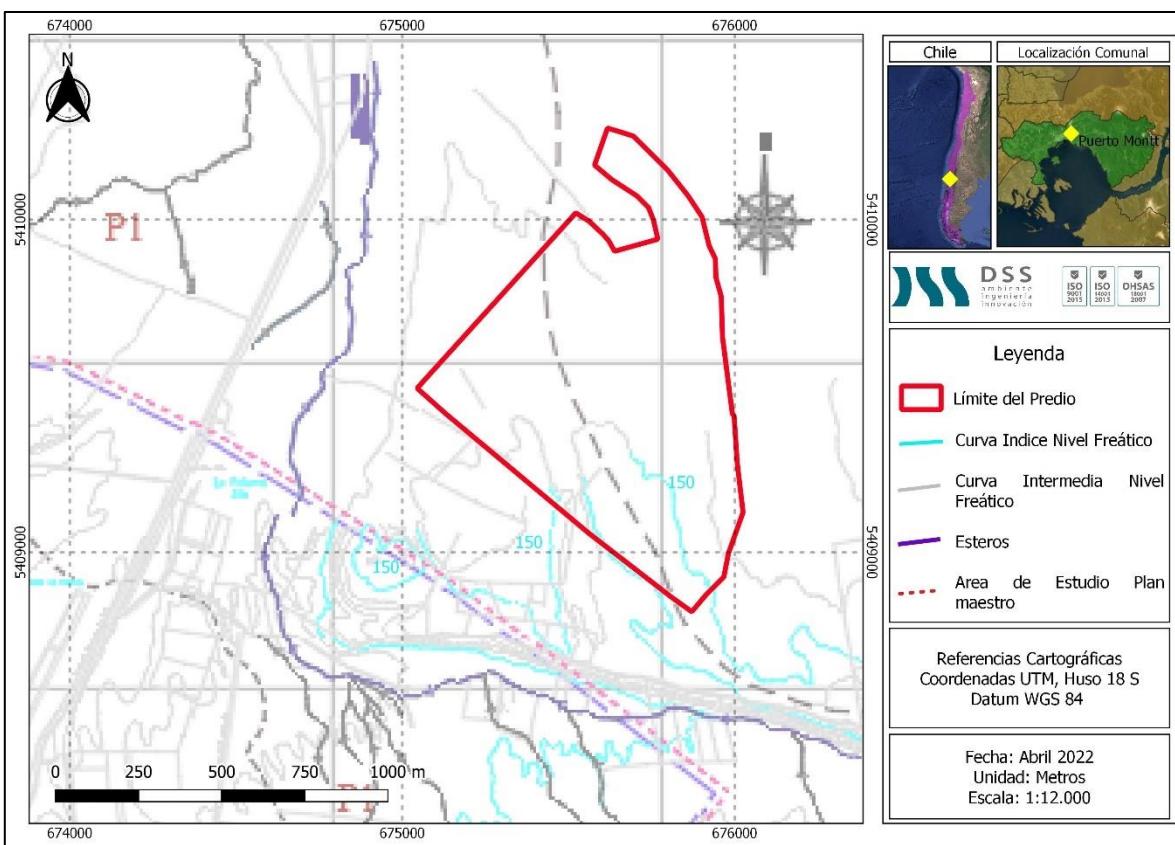
A continuación, en la Figura 3 se presenta el PMALL, donde se identifican las redes de drenaje y los cuerpos de agua.

Figura 3. Plan maestro de Aguas Lluvias

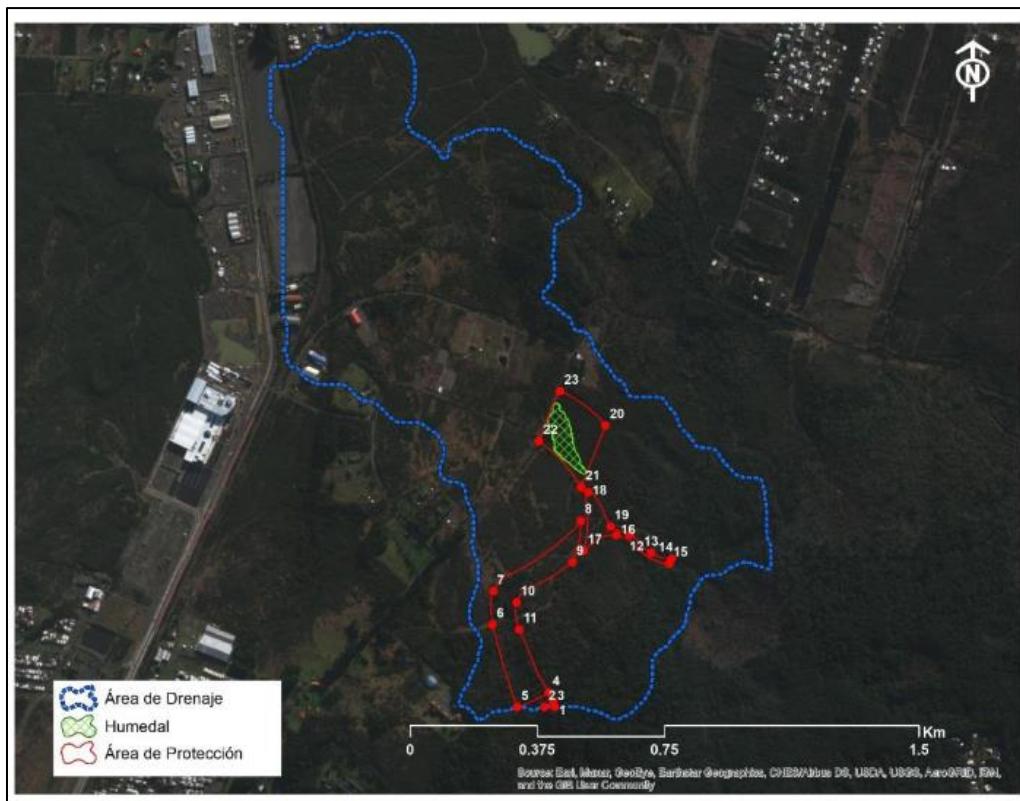
En la siguiente figura se puede observar el polígono del humedal La Guiña propuesto por el Centro EULA, señalando el núcleo del humedal (perímetro color verde) y un área de protección o buffer (perímetro color rojo):

Figura 6 Humedal La Guiña identificado en estudio EULA, 2021

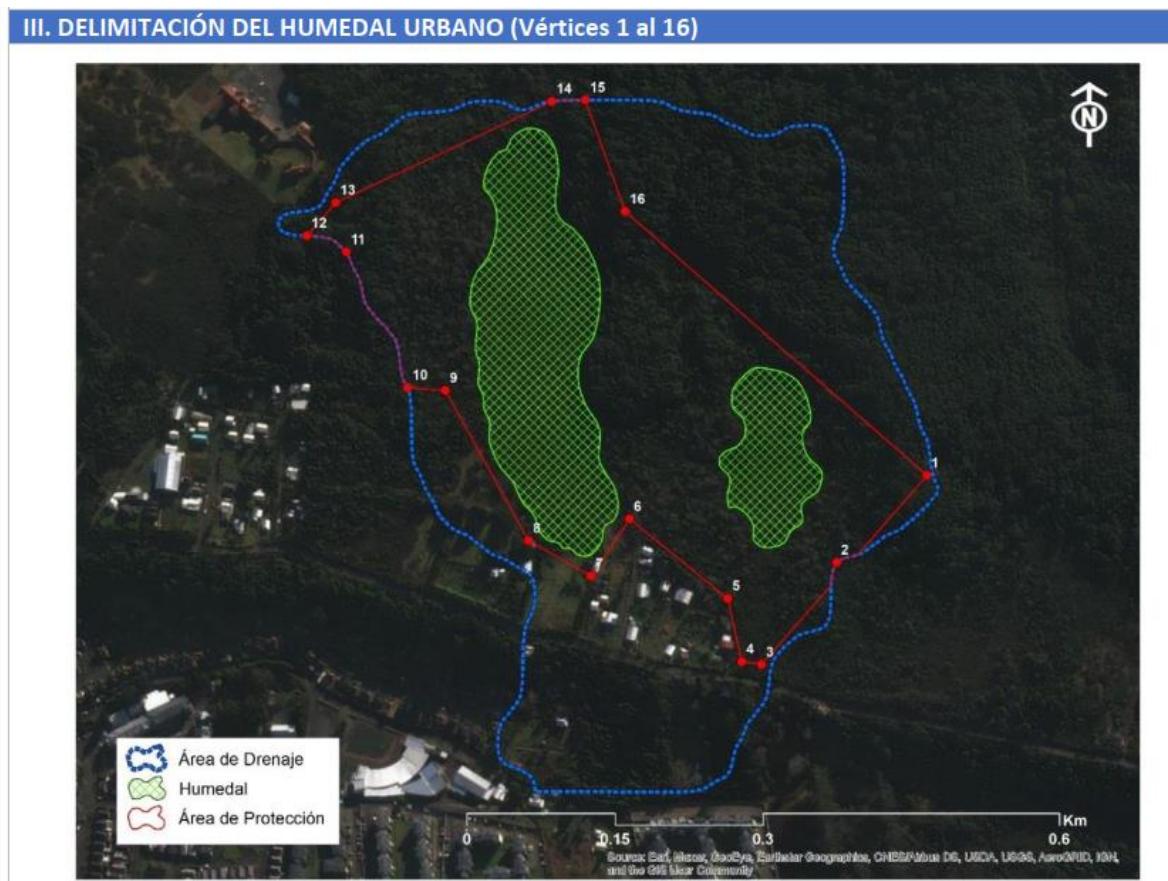
En la siguiente figura se puede observar el polígono del humedal Alto La Paloma propuesto por el Centro EULA, señalando de igual manera el núcleo del humedal (perímetro color verde) y un área de protección o buffer (perímetro color rojo):

Figura 7 Humedal Alto La Paloma identificado en estudio EULA, 2021

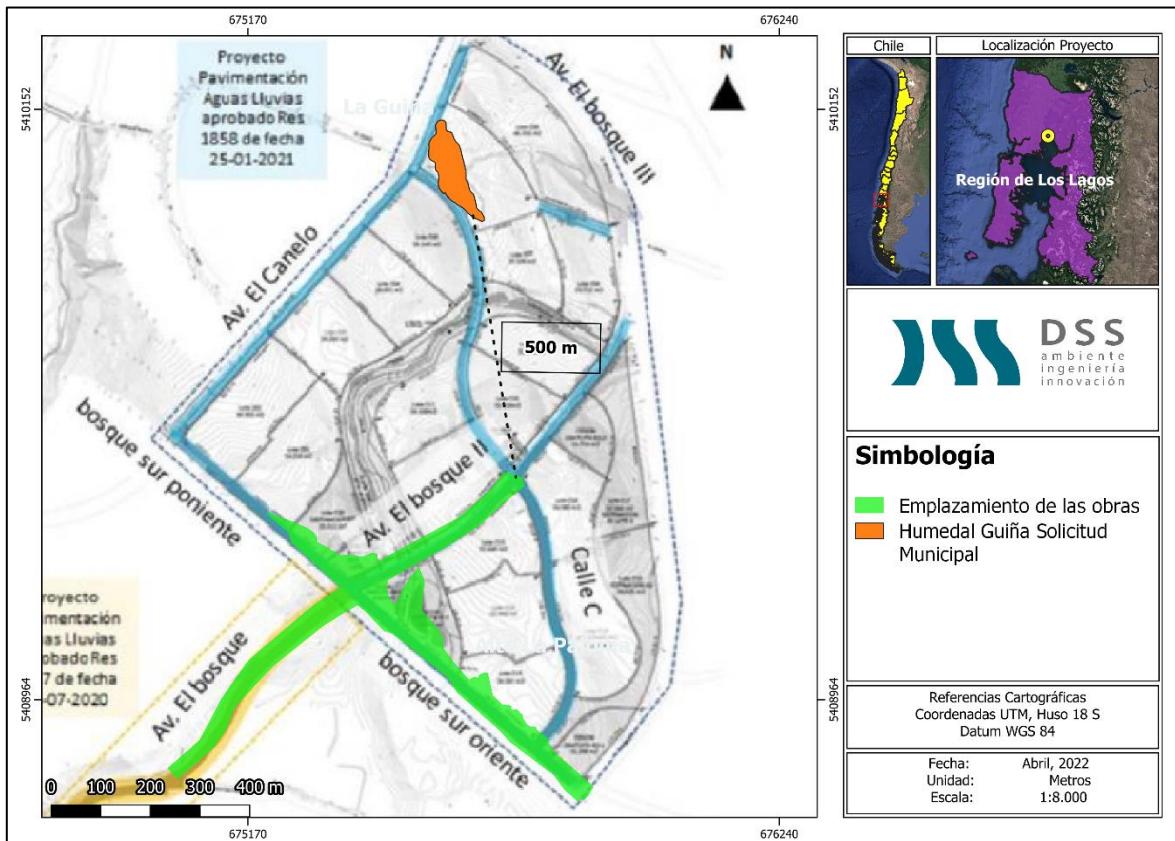
Finalmente, se destaca que el núcleo del humedal Guiña propuesto por la Municipalidad de Puerto Montt, se encuentra fuera de los límites prediales y alejado de las obras de urbanización consideradas en el proyecto.

Figura 12 Ubicación de las obras respecto al Humedal Guiña

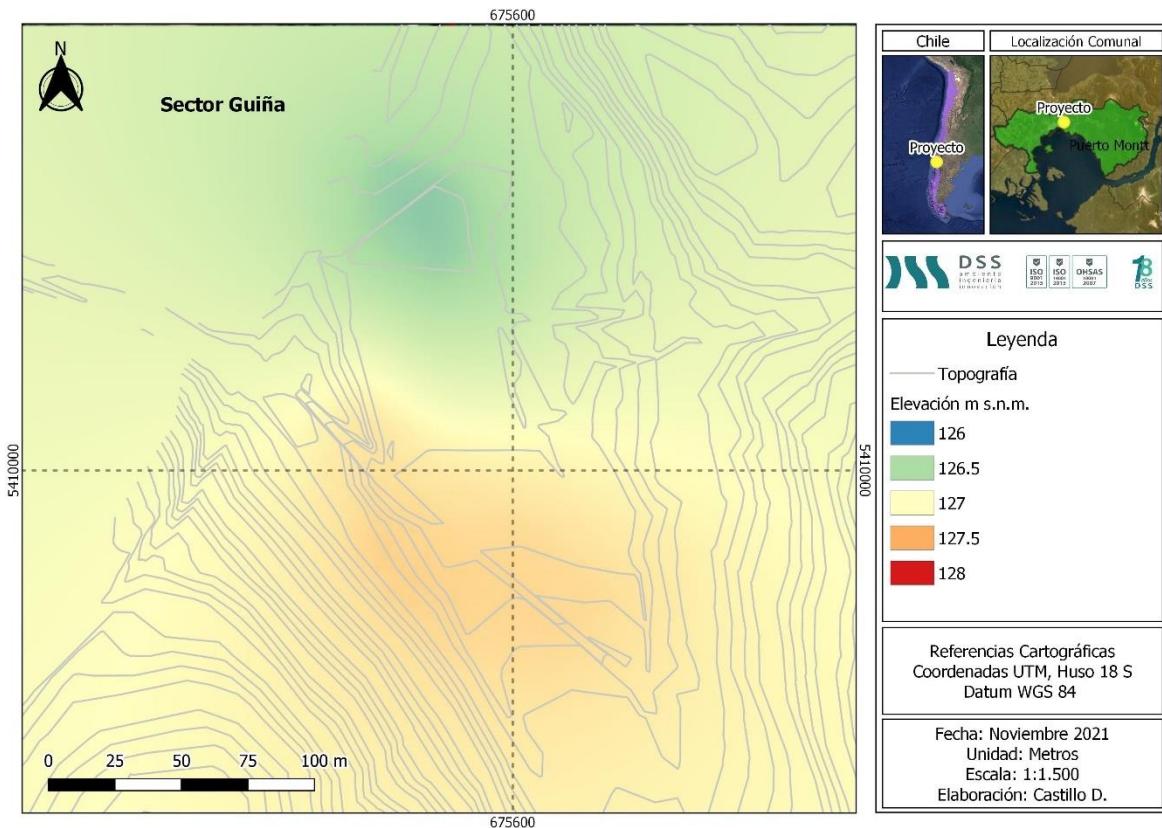
Respecto a la geomorfología del área, se presentan diferencias en las pendientes obtenidas, donde los niveles más altos se encuentran en la zona sur del área con elevaciones entre 128 m, mientras que los sectores más bajos se encuentran hacia el norte, con elevaciones de 126 m representados en color azul en la siguiente figura:

Figura 17 DEM y Topografía sector Guiña

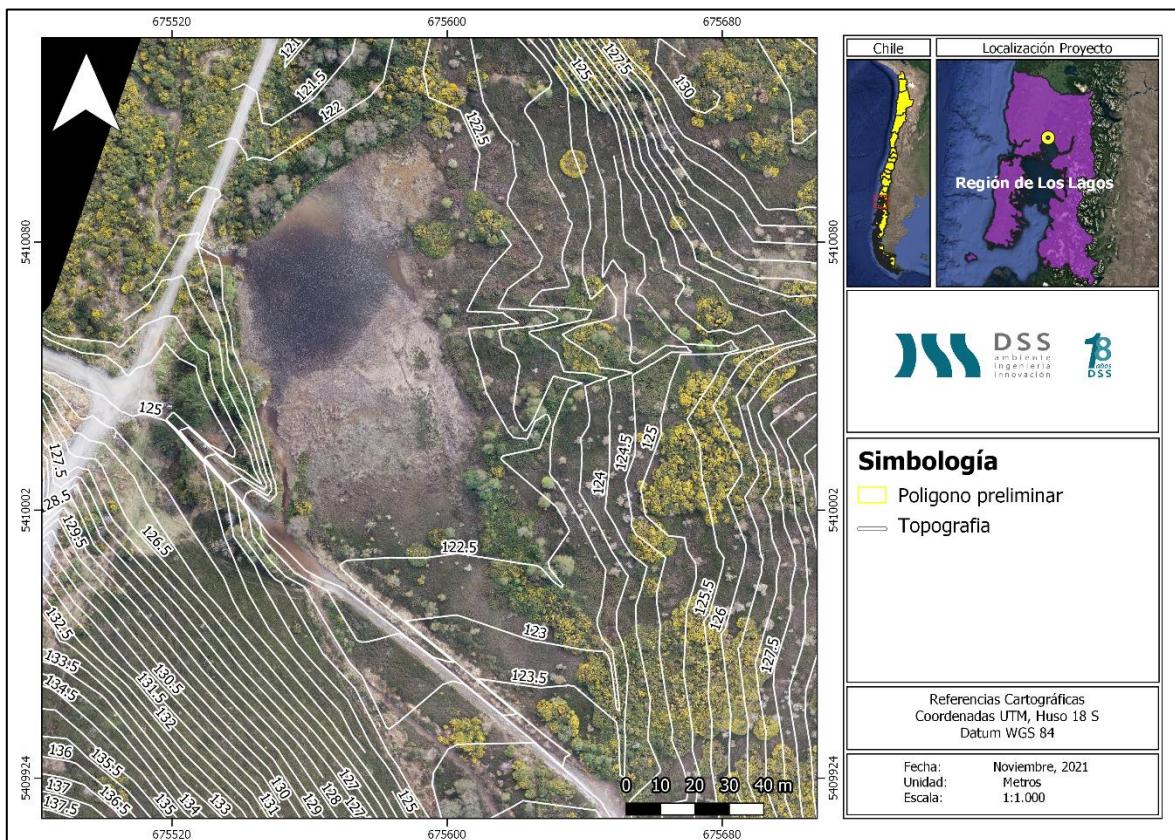
depresión topográfica de aproximadamente 122,5 m en contraste con el relieve del terreno que alcanza 166 m en su punto más alto, permitiendo la anegación de las aguas en este sector.

Figura 18 Topografía sector Guiña

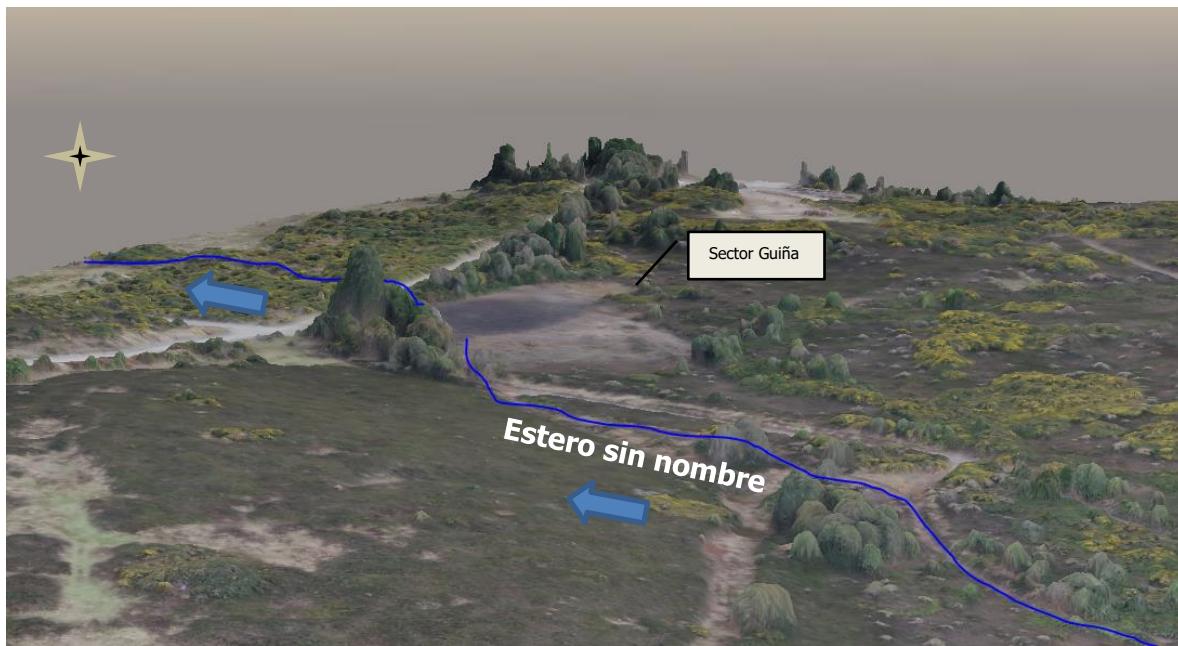
Figura 19 Modelo 3D generado a partir de drone en Sector Guiña

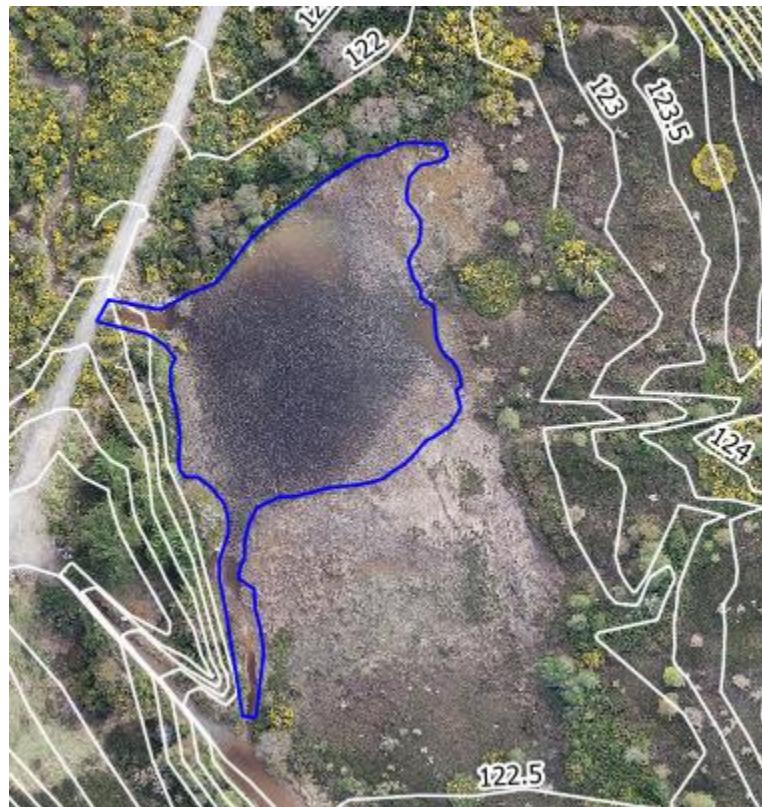
Según los parámetros analizados la delimitación respecto al componente hídrico corresponde a:

Figura 20 Delimitación Sector Guiña desde el criterio hidrológico

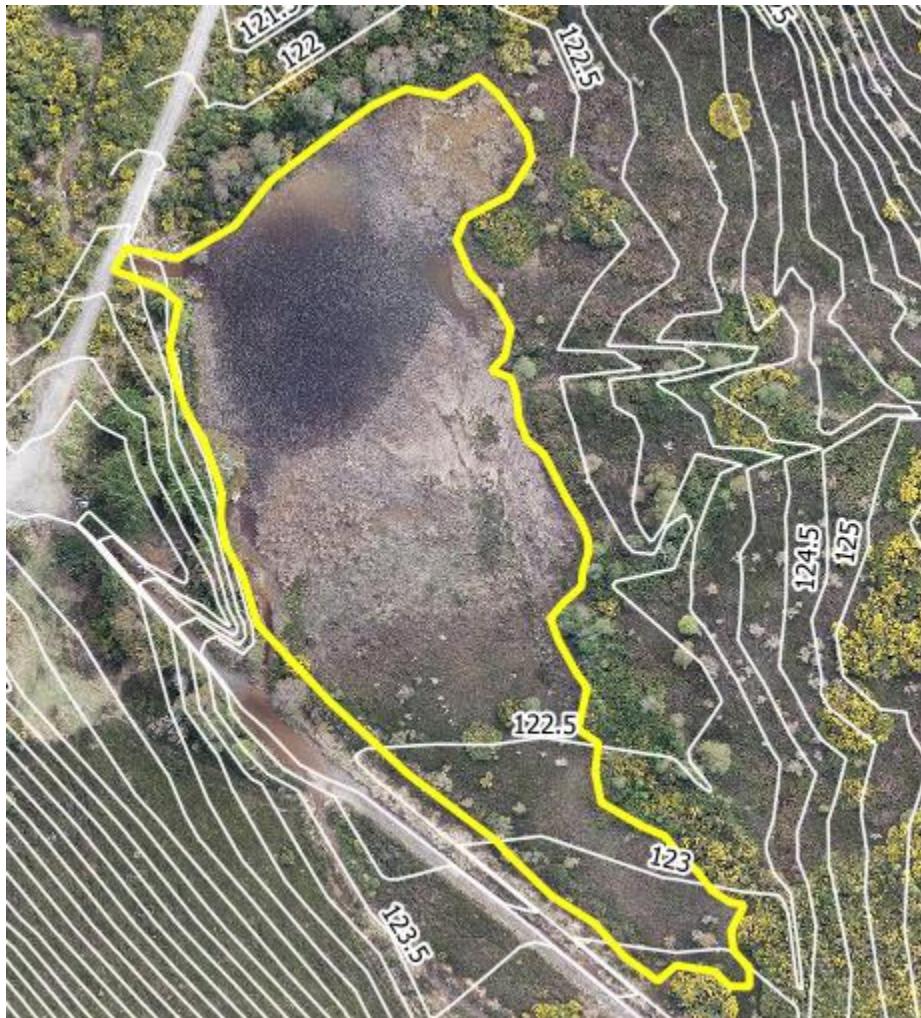
Finalmente, en base a los antecedentes de vegetación hidrófita registrados, la delimitación correspondiente al humedal Guiña corresponde a:

Figura 21 Delimitación según vegetación hidrofita Sector Guiña.

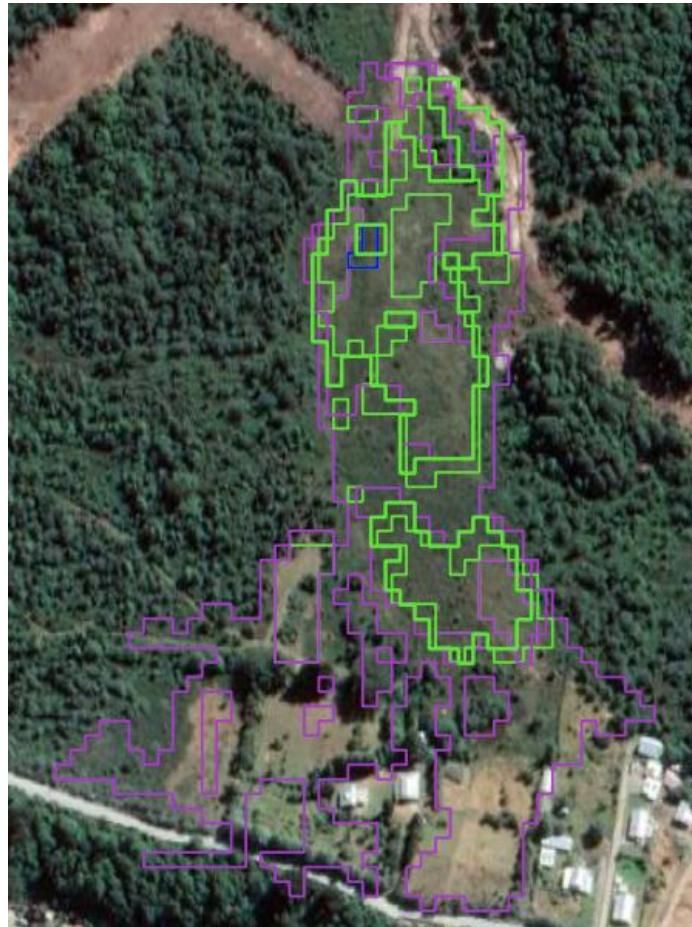
La identificación del perímetro preliminar en base a imágenes satelitales para el sector La Paloma 1, demostró los siguientes resultados identificados en la figura:

Figura 22 Delimitación inicial a través de imágenes satelitales Sector La Paloma 1

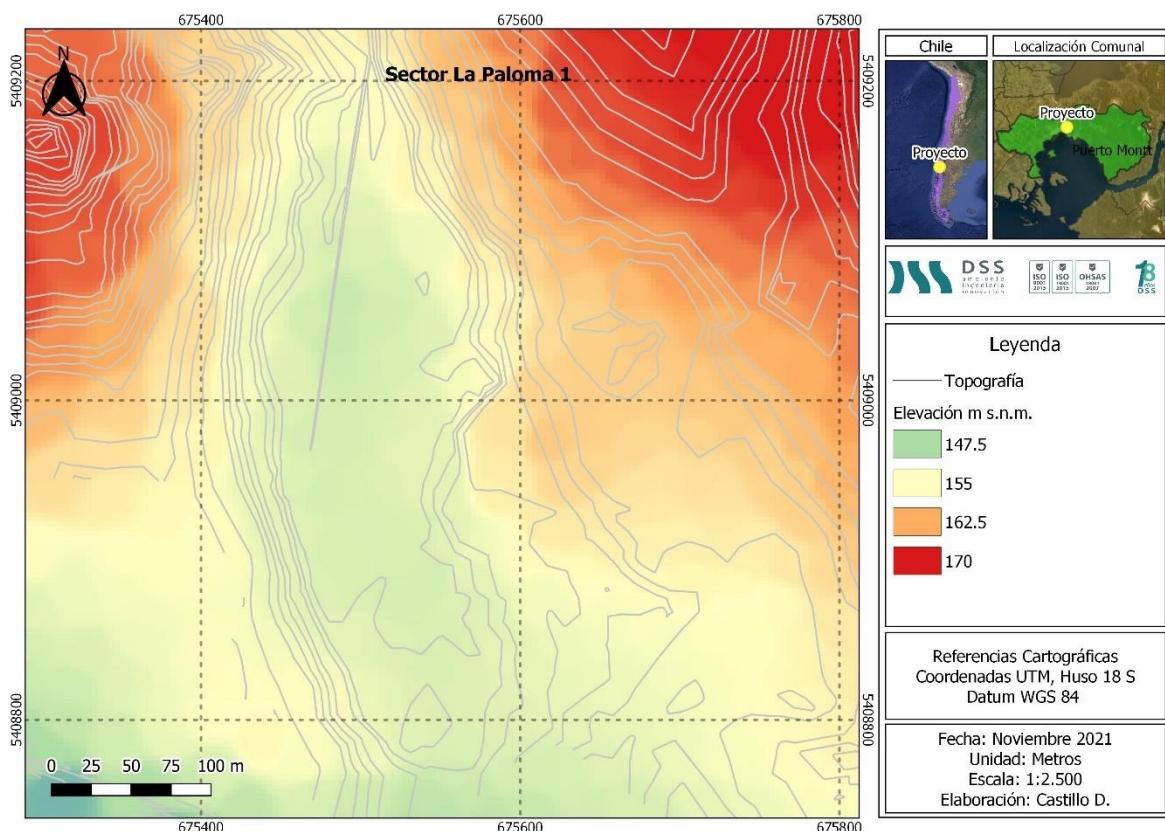
Respecto a la geomorfología del lugar, se tiene que las menores elevaciones están determinadas por una depresión topográfica representada en una coloración verde con elevaciones entre 147 a 148 m.

Figura 23 DEM y topografía sector La Paloma 1

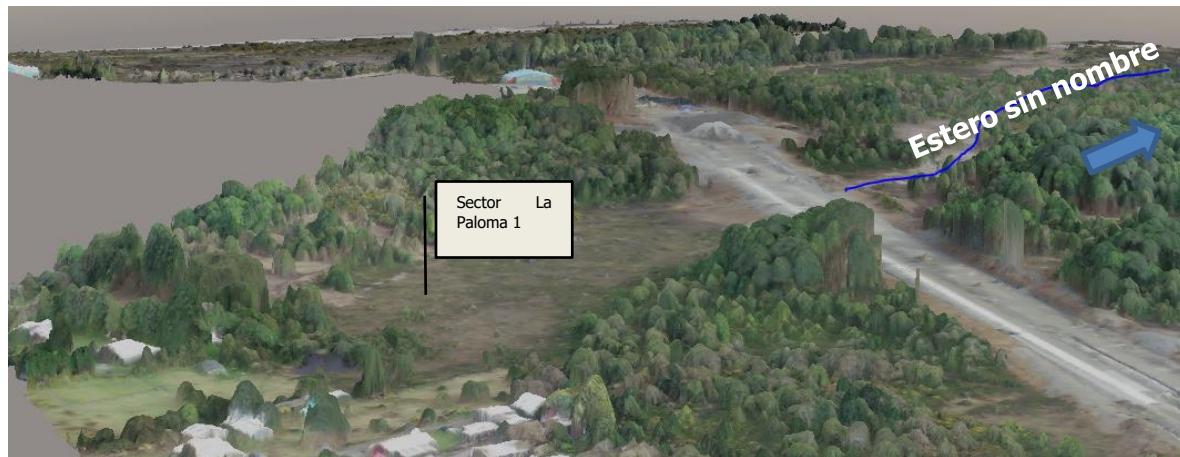
Figura 24 Modelo 3D Sector La Paloma 1

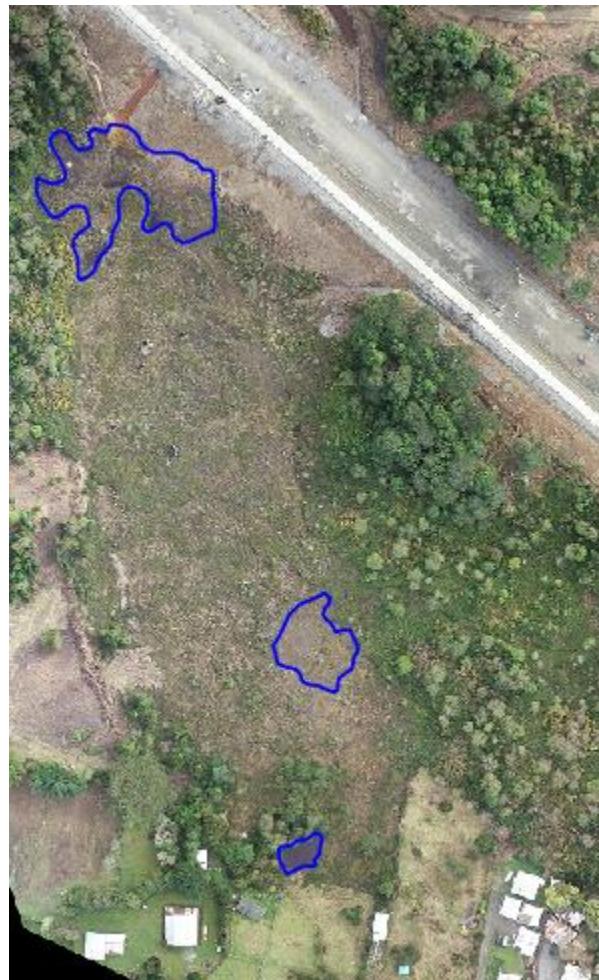
Figura 25 Delimitación desde el componente hidrológico Sector La Paloma 1

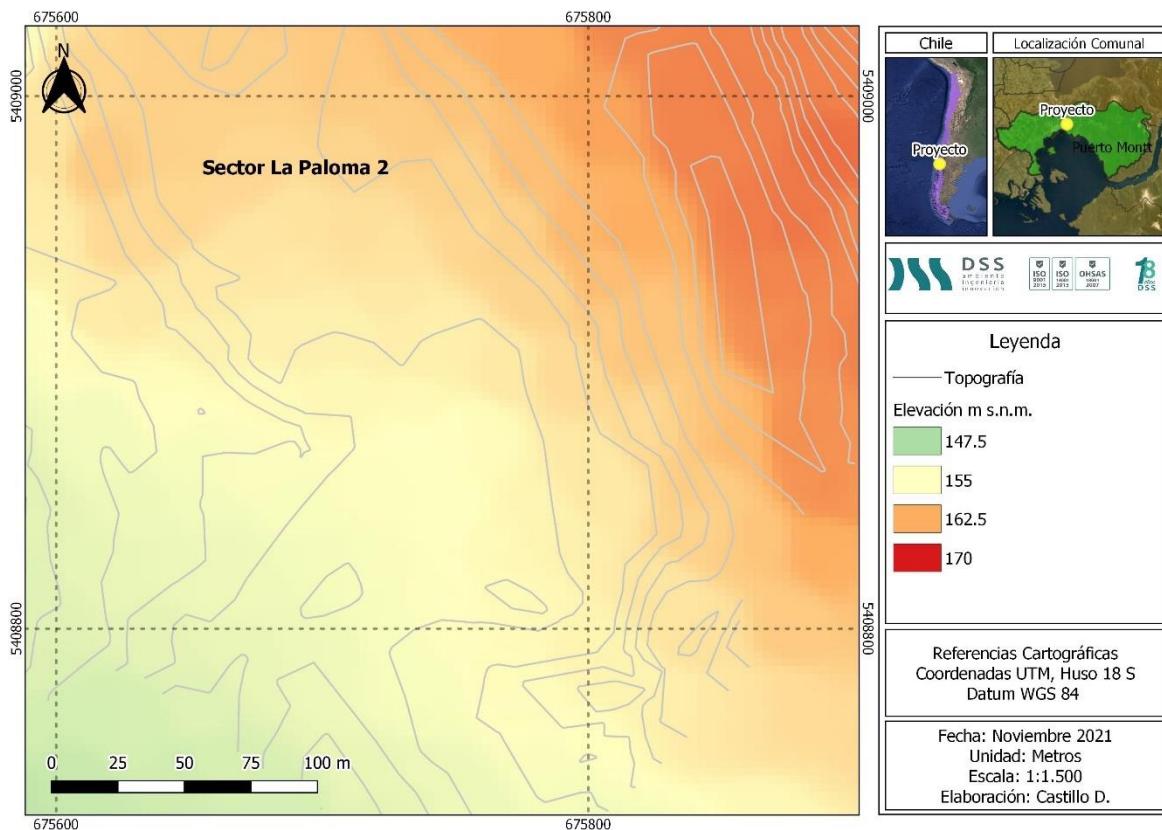
Figura 26 DEM y Topografía de Sector La Paloma 2

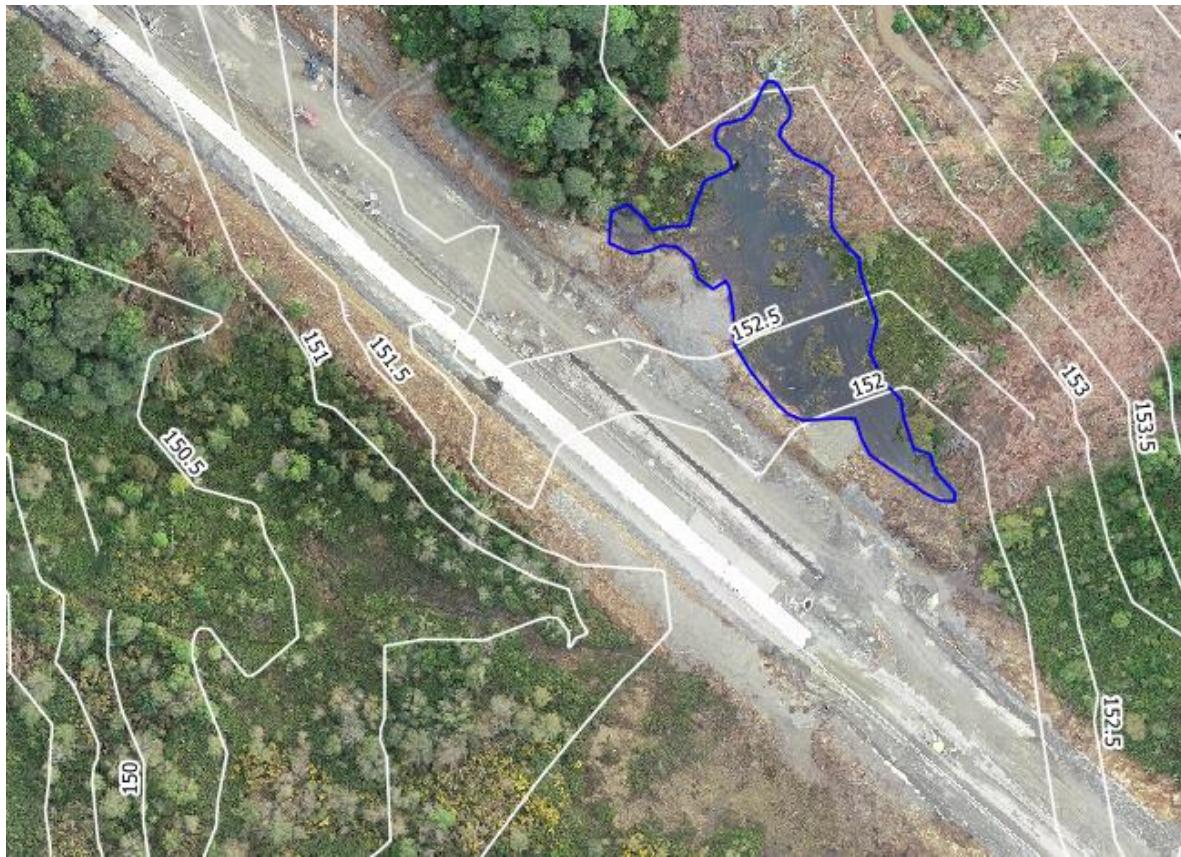
Figura 27 Delimitación desde el componente hidrológico Sector La Paloma 2

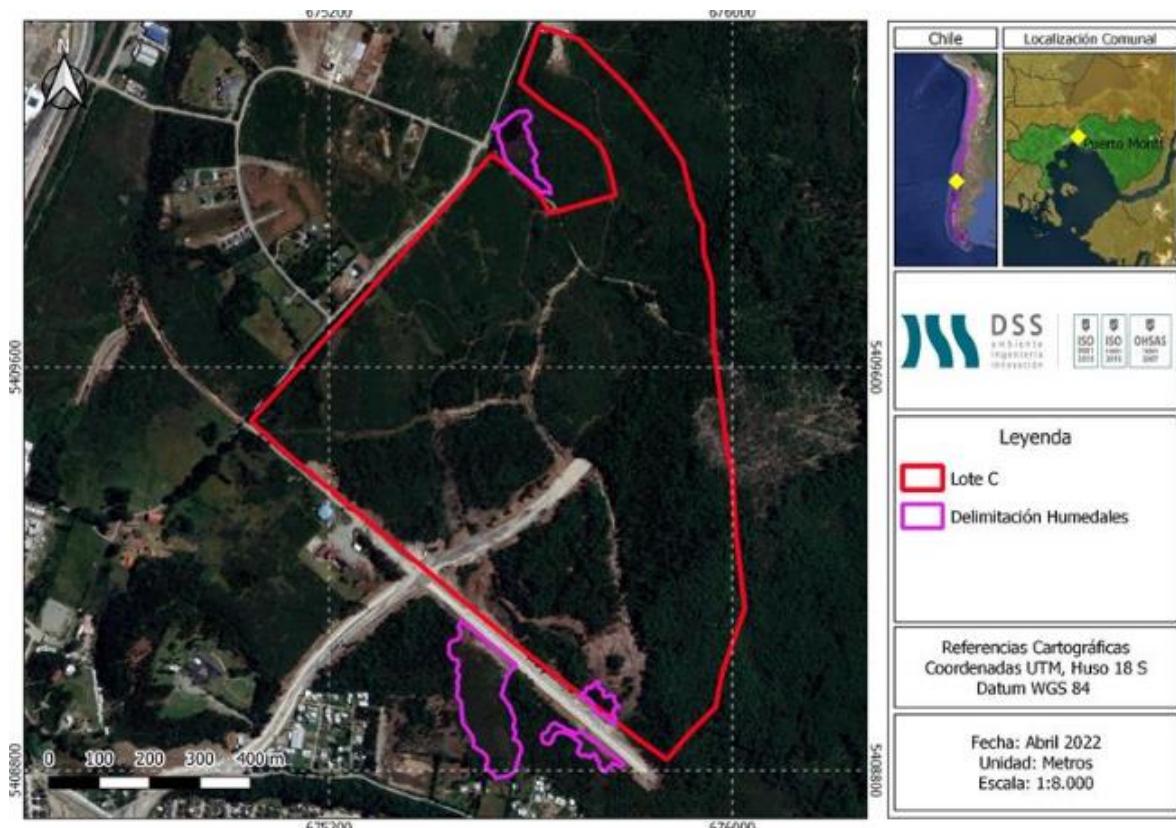
Figura 30 Delimitación humedales

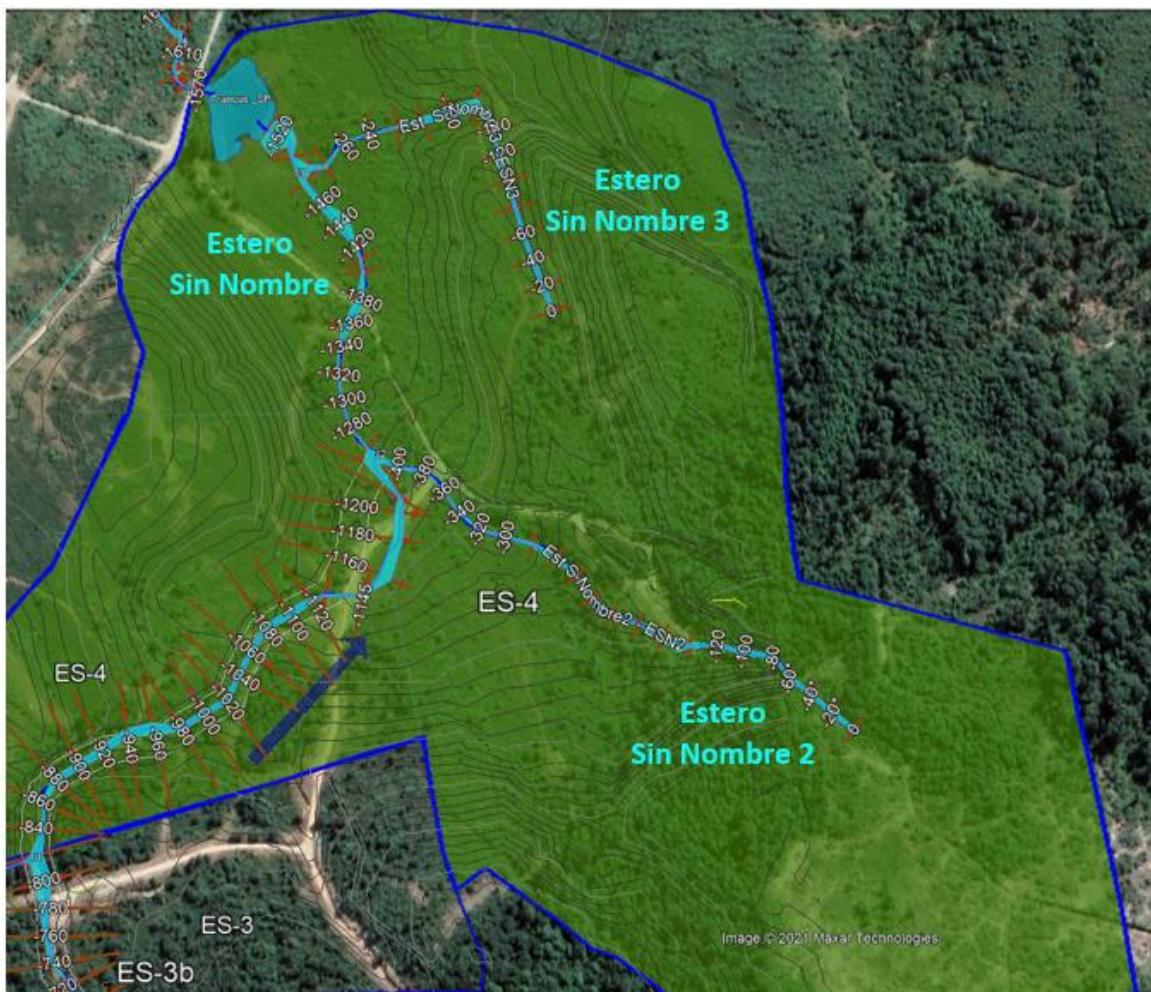
Figura 37 Aportes hídricos Humedal Guiña

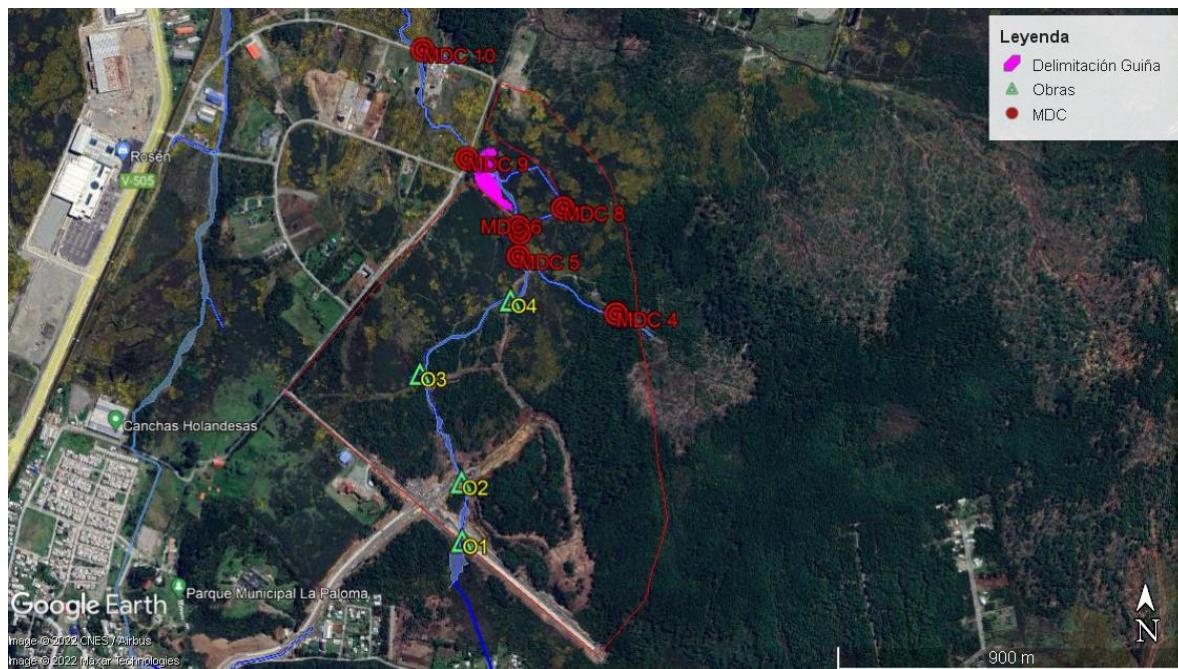
Figura 38 Obras de modificación de cauce Estero Sin Nombre

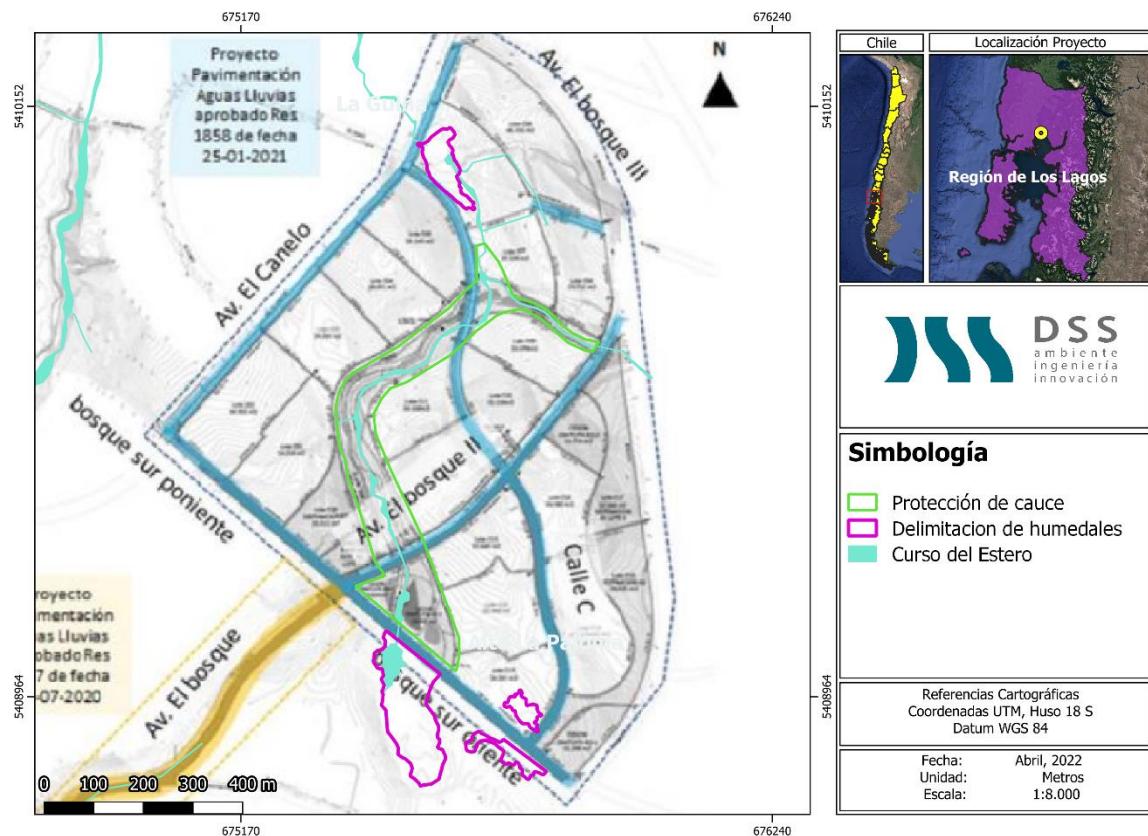
Figura 39 Faja de protección

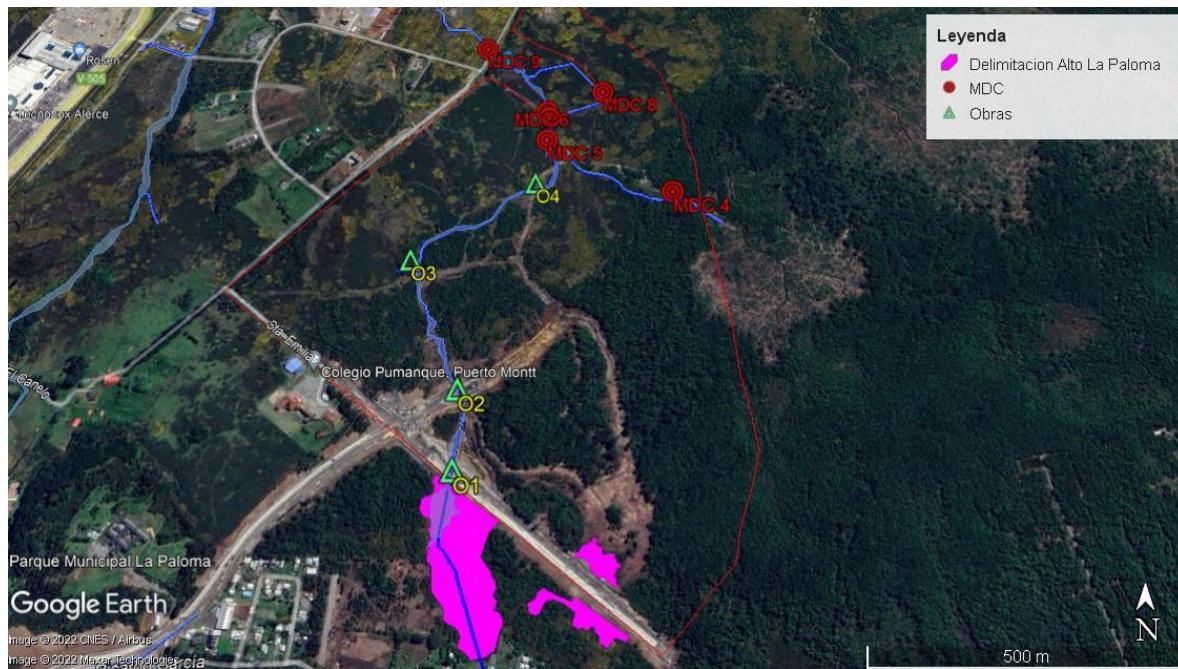
Figura 43 Obras de modificación de cauce Estero Sin Nombre en Humedal Alto La Paloma

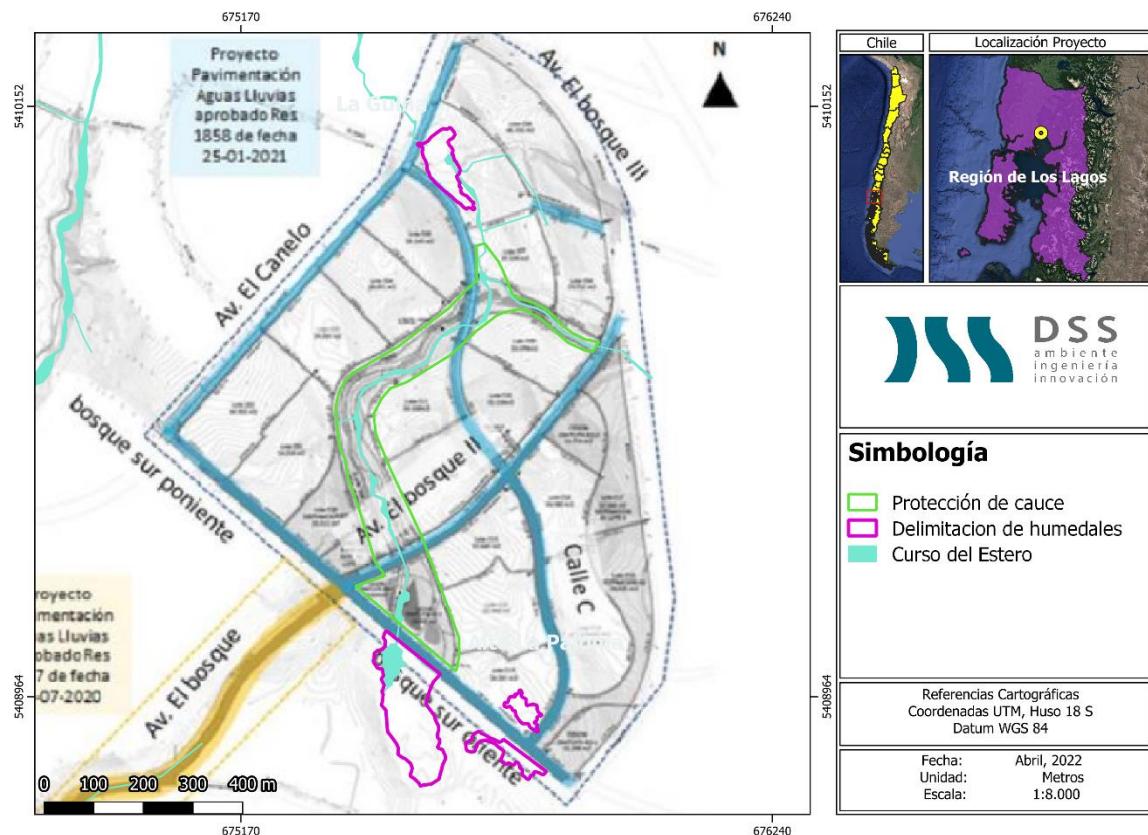
Figura 44 Faja de protección
