**EN LO PRINCIPAL:** Formula descargos; **PRIMER OTROSÍ:** Acompaña documentos; **SEGUNDO OTROSÍ:** Reserva prueba; **TERCER OTROSÍ:** Forma especial de notificación; **CUARTO OTROSÍ:** Personería; **QUINTO OTROSÍ:** Patrocinio y poder.

## **SUPERINTENDENCIA DEL MEDIO AMBIENTE**

Consta de antecedentes de la carpeta administrativa que, debido a una serie de denuncias por ruidos molestos, se procedió a efectuar una fiscalización a mi representada que, en aquella época, desarrollaba trabajos de demolición en la obra denominada "Edificio San Francisco", ubicada en San Francisco #210, de la comuna de Santiago.

Así las cosas, con fecha 23 de febrero de 2021, se efectúa la fiscalización por parte de esta Superintendencia, emitiéndose el informe de fiscalización DFZ-2021-358-XIII-NE de misma fecha, el cual habría tenido como resultado el hecho de que la obra "Demolición San Francisco 210", registraba una excedencia de 12 dB(A).

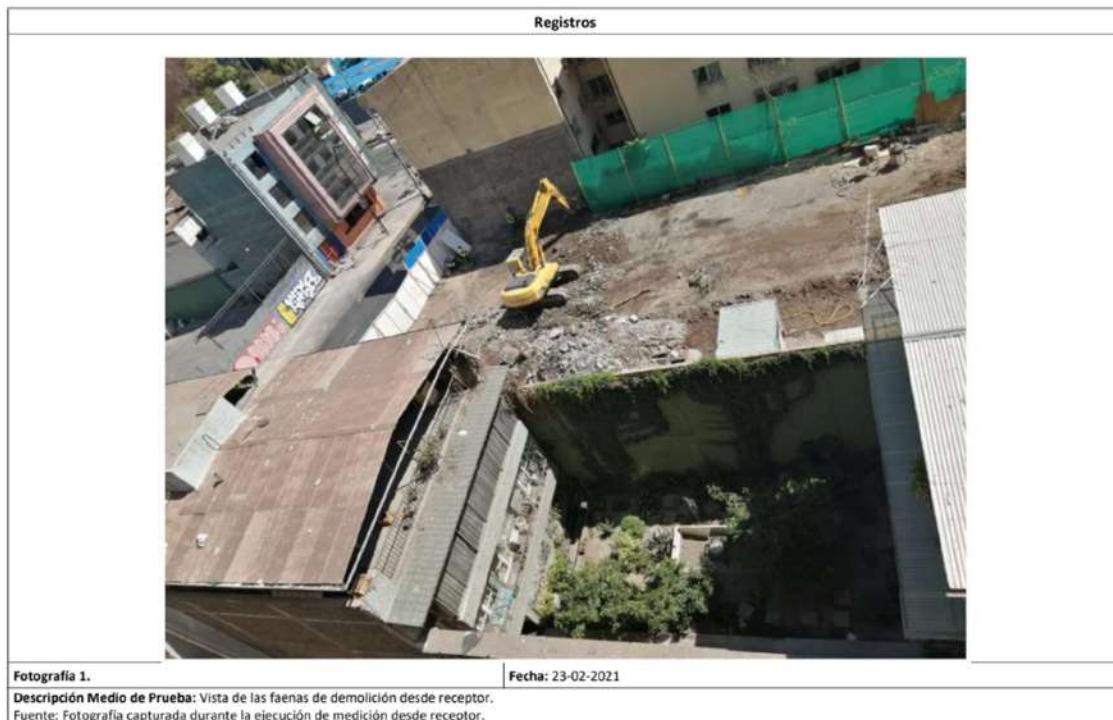
Por otro lado, el acta de Inspección ambiental, de fecha 23 de febrero de 2021, señala que que la medición se efectuó en un punto de medición externo correspondiente a balcón de la vivienda del denunciante, durante horario diurno (07:00 a 21:00 horas), específicamente a las aproximadamente las 11:50 horas, verificándose que el ruido de la fuente emisora correspondía a uso de excavadora Socoher removiendo escombros.

El informe técnico de fiscalización ambiental, contiene la siguiente imagen de referencia del lugar donde se realizó la medición:

Como se podrá apreciar, lo efectuado por el fiscalizador, básicamente, fue asistir en determinado horario diurno al domicilio del denunciante, abrir las ventanas, y tomar la medición del ruido, sin efectuar las correcciones que en derecho corresponden, y que en el caso de autos son de toda relevancia, por cuanto la excedencia de ruido es de solo 12 dB(A), **por lo que encontrándose tan cercano del cumplimiento, es necesario que la medición se efectúe con toda la rigurosidad, pues las multas que conllevan la infracción son de un rango de tal entidad que ameritan la certeza necesaria condenatoria.**

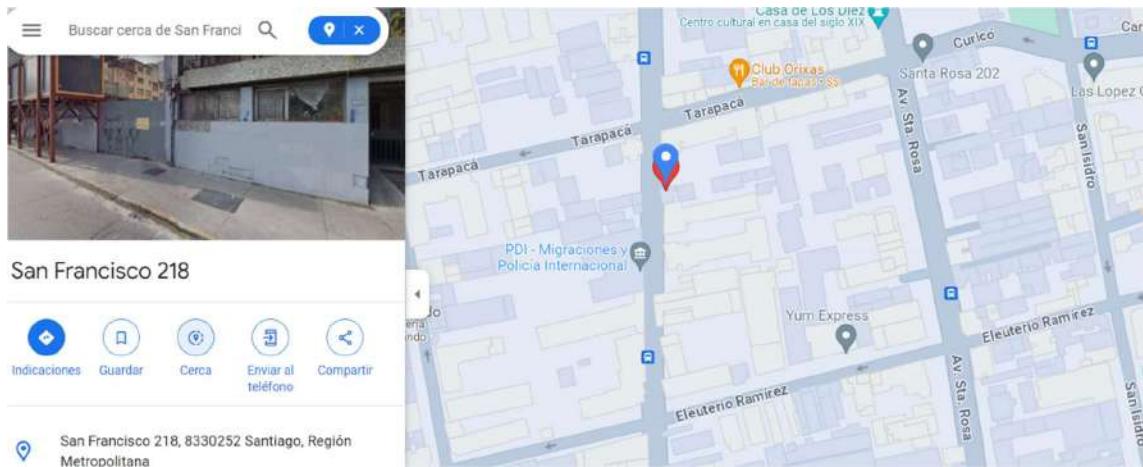
Esta parte estima que, se haberse aplicado las correcciones de ruido de fondo, no se habría sobrepasado el límite legal. En efecto, el lugar de muestreo, se encuentra muy próximo a dos calles importantes y una avenida, que generan una gran contaminación acústica imposible de no considerar, tal como se puede observar en la imagen que se adjunta a continuación:

El predio donde se ubicaba mi representada a la época de la fiscalización, así como el receptor, se encuentran a menos de 100 metros de calle Tarapacá y a 100 metros de calle Eleuterio Ramírez y Avenida Santa Rosa, sin considerar la calle San Francisco donde estaba ubicada la obra, es decir, las calles más concurridas del centro de Santiago, y lugar de tránsito hacia oficinas y lugares de trabajo, establecimientos mercantiles, conjuntos habitacionales de alta densidad, y el acceso a autopistas, tratándose en consecuencia, de calles con una alta demanda de tránsito vehicular y peatonal.

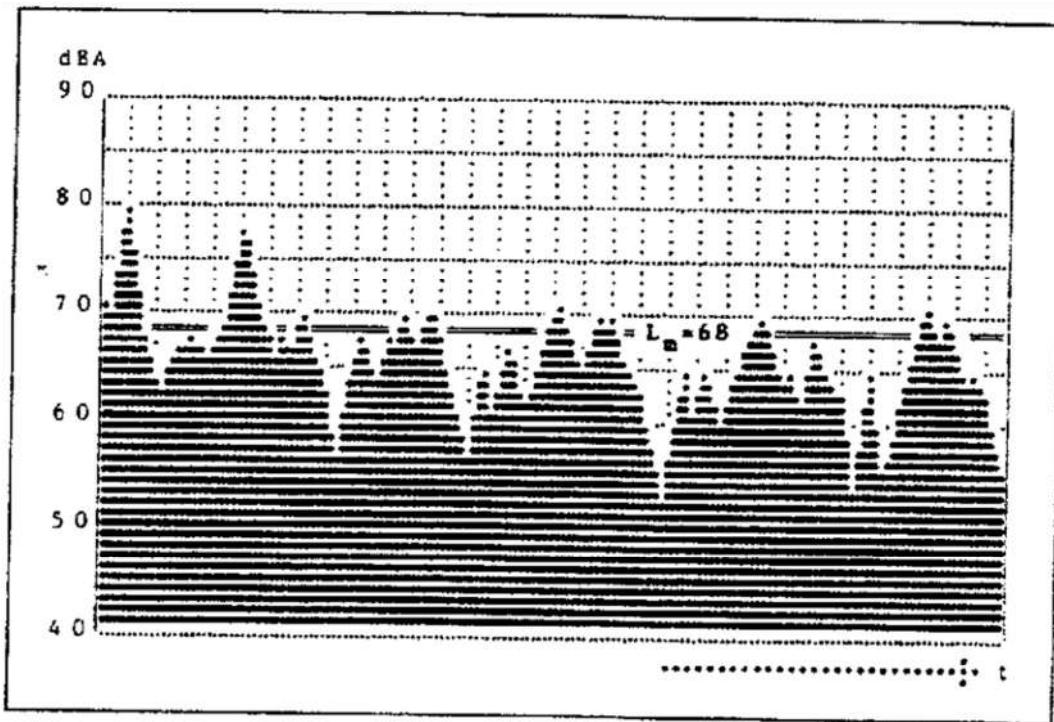
**Figura 3.3.** Trazado del nivel sonoro en una arteria urbana. 25 m de distancia. Eje del tiempo = 10 seg por retícula

Así las cosas, el fiscalizador, no ponderó que los estándares internacionales de medición de sonido promedio de una arteria urbana, a 25 metros de distancia, son de 68 dBA y que en las horas de mayor congestión puede llegar a 80 dBA (ver, en este sentido, Rainer Guski, *El Ruido, Efectos de los sonidos no deseados*, editorial Herder, Barcelona 1989, p. 31, versión castellana de Thema, de la obra de Rainer Guski, *Lárm. Wirkungen Unerwünschter Gerausche*).

Lo indicado en el párrafo precedente se aprecia en el siguiente gráfico, extraído de la obra citada;

De esta forma, es evidente que, de haber considerado el ruido ambiente de fondo en la medición del 23 de febrero de 2021, en los parámetros interaccionales reseñados, evidentemente NO existe el exceso de 12dB (A).

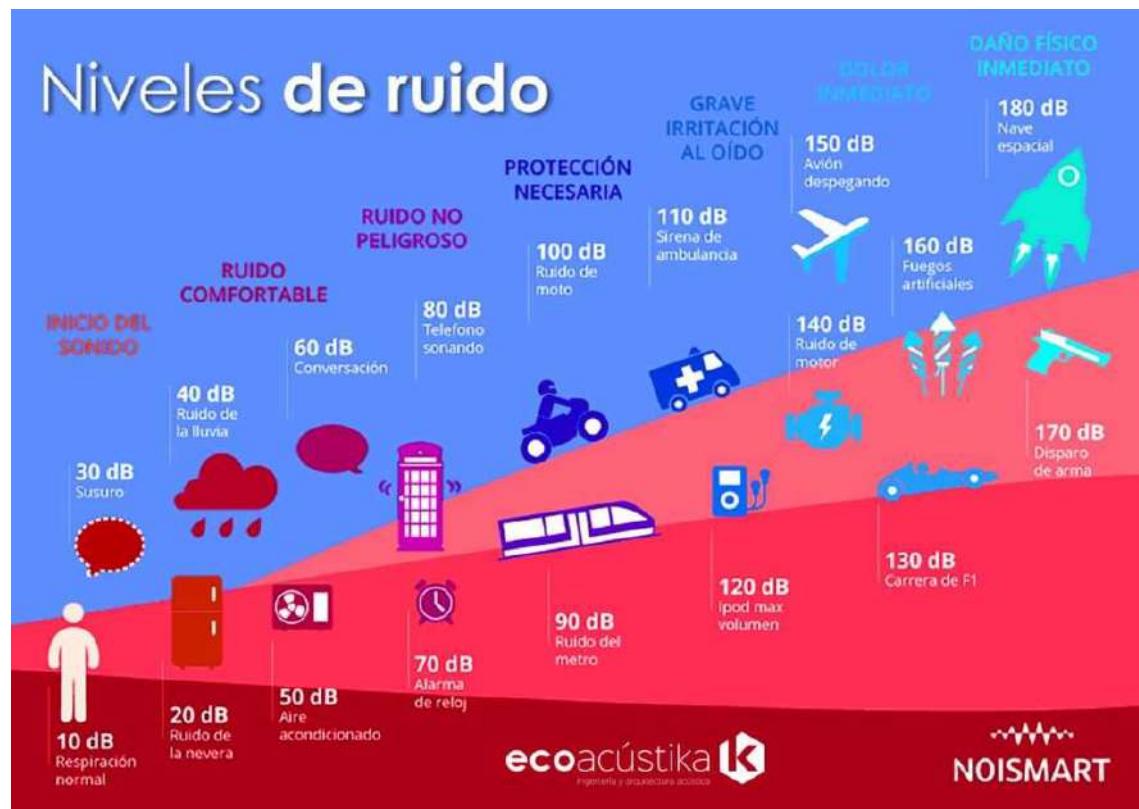
Respecto a la importancia del daño o peligro, debemos ser categóricos al indicar que este NO existió. Para entender lo señalado, presentamos el siguiente cuadro explicativo:

Como se aprecia, los 77dB(A), además de exceder solo en 12 el máximo legal, es menor al ruido que oímos diariamente en nuestras calles, por lo que no puede estimarse de modo alguno que representara un daño a la población.

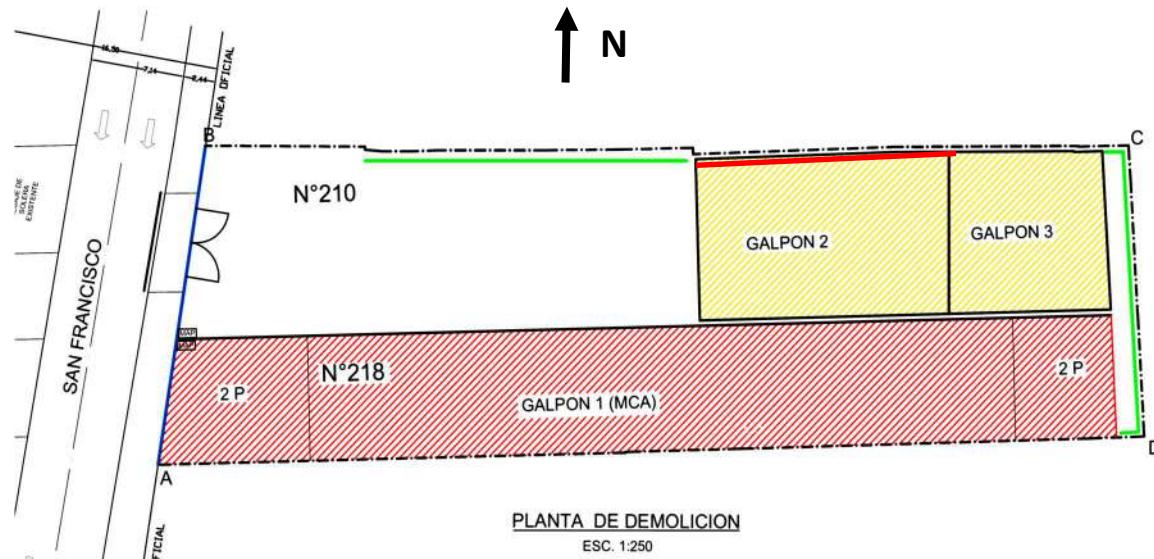
Imagen 2 - Plano vista en planta con la sectorización de las zonas de demolición.

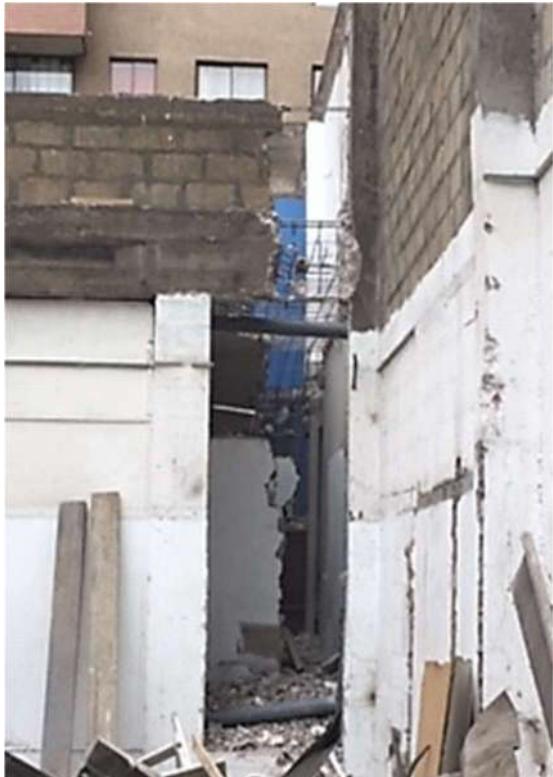
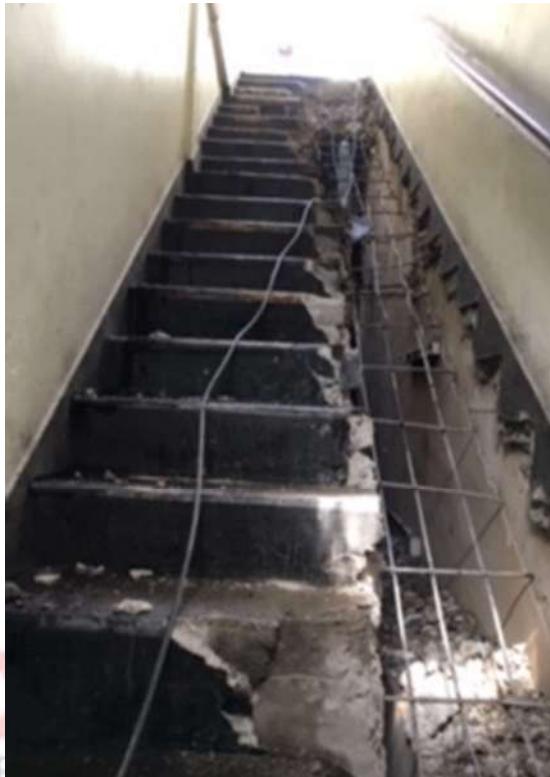
Imagen 6-7.- cortes de dilatación a muro medianero Norte

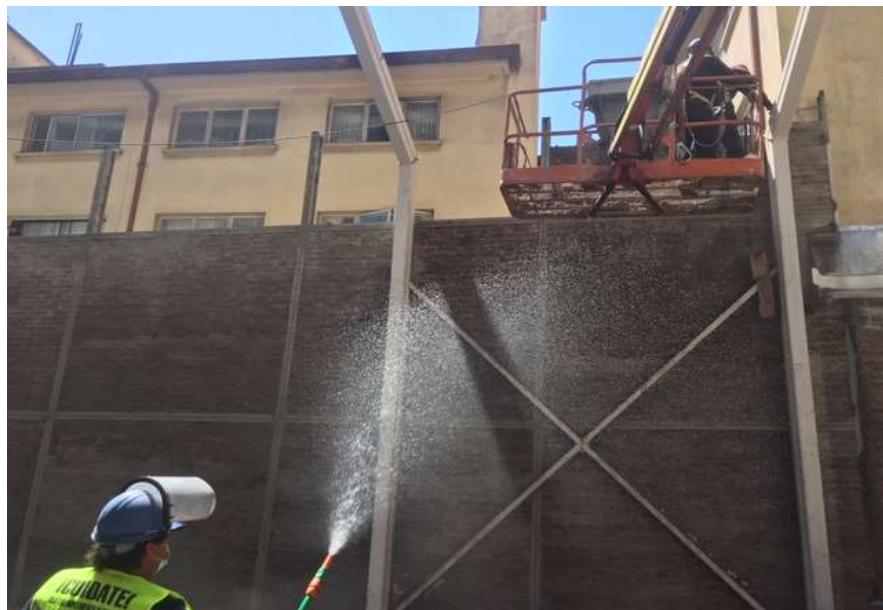
Imagen 11.- Rebaje tramo muro divisorio Norte

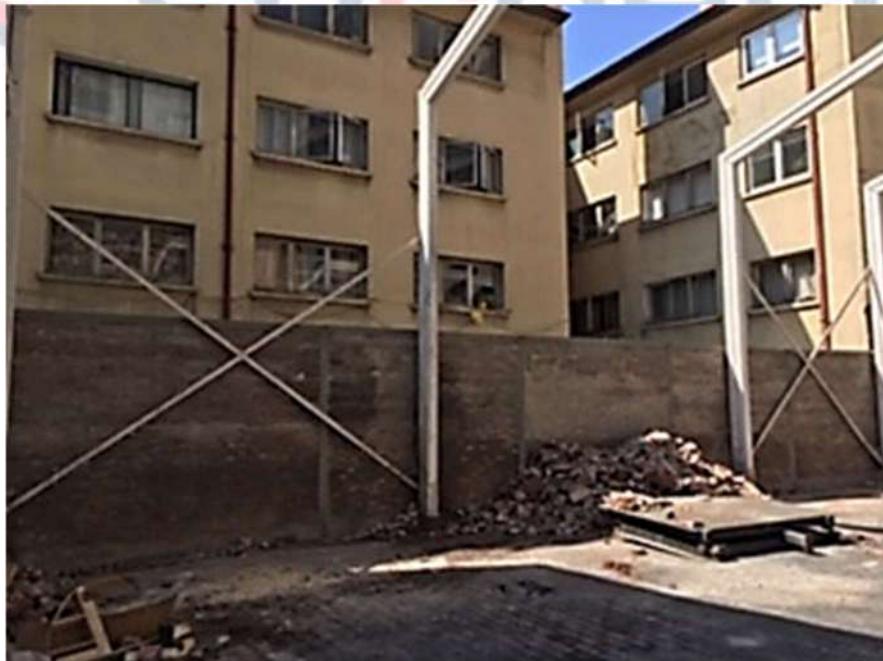
Imagen 12.- Tramo rebajado muro divisorio Norte

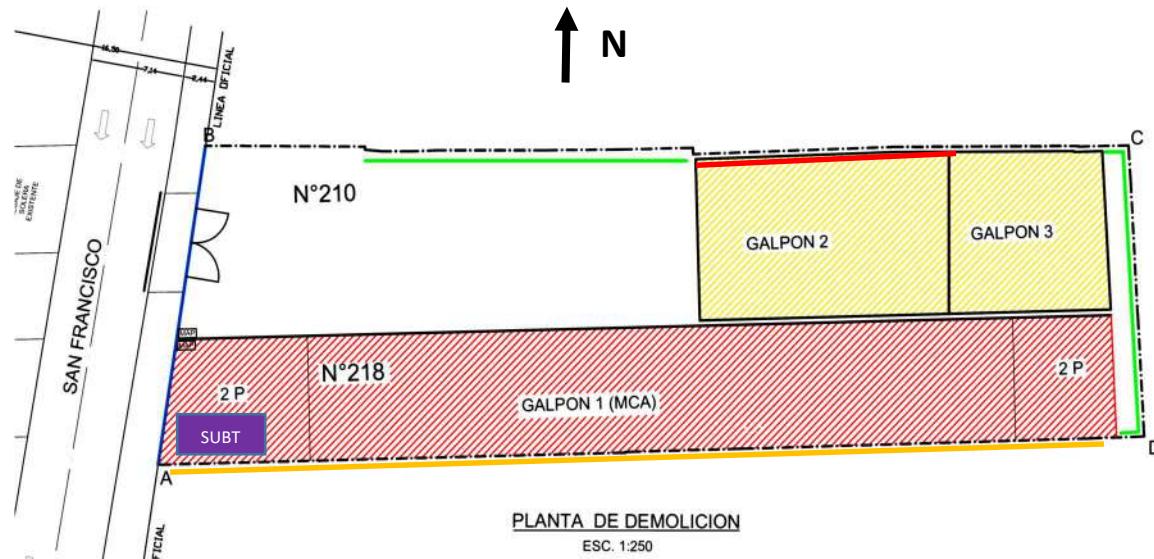
Imagen 2 - Plano vista en planta con la sectorización de las zonas de demolición.

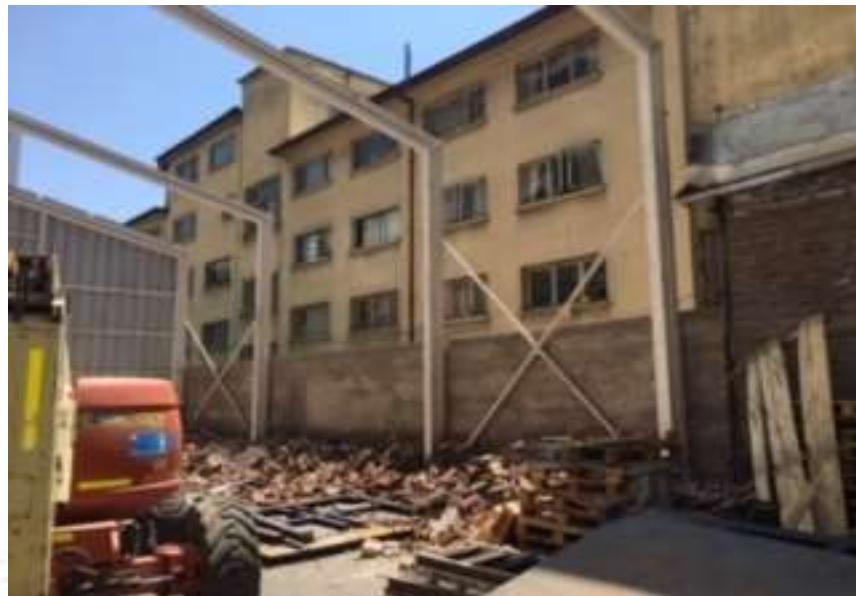
Imagen 4.- Desarme Galpon 2 y rebaje muro Norte

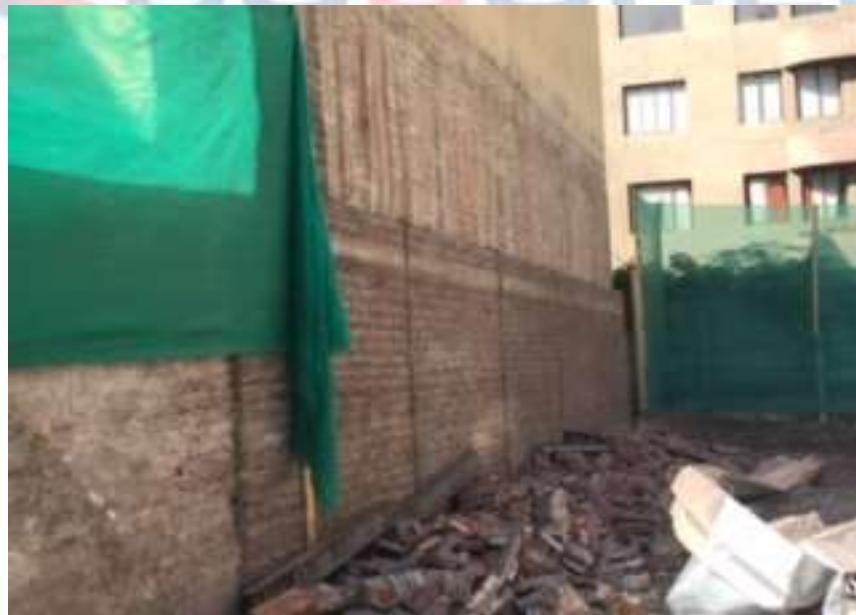
Imagen 5.- rebaje muro nor-oriente

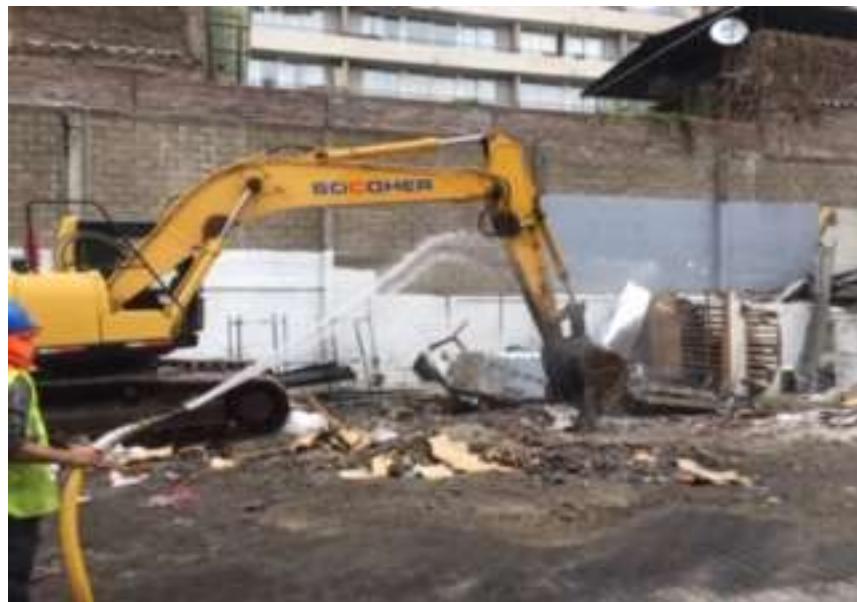
Imagen 6- ingreso maquina excavadora

**INGRESO MAQUINA EXCAVADORA:** Con fecha 13 de Febrero se hace ingreso de maquina excavadora para la demolición masiva.

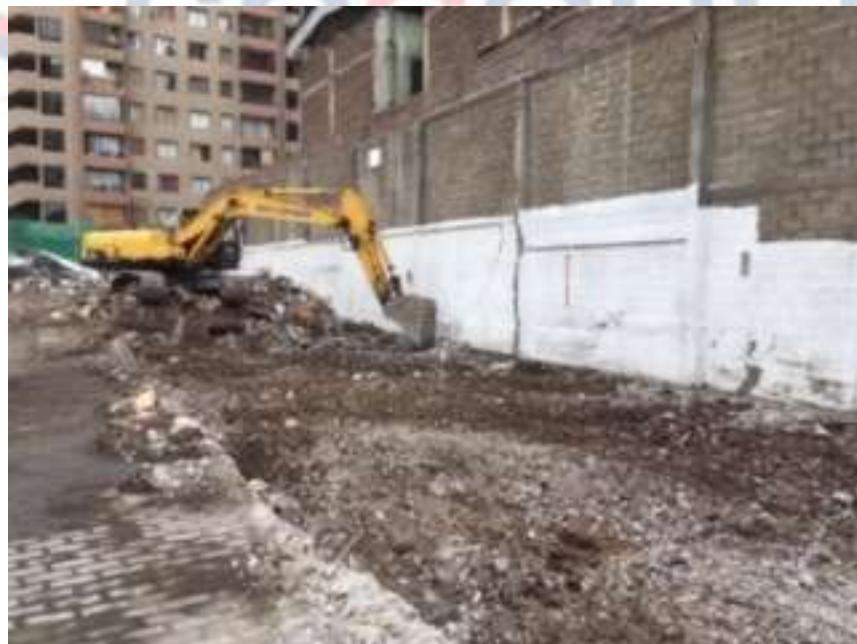
Imagen 7.- Demolición mecanica.

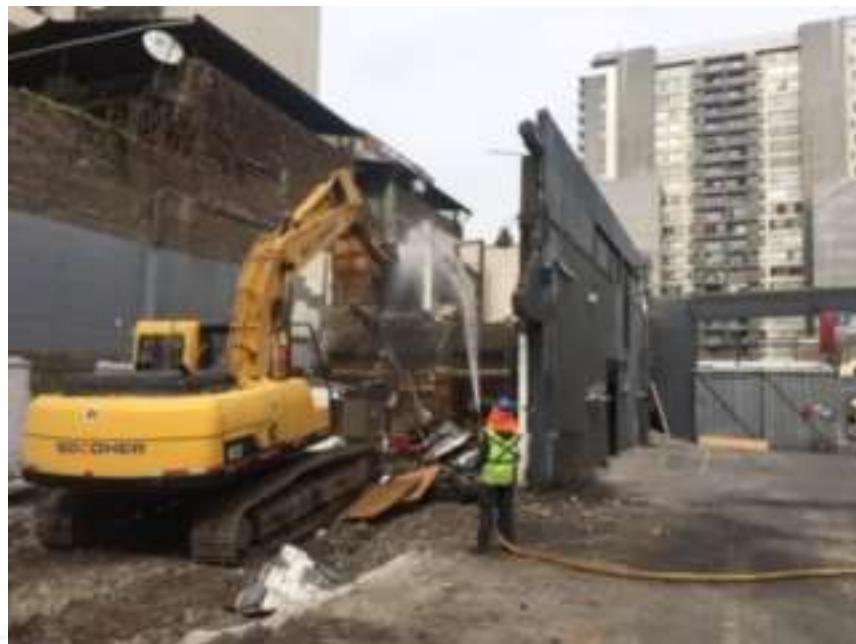
Imagen 8.- Demolición y riego constante alto caudal.

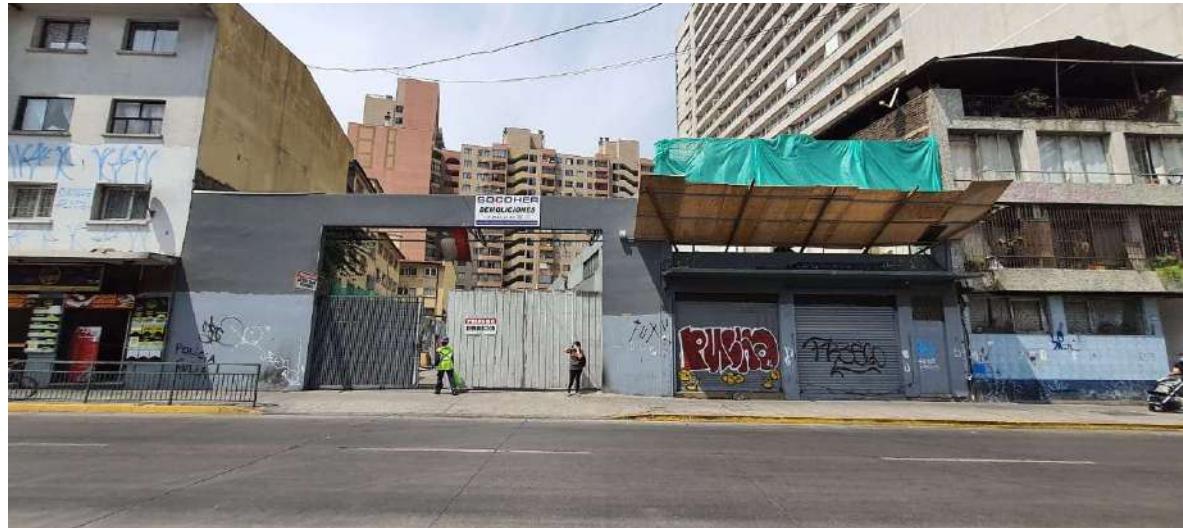
Imagen 10.- Rebaje fachada 2do piso con abanico de protección

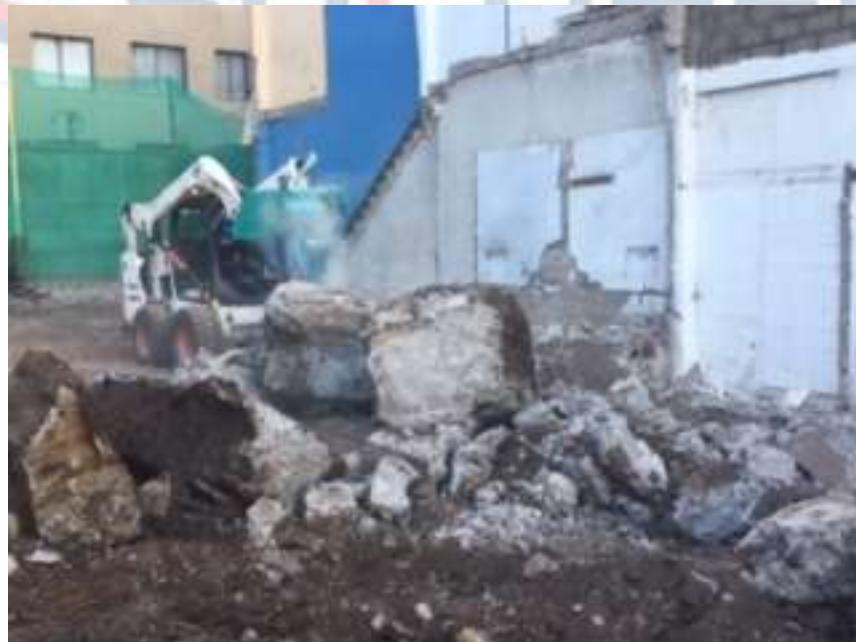
Imagen 15.- Demolición de fundaciones

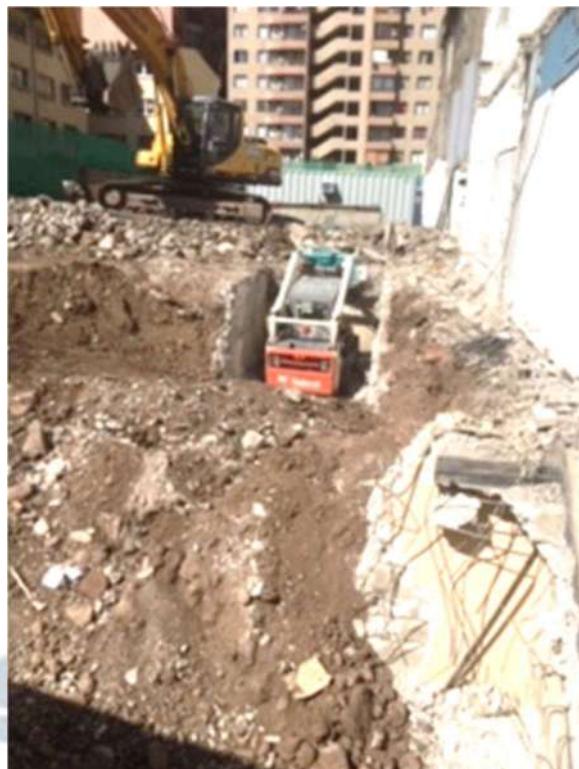
Imagen 16.- Demolición de subterráneo
