EN LO PRINCIPAL: Descargos. **PRIMER OTROSÍ:** Reserva de medios probatorios **SEGUNDO OTROSÍ:** Acompaña documentos.

SUPERINTENDENCIA DEL MEDIO AMBIENTE

JAIME RIVERA MACHADO, en representación de **MANTOS COPPER S.A.**, según se acreditó, en el marco del procedimiento sancionatorio **Rol D-064-2022**, a esta Superintendencia del Medio Ambiente respetuosamente digo:

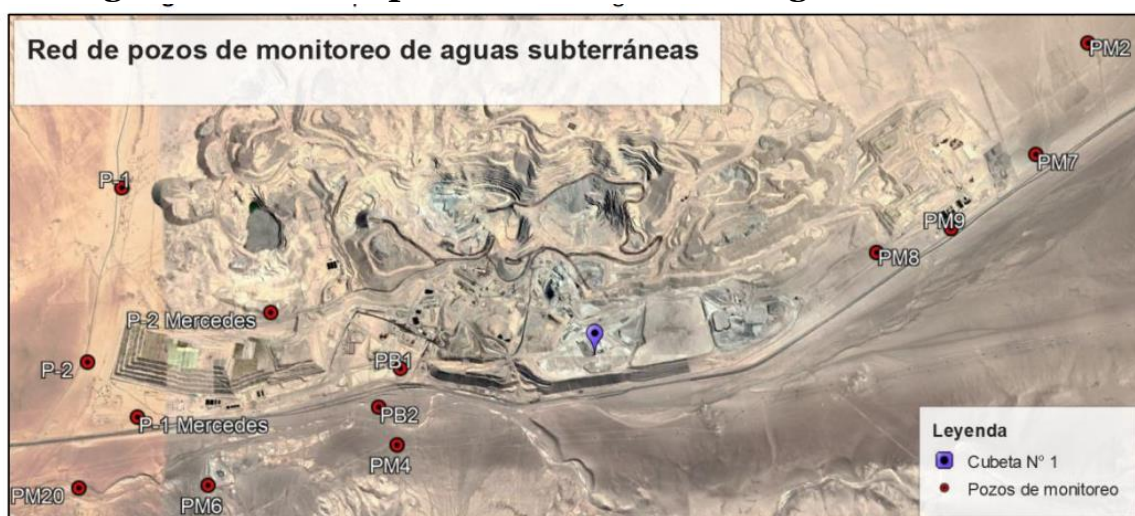
Figura N°2: Red de pozos de monitoreo de aguas subterráneas

45. Para justificar la ocurrencia de efectos, la SMA simplemente se basa en la información entregada por la red de monitoreo de aguas subterráneas consistente en pozos ubicados tanto aguas abajo como aguas arriba de la faena Mantos Blancos, cotejando la información entre los pozos ubicados en estos dos sectores entre los años 2015 (enero) y 2021 (diciembre).
46. Los pozos considerados por la SMA constan en la siguiente imagen., insertada en el Consid. 28° de la FdC:

47. Sobre la información entregada por los pozos anteriormente expuestos, concluye la SMA que existiría una cierta relación causal entre la operación de la Cubeta N°1 y las supuestas infiltraciones, sencillamente por el hecho de que los niveles freáticos históricos aguas arriba de la faena MB (pozos PM2 y PM7) serían considerablemente menores y sin variación en relación con los niveles aguas abajo (pozos PB1 PB2 y PM4), los que tendrían un alza en sus niveles freáticos. Lo mismo agrega luego, de una manera confusa y poco concluyente, respecto a la calidad de las aguas subterráneas en el Consid. 39 de la FdC.

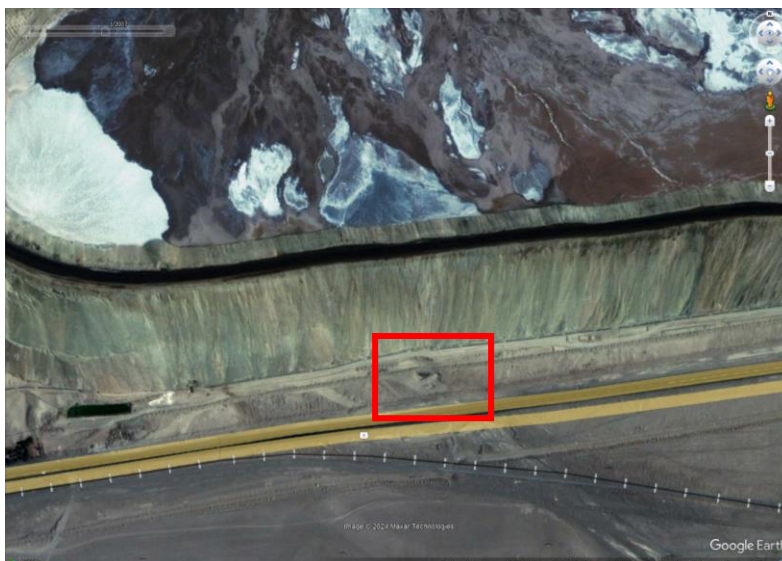
Imagen N°3. Evidencia de Afloramiento en enero 2007

75. Pues bien, como acredita la siguiente fotografía satelital, el Afloramiento se encuentra en presente en su ubicación actual desde -al menos- el año 2007:

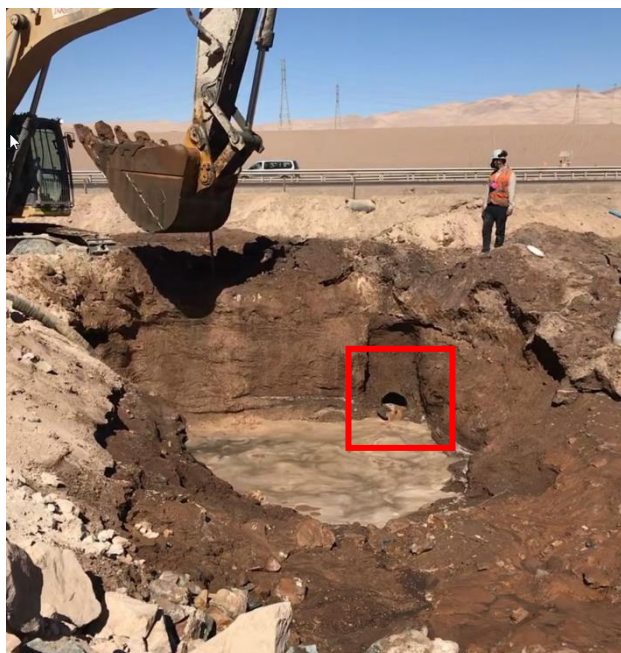
Imagen N°6: Ducto en afloramiento

80. Asimismo, a continuación, se muestra una foto del mismo evento tomada en 2021:

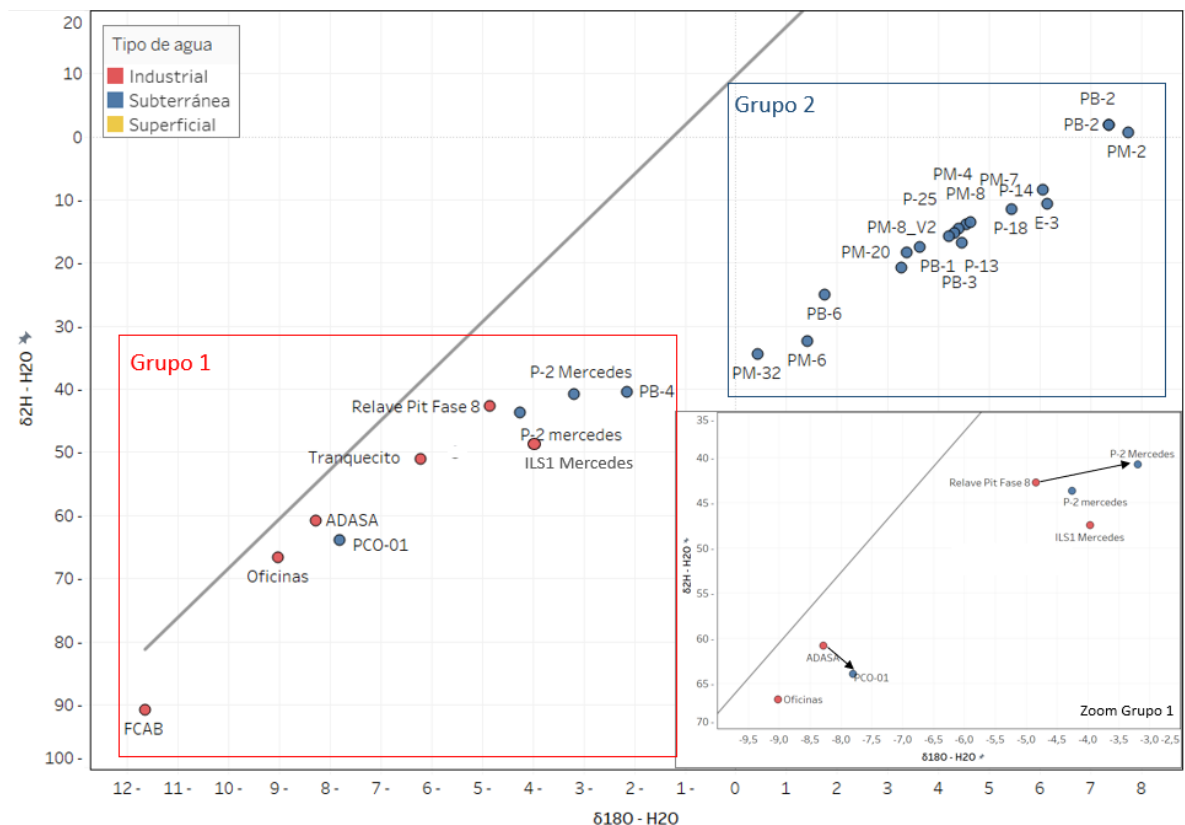
Figura N°12: Relación isotópica $\delta^{18}O$ - δ^2H de la molécula de agua

42. Por su parte, respecto de la información sobre la **calidad de las aguas**, las composiciones isotópicas similares entre las aguas del relave del Pit Fase 8 y las registradas en el punto P-2 Mercedes y PCO-01 indicarían un mismo origen de las aguas, encontrándose estas en el Grupo 1 (ver figura 11). Por otra parte, si se observa la marca isotópica de los puntos del acuífero regional de Sierra Gorda (PM-20 o PB-2), esta difiere de los puntos anteriormente mencionados, agrupándose según el Grupo 2 (figura 11). Lo que demuestra claramente que no ha existido ningún contacto de las aguas provenientes del Pit Fase 8 con las propias del acuífero Sierra Gorda.

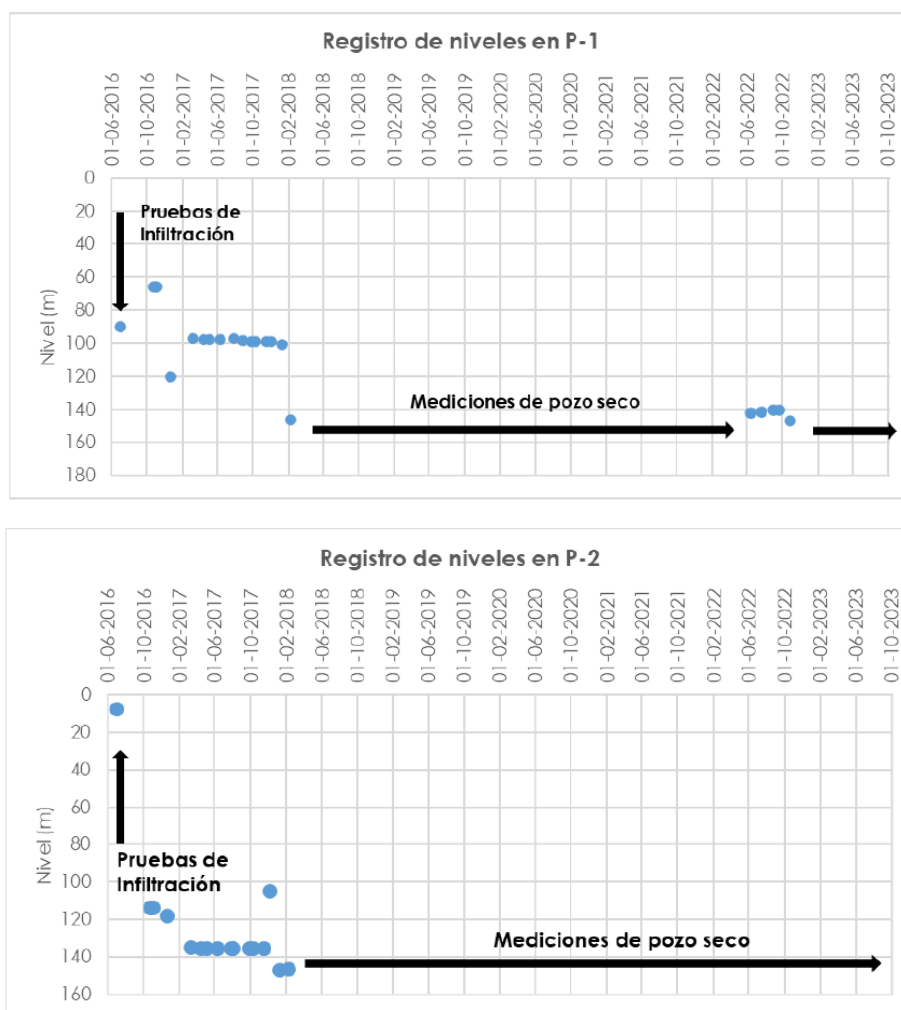
Figura N°14: Medición de niveles en Pozos P1 y P2

7. Por su parte, respecto de los efectos asociados a este hecho infraccional, los resultados del monitoreo evidencian que **no se ha detectado agua en los pozos P1 y P2 en los últimos 4 años**. Previamente se detectó agua en estos pozos, sin embargo, su origen corresponde a pruebas de infiltración luego de su construcción en 2016. El agua introducida se mantuvo durante meses debido a la baja permeabilidad del acuífero, por lo que se contrató a un tercero para extraer el agua³⁸. Posterior a ello se han mantenido las mediciones secas.

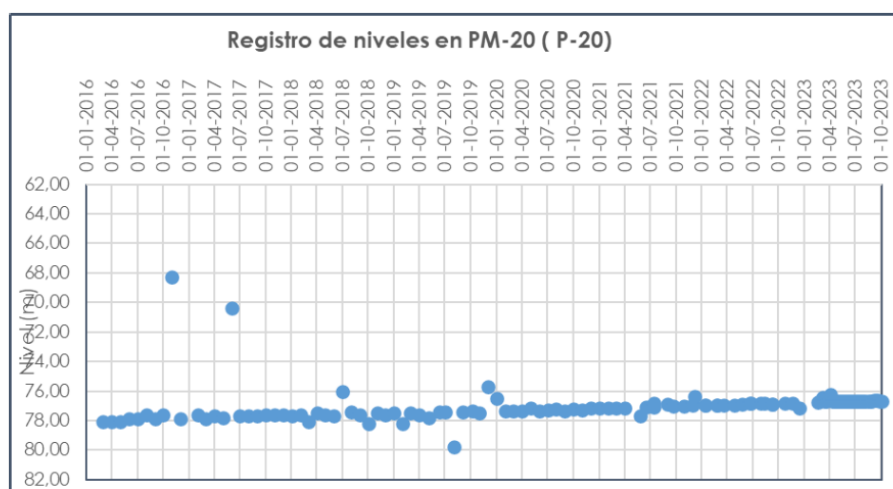
Figura N°15: Registro de niveles en Pozo PM-20

- En el pozo PM-20 **se ha detectado históricamente la presencia de agua**, con una profundidad del nivel que fluctúa generalmente entre 76 y 78 metros b.n.t.
- El agua se encuentra **presente desde antes del inicio de la depositación de los relaves en el Pit Fase 8**, y los niveles **no han mostrado una variación relevante desde dicho hito**.

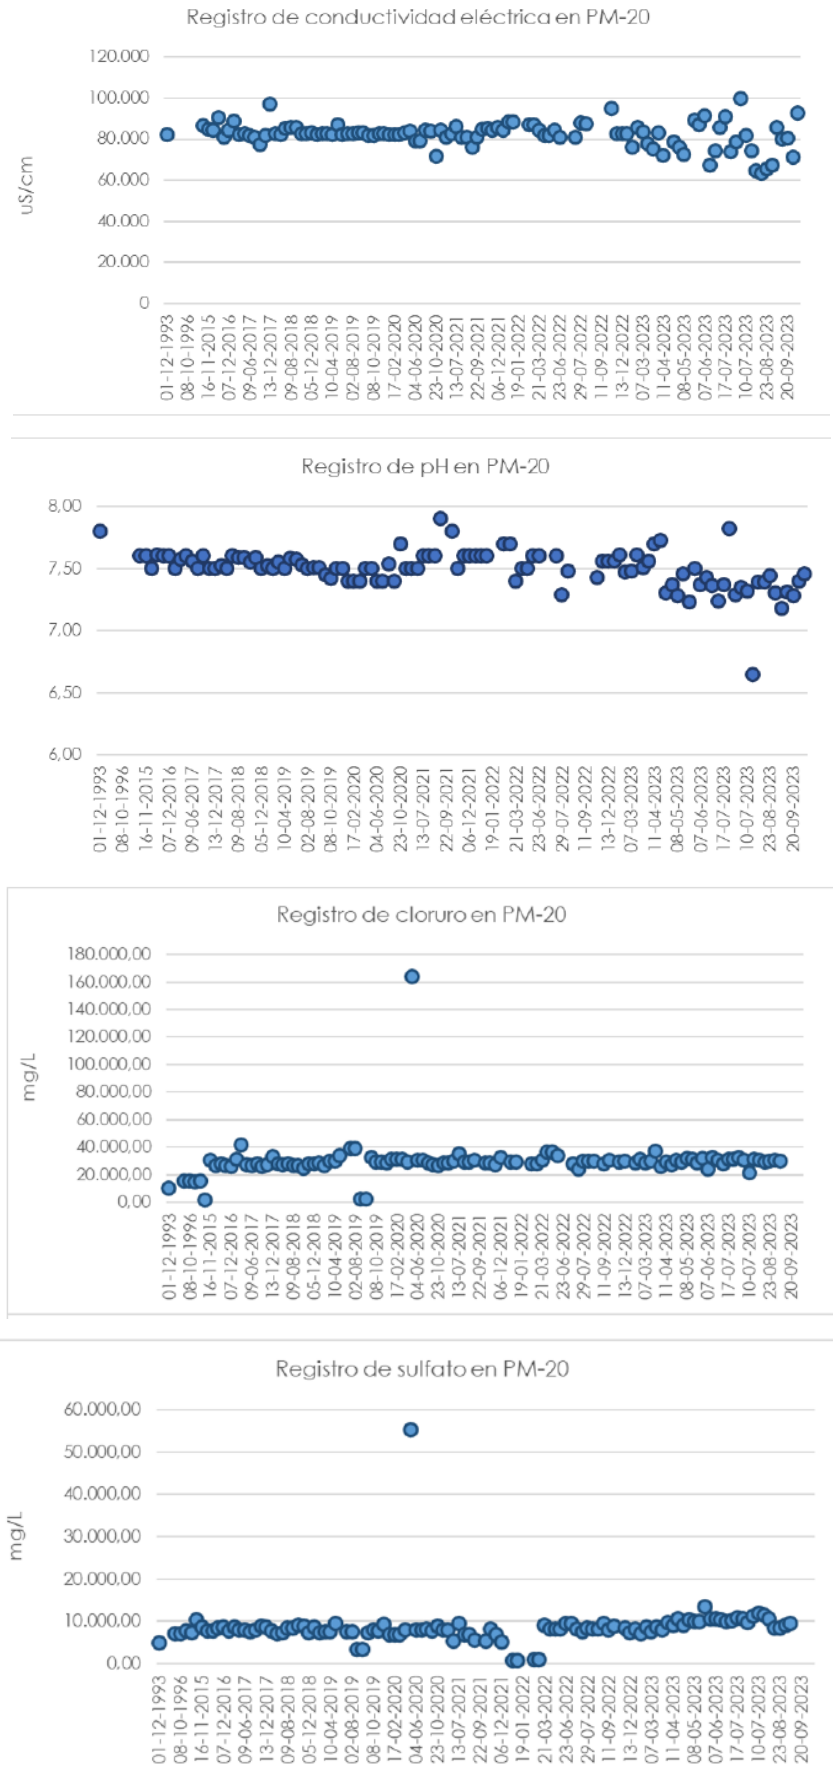
Figura N°16: Registro de parámetros en Pozo PM-20

- Respecto de la **calidad del agua** en el Pozo PM-20, **no existe una variación significativa en los parámetros**, siendo posible descartar un efecto del Pit Fase 8.
