EN LO PRINCIPAL: PRESENTA DESCARGOS; **PRIMER OTROSÍ:** ACOMPAÑA DOCUMENTOS; **SEGUNDO OTROSÍ:** PERSONERÍA.

SUPERINTENDENCIA DEL MEDIO AMBIENTE

CAROLINA ZÚÑIGA BRAVO, en representación de INTERCHILE S.A. (en adelante, “**Interchile**”), titular del proyecto “*Plan de Expansión Chile LT 2x500 kV Cardones - Polpaico*” (en adelante, el “**Proyecto**”), en el expediente del procedimiento administrativo sancionatorio Rol D-129-2020, iniciado por la Superintendencia del Medio Ambiente (en adelante, la “**SMA**” o “**Superintendencia**”) a través de la Resolución Exenta N°1/Rol D-142-2020, de fecha 25 de septiembre del año 2020 (en adelante, la “**Formulación de Cargos**”), a Usted respetuosamente digo:

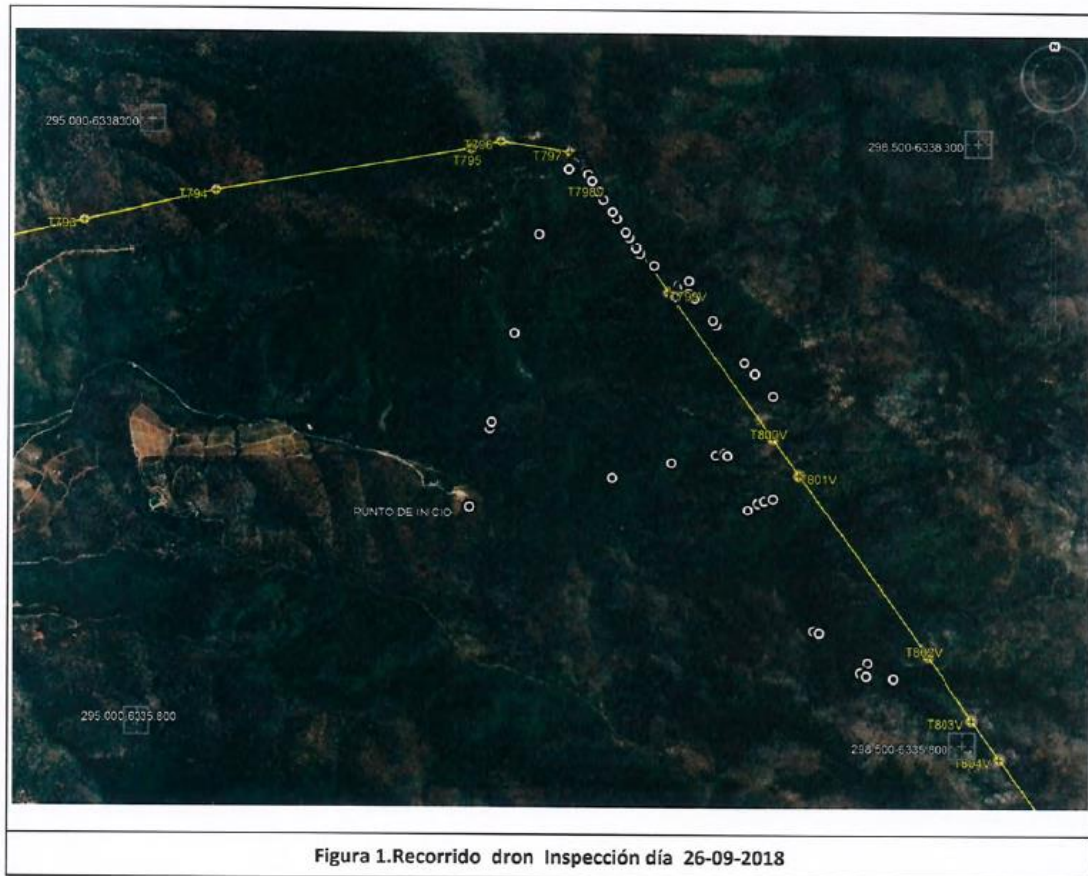
4.1.1 Inspección 26-09-2018

- 228.** Lo anterior es posible comprobarlo con la imagen del recorrido del dron informada en el Reporte Técnico de Fiscalización Ambiental, que copiamos a continuación:

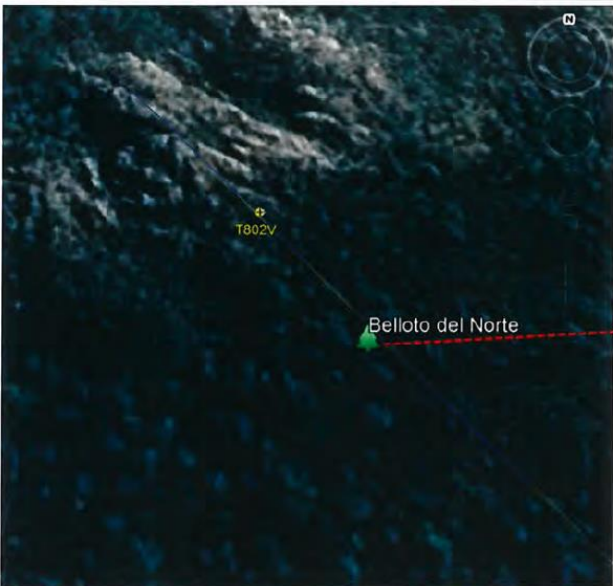
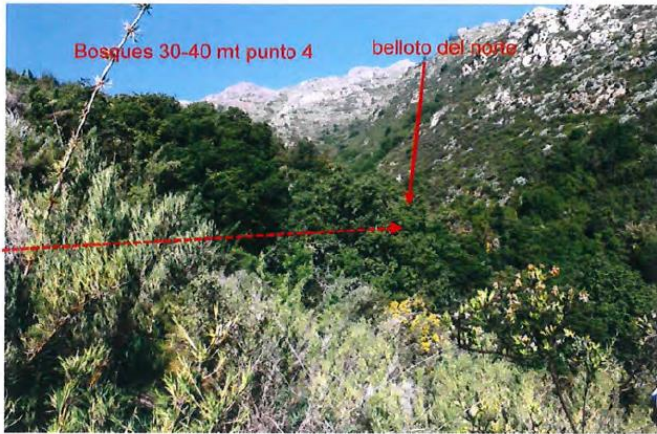
Figura 6			Fotografía 13		
Coordenadas WGS84 Huso 19		Norte: 6.336.160 m.	Este: 298.342 m.	Coordenadas WGS84 Huso 19	
				Norte: 6.336.160 m.	
				Este: 298.342 m.	
Descripción de medio de prueba:			Descripción de medio de prueba:		
Imagen Google Earth de fecha 22 de marzo de 2018, previo a la construcción de la T802, en donde se visualiza la matriz de bosque nativo de preservación en la que se insertaba la parte de la plataforma proyectada de dicha torre			En la imagen se aprecia el bosque de preservación con presencia de belloto del norte que resultó intervenido en 0,017 ha por la construcción de parte de la plataforma de la T802.

- b. En el mismo sentido anterior, **la Fotografía 13 de ninguna forma permite apreciar las especies que conforman el supuesto bosque afectado, lo que no permite discriminar fehacientemente la supuesta presencia de la especie Belloto del Norte en él, ni que haya sido afectado.**

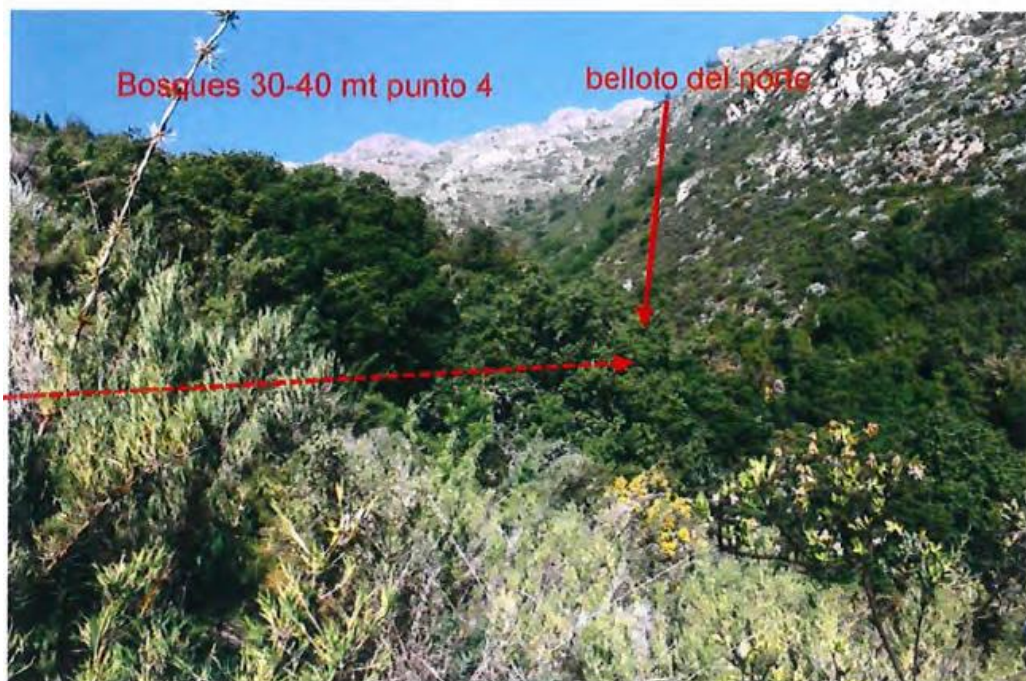
- c. Basta ver en detalle la Fotografía 13 para comprobar lo anterior:

- d. Cabe preguntarse: ¿Es distinguible un bosque afectado en la fotografía? ¿Es posible verificar especies específicas a partir de ella? ¿Es acaso siquiera posible aventurar la existencia de un bosque con presencia de la especie Belloto del Norte a partir de ella?
- e. La respuesta a todas estas interrogantes es obviamente negativa, lo que confirma la falta de medios probatorios respecto de la imputación contenida en el Cargo 3 sobre la torre T802.
232. Por todo lo señalado, debe descartarse el Cargo 3 respecto de la torre T802, por falta de antecedentes probatorios que permitan fundar la imputación de afectación de bosque nativo de preservación con presencia de la especie protegida Belloto del Norte (*Beilschmiedia miersii*).

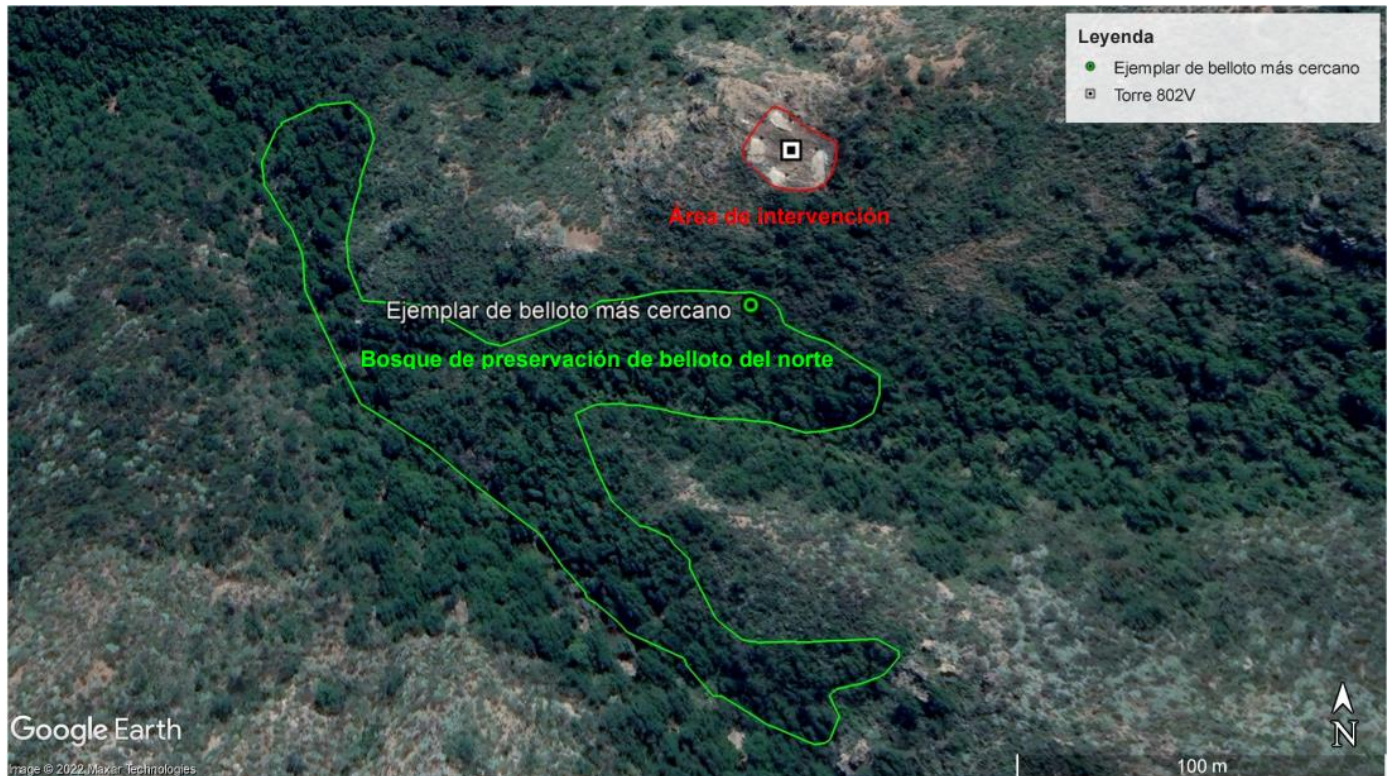
Lo anterior, es además confirmado con el análisis fotográfico y de terreno realizado en el Informe Meristema. A continuación, copiamos una de dichas imágenes, que permite apreciar la ubicación de la plataforma de la torre T802 y el área de intervención, el bosque de preservación con presencia de la especie Belloto del Norte más cercano, e incluso el ejemplar de dicha especie más cercano a la intervención realizada:

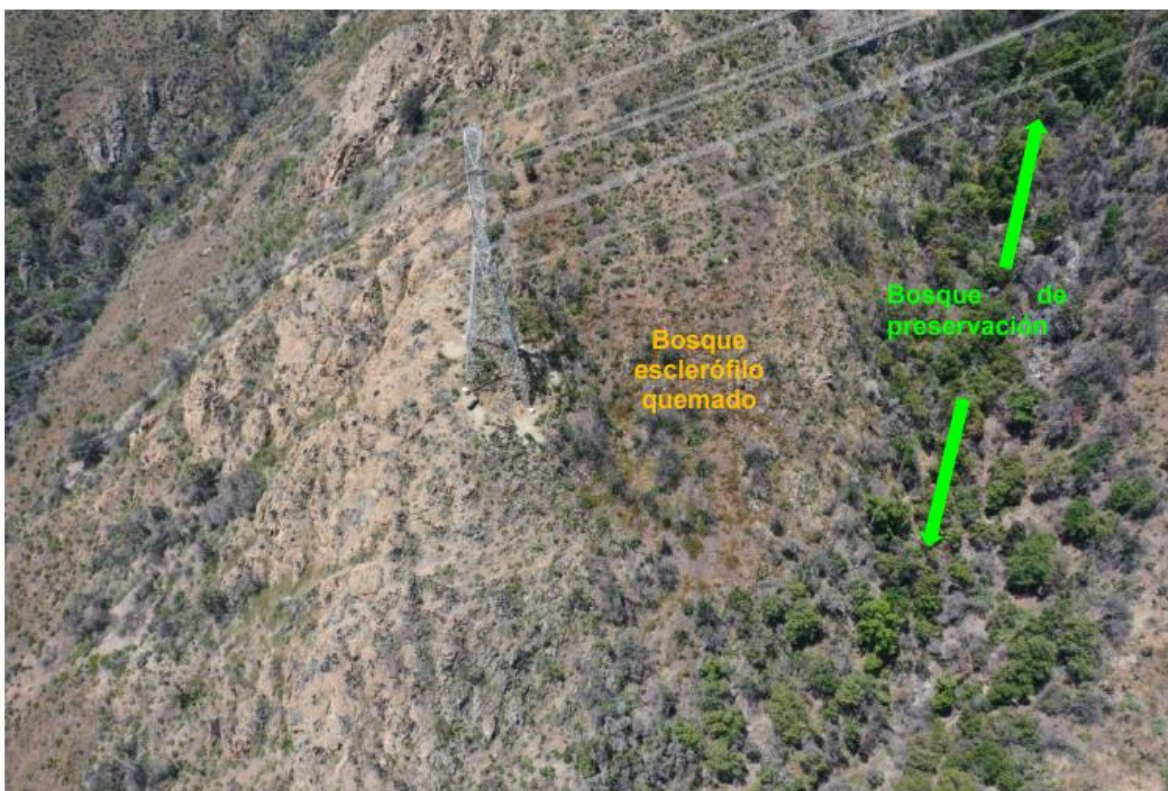
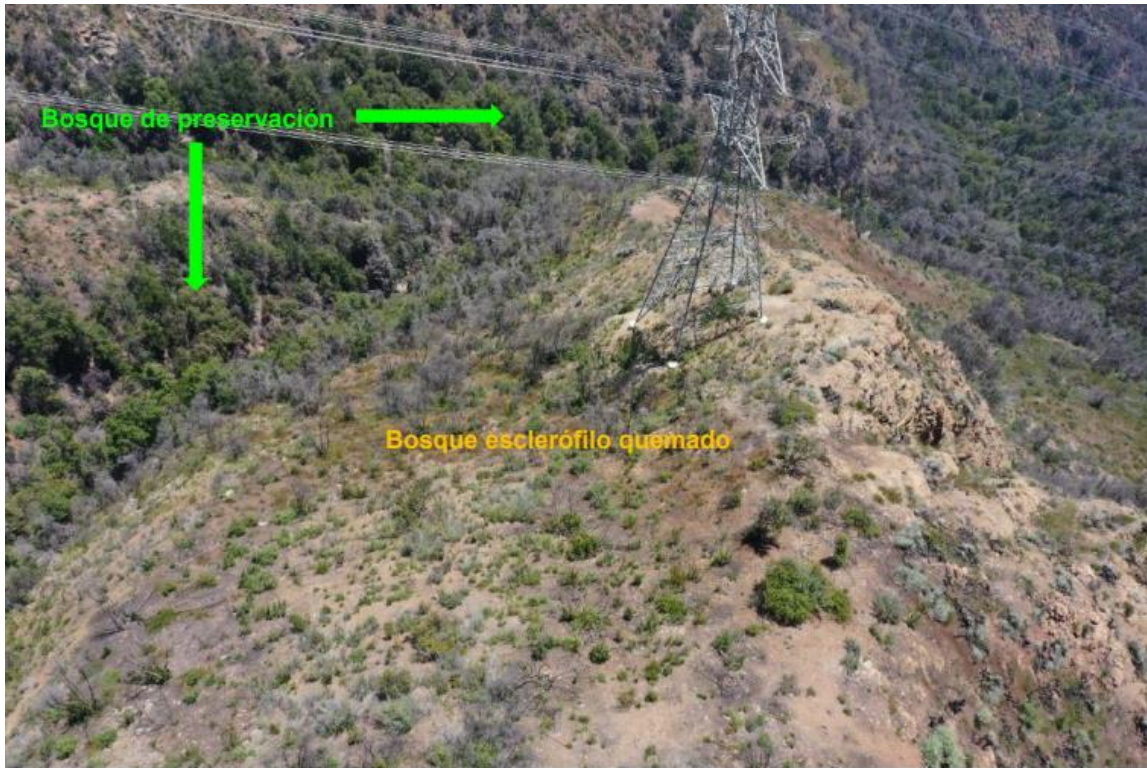
Acompañamos algunas imágenes adicionales que permiten apreciar que **el lugar de emplazamiento de la torre T802 no corresponde a un área boscosa, ni menos con presencia de la especie Belloto del Norte**, lo que permite descartar toda hipótesis de afectación como la señala en el Cargo 3:

Como es posible comprobar, el bosque con presencia de la especie Belloto del Norte de encuentra ubicado en una quebrada varios metros bajo el promontorio rocoso donde se ubica la torre T802, **lo que permite de plano descartar cualquier afectación a la especie como consecuencia de la construcción de la torre.** En efecto, como lo señala el propio Informe Meristema, la zona de construcción de la torre T802 no tiene las condiciones para que dicha especie se desarrolle, haciendo imposible su presencia en el lugar.

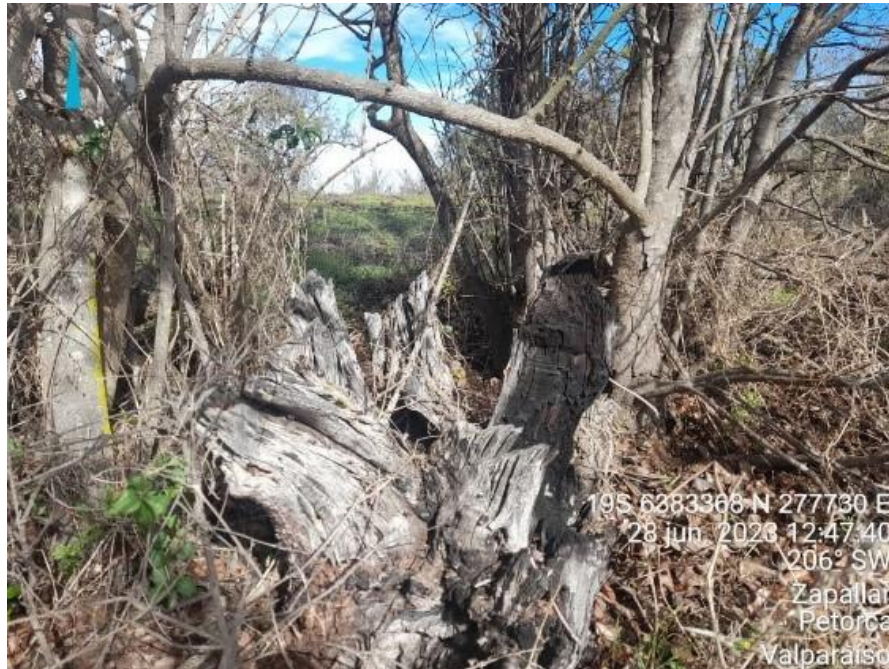
Fotografía 1: Vestigios de afectación de vegetación por incendios forestales, próximo al camino de acceso a la torre T671.

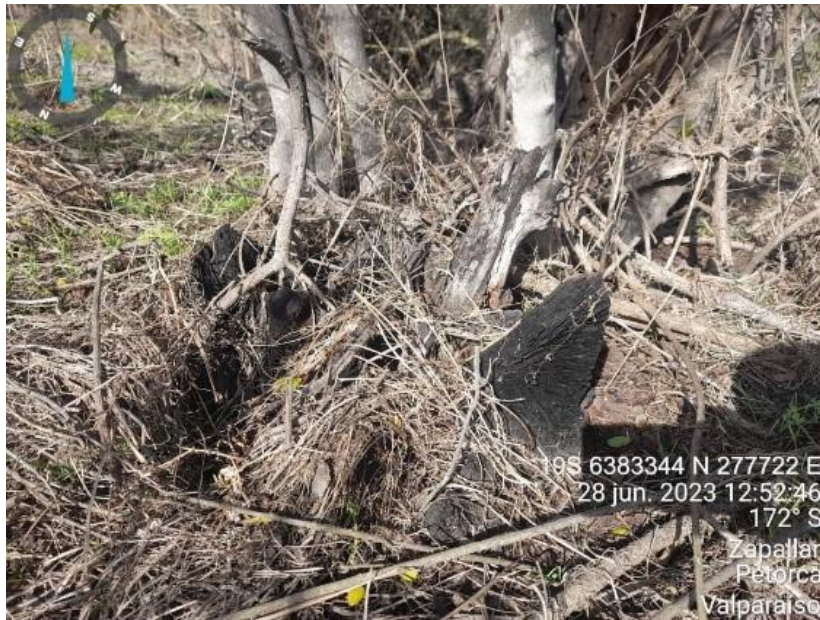
Fotografía 2: Vestigios de afectación de vegetación por incendios forestales, próximo al camino de acceso a la torre T671.

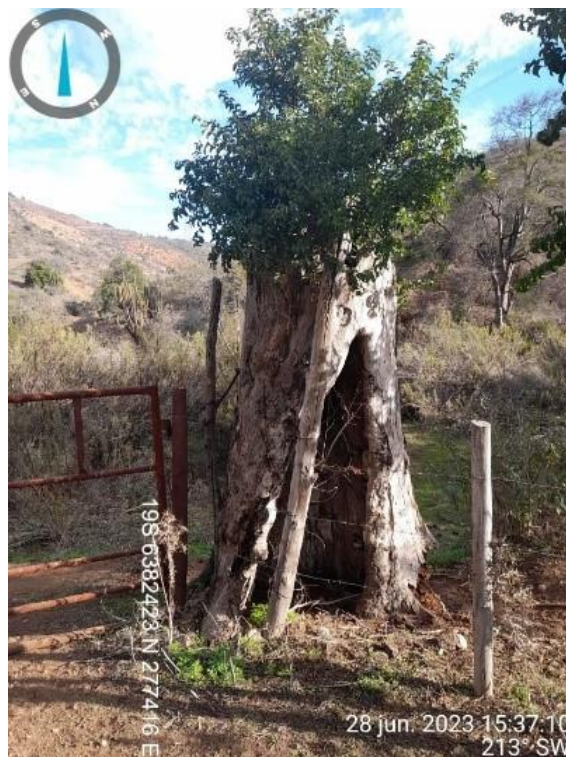
Fotografía 3: Espécimen de Belloto del Norte con signos de uso de corteza como cercado, próximo al camino de acceso a la torre T673.

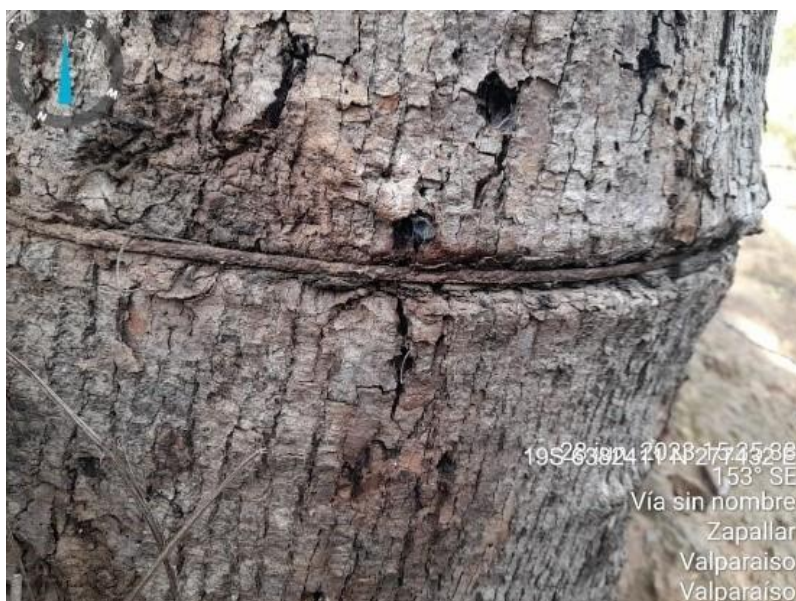
Fotografía 5: Espécimen de Belloto del Norte con signos de uso de corteza como cercado, próximo al camino de acceso a la torre T673.

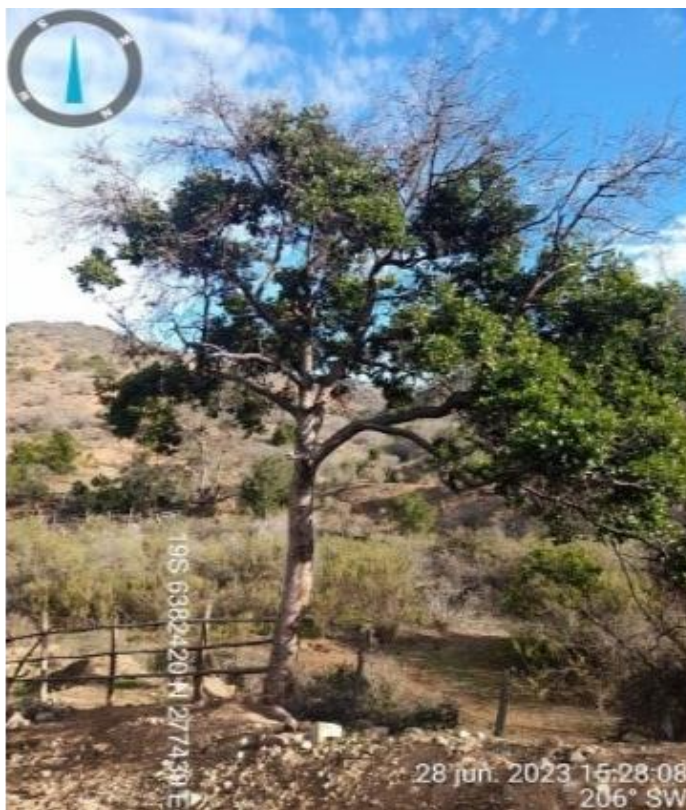
Fotografía 5: Espécimen de Belloto del Norte con signos de uso de corteza como cercado, próximo al camino de acceso a la torre T673.

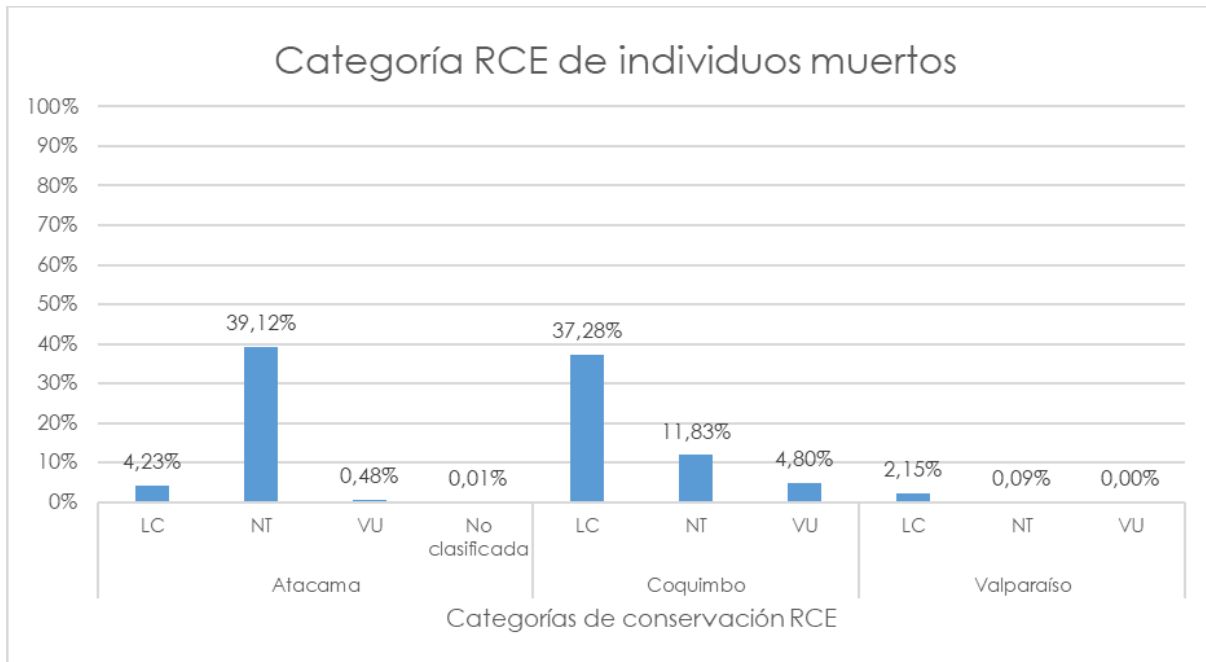
A continuación acompañamos un gráfico que detalla lo anterior:

302. Del análisis de la información señalada es posible observar que los mayores porcentajes de mortalidad de especies afectadas se distribuyen: (i) para la región de Atacama con un 39,12% de especies en categoría Casi Amenazada (NT); (ii) para la región de Coquimbo con un 37,28% de especies en categoría Preocupación Menor (LC); y (iii) para la región de Valparaíso con un 2,15% de especies en Preocupación Menor (LC).

Asimismo, a partir de un análisis a nivel total, para las 3 regiones afectadas, es posible observar que las especies en categoría Preocupación Menor (LC; 43,66%) y Casi Amenazada (NT; 51,05%) suman un 94,71% de la mortalidad de individuos. Mientras, **las especies en categoría Vulnerable (VU) sólo representan un 5,28% de las especies afectadas por la mortalidad asociada a la no implementación de los cercos en los sitios de relocalización y repoblación de individuos.**

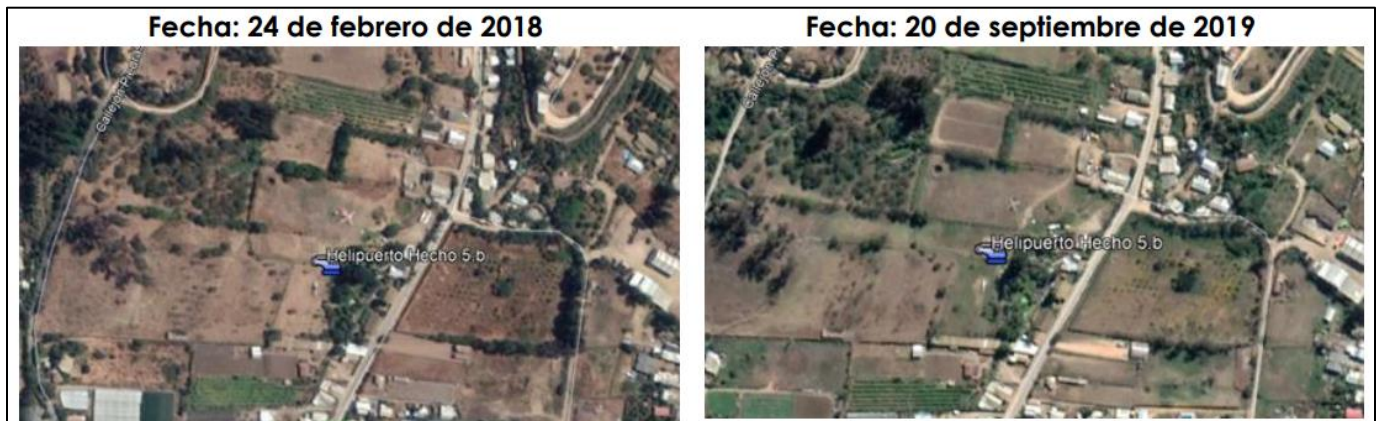
325. En segundo lugar, la utilización de dicho sitio como helipuerto no causó ningún efecto sobre la flora o vegetación del lugar, ya que corresponde a un sitio que era utilizado como helipuerto por la empresa dueña del lugar (Helicópteros del Pacífico Limitada) de manera previa a la ejecución del Proyecto, por lo que no se habilitó específicamente para ello.

Así puede ser revisado de la comparación temporal de imágenes satelitales del programa Google Earth:
