**EN LO PRINCIPAL : DEDUCE DESCARGOS.**

**A LA SUPERINTENDENCIA DE MEDIO AMBIENTE**

## 1 Presentación

La fiscalización realizada el 17-10-2024 no cumple la metodología dispuesta ya que no aplica el procedimiento de medición establecido, por lo que el NPC obtenido no es válido para acreditar el incumplimiento del límite o el nivel de excedencia del límite.

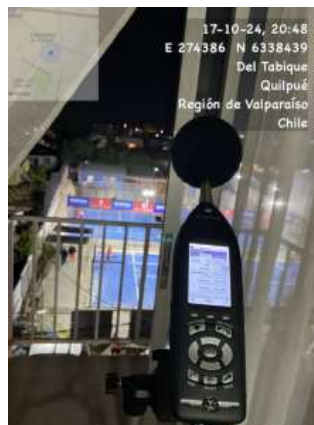
Imagen N° 1

En el Anexo Fotográfico, del expediente, está la fotografía (Imagen N° 1) en que se puede apreciar cuan próximo estaba el punto de medición a la puerta de acceso al balcón. En la imagen N° 2, registrada en un departamento de otro bloque (ver imagen N°3) se aprecia cómo se percibe un objeto (pelota amarilla de 7 cm de diámetro) a una distancia de 1,5 metros de la puerta de acceso al balcón.

El solo contrastar la información visual entre estas dos imágenes, permite afirmar que el sonómetro estaba mucho más cerca de la puerta que de los 1,5 metros de distancia a la puerta.

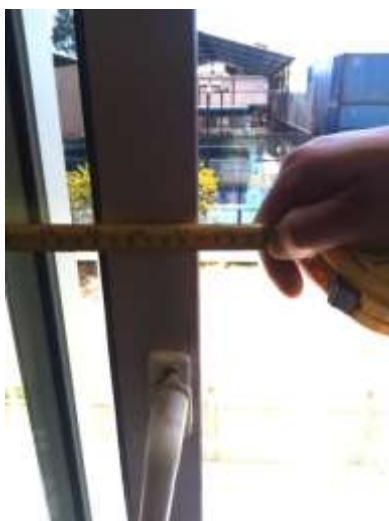
Imagen N° 4

En la imagen N° 4, registrada en un departamento de otro bloque (ver imagen N°3) se tiene que la longitud de la puerta del balcón es de 0,79 metros, lo que da 1,58 de longitud total de la estructura que soporta la puerta del balcón y el ventanal fijo; entre esta estructura y la pared del living-comedor hay 0,95 metros, con lo cual se obtiene que la distancia entre las paredes es de 2,37 metros.

Se midió el largo del living comedor, que es de 4,75 metros.

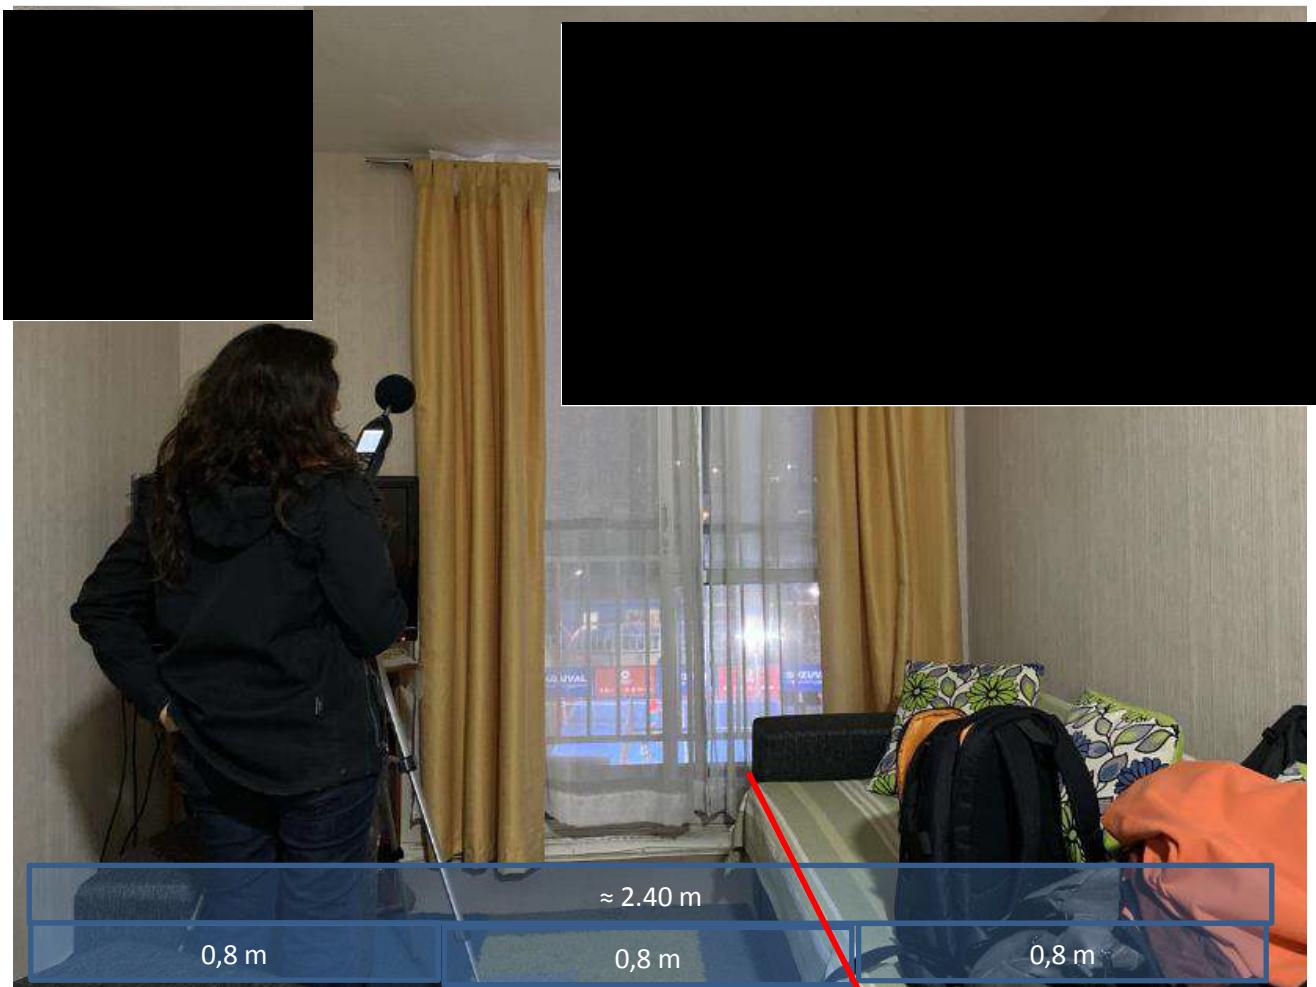
Imagen N° 6

En la imagen N° 6 se aprecia que otro punto de medición, de los dos con registro fotográfico, se ubicó a menos de 1 metro de la pared.

Al estar el punto de medición a menor de 1 metro de la pared, no se cumple con la recomendación de la metodología en lo que respecta al Artículo 16º letra b) que establece que, para el caso de las mediciones internas los puntos de medición se ubicaran si es posible a **1,0 metro** de la pared; y como se aprecia en la imagen N° 6 **si era posible ubicarlo a 1 metro**.

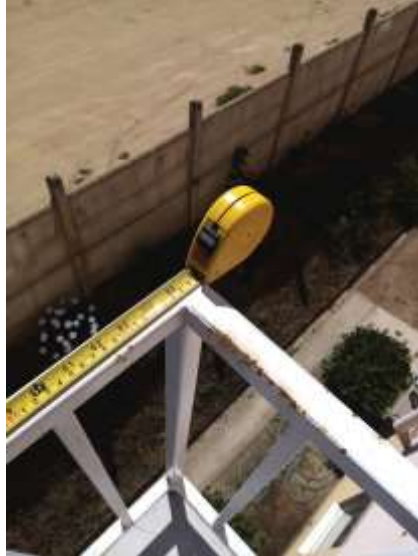
Imagen N° A-1

1. En un departamento del bloque vecino al del “receptor” se midió:

- Altura del balcón 0,95 m.
- Ancho del balcón 1,03 m.
- Largo del balcón 1,68 m.

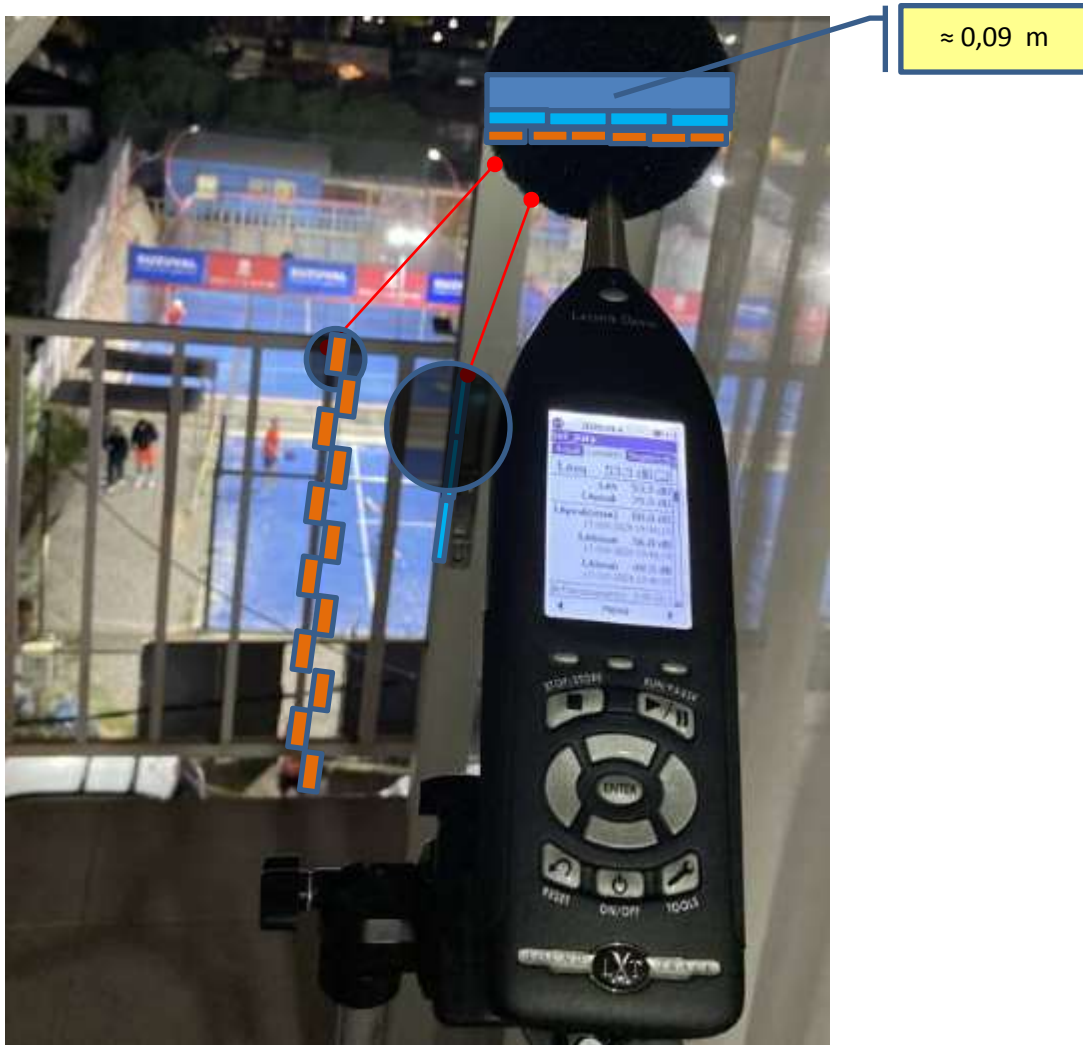
Imagen A-3

3. Como se muestra en la imagen A-3

- Los 0,15 m del pestillo se descomponen en 3 partes (

) iguales por lo que 2 partes equivale a una longitud de 0,1 m (que es aproximadamente el ancho del protector de viento).
- Los 0,95 m de altura del balcón se descompone en 11 partes (

) iguales por lo que una parte equivale a una longitud de 0,09 m (ancho del protector de viento).
- Para establecer la distancia del protector de viento al pestillo y a la reja, se requiere establecer la reducción de tamaño a estas 2 posiciones. Respecto del protector de viento, su tamaño se reduce en 1/2 en el pestillo y en aproximadamente 1/6 en la reja.

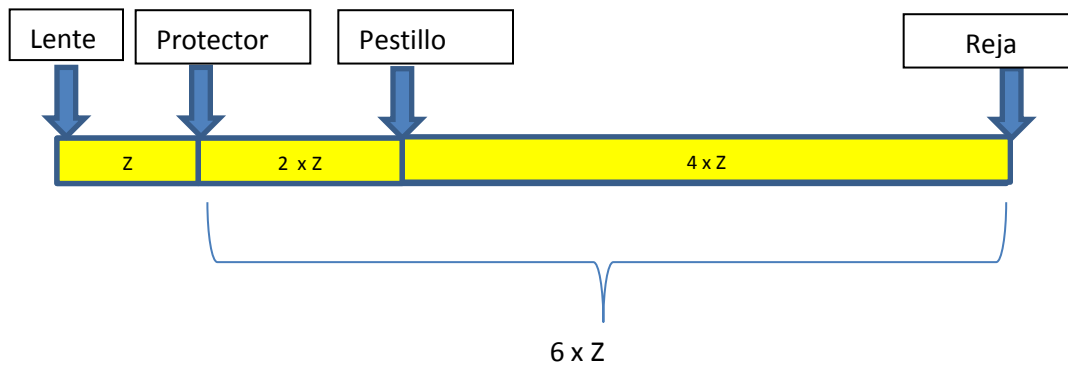
- Si la distancia entre el lente de la cámara y el protector contra el viento es “Z cm”, para que este protector reduzca su tamaño a 2/4 se debe alejar “2 x Z cm” y para reducir su tamaño a 1/6 se debe alejar “6 x Z cm”).

Considerando la distancia entre el “pestillo” y la “reja” de 1,03 m, se tiene que  $Z = 0,26$  ( $=1,03/4$ ) m. De aquí que la distancia entre el sonómetro (dado por el protector) y la ventana (dado por el pestillo) es de 0,52 ( $=2 \times 0,26$ ) m.

Lo que la apreciación visual permite inferir, se ve corroborado por el análisis que se presenta en el ANEXO, en donde se estima que el sonómetro se ubicó a unos 0,52 m de la puerta del balcón.
