En lo principal, formulan descargos; **en el primer otrosí**, acompañan documentos; **en el segundo otrosí**, notificación por medio que indica; **en el tercer otrosí**, acredita personería; y, **en el cuarto otrosí**, asumen patrocinio y poder.

Agustín Lama Legrand y Joaquín Sánchez del Campo, abogados, dentro del plazo, en representación de Constructora Sudamericana Chile S.A., rol único tributario número [REDACTED] en adelante, "**Cosud**") formulamos descargos respecto de la Resolución Exenta número 1/ ROL D-246-2025 (en adelante, la "**Resolución**"), por los motivos que expongo a continuación:

Ref.: Responde dando cumplimiento a lo solicitado mediante Resolución Exenta N° 2.118 de fecha 8 de noviembre de 2024

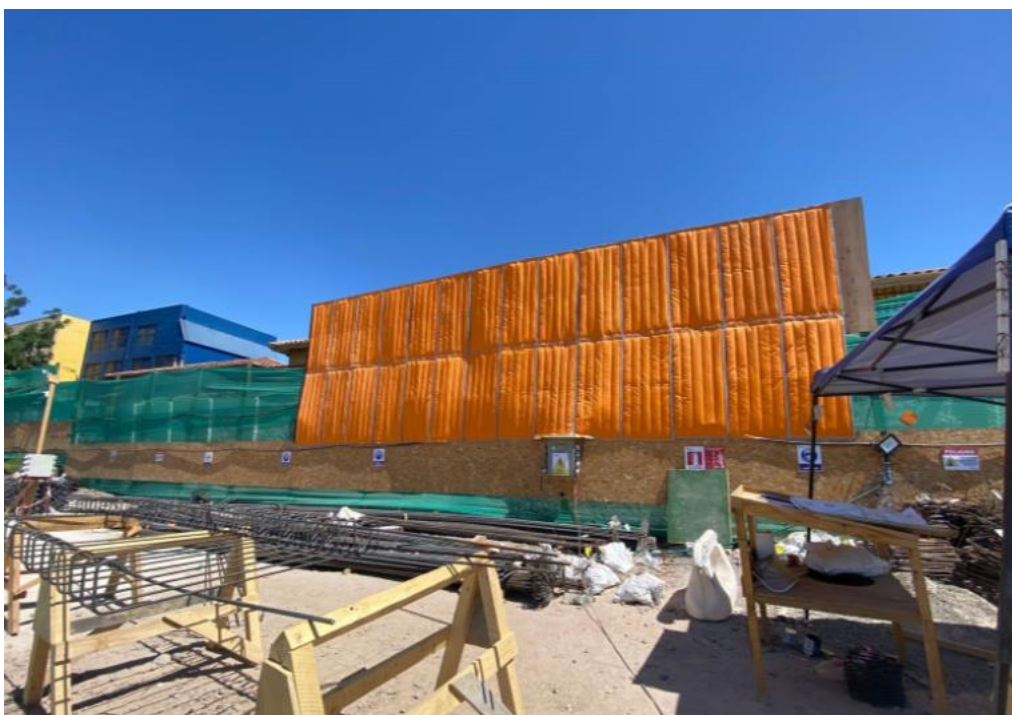
Al respecto, se cumple con reiterar lo expuesto en el numeral I de esta presentación, en el sentido de señalar que la medida correctiva adoptada por Cosud consistió en implementar la pantalla acústica en la Obra, según da cuenta la imagen que se inserta a continuación y se acompaña a esta presentación:

Y, tan importante como lo anterior, que, conforme consta del informe que contiene la tercera medición realizada por ACUSTEC desde el domicilio del vecino señor Giovanni Moreno -inspección que tuvo lugar el día 22 de noviembre de 2024-, su implementación

fue efectiva para superar el hecho aislado y específico asociado a la emisión de ruidos con ocasión de la actividad desarrollada por Cosud en la Obra.

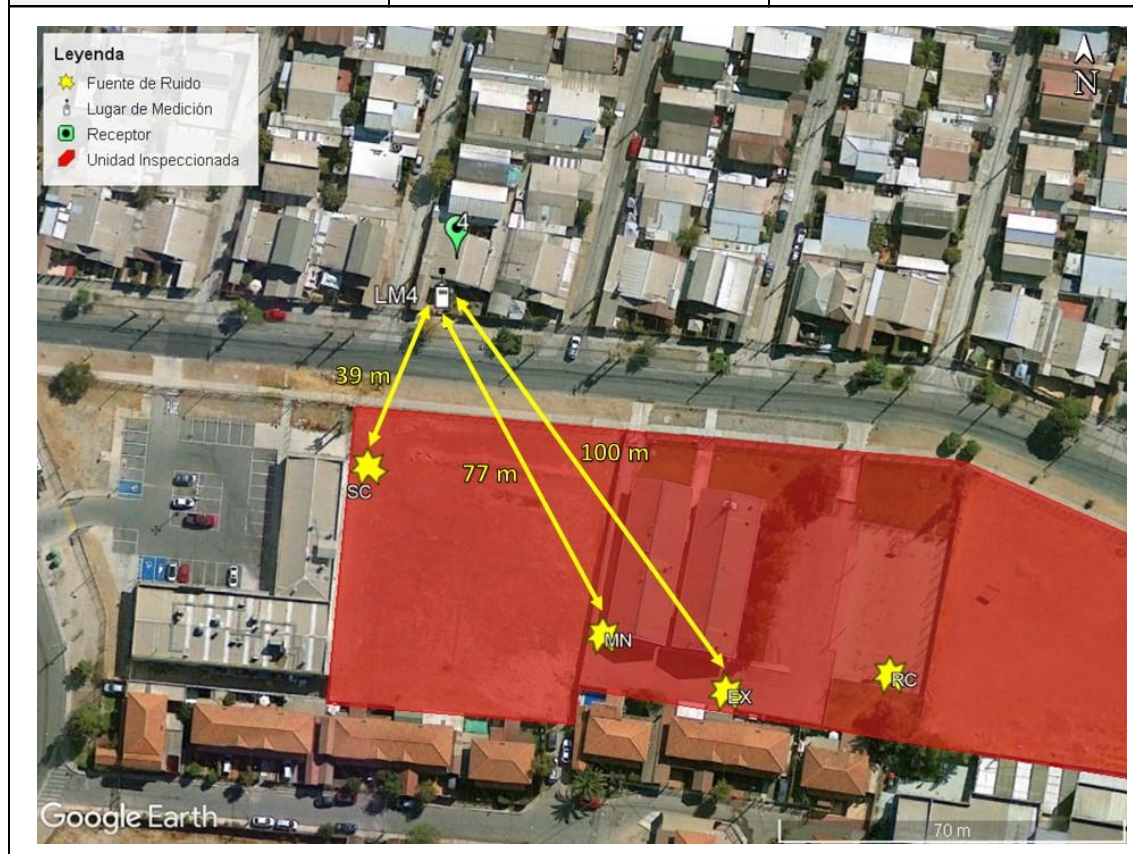
FICHA DE MEDICIÓN DE VIBRACIONES					
Unidad Inspeccionada		Santiago West Temple			
Receptor		4			
Dirección		Primo de Rivera #1534, Maipú			
Descripción Lugar de Medición		Antejardín del predio receptor, frente a fachada más expuesta.			
Profesional de terreno		Daniel Ávila Santana			
ANTECEDENTES DE MEDICIÓN					
Periodo de medición		Diurno			
Fecha		01-08-2024			
Horario		11:09			
Eje X		Eje Y		Eje Z	
PPV [mm/s]	0,16	PPV [mm/s]	0,15	PPV [mm/s]	0,23
DF [Hz]	1	DF [Hz]	1	DF [Hz]	1
GEORREFERENCIACIÓN					
Coordenadas UTM	Datum	WGS84		Huso	19 H
	Norte			Este	
Receptor	6.292.789			338.563	
Lugar de Medición	6.292.783			338.560	
Unidad Inspeccionada	6.292.725			338.626

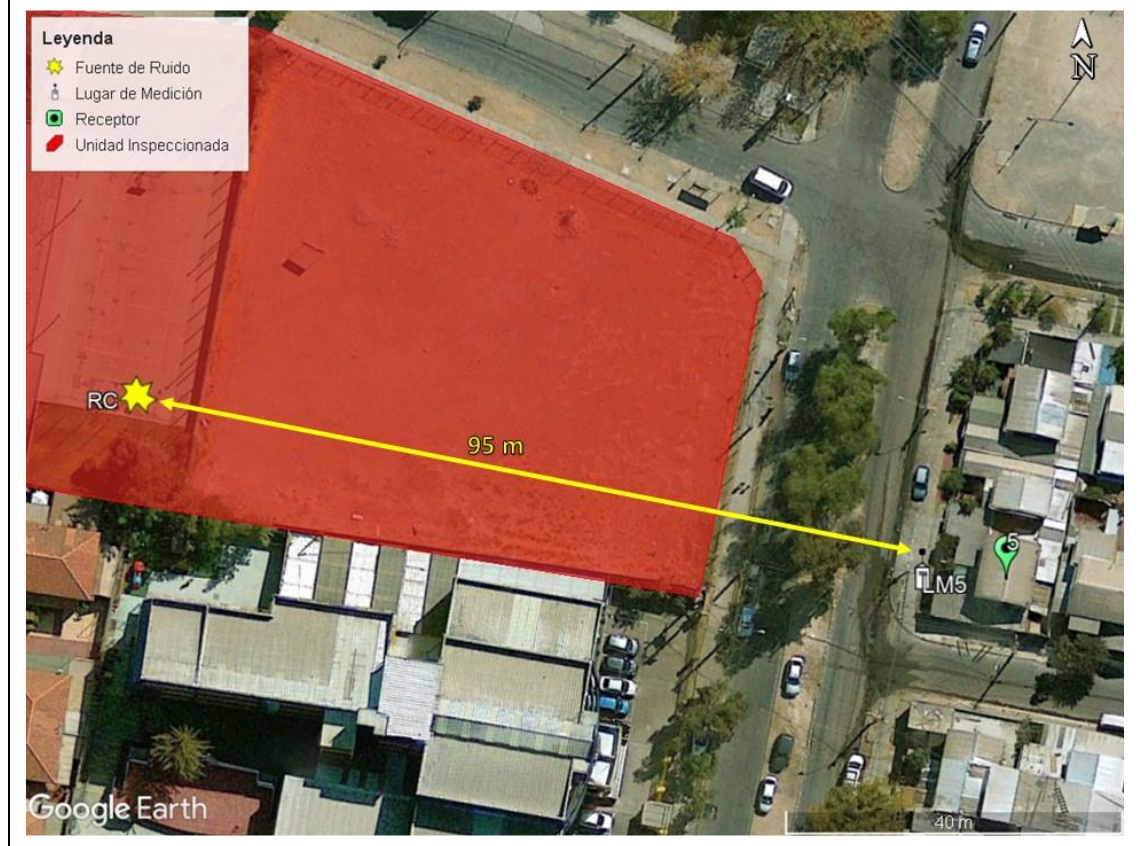
FICHA DE MEDICIÓN DE VIBRACIONES					
Unidad Inspeccionada		Santiago West Temple			
Receptor		5			
Dirección		Av. Lumen #3785, Maipú			
Descripción Lugar de Medición		Vía pública, en deslinde más expuesto del predio receptor.			
Profesional de terreno		Daniel Ávila Santana			
ANTECEDENTES DE MEDICIÓN					
Periodo de medición		Diurno			
Fecha		01-08-2024			
Horario		11:47			
Eje X		Eje Y		Eje Z	
PPV [mm/s]	0,62	PPV [mm/s]	0,46	PPV [mm/s]	1,10
DF [Hz]	27	DF [Hz]	27	DF [Hz]	27
GEORREFERENCIACIÓN					
Coordenadas UTM		Datum	WGS84	Huso	19 H
		Norte		Este	
Receptor		6.292.687		338.755	
Lugar de Medición		6.292.688		338.745	
Unidad Inspeccionada		6.292.725		338.626

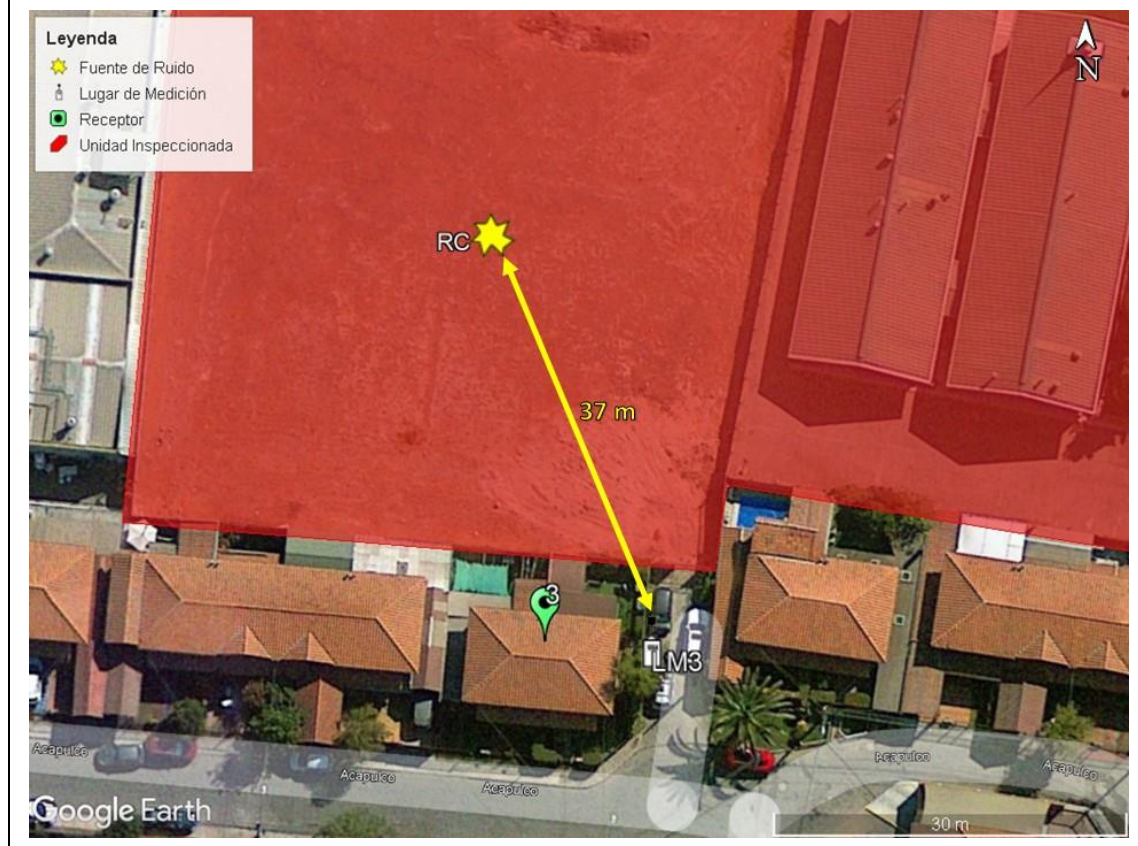
FICHA DE MEDICIÓN DE VIBRACIONES					
Unidad Inspeccionada		Santiago West Temple			
Receptor		3			
Dirección		Calle Acapulco #1514, Maipú			
Descripción Lugar de Medición		Vía pública, en deslinde más expuesto del predio receptor.			
Profesional de terreno		Andrés Carini Sánchez			
ANTECEDENTES DE MEDICIÓN					
Periodo de medición		Diurno			
Fecha		13/09/2024			
Horario		12:08			
Eje X		Eje Y		Eje Z	
PPV [mm/s]	1,28	PPV [mm/s]	0,88	PPV [mm/s]	1,09
DF [Hz]	1	DF [Hz]	1	DF [Hz]	1
GEORREFERENCIACIÓN					
Coordenadas UTM		Datum	WGS84	Huso	19 H
		Norte		Este	
Receptor		6.292.690		338.574	
Lugar de Medición		6.292.690		338.583	
Unidad Inspeccionada		6.292.725		338.626

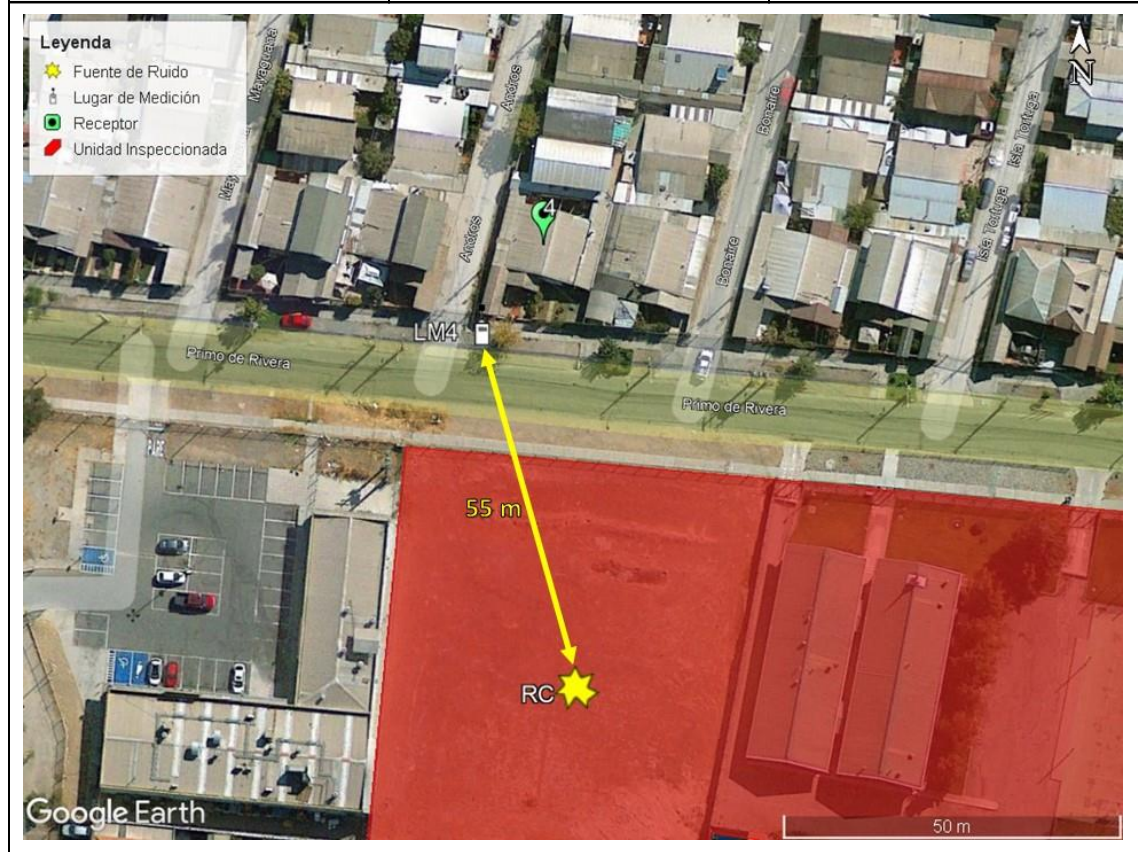
FICHA DE MEDICIÓN DE VIBRACIONES					
Unidad Inspeccionada		Santiago West Temple			
Receptor		4			
Dirección		Primo de Rivera #1534, Maipú			
Descripción Lugar de Medición		Vía pública, frente a acceso del predio receptor.			
Profesional de terreno		Andrés Carini Sánchez			
ANTECEDENTES DE MEDICIÓN					
Periodo de medición		Diurno			
Fecha		13-09-02024			
Horario		11:53			
Eje X		Eje Y		Eje Z	
PPV [mm/s]	0,88	PPV [mm/s]	0,93	PPV [mm/s]	1,71
DF [Hz]	1	DF [Hz]	1	DF [Hz]	28
GEORREFERENCIACIÓN					
Coordenadas UTM		Datum	WGS84	Huso	19 H
		Norte		Este	
Receptor		6.292.789		338.563	
Lugar de Medición		6.292.777		338.554	
Unidad Inspeccionada		6.292.725		338.626

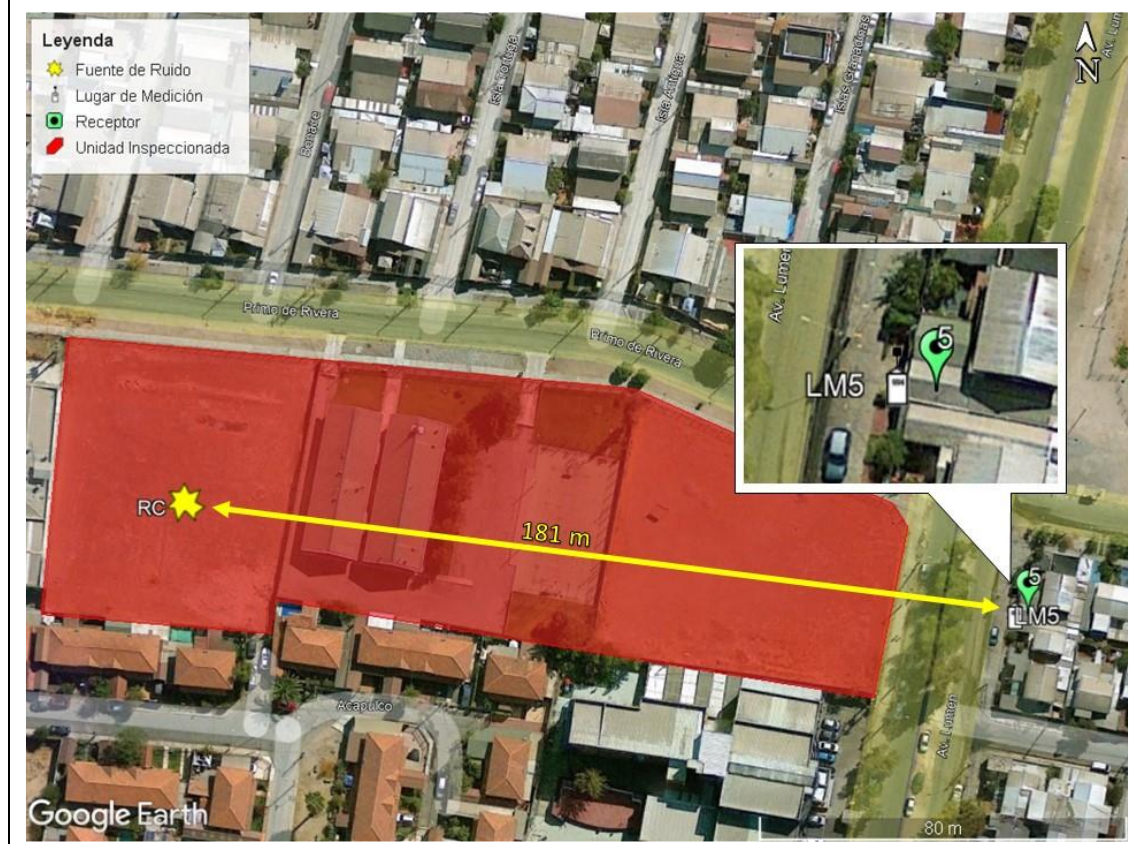
FICHA DE MEDICIÓN DE VIBRACIONES					
Unidad Inspeccionada		Santiago West Temple			
Receptor		5			
Dirección		Av. Lumen #3795, Maipú			
Descripción Lugar de Medición		Vía pública, frente a acceso del predio receptor.			
Profesional de terreno		Andrés Carini Sánchez			
ANTECEDENTES DE MEDICIÓN					
Periodo de medición		Diurno			
Fecha		13/09/2024			
Horario		12:27			
Eje X		Eje Y		Eje Z	
PPV [mm/s]	0,5	PPV [mm/s]	0,46	PPV [mm/s]	0,75
DF [Hz]	1	DF [Hz]	1	DF [Hz]	1
GEORREFERENCIACIÓN					
Coordenadas UTM		Datum	WGS84	Huso	19 H
		Norte		Este	
Receptor		6.292.687		338.755	
Lugar de Medición		6.292.704		338.749	
Unidad Inspeccionada		6.292.725		338.626

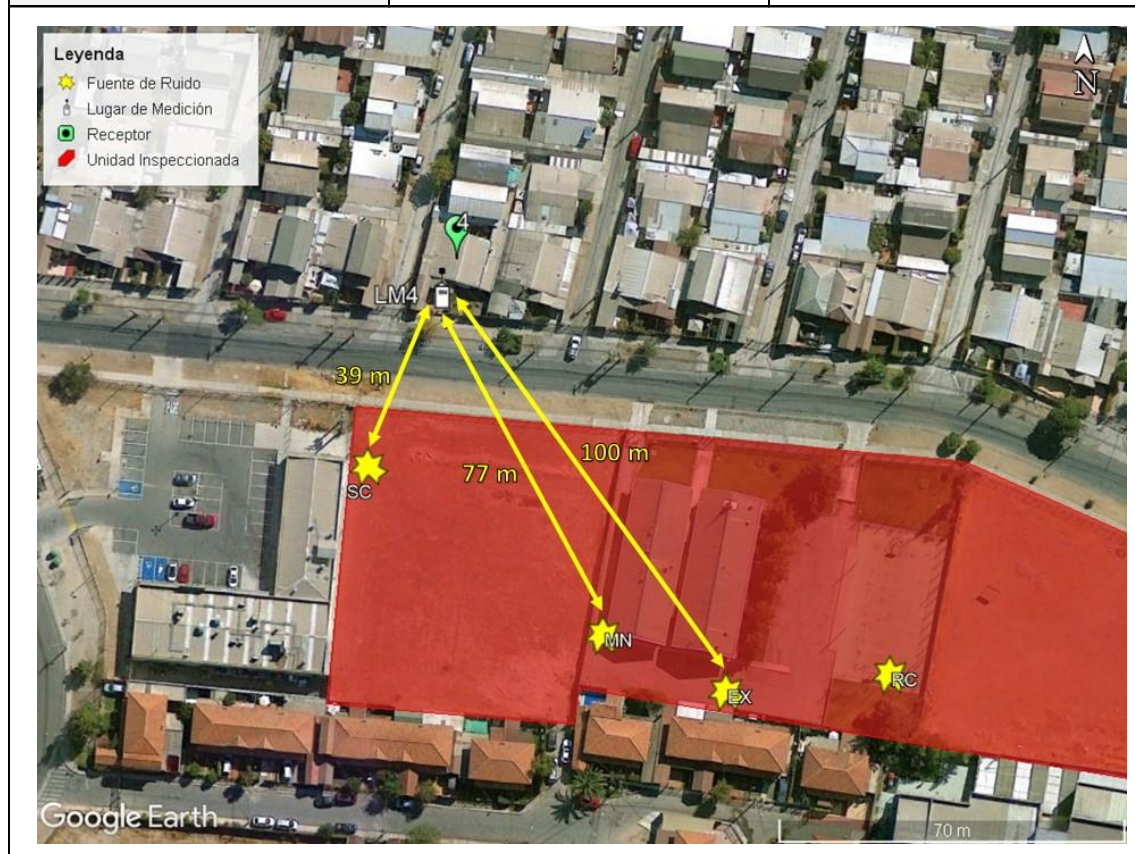
FICHA DE MEDICIÓN DE VIBRACIONES					
Unidad Inspeccionada		Santiago West Temple			
Receptor		4			
Dirección		Primo de Rivera #1534, Maipú			
Descripción Lugar de Medición		Antejardín del predio receptor, frente a fachada más expuesta.			
Profesional de terreno		Daniel Ávila Santana			
ANTECEDENTES DE MEDICIÓN					
Periodo de medición		Diurno			
Fecha		01-08-2024			
Horario		11:09			
Eje X		Eje Y		Eje Z	
PPV [mm/s]	0,16	PPV [mm/s]	0,15	PPV [mm/s]	0,23
DF [Hz]	1	DF [Hz]	1	DF [Hz]	1
GEORREFERENCIACIÓN					
Coordenadas UTM	Datum	WGS84		Huso	19 H
	Norte			Este	
Receptor	6.292.789			338.563	
Lugar de Medición	6.292.783			338.560	
Unidad Inspeccionada	6.292.725			338.626

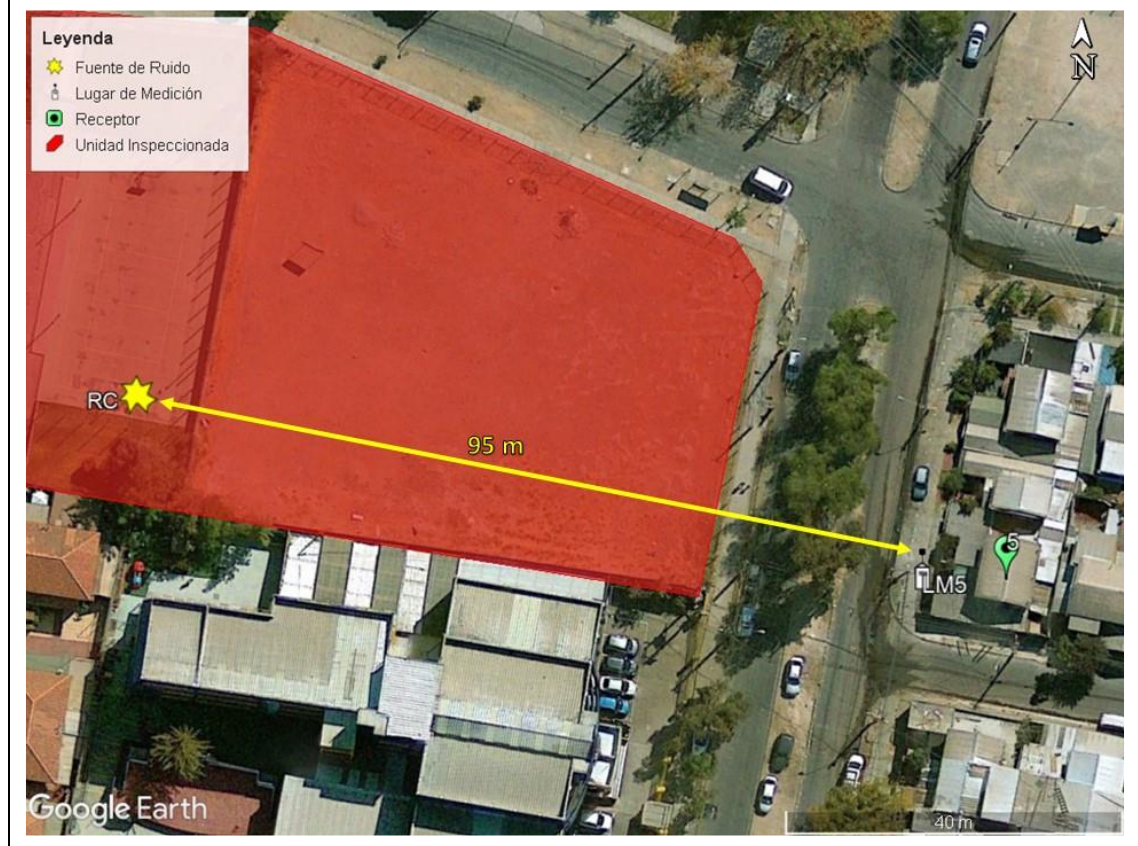
FICHA DE MEDICIÓN DE VIBRACIONES					
Unidad Inspeccionada		Santiago West Temple			
Receptor		5			
Dirección		Av. Lumen #3785, Maipú			
Descripción Lugar de Medición		Vía pública, en deslinde más expuesto del predio receptor.			
Profesional de terreno		Daniel Ávila Santana			
ANTECEDENTES DE MEDICIÓN					
Periodo de medición		Diurno			
Fecha		01-08-2024			
Horario		11:47			
Eje X		Eje Y		Eje Z	
PPV [mm/s]	0,62	PPV [mm/s]	0,46	PPV [mm/s]	1,10
DF [Hz]	27	DF [Hz]	27	DF [Hz]	27
GEORREFERENCIACIÓN					
Coordenadas UTM		Datum	WGS84	Huso	19 H
		Norte		Este	
Receptor		6.292.687		338.755	
Lugar de Medición		6.292.688		338.745	
Unidad Inspeccionada		6.292.725		338.626

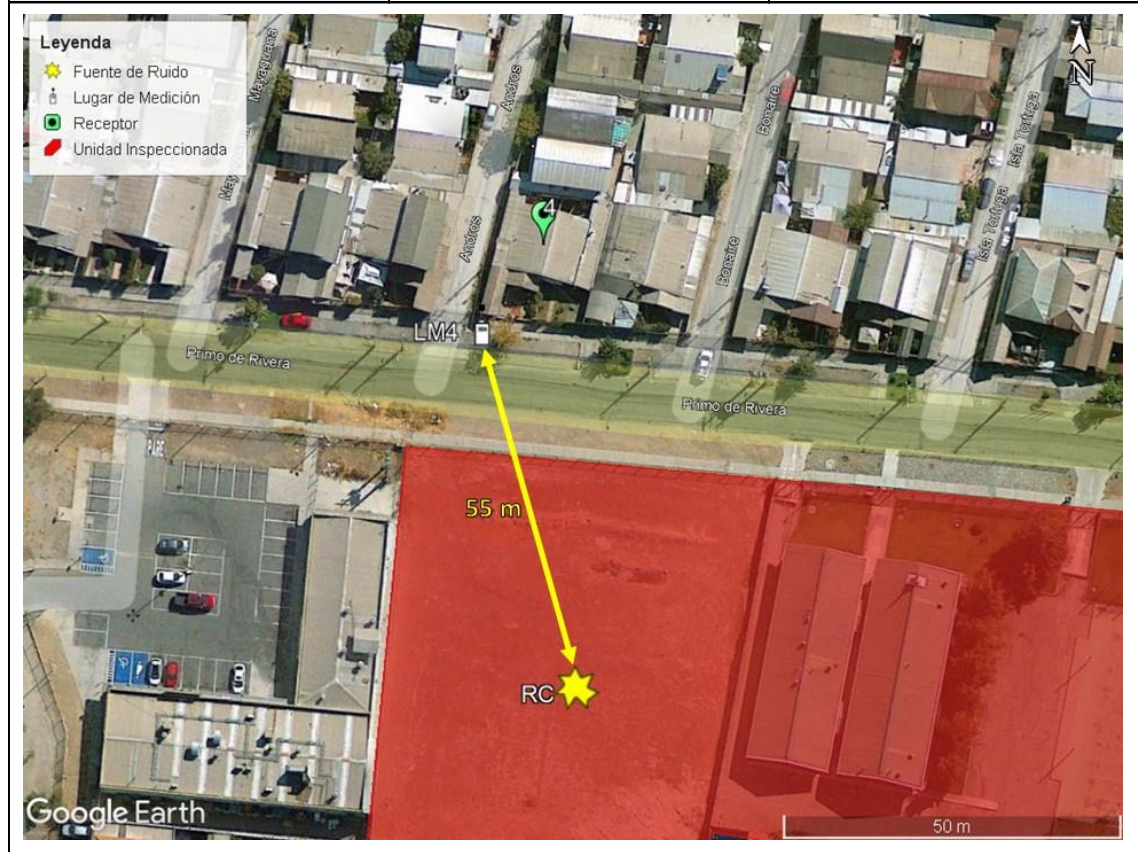
FICHA DE MEDICIÓN DE VIBRACIONES					
Unidad Inspeccionada		Santiago West Temple			
Receptor		4			
Dirección		Primo de Rivera #1534, Maipú			
Descripción Lugar de Medición		Vía pública, frente a acceso del predio receptor.			
Profesional de terreno		Andrés Carini Sánchez			
ANTECEDENTES DE MEDICIÓN					
Periodo de medición		Diurno			
Fecha		13-09-02024			
Horario		11:53			
Eje X		Eje Y		Eje Z	
PPV [mm/s]	0,88	PPV [mm/s]	0,93	PPV [mm/s]	1,71
DF [Hz]	1	DF [Hz]	1	DF [Hz]	28
GEORREFERENCIACIÓN					
Coordenadas UTM		Datum	WGS84	Huso	19 H
		Norte		Este	
Receptor		6.292.789		338.563	
Lugar de Medición		6.292.777		338.554	
Unidad Inspeccionada		6.292.725		338.626

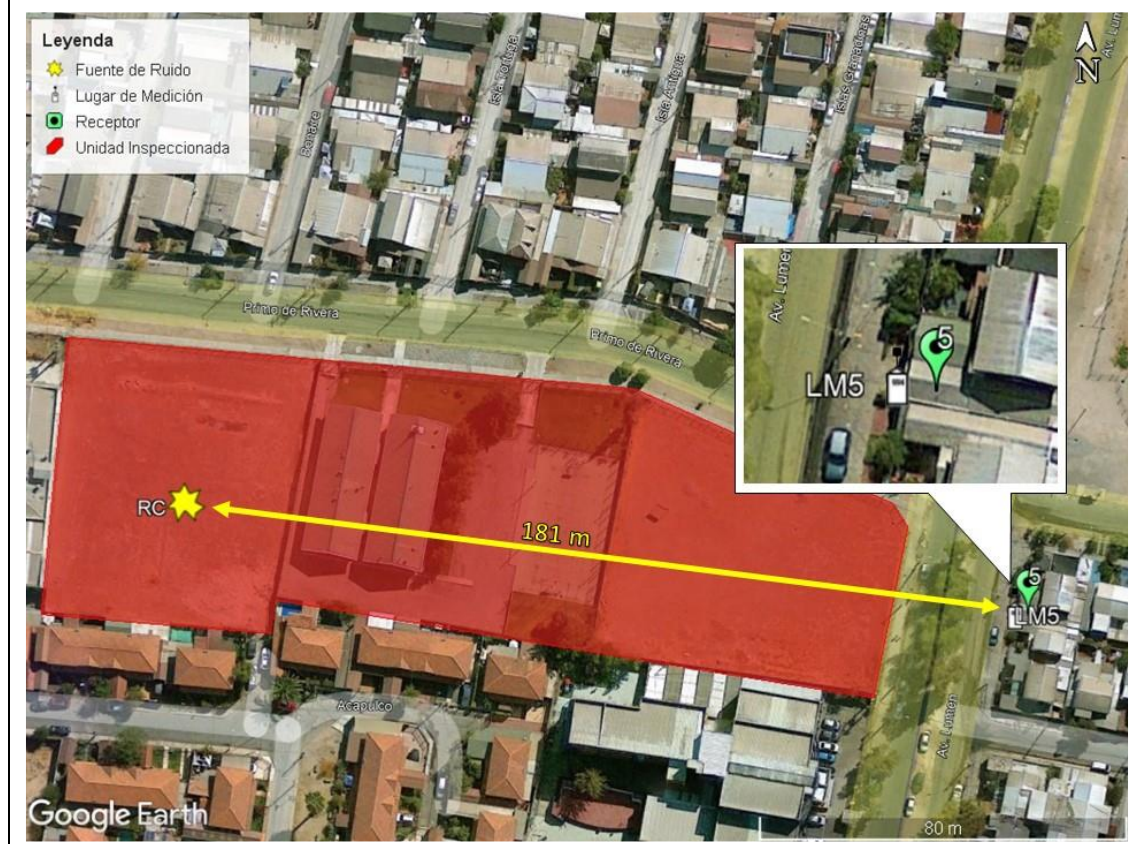
FICHA DE MEDICIÓN DE VIBRACIONES					
Unidad Inspeccionada		Santiago West Temple			
Receptor		5			
Dirección		Av. Lumen #3795, Maipú			
Descripción Lugar de Medición		Vía pública, frente a acceso del predio receptor.			
Profesional de terreno		Andrés Carini Sánchez			
ANTECEDENTES DE MEDICIÓN					
Periodo de medición		Diurno			
Fecha		13/09/2024			
Horario		12:27			
Eje X		Eje Y		Eje Z	
PPV [mm/s]	0,5	PPV [mm/s]	0,46	PPV [mm/s]	0,75
DF [Hz]	1	DF [Hz]	1	DF [Hz]	1
GEORREFERENCIACIÓN					
Coordenadas UTM		Datum	WGS84	Huso	19 H
		Norte		Este	
Receptor		6.292.687		338.755	
Lugar de Medición		6.292.704		338.749	
Unidad Inspeccionada		6.292.725		338.626

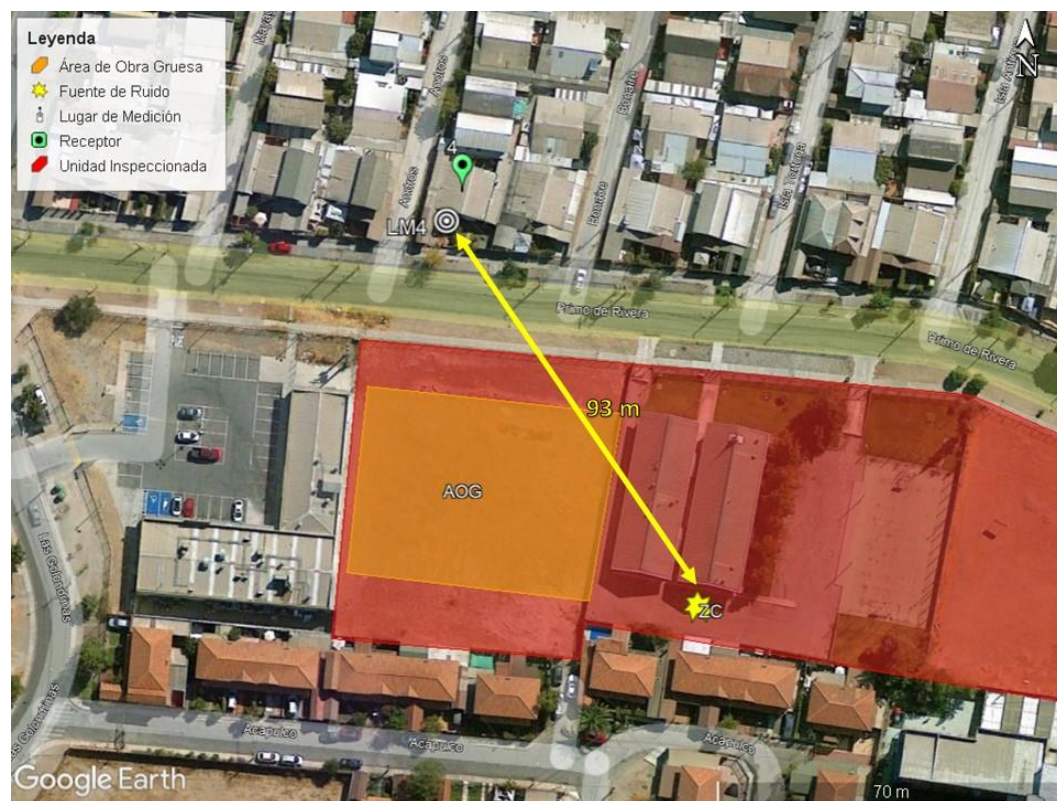
FICHA DE MEDICIÓN DE VIBRACIONES					
Unidad Inspeccionada		Santiago West Temple			
Receptor		4			
Dirección		Primo de Rivera #1534, Maipú			
Descripción Lugar de Medición		Antejardín del predio receptor, frente a fachada más expuesta.			
Profesional de terreno		Daniel Ávila Santana			
ANTECEDENTES DE MEDICIÓN					
Periodo de medición		Diurno			
Fecha		22-11-2024			
Horario		11:10			
Eje X		Eje Y		Eje Z	
PPV [mm/s]	0,06	PPV [mm/s]	0,06	PPV [mm/s]	0,08
DF [Hz]	2	DF [Hz]	2	DF [Hz]	3
GEORREFERENCIACIÓN					
Coordenadas UTM		Datum	WGS84	Huso	19 H
		Norte		Este	
Receptor		6.292.789		338.563	
Lugar de Medición		6.292.783		338.560	
Unidad Inspeccionada		6.292.725		338.626
