**DICTAMEN PROCEDIMIENTO ADMINISTRATIVO  
SANCIONATORIO ROL D-001-2016**

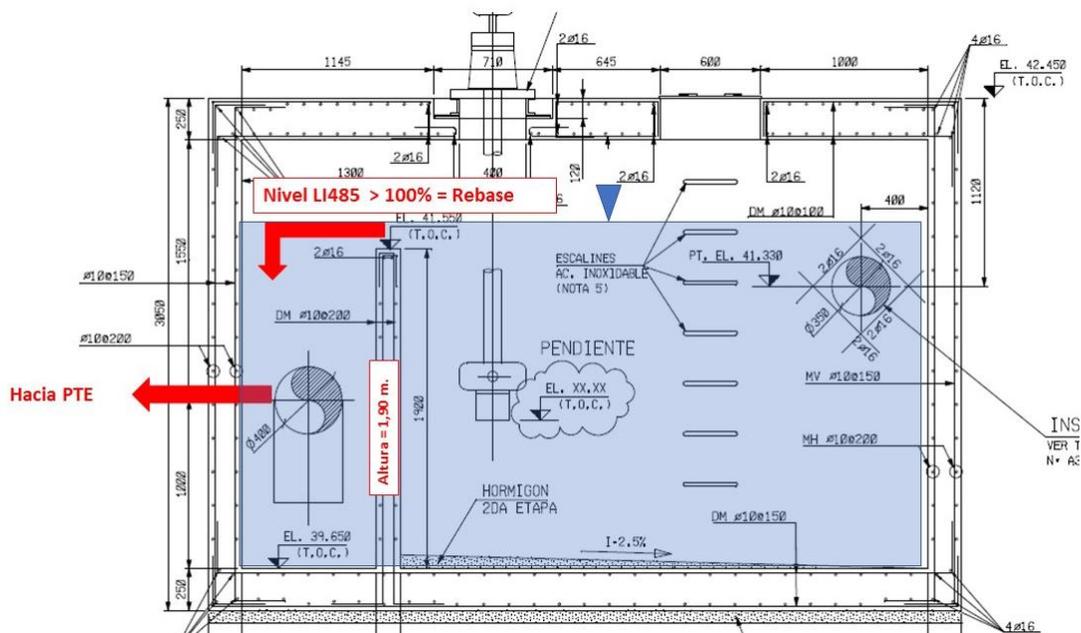
**Imagen N°3:** Geometría foso 4 con nivel de rebase a PTE.

**Fuente:** Elaboración propia a partir de Plano foso descarga efluentes G.S. N°4 N° A1-311-10-334 (escrito 21 diciembre).

**292.** De este modo, considerando la geometría del foso N°4, cabe señalar, que el cálculo realizado por la empresa para estimar el volumen de licor verde sería incompleto, dado que se desestima la cantidad de licor verde rebasado lateralmente durante el proceso de llenado del foso N° 4.

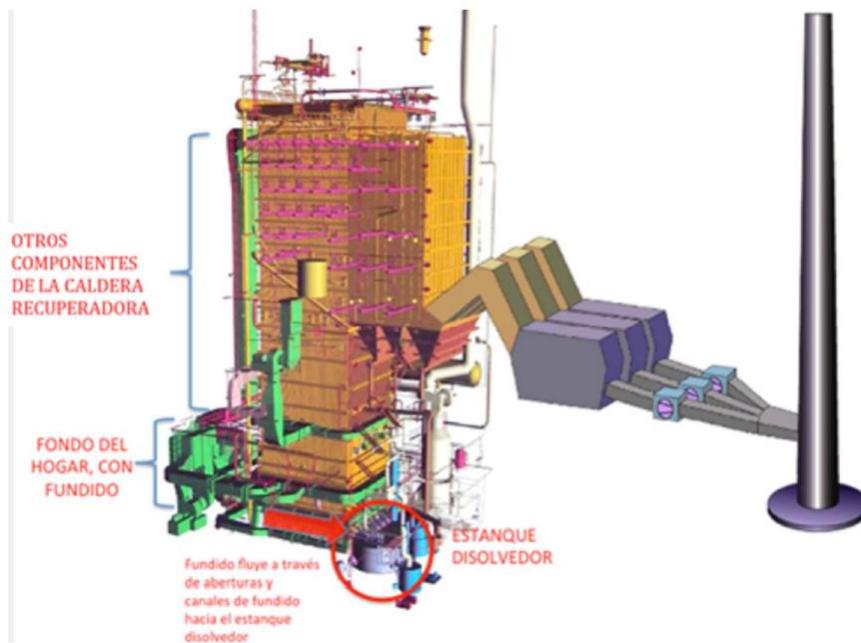
**Imagen N°4:** Caldera Recuperadora y estanque disolvedor.

**340.** A su vez, dicho canal, conduce exclusivamente hacia el foso N°4, el que sólo recibe licor verde desde el estanque disolvedor. En la inspección personal, se pudo observar la acometida al canal perimetral, del rebase del estanque disolvedor y una válvula de desagüe de fondo que deriva hacia el canal perimetral (punto 48 acta de inspección personal y fotografías 17, 18, 19 y 20 del acta).

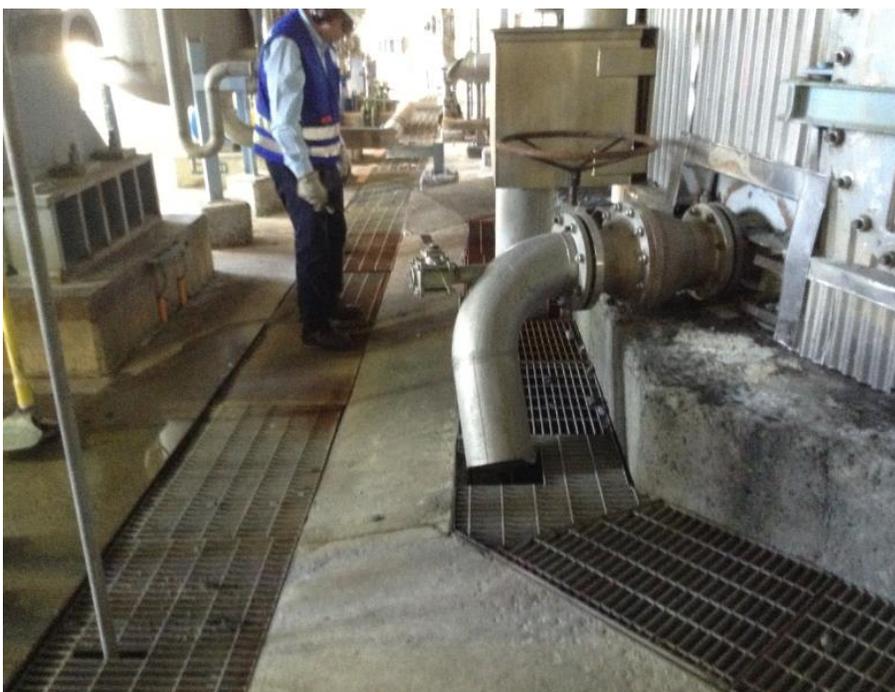
Fuente: Fotografía 17, acta inspección personal.

**341.** El licor verde que se derrama desde el estanque disolvidor, desemboca en el foso N°4, según se apreció en la fotografía 23 del acta de inspección personal, única posible entrada a dicho foso. Asimismo, en la inspección personal, puntos 49 a 56, se constató que dicho foso se encuentra equipado con pretil, bomba M304, válvula HS9202, compuerta que conecta con PTE, sensor de altura (Tag LI485) y sensor de conductividad (CI 486).

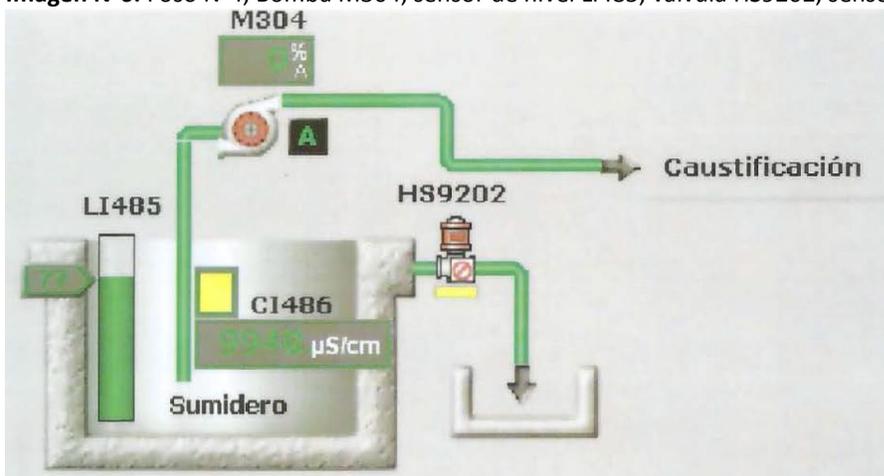
Imagen N°6: Foso N°4, Bomba M304, sensor de nivel LI485, válvula HS9202, sensor de conductividad CI485.

Fuente: Captura de pantalla de display “352-Caldera Recuperadora-Licor Verde”, presentado por empresa en escrito de 28 de febrero de 2017.

**343.** En relación a lo anterior, el Informe BAT señala que el sistema de control de derrames de licor verde se compone, principalmente, por el foso N°4 que está equipado con lazos de control, los que pueden operarse tanto automáticamente como manualmente. El lazo de nivel, activa la bomba M304 en caso de alcanzarse el 80% de dicho foso, que dirige el derrame al estanque de licor verde crudo, y un lazo de control de conductividad, que

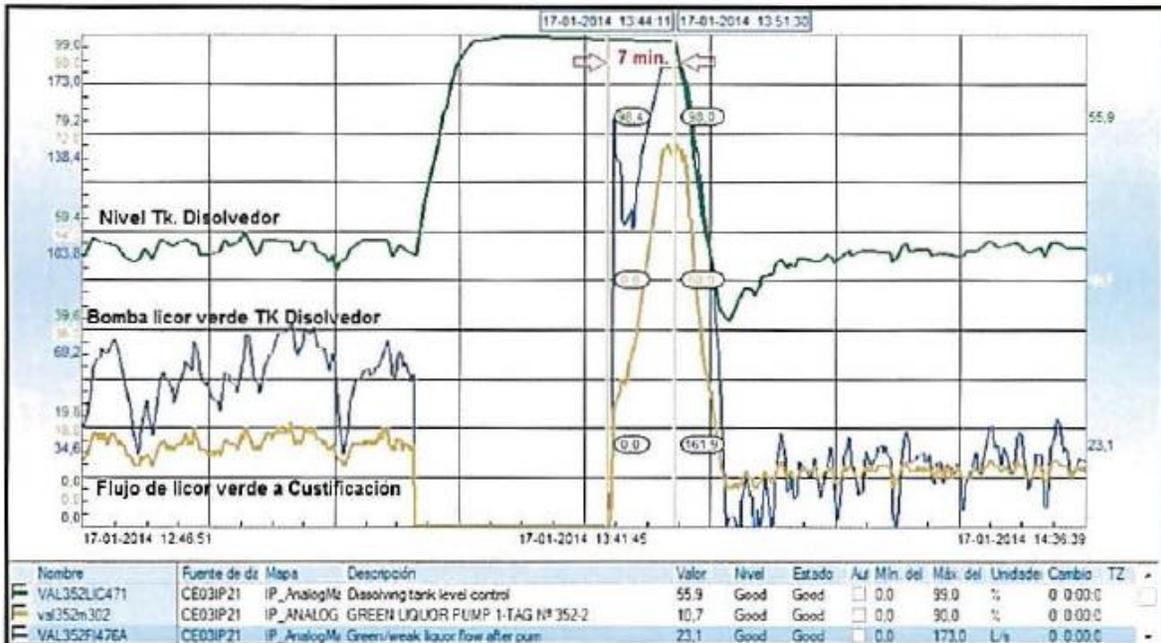
**Gráfico N°1:** Rebase Estanque Disolvedor.

**Fuente:** Figura N° 4, Informe “Cálculo Rebase de licor verde a clarificador primario de efluentes de Planta de Tratamiento de Efluentes”.

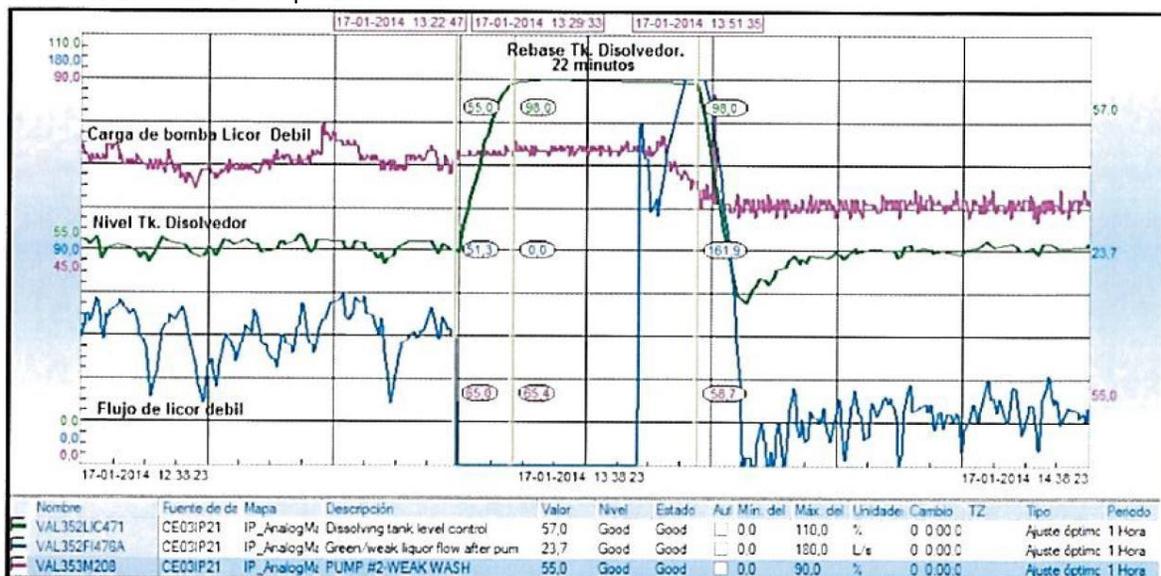
Gráfico N°2: Rebase Estanque Disolvedor.

Fuente: Figura N° 2, Informe “Cálculo Rebase de licor verde a clarificador primario de efluentes de Planta de Tratamiento de Efluentes”.

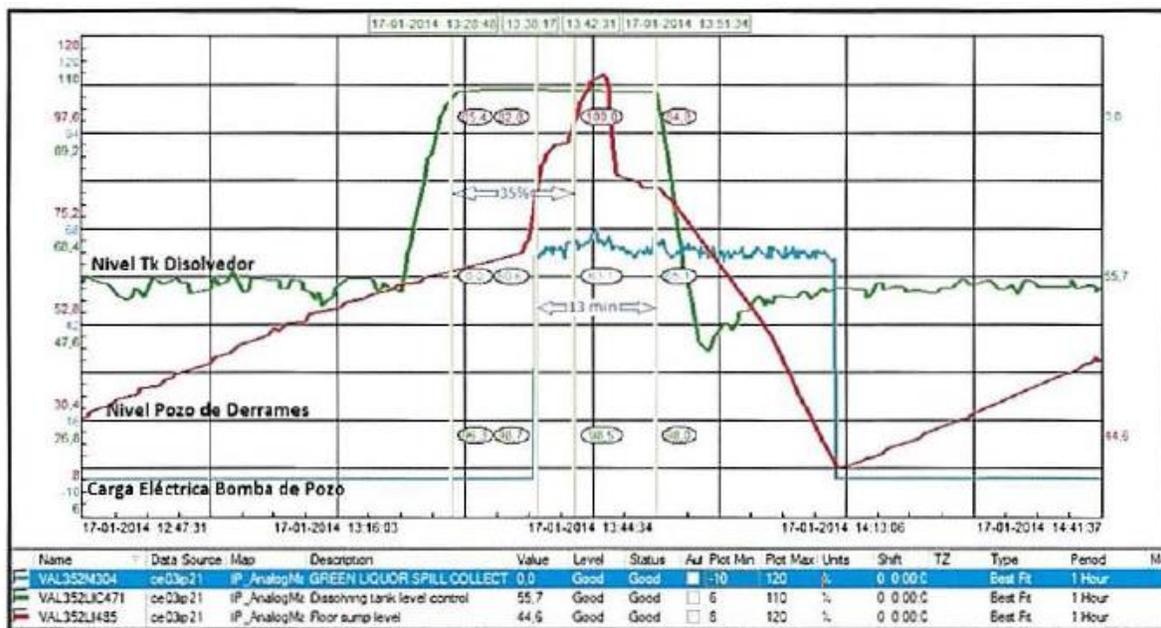
**Gráfico N°3:** Derrame de licor verde

**Fuente:** Figura N°3, Informe “Cálculo Rebase de licor verde a clarificador primario de efluentes de Planta de Tratamiento de Efluentes”.

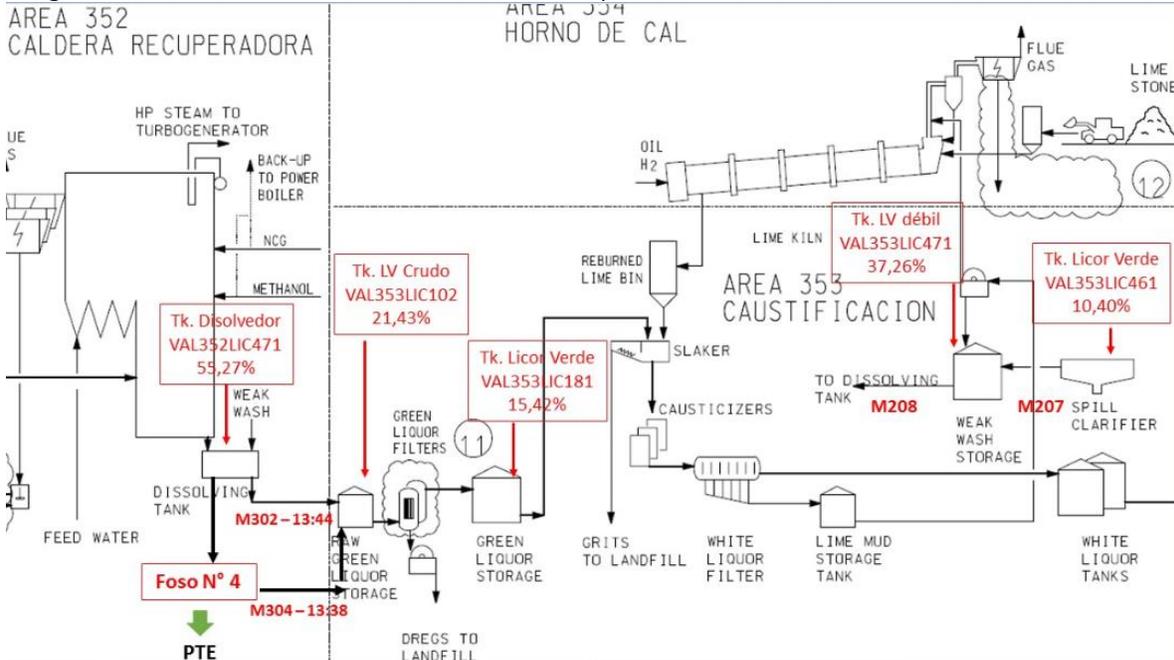
**Imagen N°7:** Sistema de derrames área de caldera recuperadora, licor verde

**Fuente:** Elaboración propia, a partir de la Figura Adenda 1, Anexo 3, Evaluación Ambiental Proyecto “Pulpa Textil”.

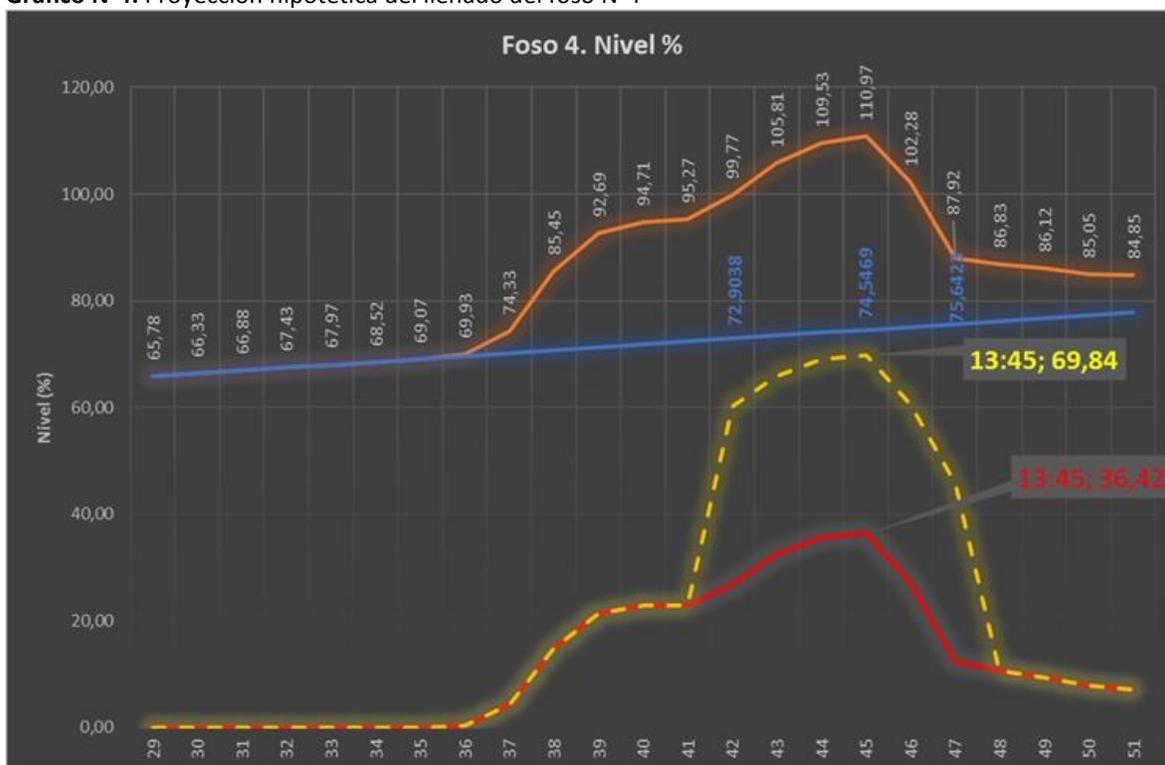
**Gráfico N°4:** Proyección hipotética del llenado del foso N°4

**Fuente:** Elaboración propia a partir de los antecedentes que constan en el procedimiento sancionatorio.

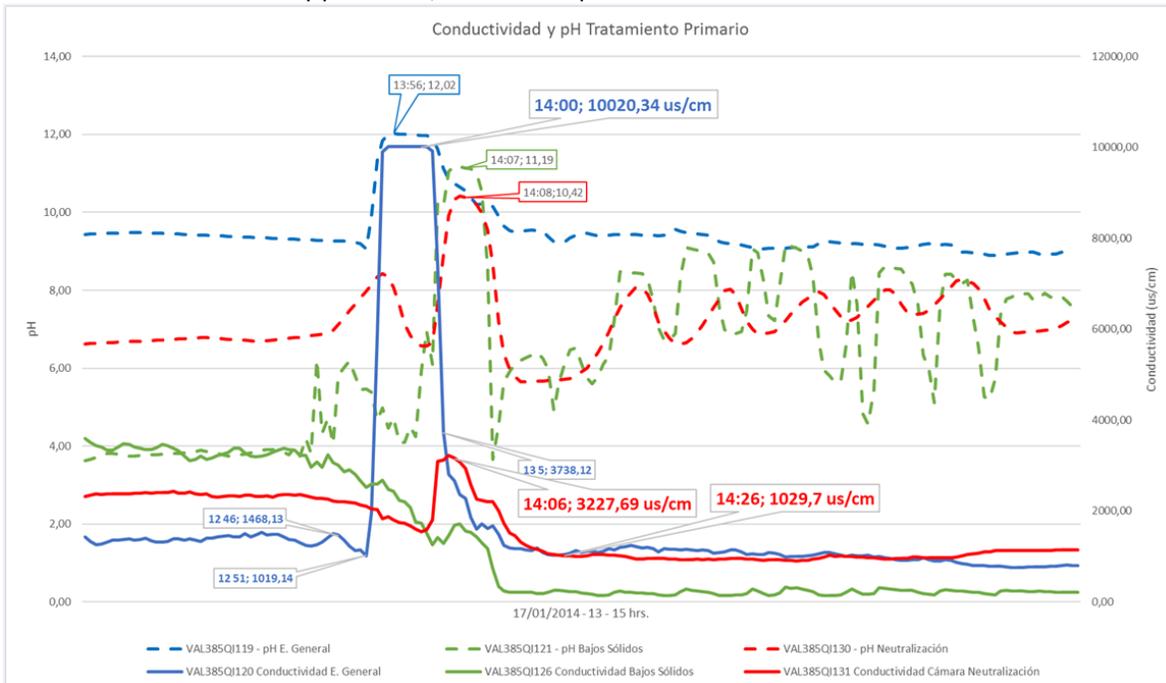
**Gráfico N°5:** Conductividad y pH en PTE, tratamiento primario.

**Fuente:** Elaboración propia, a partir del anexo N°1, del escrito de 21 de diciembre de 2016.

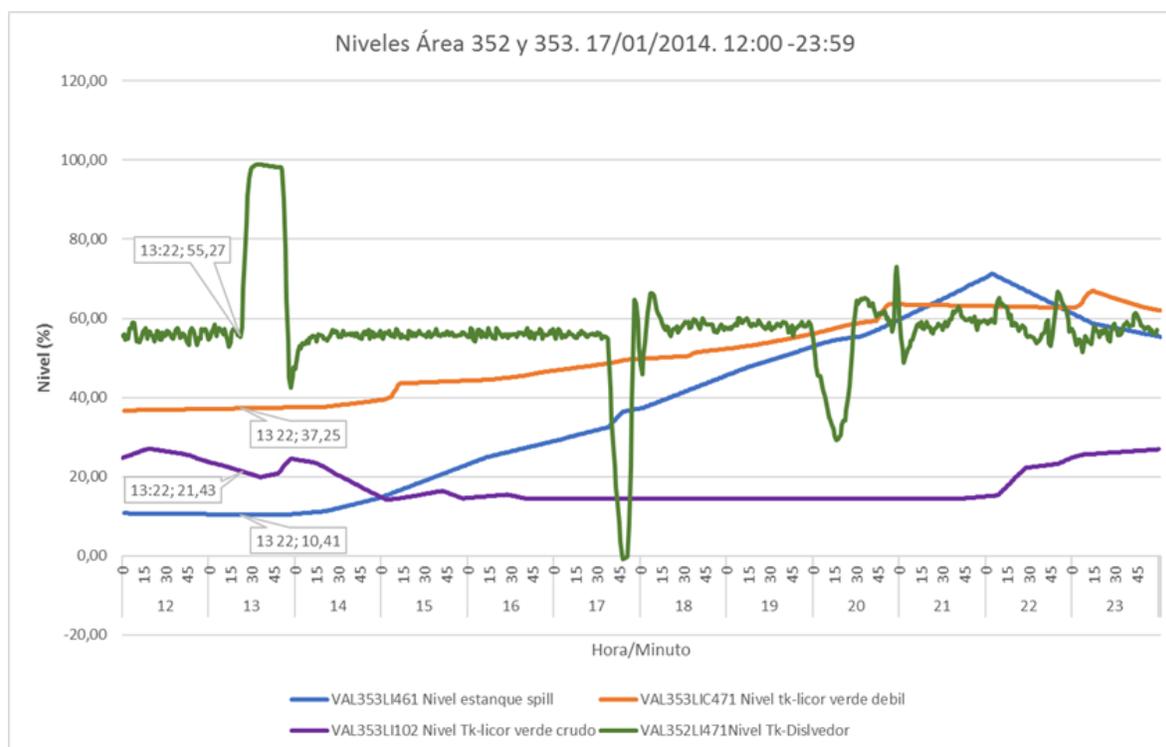
**Gráfico N°6:** curvas de llenado de estanque *spill* o derrames, estanque licor verde débil, estanque de licor verde crudo y nivel del estanque disolvedor.

**Fuente:** Elaboración propia a partir de los antecedentes disponibles en el procedimiento sancionatorio.

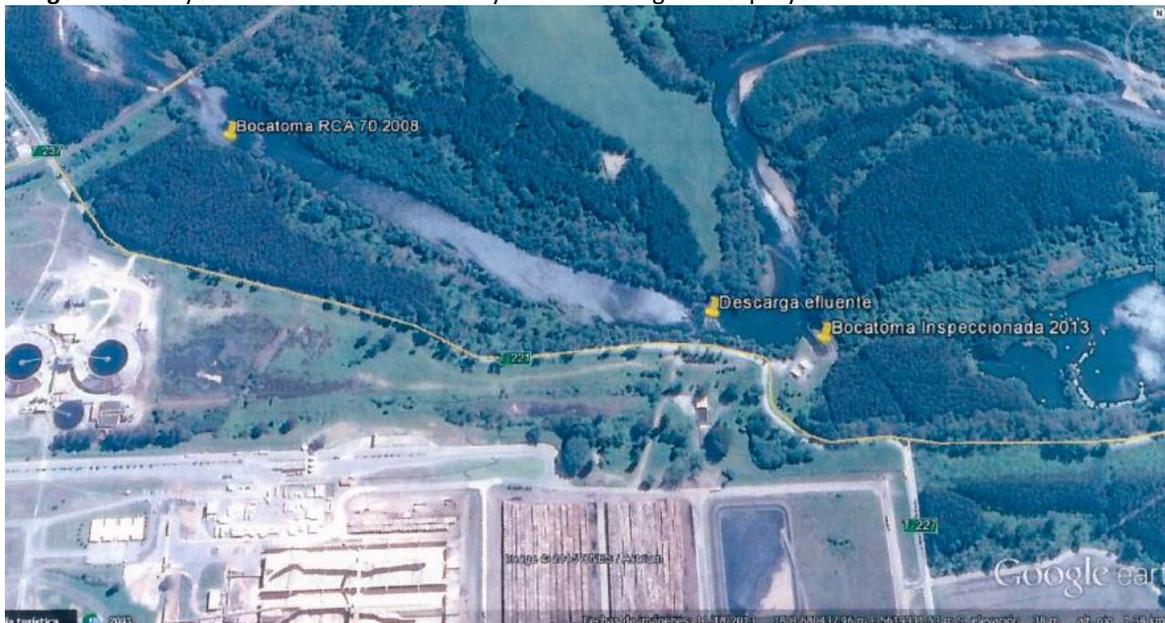
**Imagen N°9:** Proyección de nueva bocatoma y bocatoma original del proyecto.

**Fuente:** Imagen contenida en Memorandum DFZ N° 436/2015, en informe DFZ-2015-59-XIV-RCA-IA.

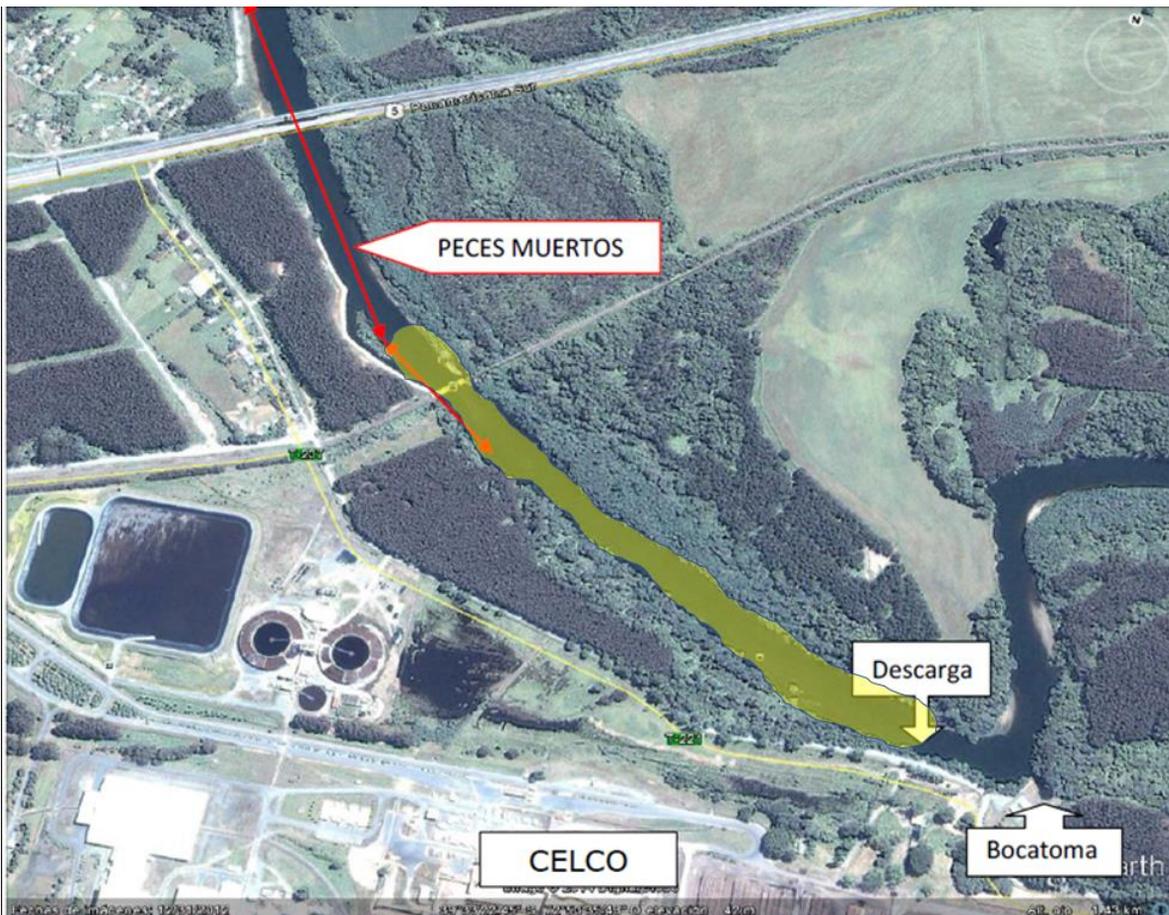
**Imagen N°14:** Georreferenciación peces encontrados muertos y descarga empresa.

Fuente: Informe SERNAPESCA, disponible en anexos Informe DFZ-2014-03-XIV-RCA-IA

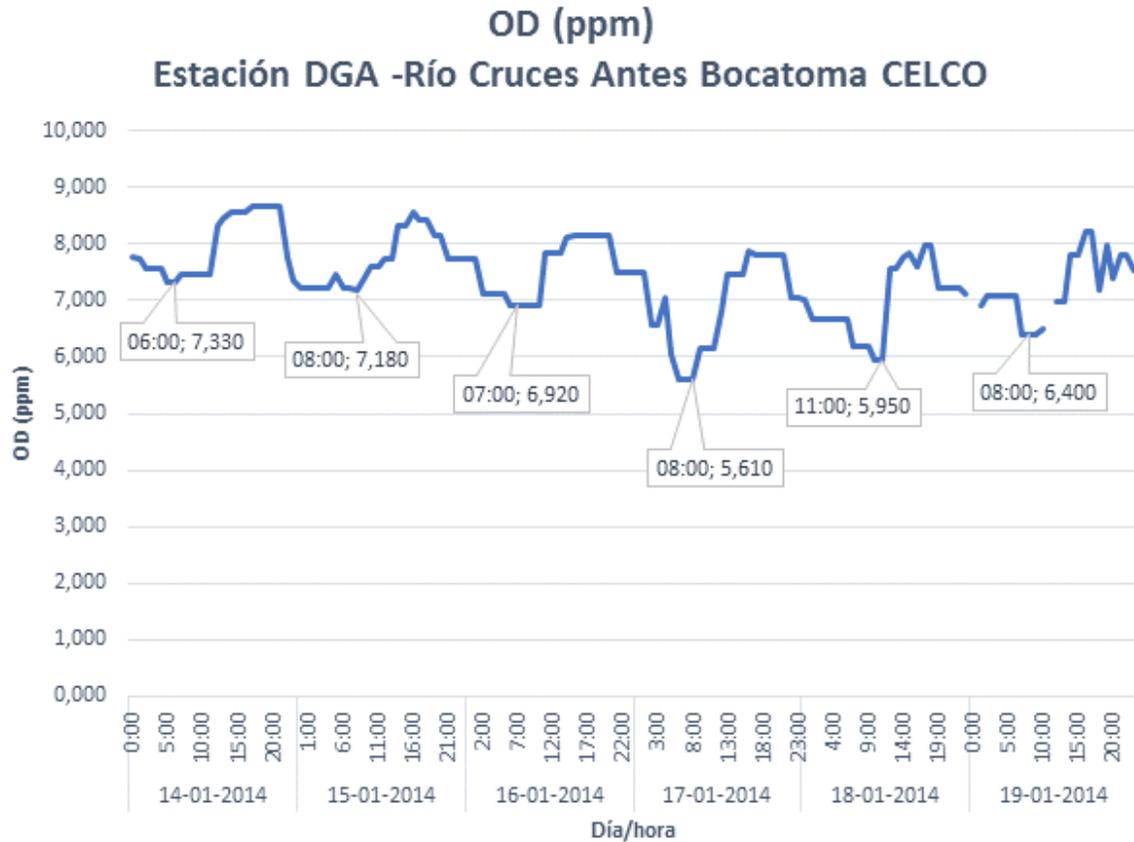
**Gráfico N°7:** Valores de OD en el Río Cruces para los días 14 al 19 de enero de 2014

**Fuente:** Elaboración propia a partir de la información remitida por DGA, mediante Ord. N° 179.

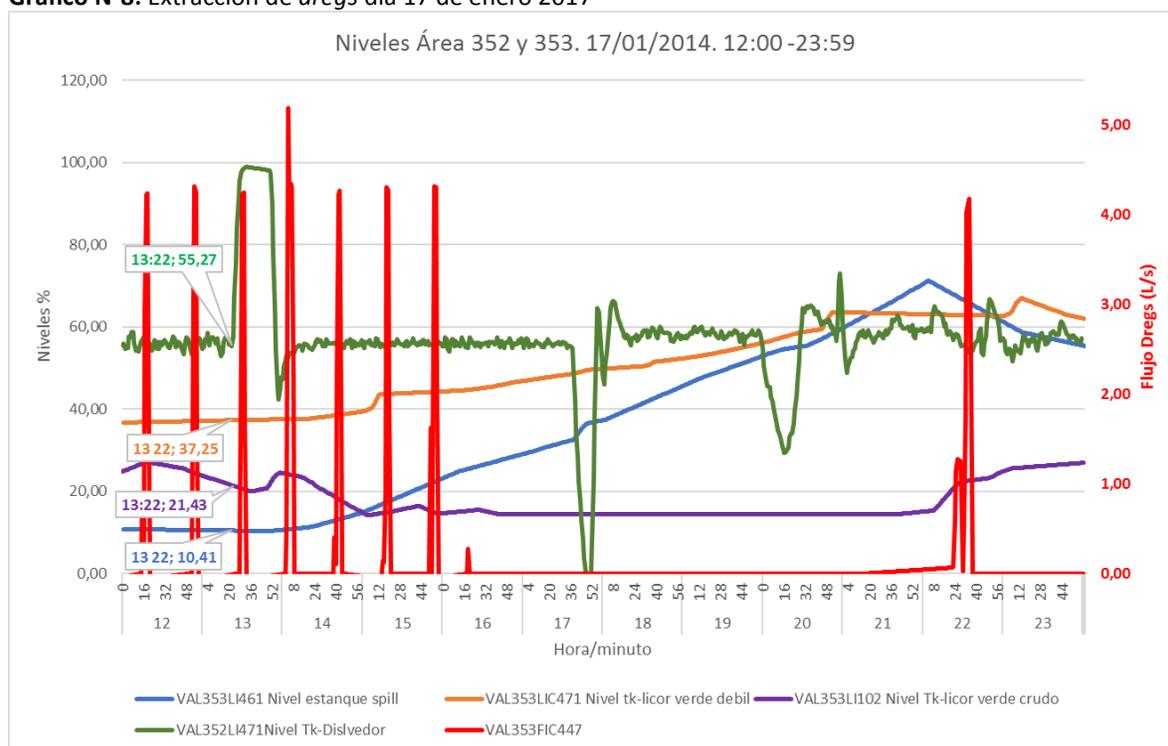
**Gráfico N°8:** Extracción de *dregs* día 17 de enero 2017

**Fuente:** Elaboración propia a partir de los antecedentes disponibles en el presente procedimiento sancionatorio.

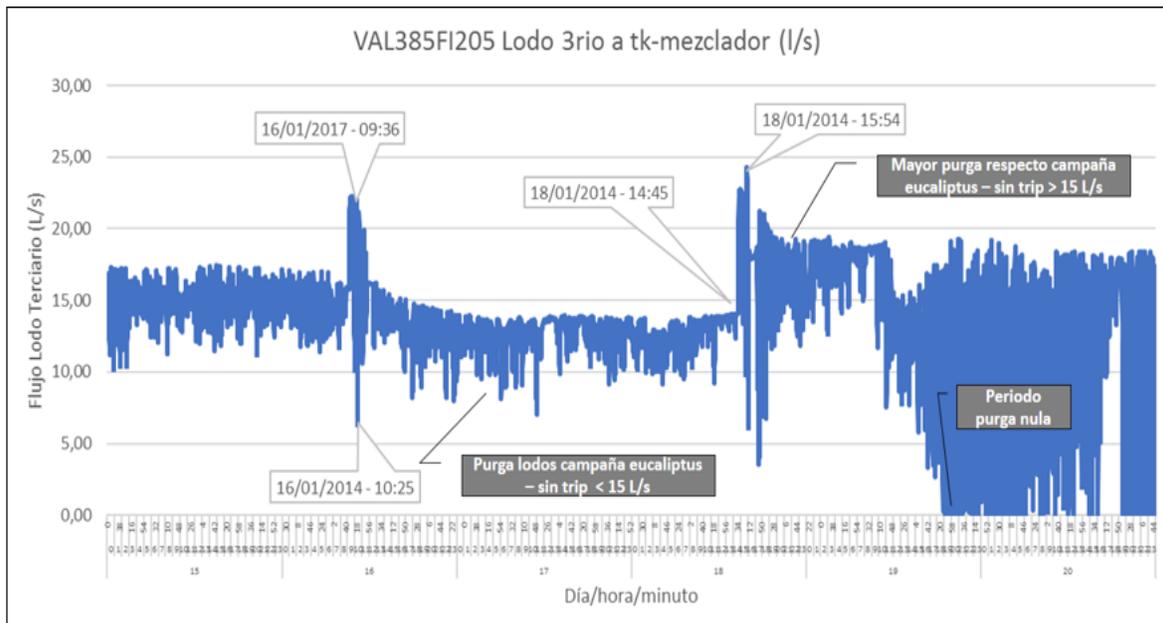
**Gráfico N°10:** Registro de purga de lodos terciarios.

**Fuente:** Elaboración propia a partir de los datos reexportados en anexo 1, escrito 21 de diciembre 2016.

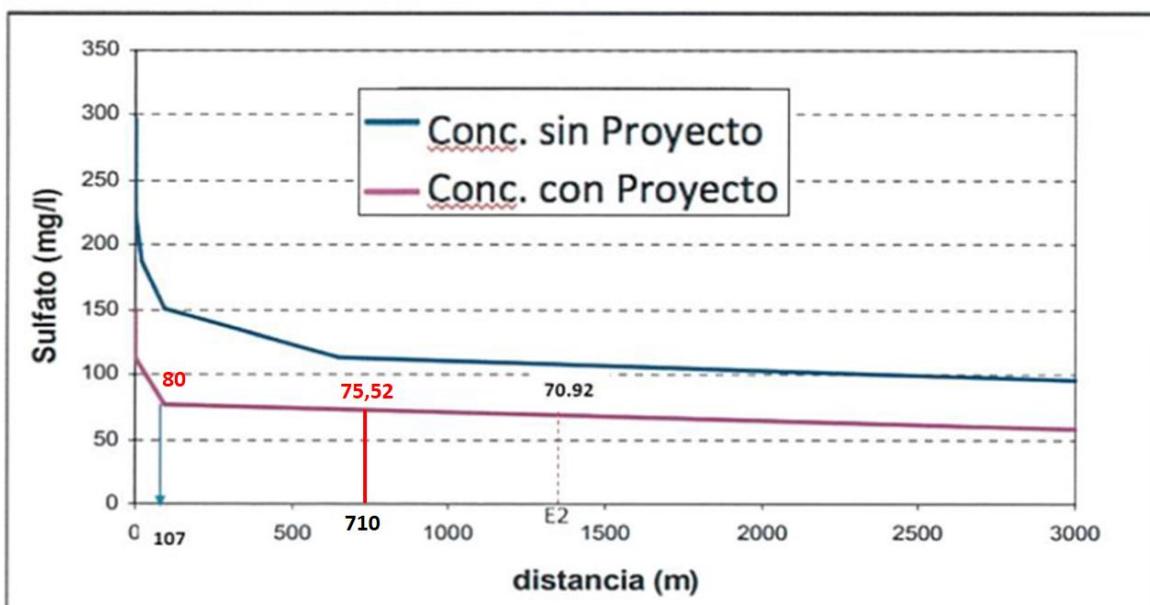
**Gráfico 4-3:** Sulfatos en eje de la pluma desde difusor para valor con Proyecto

**Fuente:** Elaboración propia a partir de gráfico 4-3 informe presentado 26 septiembre de 2017.

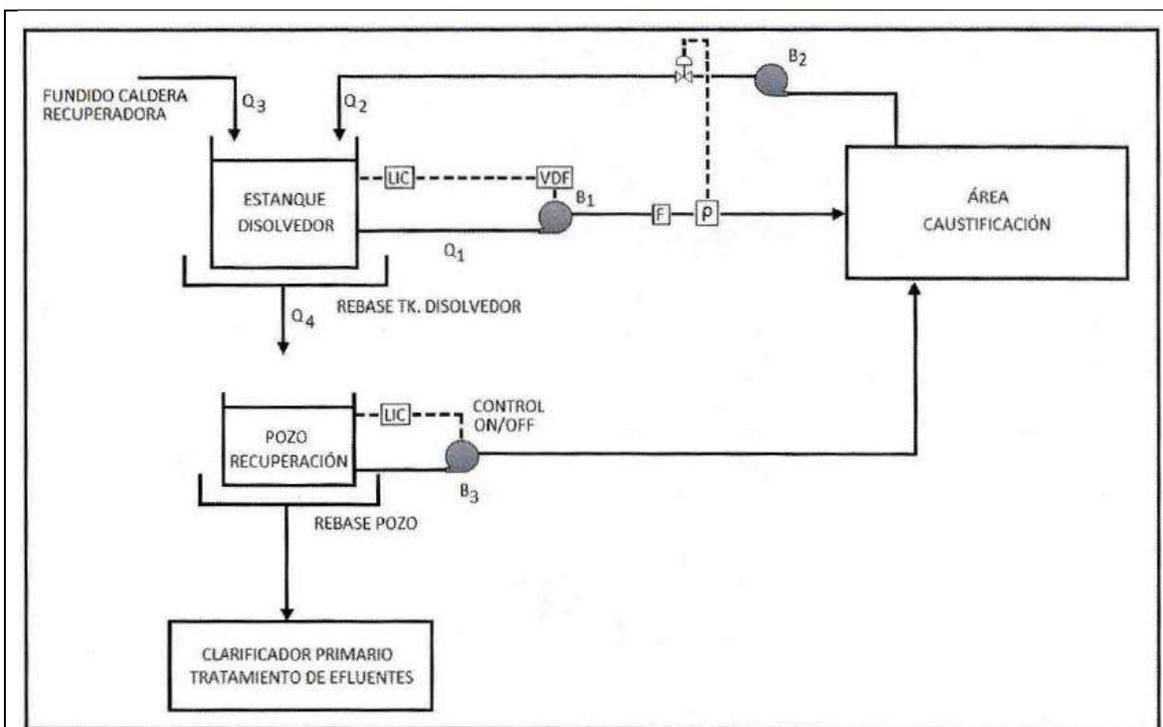
Figura 1: Esquema para análisis conceptual del caso de estudio.

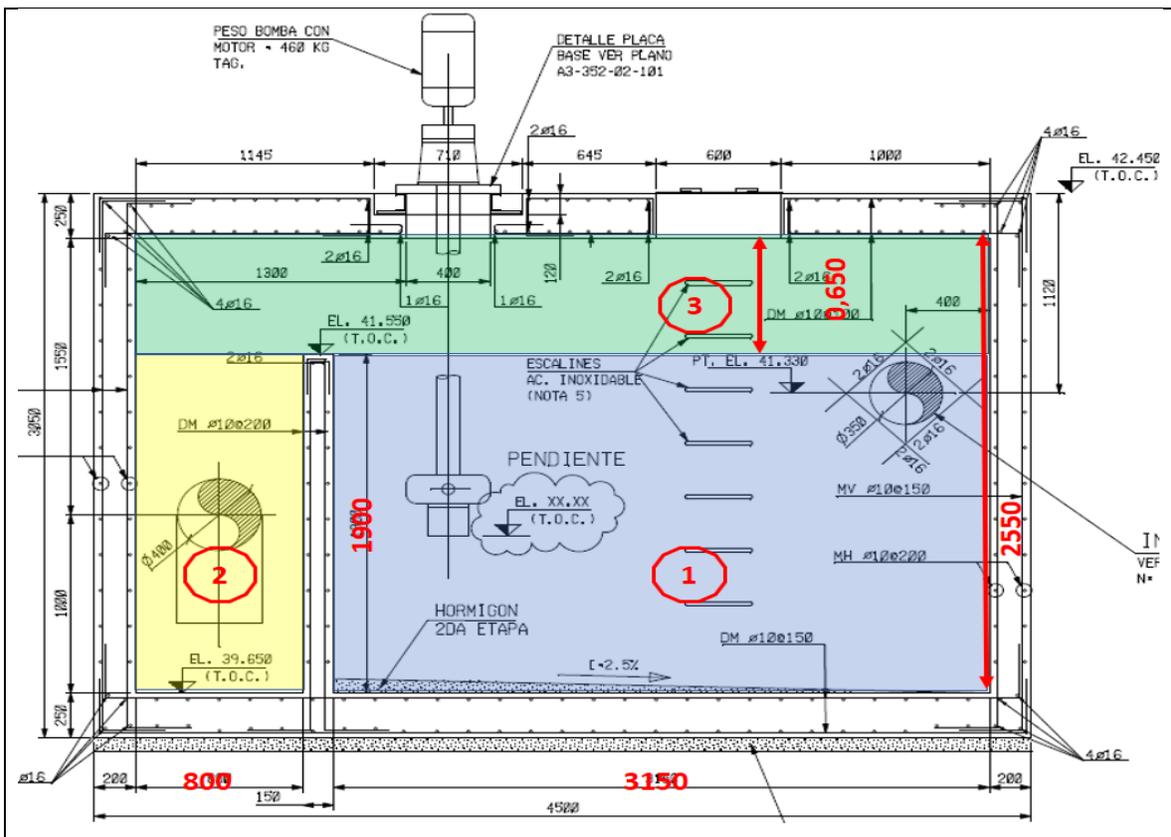
La secuencia lógica de llenado del Foso 4 se muestra en la **Figura N° 2**, donde se observa que existe un rebase lateral en el Foso N° 4, cuya altura es de **1,9 metros** respecto del fondo del foso. Asociado a la sección de rebase (área amarilla en Figura N° 2), se encuentra el colector de derrames hacia línea de efluente general (Tubería 311-D50-036-400<sup>305</sup>) y cuya cota de rebase, respecto del fondo del foso, es de **0.8 metros**. El sensor de nivel (LI485) se ubica sobre la sección inicial del foso (área azul en Figura N° 2). La existencia de un rebase lateral de 1,9 metros de altura (muro interior), necesariamente implica que cualquier medición de nivel que registre valores superiores a un 100% (1,9 metros)<sup>306</sup>, indica que la sección final del foso (sección amarilla), debe tener la misma altura y nivel, ya que físicamente es imposible un ascenso de nivel en la sección azul, si dicho ascenso no es en conjunto con un ascenso en la sección amarilla, ya que todo el Foso N° 4 está sometido a presión atmosférica y las fuerzas gravitacionales actúan nivelando la superficie del fluido una vez que ambas secciones se conectan superficialmente si el nivel es superior a 1,9 metros. Esta condición debe cumplirse para todo evento, en que el nivel del foso sea superior a 100% (1,9 metros) y correspondería al llenado (parcial o total) de la zona verde de la Figura N° 2.

**Figura N° 2:** Se muestra la geometría del Foso N° 4. Una vez que se ha activado el rebase de  $h \geq 1,9$  metros (área 1) y se supera la cota 0,8 de la sección amarilla (área 2), se produce la descarga gravitacional de licor verde hacia la línea de efluente general, pero a su vez se mantiene el incremento de nivel en la sección amarilla. Esto ocurre hasta superar la cota 1,9 en la sección 2. Solo una vez que la sección 1 y 2 están completas, puede comenzar el llenado de la sección verde.

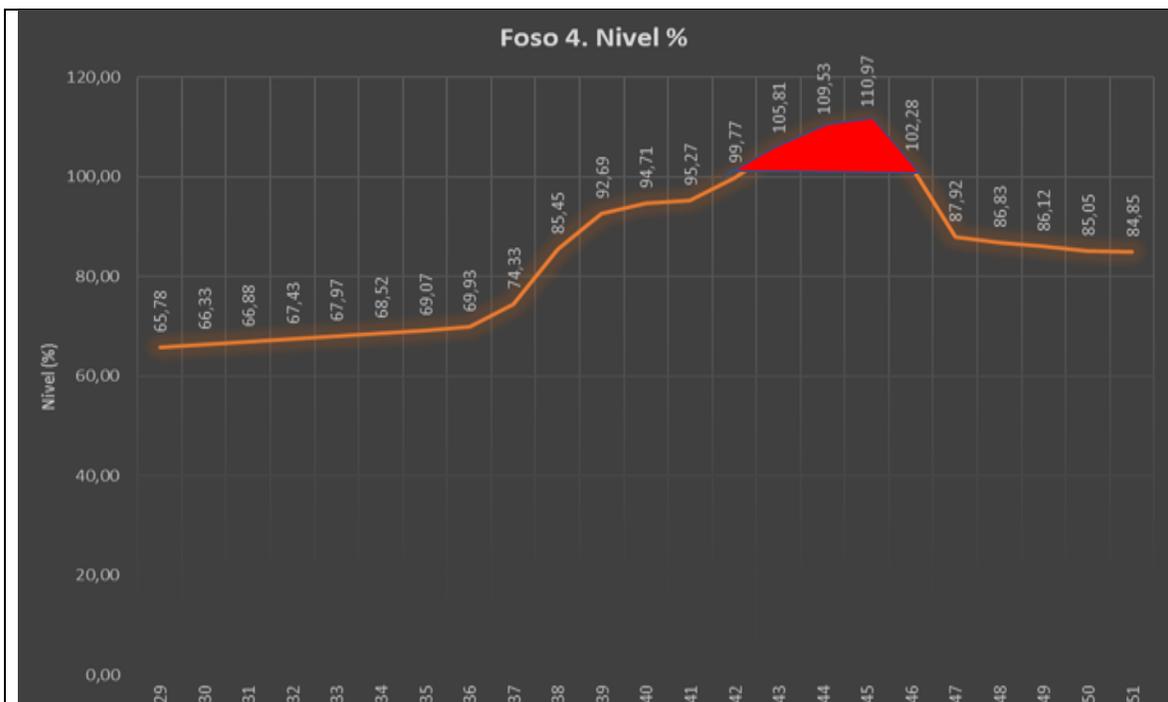
Los Gráficos 1 y 2 han sido confeccionados en base a los datos del sensor de nivel LI485 (Anexo 1. Escrito del 21/12/2016). En el **Gráfico 1** se muestra el nivel del Foso N° 4 y se indica el periodo entre las 13:42 y las 13:47 horas cuando el nivel del foso es superior a 100%. El **Gráfico 2** muestra la variación de la pendiente del nivel del Foso N° 4, lo que arroja como resultado que la llegada de licor verde se registra a contar de las 13:36 horas, lo que coincide con el registro de conductividad del foso (CI486), que se incrementa desde 1899,65  $\mu\text{s/cm}$  (13:36 horas) hasta un máximo de 209.887,46  $\mu\text{s/cm}$  (13:40 horas). Los datos considerados se muestran en la **Tabla N° 2**.

**Gráfico 1:** Niveles (%) al interior del foso N° 4. A contar de las 13:38 horas, se activa la bomba de recuperación del Foso N° 4, al superar el 80% de nivel. El nivel máximo del Foso 4 ha quedado

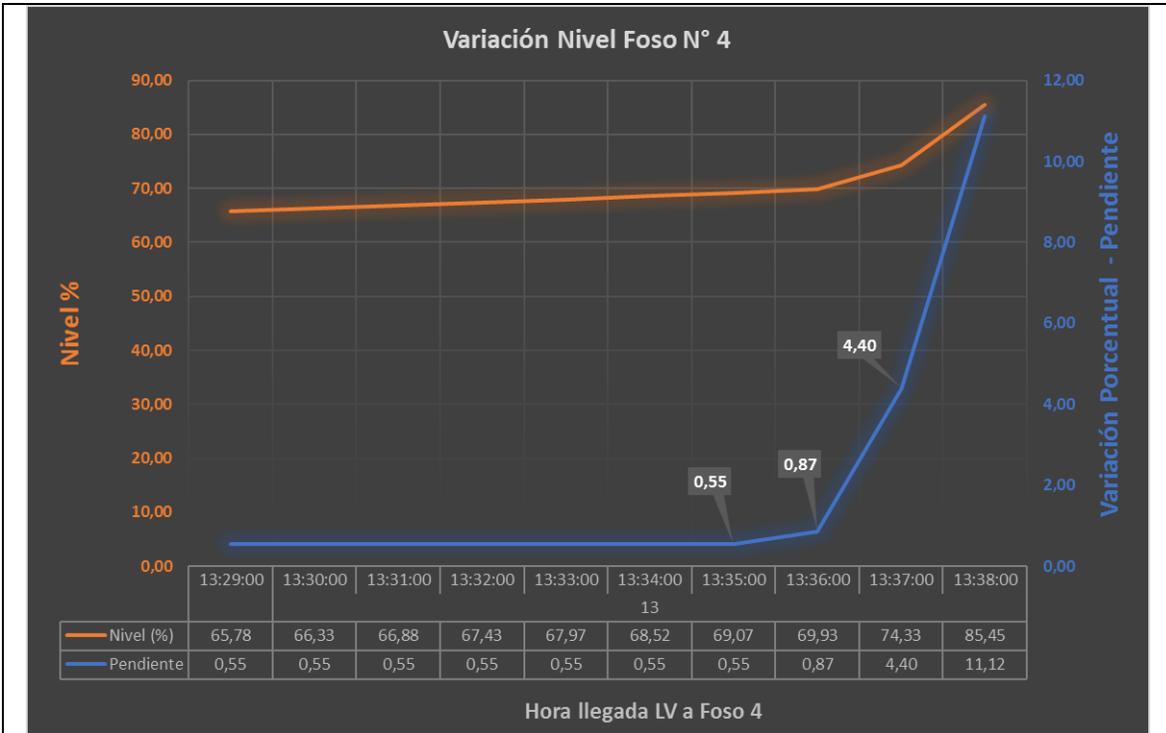
**Gráfico 2:** Niveles (%) al interior del foso N° 4 (serie Naranja) y variación porcentual por minuto (pendiente). Se observa que la variación porcentual (Serie Azul) corresponde a 0,55%/minuto, hasta las 13:35 horas. Este valor se incrementa hasta un 0,87% a las 13:36 y 4,4% a las 13:37 horas.

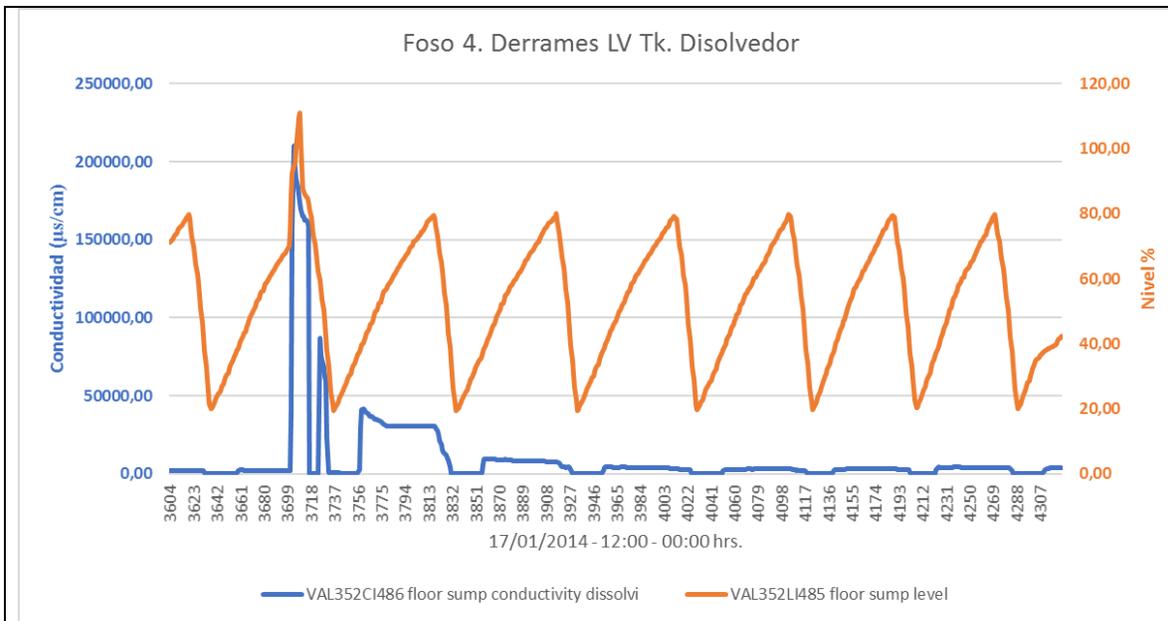
**Gráfico 3.** Registro de conductividad (CI486 – serie azul proyectada en eje principal). Se observan conductividades de 200.000  $\mu\text{s}/\text{cm}$ .

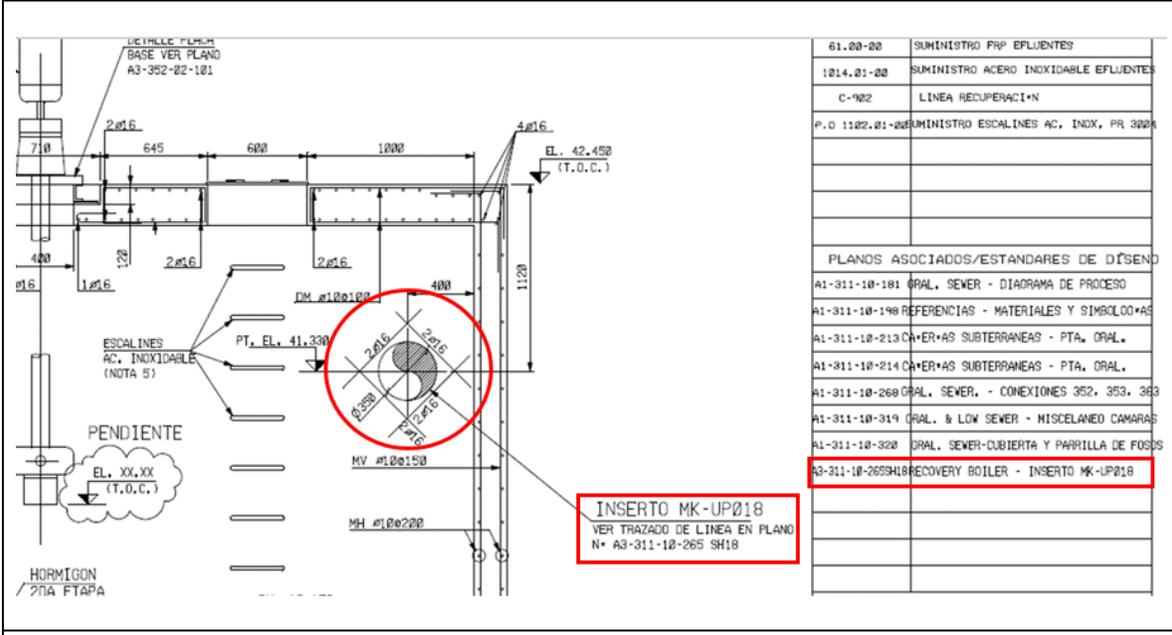
La **Figura N° 2** muestra la tubería que conecta el sistema de canales perimetrales del Tk. Disolvedor, hacia el Foso N°4. En inspección personal ordenada por RES. EXE N° 5/Rol D-001-2016, se observó que el Foso N° 4 es una unidad dedicada exclusivamente al Tk. Disolvedor, además de las canaletas perimetrales del Tk. Disolvedor, que descargan exclusivamente hacia el Foso N° 4. Se puede concluir por tanto que cualquier aporte hacia el Foso N° 4 proviene del Tk. Disolvedor y el caudal definido como  $Q_{Tk}$ , proviene de dicho estanque.

**Figura N° 2:** Se muestra el detalle de la acometida de Licor verde hacia Foso N° 4, desde canales perimetrales del Tk. Disolvidor, identificada como Inserto MK-UP018, y cuyo trazado se indica está contenido en el plano A3-311-10-265-SH18.

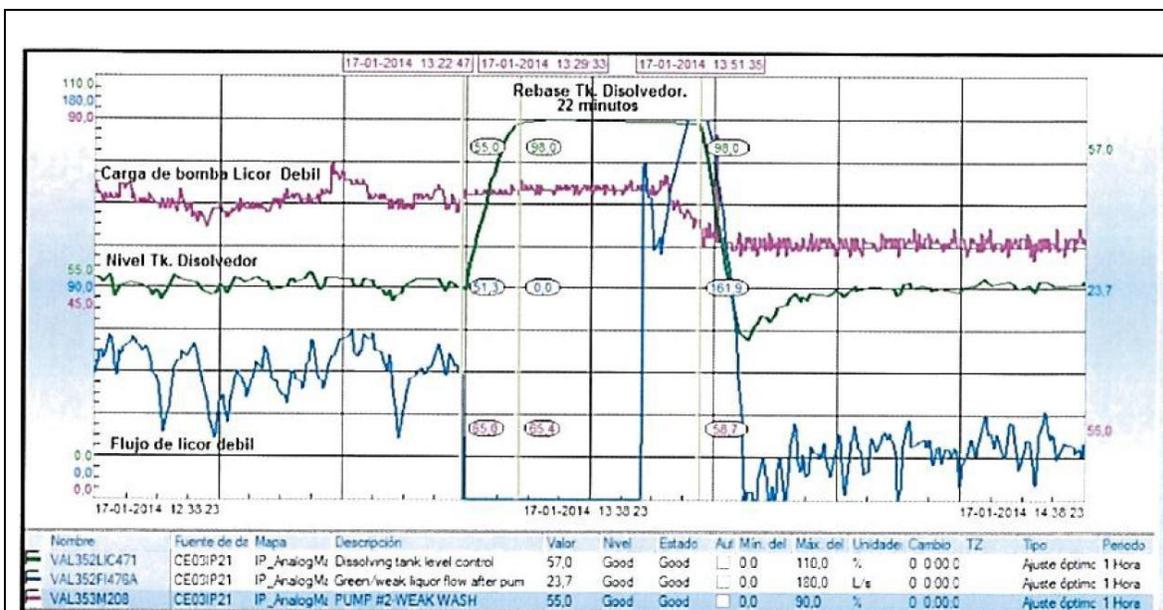
El proceso de llenado y rebase del Tk. Disolvedor se describió por parte de la empresa en la Figura 2 del Informe de Rebase Licor Verde. En base a la información contenida en el Punto 3.2 y 3.3 de dicho informe y el Anexo A1.1 del mismo, se observa que la empresa determina el volumen de licor verde que rebase desde el Tk. Disolvedor en **75,6 m<sup>3</sup>**, lo que resulta de multiplicar un caudal Q<sub>2</sub> de 57,24 L/s (3,435 m<sup>3</sup>/min) por los 22 minutos que el Tk. Disolvedor se mantiene lleno (13:29 a 13:51 horas).

**Figura N° 3.** Evolución de niveles del Tk. Disolvedor y sus bombas asociadas. Se observa que a las 13.29 horas se produce el llenado total del estanque, situación que se mantiene hasta las 13.51. La serie verde corresponde al nivel del estanque (Sensor LIC471); la serie azul es el flujo de licor verde enviado a caustificación, correspondiente a Q<sub>1</sub> y que se deriva a través de bomba M302 y se registra el caudal en sensor FI476A. La serie roja corresponde a la bomba M208, que bombea licor verde débil desde caustificación, específicamente desde Tk. Licor débil.

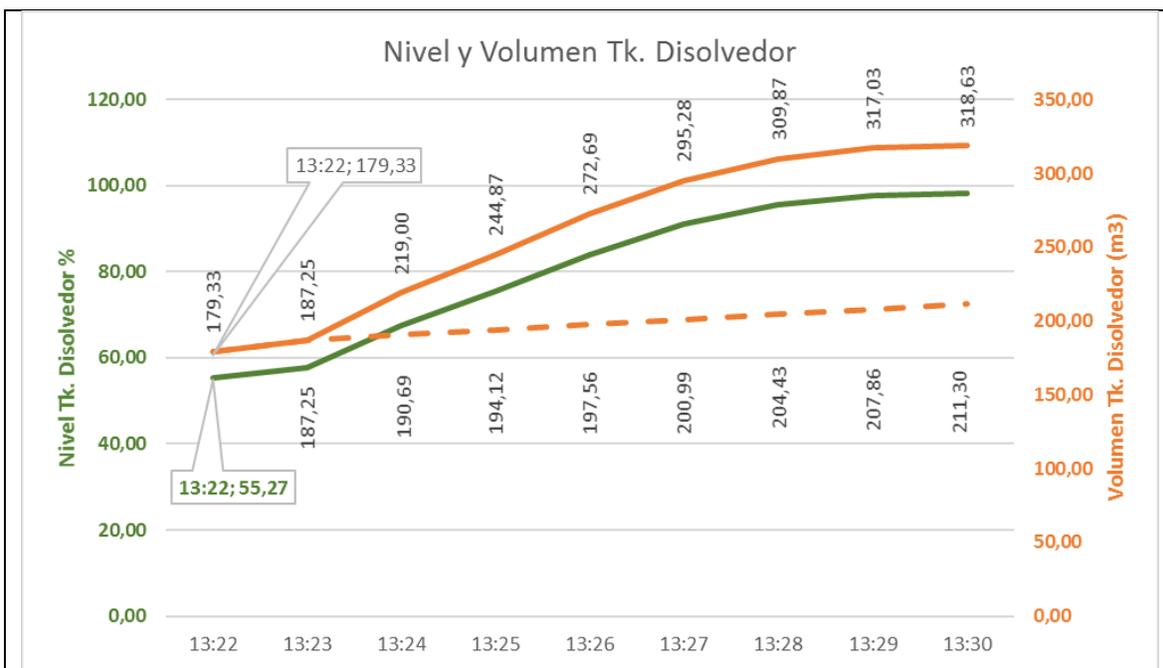
Un análisis puntual del proceso de llenado permite concluir que, durante ese periodo, el caudal  $Q_x$  varía en el tiempo, tal como se muestra en los Gráficos 5 y 6. Posterior a las 13:29 no se puede evaluar el comportamiento del caudal  $Q_x$ . No obstante, la expresión (2) al estar expresada algebraicamente, en el caso hipotético de que el caudal  $Q_x$  sea nulo a contar de las 13:29, permite asignarle un valor cero (0) a contar de esa hora. El Gráfico 5 corresponde a un detalle del Gráfico 4, en donde solo se muestran los registros de nivel (%) y volumen correspondiente ( $m^3$ ), entre las 13:22 y las 13:30, para el Tk. Disolvedor. Se muestra el incremento del volumen que produciría el aporte de la bomba M208 (3,435  $m^3/min$ ) y se verifico el caudal necesario, que minuto a minuto, debe satisfacer la diferencia de volumen detectada. El resultado de dicho análisis se muestra en el Gráfico 6, donde se observa que la función  $Q_x(t)$  alcanza su máximo a las 13:27, mientras que las 13:29 se ha estimado en 13,65  $m^3/min$ .

**Gráfico 5:** Se muestra en detalle la diferencia del volumen del Tk. Disolvedor (serie naranja continua), versus el volumen posible de incrementarse mediante la adición de caudal desde la bomba M208 (serie naranja discontinua). Se han incorporado los valores de ambas series para facilitar la comparación numérica de la diferencia de volumen. Para todo minuto, entre las 13:22
