**DICTAMEN PROCEDIMIENTO ADMINISTRATIVO  
SANCIONATORIO ROL D-001-2016**

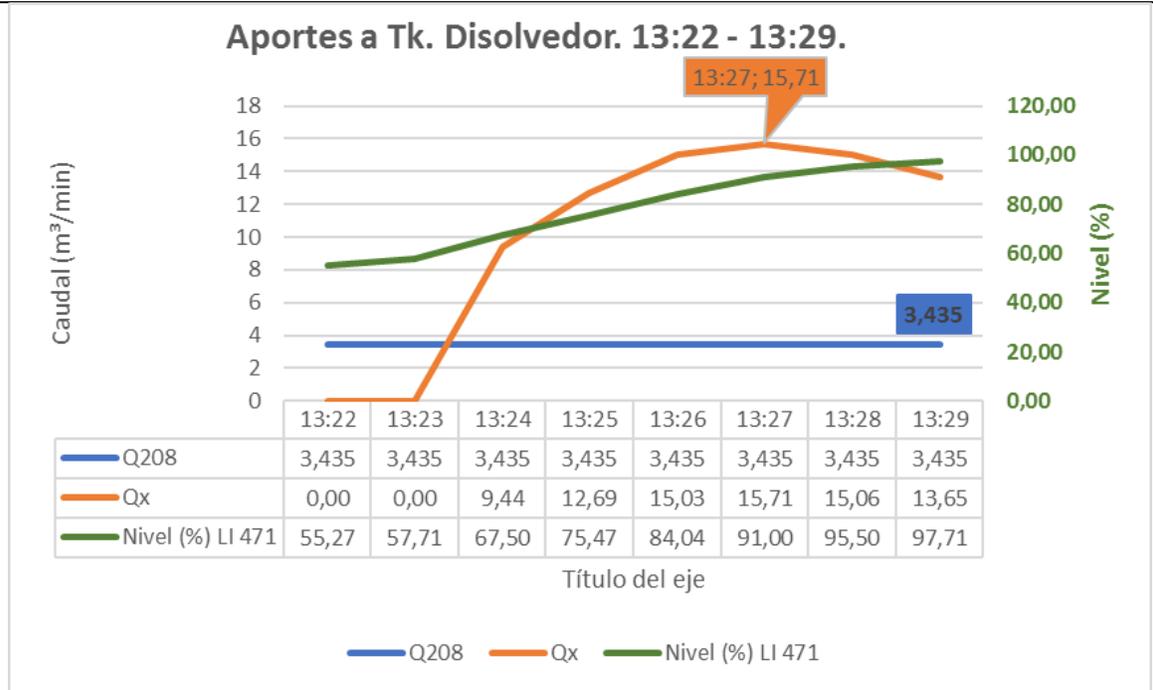
**Gráfico 6:** Resultado del cálculo de  $Q_x$ , entre las 13.22 y 13:29. Estos valores son inferiores al caudal de llenado de  $17,33 \text{ m}^3/\text{min}$ , estimado previamente, ya que tal como se indicó, este caudal de llenado está conformado por  $Q_x$  y  $Q_{M208}$ , lo que queda plasmado en el Gráfico 6.

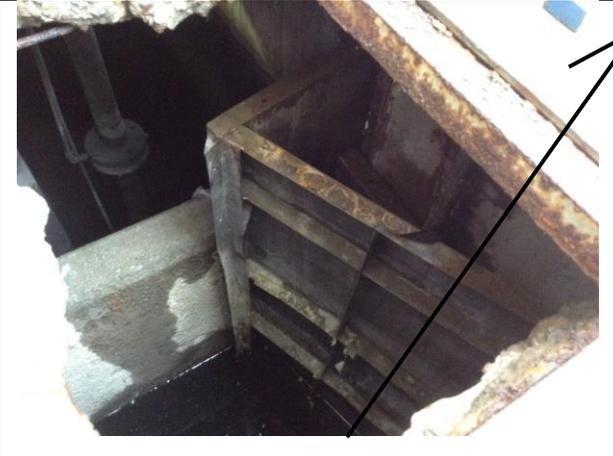
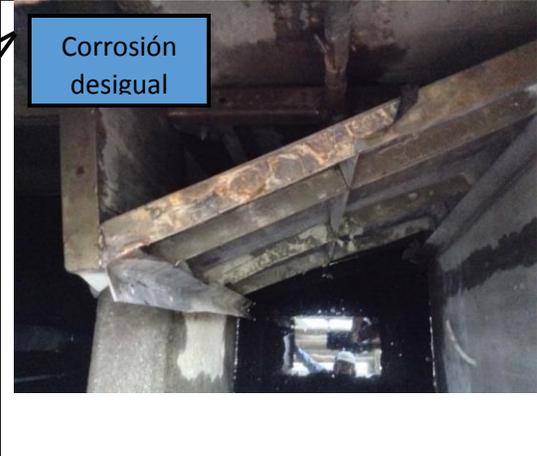
<p style="text-align: center; border: 1px solid black; padding: 2px;">Corrosión desigual</p>
<p><b>Fotografía N° 1:</b> Se observa estructura metálica, que peralta el nivel del foso, al ser de mayor altura que el muro interior del mismo. El efecto que produce esta estructura es incrementar el nivel de rebase por sobre el nivel del muro interior de 1,9 metros.</p> <p>Se puede observar que el muro interior se encuentra humedecido, lo que indica un rebase hacia la sección final del foso, no obstante, no se supera la altura de la estructura metálica.</p> <p>El uso permanente del Foso N° 4, determinado como un caudal Q Tk, implica un ambiente corrosivo al interior del foso, lo que queda en evidencia en las estructuras metálicas en superficie (Fotografías 1 y 2). Se aprecia el marco de la tapa de cámara con un nivel de corrosión muy superior al de la estructura metálica, siendo que su exposición al licor verde es mucho menor.</p>	<p><b>Fotografía N° 2:</b> Detalle de la compuerta de rebase activada por válvula HS9202, cerrada al momento de la inspección</p> <p>Se observa el grado de conservación de la estructura metálica.</p>

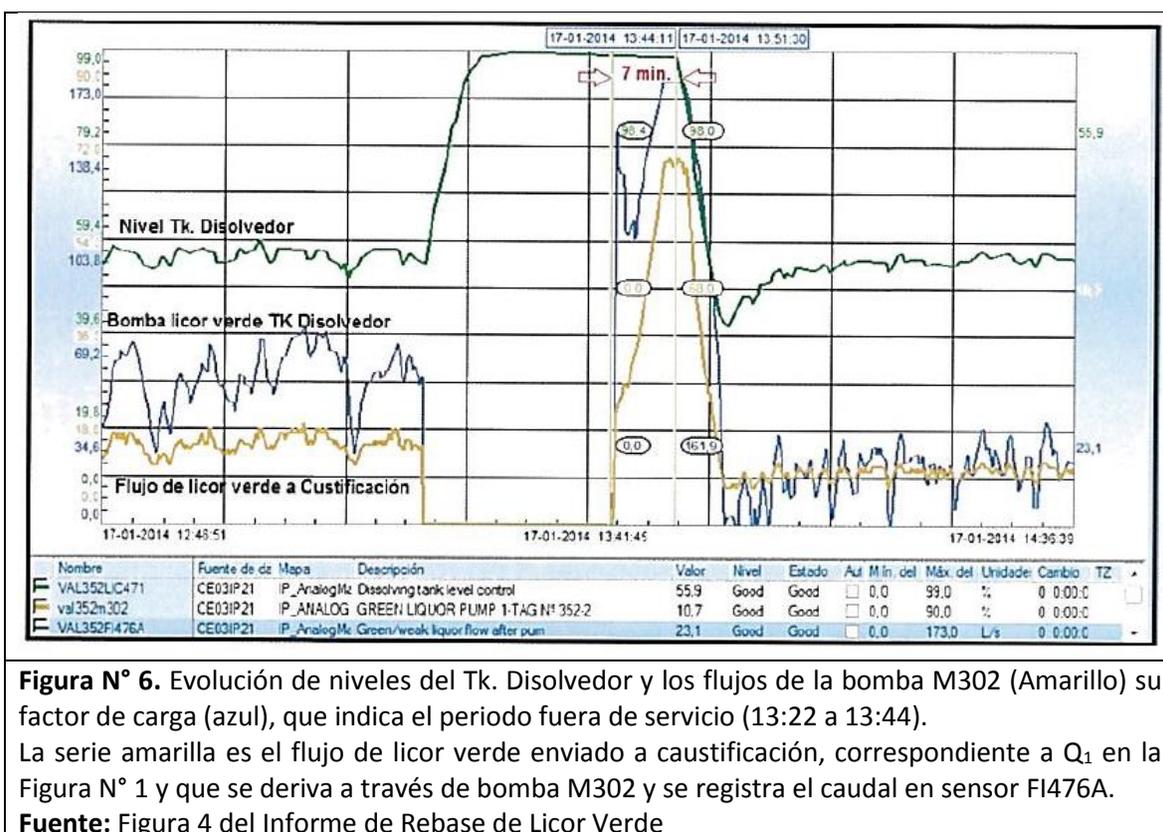
**Figura N° 6.** Evolución de niveles del Tk. Disolvedor y los flujos de la bomba M302 (Amarillo) su factor de carga (azul), que indica el periodo fuera de servicio (13:22 a 13:44).

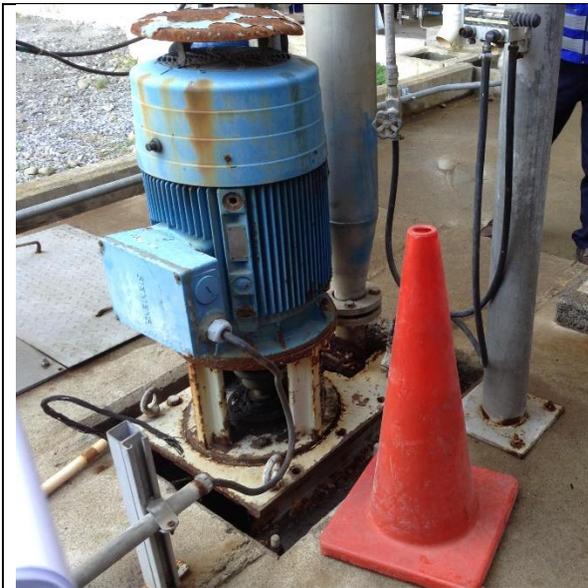
Otro aspecto a observar, se detecta en la Inspección Personal ordenada por RES. EXE N° 5/Rol D-001-2016, tal como se ha señalado previamente, el equipo M304 considerado para los cálculos por la empresa corresponde a una Bomba KSB, modelo Megachem 50-200, no obstante, durante la inspección al Foso N° 4 se registra fotográficamente la implementación en el Foso N° 4 de una bomba marca Siemens.

**Fotografía N° 3:** Bomba marca Siemens implementada en Foso N° 4.

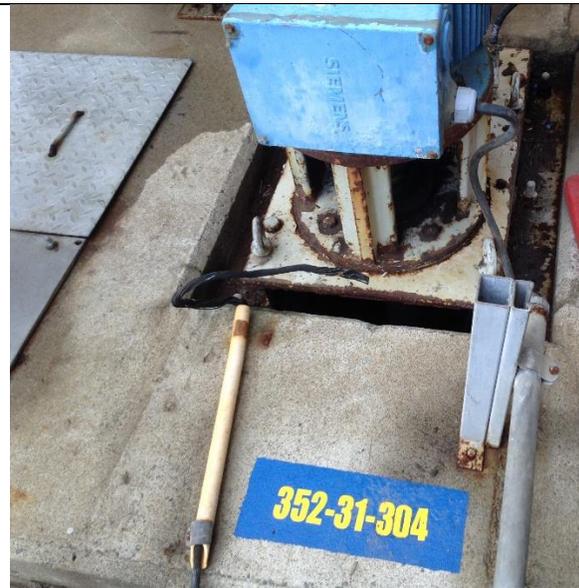
**Fotografía N° 4:** Detalle de Bomba Siemens, implementada en Foso N° 4, identificada como equipo 352-31-304, que corresponde a bomba M304.

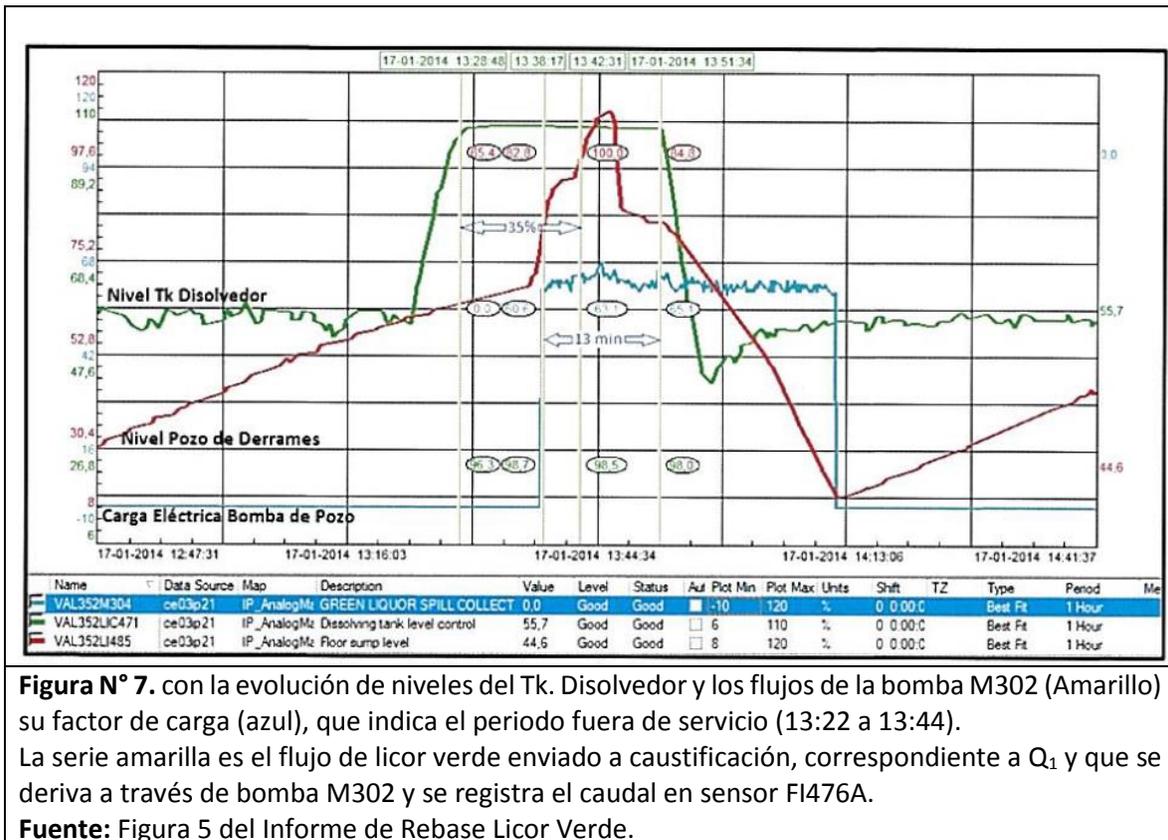
**Figura N° 7.** con la evolución de niveles del Tk. Disolvedor y los flujos de la bomba M302 (Amarillo) su factor de carga (azul), que indica el periodo fuera de servicio (13:22 a 13:44).
