**DICTAMEN PROCEDIMIENTO ADMINISTRATIVO  
SANCIONATORIO ROL D-027-2017**

3. El proyecto “Planta Recuperadora de Metales a partir de Escorias Siderúrgicas”, se ubica en la comuna de Colina, en la dirección Los Arrayanes N° 500, Panamericana Norte Kilómetro 18.000, en la Región Metropolitana de Santiago y consiste en el tratamiento y recuperación de metales a partir de las escorias siderúrgicas producidas por la empresa GERDAU AZA, por medio de un proceso en el cual, luego de su conducción y extracción, el material de bajo tamaño se somete a un separador magnético (electroimán) donde se aísla el material ferroso del no ferroso. Del material resultante, la chatarra para reúso en la fabricación de acero retorna a GERDAU AZA, mientras que el árido siderúrgico es destinado y comercializado por ESTIN para la construcción de obras viales como pavimento económico.

#### SANCIONATORIO ROL D-027-2017

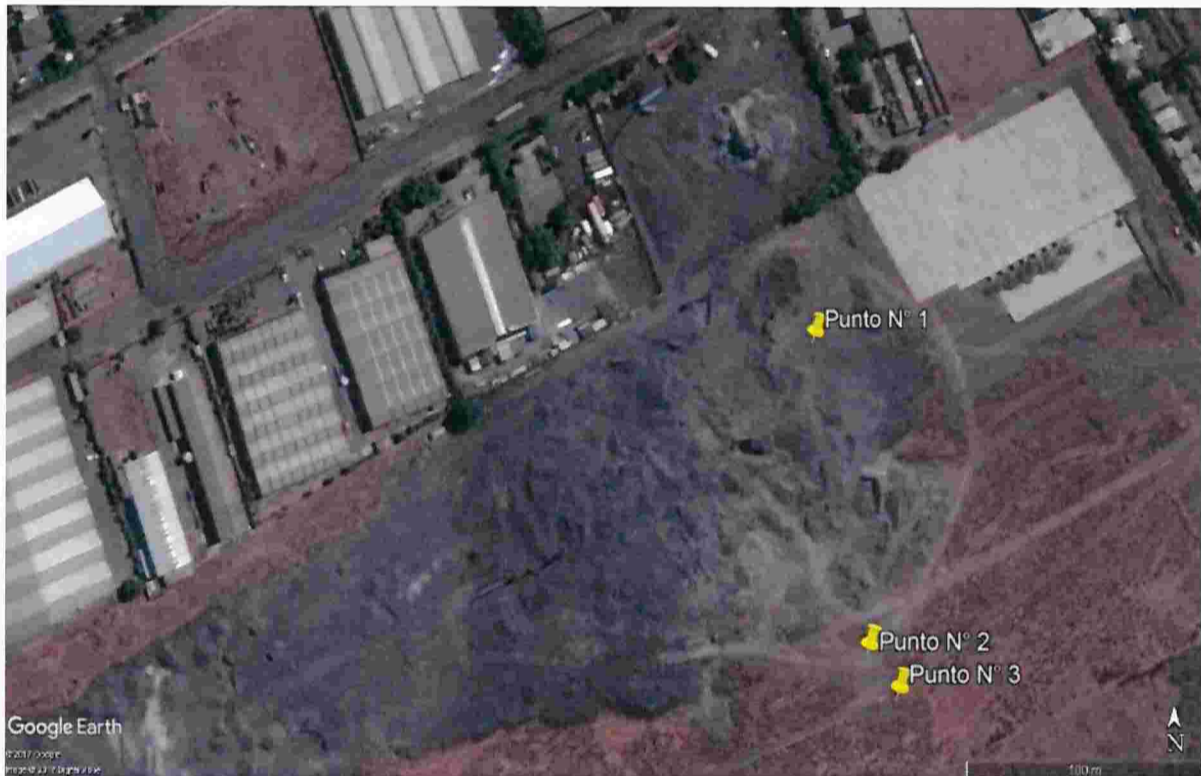
Figura N° 1: Puntos de muestreos, imagen satelital de 3 de marzo de 2017

49. En la diligencia probatoria mencionada, se procedió primeramente a definir sectores para la obtención de muestras de suelo, con la finalidad de realizar un análisis físico-químico de dos puntos (N° 1 y N° 2) potencialmente afectados por el acopio de material siderúrgico, caracterizado por su concentración de hierro, y contrastarlos con otro punto (N° 3), correspondiente a un sector no intervenido por la actividad de ESTIN y que presentaba al momento de la inspección “malezas, pasto y algunas flores silvestres, destacándose la proliferación abundante de la especie *Cynara scolymus* (alcachofera silvestre) o *Cynara cardunculus* (cardo penquero)”, conforme se observó en terreno y se consigna en el acta de la diligencia probatoria. Las tomas de muestra fueron realizadas por personal de la Superintendencia del Medio Ambiente y por su parte, el análisis de ellas fue realizado por el laboratorio ANAM, entidad que se encuentra acreditada como ETFA ante la SMA, bajo régimen normal, por medio de la Resolución Exenta N° 951 de la SMA, de 24 de agosto de 2017, con el alcance para la actividad de análisis del componente suelo, entre otras. En cada punto de muestreo se recolectaron dos muestras, por consiguiente, el laboratorio analizó un total de 6 muestras de suelo. En la siguiente figura se presentan los puntos de muestreos.

50. El objetivo de la campaña de muestreo fue establecer si los suelos expuestos al acopio de escorias siderúrgicas revelaban un contenido de metales pesados difiriendo de aquellos no expuestos a los mismos. Para lo anterior, en cada punto de muestreo se procedió a eliminar la cobertura vegetal o la primera capa superficial del suelo, con la finalidad de limpiar rastros o restos de césped. Luego, con una pala se efectuaron cortes cóncavos para acondicionar la superficie. Finalmente, con el uso del equipo barreno se procedió a extraer muestras

51. Posteriormente, con fecha 27 de septiembre de 2017, el laboratorio ANAM entregó a la Superintendencia del Medio Ambiente los resultados obtenidos de los análisis realizados a las 6 muestras de suelo recolectadas, analizadas con distintas metodologías para cuantificar el contenido de los parámetros Fósforo (SM 3120 B), Hierro (SM 3120B), Materia Orgánica (TMECC 05.07), Nitrógeno (INIA 2000), pH (TMECC 04.11-A), Sólidos totales (St Met 2450G), y Textura (SSS 1997), por ser éstos los parámetros más relevantes en componente suelo<sup>3</sup> y <sup>4</sup>. Los valores obtenidos se exponen en la tabla N° 2.

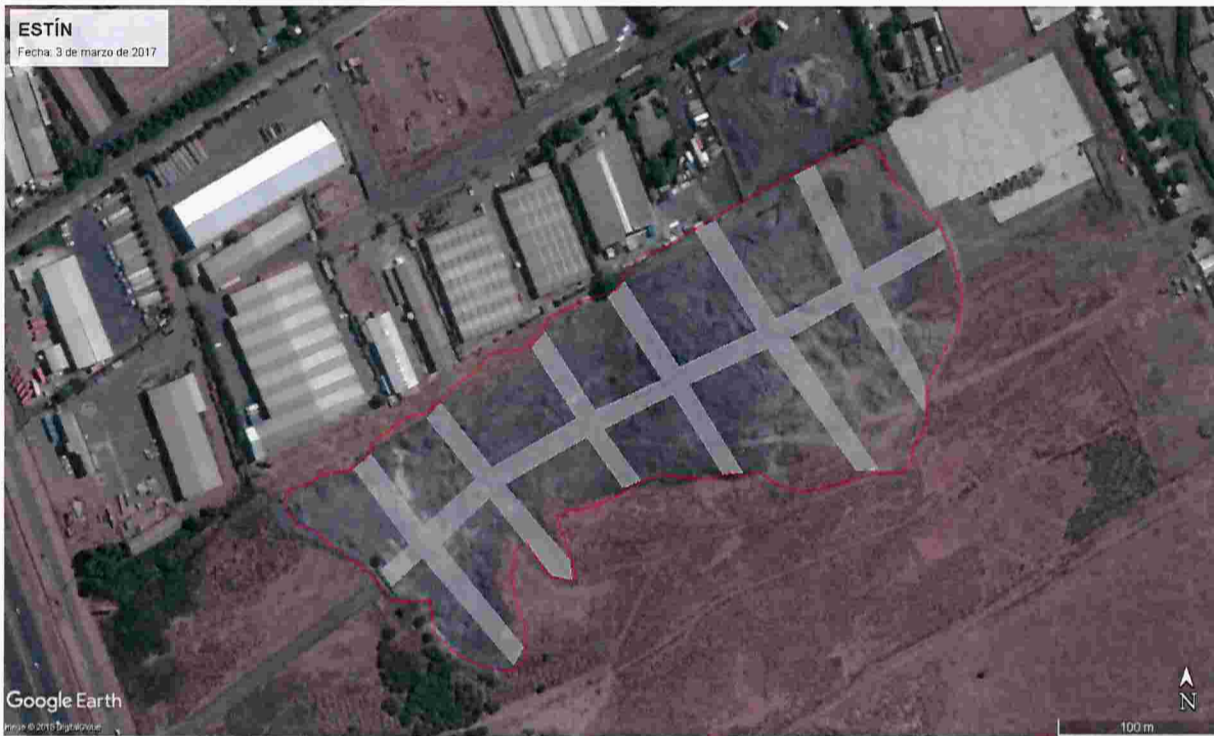
Figura N° 2: Área definida para caminos de transporte en el predio vecino, Cargo N° 1

material tiene una densidad de  $1.280 \text{ kg m}^{-3}$ , las pilas tienen una geometría de cono con un radio de 10 metros, y su altura es de 2 metros. Además, al no tener certeza sobre los caminos utilizados por ESTIN para depositar las escorias siderúrgicas en el predio vecino, se tomó como supuesto la utilización de 1 ruta principal y 6 vías perpendiculares, con un ancho de 10 metros aproximadamente, por tanto, el área establecida para caminos es de  $16.000 \text{ m}^2$ , la cual se descontará como superficie de acopio. En base a lo anterior, el volumen total de material siderúrgico es de  $17.232 \text{ m}^3$ , y una distancia recorrida por los camiones de 100 kilómetros por año. En la siguiente figura se muestra lo enunciado y los resultados obtenidos presentan en la tabla N° 3:

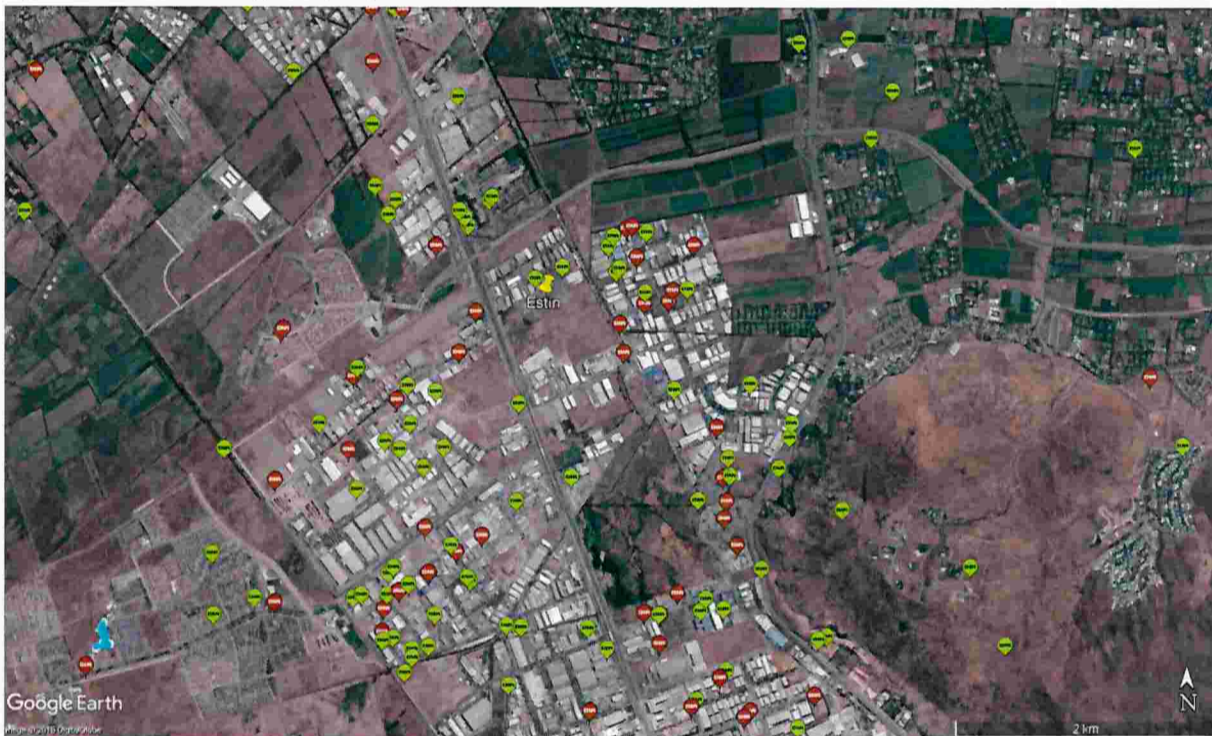
Figura N° 3: *Vía de ingreso proyectos próximos a ESTIN*

94. No obstante lo anterior, y con el objetivo de considerar la mayor información disponible, se realizó un ejercicio preliminar y sintetizado respecto a las condiciones de evaluación para proyectos en general de la zona. Al respecto, se tiene que la gran mayoría de los proyectos próximos a ESTIN han ingresado al SEIA por medio de una DIA y han obtenido RCA favorable, sin constatarse en ellos, por tanto, efectos, características o circunstancias del artículo 11 de la Ley N° 19.330. Lo anterior, a modo ilustrativo, se muestra en la siguiente figura, que abarca un radio de 4 kilómetros, aproximadamente:

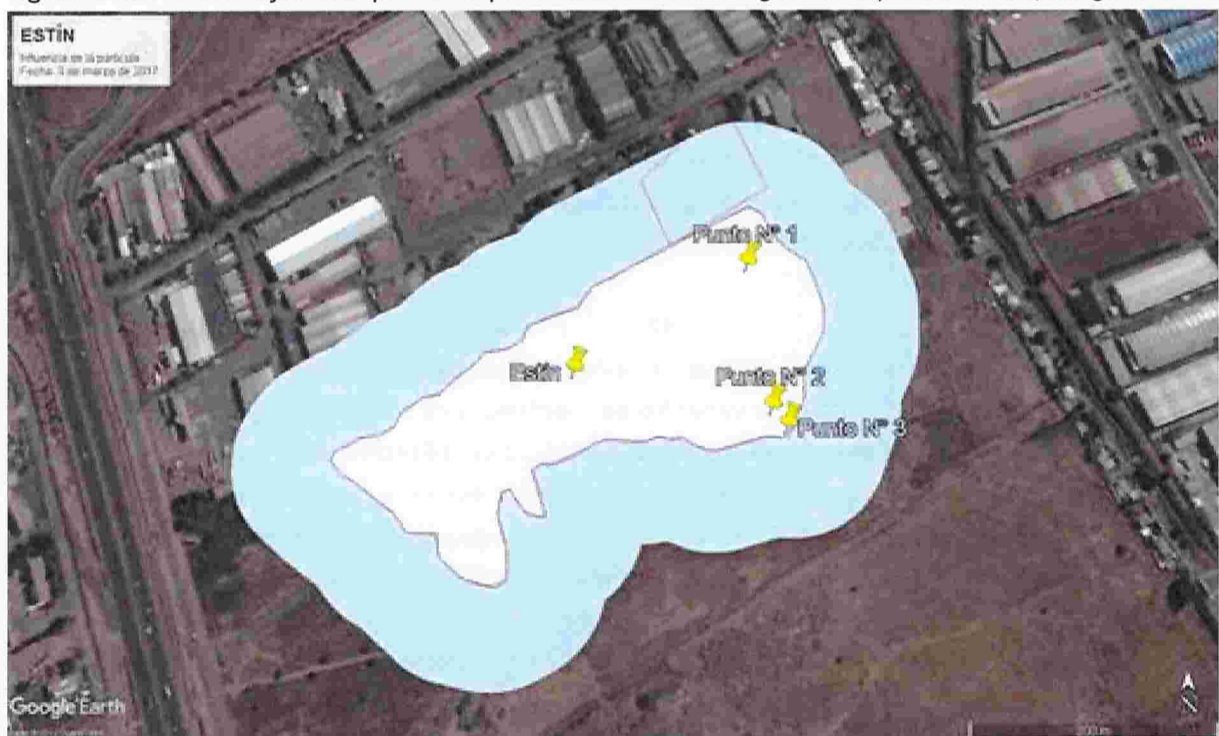
Figura N° 6: Área de influencia por el acopio de material siderúrgico en el predio vecino, Cargo N° 1

144. Teniendo en consideración lo enunciado y sin aplicar un coeficiente de corrección de transporte y deposición, se puede estimar que el área de influencia de la superficie de acopio para la primera capa de cobertura es de 85 metros, aproximadamente (área celeste). Las conclusiones reveladas se visualizan en la siguiente figura:

145. En efecto, producto de la modelación utilizada y que se visualiza en la figura N° 6, se tiene que en esta área de 85 metros, no hay personas que habiten según el registro del censo del año 2002, ni tampoco hay elementos o componentes ambientales de relevancia que pudieran verse afectados.

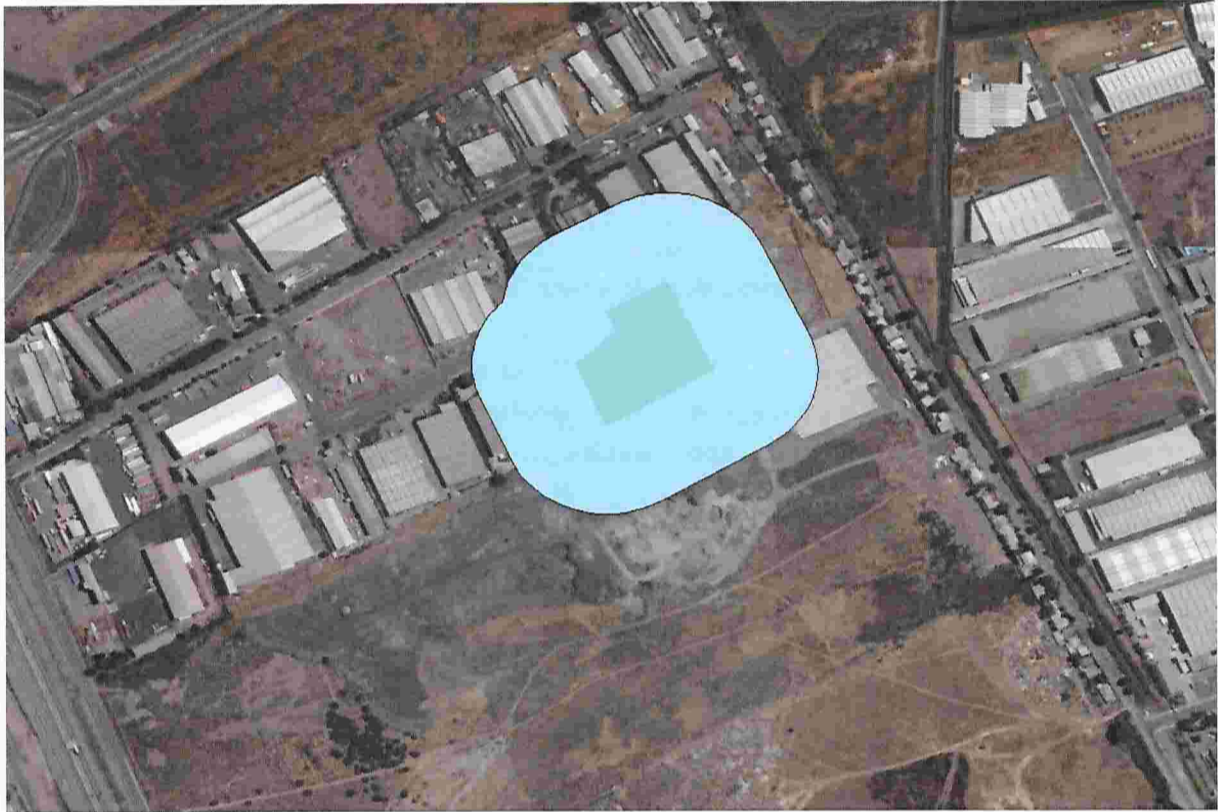
Figura N° 7: Área de influencia por el acopio de material siderúrgico en el predio de ESTIN, Cargo N° 2

151. Del mismo modo que en el Cargo N° 1, producto de la modelación utilizada y que se visualiza en la figura N° 7, se tiene que en esta área de 85 metros, no hay personas que habiten según el registro del censo del año 2002, ni elementos ambientales relevantes que se puedan haber visto afectados, razón por la cual no es posible establecer un número cierto de personas potencialmente afectadas.
