**DICTAMEN PROCEDIMIENTO ADMINISTRATIVO
SANCIONATORIO ROL D-045-2017**

2° El presente procedimiento administrativo sancionatorio Rol D-045-2017 se inició con fecha 03 de julio de 2017, con la formulación de cargos a Interchile S.A (en adelante “Interchile” o “la Empresa”), Rol Único Tributario 76.257.379-2, titular del proyecto “Plan de Expansión Chile LT 2x500 kV Cardones-Polpaico” (en adelante, “el Proyecto” o “LTE Cardones - Polpaico”), cuyo Estudio de Impacto Ambiental (en adelante “EIA”) fue aprobado por la Dirección Ejecutiva del Servicio de Evaluación Ambiental mediante Resolución Exenta N° 1608, de fecha 10 de diciembre de 2015 (en adelante “RCA N°1608/2015”).

3° Que, el Proyecto LTE Cardones - Polpaico contempla una línea de transmisión eléctrica de alto voltaje en doble circuito, así como las subestaciones que permiten modificar el nivel de tensión necesario para su interconexión al Sistema Interconectado Central. Esta línea se ubicaría entre la subestación Cardones, en las cercanías de Copiapó, y la subestación Polpaico; mediría aproximadamente 753 kilómetros y se subdividiría en tres secciones, tramos o lotes: i) El lote o tramo 1, denominado Cardones-Maitencillo, va

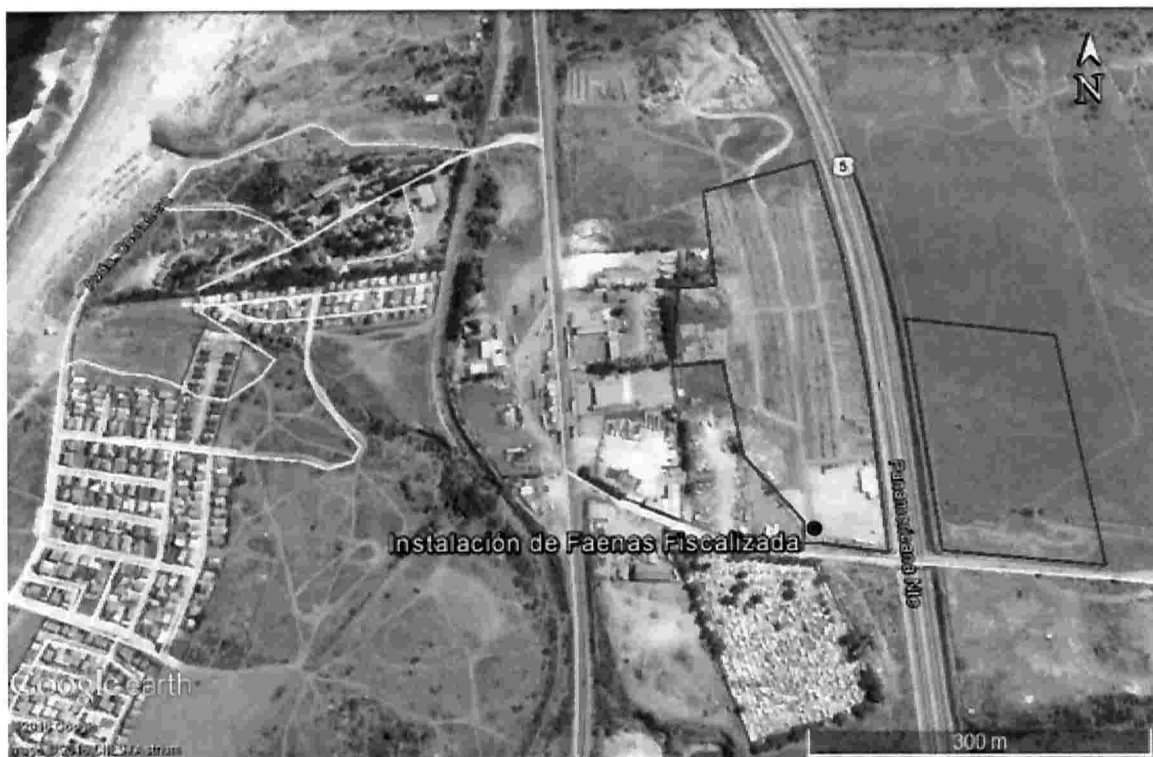
Imagen 1 Ubicación y disposición de IF Los Vilos

20° Conforme a las coordenadas entregadas, la IF Los Vilos puede ser visualizada, en los dos polígonos que se presentan a continuación:

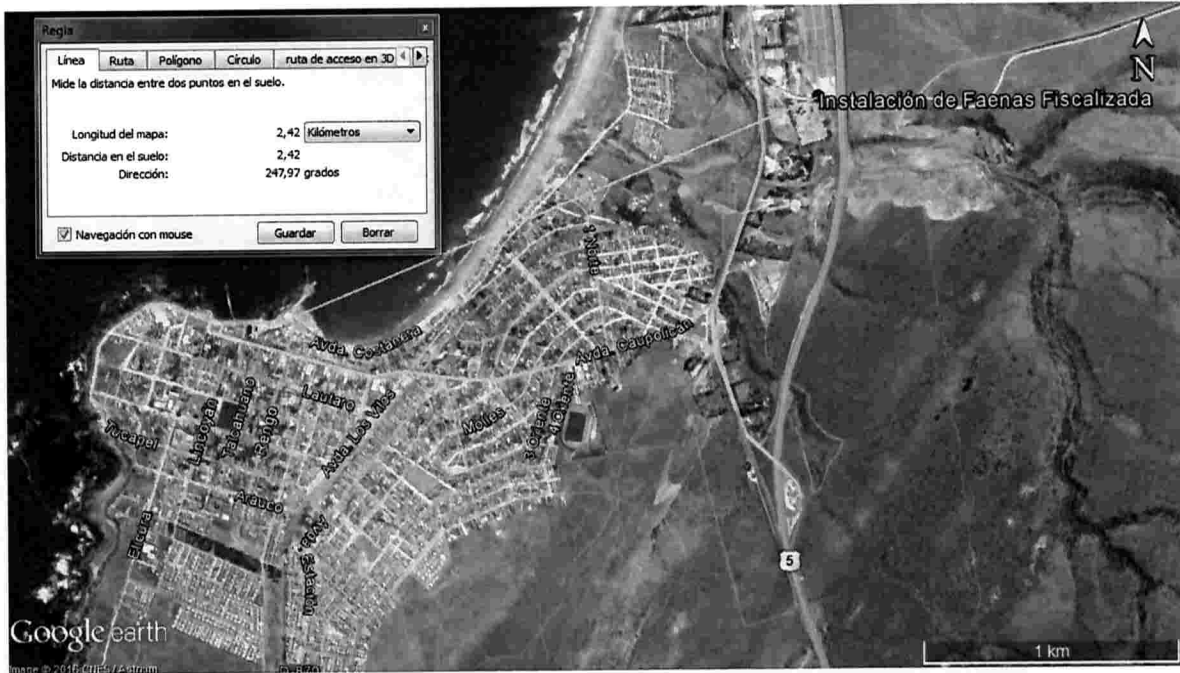
Imagen 4 Distancia de IF Los Vilos a centro poblado más próximo

176° En este sentido, la IF Los Vilos además de constituir un incumplimiento a las condiciones establecidas durante la evaluación ambiental del Proyecto en cuanto a la localización y características de las instalaciones de faena asociadas al Lote 3, infringe los criterios utilizados para la justificación de la localización de las instalaciones de faena y campamentos, de conformidad a la Sección 1.14 del Informe Consolidado de Evaluación (en adelante, "ICE"), al encontrarse a menos de 4 km de distancia de un centro poblado, esto es, la localidad de Los Vilos.

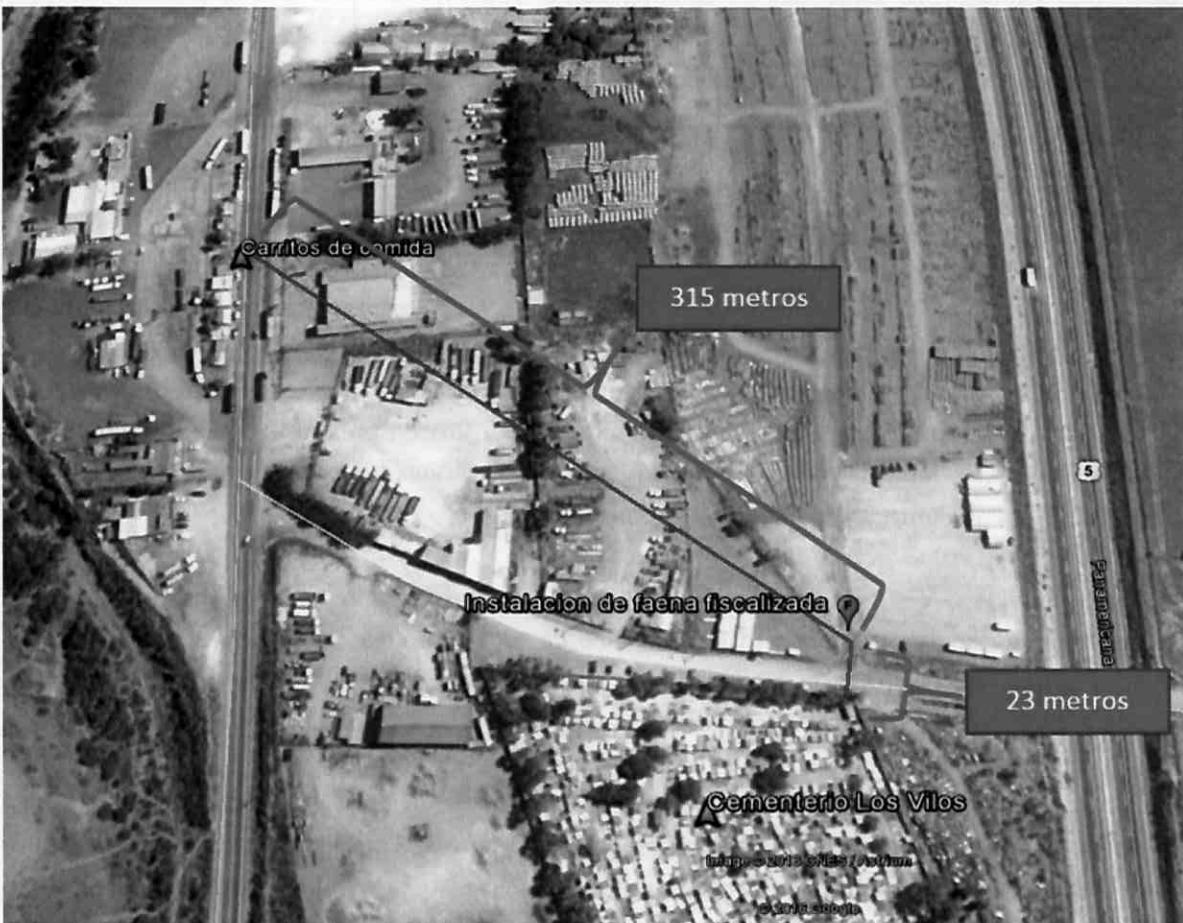
Imagen 5 Distancia de IF Los Vilos a carros de Cooperativa El Esfuerzo y a Cementerio de Los Vilos

indicado en el Informe de Fiscalización, se establece que la instalación de faenas de Interchile se localiza en calle Camino al Cementerio, frente al Cementerio de Los Vilos. Específicamente, la IF Los Vilos se ubica a aproximadamente 315 metros del lugar en que se ubican un conjunto de carros gastronómicos, pertenecientes a los socios de la Cooperativa El Esfuerzo; en tanto que el acceso a la referida instalación de faenas se encuentra a 23 metros del acceso al Cementerio de Los Vilos. La localización de la IF Los Vilos en relación a los puntos mencionados se grafican en la siguiente Imagen:
