## DICTAMEN DEL PROCEDIMIENTO ADMINISTRATIVO SANCIONATORIO ROL F-037-2018

3. La IM Arica es titular del “Proyecto Puesta en Valor Inicial del Humedal de la Desembocadura del Río Lluta” (en adelante, el Proyecto), que fue calificado favorablemente mediante la Resolución Exenta N° 023/2012, de 28 de mayo de 2012, de la Comisión de Evaluación Ambiental de la Región de Arica y Parinacota (en adelante, RCA N° 23/2012).

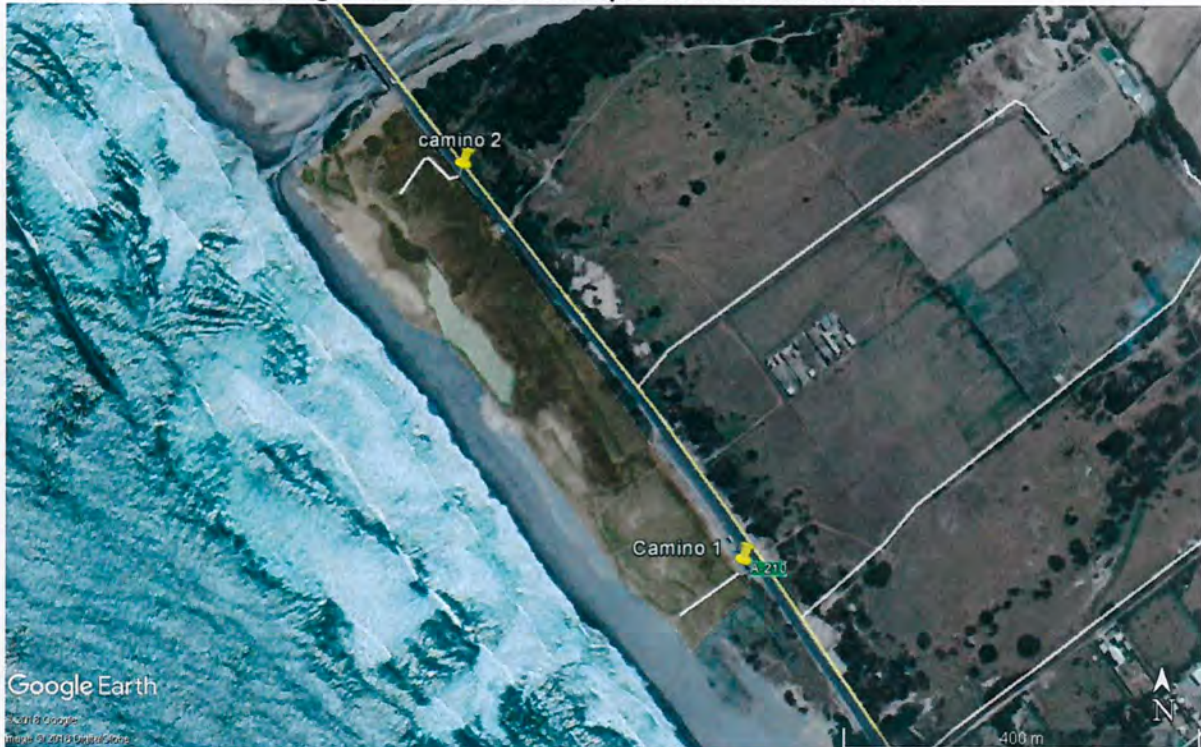
Imagen N° 2 – Senderos desprovistos de demarcación

De acuerdo al Considerando 3.10.3.1, letra c), de la RCA N° 23/2012, el Proyecto contempla la instalación de señalética de circulación, cuyo objetivo es que los visitantes transiten únicamente por senderos preestablecidos. Al respecto, se establece que *“se demarcarán los senderos ya indicados con piedras de diámetro no mayor a 30 cm cada una en ambos costados y a una distancia mínima suficiente entre ellas para asegurar la clara identificación del sendero a recorrer por el visitante.”* El Anexo 1 de la Adenda N° 1 presenta una figura que, entre otros elementos, ilustra los trazados de los senderos en color café, según se muestra a continuación:

Fuente: Google Earth.

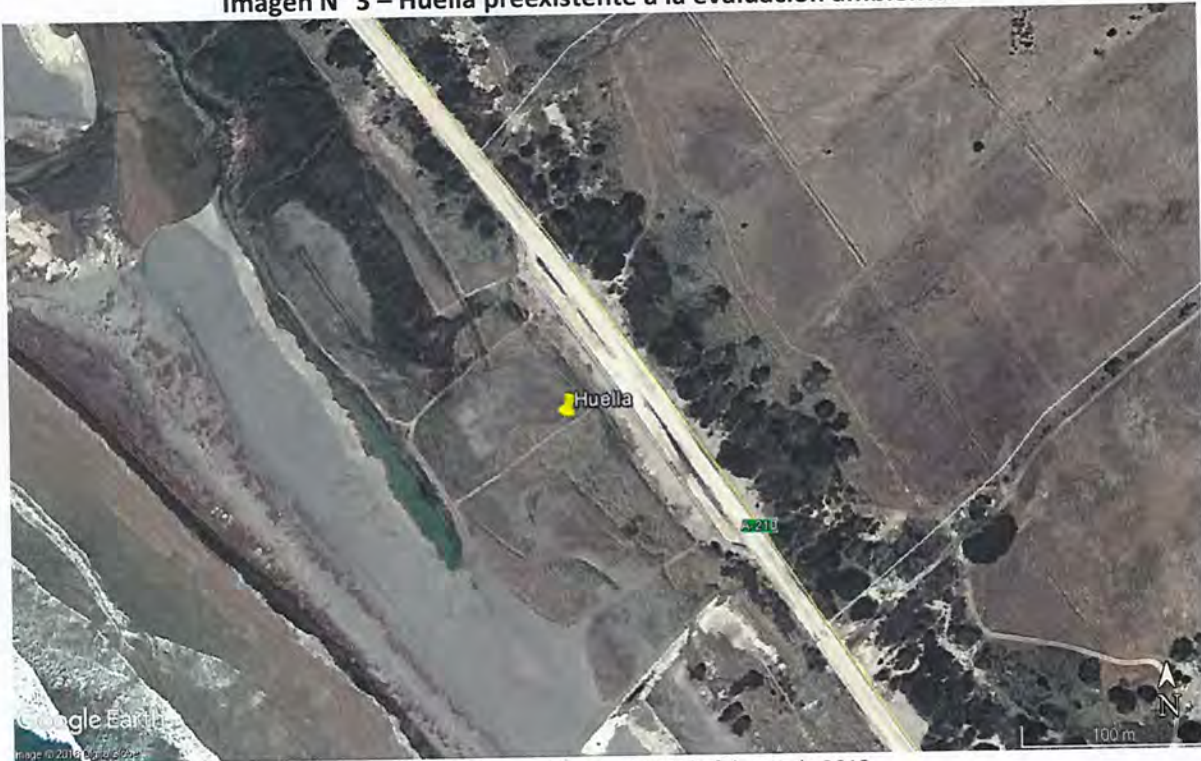
Imagen N° 3 – Huella preexistente a la evaluación ambiental

Sin perjuicio de lo anterior, conforme al análisis de imágenes satelitales realizado por esta Superintendencia, se ha determinado que la huella que atraviesa el sector sur del humedal en dirección oriente a poniente existía con anterioridad a la aprobación de la RCA N° 23/2012, como se puede apreciar en la siguiente imagen:

Fuente: Google Earth. Imagen de 21 de febrero de 2012.
