**DICTAMEN PROCEDIMIENTO ADMINISTRATIVO  
SANCIONATORIO ROL D-018-2019**

2. El procedimiento administrativo sancionatorio se inició mediante Res. Ex. N° 1/ Rol D-018-2019, de fecha 18 de febrero de 2019, en contra de SCM MINERA LUMINA COPPER CHILE S.A. (en adelante e indistintamente “SCM” o “la empresa”), Rol Único Tributario N° 99.531.960-8, titular de, entre otras, las siguientes Resoluciones de Calificación Ambiental: Resolución Exenta N° 13, de 13 de enero de 2010, de la entonces Comisión Regional de Medio Ambiente de la Región de Atacama, que calificó ambientalmente favorable el estudio de impacto ambiental del “Proyecto Caserones” (en adelante, RCA N° 13/2010), rectificadas por la Resolución Exenta N° 52, de 25 de febrero de 2010, de la misma Comisión, y modificadas por la Res. Ex. N° 68, de 16 de noviembre de 2010, de la Dirección Ejecutiva del Servicio de Evaluación Ambiental, que se pronuncia sobre Recurso de Reclamación presentado por SCM; Resolución Exenta N° 57, de 07 de marzo de 2014, de la Comisión de Evaluación Ambiental de la Región de Atacama, que calificó ambientalmente favorable la declaración de impacto ambiental “Actualización Mina Caserones” (en adelante, RCA

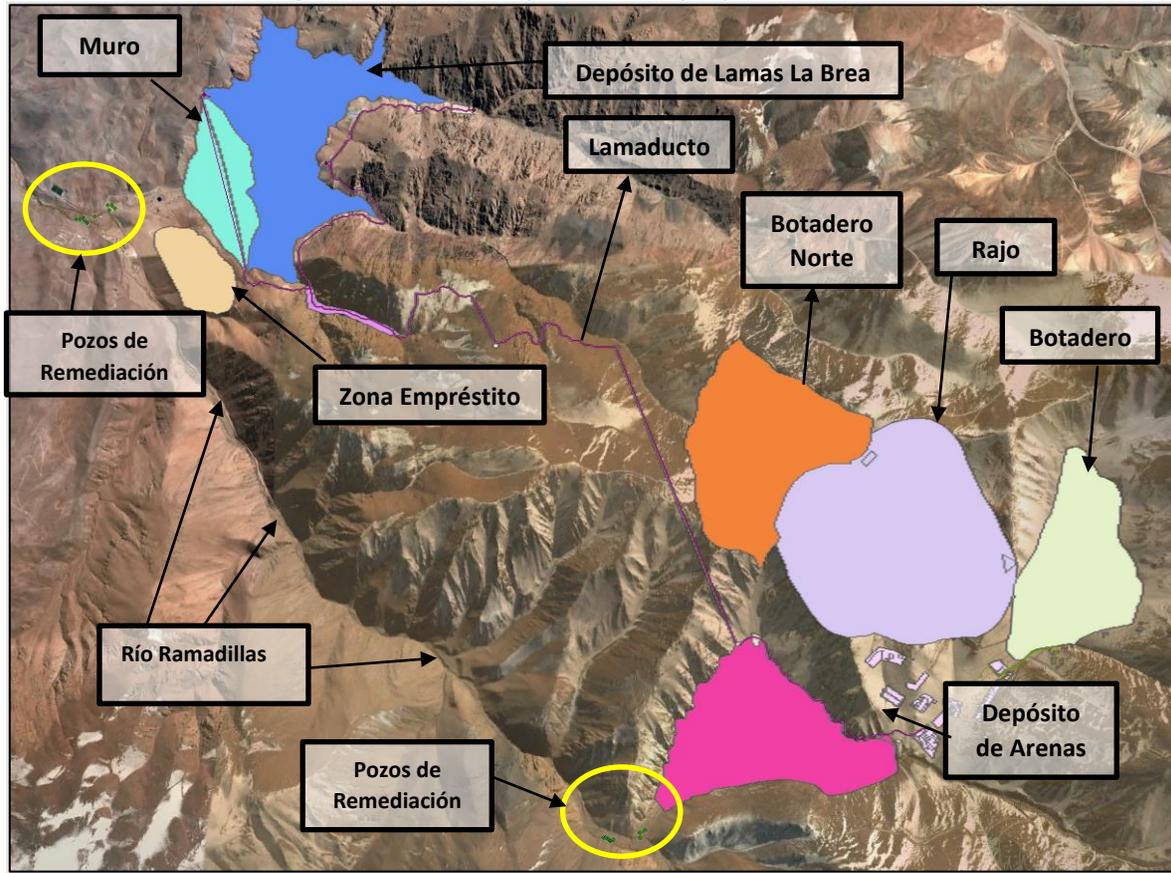
Figura N° 1 - Área emplazamiento proyecto Caserones

3. El yacimiento minero asociado al “Proyecto Caserones”, se ubica a 160 kms. al sureste de Copiapó, en la comuna de Tierra Amarilla, a una altura media de 4.300 m.s.n.m. En particular, el proyecto consiste en la producción y venta de concentrado de cobre, cátodos de cobre y concentrado de molibdeno a partir de la explotación a rajo abierto. El mineral sulfurado es sometido a una etapa de chancado primario para posteriormente ser procesado en una planta concentradora, en la que se realizan las operaciones de molienda y flotación. El Proyecto considera depositar separadamente la fracción gruesa del relave (arenas) y la fracción fina del relave (lomas). Las arenas son depositadas en un embalse ubicado en la quebrada Caserones, mientras que las lomas son depositadas en un embalse ubicado en la quebrada La Brea. Cabe indicar que ambas quebradas confluyen en el Río Ramadillas, el que es tributario del río Pulido, y éste último, a su vez, del río Copiapó. Las principales obras del proyecto se visualizan a continuación:

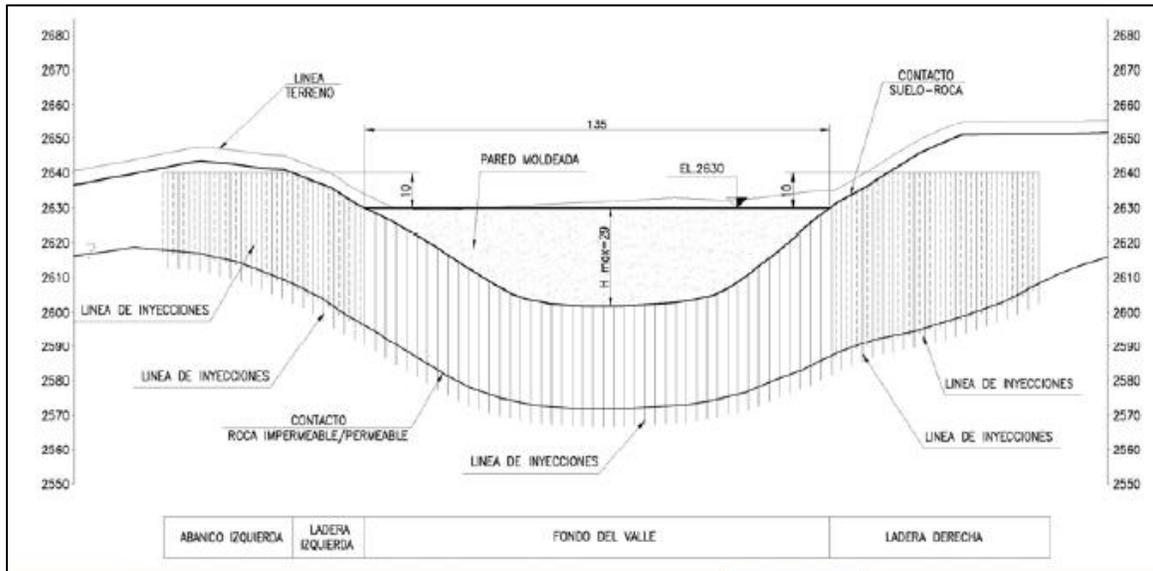
**Figura N° 3** - Sección Transversal Zanja Cortafuga e Inyecciones Quebrada La Brea – Depósito de Lamas

47. Al respecto, cabe indicar que el Anexo N° 27, de la Adenda N°1, del EIA del proyecto Caserones, denominado “Memoria de cálculo Zanja Cortafuga Depósito Lamas La Brea”, tiene por objetivo “definir, a nivel de ingeniería básica, la **zanja cortafuga que permite el sellado de la sección de salida del valle del depósito de lamas La Brea**. En este documento, se expone que “4.2. (...) se hace impensable la construcción de un muro de hormigón convencional en una zanja excavada, **haciéndose necesario la consideración de otra tecnología que garantice un cierre seguro de la zona central del valle, siendo ésta la pared moldeada**” [...] 4.4.2. Zona Central [...] **considerando una pared moldeada en base a hormigón plástico que reemplaza el relleno existente, debiéndose empotrar en la roca fundamental al menos 0,5 m y una cortina de inyección (una línea) que penetre la roca fundamental hasta empotrarse en la roca sana al menos 5 m. [...] para el caso de la zanja cortafuga de aguas debajo de la piscina de captación de filtraciones, según los resultados de las pruebas de infiltración ejecutadas en las perforaciones SDL-09, 11 y 12, la profundidad de tratamiento en la zona central del relleno alcanzará como máximo 30 metros, para lo cual se considera la misma solución anterior;** [...] 4.5.1 General. [...] **Para ambas zanjas cortafuga, la solución se encuentra compuesta por una y tres líneas de inyecciones (...), siendo éstas proyectadas en áreas de roca de baja calidad geotécnica (asociadas a mayores permeabilidades), para lo cual se deben extender hasta alcanzar la roca fresca de baja permeabilidad. [...] La profundidad de tratamiento puede variar de una perforación a otra. La profundidad definitiva de cada perforación se determina por medios de avances discretos de la perforación y la realización de los correspondientes ensayos de agua, en tramos típicos de 3 a 5 m de longitud. Se estima que se alcanza una profundidad de tratamiento suficiente cuando las pruebas de infiltración (o admisión de lechada) del tramo de fondo indiquen que se ha encontrado la roca de baja permeabilidad. [...] Dadas las características de la roca existente y lo finura de sus grietas, se especifica usar lechadas de cemento de alta penetración**

en la que se utilice un procedimiento de lubricación previa para facilitar la penetración de la lechada en las grietas más finas de la roca. [...] 4.5.2 Configuración de las Líneas de Inyección: Líneas 1 y 3: Filas exteriores penetrando la roca sana hasta una profundidad de 1 m. Línea 2: Fila central. Barrera hidráulica de 33 y 29 m de profundidad (zanja cortafuga aguas arriba y abajo, respectivamente), hasta alcanzar la roca de baja permeabilidad en 1 m de profundidad.” (énfasis agregado). Finalmente, incorpora una imagen que grafica lo anteriormente desarrollado:

48. A mayor abundamiento, las Adendas N° 2 y 3, no permiten sostener la modificación de las condiciones constructivas de la zanja cortafuga en relación con la profundidad en que debían habilitarse y la necesidad de incorporar inyecciones de lechada de cemento, como se pasará a exponer a continuación.

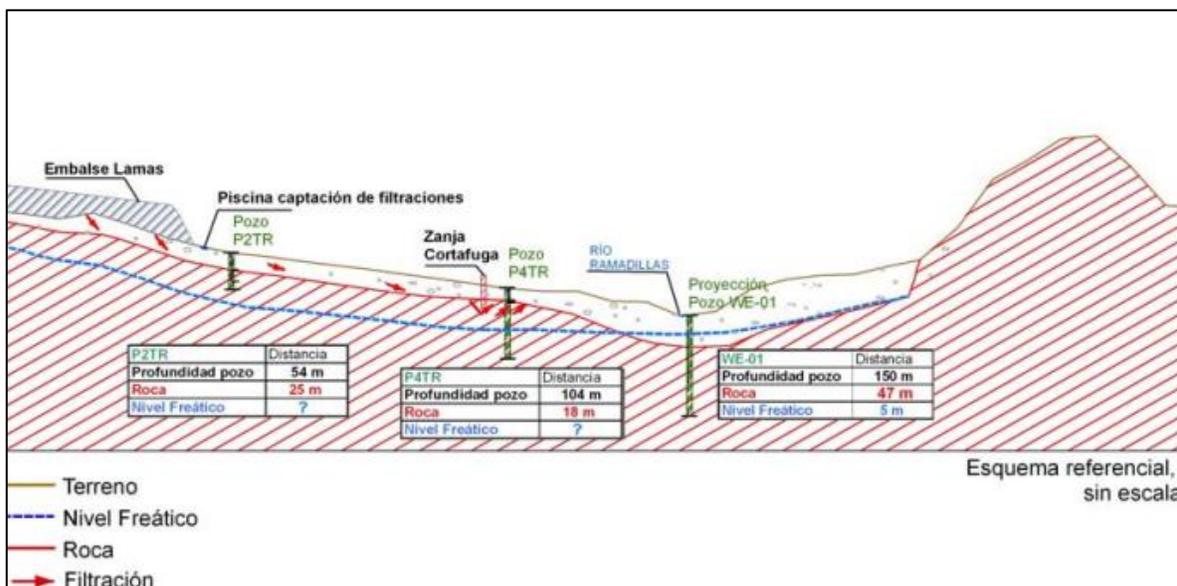
Figura N° 4 Esquema de perfil longitudinal. Quebrada La Brea, sector Embalse de Lamas

50. Por su parte, la figura 33, asociada a la respuesta 5.11 se muestra un esquema de la zanja cortafuga (empotrada) que llega hasta la roca, aunque sin mostrar inyecciones. El detalle de las bocatomas superficiales y sub-superficiales y del sistema de control de filtraciones, incluidas las generalidades de la zanja cortafugas tanto de La Brea como Caserones, se entregó en el Anexo 17 de la adenda 2, sin embargo, no se precisa en dicho antecedente la profundidad a que debían llegar las zanjas cortafugas de ambos depósitos, ni las inyecciones de lechada.

52. Asimismo, en la Adenda 3, sección 4, relativo al Recurso Hídrico, numeral 1, se señala, en forma resumida que, en el caso del depósito de lamas, bajo la zona no saturada se encuentra el acuífero en areniscas que se comportan como acuíferos de baja permeabilidad, donde el tránsito de flujos de agua subterránea y, por ende, de eventuales contaminantes es muy lento y en el caso de que los contaminantes se movieran por la zona no saturada ubicada en los depósitos sedimentarios, estos serán captados por la zanja cortafuga diseñada para estos efectos. La Figura N° 4, ilustra los conceptos indicados previamente. En suma, revisados los antecedentes de las Adendas N° 2 y 3, solo es posible confirmar la condición del diseño de la zanja cortafuga de capturar los flujos que se movieran por el acuífero en roca sedimentaria, pero no se puede concluir una variación del diseño de esta obra presentada de manera previa a la autoridad. Lo anterior, se circunscribe además, en que ni las Adendas referidas, ni sus antecedentes complementarios, tuvieron por objeto presentar una nueva conceptualización a nivel de ingeniería, respecto al diseño de la Zanja. En efecto, la última memoria de cálculo de la ZCF-LB, acompañada durante la evaluación ambiental es aquella correspondiente al Anexo N° 27, de la Adenda N° 1, y que tuvo por objeto “definir, a nivel de ingeniería básica, las zanjas cortafuga para el sellado de la sección de salida del valle del depósito de lamas La Brea”, según se expresa en dicho antecedente.

53. En suma, revisados los antecedentes de las Adendas N° 2 y 3, solo es posible confirmar la condición del diseño de la zanja cortafuga de capturar los flujos que se movieran por el acuífero en roca sedimentaria, pero no se puede concluir una variación del diseño de esta obra presentada de manera previa a la autoridad. Lo anterior, se circunscribe además, en que ni las Adendas referidas, ni sus antecedentes complementarios, tuvieron por objeto presentar una nueva conceptualización a nivel de ingeniería, respecto al diseño de la Zanja. En efecto, la última memoria de cálculo de la ZCF-LB, acompañada durante la evaluación ambiental es aquella correspondiente al Anexo N° 27, de la Adenda N° 1, y que tuvo por objeto “definir, a nivel de ingeniería básica, las zanjas cortafuga para el sellado de la sección de salida del valle del depósito de lamas La Brea”, según se expresa en dicho antecedente.

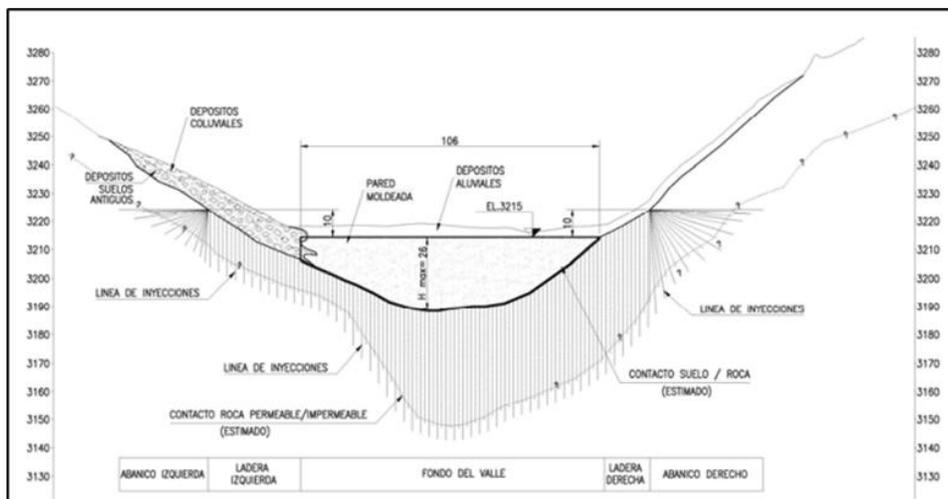
**Figura N° 5 - Sección Transversal Zanja Cortafuga e Inyecciones**

86. Al respecto, cabe indicar que el Anexo N° 28, de la Adenda N°1, del EIA del proyecto Caserones, denominado “Memoria de cálculo Zanja Cortafuga Acopio Arenas Caserones Bajo”, tiene por objetivo *“definir, a nivel de ingeniería básica, la zanja cortafuga que permite el sellado del fondo del valle del acopio de arenas Caserones Bajo”*. En este documento, se expone que *“el proyecto considera el diseño de la zanja cortafuga aguas abajo del muro de pie como última obra de control del agua a recuperar, proveniente del acopio de las arenas, y que no son captados por el sistema de drenaje, a modo de evitar que estas aguas alcancen el curso del río Ramadillas”*. Adicionalmente, en su numeral 4.2, se exponen determinadas consideraciones de contexto a tener en cuenta en el diseño de la obra, debiendo relevarse las siguientes: *“el relleno sobre la roca basal tiene un espesor del orden de 26 m en la parte central” (...)* la roca basal está muy alterada en profundidad y con numerosas grietas, teniendo una permeabilidad semejante al relleno superior (...) *la roca más impermeable se encuentra a 70 m de profundidad en el centro del valle (...)* **el relleno superficial debe tratarse mediante tres líneas de inyección (...)** **La roca alterada que se encuentra bajo el relleno también debe tratarse mediante tres líneas de inyección (...)** La llamada roca sana se encuentra bastante agrietada.” En base a dichas condiciones, se estableció que la *“solución de control de filtraciones es una zanja cortafuga conformada por una pared moldeada y tres líneas de inyección que penetren entre 1 y 5 m en la roca de baja permeabilidad, lo cual permite la reducción del caudal de filtraciones en aproximadamente un orden de magnitud”, especificando en detalle que las inyecciones de lechada atravesarían los estratos hasta llegar al contacto roca permeable/impermeable.”* Finalmente, incorpora una imagen que grafica lo anteriormente desarrollado:

87. En efecto, y al igual como fuera expresado en relación con el cargo N° 11, las figuras y planos acompañados no son concluyentes para dar por acreditada la supuesta modificación que habría tenido el diseño de la zanja cortafugas durante la evaluación ambiental. Esta conclusión, además, se ve reforzada en el hecho que, durante la evaluación ambiental, no se presentara un nuevo Anexo que actualizara la memoria de cálculo de la Zanja Cortafuga en el Depósito de Arenas, por lo que es evidente que el diseño de habilitación hasta la roca competente, a través de las líneas inyecciones de lechada de cemento no fueron modificadas, razón por la que quedó como condición exigible del ICE y de la RCA N° 13/2010.

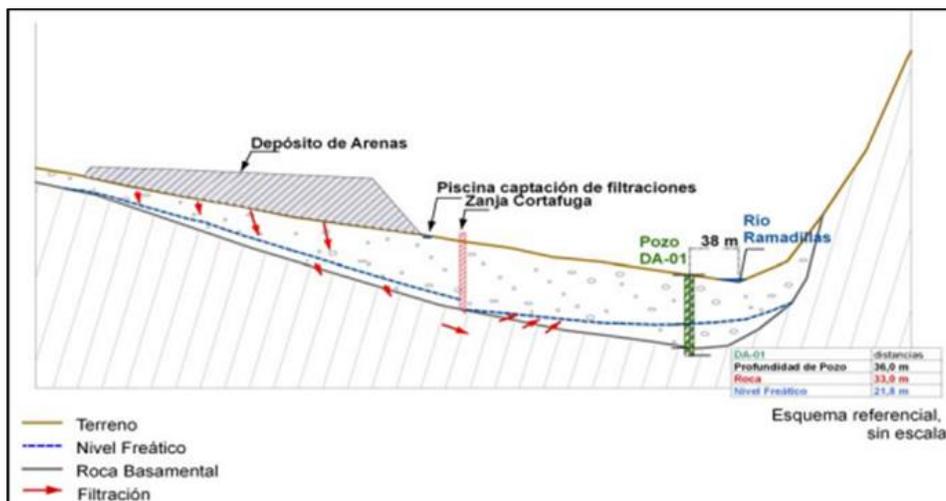
**Figura N° 6-** Perfil Longitudinal quebrada Caserones, Sector Depósito de Arenas

89. Luego, la Figura N° 31 de la Adenda N° 2, también referida por la empresa, grafica la siguiente conceptualización: *“Se observa en esta figura que las hipotéticas filtraciones serán aquellas que alcancen la napa y viajen por ella hasta la napa del Ramadillas, en este caso serán captadas por los pozos de remediación de acuerdo al plan de remediación que se entrega en el Anexo 43 de esta Adenda. Los flujos en el aluvio serán controlados por la zanja cortafugas (...) El diseño de este drenaje es detallado en el anexo “Sistema de Drenajes Arenas” (anexo 24, Adenda N°1).”*

90. En base a lo anterior, cabe indicar que la Adenda N° 2, no innova o modifica las condiciones constructivas definidas para la Zanja Cortafuga del Depósito de Arenas. En primer término, por cuanto tales antecedentes fueron presentados para explicar aspectos distintos al diseño constructivo de dicha obra, por lo que no resulta razonable que una somera descripción de los sistemas de drenaje del proyecto y una imagen, tengan mérito para redefinir un diseño presentado con importante nivel de detalles en la Adenda N° 1. En segundo lugar, porque analizando en profundidad estos antecedentes, la Zanja Cortafuga se encuentra habilitada hasta la roca basamental, y la descripción asociada a esta indica que se encontraría al final de la quebrada, de manera transversal, atravesando todo el espesor del relleno aluvial controlando precisamente los flujos provenientes desde el aluvio. En tercer lugar, la respuesta en análisis, al referirse a “hipotéticas filtraciones” da cuenta de la baja probabilidad de generarse infiltraciones aguas abajo de la zanja cortafuga, a través de los estratos inferiores al aluvio, esto es, en la napa presente en la roca basamental según la figura referida por la empresa.

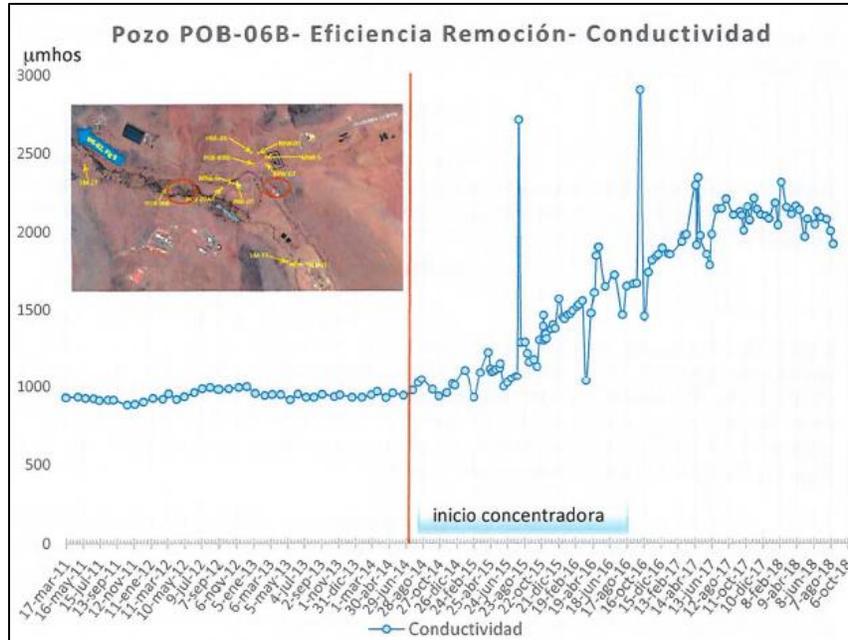
**Gráfico N° 1 - Concentraciones de Conductividad eléctrica en POB-06B**

106. Así, se sostuvo que la alteración de la calidad hidroquímica de las aguas subterráneas de la cuenca del río Ramadillas, provocada aguas abajo de su confluencia con la quebrada La Brea, se vincula al inicio de la operación de la planta concentradora en junio del año 2014. Para mayor claridad, la formulación de cargos graficó las concentraciones de Sulfato y Conductividad Eléctrica en el pozo POB-06B, dando cuenta de su variación desde la operación de la planta concentradora, los que se muestran a continuación:

107. Según la imputación contenida en la formulación de cargos, esta afectación de la calidad de las aguas se vincula a la construcción de la zanja cortafuga aguas abajo del depósito de lamas, sin cumplir con las condiciones constructivas establecidas durante la evaluación ambiental. Lo anterior, al haberla habilitado solo en el relleno aluvial y sin inyecciones de lechada de cemento.

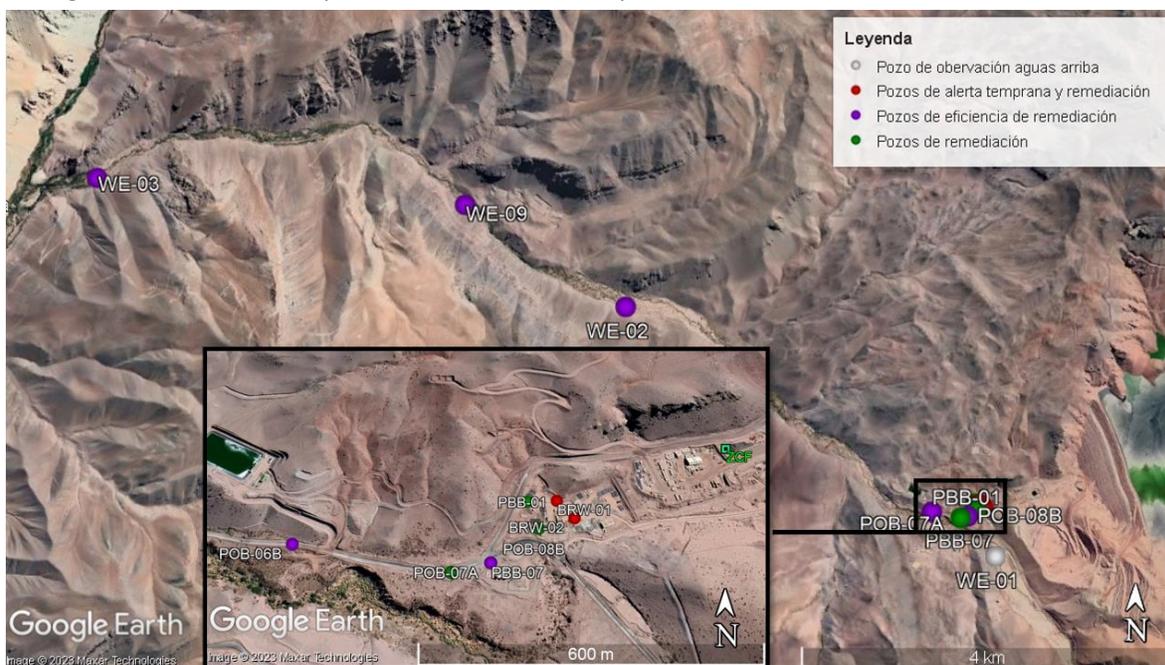
**Figura N° 7 - Ubicación pozos de monitoreo comprometidos en el PMR en Quebrada La Brea**

<sup>28</sup> Al pozo WE-02 se le fijó como objetivo el análisis de eficiencia de remediación del depósito de Lamas en la cuenca del río Ramadillas, ubicado aguas abajo de la quebrada La Brea y aguas arriba del relleno sanitario.

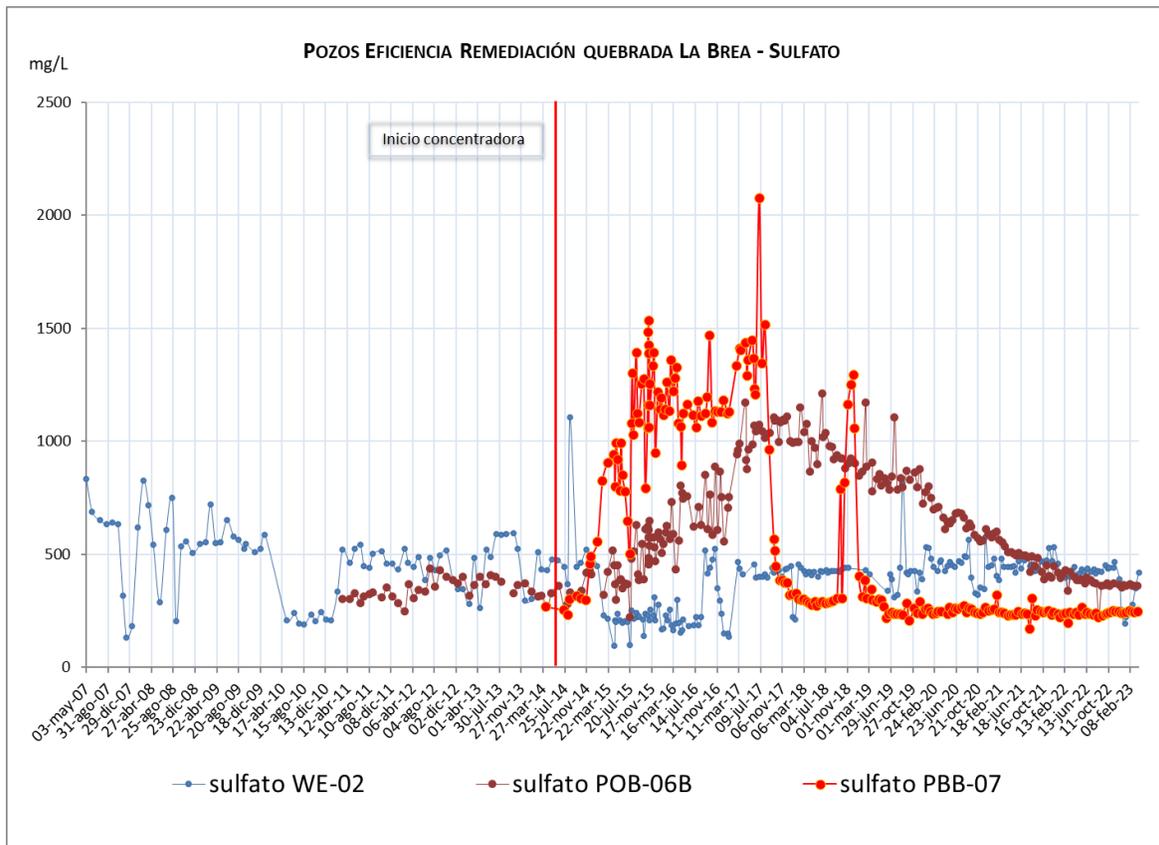
**Gráfico N° 3 - Concentración de sulfato en pozos de eficiencia de remediación**

171. A partir de los datos expuestos, es posible apreciar que la afectación de la calidad de las aguas subterráneas habría alcanzado el pozo POB-06B, pero no el pozo WE-02. Lo anterior, se corrobora si se analiza estadísticamente el comportamiento de este último pozo en el periodo pre-operacional con el periodo post inicio de la operación de la concentradora. En efecto, en la siguiente Tabla se aprecia que las concentraciones de sulfato en el pozo WE-02, no presentan variaciones estadísticamente significativas entre un periodo y otro, cuestión que lleva a estimar que el detrimento no habría alcanzado este sector.

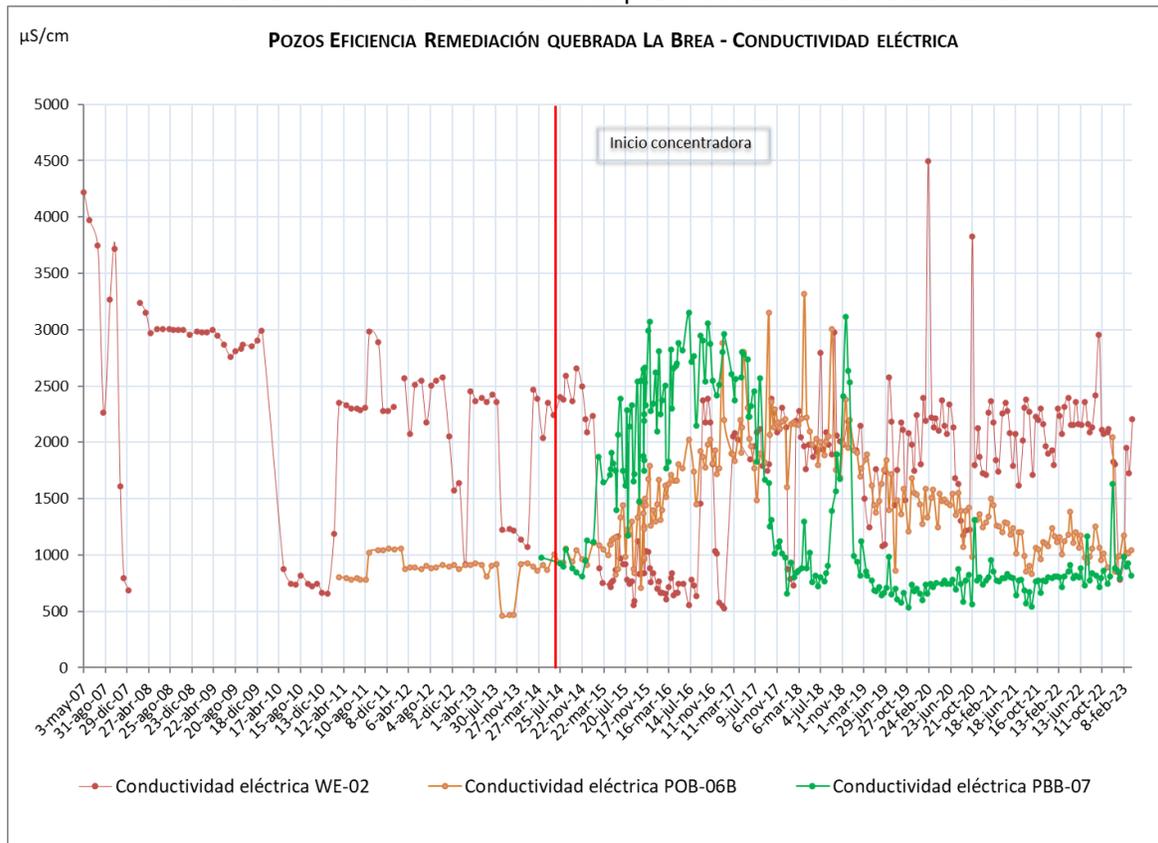
**Gráfico N° 4 - Conductividad eléctrica en pozos de eficiencia de remediación**

170. Realizando el mismo ejercicio respecto de la Conductividad Eléctrica en los pozos de eficiencia de remediación analizados, se obtienen los resultados que se muestran en la siguiente imagen y describen como se indica: las series de conductividad eléctrica asociadas a los pozos PBB-07, POB-06B y WE-02 verifican que el comportamiento de este indicador es muy variable en los pozos POB-06B y WE-02 y en menor medida en el pozo PBB-07, aunque es posible visualizar que en los tres pozos se da un mismo patrón que el visto para el sulfato, descrito previamente.

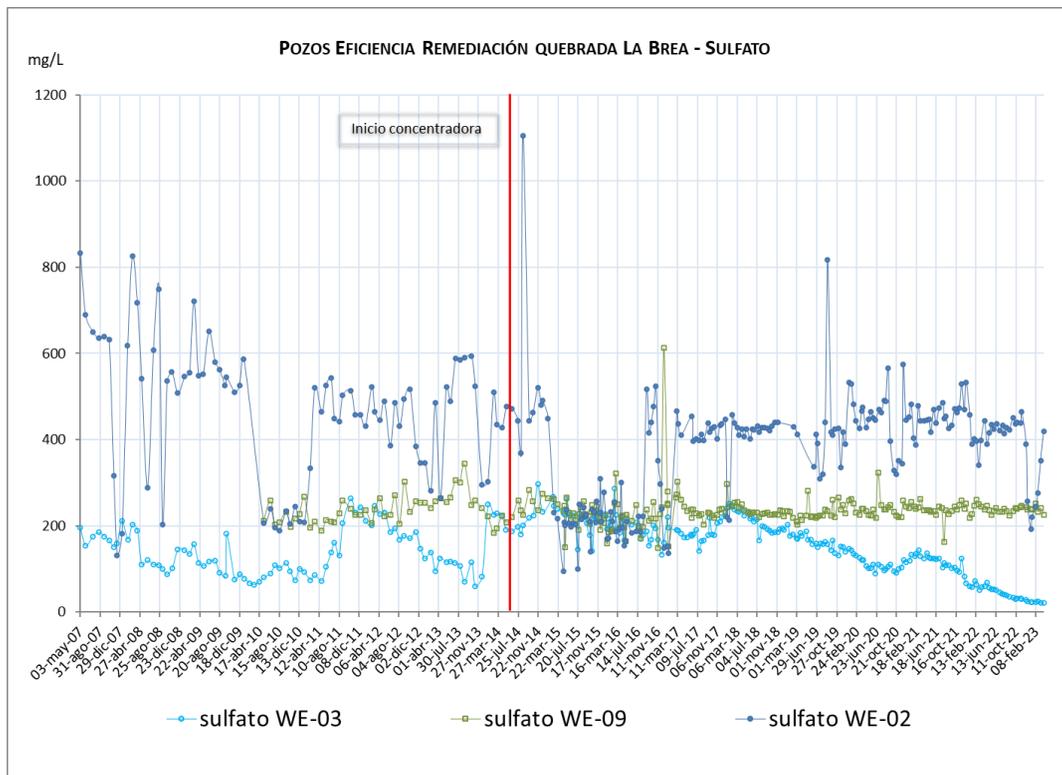
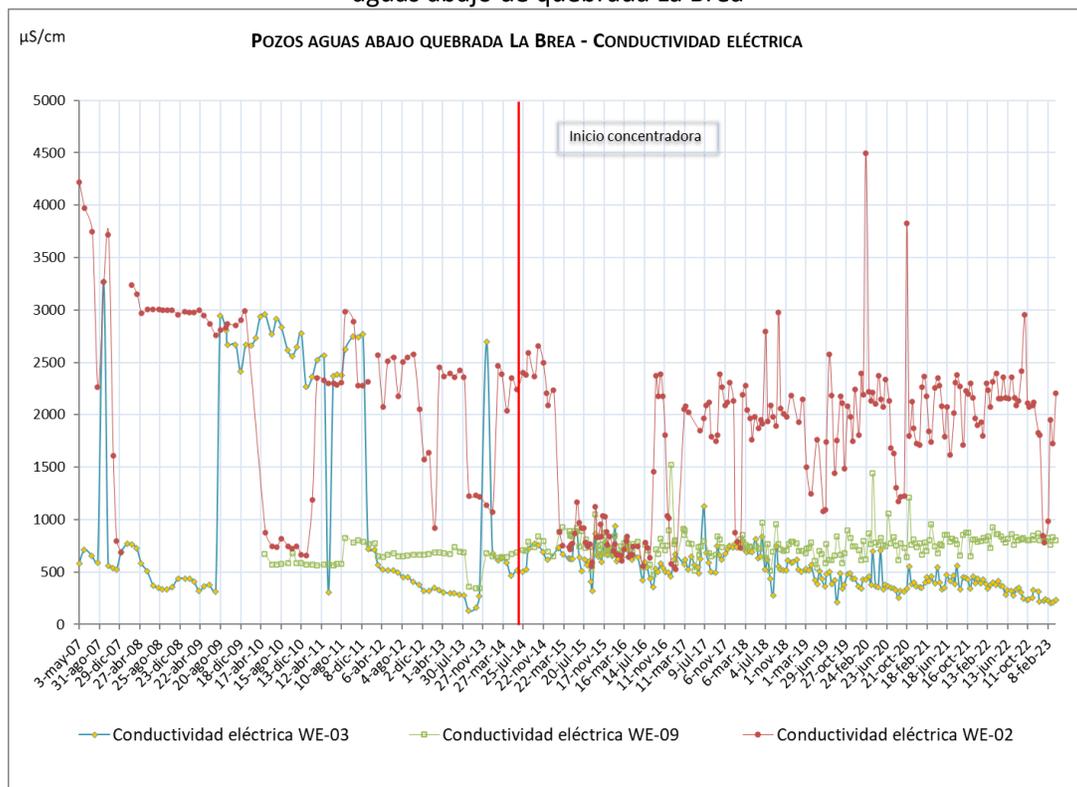
**Gráfico N° 5 - Comparación de la concentración de Sulfato entre pozos en cuenca del río Ramadillas, aguas abajo de quebrada La Brea**

**Gráfico N° 6 - Comparación de la Conductividad Eléctrica entre pozos en cuenca del río Ramadillas, aguas abajo de quebrada La Brea**

174. Al respecto, se aprecia que en los tres pozos, con posterioridad al inicio de la depositación de lamas, se identifica un comportamiento que no demuestra un deterioro respecto al existente con anterioridad a ese hecho. De esta manera, se puede confirmar que la afectación de las aguas subterráneas no habría alcanzado estos pozos. Por tanto, se concluye que la afectación no habría salido de la cuenca del río Ramadillas y se habría mantenido contenido en una zona cercana al pozo POB-06B.

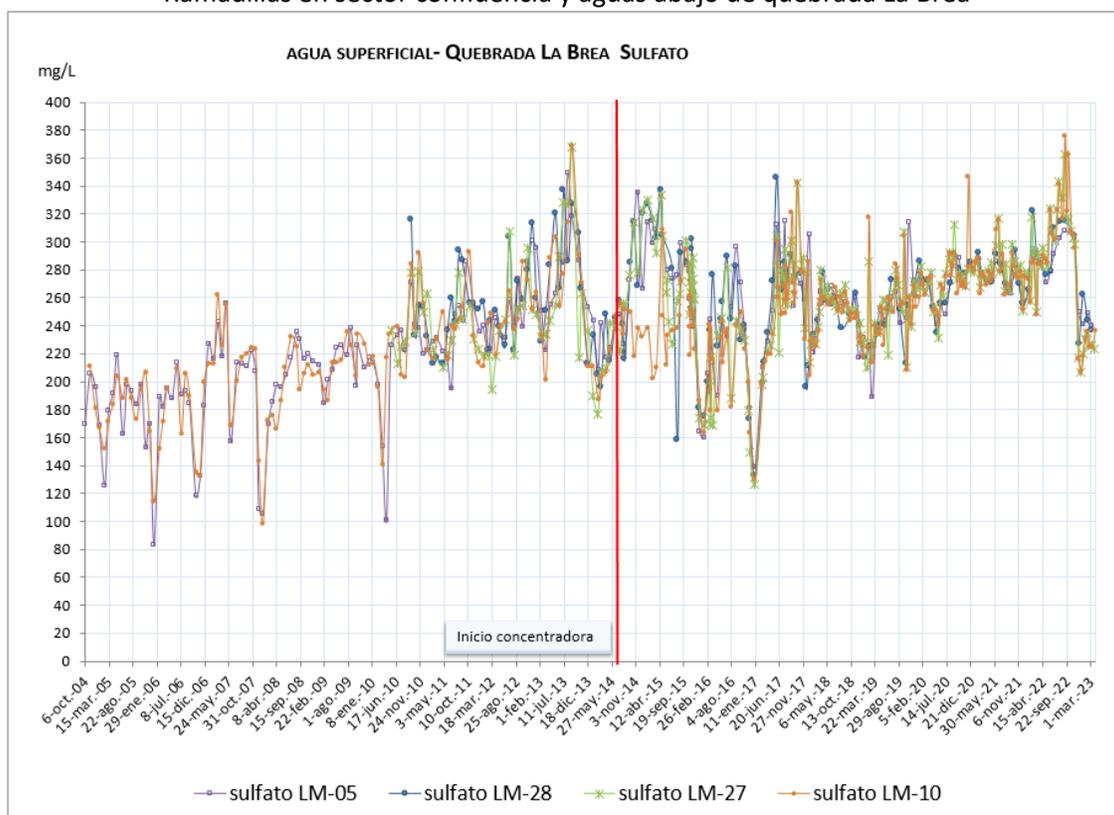
**Gráfico N° 7 - Comparación de Sulfatos entre puntos de monitoreo superficiales en el río Ramadillas en sector confluencia y aguas abajo de quebrada La Brea**

178. Se presentan a continuación las series de tiempo de las concentraciones de Sulfato y valores de CE en los puntos LM-10 y LM-27 que permiten inferir que las infiltraciones de aguas subterráneas contactadas desde la quebrada La Brea generan un efecto en las aguas superficiales en el río Ramadillas, en cuanto los valores de las variables de interés en LM-27 muestran incrementos respecto de lo que muestra la serie en LM-10, en el período inmediatamente posterior al inicio de la concentradora. En efecto, del siguiente Gráfico se concluye que la concentración de Sulfato en el río Ramadillas aguas abajo de la quebrada La Brea (LM-27), presenta un comportamiento con mayores valores que el punto ubicado aguas arriba (LM-10), solo entre septiembre de 2014 y marzo de 2015. Un comportamiento similar al punto de monitoreo LM-27, se aprecia en LM-28 y LM-05, aguas abajo en el río Ramadillas, lo que permite concluir que este no presenta efectos de largo plazo, sino que acotados al período comprendido entre septiembre de 2014 y marzo de 2015.

180. De ambas gráficas es posible afirmar que la comparación entre las concentraciones aguas arriba (LM-10) con las que se detectan aguas abajo (LM-27), siguen un comportamiento muy similar, aunque presentan pequeñas diferencias entre septiembre de 2014 y marzo de 2015, las que permiten identificar la influencia de los aportes de CE y Sulfatos desde la quebrada la Brea en el río Ramadillas en ese período.

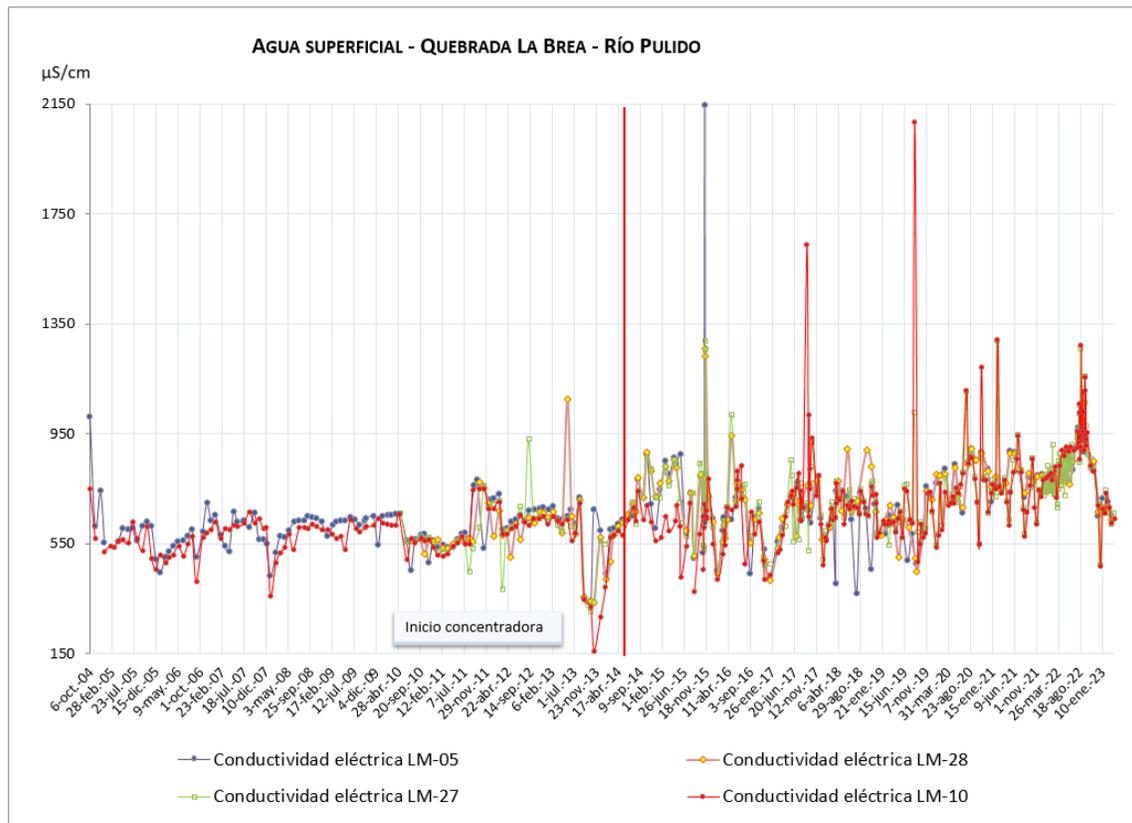
**Gráfico N° 8** - Comparación de Conductividad Eléctrica entre puntos de monitoreo en el río Ramadillas en sector confluencia y aguas abajo de quebrada La Brea

179. En cuanto a la evolución de la CE en ambos puntos, es posible llegar a una conclusión similar respecto de lo señalado para el Sulfato, diferenciándose solamente en la mayor variabilidad que presenta este parámetro. Sin embargo, no es descartable que este comportamiento esté influenciado por parámetros hidrológicos, producto de los cambios de cota y turbulencias propia de estos cuerpos de agua en las zonas altas de las cuencas.

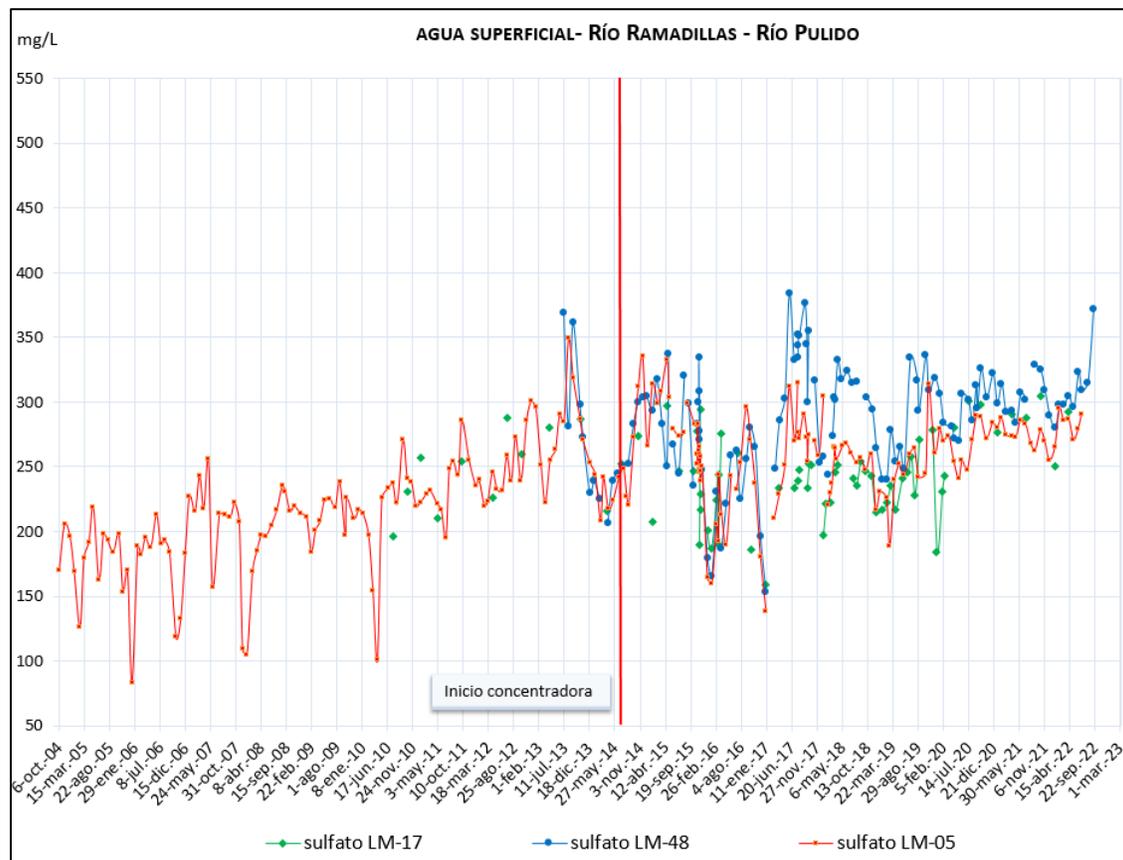
**Gráfico N° 9** - Comparación de Sulfatos entre puntos de monitoreo superficiales del río Pulido y LM-05 en río Ramadillas

182. Luego se presentan los resultados de las mediciones de conductividad eléctrica, cuya evolución gráfica en los puntos ya mencionados. Si bien es posible obtener algunas conclusiones al respecto, se estima que una importante contribución a la variabilidad de este parámetro -indicador de tipo general en calidad del agua- provienen de los aportes de la escorrentía en toda la parte alta de la cuenca del río Pulido, en especial del río Vizcachas del Pulido, y luego, aguas debajo de los ríos Del Potro, y río De Montosa. Sin embargo, pese a lo anterior, el análisis gráfico permite confirmar que: i) el comportamiento de esta variable en los puntos LM-05 y LM-17 se muestra bastante acoplado en el tiempo, incluso en el periodo inmediatamente después del inicio de la concentradora, por lo que no es posible adjudicar la causalidad de este comportamiento a la calidad del agua proveniente del río Ramadillas. Lo anterior se visualiza en la siguiente gráfica:

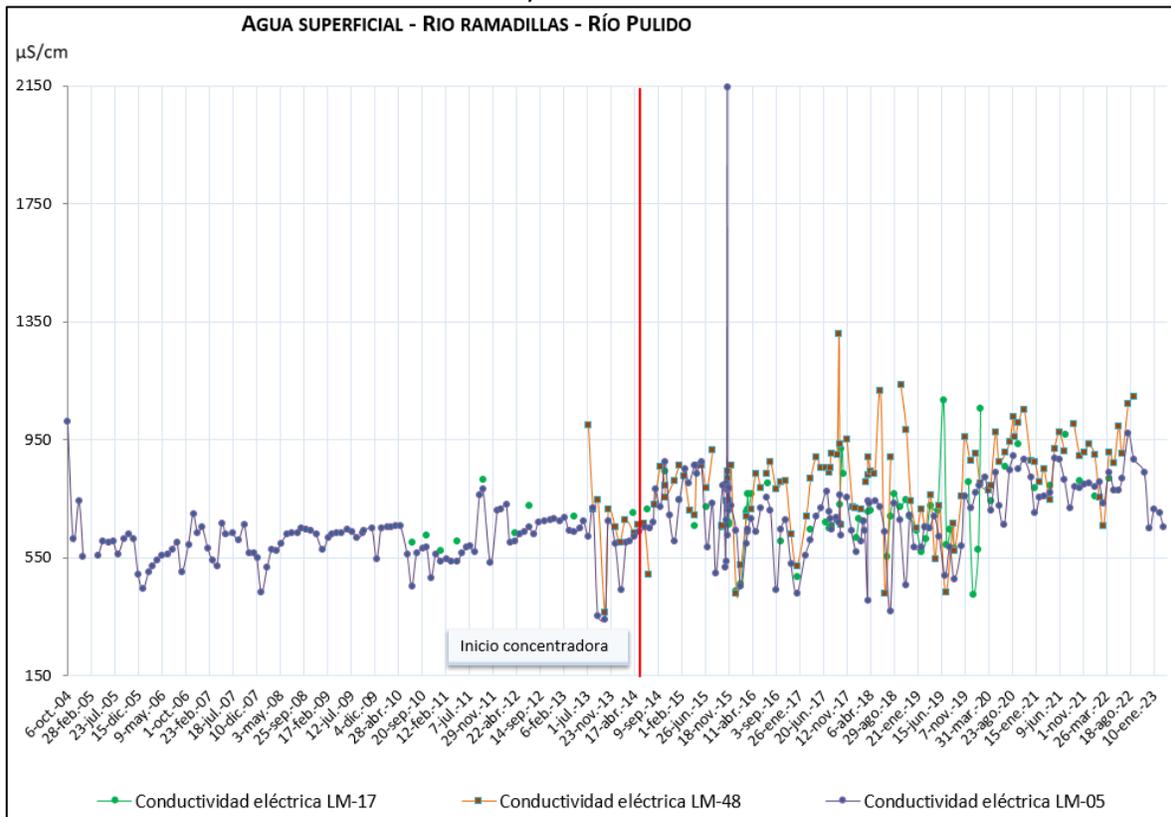
**Gráfico N° 10** - Comparación de Conductividad Eléctrica entre puntos de monitoreo superficiales del río Pulidos y LM-05 en río Ramadillas

183. En base a lo anterior, cabe relevar que mediante Oficio N° 667/2017, la DGA-Atacama planteó que de los datos en la Estación Fluviométrica D.G.A. Río Pulido en Vertedero, que correspondería al punto de control rutinario más cercano a las obras mineras del Proyecto Caserones distante aproximadamente 35 kilómetros aguas abajo, se podía observar que entre octubre de 2014 y junio de 2015, se registraron alteraciones significativas de los registros de calidad de aguas en dicha estación. En relación con ello, resulta oportuno ver la Figura N° 9 – diagrama unifilar, en que se aprecia que el punto más cercano a la estación fluviométrica de la DGA río Pulido en Vertedero corresponde al punto LM-17 que corresponde a un punto aguas abajo de la confluencia del río Pulido con los ríos Del Potro y de Montosa, por lo que toda alteración en esa estación, e incluso en LM-17, no es correlacionable de manera directa con el detrimento ocurrido en el río Ramadillas. Más aún, en este contexto de análisis, es importante relevar las condiciones de las cuencas altas como es la de Ramadillas, que presentan un alto nivel de escorrentía y, por tanto, resuspensión de sólidos, lo que trae aparejado alteraciones naturales medidas como conductividad eléctrica.

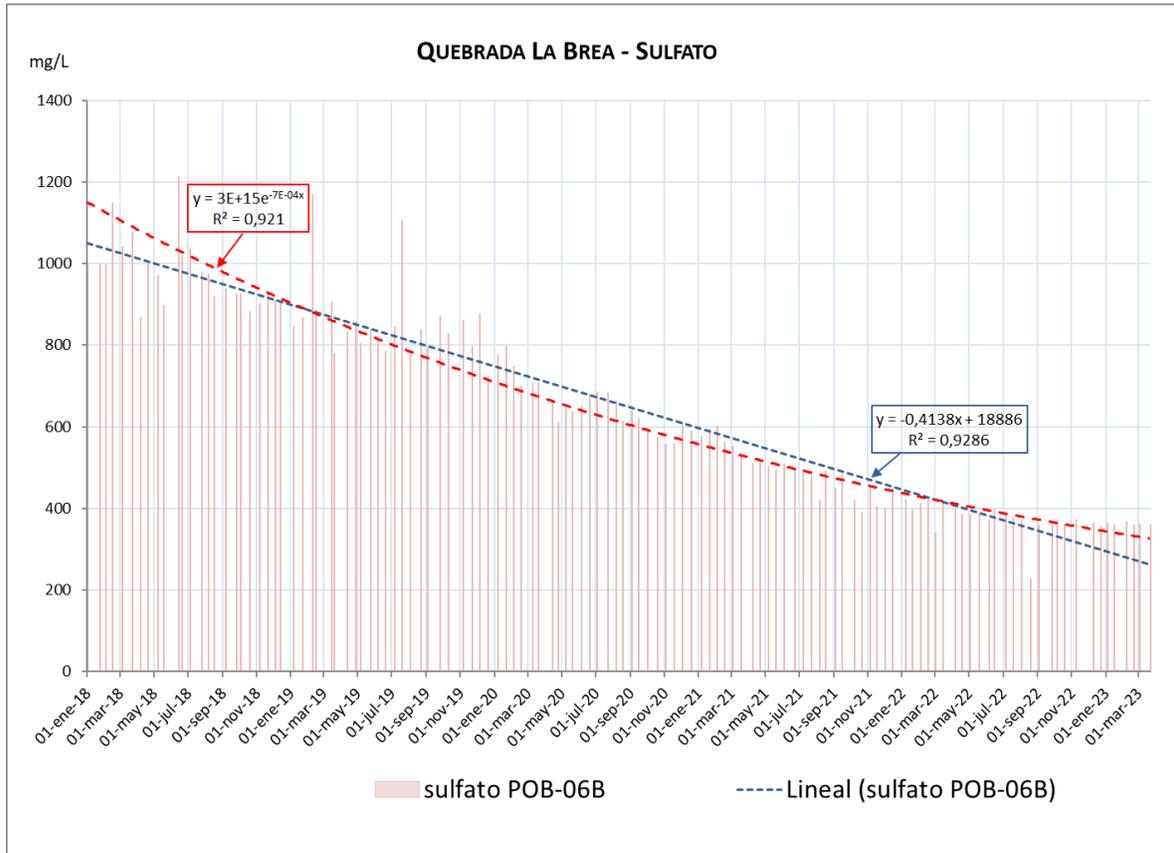
**Gráfico N° 11 - Líneas de tendencia de contenido de sulfato en POB-06B**

201. En referencia al mismo POB-06B, se puede efectuar una comparación del comportamiento del Sulfato durante distintos periodos en relación con la operación del depósito de lamas. Por un lado, las concentraciones detectadas antes de la operación de este depósito, desde el inicio de las mediciones; luego, las ocurridas desde el inicio de la operación de la concentradora, hasta el momento de recuperación de los niveles pre-operacionales (septiembre de 2014 a febrero de 2022) y; por último, el comportamiento del parámetro durante el último periodo, cuando ya ha mantenido niveles estables por debajo de los 400 mg/l (marzo 2022 a marzo 2023). Dicha comparación de distintos parámetros estadísticos lleva a señalar que, si bien existió una afectación sobre un sector de la cuenca del río Ramadillas durante aproximadamente 8 años, actualmente, ya no es posible constatar un detrimento. En la siguiente Tabla se detalla la información en base a la cual se arriba a esta conclusión:

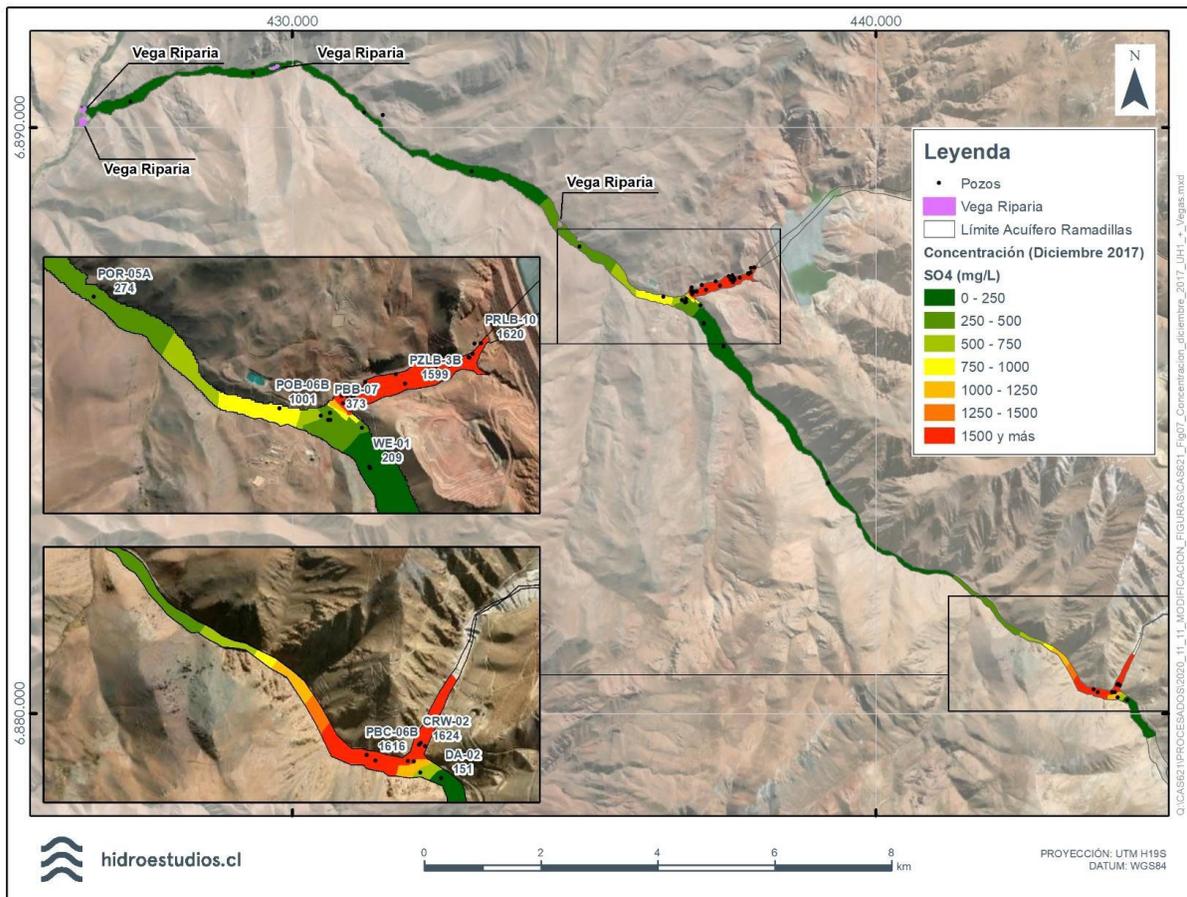
**Figura N° 10** - Ubicación de vegas riparias respecto de la máxima afectación a la calidad del agua subterránea (diciembre 2017)

227. En tercer lugar, respecto de una posible afectación de la vegetación como consecuencia de las concentraciones de Sulfatos en las aguas subterráneas, el titular acompañó el informe “Evaluación del riesgo de aguas ricas en sulfato para el suelo y vegetación de la cuenca del río Ramadillas (Región de Atacama)”, elaborado por el Centro de Ciencias Ambientales de la Universidad de Concepción. Dicho informe plantea que la interacción de las aguas subterráneas que presentaron altos niveles de sulfatos con el sistema radicular de las plantas vasculares<sup>62</sup> no es un escenario probable, por cuanto, de acuerdo a la línea base del EIA del proyecto Adecuación Operacional Faena Minera Caserones, el nivel freático se encuentra más allá de los 2 metros de la superficie. Dicha afirmación se basa, por una parte, en que todos los niveles freáticos registrados en el medio acuífero del Río Ramadillas superan dicha profundidad, y por otra, las características texturales de los suelos<sup>63</sup><sup>64</sup> que no promueven la ascensión de las aguas hacia arriba; por lo tanto, las aguas ricas en sulfato tendrían una baja probabilidad de alcanzar la masa radicular activa de las plantas vasculares o superficie del cuerpo edáfico. A mayor abundamiento, señala que la información ecotoxicológica indica rangos de toxicidad para plantas vasculares por sobre los 4,8 g/l, produciendo una concentración de peligro para el 5% de las especies consideradas en la distribución de sensibilidad de 9.800 mg/l de sulfato, con un rango entre 6.200 y 16.200 mg/l, concentraciones largamente superiores que las medidas en las aguas subterráneas en el acuífero del río Ramadillas.

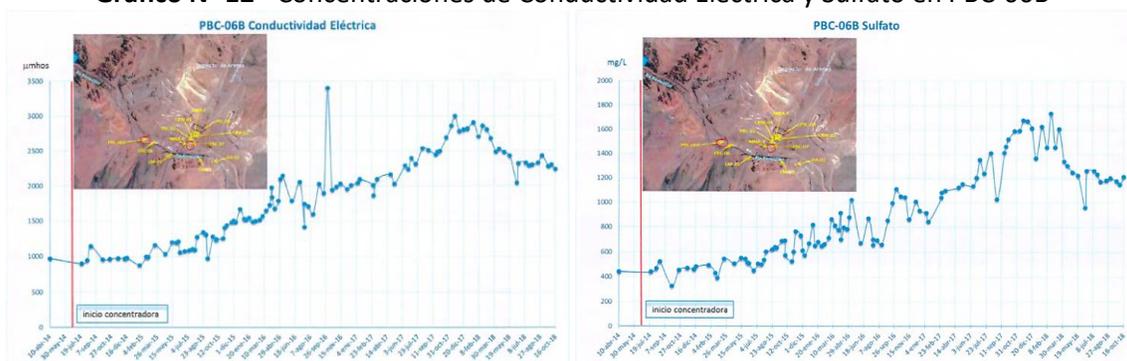
**Gráfico N° 12 - Concentraciones de Conductividad Eléctrica y Sulfato en PBC-06B**

253. En cuanto a las aguas superficiales del río Ramadillas, aplica la misma imputación respecto de la posible contaminación de las detectada en el río Ramadillas en las estaciones de monitoreo LM-5 y LM-27, tanto respecto de Sulfatos como Conductividad Eléctrica. Asimismo, al ser una afectación que se generó sobre el río Ramadillas, aguas arriba de la estación fluviométrica DGA ubicada en el río Pulido (35 kilómetros aguas abajo de la faena minera), la imputación también tomaba como referencia los parámetros pH, Conductividad Eléctrica y Sulfatos, que habrían alcanzado los niveles más altos en 27 años en dicha estación.
