**DICTAMEN PROCEDIMIENTO ADMINISTRATIVO  
SANCIONATORIO ROL D-018-2019**

2. El procedimiento administrativo sancionatorio se inició mediante Res. Ex. N° 1/ Rol D-018-2019, de fecha 18 de febrero de 2019, en contra de SCM MINERA LUMINA COPPER CHILE S.A. (en adelante e indistintamente “SCM” o “la empresa”), Rol Único Tributario N° 99.531.960-8, titular de, entre otras, las siguientes Resoluciones de Calificación Ambiental: Resolución Exenta N° 13, de 13 de enero de 2010, de la entonces Comisión Regional de Medio Ambiente de la Región de Atacama, que calificó ambientalmente favorable el estudio de impacto ambiental del “Proyecto Caserones” (en adelante, RCA N° 13/2010), rectificadas por la Resolución Exenta N° 52, de 25 de febrero de 2010, de la misma Comisión, y modificadas por la Res. Ex. N° 68, de 16 de noviembre de 2010, de la Dirección Ejecutiva del Servicio de Evaluación Ambiental, que se pronuncia sobre Recurso de Reclamación presentado por SCM; Resolución Exenta N° 57, de 07 de marzo de 2014, de la Comisión de Evaluación Ambiental de la Región de Atacama, que calificó ambientalmente favorable la declaración de impacto ambiental “Actualización Mina Caserones” (en adelante, RCA

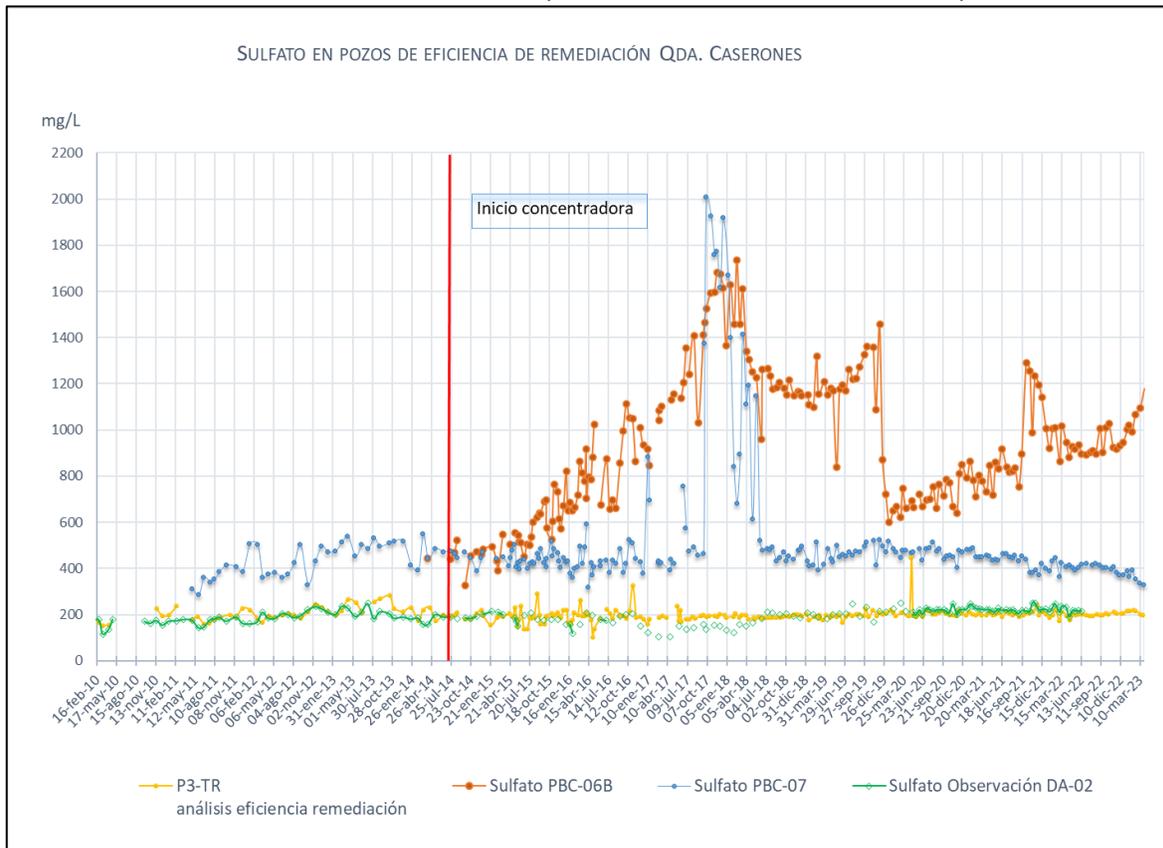
**Gráfico N° 13 - Concentración de Sulfato en pozos de eficiencia asociados al Depósito de Arenas**

261. A continuación, se presentará una serie de gráficas, de elaboración propia<sup>70</sup>, desde el inicio de los muestreos en cada pozo, y hasta marzo de 2023, que muestran **la evolución de la calidad del agua subterránea en el tiempo, en particular, desde el inicio de las operaciones de la concentradora, que determinó también el uso del depósito de arenas.** La visualización de la calidad del agua se centrará específicamente en los parámetros Sulfato y Conductividad Eléctrica (CE), considerados como indicadores, de tipo conservativos, de presencia de agua de tipo industrial o agua contactada en este caso, proveniente del proceso de concentración de minerales de cobre y de la depositación de relaves (en este caso, la fracción gruesa correspondiente a arenas). El comportamiento de estos dos parámetros permite trazar de manera confiable el comportamiento de la pluma y su mezcla con las aguas naturales del sistema.

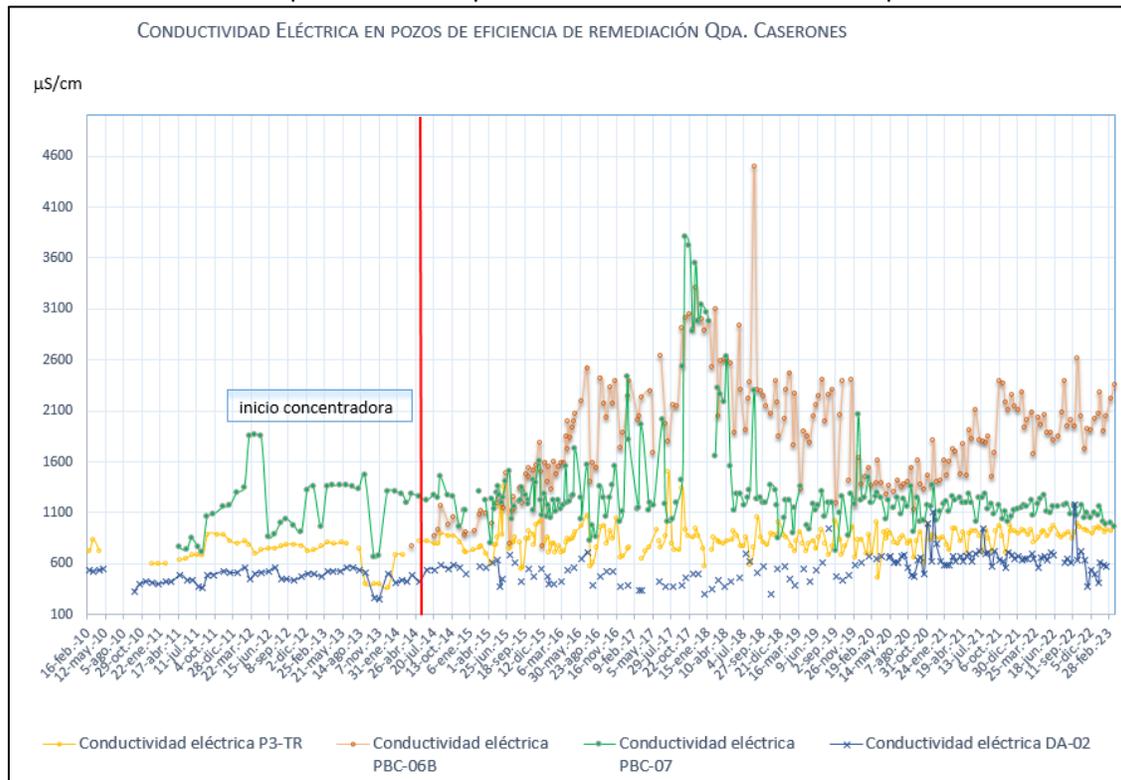
**Gráfico N° 14 - Comparación CE en pozos de eficiencia asociados al Depósito de Arenas**

265. En cuanto al comportamiento de las mediciones de la Conductividad Eléctrica en los pozos de eficiencia de remediación, se observa que los pozos PBC-07, PBC-06B y P3-TR dan cuenta que el comportamiento de este indicador sigue aproximadamente el mismo patrón que el Sulfato. En efecto, en los pozos PBC-06B y PBC-07 se observa un aumento en sus niveles a partir de la operación de la planta concentradora, cuestión

266. Por lo tanto, en función de lo descrito en este acápite con los resultados de las mediciones de los pozos definidos como de eficiencia de remediación fijados por el PMR, se puede señalar que se configura un **detrimento en la calidad de las aguas subterráneas, en relación con la quebrada Caserones**. Sin embargo, esta afectación no alcanza a manifestarse en el pozo P3-TR, enmarcándose en una zona cercana al pozo PBC-06B, ubicado inmediatamente aguas abajo de la confluencia de la quebrada Caserones con el río Ramadillas.

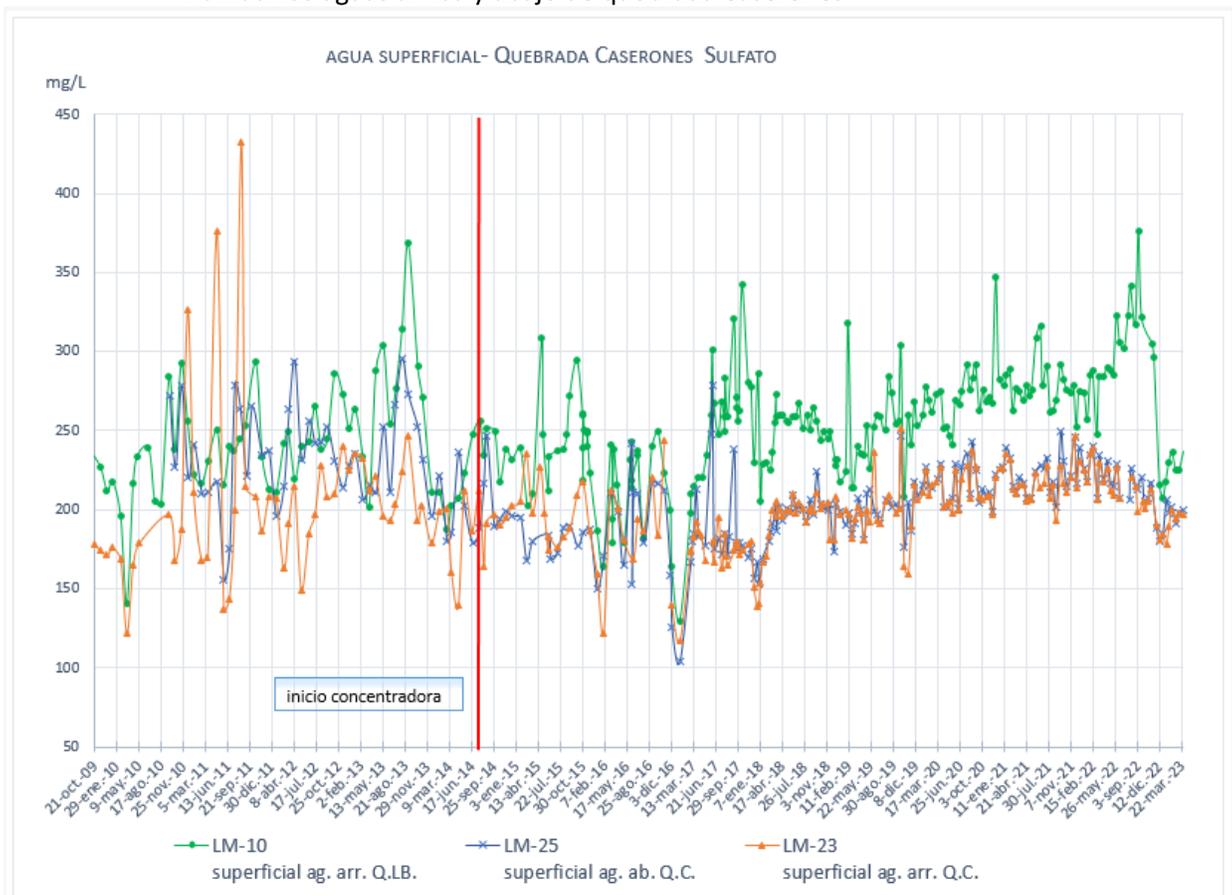
**Gráfico N° 15-** Comparación Sulfato en puntos de monitoreo de aguas superficiales en río Ramadillas aguas arriba y abajo de quebrada Caserones

269. A continuación, se presentan las concentraciones de Sulfato y Conductividad Eléctrica en los puntos LM-23 y LM-25 que permiten representar, de forma visual, y responder a la pregunta de si las infiltraciones de aguas contactadas en las aguas subterráneas de la quebrada Caserones, alcanzan el río Ramadillas a nivel de aguas superficiales.

273. Así, a partir de los datos desplegados anteriormente, es posible afirmar que las concentraciones entre los puntos LM-23 y LM-25 siguen un mismo comportamiento, tanto antes como después del inicio de operaciones de la concentradora (con la subsecuente depositación de relaves en el depósito de arenas), incluidos los últimos datos reportados por la empresa, es decir, a marzo de 2023. Al respecto, no es posible afirmar que se observen incrementos en términos temporales en LM-25 y en LM-10 producto de la entrada en funcionamiento del depósito de arenas en 2014. Por lo tanto, a partir de este análisis, **no es posible afirmar que existe una afectación, pérdida, o detrimento en la calidad de las aguas superficiales del río Ramadillas**, como un efecto de la infracción del cargo N° 12.

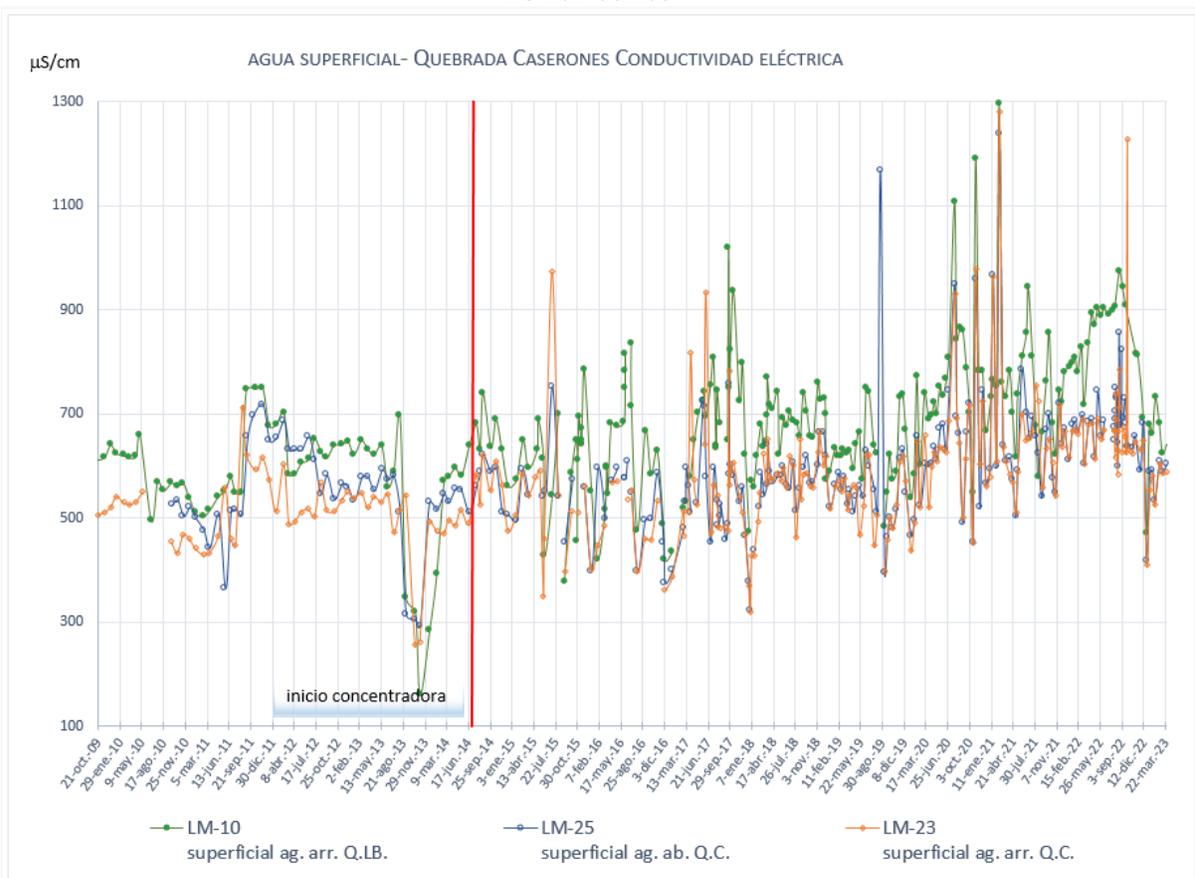
**Gráfico N° 16 - Comparación de Conductividad Eléctrica entre puntos de monitoreo en cuenca del río Ramadillas**

272. Luego, en relación al comportamiento histórico de la Conductividad Eléctrica, tal como se mostrará en el siguiente Gráfico, se concluye que: i) este parámetro visualmente presenta mayor variabilidad que el sulfato, tanto en forma natural (LM-23) como aguas abajo de la quebrada Caserones, manteniéndose también, valores acoplados entre ambas series, con algunas diferencias puntuales, que probablemente pueden considerarse *outliers*<sup>74</sup>; ii) al agregar la serie de valores obtenidos en el punto LM-10, se puede concluir lo mismo que lo ocurrido con el Sulfato, es decir, que previo a la influencia del proyecto y en particular, la entrada en operación del depósito de arenas, en LM-25 y LM-10 se presentaban valores de conductividad eléctrica superiores a los registrados en LM-23, también explicándose en eventuales aportes de quebradas laterales, incluida la quebrada Caserones, pues en el punto LM-10 se dan concentraciones mayores que en LM-23, en el mismo periodo previo al proyecto.

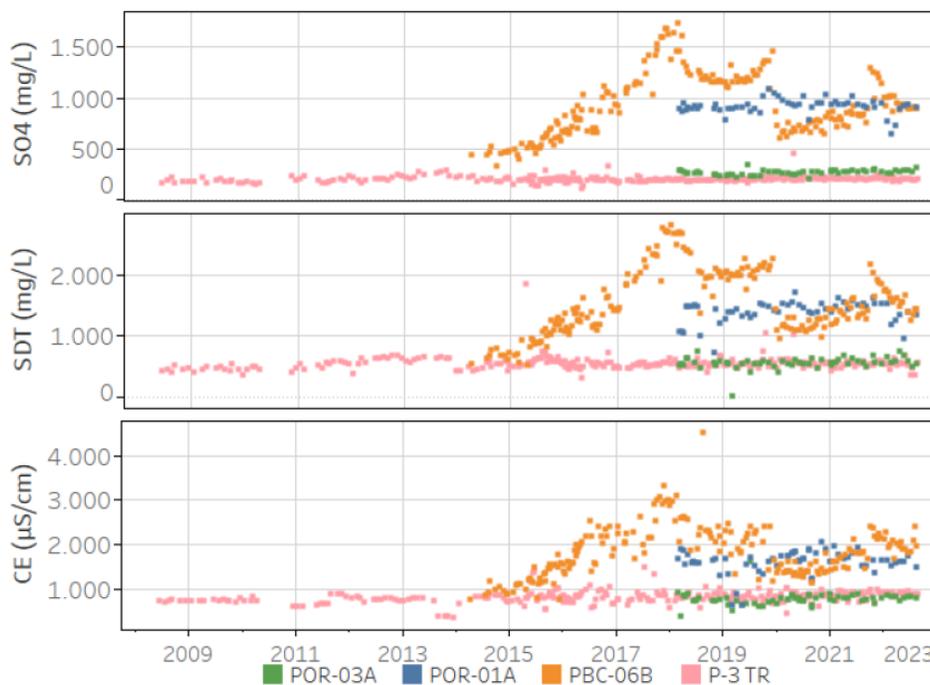
**Figura N° 13** - Evolución temporal del parámetro SO<sub>4</sub>, CE y SDT, pozos POR sector aguas abajo Caserones

<sup>75</sup> Una tendencia similar, aunque con mayor fluctuación en los datos, se aprecia en los niveles de Conductividad Eléctrica en PBC-06B.
