**DICTAMEN PROCEDIMIENTO ADMINISTRATIVO
SANCIONATORIO ROL D-178-2019, SEGUIDO EN
CONTRA DE AGRÍCOLA DON POLLO LTDA.**

3° El presente procedimiento administrativo sancionatorio, Rol D-178-2019, se inició con la formulación de cargos a Agrícola Don Pollo Ltda., Rol Único Tributario 79.662.080-3 (en adelante, “Don Pollo”, “titular” o “empresa”), titular de la Unidad Fiscalizable “Agrícola Don Pollo - La Pintana” (en adelante, “Unidad Fiscalizable” o “UF”).

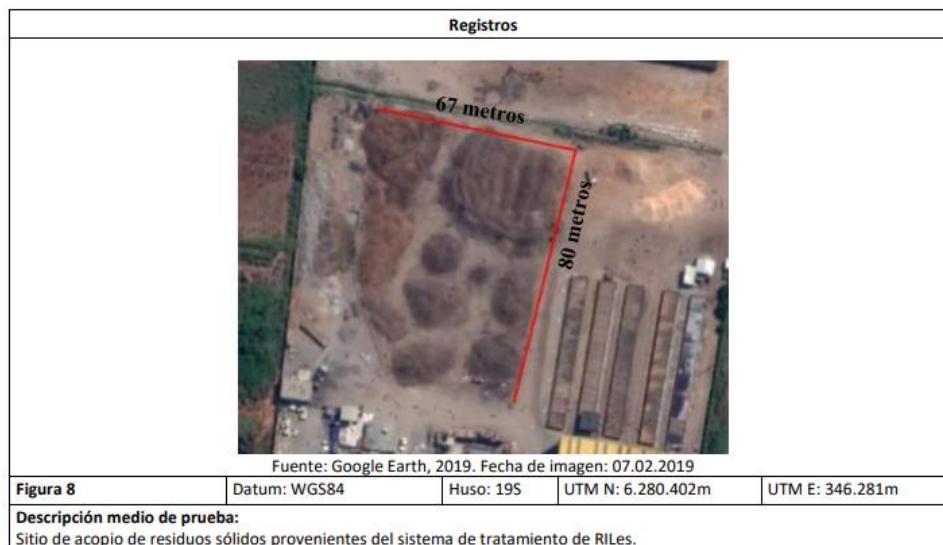
Figura 2. Sitio de acopio de residuos sólidos provenientes del Sistema de Tratamiento de Riles

64° Finalmente, en la siguiente imagen se observa el sitio donde se acumula humus y los demás residuos del sistema de tratamiento de RILES, el que abarca una superficie aproximada de 5.695 m², sin encontrarse acopiados en contenedores estancos, conforme a la RCA N°104/2005.

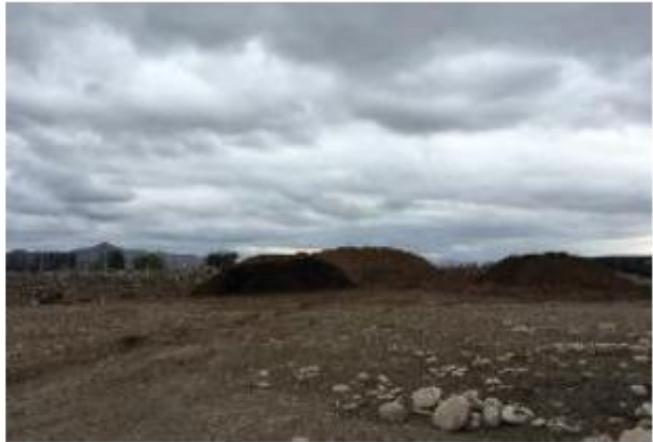
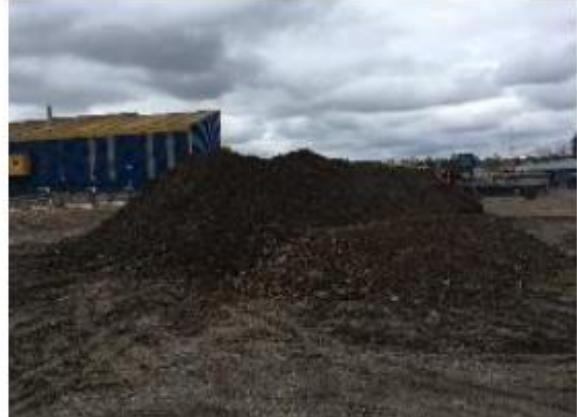
Figura 3. Sitios de acumulación de residuos provenientes de lombrifiltros y prefiltros

65° En actividad de inspección de 30 de septiembre de 2019, que dio origen al IFA DFZ-2019-2148-XIII-RCA se observó una cancha al aire libre, sin cierros, sin impermeabilización de base y descubierta, la cual era utilizada para el acopio en pilas de humus y otros residuos sólidos provenientes desde los lombrifiltros (aserrín y viruta). Así, los fiscalizadores de la SMA pudieron constatar que el humus mezclado con residuos era dispuesto en montículos de 4 a 5 metros de altura sobre el suelo natural, sin malla *raschel* u otra cubierta, almacenándose un volumen aproximado de 700 m³. Lo anterior se aprecia en la siguiente figura.

Fotografía 30	Fecha 30.09.2019
Descripción medio de prueba: Sitio de acopio de residuos sólidos provenientes de planta de RILES

Fotografía 31	Fecha 30.09.2019
Descripción medio de prueba: Pila de residuos extraído de los módulos de lombrifiltro y pre filtro

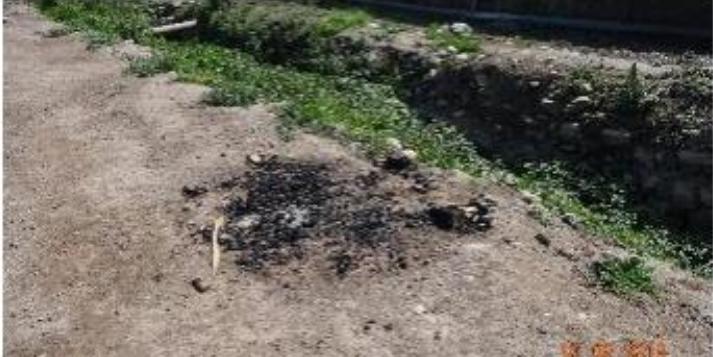
Figura 4. Registro de quema desarrollada al interior del proyecto

66° En actividad de inspección ambiental realizada el día 10 de septiembre de 2019, que dio origen al IFA DFZ-2019-2148-XIII-RCA, se constató la quema de material en un sector cercano a la nave 7, según se aprecia en la siguiente figura.

Fotografía 32	Fecha 10.09.2019
Descripción medio de prueba: Evidencia de quema

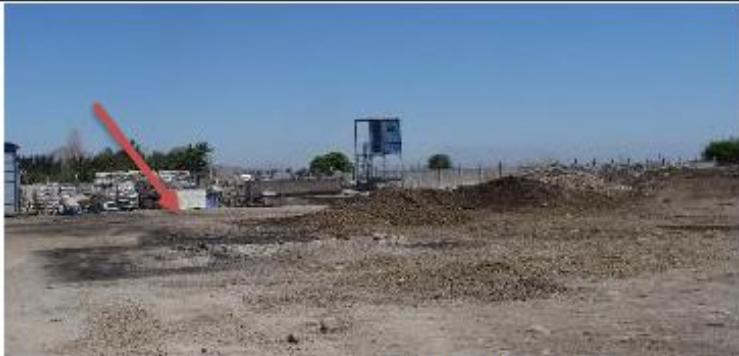
Figura 5. Registro de quema desarrollada al interior del proyecto

67° Luego, en actividad de inspección realizada con fecha 26 de noviembre de 2019, que también forma parte del IFA DFZ-2019-2148-XIII-RCA, los fiscalizadores observaron un área con evidencia de quema de materiales, en el sector de acopio de residuos de la planta de RILES, que se encontraba cerca de una pila de aserrín y viruta. Al respecto, la encargada de la unidad fiscalizable señaló que se trató de una quema de pallets, lo cual se aprecia en la siguiente figura.

Fotografía 33	Fecha 26.11.2019
Descripción medio de prueba: Evidencia de quema a un costado de sitio de acopio de residuos

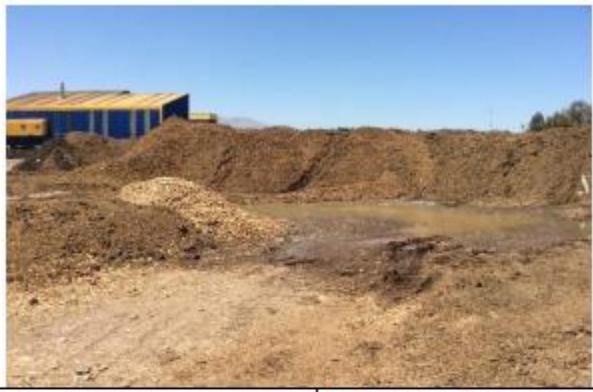
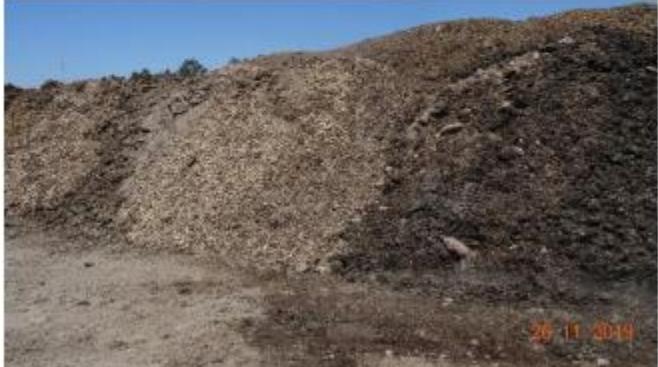
Figura 8. Cancha de acopio de humus al 26 de noviembre de 2019

90° De igual forma, en actividad de inspección realizada el 26 de noviembre de 2019, que dio origen al informe de fiscalización DFZ-2019-2149-XII-MP, se constató el acopio de residuos provenientes del cambio de lecho de lombrifiltro y prefiltros dispuestos en pilas de aproximadamente 3 metros de altura, sobre suelo natural, correspondiente a viruta, aserrín, humus con lombrices y grasas (Figura 8). Por su parte, en el contexto de la medida provisional MP-094-2019, el titular indica que estos residuos correspondían a compost, acompañando guías de despacho entre 7 de noviembre de y 26 de diciembre de 2019, que acreditan su retiro y disposición como humus (Tabla 10).

Fotografía 17.	Fecha: 26.11.2019
Descripción del medio de prueba: Sitio de acopio de residuos

Fotografía 19.	Fecha: 26.11.2019
Descripción del medio de prueba: Aserrín, grasa y viruta acumulada

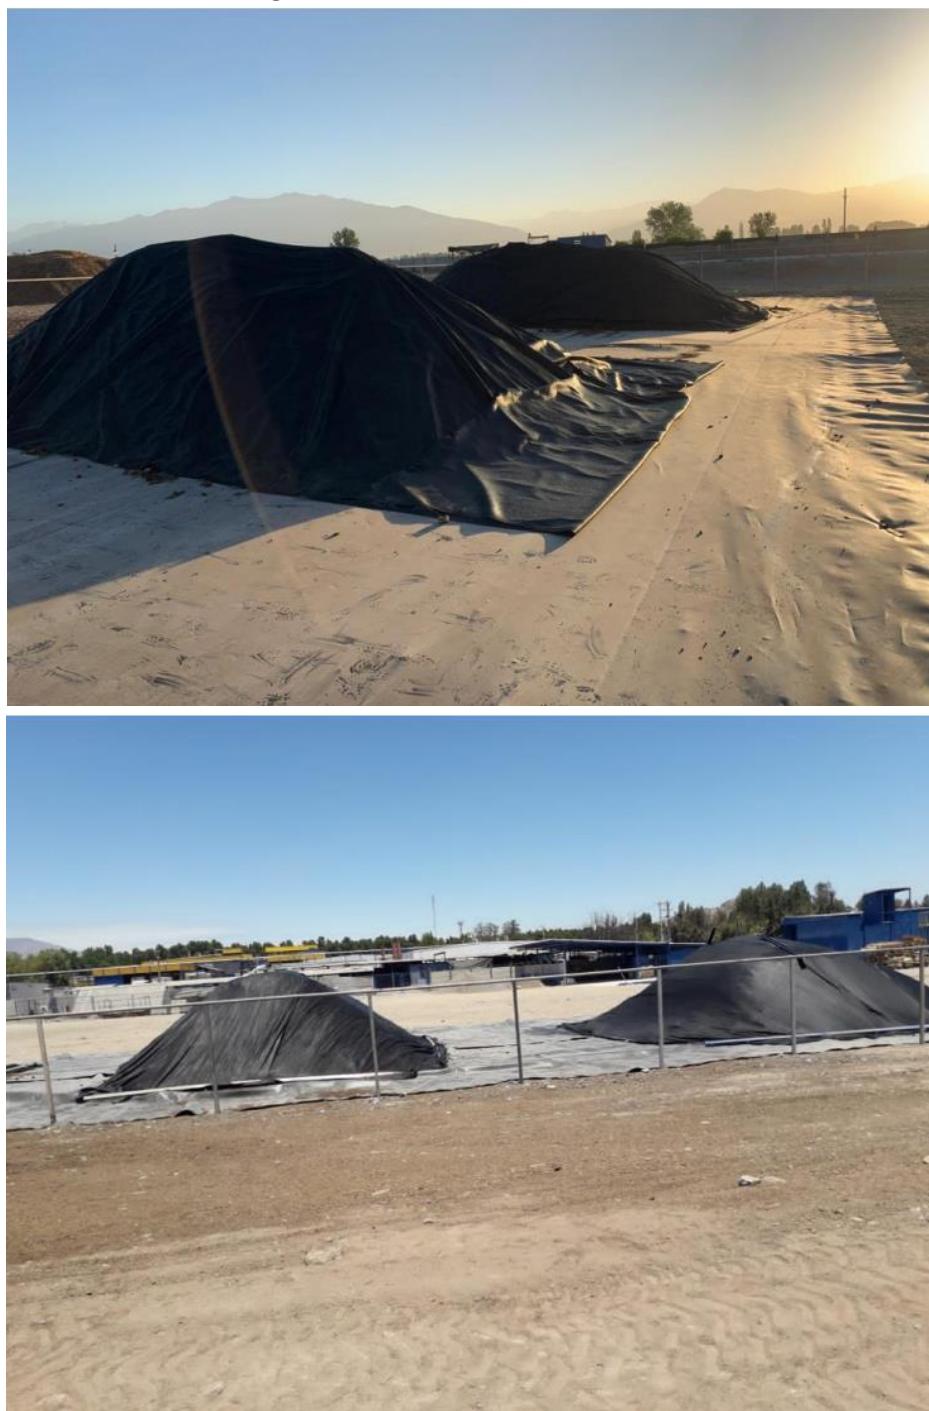
Figura 9. Canchas de secado de lodos

secado de humus de 500 m², con membrana de HDPE de 1 mm, con una cubierta con malla *raschel*, presentando las siguientes fotografías que acreditan su implementación:

98° Al respecto, resulta necesario relevar que las fotografías presentadas por la empresa no se encuentran fechadas, por lo cual, no es posible establecer la fecha en que se implementó la membrana de HDPE ni la cubierta con malla *raschel* en el sitio de acopio de humus. De esta forma, estas alegaciones no permiten desvirtuar el subhecho infraccional y lo constatado por fiscalizadores de esta SMA en la actividad de inspección de 30 de septiembre de 2019, que dio origen al IFA DFZ-2019-2148-XIII-RCA, esto es, acopio de humus mezclado con residuos sobre el suelo natural, sin malla *raschel* u otra cubierta.

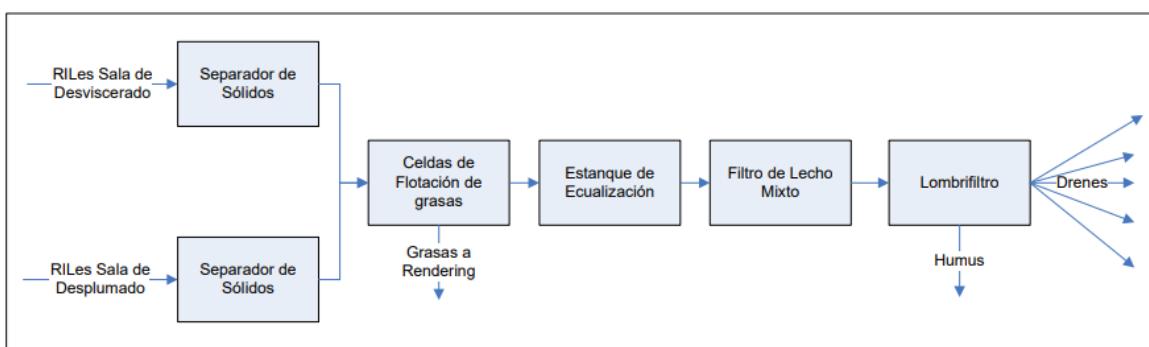
Figura 10. Flujoograma del sistema de tratamiento de RILES

109° Al respecto, el considerando 3.3.2 de la RCA N°104/2005, establece que la Planta de Tratamiento de RILES de la UF cuenta con las siguientes unidades: i. Celdas de flotación de grasas; ii. Estanque de ecualización; iii. Filtro de lecho mixto o prefiltro; iv. Módulo de biofiltro o lombrifiltros; v. Drenes de infiltración, y; vi. Canchas de secado de humus. En este sentido, en la sección 2.2 de la DIA de dicho proyecto, se, presentó la siguiente figura que ilustra el flujo del sistema de tratamiento proyectado.

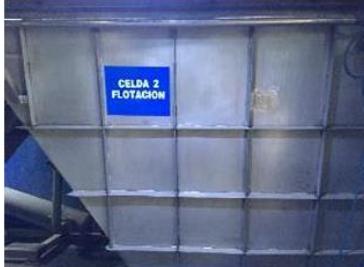
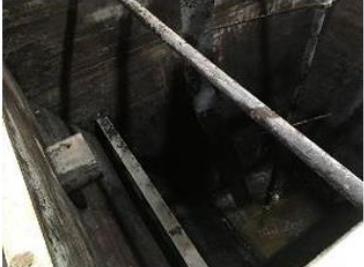
Figura 81. Celdas de flotación

Fotografía 1	Fecha 30.09.2019	Fotografía 2	Fecha 30.09.2019
Descripción medio de prueba: Exterior de una celda de flotación		Descripción medio de prueba: Interior de la celda flotación con resto de líquido

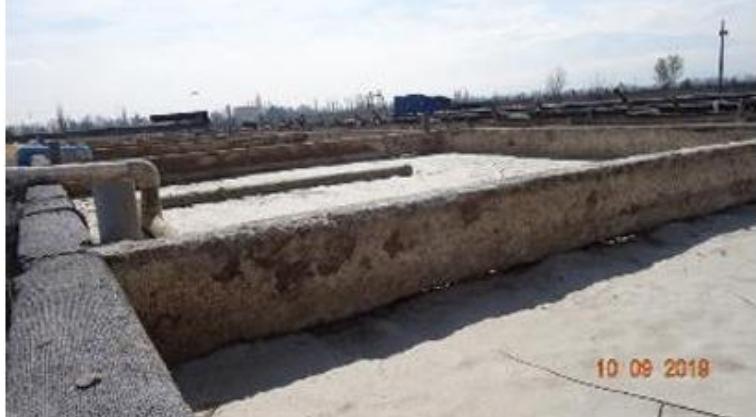
Figura 12. Prefiltro al 10 de septiembre de 2019

117° Respecto a los prefiltros o filtro de lecho mixto, durante actividad de inspección de 10 de septiembre de 2019, que dio origen al IFA DFZ-20192148-XIII-RCA, se constató que existían cinco módulos de hormigón y lecho de aserrín que constituyen los mencionados prefiltros, de los cuales ninguno se encontraba en funcionamiento al momento de la inspección, ya que uno estaba siendo utilizado para la reproducción de lombrices, tres se encontraban en fase de limpieza esperando el cambio de chips de madera y aserrín, y uno había sido limpiado recientemente y se encontraba con trabajos de habilitación consistentes en la instalación de la tubería para disposición de RIL. Asimismo, se observó la presencia de tuberías sobre la superficie de los módulos por los cuales se incorpora el RIL al lecho, presentando uno de los módulos una capa de grasa en superficie según se puede apreciar en la siguiente figura.

Fotografía 3
Descripción medio de prueba: Pre filtro con grasa solidificada en la superficie

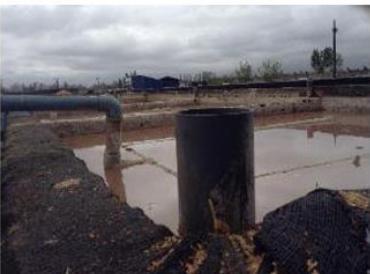
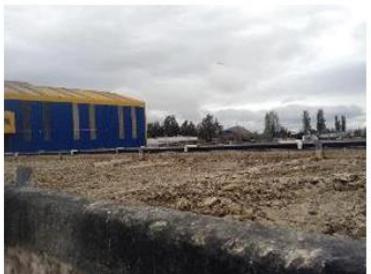
Figura 13. Prefiltros al 30 de septiembre de 2019

Fotografía 5	Fecha 30.09.2019	Fotografía 6	Fecha 30.09.2019
Descripción medio de prueba: Pre filtro en funcionamiento		Descripción medio de prueba: Capa de grasa de pre filtro utilizado

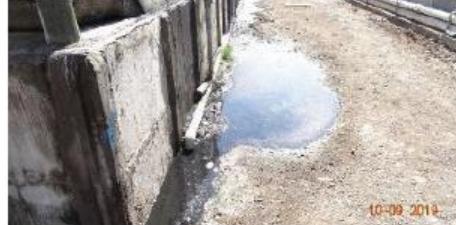
Fotografía 7	Fecha 10.09.2019	Fotografía 8	Fecha 10.09.2019
Descripción medio de prueba: Apozamiento de líquido de color verde a un costado de lombrifiltro 8		Descripción medio de prueba: Apozamiento de líquido que abarca varios metros cuadrados de superficie, entre lombrifiltros 8 y 9.

Fotografía 9	Fecha 10.09.2019	Fotografía 11	Fecha 10.09.2019
Descripción medio de prueba: Apozamiento de líquido de color verde entre lombrifiltros 9 y 10.		Descripción medio de prueba: Rebalse de RIL desde módulo de lombrifiltro.

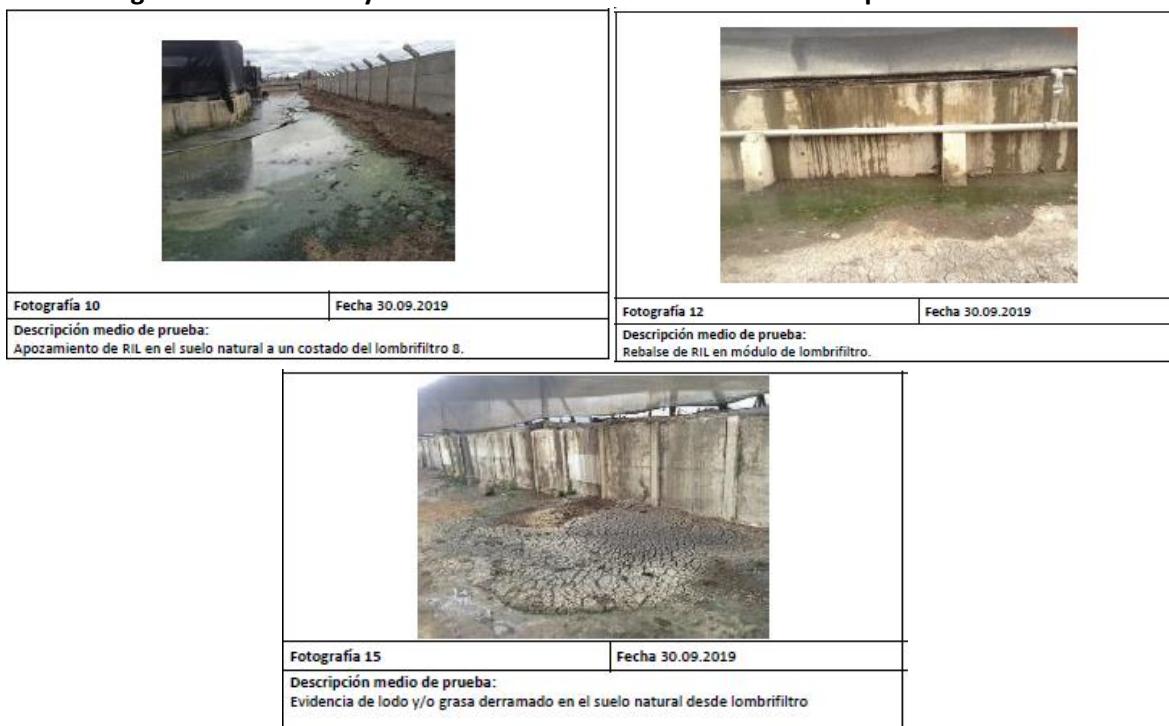
Figura 15. Derrames y situación de los lombrifiltros al 30 de septiembre de 2019

124° Posteriormente, en inspección de 30 de septiembre 2019, se constató que solo cuatro lombrifiltros se encontraban operativos (naves 4, 8, 9 y 10), tres se encontraban operativos a media capacidad, mientras que las restantes tres unidades estaban detenidas. Adicionalmente, se constató en todas las naves que no se encontraban operando la totalidad de los aspersores (por obstrucción) y presentaban apozamientos, observándose rebalses en algunas de estas, lo que daría cuenta de drenaje deficiente en el lecho filtrante.

125° Asimismo, en dicha inspección se constató que, en el exterior de los lombrifiltros se mantenían los rebalses y apozamientos en suelo natural observados en la inspección de 10 de septiembre de 2019 en cuanto a coloración y magnitud, agregándose la presencia de mosquitos y olor a putrefacción (fotografía 10 del IFA DFZ-2019-2148-XIII-RCA, replicada en la siguiente Figura). Adicionalmente, se constató la presencia de rebalse de grasa o lodo sobre el suelo, entre las naves 6 y 7 (fotografías 12 y 15 del IFA DFZ-2019-2148-XIII-RCA, replicadas en la siguiente Figura).

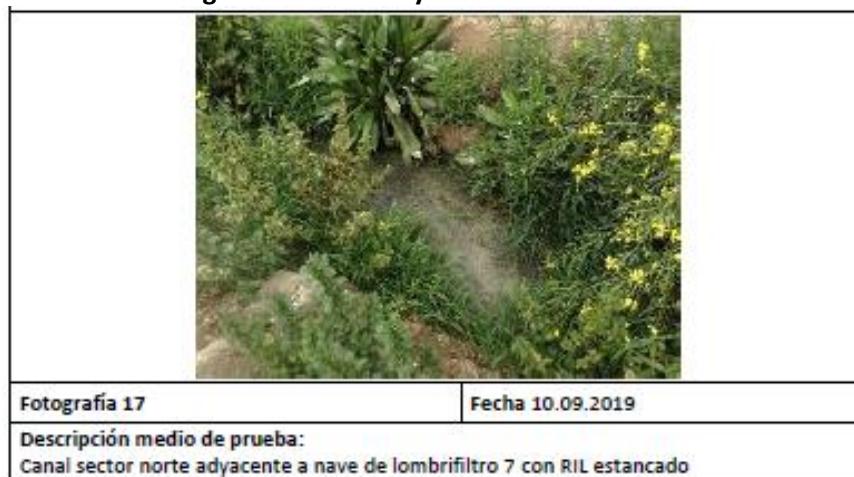
Figura 16. Canal adyacente a lombrifiltros

126° Finalmente, en inspección de 30 de septiembre de 2019 se constató que se mantenía el rebalse de RIL no tratado desde la nave 7 hacia una acequia adyacente. Adicionalmente, durante la actividad no se observó la existencia de otros aportes de agua al canal, por lo cual, su único aporte provendría desde el mencionado rebalse. El estado del canal se observa en la siguiente figura.

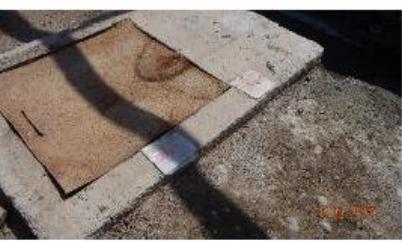
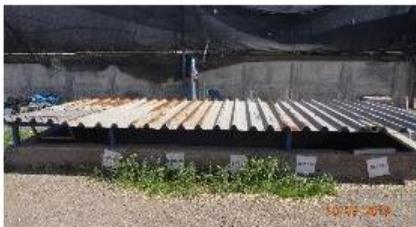
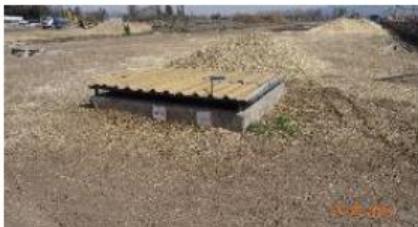
Figura 17. Cámaras de distribución de drenes

128° Respecto de los drenes de infiltración, el supervisor del área de Tratamiento de RILES de la empresa indicó que su ubicación se encuentra bajo las naves de lombrifiltro, lo cual se puede verificar por los tubos de PVC de color celeste que corresponden a la ventilación del dren, asimismo, se constató que la distribución de RIL hacia los 9 drenes se realiza a través de cámaras de distribución.

Fotografía 19	Fecha 30.09.2019	Fotografía 20	Fecha 10.09.2019
Descripción medio de prueba: Estanque de ecualización para distribución de drenes		Descripción medio de prueba: Cámara de distribución de drenes 1 y 2

Fotografía 21	Fecha 10.09.2019	Fotografía 22	Fecha 10.09.2019
Descripción medio de prueba: Cámara de distribución de drenes 3 a 7		Descripción medio de prueba: Cámara de distribución de drenes 8 y 9

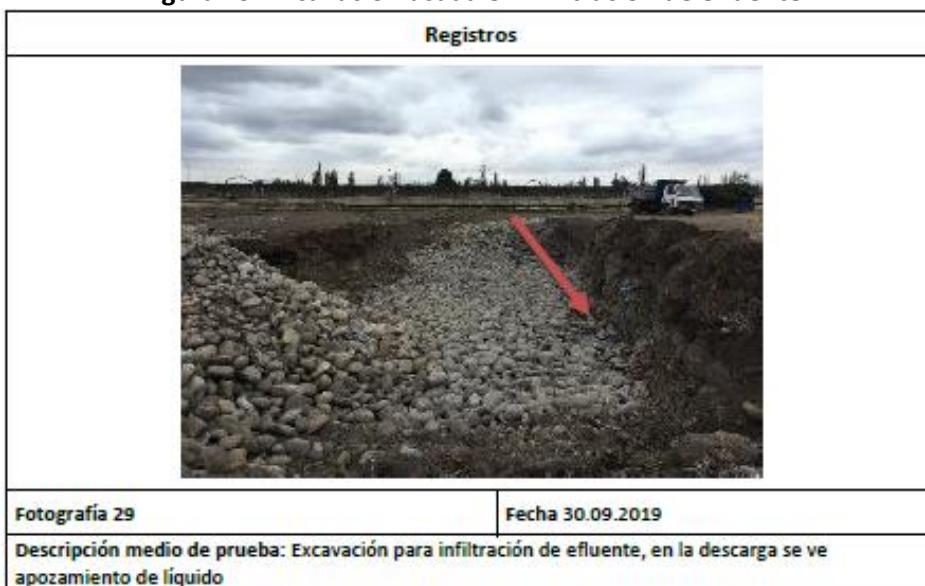
Figura 19. Excavación usada en infiltración de efluente

130° Adicionalmente, en la referida inspección, se observó una excavación en el sector de acopio de residuos, la cual contenía una cama de bolones en el fondo y una tubería de PVC de color azul a un costado, indicándose por el supervisor del área de Tratamiento de RILES de la empresa, que dicha excavación se realizó para descargar el efluente que no podía ser drenado producto de la saturación de los drenes de infiltración existentes. Al respecto, se hace presente que este sistema tampoco forma parte del Sistema de Tratamiento de RILES evaluado ambientalmente.

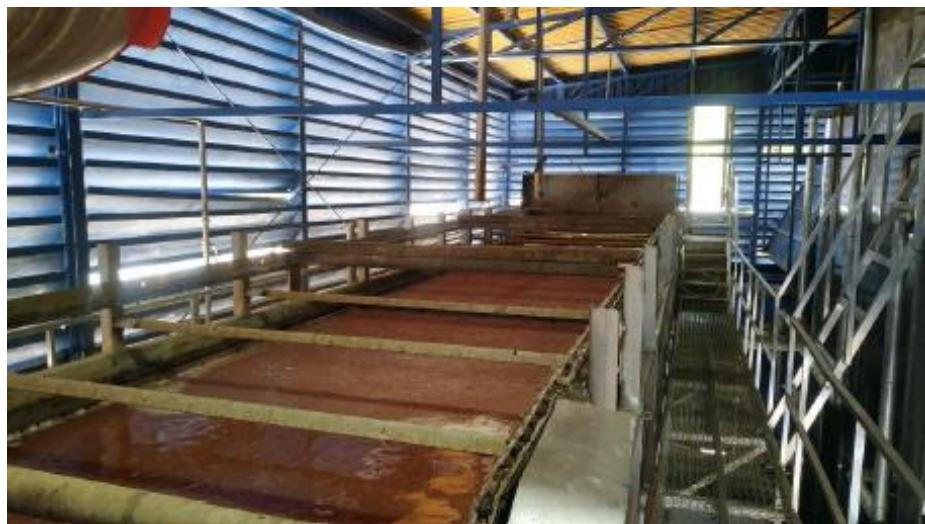
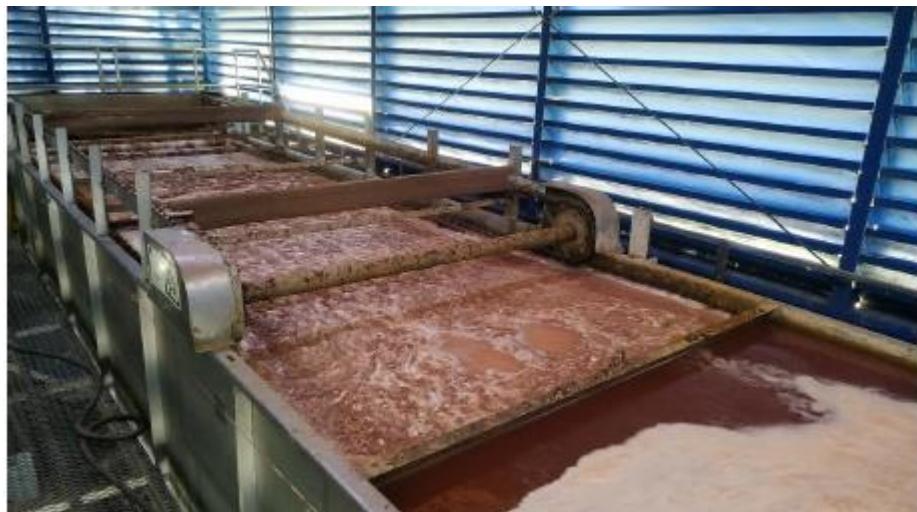
Figura 20. Celdas de flotación

134° Sin perjuicio de lo anterior, la empresa precisa que, si bien, las celdas de flotación y los prefiltros no se encontraban en funcionamiento al momento de las inspecciones ambientales de septiembre de 2019, esto se debió a que en dichas oportunidades estas instalaciones se encontraban en mantenimiento, encontrándose, a la fecha de los descargos, plenamente operativas, conforme da cuenta el set de fotografías que se replican a continuación.

135° Sin embargo, de conformidad con los antecedentes remitidos por el titular con fecha 23 de junio de 2021, se acreditó mediante fotografías e informe respectivo, que las celdas de flotación quedaron operativas a partir de noviembre de 2019, iniciando su operación el 18 de noviembre de 2019. Por su parte, y en relación a los prefiltros, el informe de fiscalización DFZ-2019-2149-XIII-MP, referido específicamente al cumplimiento de la medida provisional detallada en el punto III.B.3, adjunta Factura N°123 de la empresa Jorge Luis Aguilar Celaya, de fecha 2 de octubre de 2019, la cual da cuenta del contrato por arriendo de maquinaria retroexcavadora utilizado para la ejecución de la mantención de los prefiltros, lo que permitió su habilitación y funcionamiento que fue constatado en actividad de inspección de 26 de noviembre de 2019. Por lo anterior, se acredita que el periodo infraccional se extendió hasta el 2 de octubre de 2019, fecha en que se iniciaron las labores de habilitación de los prefiltros.

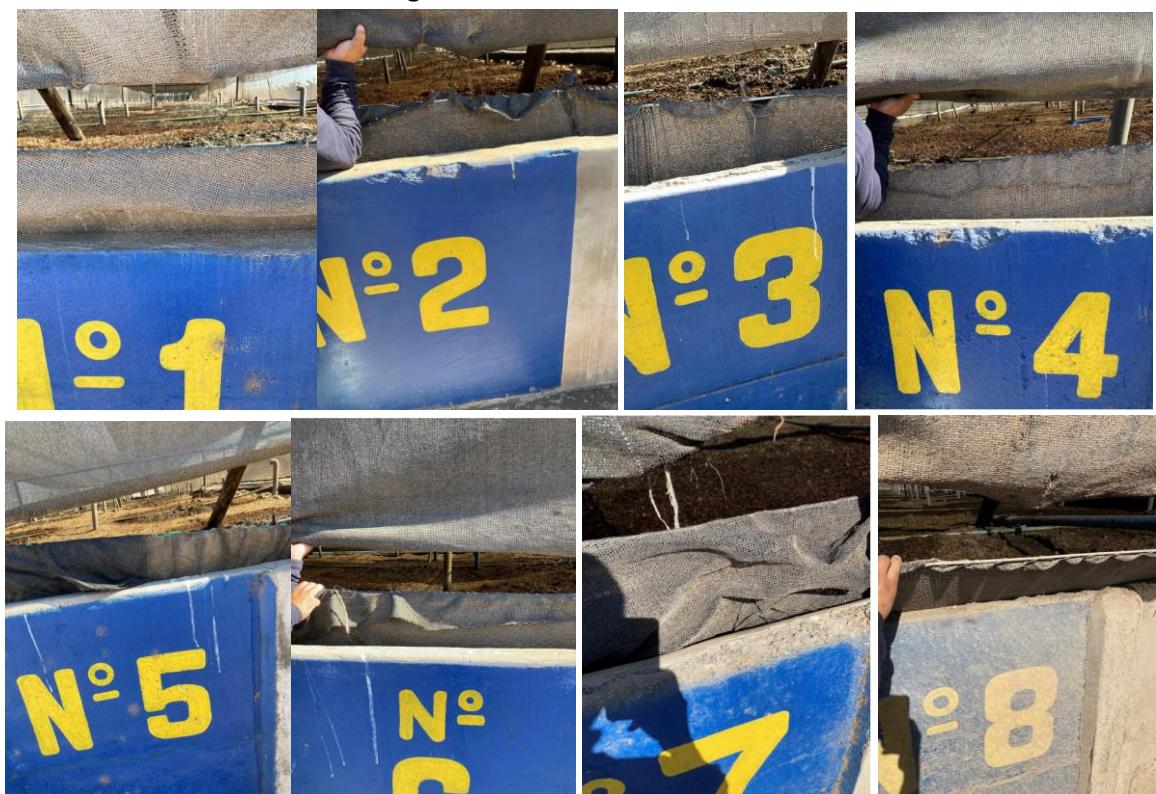
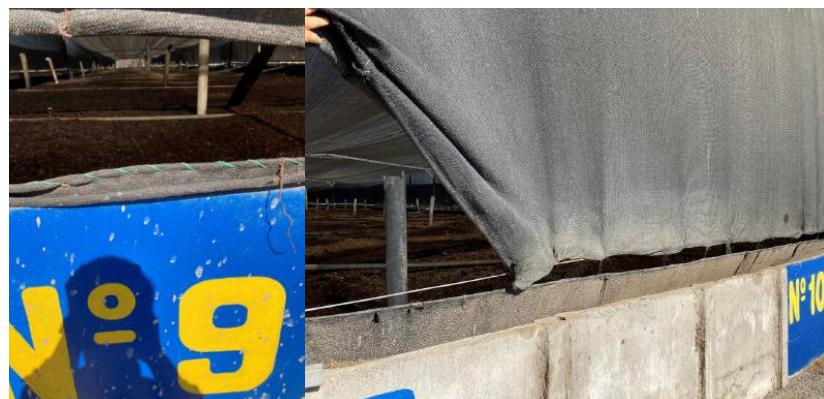
Figura 22.Estoado de los biofiltros

138° Respecto a la obstrucción de los biofiltros y sus consecuentes rebalses, la empresa señala en su escrito de descargos que “[...] actualmente el biofiltro se encuentra plenamente operativo sin que se generen obstrucciones ni rebalses de ningún tipo”. Las fotografías que se replican a continuación darían cuenta del estado de cada una de las naves.

139° Respecto de lo anterior, es posible tener por configurado el hecho infraccional, toda vez que el titular no desvirtúa los hechos constatados en las actividades de inspección de 10 y 30 de septiembre de 2019, consistentes en el funcionamiento incompleto de los lombrifiltros, funcionamiento parcial de los aspersores (por obstrucción), rebalse de RIL sin tratar con posterior apozamiento en suelo natural e inclusive con escurrimiento hacia un canal de riesgo, y malos olores a la referida operación, conforme dan cuenta los hallazgos y fotografías consignadas en dichas fiscalizaciones, conforme se detalló en el acápite B.2.2 de este dictamen.

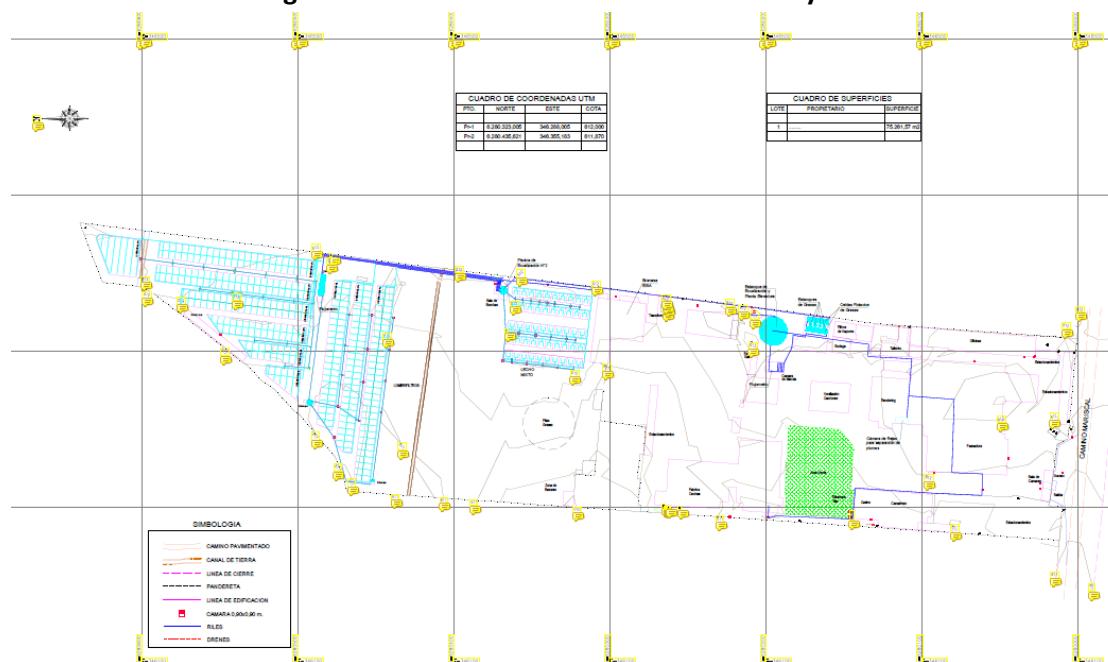
Figura 23. Plano del Sistema de RILES del Proyecto

144° Asimismo, cabe hacer presente que dicho plano proyecta los drenes de infiltración en una línea de color rojo discontinua, por lo cual no permite acreditar que los 25 drenes de filtración efectivamente se hayan implementado a la fecha de elaboración del referido plano (diciembre 2019), ya que los mismos no son identificables en este.

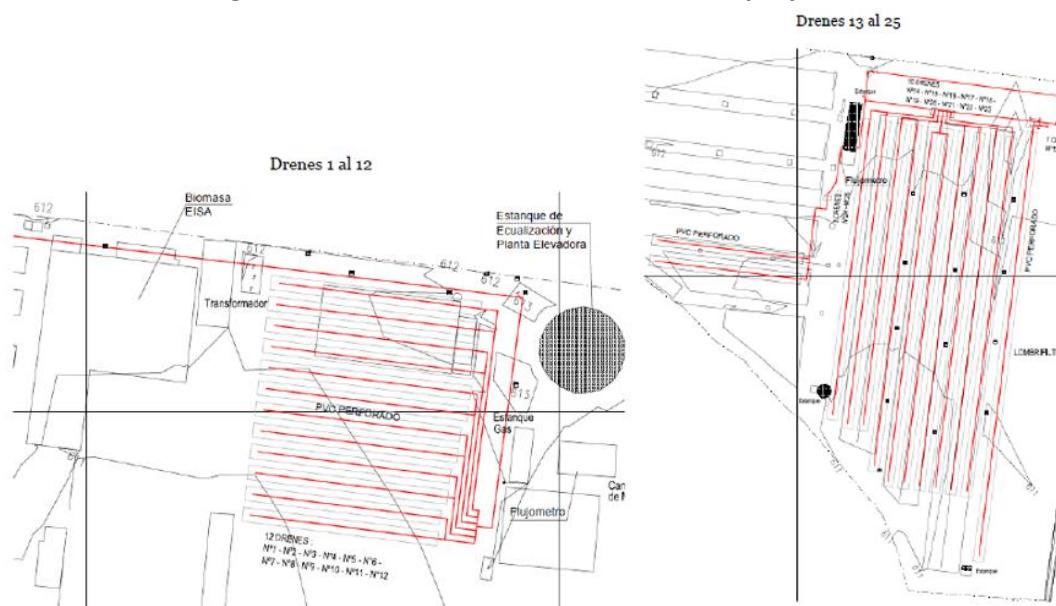
Figura 24. Plano detallado de los drenes del proyecto

146° Por su parte, el titular presentó en sus descargos otros planos que detallan los drenes del proyecto, los cuales, a diferencia del plano ya referido, permiten establecer que las instalaciones cuentan con 25 drenes. Sin embargo, estos planos no permiten controvertir el subhecho infraccional, toda vez que, estos antecedentes no indican la fecha su fecha de elaboración ni antecedentes que den cuenta de su fecha de instalación.

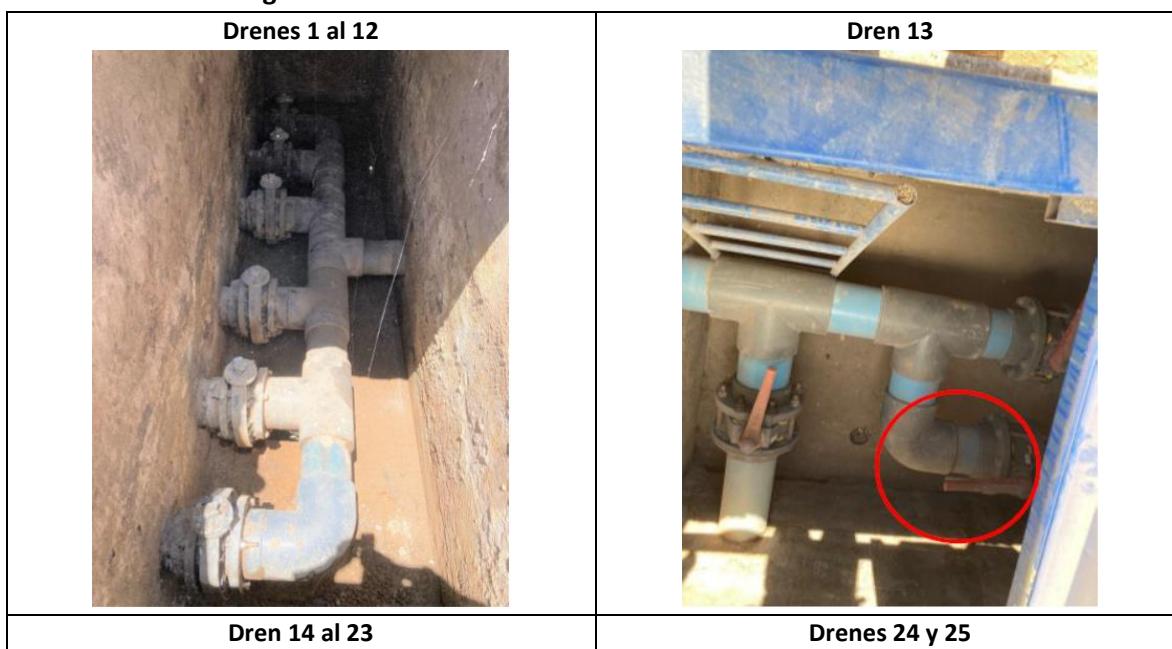
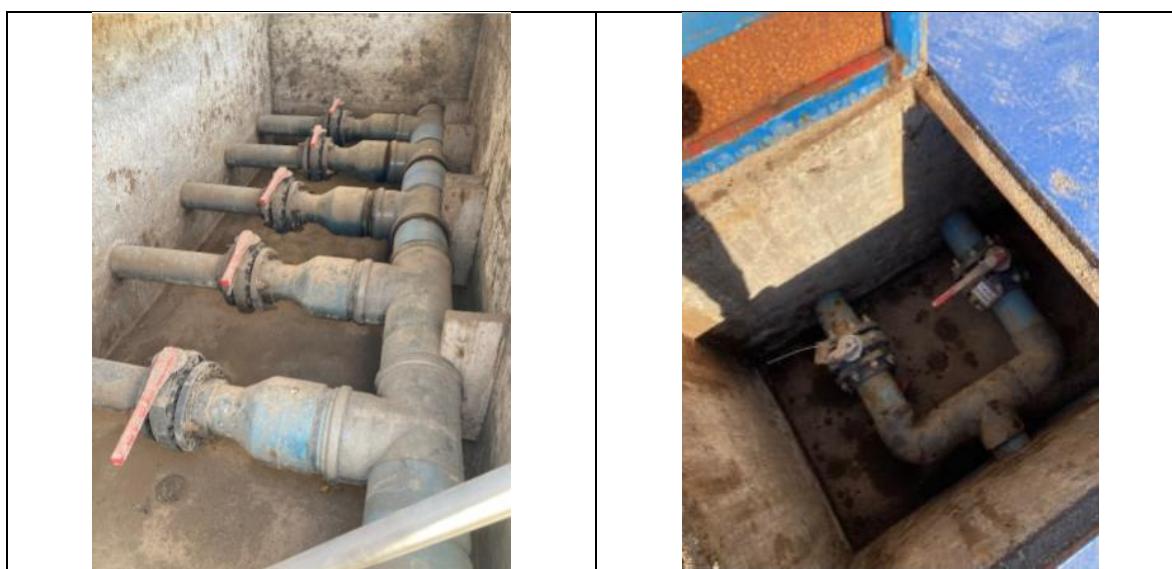
Figura 25. Válvulas de distribución de RIL tratado a drenes

147° Adicionalmente, el titular acompañó fotografías que darían cuenta de la existencia de los 25 drenes, las cuales, conforme se indica en los descargos, corresponden una serie de válvulas, cada una de las cuales, distribuye el RIL tratado a dos drenes, salvo el caso del dren 13, el cual cuenta con su propia válvula. Asimismo, se indica que los drenes se encuentran soterrados a seis metros de profundidad.

148° Con todo, las fotografías no se encuentran fechadas por lo que se entenderá que la empresa acredita la existencia de los 25 drenes a la fecha de presentación de sus descargos.
