DGP

**DICTAMEN PROCEDIMIENTO ADMINISTRATIVO  
SANCIONATORIO ROL D-207-2022**

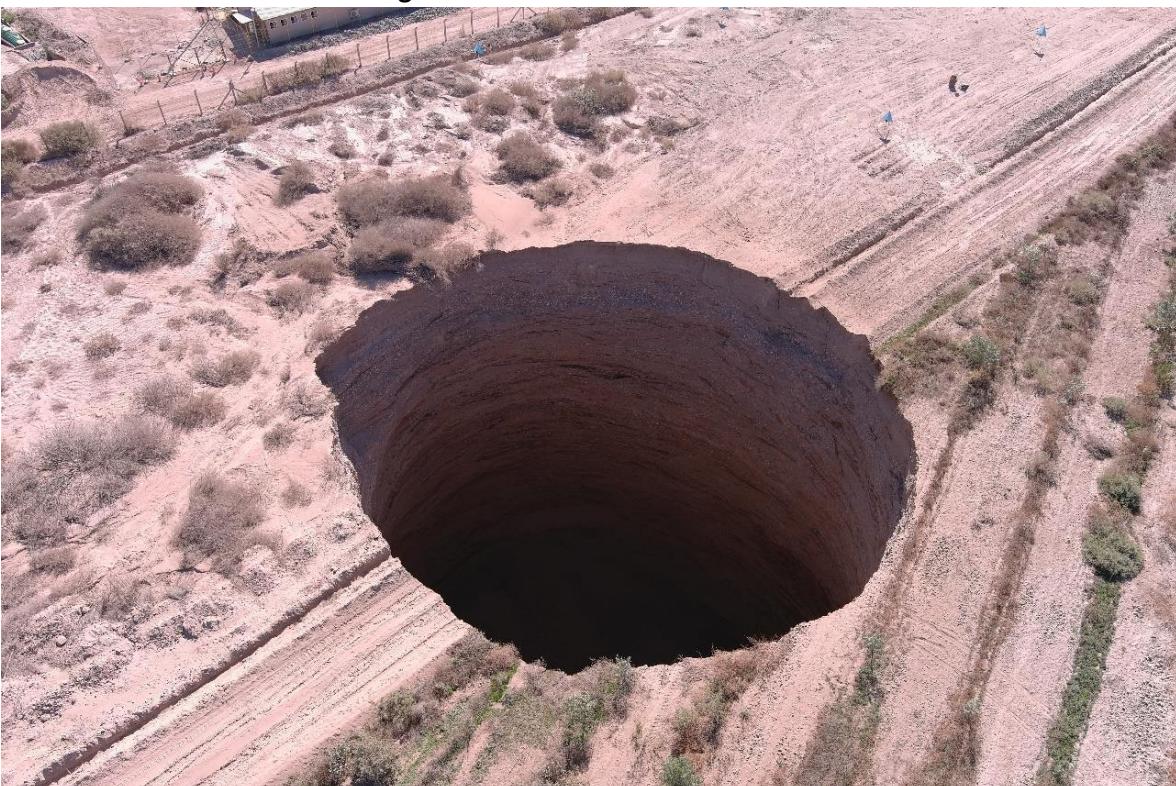
**Imagen 1. Vista aérea de la subsidencia**

**Fuente:** Figura 1 del informe de SERNAGEOMIN 2.

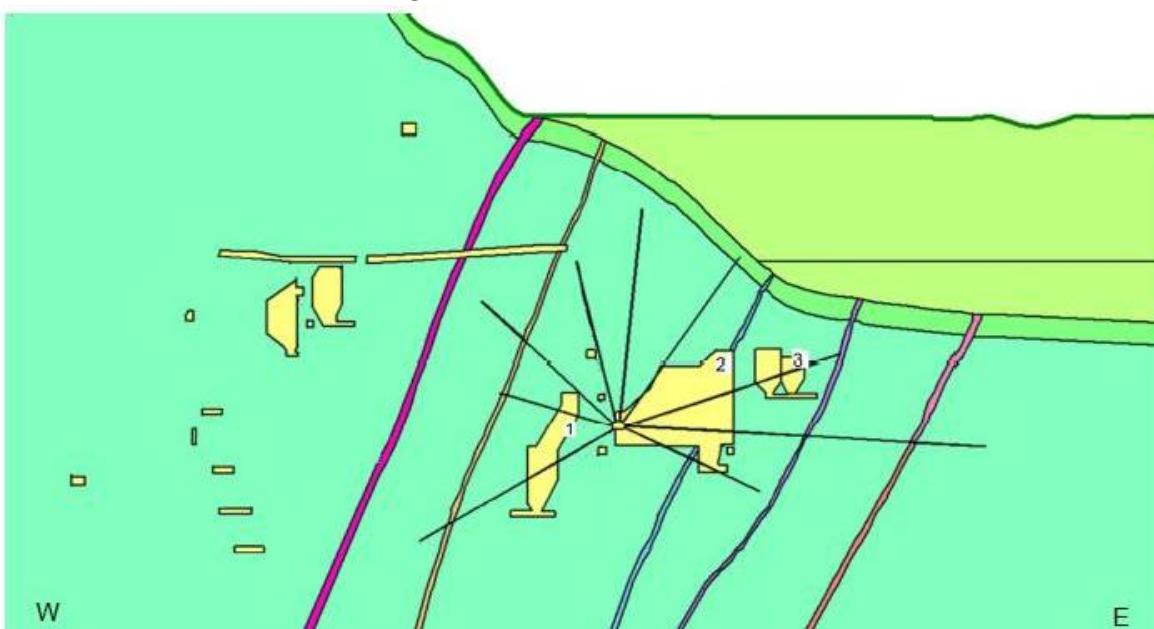
**Figura 10. Perfil transversal N° 22**

131. Así, de conformidad con la modelación realizada en el proceso de evaluación ambiental, se constataba una segunda vía de conexión entre Mina Alcaparrosa y el acuífero del río Copiapó a partir de la simulación desarrollada en el anexo 4D sección 4.2 del EIA, en virtud del cual “(...) Para el perfil 22, el caso Sin Proyecto presenta sólo la GE E NV-200 (Figura 3-10), pues no existe otra infraestructura asociada a éste. Sin embargo, en el caso Con Proyecto se observan 3 elementos tipo caserones, los que fueron numerados e identificados tal como se presenta en la Figura 4-2 (...) El efecto del proyecto se materializará como agua infiltrada desde la roca, producto de la intersección de la infraestructura (I), con fallas geológicas. En este perfil el caudal total corresponde a la suma de los caudales infiltrados en todas las infraestructuras (ver Tabla 4-2). (...) sólo algunas de las infraestructuras infiltran a través de la GE E NV-200, para el perfil 22 dicha infraestructura corresponde a la 2 (ver Figura 4-2)”.

132. La figura y tabla a la que se refiere el párrafo precedente, corresponden a las siguientes:

Fuente: Figura 4-2 de la sección 4.2 anexo 4D EIA.

133. Finalmente, la sección 5 del Anexo 4D determinó que “De las simulaciones se desprende que el caso Con Proyecto de los Perfiles 22 y 28 (perfiles del sector sur) presentan las mayores infiltraciones. Esto se debe a las estructuras geológicas, que en este caso presentan una gran cantidad de fallas. **Esto produce a su vez que haya una conexión entre el acuífero y la mina**” (énfasis agregado).

134. A partir de lo anterior, se entendió que el impacto significativo sobre el componente aguas subterráneas se materializaría como agua infiltrada proveniente del caserón 2, producto de la intersección de la infraestructura con fallas geológicas, contenido en la figura 10 anterior, el cual, acorde al modelo numérico contenido en el anexo 4D capítulo 4 del EIA del proyecto, formaba parte del perfil transversal geológico 22 inserto en el GE200 indicado en la figura 9 de este dictamen.

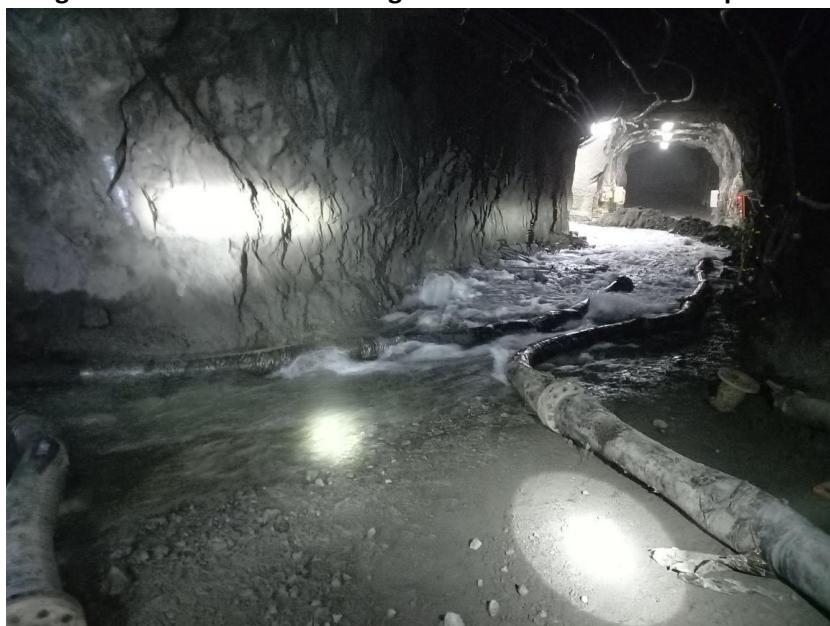
**Figura 50. Escurrimiento de agua al interior de Mina Alcaparrosa**

**Fuente:** Figura 2-4 del Informe técnico “Actualización Situación Hidrogeológica Sector Alcaparrosa” acompañada por CMODS a su reporte de 13 de junio de 2023 expediente MP-062-2022.

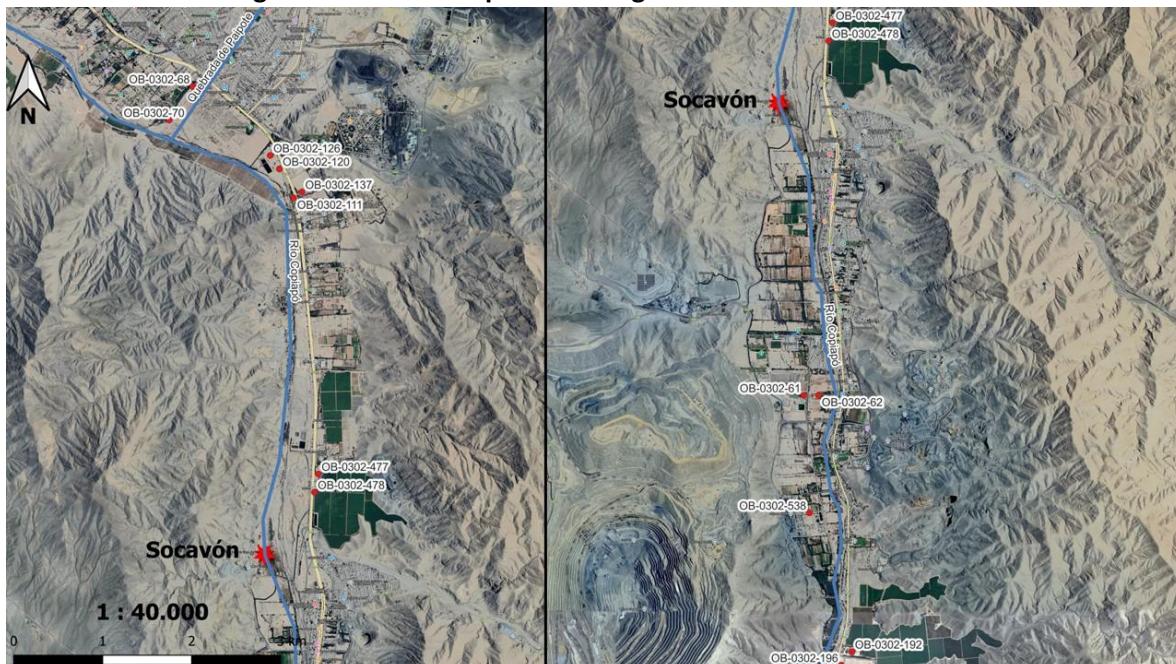
**Figura 78. Ubicación pozos del registro de extracciones DGA**

762. Se observa una alta dispersión en los cambios de coeficientes de correlación entre las series de nivel y caudal extraído, pre y post socavón, no obstante, los mayores cambios se registran en los pozos OB-0302-120 (correlación pre socavón 0,66 y post socavón -0,51); OB-0302-137 (pre socavón 0,48 y post socavón -0,23); OB-0302-196 (pre socavón -0,63 y post socavón 0,17); y OB-0302-477 (pre socavón -0,60 y post socavón 0,40). La ubicación de dichos pozos se muestra en detalle en la siguiente figura:

**Fuente:** Elaboración propia a partir de información reportada en Ord DGA N° 206 del 03 de abril de 2024.

763. Ahora, los antecedentes históricos del acuífero, los argumentos de los descargas y los documentos técnicos de la DGA, entre otros, han relevado consistentemente que, a modo general, existe una fuerte correlación negativa entre extracciones y nivel, ya que, al aumentar las extracciones el nivel disminuye. Esto en base a un análisis general, dado que, las series de datos indican correlaciones positivas y negativas, por lo que los análisis particulares no permiten arribar a conclusiones concretas. Más aun, considerando que estos datos pueden presentar errores de captura y registro, y por lo demás, son series

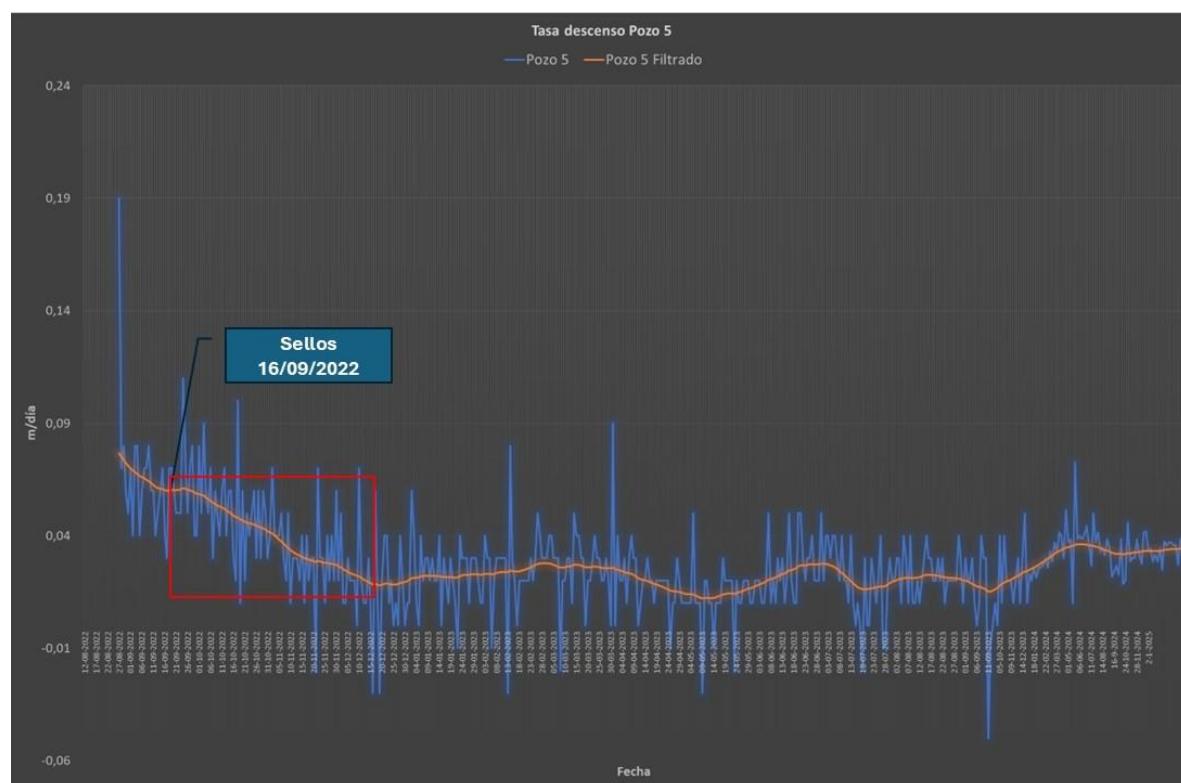
**Figura 90. Tasas de descenso diarias Pozo 5.**

Fuente: Elaboración propia en base a reportes CMODS.
