**DICTAMEN PROCEDIMIENTO ADMINISTRATIVO  
SANCIONATORIO ROL D-151-2024, SEGUIDO EN  
CONTRA DE INMOBILIARIA ROSSAN LTDA.**

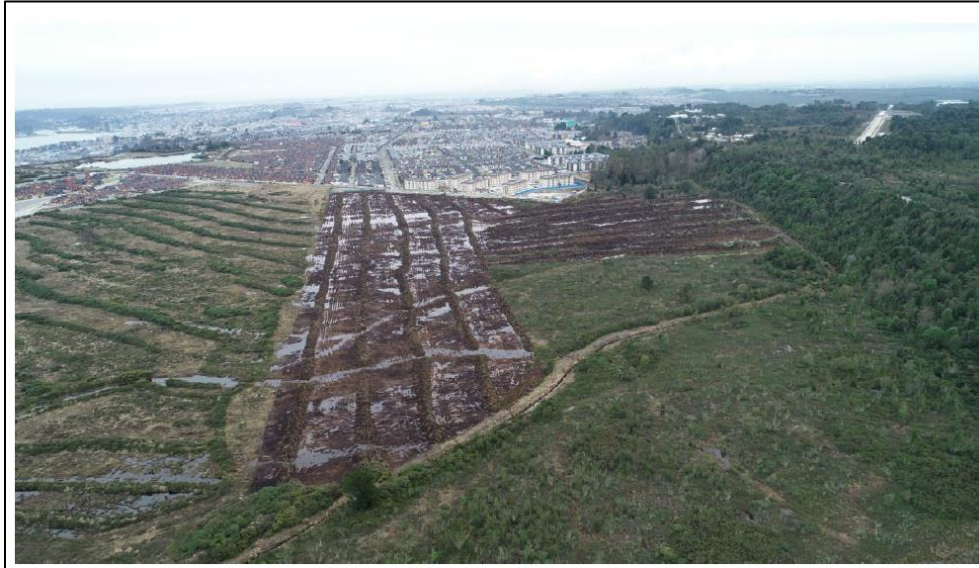
**Imagen 1. Intervención efectuada por Inmobiliaria Rossan Ltda, 10 de julio de 2024**

66° Los hechos y circunstancias previamente descritos, fueron consignados en las actas de fiscalización elaboradas por funcionarios de esta SMA, siendo objeto de análisis posterior en el IFA DFZ-2024-2112-X-SRCA (en adelante, “IFA 2024”). De este modo, en consideración a los hallazgos constatados en terreno; la información disponible en el INH del MMA<sup>12</sup>; y los antecedentes remitidos por la Municipalidad de Puerto Montt, el IFA 2024 concluyó que Inmobiliaria Rossan debía ingresar al SEIA de conformidad con lo dispuesto en el artículo 10 letra s) de la Ley N° 19.300, en la medida que se encontraba ejecutando obras de acondicionamiento de terreno e intervención de cauce en un área susceptible de ser caracterizada como humedal situado dentro del límite urbano. A su vez, sobre la base de antecedentes que daban cuenta de gestiones realizadas por la empresa para la obtención de permisos orientados al desarrollo de un anteproyecto de loteo de 30,11 hectáreas en el sector<sup>13</sup>, en el IFA se estimó que concurrían indicios suficientes para configurar la tipología establecida en la letra h) del artículo 10 de la Ley N° 19.300 en relación con el literal h.1.3) del artículo 3 del RSEIA.

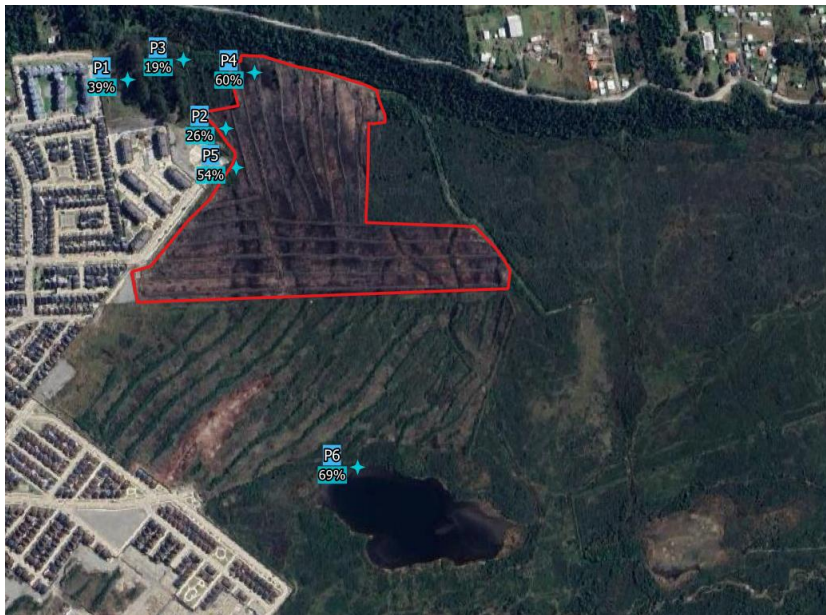
Figura 17. Parcelas muestreadas para determinar dominancia de vegetación

**Polígono rojo:** área intervenida por Rossan. **En celeste:** parcelas que caracterizan la cobertura/dominancia de la vegetación hidrófita con su respectivo % de dominancia.

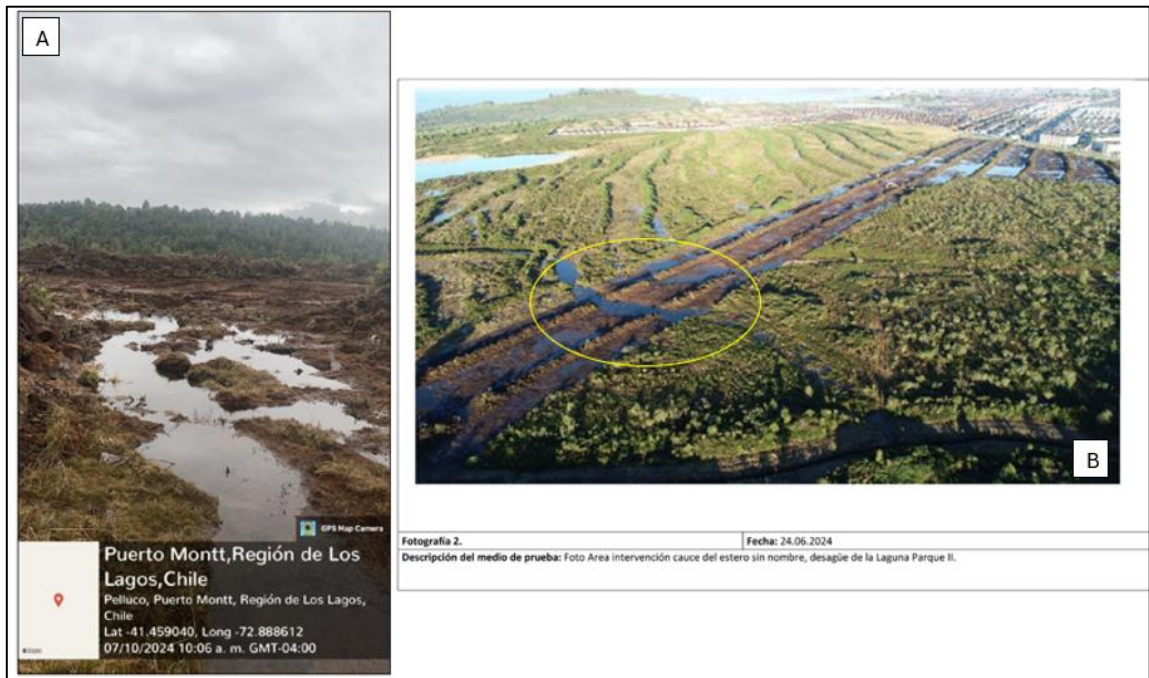
Figura 20. Fotografías de obras de intervención de cauce

237° De este modo, a partir de los antecedentes que figuran en el expediente, es posible apreciar, en el sector asociado a las coordenadas Lat -41.459040, Long -72.888612 (Figura 20-A), la existencia de un curso de agua conformado por un lecho de sedimentos, arena o rocas, el cual se encuentra delimitado por riberas definidas (Figura 20-B), por el cual escurre agua, lo que permite concluir que se presentan los elementos que determinan la existencia de un cauce natural, de acuerdo con los conceptos transcritos previamente. Lo anterior, a su vez, es concordante con la información contenida en el PRC de Puerto Montt, toda vez que la zona en cuestión se encuentra reconocida como Cauce Natural

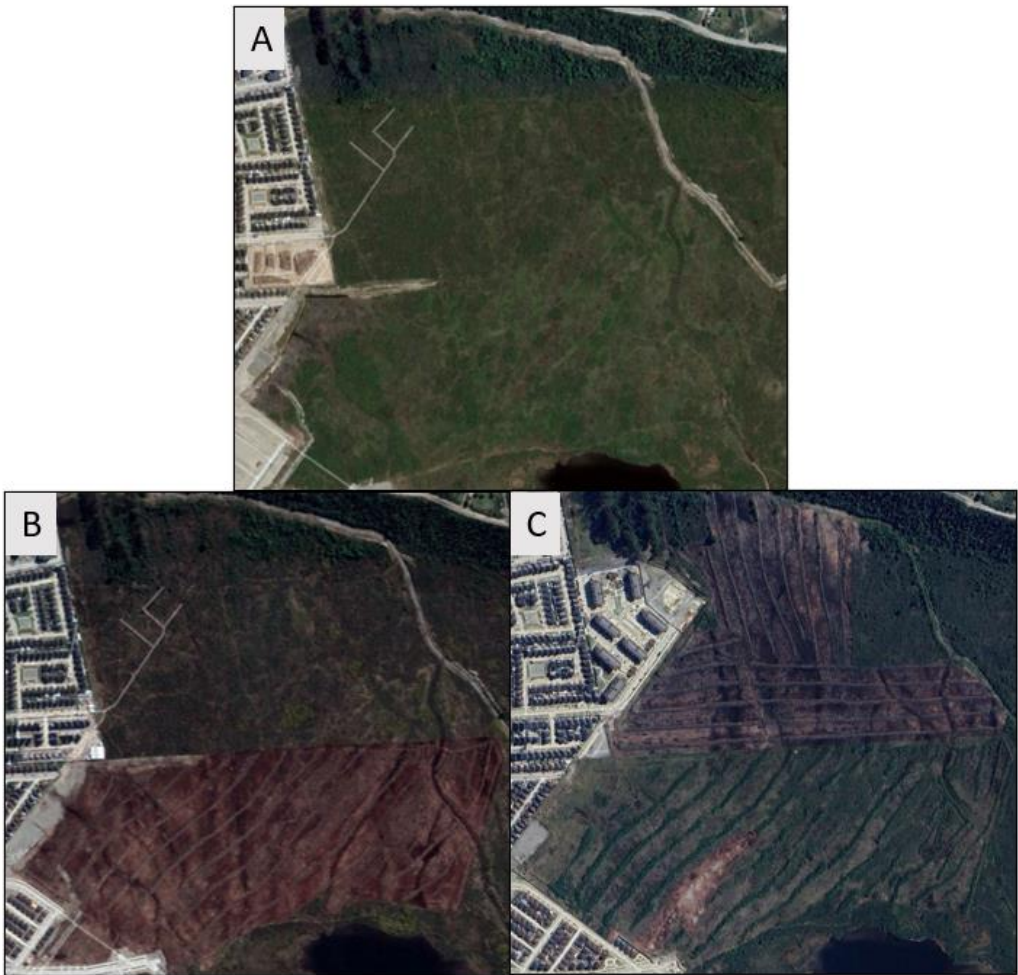
Figura 23. Obras de acondicionamiento ejecutadas el año 2019 en predio colindante

(A): imagen febrero 2019 previo a las primeras intervenciones del polígono colindante a Rossan. (B): imagen octubre 2019 que identifica la intervención del polígono colindante a Rossan. (C): imagen marzo 2025 que identifica el mismo tipo de intervención que figura (B) en el polígono de Rossan.
