**RESUELVE PROCEDIMIENTO ADMINISTRATIVO  
SANCIONATORIO, ROL F-038-2013, SEGUIDO EN  
CONTRA DE LA ILUSTRE MUNICIPALIDAD DE TEMUCO.**

**RESOLUCIÓN EXENTA N° 944**

**ii) El Vertedero de Boyeco y su plan de cierre**

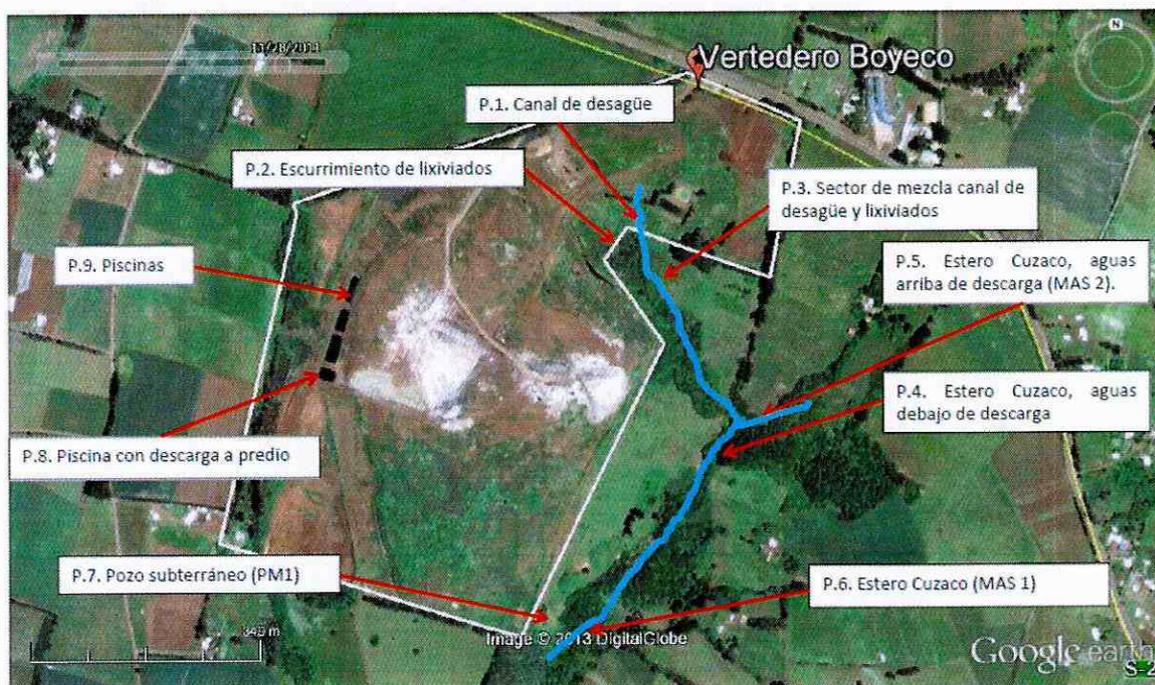
Figura N° 6: Puntos de mediciones de calidad de aguas, 12 de julio del 2013.

Para poder evaluar el efecto de esta operación deficiente de las medidas para la disminución y control de líquidos lixiviados es necesario revisar los resultados de los análisis que se han efectuado a la calidad de las aguas, con el fin de poder determinar si existe algún grado de afectación de las aguas subterráneas o superficiales, que pueda vincularse a dichos incumplimientos. Sobre este punto, en el presente procedimiento sancionatorio se han podido reunir diferentes resultados analíticos, tanto aquellos realizados por la propia empresa concesionaria, en cumplimiento de las obligaciones de monitoreo establecidas en la RCA, como los realizados por la SEREMI de Salud de la Región de La Araucanía y aquellos ejecutados o encargados por la SMA. A continuación, se hará una breve referencia de dichos análisis y sus resultados.

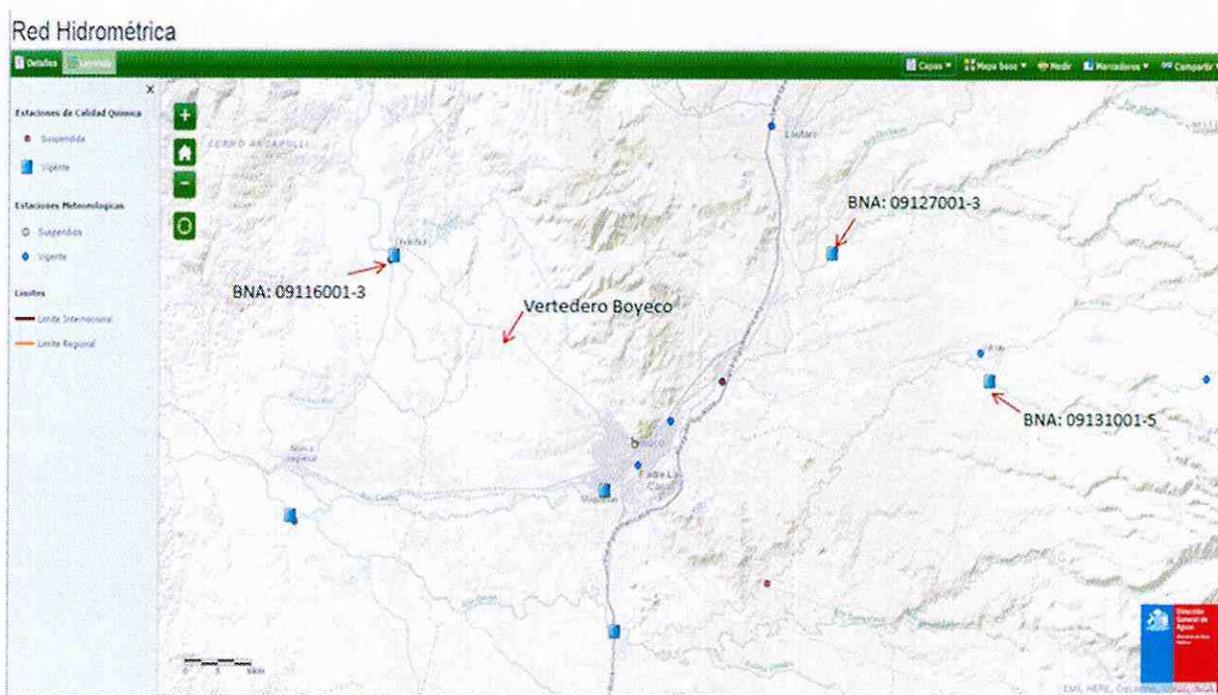
Figura N° 14: Estaciones de calidad química del agua cercanas a Temuco.

En estas estaciones el reporte de los resultados para el Manganeso y DQO desde enero de 2013 a septiembre de 2015, se muestra en Figura N° 15 siguiente:

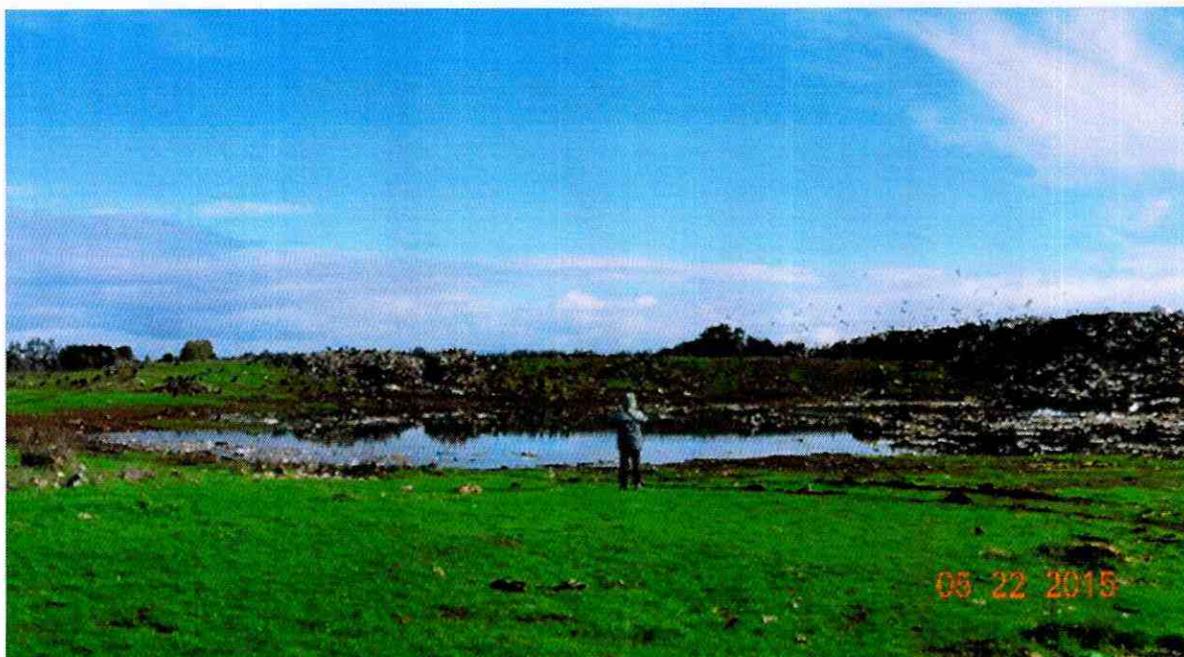
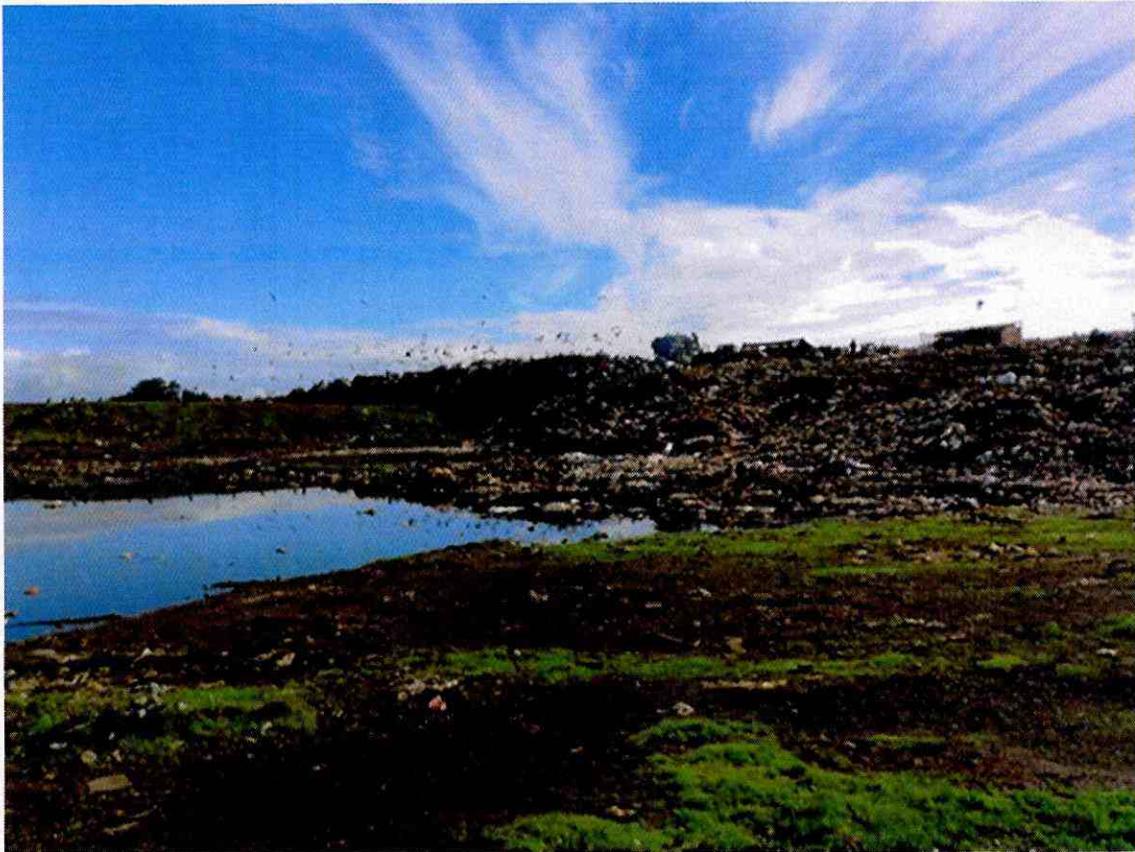
Figura N° 15: Lagunas de aguas de contacto.

La información aportada por la Municipalidad se contrapone completamente con los hechos verificados en terreno por la SMA y que han sido reflejados en el IFA Vertedero Boyeco de Temuco 2015. En este informe se da cuenta de que no existe un reperfilamiento de residuos que sea efectivo y que impida la formación de lagunas, sino que, por el contrario, estas lagunas continúan formándose. En dicho informe, en su numeral 5.2., a propósito del hecho constatado N° 2 se indica que *"En el sector Sur del frente de trabajo, se observa la presencia de una acumulación en superficie de aguas lluvias y lixiviados, verificándose la construcción de un canal de drenaje desde el sector Suroeste del sector B, hacia esta acumulación"*. Para acreditar lo observado se acompañan las siguientes fotografías:

En consecuencia, no es posible estimar que la Ilustre Municipalidad de Temuco ha tenido una conducta posterior mediante la cual haya revertido la infracción, sino que, por el contrario esta se ha mantenido.

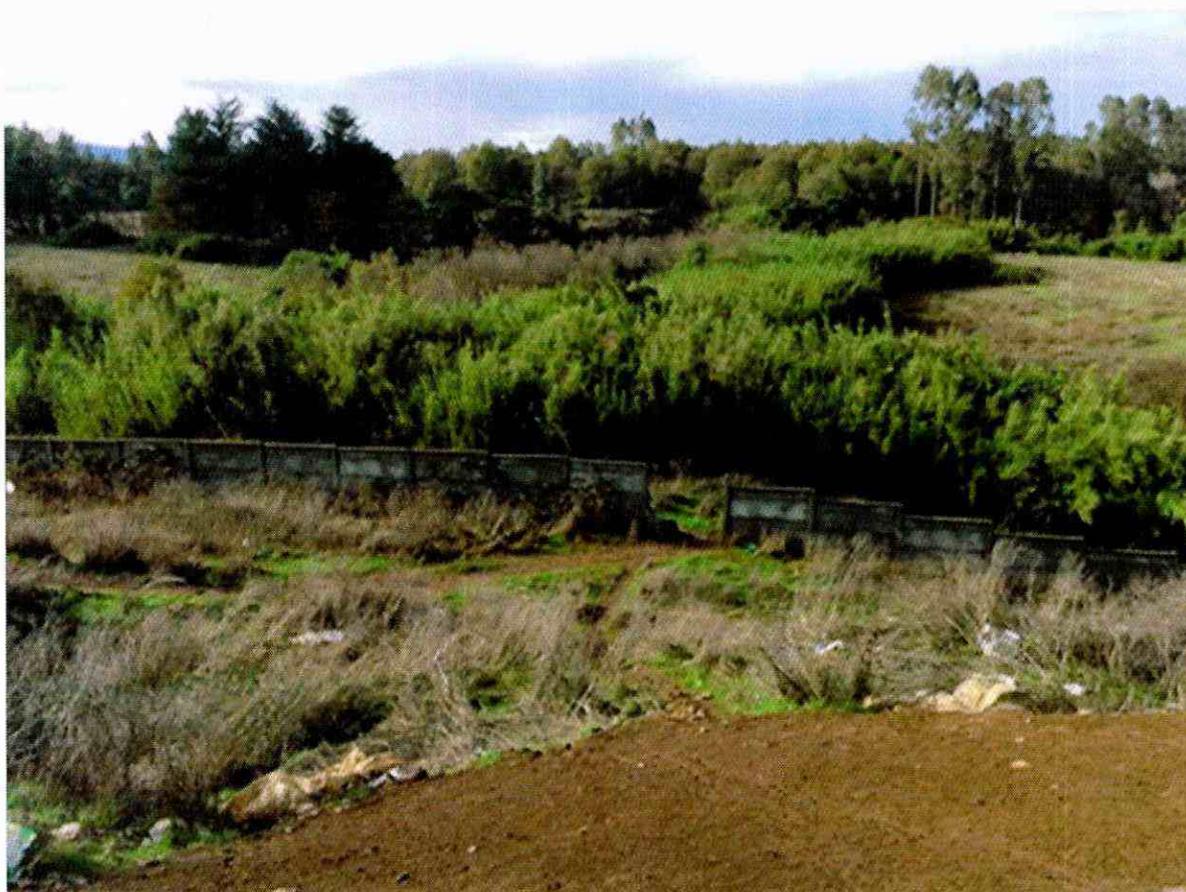
**Figura N° 16:** Imagen abertura del cierre perimetral.

Por otro lado, en el IFA Vertedero Boyeco de Temuco 2015 se da cuenta de que las deficiencias en el cierre perimetral permanecen. Así, se indica en el numeral 5.3. sobre el control de ingreso, que *“[s]e constataron en distintos puntos la falta de cierre perimetral, lo que son utilizados para el ingreso de personas y vehículos”*. Se acompaña la siguiente imagen como documento de prueba:

En consecuencia no puede considerarse que la conducta posterior de la Ilustre Municipalidad corresponde a una conducta de cumplimiento.

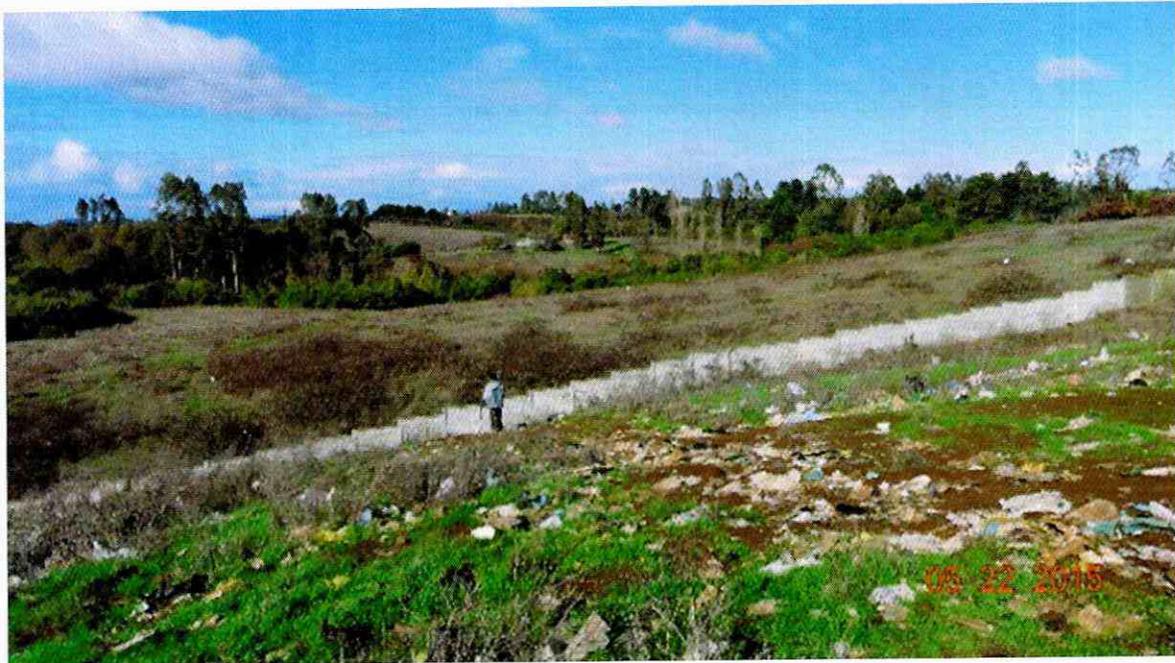
Figura N° 17: RDS en área C del Vertedero de Boyeco.

Por otro lado, el IFA Vertedero Boyeco de Temuco 2015 se indica que se puede constatar RDS dispersos en área en las cuales no hay disposición, como las áreas C y D, lo que implica que los trabajos de limpieza no han sido completamente exitosos. Se acompaña la siguiente fotografía como medio de prueba:

Las circunstancias anteriores permiten afirmar que la Municipalidad ha implementado acciones concretas dirigidas a volver al cumplimiento de la norma, pero que estas no han sido efectivas, lo que será considerado al momento de la determinación de la sanción específica.
