**RESUELVE PROCEDIMIENTO ADMINISTRATIVO
SANCIONATORIO, ROL D-055-2015, SEGUIDO EN
CONTRA DE EMPRESA ELÉCTRICA CARÉN S.A.**

RESOLUCIÓN EXENTA N° 551

2. El proyecto, ubicado en la comuna de Melipeuco, provincia de Cautín, región de La Araucanía, de acuerdo a lo señalado en la DIA "*Central de Pasada Carilafquén-Malalcahuello*", consiste en la construcción de una central hidroeléctrica de pasada, que contempla una capacidad total de 18,3 MW, correspondiente a la suma de dos penstock, uno que conduce el agua del río Malalcahuello y otro el agua del río Carilafquén. Por su parte, la RCA N° 77/2014 aumentó la capacidad de la central a 29 MW (19,8 MW generados con aguas extraídas desde el río Carilafquén y 9,2 MW generados con aguas extraídas desde el río Malalcahuello), desplazó una de las bocatomas que contempla el proyecto y añadió algunas obras complementarias.

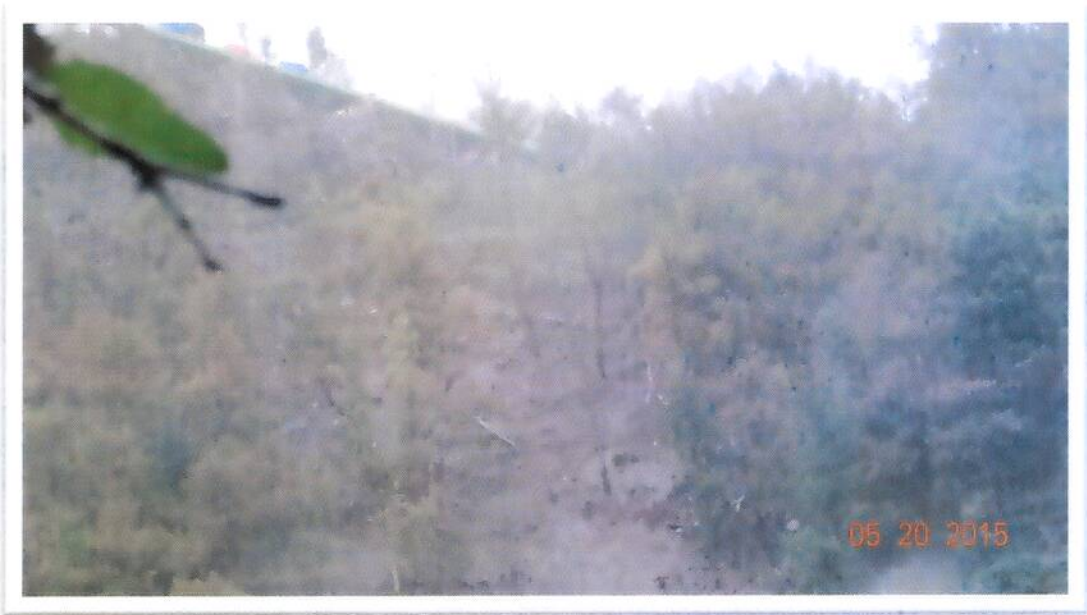
Desprendimiento lado norte.
Fotografía N° 11 del Informe DFZ-2015-181-IX-RCA-IA

c) “Desde el terreno del Sr. Renato Barrientos (denunciante, Anexo 1) que colinda con lado norte de la tubería a presión del proyecto se observó en sector de ladera en donde se ubica la tubería de presión entre los vértices 7-12 el desprendimiento de tierra y rocas que generó el daño a árboles nativos (laurel, roble y olivillo) y cubierta vegetal en zona de una protección por pendiente y curso de agua. El sector afectado por el desprendimiento de tierras tiene un ancho promedio de 30 m. aprox. y un largo de 250 m. aprox. que va desde la tubería hasta el cauce del río Malalcahuello. Ver fotografía 11.”

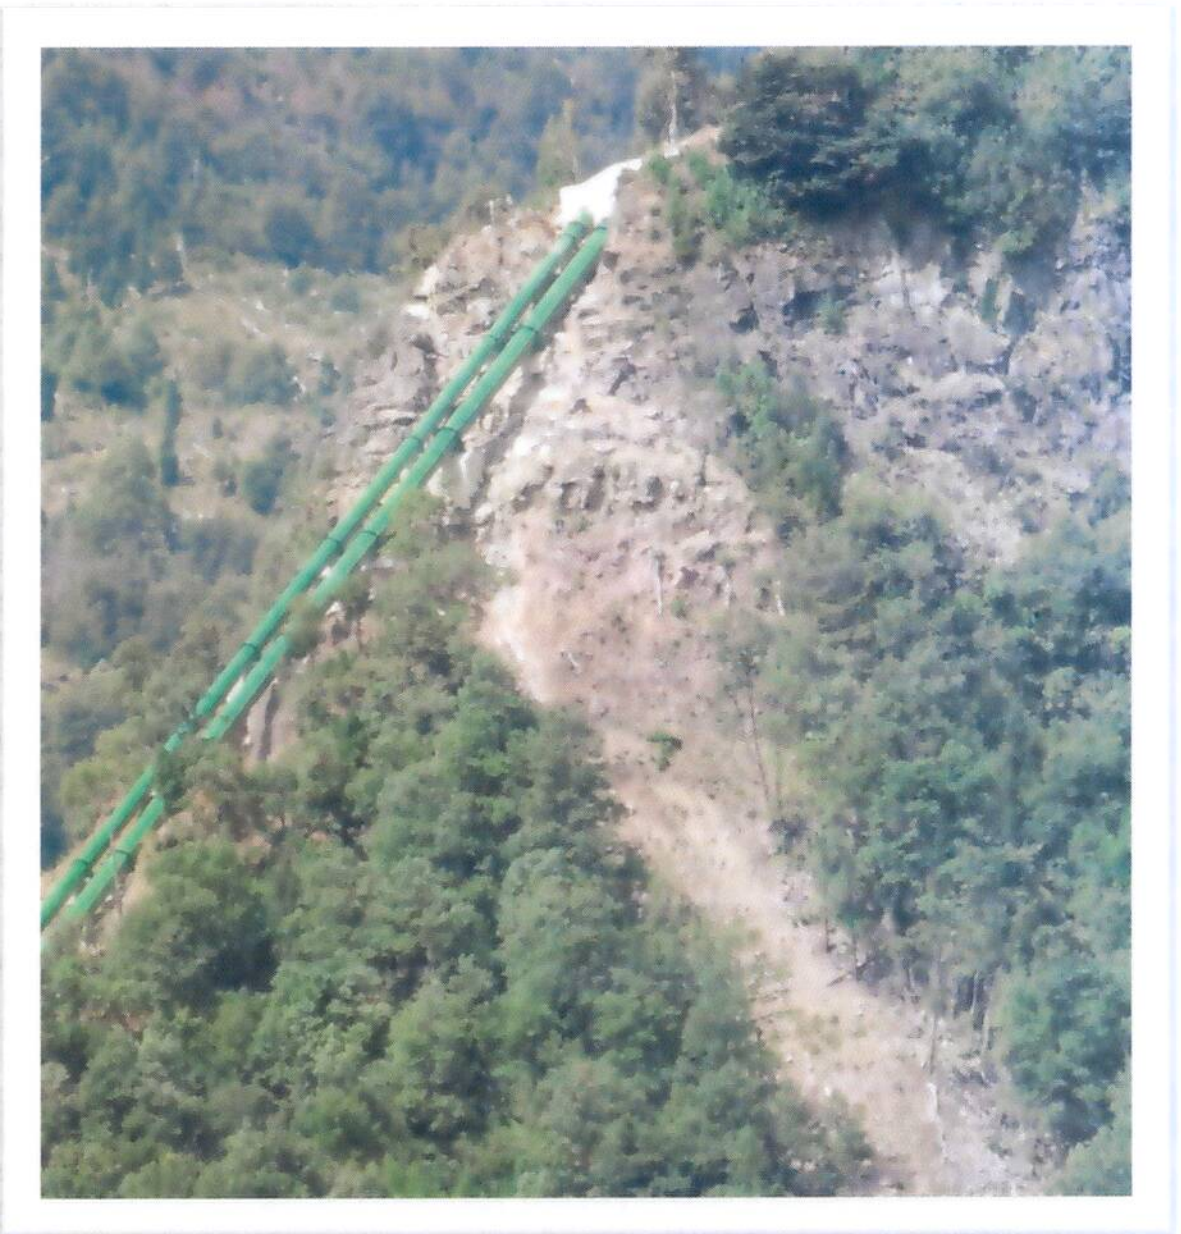
Desprendimiento lado sur.
Fotografía incorporada en Memo MZS N° 047/2016.
