RESUELVE PROCEDIMIENTO ADMINISTRATIVO
SANCIONATORIO, ROL F-036-2016, SEGUIDO EN
CONTRA DE SALMONES CAMANCHACA S.A.

RESOLUCIÓN EXENTA N° 697

Santiago, 03 JUL 2017

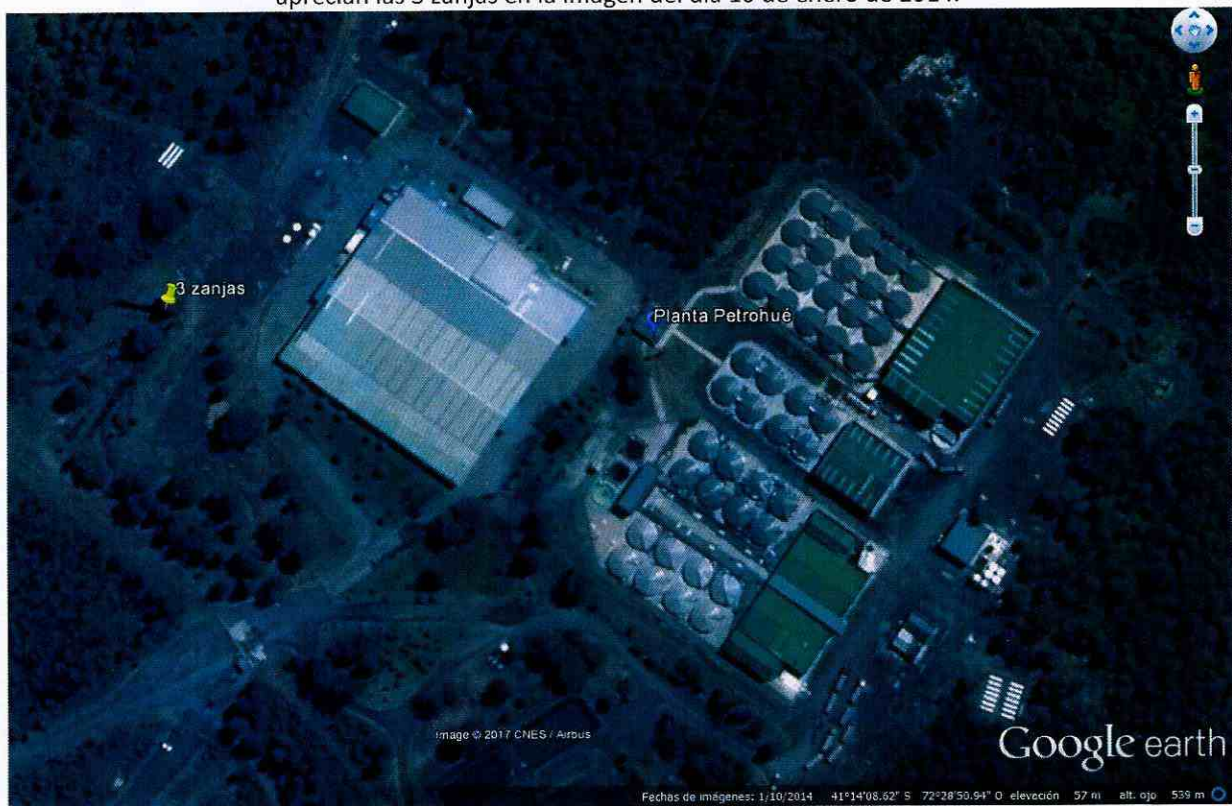
Imagen N° 1. Ubicación de las coordenadas 41°14'08.5 LatS; 72°28'49.1 LatW en Google Earth® donde se aprecian las 3 zanjas en la imagen del día 10 de enero de 2014.

74. Esta misma información pudo ser confirmada por Salmones Camanchaca, como se ilustra en la figura 3 de sus descargos. Asimismo, las coordenadas señaladas en las actas de inspección fueron también recogidas por el peritaje topográfico acompañado en el Anexo N°4 de los descargos, sin señalarse imposibilidad alguna de poder ubicar los puntos señalados. Por tanto, la alegación relativa a las coordenadas señaladas como medio de prueba será desechada.

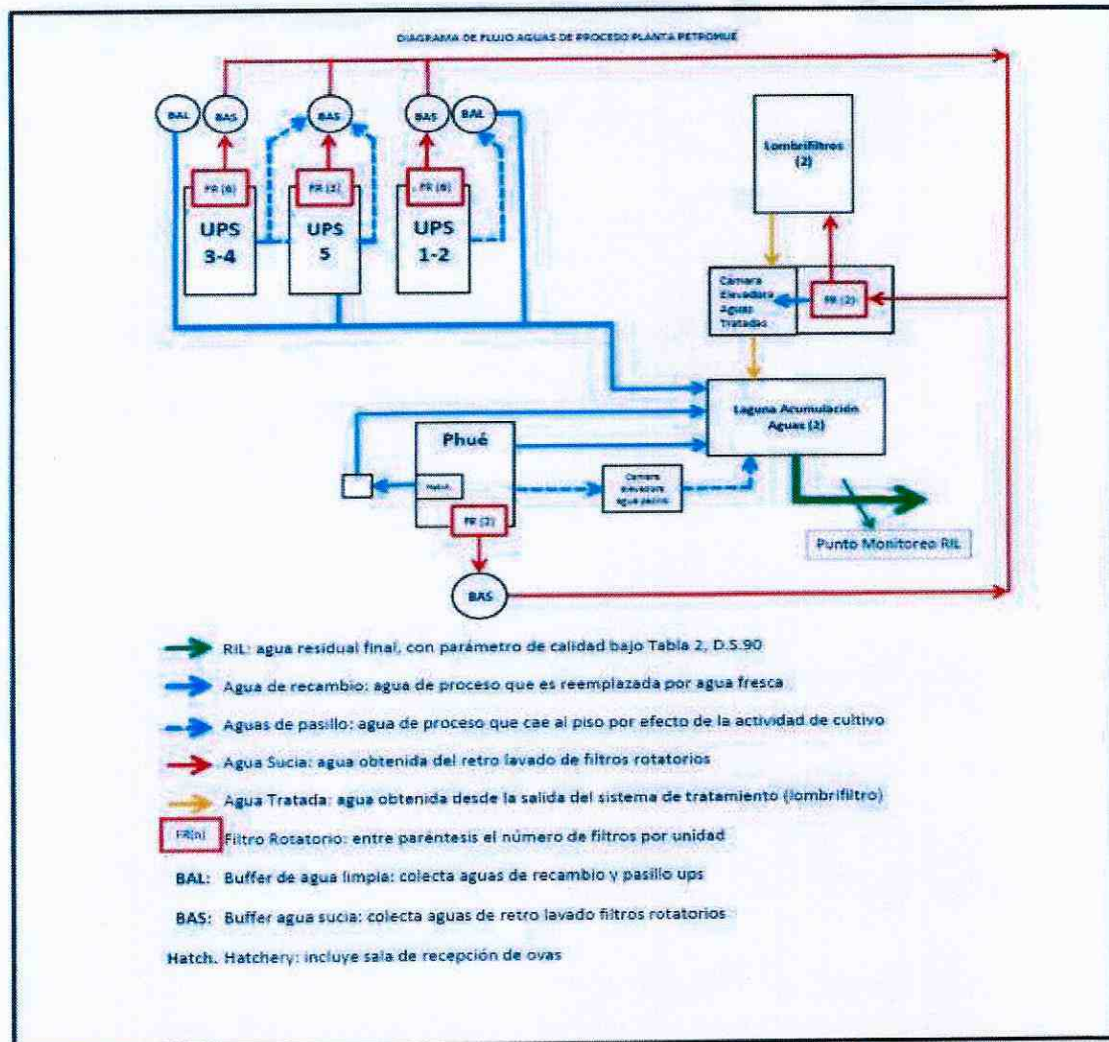
Tanto en la sala de alevinaje del área Petrohué como en el área UPS, se distingue entre: (i) aguas de recambio que son bombeadas al buffer de aguas limpias para luego ser bombeadas a las lagunas de acumulación de RIL (salvo UPS-5 cuyas aguas de recambio pasan a la laguna de acumulación); (ii) **aguas de retrolavado de filtros rotatorios y las aguas de pasillo del sector de máquinas, que son conducidas gravitacionalmente al estanque buffer de agua sucia**, la que luego es bombeada a la planta de tratamiento; (iii) las aguas de pasillo del sector de estanques que son conducidas a una cámara situada afuera de la oficina de mantenimiento, para ser bombeadas directamente a las lagunas de acumulación del RIL.

Figura N°1: Diagrama de flujo de las aguas de proceso presentada en los descargos.

Figura 2. Diagrama de flujo de aguas de proceso Planta Petrohué (tomado de "Manejo de aguas residuales").
