RESUELVE PROCEDIMIENTO ADMINISTRATIVO
SANCIONATORIO, ROL F-055-2016, SEGUIDO EN
CONTRA DE LA ILUSTRE MUNICIPALIDAD DE IQUIQUE.

RESOLUCIÓN EXENTA N° 1186

2. El proyecto "**Construcción de nuevo relleno sanitario ciudad de Iquique**", consiste en la construcción y operación de un relleno sanitario mediante la depositación y compactación de residuos domiciliarios y desechos industriales inocuos o inofensivos en celdas, los cuales son posteriormente cubiertos con una capa de tierra de por lo menos 0.20 metros de espesor compactado. El Relleno Sanitario se emplaza en la comuna de Alto Hospicio, en un área de 18 hectáreas, fuera del radio urbano y distante a 15 kilómetros del centro de la ciudad de Iquique.

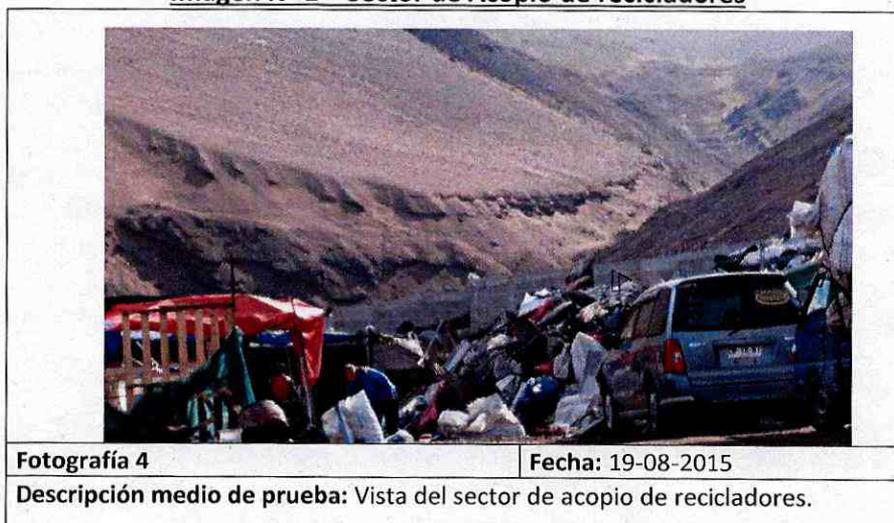
Imagen N° 1 – Sector de Acopio de recicladores

66. El hecho infraccional en cuestión fue constatado en la actividad de fiscalización ambiental realizada el año 2015, contenida en el acta de fecha 19 de agosto de 2015, donde se indica que “[a]l momento de la inspección se observaron más de 20 personas recolectando residuos en el frente de trabajo, además de la presencia de perros (más de 15 ejemplares) y aves. En el mismo sentido, en la fiscalización ambiental realizada el año 2016, contenida en el acta de fecha 18 de mayo de 2016, se da cuenta de “la existencia de terceros recolectores operando en el frente de trabajo, al mismo tiempo que se efectuaban las labores de descarga, arrastre y compactación”. Además, se constató “la presencia de recolectores viviendo al interior de la instalación, observándose carpas de tiempo camping familiar y viviendas precaria de material ligero, adosadas al cierre perimetral de hormigón que dispone el Relleno Sanitario”. Lo antes expuesto se grafica en las siguientes imágenes:

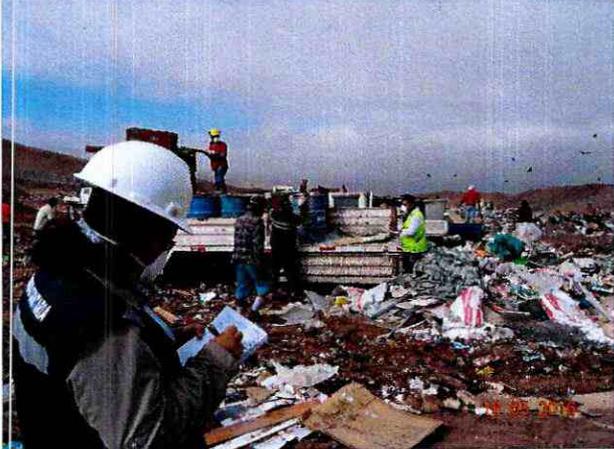
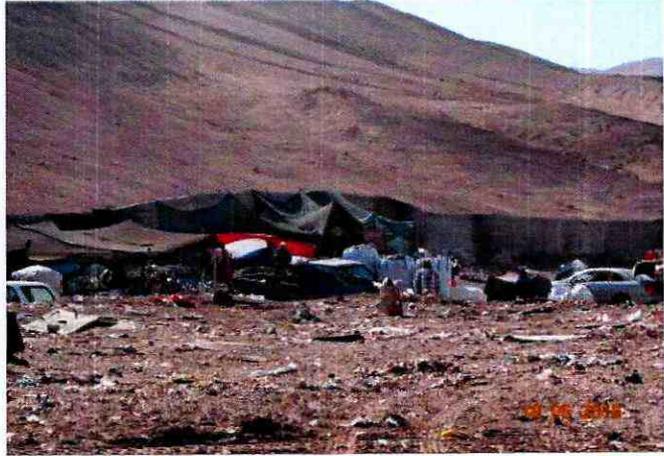
Imágenes N° 2 y 3 – Presencia de recolectores y viviendas precarias al interior del Relleno Sanitario

| Descripción medio de prueba: Presencia de recolectores operando en el frente de trabajo, al mismo tiempo que el personal del relleno. | Descripción medio de prueba: Presencia de carpas del tipo camping familiar y viviendas precarias de material ligero al interior de la Unidad Fiscalizable. |

67. En sus descargos, la Ilustre Municipalidad de Iquique sostiene que ha efectuado todas las acciones pertinentes para evitar el ingreso de personas, sin embargo, señala que en los sectores aledaños al relleno, habitan personas en estado de indigencia, los que ingresan mediante fuerza al recinto, atacando y amenazando al personal municipal. Asimismo, indica que ha realizado desalojos en reiteradas ocasiones, en acciones conjuntas con la Gobernación Provincial y Carabineros de Chile. Finaliza agregando que el encargando de Medio Ambiente del Municipio ha efectuado denuncias ante la Policía de Investigaciones, existiendo informes de Bomberos de Chile en los que constatan incendios intencionales.

72. En razón de lo expuesto y considerando que no se han otorgado medios de prueba que logren desvirtuar el hecho constatado, se entiende probada y configurada la infracción dado que se encuentra acreditada la existencia de deficiencias en el control de acceso de personas al relleno sanitario, lo que ha permitido la presencia de personas no autorizadas en el recinto, lo que es contrario con lo dispuesto en el considerando 5.1.2.3 de la RCA N° 085/1999 y en el Capítulo II Normativa de Carácter Ambiental y Permisos Ambientales Sectoriales, del EIA "Construcción Nuevo Relleno Sanitario Ciudad de Iquique".

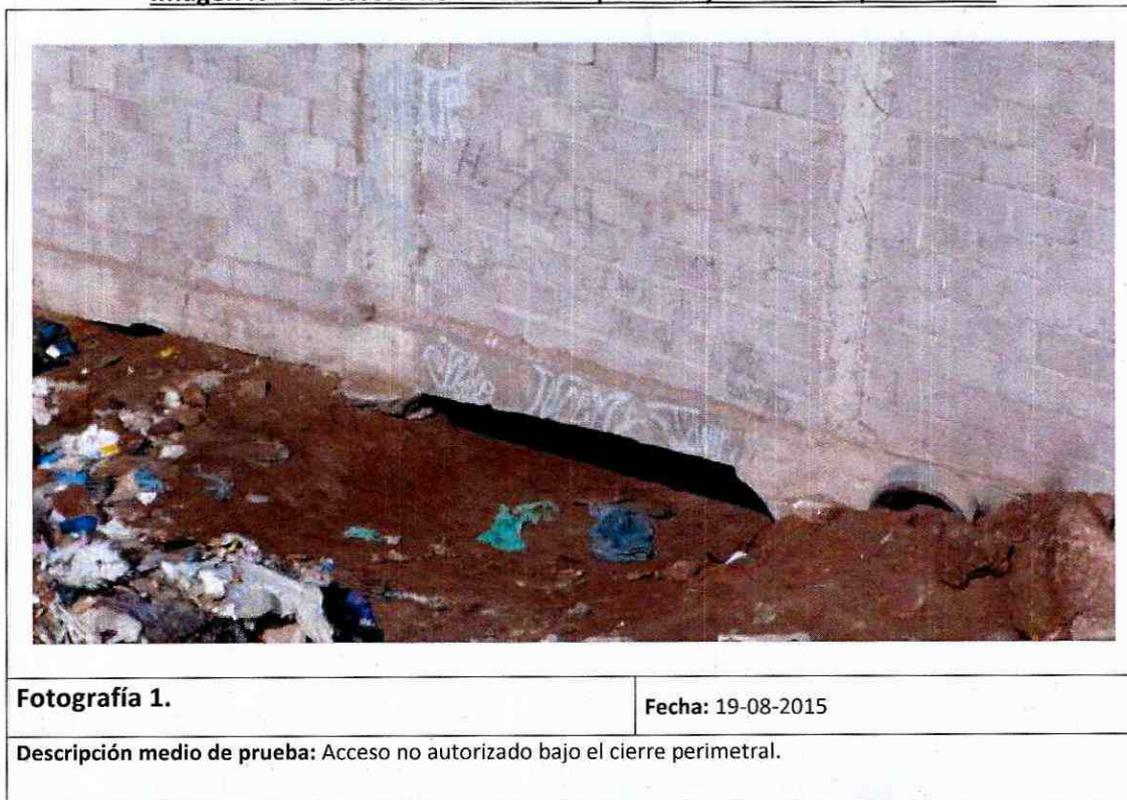
Imagen N° 4 – Acceso no autorizado por debajo del cierre perimetral.

construidas de madera y neumáticos adosadas a dicho muro". Lo anterior se grafica en las siguientes imágenes:

74. En sus descargos, la Ilustre Municipalidad de Iquique indica que da por reproducidos los argumentos efectuados a propósito del cargo N° 2, agregando que los cierres perimetrales son traspasados mediante el uso de fuerza, procediendo a su inmediata reparación, pero que nuevamente son destruido por intrusos. Sostiene que adoptarán las acciones comprometidas en el programa de cumplimiento, relativas a la detección de los sectores del perímetro que han sido vulnerados, rellenado los túneles y eliminando las estructuras adosadas al muro perimetral. Finaliza agregando que generará un procedimiento y medios de registro que permitan la inspección periódica del cierre perimetral.

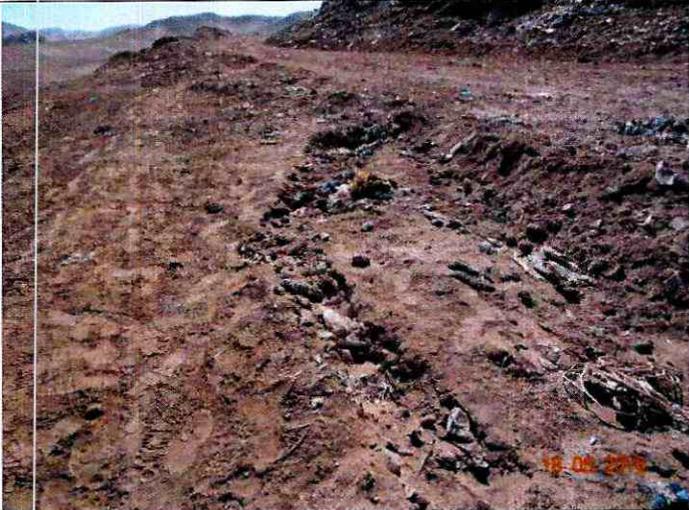
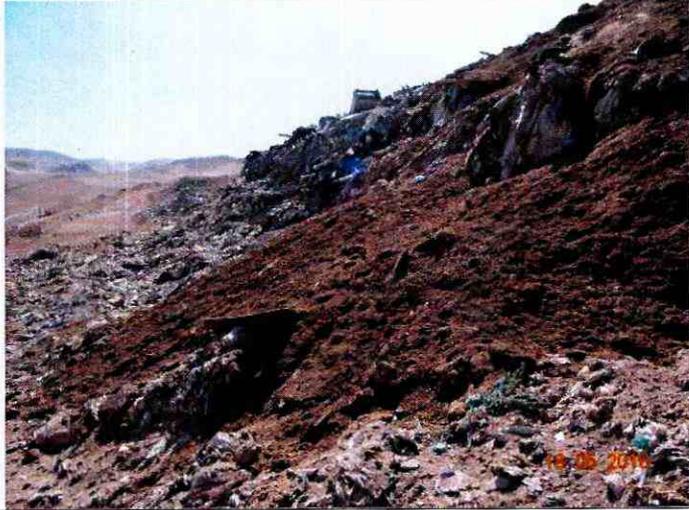
Imágenes N° 7, 8, 9 y 10 – Grietas en plataforma antigua y deslizamientos de masa de residuos.

| Registros | | | |
|---|---|---|---|
| Descripción medio de prueba: Grietas en la plataforma antigua (sin operación al momento de la inspección) del relleno sanitario. | | Descripción medio de prueba: Deslizamiento de la masa de residuos en la plataforma antigua del relleno sanitario, observándose presencia de humedad y residuos al descubierto. | |

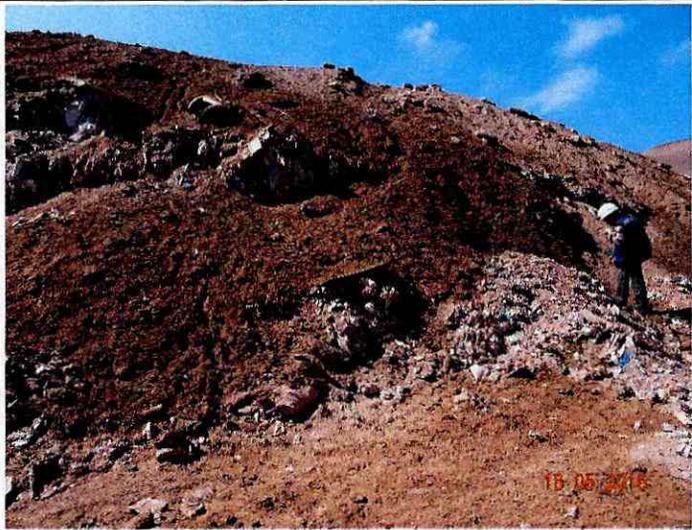
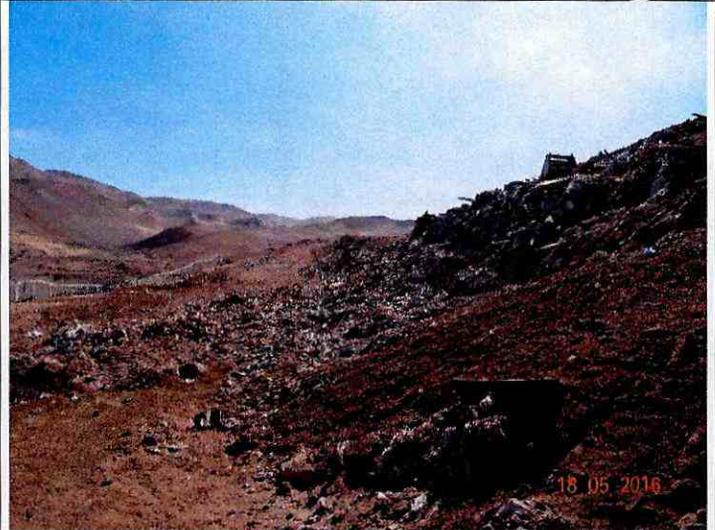
| Descripción medio de prueba: Deslizamiento de la masa de residuos en la plataforma antigua del relleno sanitario, observándose presencia de humedad y residuos al descubierto. | | Descripción medio de prueba: Deslizamiento de la masa de residuos en la plataforma antigua del relleno sanitario, observándose presencia de humedad y residuos al descubierto. | |

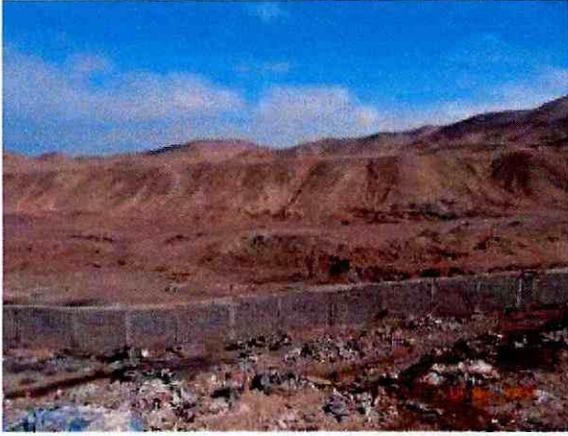
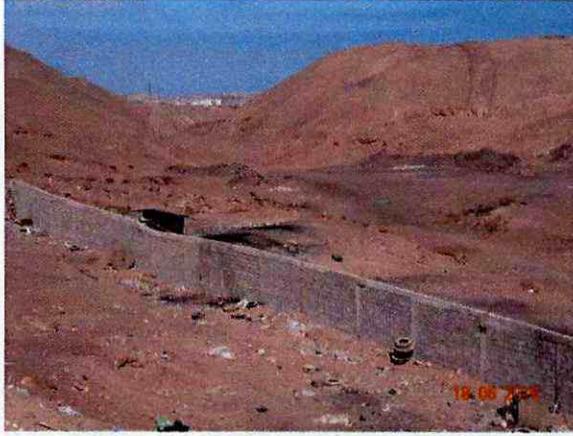
Imagen N° 11 y 12 – Vista desde el Relleno Sanitario hacia Quebrada Seca

| Registros | | | |
|--|---|--|---|
| Descripción medio de prueba: Vista de la Quebrada Seca, colindante con el relleno, observándose la inexistencia de canales de aguas lluvias y piscinas de decantación. | | Descripción medio de prueba: Vista de la Quebrada Seca, colindante con el relleno, observándose la inexistencia de canales de aguas lluvias y piscinas de decantación. | |

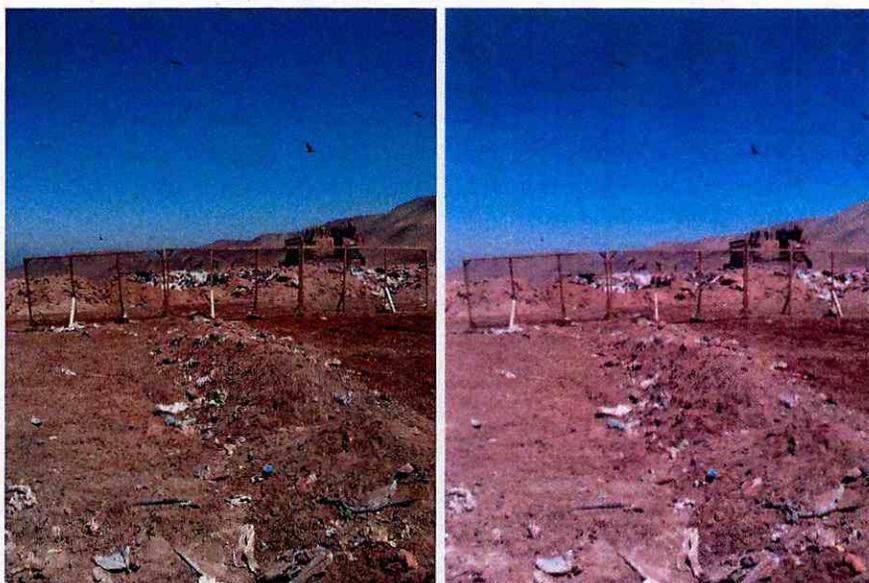
Imágenes 13 y 14 – Pantallas portátiles utilizadas en el Relleno Sanitario.

A la izquierda, Fuente: Ord. 802, de fecha 16 de septiembre de 2015, de la Ilustre Municipalidad de Iquique.
A la derecha, Fuente: Informe de fotografías pantallas portátiles frente de trabajo vertedero el Boro.

124. De este modo, los sets fotográficos acompañados por la autoridad edilicia dan cuenta que a la fecha de emisión del Ord. 802, esto es, el 16 de septiembre de 2015, es posible apreciar la utilización de pantallas portátiles, pero no es dable concluir que su implementación haya sido permanente, puesto que en la actividad de fiscalización ambiental realizada el año 2016, contenida en el Acta de fecha 18 de mayo de 2016, se constata nuevamente su ausencia en las operaciones del relleno sanitario.

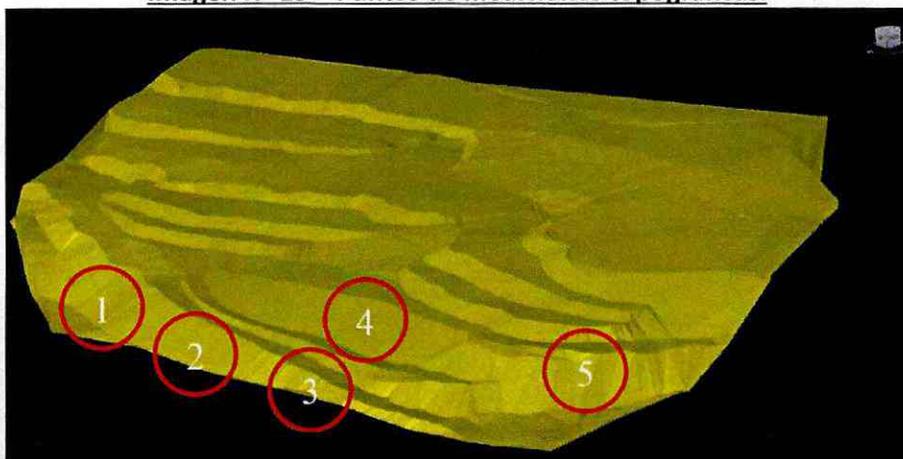
Imagen N° 15 – Puntos de mediciones topográficas.

184. Como es posible apreciar, los datos recogidos por la Ilustre Municipalidad de Iquique, dan cuenta de un manejo deficiente de los taludes y de los compromisos de seguimiento ambiental asociados, toda vez que en el EIA del proyecto, en su considerando 1.3.4.2.1. se indica que "las celdas deberán tener cada vez una altura de 3 mts y de un espesor máximo de 10 metros y de superficie cuadrada. Sus costados estarán inclinados en aproximadamente 18° (inclinación que corresponde a una razón de avance vertical a avance horizontal 1:3, con el propósito de mantener en un mínimo, el consumo de las tierras de cobertura. Ese ángulo también permitirá una buena compactación de los desechos". Queda en evidencia que, solo en lo que respecta al punto de medición número 4, los parámetros en comento son observados, mientras que el resto presenta condiciones mecánicas que configuran un riesgo de colapso de la estructura, tomando en consideración que se refieren a celdas que se encuentran en la base de la misma, por lo que el efecto ante un derrumbe sería mayor. Además, se debe señalar que a la fecha, la Ilustre Municipalidad de Iquique sólo ha realizado el levantamiento topográfico correspondiente al talud poniente, desconociéndose la estabilidad en los otros sectores del relleno. Por tales motivos, el peligro asociado a la infracción es de envergadura alta, toda vez que representa un riesgo para los trabajadores que operan en el relleno sanitario, como también para las personas que moran en sus instalaciones por lo que será considerado en esos términos, para efectos de asignar un valor

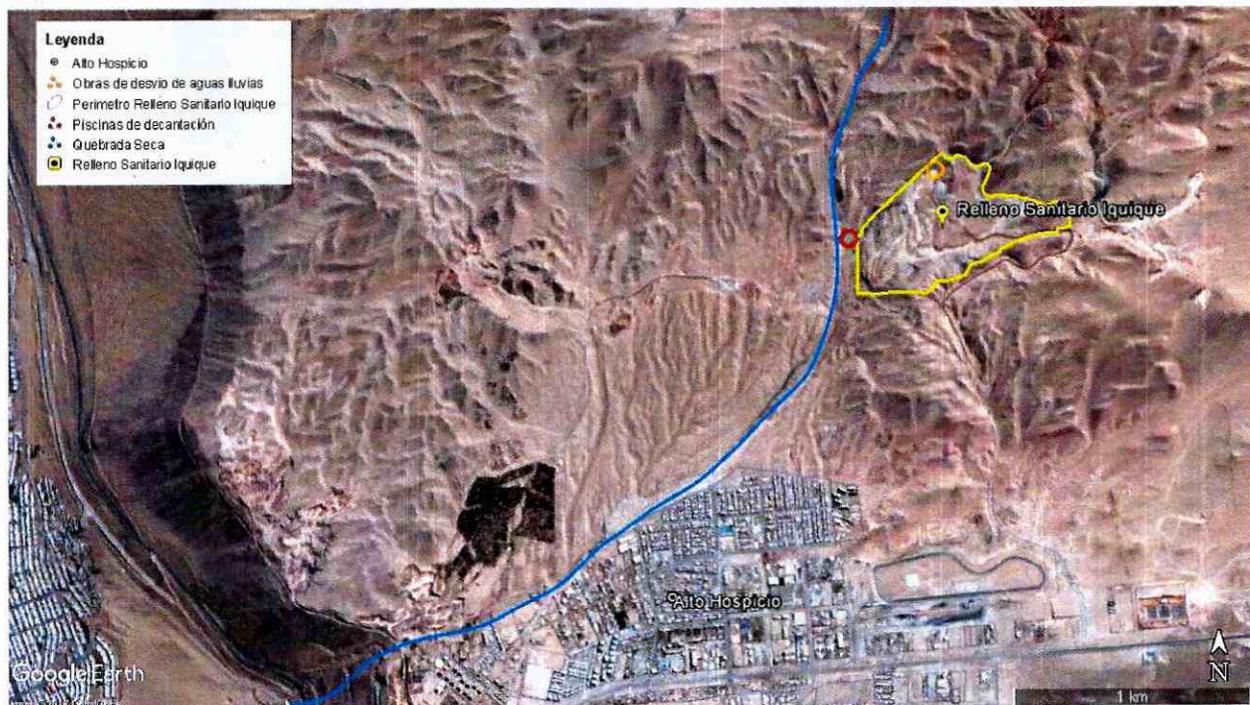
Imagen N° 16 – Ubicación general del relleno sanitario, localización estimada de obras de manejo de aguas lluvias.

187. Así las cosas, tal como se muestra en la imagen siguiente, la Quebrada Seca corresponde a un cauce de agua superficial, de tipo local, de primer orden, que nace aguas arriba del Relleno Sanitario, y que atraviesa adyacentemente a la comuna de Alto Hospicio, terminando en la planicie ubicada aguas abajo del camino zigzag de la ruta A-616. En la misma imagen, se presenta la localización estimada de las obras para el manejo de aguas lluvias con las que debía contar el Relleno Sanitario, vale decir desvíos en la parte más alta de la ladera norte y piscina de decantación en el empalme de éste con la Quebrada Seca.

192. En lo que respecta a la importancia de este peligro, la inexistencia de las obras civiles indicadas en el considerando anterior deja expuesto al relleno sanitario, ante un evento climático de alta intensidad, a sufrir pérdidas de estabilidad o daños en la estructura de los taludes donde se encuentran depositados los residuos. Asimismo, es necesario considerar que estas estructuras deberían encontrarse emplazadas en la ladera norte del relleno con Quebrada Seca, ubicación colindante con los taludes situados en el sector poniente del relleno sanitario, cuya estabilidad se encuentra comprometida, según se expuso anteriormente. Por tales motivos, el peligro asociado a la infracción es de envergadura alta, y será considerado en esos términos, para efectos de asignar un valor de seriedad al componente de afectación para determinar la sanción específica que corresponde aplicar.

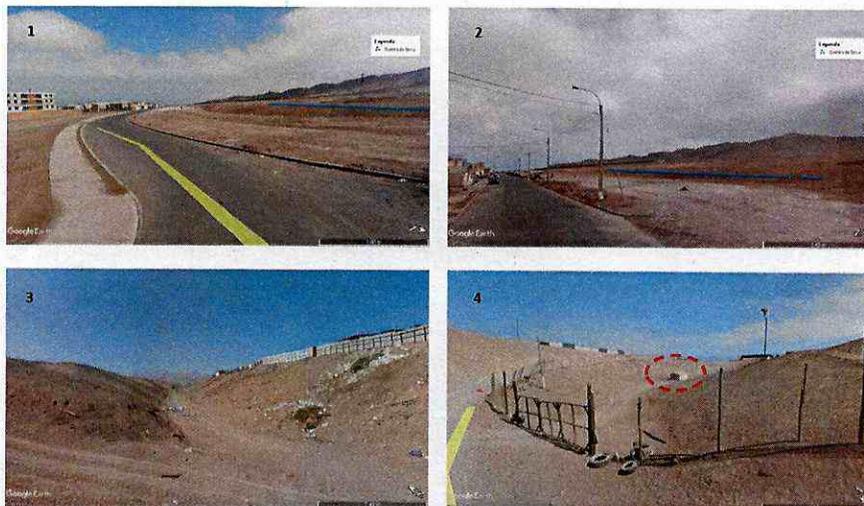
Imagen N° 17 – Localización de la Quebrada Seca respecto de poblaciones adyacentes

190. Respecto de lo anterior, se debe señalar que si bien Quebrada Seca atraviesa adyacentemente a poblaciones de la comuna de Alto Hospicio, al realizar un análisis de la imagen que entrega la visualización del software Google Earth®, a través de su modalidad Street View, basado en la técnica de geo-visualización¹⁰, se puede estimar que, en dicho sector, la mencionada quebrada se encuentra distanciada de las viviendas, así como la diferencia de cotas del fondo de la misma con respecto a dichas poblaciones es significativa, por lo que el riesgo de afectación de dichas poblaciones es menor. No obstante, de la misma geo-visualización, se puede estimar que al menos una construcción (eventualmente asimilable a uso como vivienda) localizada en el cauce de la quebrada, podría ser afectada en caso que una crecida de la misma. Lo anterior se muestra en la siguiente imagen:

1 y 2: Vista de la población adyacente, Avenida Dos a Quebrada Seca.
3: Vista cauce Quebrada Seca.
4: Vista cauce Quebrada Seca, con construcción habitacional en el cauce.
