**RESUELVE PROCEDIMIENTO ADMINISTRATIVO  
SANCIONATORIO, ROL D-027-2017, SEGUIDO EN  
CONTRA ESTÍN.**

**RESOLUCIÓN EXENTA N°**

**184**

**Santiago, 09 FEB 2018**

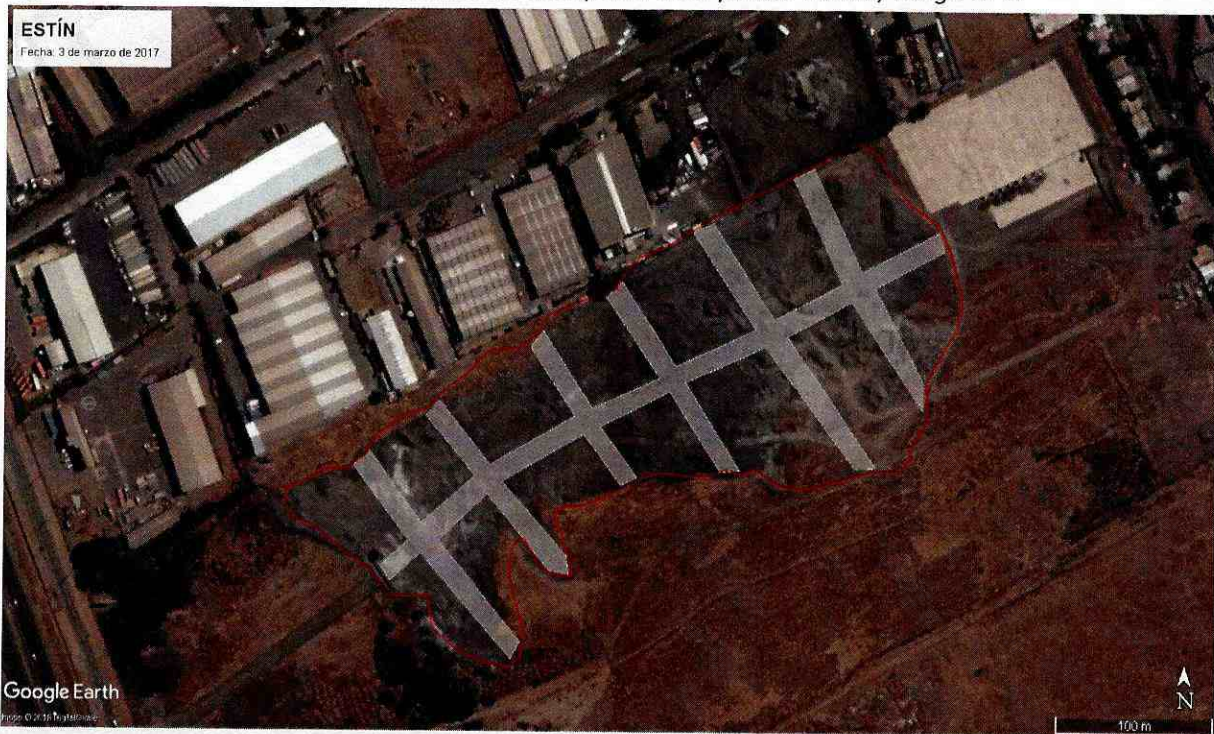
Figura N° 2: Área definida para caminos de transporte en el predio vecino, Cargo N° 1

70. En consecuencia, considerando como se señaló anteriormente, los valores por defecto que presenta la Guía para la Estimación de Emisiones, se procede a estimar los factores de emisión para estas 3 actividades en el predio vecino, tomando como supuesto que el material tiene una densidad de  $1.280 \text{ kg m}^{-3}$ , las pilas tienen una geometría de cono con un radio de 10 metros, y su altura es de 2 metros. Además, al no tener certeza sobre los caminos utilizados por ESTIN para depositar las escorias siderúrgicas en el predio vecino, se tomó como supuesto la utilización de 1 ruta principal y 6 vías perpendiculares, con un ancho de 10 metros aproximadamente, por tanto, el área establecida para caminos es de  $16.000 \text{ m}^2$ , la cual se descontará como superficie de acopio. En base a lo anterior, el volumen total de material siderúrgico es de  $17.232 \text{ m}^3$ , y una distancia recorrida por los camiones de 100 kilómetros por año. En la siguiente figura se muestra lo enunciado y los resultados obtenidos presentan en la tabla N° 3:

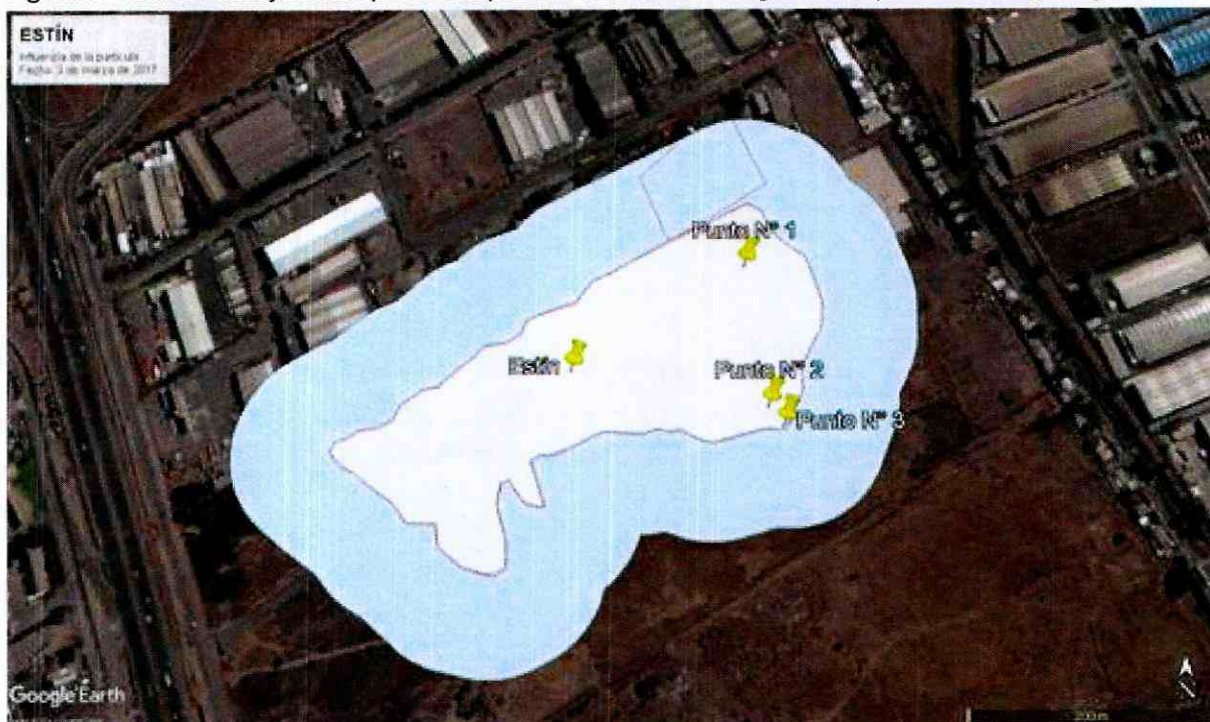
Figura N° 6: Área de influencia por el acopio de material siderúrgico en el predio vecino, Cargo N° 1

144. Teniendo en consideración lo enunciado y sin aplicar un coeficiente de corrección de transporte y deposición, se puede estimar que el área de influencia de la superficie de acopio para la primera capa de cobertura es de 85 metros, aproximadamente (área celeste). Las conclusiones reveladas se visualizan en la siguiente figura:

145. En efecto, producto de la modelación utilizada y que se visualiza en la figura N° 6, se tiene que en esta área de 85 metros, no hay personas
