**RESUELVE PROCEDIMIENTO ADMINISTRATIVO  
SANCIONATORIO, ROL D-033-2016, SEGUIDO EN  
CONTRA DE CORPORACIÓN NACIONAL DEL COBRE**

**RESOLUCIÓN EXENTA N° 644**

**Santiago, 04 JUN 2018**

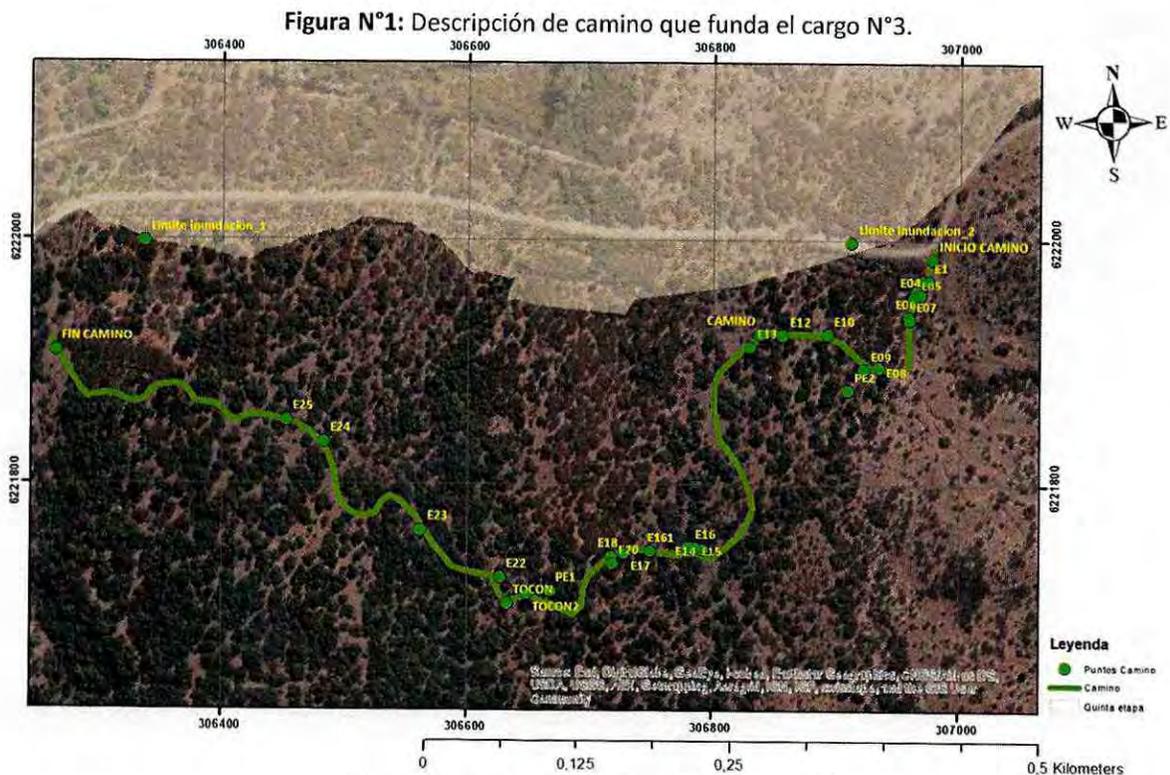
271. En la Figura N°6 del IFA Embalse Carén 2014 se describe geográficamente el camino, del siguiente modo:

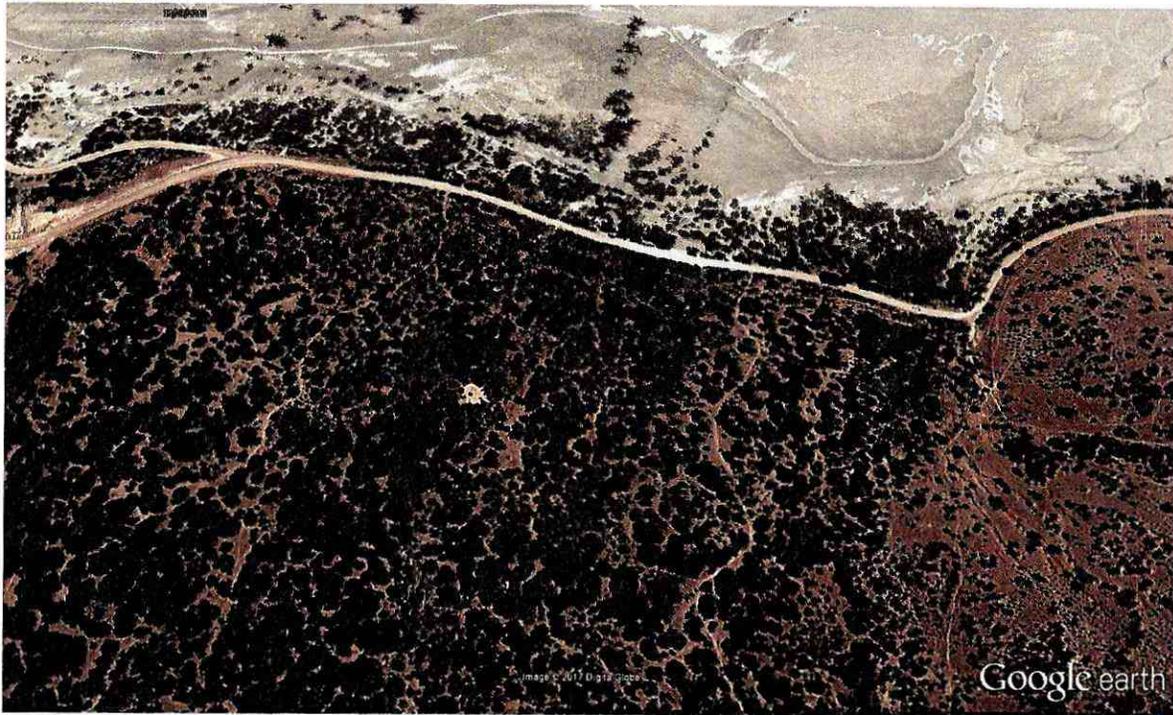
**Figura N°2:** Imagen Satelital área camino, de fecha 27 de noviembre de 2013.

278. Observando el detalle de la imagen en su versión digital, se puede apreciar que en parte del camino objeto de cargos existe una huella menor, de una dimensión mucho menor que las dimensiones de los caminos vehiculares colindantes. En parte del camino no se puede apreciar esta huella menor.

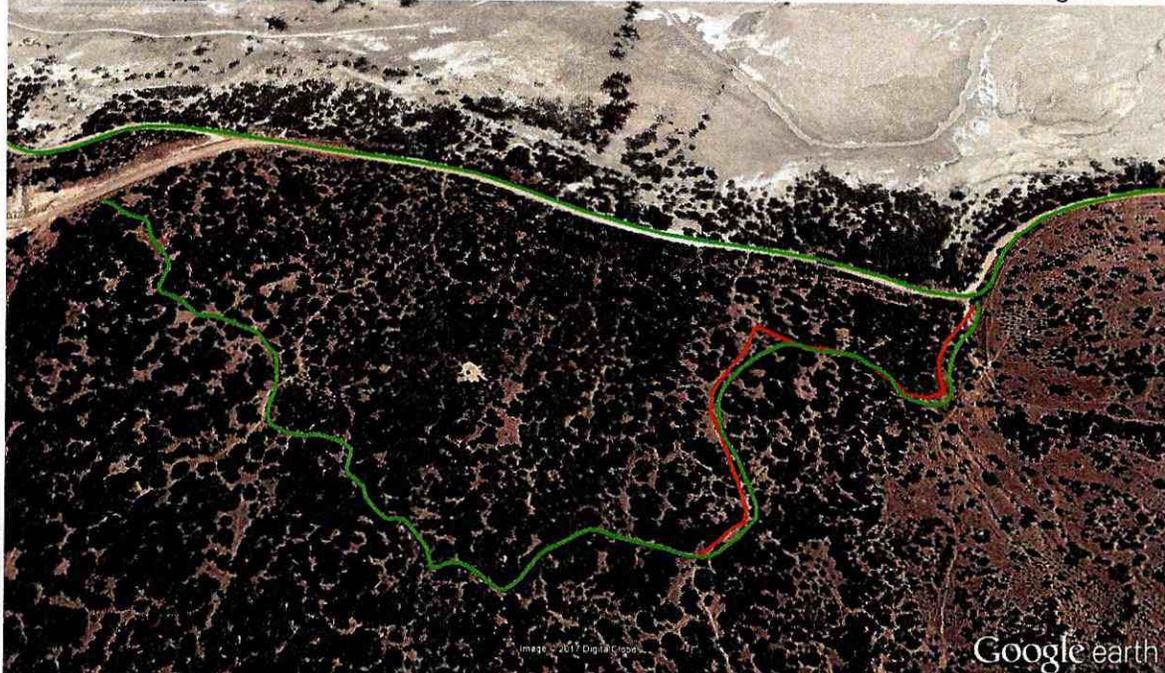
279. Es importante señalar que en el área se aprecia un conjunto de huellas distribuidas en diferentes sectores colindantes, todas las cuales tienen un ancho de dimensiones menores y que tienden a esquivar la vegetación. Por sus dimensiones, estas huellas no se aprecian como de uso vehicular.

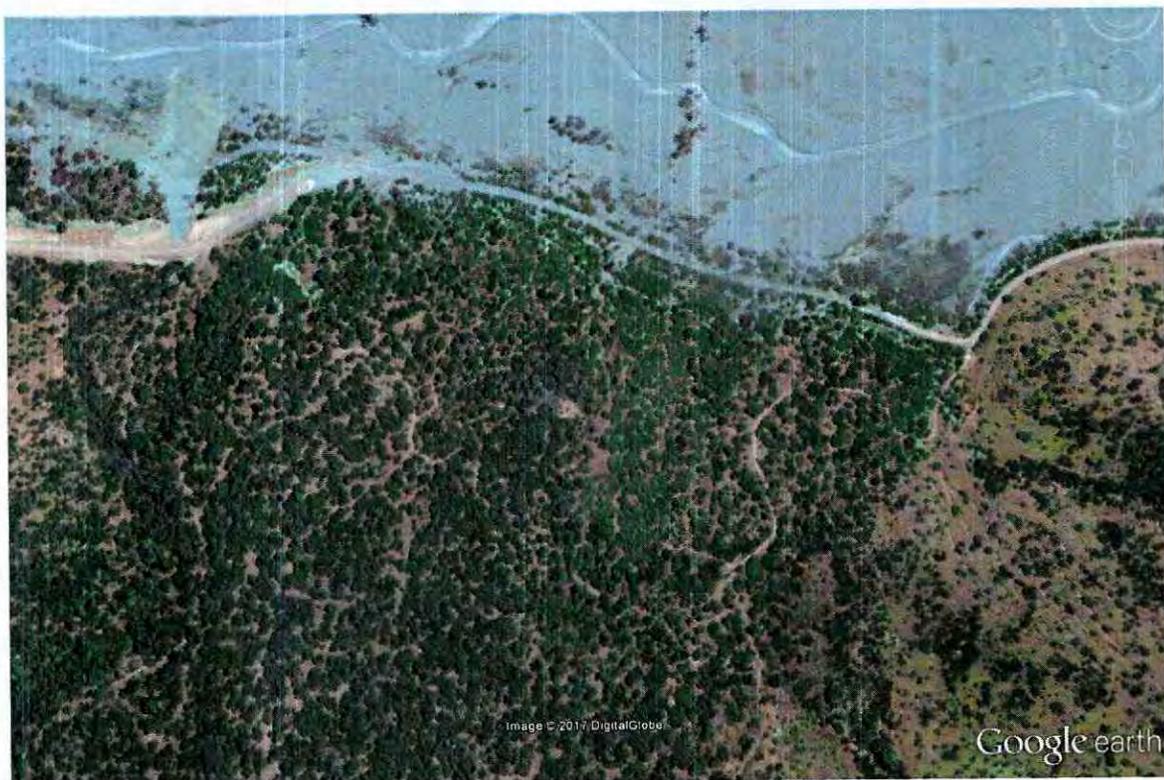
Figura N°4: Imagen Satelital área camino, de fecha 30 de octubre de 2014.

282. Lo primero que se observa en esta imagen, es que el camino vehicular utilizado en la fase 5 del Proyecto, se encuentra cubierto por el material de relave depositado en el embalse, por lo tanto, no puede ser utilizado. Junto con lo anterior, se observa que el camino objeto del cargo N° 3, presenta una demarcación clara en gran parte de su extensión, apreciándose también huellas de vehículos.
