**RESUELVE PROCEDIMIENTO ADMINISTRATIVO  
SANCIONATORIO, ROL F-036-2017, SEGUIDO EN  
CONTRA DE CELULOSA ARAUCO Y CONSTITUCIÓN S.A.  
"PLANTA HORCONES"**

**RESOLUCIÓN EXENTA N° 512**

**Santiago, 03 MAY 2018**

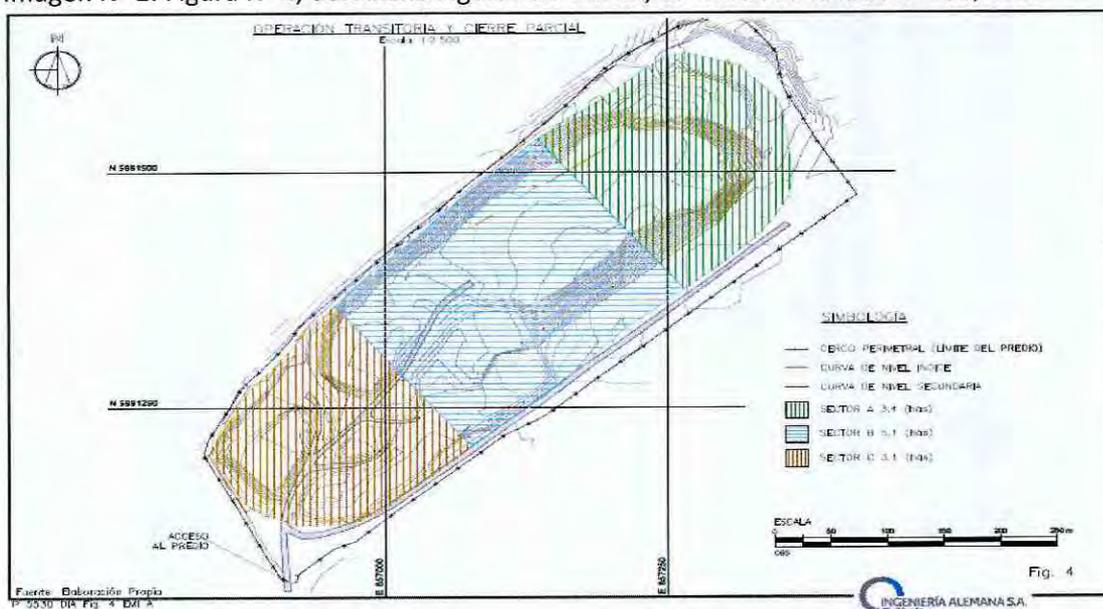
Imagen N° 1: Figura N° 4, del Anexo Figuras de 1 al 10, de la DIA de la RCA N° 202/2012.

47. En segundo lugar, en la siguiente imagen, extraída del Anexo Figuras de 1 al 10, de la DIA de la RCA N° 202/2012, se visualizan los sectores A, B y C, del vertedero:

La construcción de las obras de mejoramiento y el cierre progresivo se desarrollará desde el sector A hacia el sector C, (ver figura N° 4 en anexos a la DIA). Una vez terminada la Etapa I de cierre en el sector A, se iniciarán las actividades de la Etapa I en el sector B. Paralelamente se iniciará la Etapa II en el sector A, para continuar con el sector B, una vez se haya concluido las actividades de la Etapa I para ese sector.

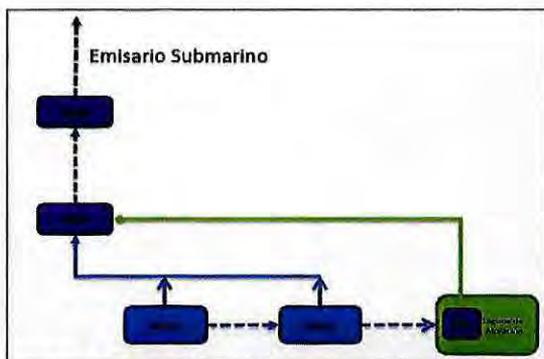
Figura 4. Esquema referencial configuración emisario submarino

3) El punto de toma de muestra efectivamente corresponde a la cámara ubicada inmediatamente a la boca del emisario donde es factible técnicamente medir con la debida representatividad el efluente tratado. Según la empresa la normativa vigente exige copulativamente que el lugar de toma de muestra deba considerar una cámara o dispositivo, de fácil acceso, especialmente habilitada para tal efecto, y que no sea afectada por el cuerpo receptor. Así las cámaras de carga MC-C2 y MC-C3, ubicadas aguas debajo de la cámara de rebalse, no cumplen con dichas condiciones copulativas. A modo de contexto, Arauco indica que las cámaras de carga MC-C2 y MC-C3 corresponden a dispositivos de seguridad del emisario submarino, cuyo objetivo es limitar la formación de burbujas de aire que puedan ingresar al emisario y generar flotación y/ o daño al dueto. Tanto en la cámara MC-C2, como en la cámara MC-C3, existe presencia de un flujo de aguas lluvias del Complejo Industrial Horcones son evacuadas conjuntamente con el efluente tratado a través del emisario submarino según se detalla en el siguiente esquema y fotografía:

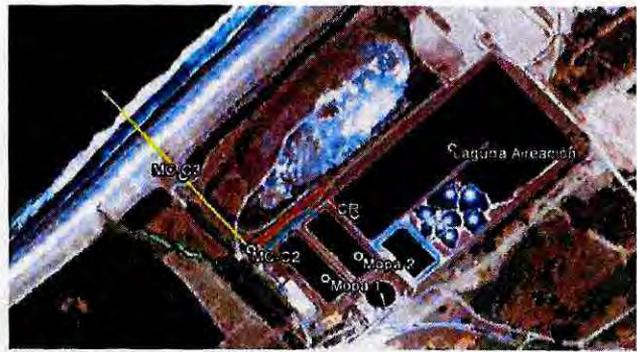
Figura 5. Fuente: elaboración propia

De esta forma la empresa señala que las aguas lluvias provienen desde dos lagunas de acumulación, denominadas "MOPA 1" y "MOPA 2", cada una con capacidad de 40.000 m<sup>3</sup>, cuyas aguas lluvias son transportadas mediante tubería cerrada hasta la cámara de carga MC-C2, lugar donde se juntan con el efluente tratado que viene del sistema de tratamiento de RILes (laguna de aireación), para luego ser conducidas hacia cámara de carga MC-C3, y finalmente descargadas al mar a través del emisario submarino. Adicionalmente la empresa indica que la autoridad estaría en conocimiento de la configuración del sistema de tratamiento de efluentes de la planta Arauco y de las aguas lluvias del complejo Horcones.

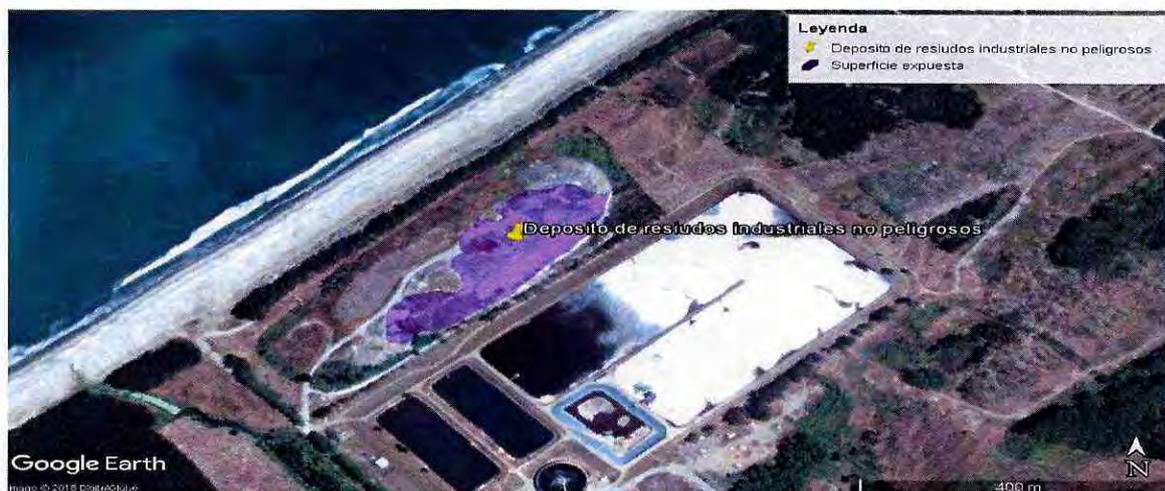
Ilustración 1 superficie expuesta a erosión del viento del vertedero  
(fuente: google earth fecha 02-01-2015)

152. A partir de los datos recién expuestos se estimaron los factores de emisión para cada año, desde el año 2013 al año 2016<sup>12</sup>, los que fueron multiplicados por la superficie expuesta a erosión estimada, con el fin de obtener la emisión diaria de partículas totales suspendidas, para cada año. A continuación se resume en la tabla las variables utilizadas y la emisión diaria.
