**RESUELVE PROCEDIMIENTO ADMINISTRATIVO
SANCIONATORIO ROL D-080-2017**

RESOLUCIÓN EXENTA N° 834

1. El presente procedimiento administrativo sancionatorio se inició en contra de la Ilustre Municipalidad de Puerto Varas, Rol Único Tributario N° 69.220.200-7 (en adelante "el Municipio"), titular de la Resolución Exenta N° 214, de 13 de mayo de 2009, dictada por la Comisión Regional del Medio Ambiente Región de Los Lagos ("COREMA Región de Los Lagos"), que calificó ambientalmente favorable el Estudio de Impacto Ambiental ("EIA",) proyecto "EIA Relleno sanitario La Laja" ("RCA N° 214/2009"), que fue posteriormente modificada parcialmente mediante la Resolución Exenta N° 8.111, de 23 de diciembre de 2009, dictada por la Comisión Nacional de Medio Ambiente, que se pronunció sobre la reclamación interpuesta en materia de ponderación de las observaciones formuladas durante el proceso de participación ciudadana desarrollado durante la evaluación del EIA.

2. El Relleno Sanitario La Laja se ubica en la comuna de Puerto Varas, Región de Los Lagos, específicamente a 5 kilómetros de dicha ciudad, y contempla la construcción de tres alvéolos para la disposición de residuos sólidos domiciliarios

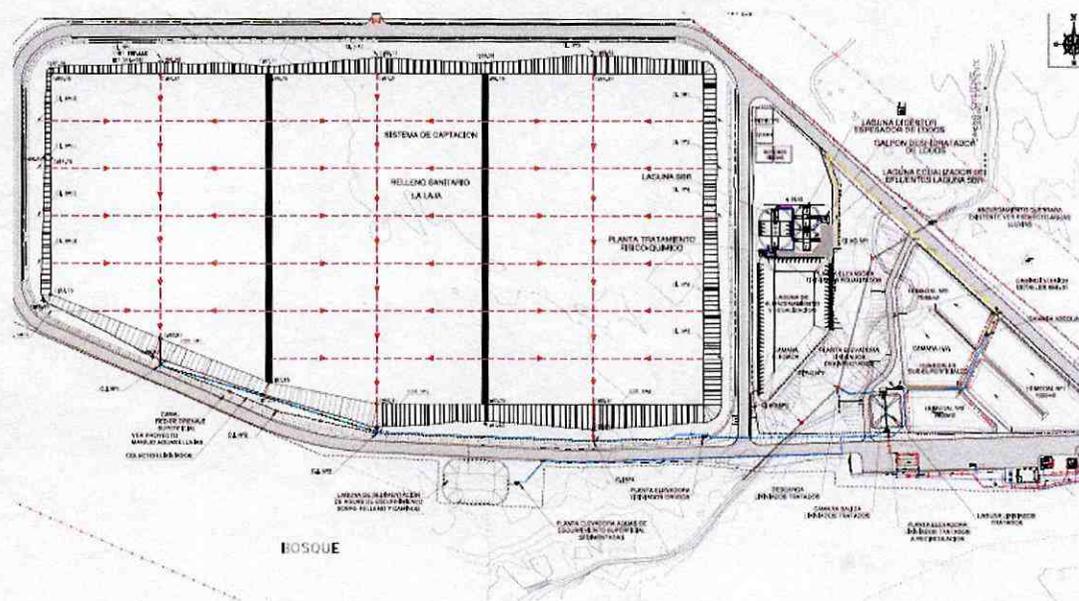
Imagen N° 1: Layout sistema de captación y drenaje de lixiviados

47. Adicionalmente, según se requirió en la actividad de inspección de 1 de septiembre de 2015, el Municipio presentó un plano con el layout del sistema de lixiviados, el cual fue analizado en el informe de fiscalización DFZ-2015-464-X-RCA-IA. En la Imagen 1 de dicho informe se observa el Plano general del sistema de lixiviados, en el cual se aprecia la disposición en paralelo del sistema de captación de lixiviados dispuesto sobre el alvéolo n° 1 del relleno sanitario:

Fuente: Imagen 1, Informe DFZ-2015-464-X-RCA-IA.

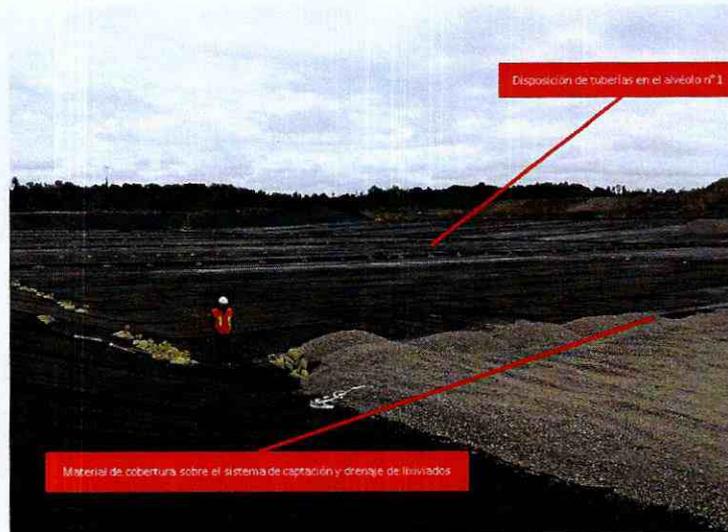
Imagen N° 2: Disposición de tuberías del sistema de drenaje y captación de los lixiviados, durante fase de construcción del proyecto, julio de 2015.

48. Además en el mismo informe de fiscalización, consta la fotografía publicada en el Diario El Llanquihue con fecha 7 de julio de 2015, donde se observa la disposición de las tuberías corrugadas sobre el geotextil, el material de cobertura dispuesto sobre ellas, además de su orientación en paralelo respecto del sistema de recolección del lixiviado:

50. Conforme lo indican los medios de prueba señalados, se observa que el sistema de captación de lixiviados del relleno sanitario La Laja no fue construido siguiendo el modelo de evacuación tipo espina de pescado que fue establecido en la

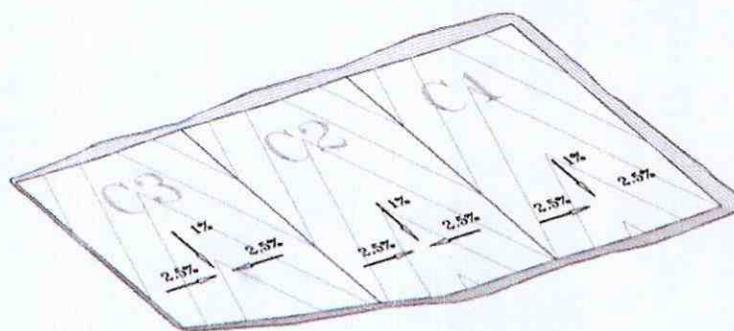
Imagen N° 3: Esquema de la red de drenaje basal de lixiviados aprobada ambientalmente RCA N° 214/2009

49. En contraste a lo constatado, respecto al sistema de evacuación de lixiviados la RCA N° 214/2009 señala que este corresponderá a una red basal de tubería de HPDE perforada de 250 mm, solidaria a los tres alvéolos del proyecto, con un modelo de evacuación de tipo espina de pescado llegando a un punto de descarga común, de la forma ilustrada en la figura 1-13 del EIA:

Figura 1-13 Esquema Red de Drenaje Basal

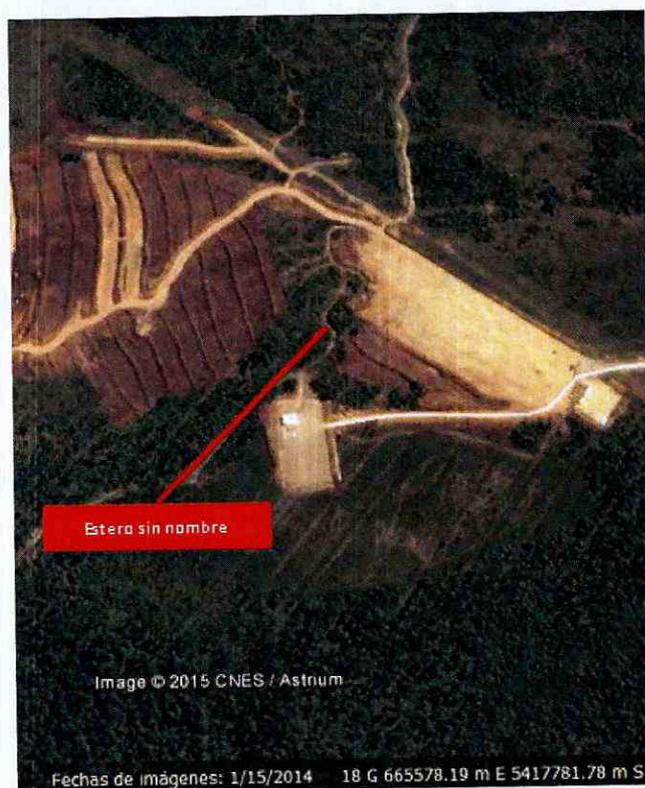
al estero sin nombre y la remoción de la faja de protección vegetal establecida en el Plan de Manejo forestal Aprobado, con lo cual finalmente el curso natural del estero fue eliminado y reemplazado por un trazado distinto:

Imagen N° 4: Trabajos de movimiento de tierra dentro del rodal 1 y el estero sin nombre con parte de su área de protección, enero de 2014.

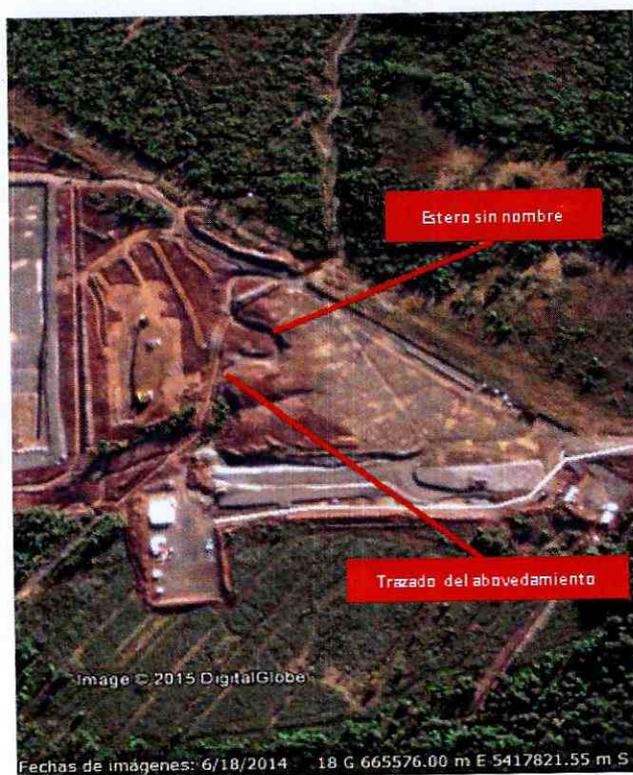
Imagen N° 5: Intervención total del cauce del estero sin nombre con el trazado del abovedamiento durante fase de construcción del proyecto, junio de 2014.

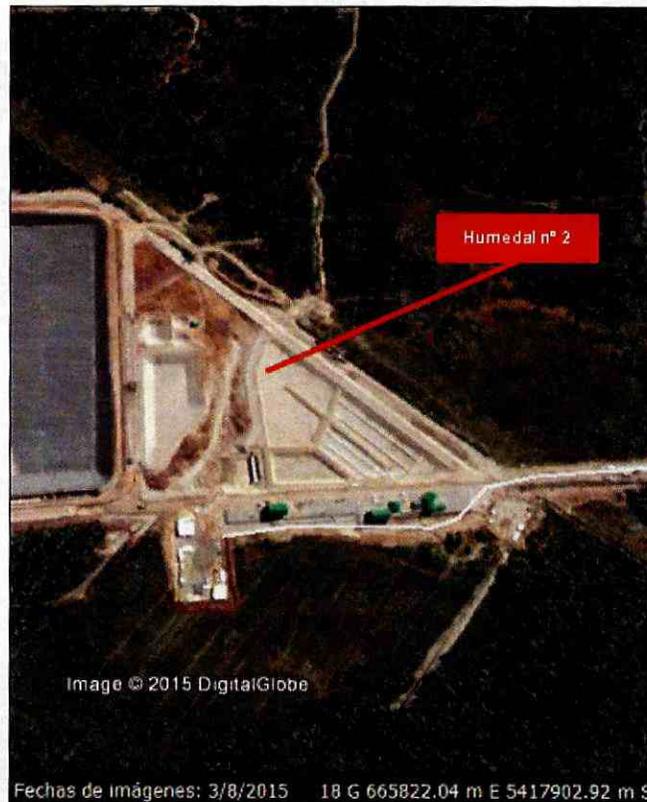
Imagen N° 6: Eliminación del cauce natural del estero sin nombre durante fase de construcción del proyecto. Parte del humedal artificial n° 2³ fue construido sobre parte del trazado natural del curso de agua, marzo de 2015.

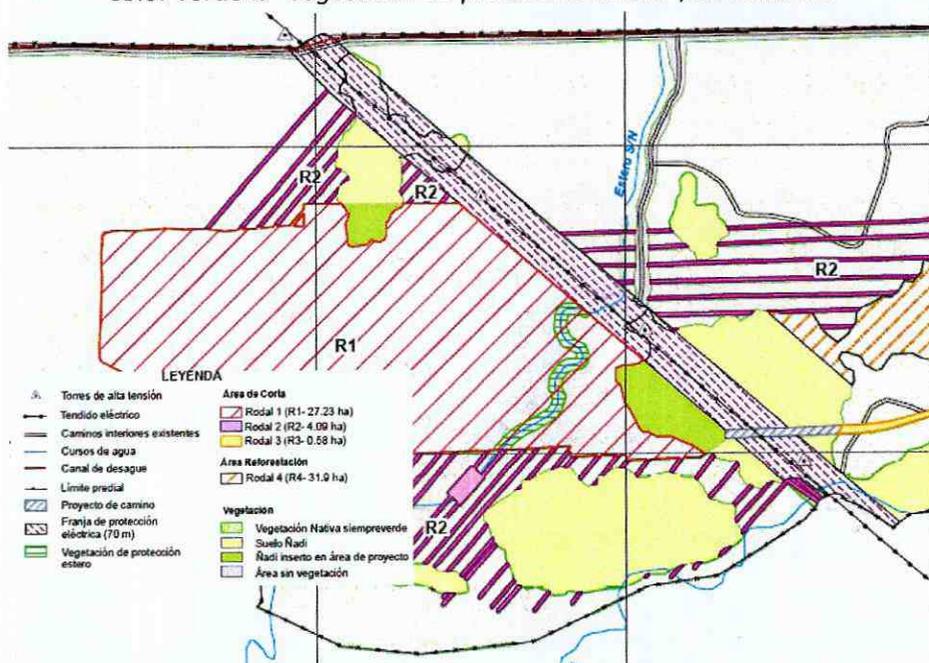
62. Por su parte, en cuanto al permiso ambiental sectorial del artículo 102 del entonces vigente Reglamento del SEIA (D.S. N° 95/2002), el Anexo 2 de la Adenda N° 1 presentada durante la evaluación ambiental, contiene los antecedentes relativos al Plan de Manejo Forestal, cuyo plano identifica el estero sin nombre en el rodal R1, así como la franja de vegetación de protección al estero. El Plan de Manejo Forestal fue aprobado por CONAF a través de su Res. 10031779/LL4970, de 28 de abril de 2009, aprobando la corta para el año 2009 de 27,23 ha en el rodal R1, corta de 4,09 ha en rodal R3, y corta de 0,58 ha en rodal R3, alcanzando un total de corta de 31,9 ha, cuya reforestación se realizará durante el año 2010 en el rodal R4. Se destaca que el Plan de Manejo dispone en su punto V sobre Medidas de protección, que "La vegetación circundante a los cursos de agua será protegida y no podrá ser intervenida".

Imagen N° 7: Extracto Plano predial, Plan de Manejo Forestal, donde se visualiza destacada en color verde la "vegetación de protección estero", en rodal R1.

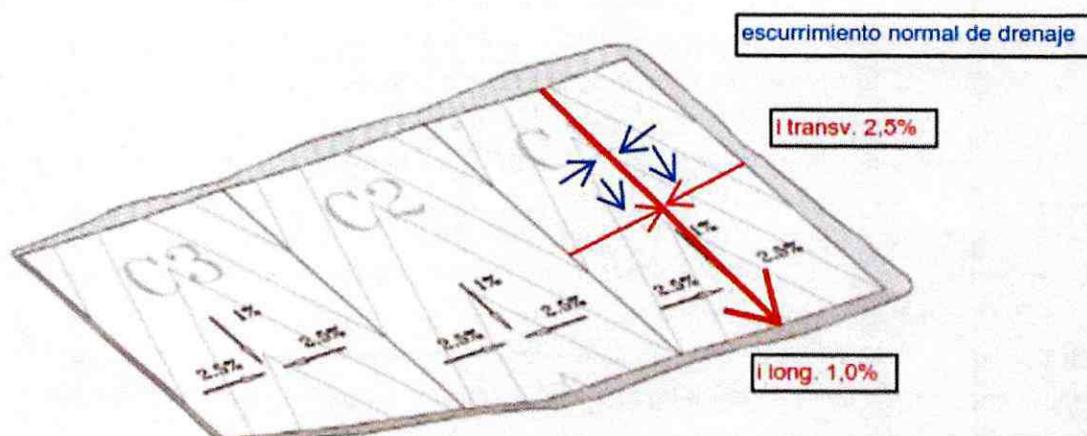
Imagen N° 10: Esquema de captación y drenaje de lixiviados.

108. El sistema de captación descrito en el considerando 106 se ilustra en la siguiente figura:

Fuente: Extraído del documento “Informe Técnico Comparativo Sistema Basal de Drenaje”, Anexo N° 2 del PDC refundido.

109. Ahora bien, de acuerdo a los antecedentes analizados en el informe de fiscalización DFZ-2015-464-X-RCA-IA, se concluye que el sistema de captación de lixiviados constatado se encuentra dispuesto de forma paralela, lo cual no corresponde a la condición establecida en la RCA, donde se señala que la disposición debe ser en forma espina de pescado, como se observa en la figura anterior.

110. Al respecto, se considera que el sistema implementado no consta de una evaluación por parte del organismo competente, en este caso el Servicio de Evaluación Ambiental, que pueda analizar la capacidad del sistema implementado, respecto al caudal de diseño del relleno sanitario, a fin de establecer que el sistema cumple con el objetivo de transportar los líquidos infiltrados hacia el sistema de tratamiento.

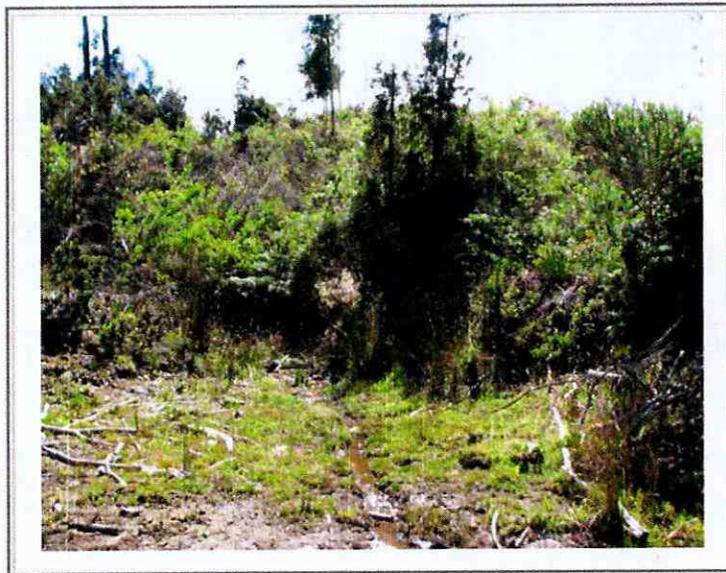
Imagen N°11: Sector de descarga de aguas tratadas por Planta de tratamiento de RILes, en el estero sin nombre.

Figura 2. Sector descarga aguas tratadas.

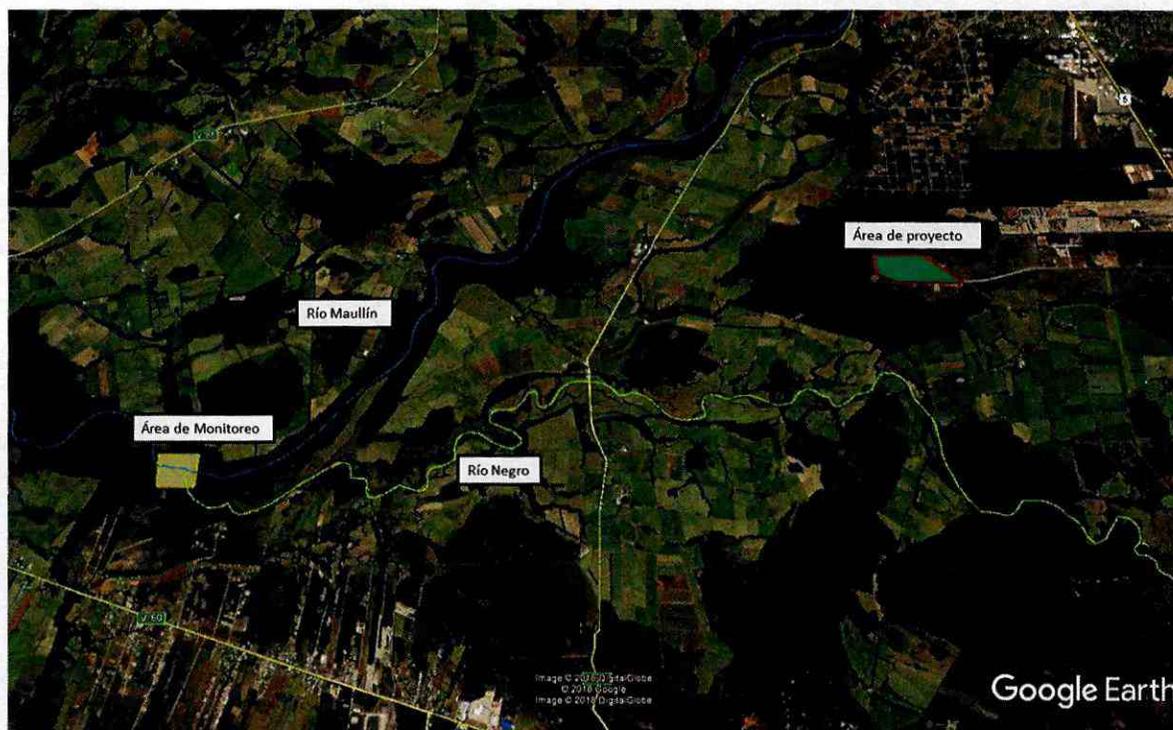
Imagen N°12: Área de monitoreo línea base.

Municipio reportó al Sistema de Seguimiento Ambiental el documento titulado “*Línea base confluencia Río Negro, Río Maullín*”. El área de monitoreo utilizado en la línea base se encuentra en el punto de confluencia del río Maullín con el río Negro, según se puede apreciar en la siguiente imagen.

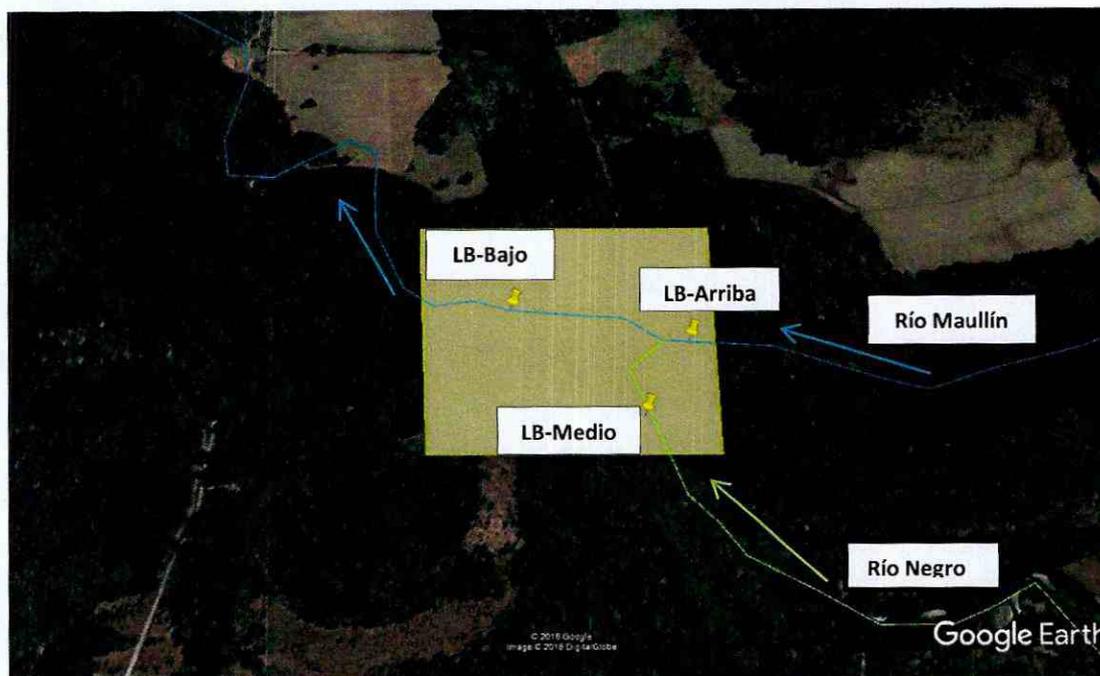
137. Los puntos de monitoreo que en el informe se utilizan para levantar la información, son los que se muestran en la figura a continuación:

Imagen N° 13: Puntos de Monitoreo en el río Maullín “*Línea base confluencia Río Negro, Río Maullín*”

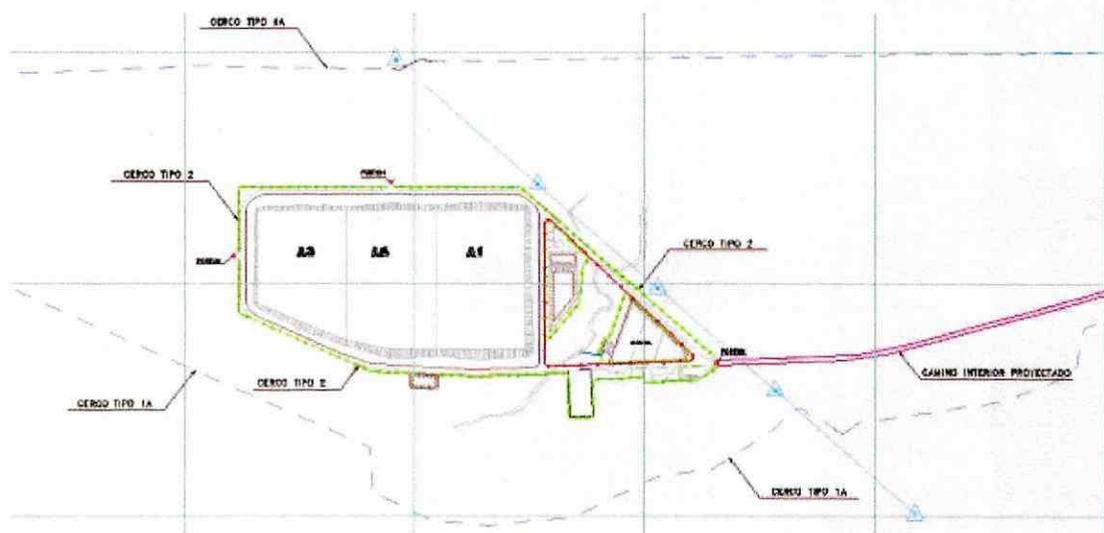
Imagen N° 14: Disposición de cercos perimetrales

160. Para el **cargo N° 4**, relativo a la implementación del cerco perimetral de forma diferente a lo establecido en la RCA N° 214/2009, a fin de analizar la importancia del daño o peligro ocasionado a causa de la infracción es necesario, en primer lugar, remitirse a la obligación ambiental. De acuerdo a lo que se indica en el considerando 4.2 de la RCA N° 214/2009, a fin de evitar el ingreso de personas no autorizadas y animales al área del proyecto, se estableció la construcción de dos cercos perimetrales, uno que delimite el área total del proyecto (Tipo 1A), y el segundo, alrededor de la zona donde se extienden las instalaciones propias del proyecto (Tipo 2). Además se señala que la construcción de estos cercos se realizaría conforme a lo que se indica en el Artículo 14 D.S. N°189/2008, del Ministerio de Salud, que aprueba reglamento sobre condiciones sanitarias y de seguridad básicas en los rellenos sanitarios¹⁸. En la siguiente figura se observa la forma de disposición de los cercos Tipo 1A y Tipo 2:

Fuente: Figura N°4 de EIA proyecto "EIA Relleno Sanitario La Laja", año 2008.

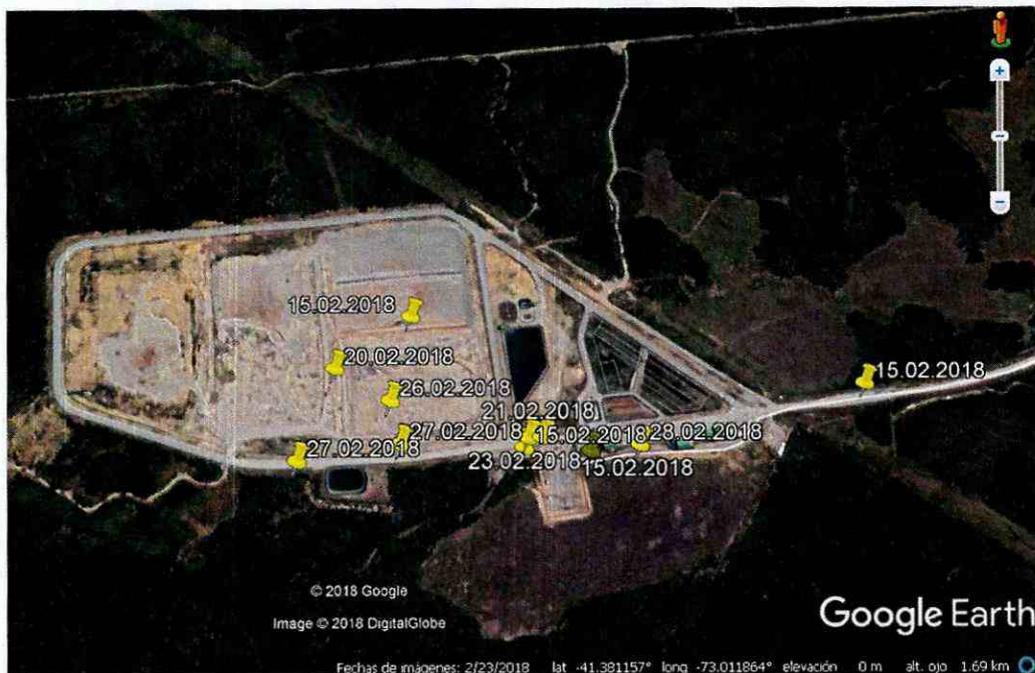
226. Por su parte, respecto a la efectividad de la medida correctiva a partir de las fotografías se observa que con las obras de nivelación y emparejamiento del suelo bajo el cerco se ha eliminado la distancia que permitía el ingreso de personas y animales, en cumplimiento con el objetivo ambiental del cerco perimetral. Adicionalmente, a partir de la georreferenciación indicada para las obras, se observa que estas fueron ejecutadas en el mismo sector en que fue constatada la infracción, esto es, el sector sur del cerco perimetral (considerando 80 de la presente resolución). Lo anterior se ilustra mediante la siguiente imagen:

Imagen N° 14: Georreferenciación de medidas correctivas informadas por el Municipio para el cargo N° 4.

227. Conforme lo anterior, se observa que se cumple con el criterio de eficacia para corregir la infracción constatada, razón por la cual, **esta circunstancia será considerada para disminuir el componente de afectación en la determinación de la sanción específica para el cargo N° 4.**
