RESUELVE PROCEDIMIENTO ADMINISTRATIVO  
SANCIONATORIO, ROL F-057-2017, SEGUIDO EN  
CONTRA DE RENTAS E INVERSIONES HARWARDT Y  
CIA LTDA.

RESOLUCIÓN EXENTA N° 1057

2. El proyecto calificado ambientalmente favorable mediante la RCA N° 355/2009 se localiza en calle Playa Raquel N° 452, comuna de Puerto Octay, Región de Los Lagos, y consiste en la implementación de un Sistema de Tratamiento de residuos

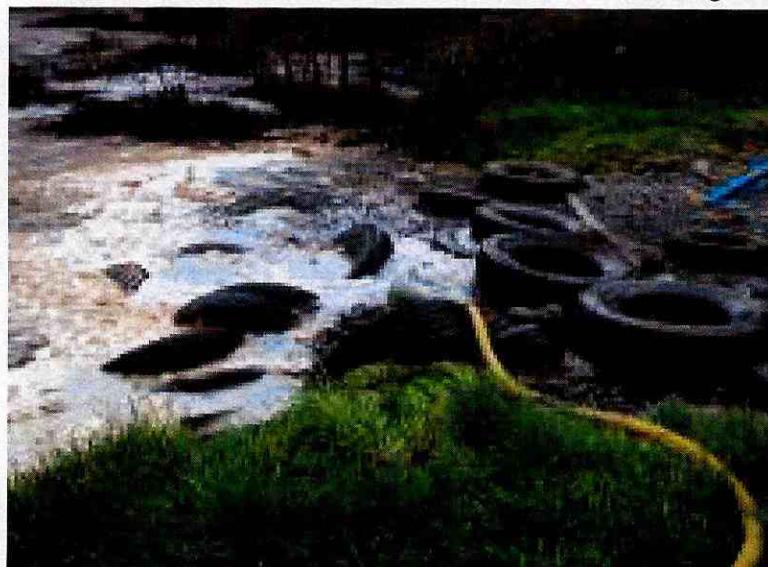
**Imagen 1:** Disposición final de Riles constatado en control directo agosto de 2015

13. Asimismo, el informe ES15-40364, en que consta el control directo efectuado para el periodo de agosto del año 2015 (DFZ-2015-8391-X-NE-El), contiene el informe de terreno levantado en dicha oportunidad, el cual presenta fotografías de la actividad realizada, mediante las cuales se da cuenta del lugar de descarga final de los Riles transportados por el camión aljibe, tal como se muestra a continuación:

Fuente: Informe ES15-40364 del laboratorio SGS, expediente DFZ-2015-8391-X-NE-El

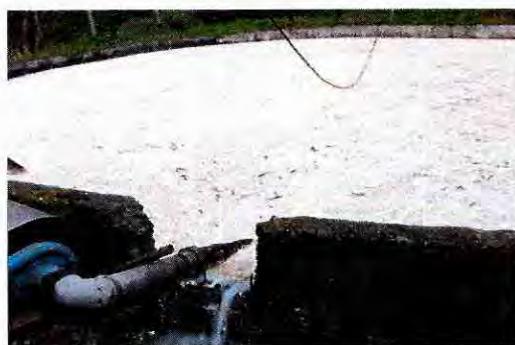
**Imagen N° 2:** Rebalse de Riles sin tratamiento desde estanque ecualizador, de fecha 10 de octubre de 2017.

68. En efecto, la referida acta de inspección ambiental consigna que en sector de la cámara desgrasadora y estanque de ecualización “*se observa un rebalse del sistema por donde sale líquido con características lechosa con abundante materia grasa, olor característico a leche ácida intensa. Dicho líquido escurría por gravedad a sitio aledaño que colinda con el lago Llanquihue. Por el sector de la orilla del lago se pudo constatar que los líquidos llegan hasta este sector. Se recorrió el efluente y en el transcurso se pudo observar materia grasa, apozamiento de líquidos de características lechosa, malos olores, burbujas y características del sustrato color negro. Siendo las 12:02 [horas] hasta las 12.12 [horas], estos líquidos escurrieron de forma continua*

Fuente: Fotografía N° 1, expediente DFZ-2017-5979-X-RCA-IA.

70. En relación a los hechos constatados, la RCA N.º 355/2009 establece en su Plan de contingencia que, con el fin de evitar la contaminación de napas subterráneas, *"el sistema estará conformado por estanques de hormigón, tuberías cerradas y canaletas en obras civiles"* que impedirían la salida de los Riles del sistema. Asimismo, para contingencias de saturación de la capacidad del sistema de tratamiento se plantea que *"el sistema tiene la suficiente capacidad pulmón, de ecualización y tratamiento para que no se produzcan condiciones de saturación. En caso de que, por alguna falla, se supere dicha capacidad, se suspenderán los procesos productivos hasta que se solucione el problema y se reestablezca su funcionamiento normal del sistema"*.

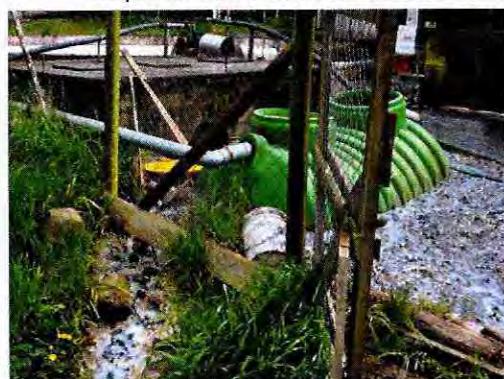
**Imagen N° 3:** Derrames en el suelo de la planta de RIL escurriendo hacia sitio aledaño de la empresa 10 de octubre de 2017.

Fuente: Fotografía N° 5, expediente DFZ-2017-5979-X-RCA-IA.

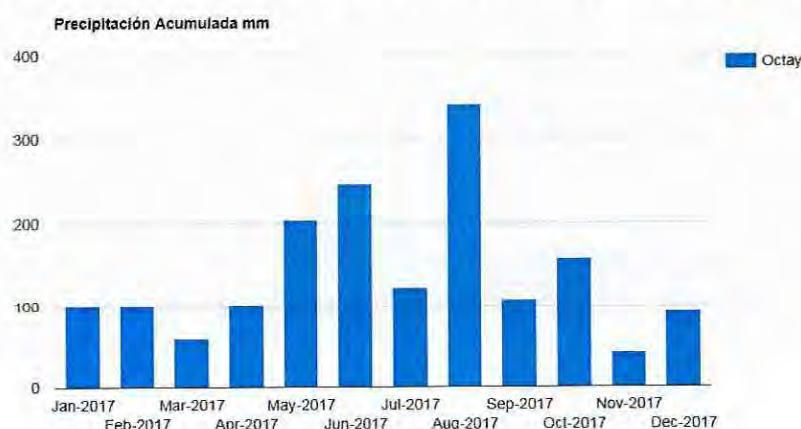
**Figura N.º 2:** Precipitación acumulada año 2017, estación Puerto Octay, Región de Los Lagos.

77. Si bien el detalle de la medida correctiva informada será analizado en el capítulo correspondiente, se descarta que la causa del rebalse tenga relación con las precipitaciones invernales, por cuanto el hecho imputado fue constatado habiendo transcurrido ya casi un mes de haber concluido la época invernal. Del mismo modo, habiendo efectuado una revisión de las precipitaciones mensuales del año 2017 para la estación meteorológica Puerto Octay, disponibles en el portal web [www.agromet.inia.cl](http://www.agromet.inia.cl), es posible evidenciar en la Figura N.º 2, que en el año 2017 las mayores precipitaciones se produjeron en el mes de agosto con un acumulado al mes de 341,8 mm.

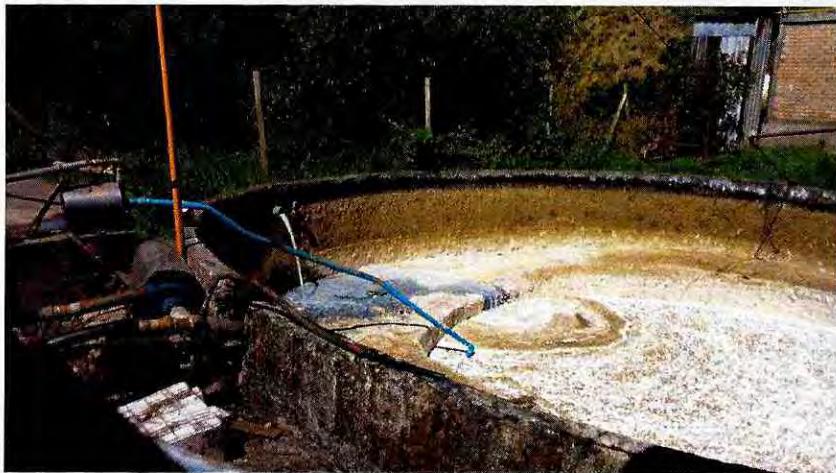
**Imagen N° 4:** "Figura 1 (pozo acopio riles)" presentada ante la SMA con fecha 18 de agosto de 2017

**78.** Adicionalmente, se tiene presente que en el Informe de generación de Riles presentado por el titular el 18 de agosto de 2017 presenta en su Figura 1 una fotografía del estanque ecualizador donde se produjo el rebalse en cuestión, en la cual no se observa que éste se encuentre sobrellenado, pese a haberse capturado la fotografía durante el mes de más alta pluviosidad según se ha señalado, lo cual desacredita la hipótesis planteada por el titular.

**79.** Finalmente, se descarta la incidencia de las aguas lluvias en la generación del rebalse de Riles y posterior derrame hacia el medio aledaño, por cuanto el ya mencionado Plan de contingencias contenido en la RCA N.º 355/2009 aborda el caso de altas precipitaciones, indicándose que "*Los estanques de ecualización, que no estarán recubiertos, tendrán la capacidad necesaria para la recepción de esta agua*".

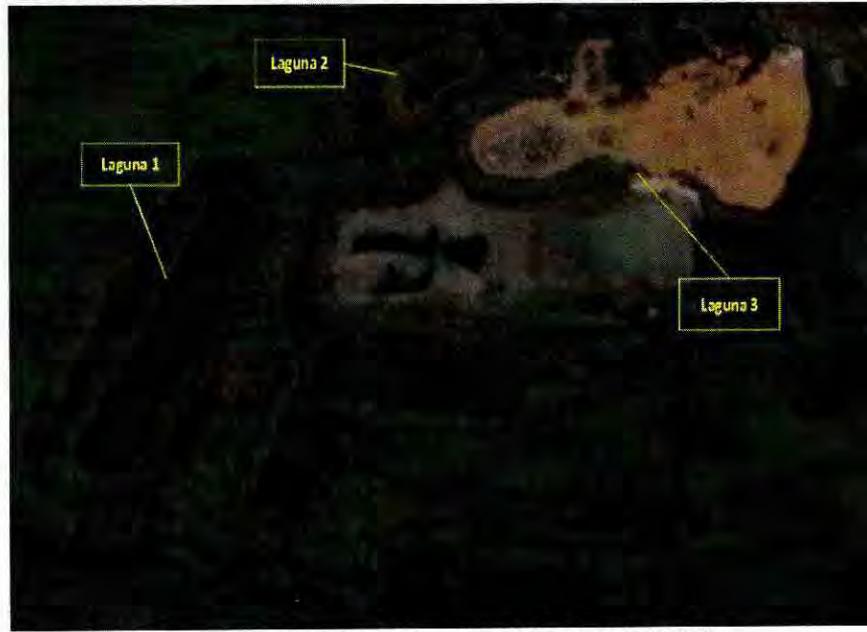
**Figura N° 3:** Imagen satelital con el detalle y ubicación espacial de las lagunas de infiltración

**Fuente:** Imagen N° 5, expediente DFZ-2017-5979-X-RCA-IA.

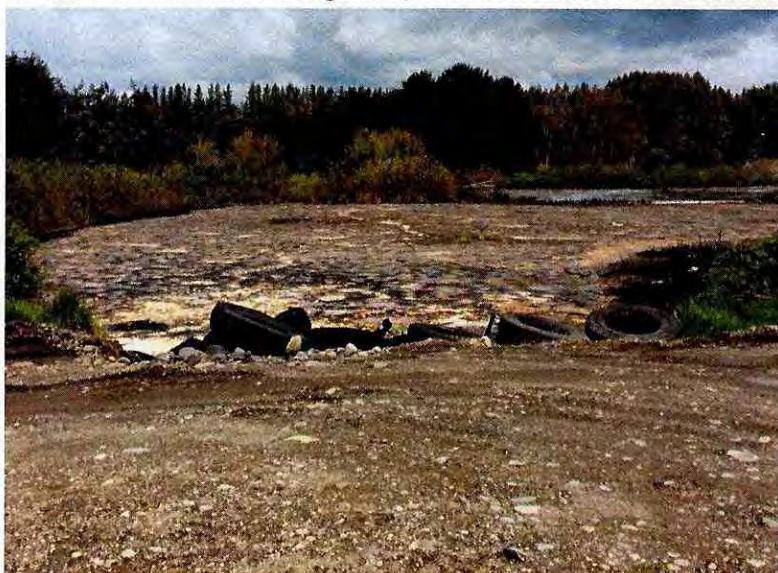
Imagen N° 5: Vista de la laguna 3, con neumáticos en su deslinde.

Fuente: Fotografía N° 19, expediente DFZ-2017-5979-X-RCA-IA.

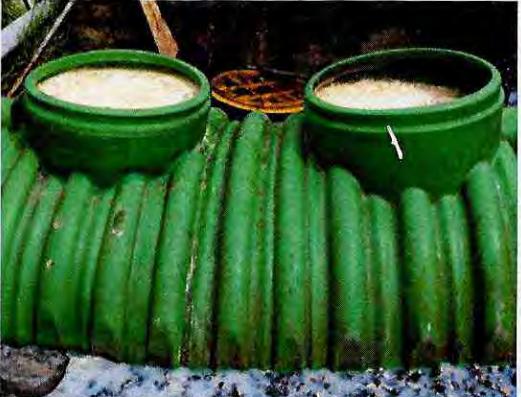
<p><b>Imagen N° 6:</b> Cámara desgasadora colmatada en su máximo nivel, y un suelo adyacente saturado de ril blanquecino producto del rebalse desde el ecualizador.</p>

**178.** Lo anteriormente expresado permite concluir la evidente **falta de atención de la planta de tratamiento de Riles**, lo cual ha quedado acreditado conforme se expuso previamente en la presente Resolución, además de las que se exponen a continuación:

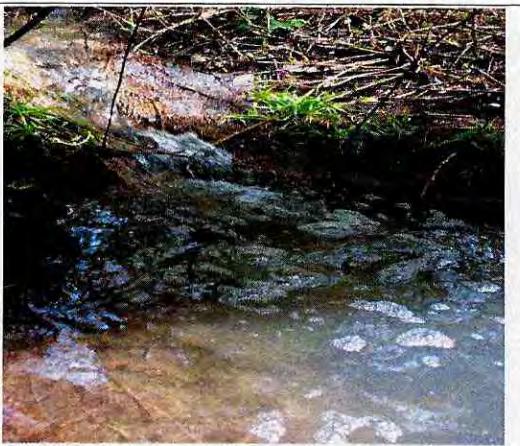
<p><b>Imagen N° 7:</b> Flujo de Ril sin tratar toma contacto con las aguas del Lago Llanquihue.</p>

<p><b>Fuente:</b> Fotografía N°3 informe DFZ-2017-5979-X-RCA-IA.</p>	<p><b>Fuente:</b> Fotografía N°12 del DFZ-2017-5979-X-RCA-IA.</p>

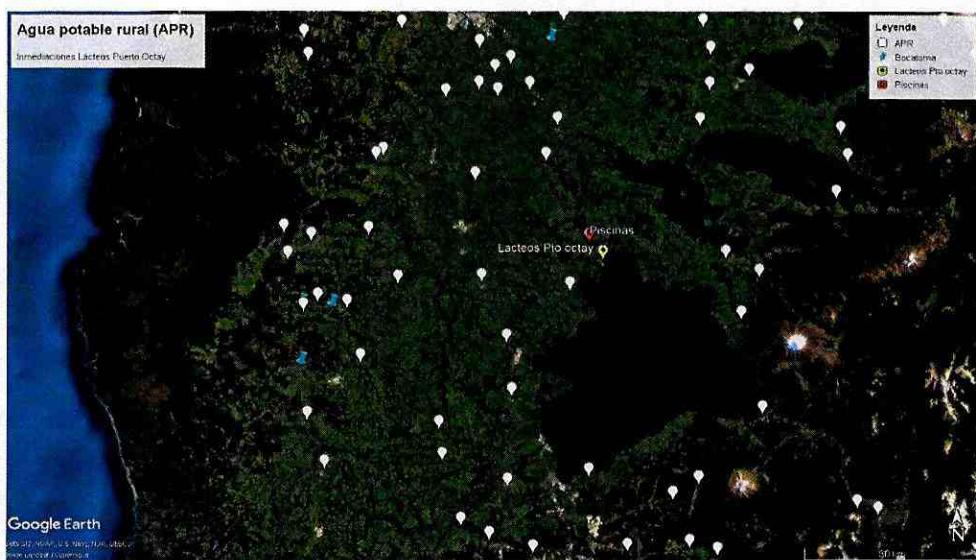
**Figura N° 4:** Muestra la lejanía de los APR y las bocatomas respecto de la disposición de riles en el sector de La Gruta, en Puerto Octay.

de agua. En efecto el APR más cercano se ubica alrededor de 9 Km en dirección SSW, tal como se muestra en la Figura N° 4 siguiente:

**273.** En conclusión, el peligro o riesgo ocasionado por la presente infracción en el recurso hídrico subterráneo es de alta importancia, por lo que esta circunstancia será considerada en la determinación de la sanción específica asociada a la infracción N° 7.

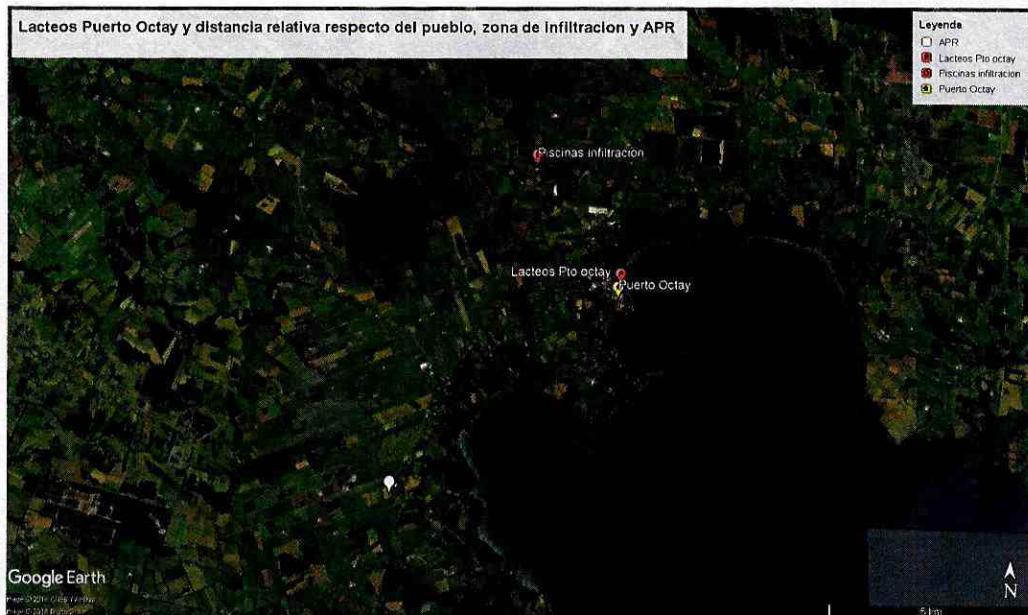
Figura N°5. Muestra la cercanía de la empresa láctea respecto de Puerto Octay y la distancia relativa de la zona de infiltración y el punto APR más cercano

Figura N° 5 muestra la cercanía de la empresa láctea respecto de Puerto Octay y la distancia relativa de la zona de infiltración y el punto APR más cercano.

**282.** De esta manera, y por las razones antes expuestas, la probabilidad de afectación a la salud de las personas es descartada respecto a todos los cargos del presente procedimiento sancionatorio. En consecuencia, esta circunstancia no será ponderada.

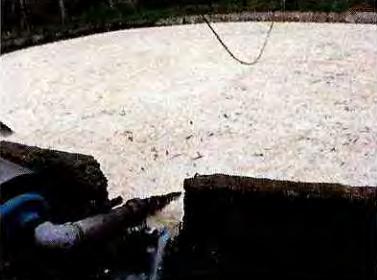
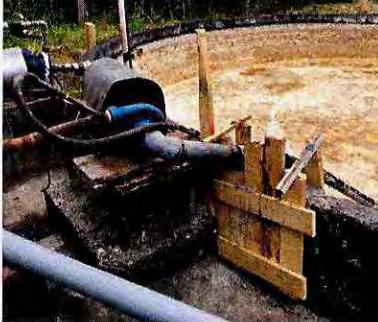
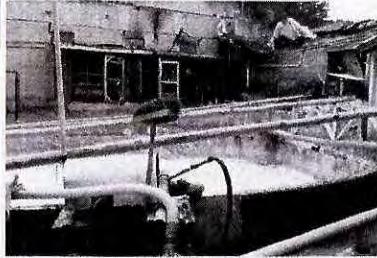
Imagen № 8: Hecho constatado cargo N.º 1	Imagen № 9: Implementación de la medida correctiva cargo N.º 1	Imagen № 10: Implementación de la medida correctiva cargo N.º 1

<b>Fuente:</b> Fotografía 2, capturada con fecha 10 de octubre de 2017. Informe de fiscalización DFZ-2017-5979-X-RCA-IA	<b>Fuente:</b> Fotografía presentada en <i>"Informe de avance programa de mejoramiento"</i> con fecha 28 de diciembre de 2017.	<b>Fuente:</b> Fotografía presentada en Informe sobre siniestro, con fecha 8 de enero de 2018.

**359.** Para la medida identificada en el literal a), se tienen los siguientes medios de prueba:

**360.** A partir de la fotografía № 9 se observa que la medida correctiva ya se encontraba ejecutada al 8 de enero de 2018. No se presentaron comprobantes de pago para acreditar los costos de ejecución de estas medidas correctivas.

**369.** A partir de las fotografías N° 8 y N° 9, se observa que a la fecha de comisión de la infracción el estanque ecualizador no se encontraba techado. Luego a enero de 2018 ya se había iniciado la construcción del techo, el cual consta que estuvo terminado al 4 de mayo de 2018. Respecto a la idoneidad de la medida, cabe tener presente lo señalado en la evaluación ambiental del proyecto, en relación a la capacidad de los estanques del sistema de tratamiento. Así, el Plan de contingencias contenido en la RCA N° 355/2009 efectivamente se plantea en el caso de haber altas precipitaciones, ante lo cual se señala que *“no se generará estancamiento de agua ni sobrecarga del sistema, puesto que se trata de un sistema abierto. Los estanques de ecualización, que no estarán recubiertos, tendrán capacidad necesaria para la recepción de esta agua [...]”* (énfasis agregado). En dicho contexto, la medida presentada por el titular no puede resultar idónea al no condecirse con las características del sistema evaluado ambientalmente. Por esta razón, sin ser necesario pronunciarse sobre la eficacia y oportunidad de la misma, no se considerará el techado del estanque de ecualización como una medida correctiva para la disminución del componente de afectación.

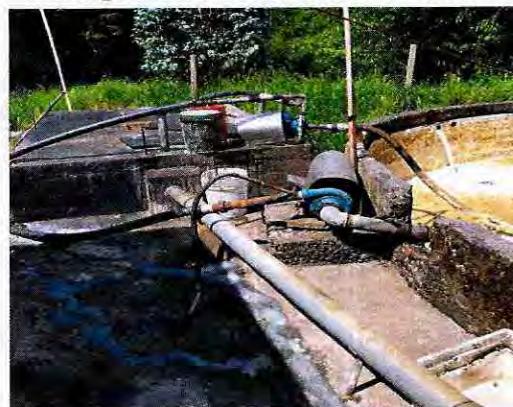
**Imagen N° 11: Anomalía detectada**

**362.** A partir de la fotografía N° 11 se observa que con fecha 27 de diciembre de 2017 existían filtraciones desde las tuberías conectadas al estanque ecualizador, las cuales serían contenidas mediante baldes colocados bajo las mismas. Por otro lado, en la fotografía N° 10 presentada con fecha 8 de enero de 2017 se observa que dichas tuberías fueron reemplazadas. No se presentaron comprobantes de pago para acreditar los costos de ejecución de estas medidas correctivas.

**361.** Para la medida correctiva identificada con el literal b) relativa al recambio de tuberías que presentaban filtración, se tiene los siguientes medios de prueba:

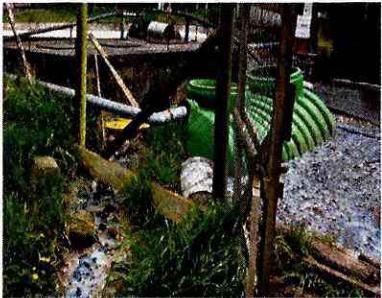
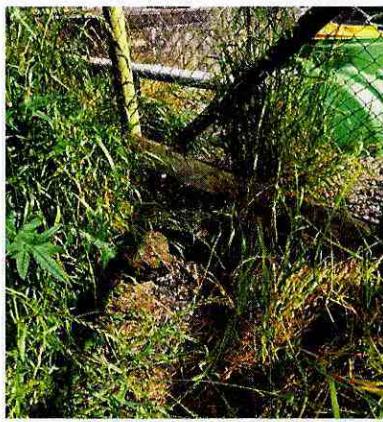
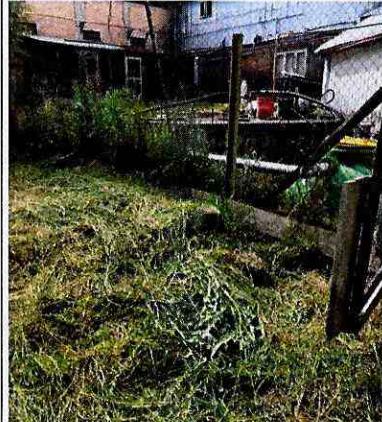
<b>Imagen N° 12:</b> Hecho constatado cargo N° 1	<b>Imagen N° 13:</b> Implementación de la medida correctiva cargo N° 1	<b>Imagen N° 14:</b> Implementación de la medida correctiva cargo N° 1
--	--	--

<p><b>Fuente:</b> Fotografía 5, capturada con fecha 10 de octubre de 2017. Informe de fiscalización DFZ-2017-5979-X-RCA-IA</p>	<p><b>Fuente:</b> Fotografía presentada en <i>"Informe de avance programa de mejoramiento"</i> con fecha 28 de diciembre de 2017.</p>	<p><b>Fuente:</b> Fotografía presentada en <i>"Informe de avance programa de mejoramiento"</i> con fecha 28 de diciembre de 2017.</p>

**365.** Respecto a la medida identificada en el literal c), la corta del pasto se verifican los siguientes medios de prueba:

**366.** Conforme se observa en las fotografías N° 12 N° 13 y N° 14, se estima que la medida de corte de pasto consiste en una limpieza parcial de los Riles que salieron del sistema de tratamiento y escurrieron hacia el medio circundante. Esta medida resulta idónea, por cuanto es efectivamente la limpieza de los Riles la medida correcta para remediar los efectos negativos de la infracción, y se observa que ha sido eficaz, por tanto en la fotografía N° 14, se observa que el suelo se encuentra libre de residuos líquidos. Sin embargo, dicha eficacia es parcial dado que solo se ha demostrado la limpieza del sector inicial del derrame, sin acreditarse la limpieza de los restantes 100 metros de terreno por los cuales escurrieron los residuos hasta llegar al lago Llanquihue. Por dichas consideraciones, se considerará la acción en comento **levemente como una medida correctiva** en función de disminuir el componente de afectación en la determinación de la sanción.

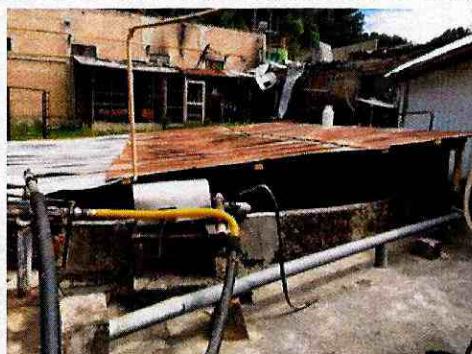
**Imagen N° 15:** Implementación de la medida correctiva cargo N.º 1

**Fuente:** Fotografía presentada en Informe de siniestro con fecha 4 de mayo de 2018.

**368.** Para la mejora identificada en el literal e), se presentó como medio de prueba, las fotografías N° 10 y N° 15 de la presente Resolución:

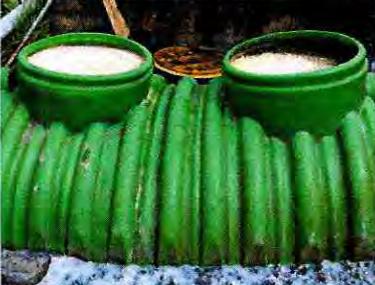
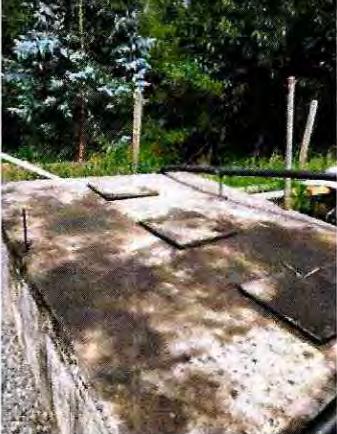
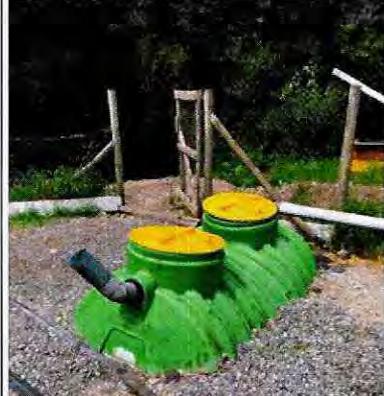
Imagen N° 16: Hecho constatado cargo N° 1	Imagen N° 17: Implementación de la medida correctiva cargo N° 1	Imagen N° 18: Implementación de la medida correctiva cargo N° 1

<b>Fuente:</b> Fotografía 3, capturada con fecha 10 de octubre de 2017. Informe de fiscalización DFZ-2017-5979-X-RCA-IA	<b>Fuente:</b> Fotografía presentada en Informe de siniestro con fecha 4 de mayo de 2018.	<b>Fuente:</b> Fotografía presentada en Informe de siniestro con fecha 4 de mayo de 2018.

**370.** Finalmente, para la medida de limpieza de la cámara desgrasadora se tienen los siguientes medios de prueba:

**371.** A partir de las fotografías presentadas por el titular, no es posible visualizar en qué medida la cámara desgrasadora fue limpiada, puesto que en ambos medios de prueba (Imágenes N° 17 y N° 18) los contenedores se encuentran tapados. Por otro lado, como diligencia probatoria se solicitó al titular informar sobre el sitio de disposición final de estos residuos conforme se haría según el plan de mantención establecido en la evaluación ambiental, sin embargo esta información no fue presentada. En vista de lo anterior, la medida correctiva informada no se tiene por acreditada, por lo cual no se considerará para la disminución del componente de afectación en la determinación de la sanción específica.

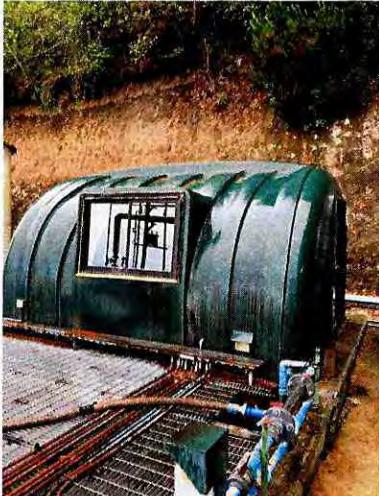
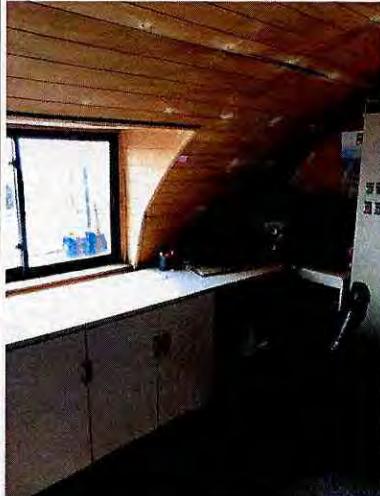
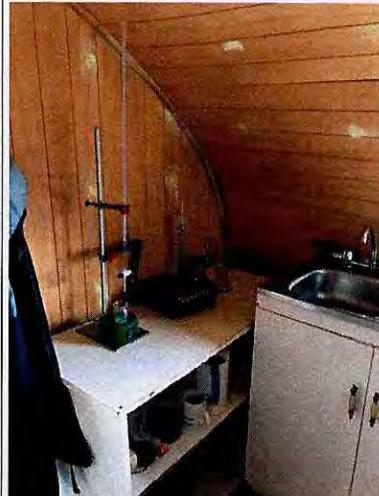
Fotografía N.º 19: Implementación de la medida correctiva cargo N.º 1	Fotografía N.º 20: Medida correctiva cargo N.º 1	Fotografía N.º 21: Implementación de la medida correctiva cargo N.º 1

<b>Fuente:</b> Fotografía presentada en “ <i>Informe de avance programa de mejoramiento</i> ” con fecha 28 de diciembre de 2017.	<b>Fuente:</b> Fotografía presentada en “ <i>Informe de avance programa de mejoramiento</i> ” con fecha 28 de diciembre de 2017.	<b>Fuente:</b> Fotografía presentada en “ <i>Informe de avance programa de mejoramiento</i> ” con fecha 28 de diciembre de 2017.

**373.** Para el cargo N.º 9, en su presentación de 28 de diciembre de 2017, el titular expone como medida correctiva la “*casetta para toma y rotulación de muestras ubicada en la planta de biogas*”, para lo cual presenta los siguientes medios de prueba:

**374.** A partir de los medios de prueba señalados, no se observa cómo dicha caseta podría ser idónea para efectuar una toma de muestras del Ril tratado, dado que no se visualiza ninguna estructura por la cual circule o se almacene el Ril de forma previa a su disposición final. Asimismo, la medida correctiva presentada no tiene relación alguna con lo establecido en la Res. Ex. SISS N.º 2443/2010, la cual indica que el punto de muestreo “*se ubica antes que el efluente sea dispuesto en el sector de infiltración de las aguas residuales*”, no cumpliéndose con el criterio de idoneidad. Se destaca además que el sector de infiltración se ubica en un predio distinto al lugar en que se encuentra la caseta señalada, a más de 4 kilómetros de distancia el uno del otro, razón por la cual la mejora informada tampoco podría ser eficaz. Finalmente, en cuanto a la oportunidad de la medida se observa que la misma caseta informada por la empresa existía al momento de la fiscalización de 10 de octubre de 2017, por lo cual no corresponde ser considerada como medida correctiva. Por dichas razones, no se considerará lo informado como una medida correctiva para subsanar el incumplimiento constatado, razón por la cual no será ponderada en la disminución del componente de afectación en la determinación de la sanción específica.
