**RESUELVE PROCEDIMIENTO ADMINISTRATIVO
SANCIONATORIO ROL F-025-2018**

RESOLUCIÓN EXENTA N° 919

SANTIAGO, 28 JUN 2019

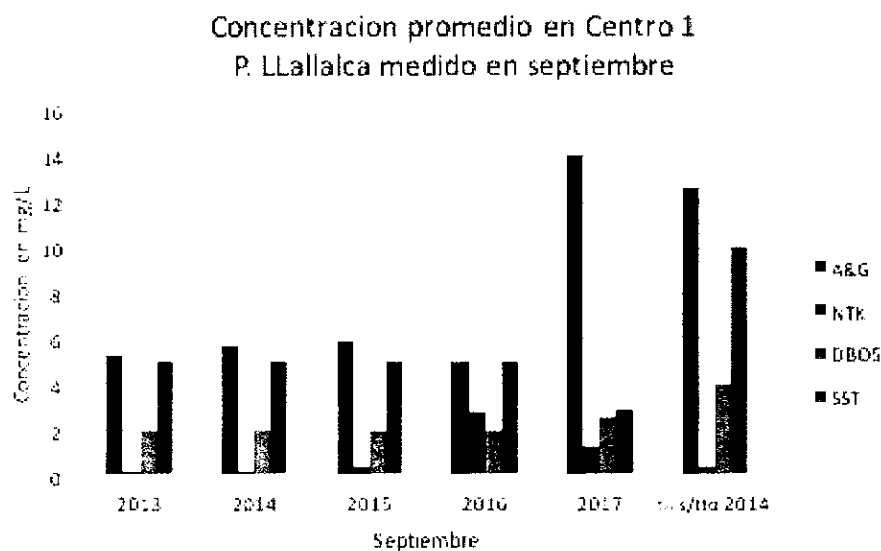
133° Ahora bien, en sus descargos la Empresa destaca que los riles descargados cumplen con la norma de emisión, sin embargo, es necesario destacar que si se comparan los promedios de los valores de concentración de RIL con tratamiento declarados por la Empresa en septiembre de 2017 para el Centro N° 1, con la estimación realizada para el mismo mes de septiembre respecto del RIL sin tratamiento (página 23 de la Adenda 1 de la DIA aprobada en 2015), se puede apreciar que el sistema de tratamiento de RILes basado en el actual sistema de decantación, no cumplió en septiembre de 2017 con el objetivo deseado de tratar los RILes y reducir su concentración en lo que respecta al A&G y NTK, toda vez que los resultados de los RILes tratados para estos parámetros en septiembre 2017, superaron las concentraciones estimadas para el RIL sin tratamiento, razón por la cual, si bien las concentraciones señaladas se encuentran bajo la norma de emisión, evidentemente demuestran que el sistema de decantación del centro N° 1 de los riles de piscicultura Llailalca en septiembre de 2017, no estaba funcionando como se esperaba. Lo anterior, se visualiza en la **Figura 1**.

Figura 1 Muestra la diferencia de concentración del Ril tratado en septiembre de 2017 en el centro N°1 de la piscicultura Llallalca respecto de la concentración estimada del RIL crudo presentada en la Adenda N°1 de la RCA N°19/2015
