**RESUELVE PROCEDIMIENTO ADMINISTRATIVO  
SANCIONATORIO ROL F-037-2018**

**RESOLUCIÓN EXENTA N°**

1197

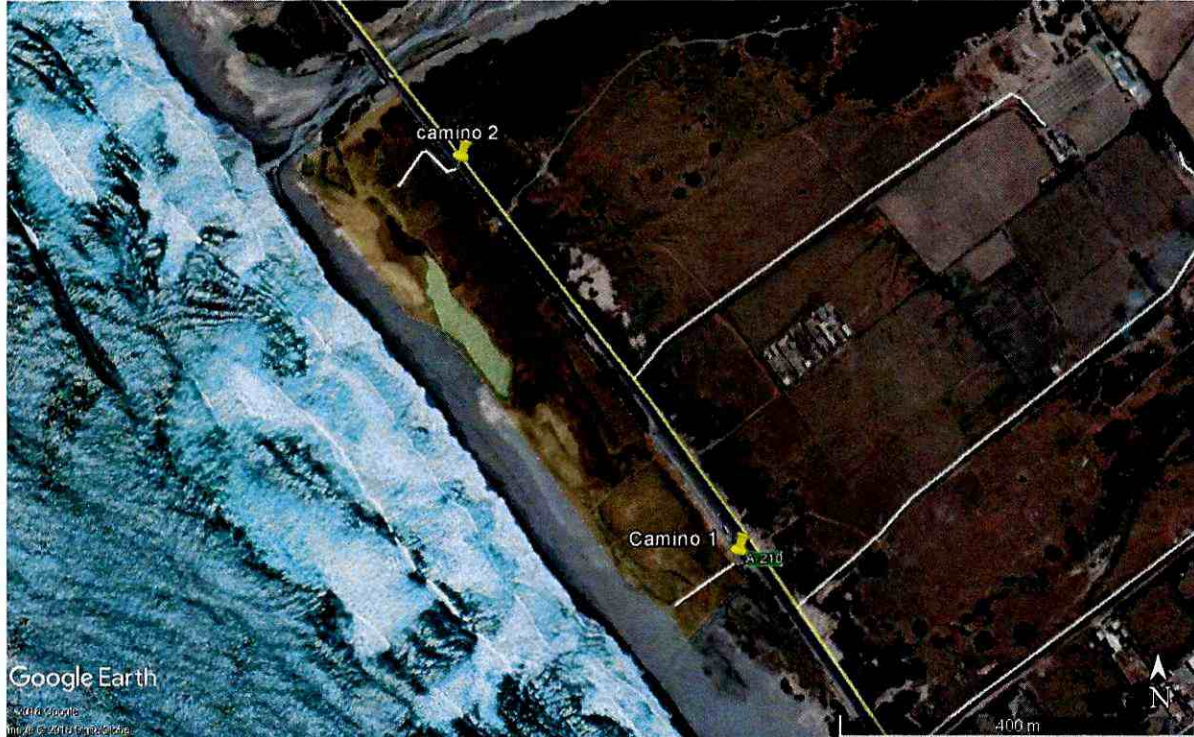
Imagen N° 2 – Senderos desprovistos de demarcación

De acuerdo al Considerando 3.10.3.1, letra c), de la RCA N° 23/2012, el Proyecto contempla la instalación de señalética de circulación, cuyo objetivo es que los visitantes transiten únicamente por senderos preestablecidos. Al respecto, se establece que *“se demarcarán los senderos ya indicados con piedras de diámetro no mayor a 30 cm cada una en ambos costados y a una distancia mínima suficiente entre ellas para asegurar la clara identificación del sendero a recorrer por el visitante.”* El Anexo 1 de la Adenda N° 1 presenta una figura que, entre otros elementos, ilustra los trazados de los senderos en color café, según se muestra a continuación:

Fuente: SMA. Elaboración propia utilizando programa Google Earth.

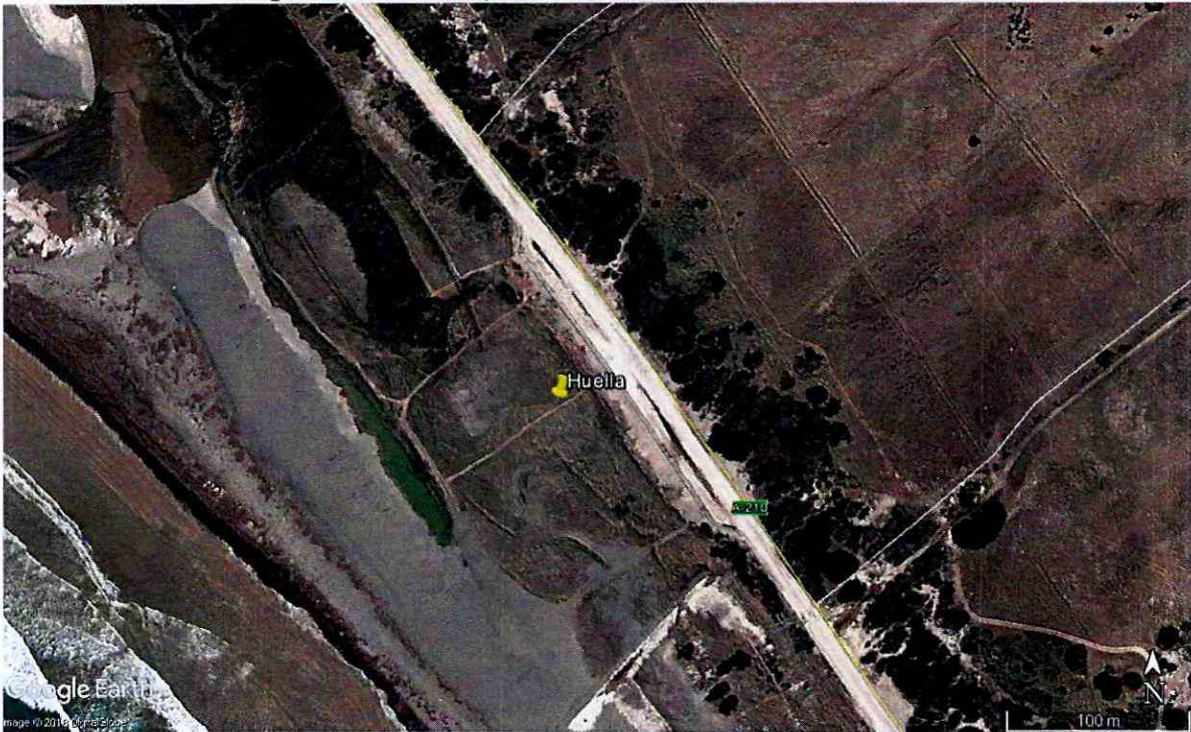
Imagen N° 3 – Huella preexistente a la evaluación ambiental

Sin perjuicio de lo anterior, conforme al análisis de imágenes satelitales realizado por esta Superintendencia, se ha determinado que la huella que atraviesa el sector sur del humedal en dirección oriente a poniente existía con anterioridad a la aprobación de la RCA N° 23/2012, como se puede apreciar en la siguiente imagen:

Fuente: SMA. Elaboración propia utilizando programa Google Earth. Imagen de 21 de febrero de 2012.
