**RESUELVE PROCEDIMIENTO ADMINISTRATIVO  
SANCIONATORIO ROL D-068-2017**

**RESOLUCIÓN EXENTA N° 1326**

2. El proyecto fiscalizado, denominado Vertedero El Empalme Rexin, se originó el año 2000 a partir de la Resolución N.E 1453 del Servicio de Salud Llanchipal, que autorizó a REXIN a instalar y operar un vertedero de residuos sólidos industriales en una superficie de 5 hás, ubicado en el Km 1.045 de la ruta 5 sur, camino El Salto Grande, Km. 0,7, comuna de Maullín, Provincia de Llanquihue, región de Los Lagos.

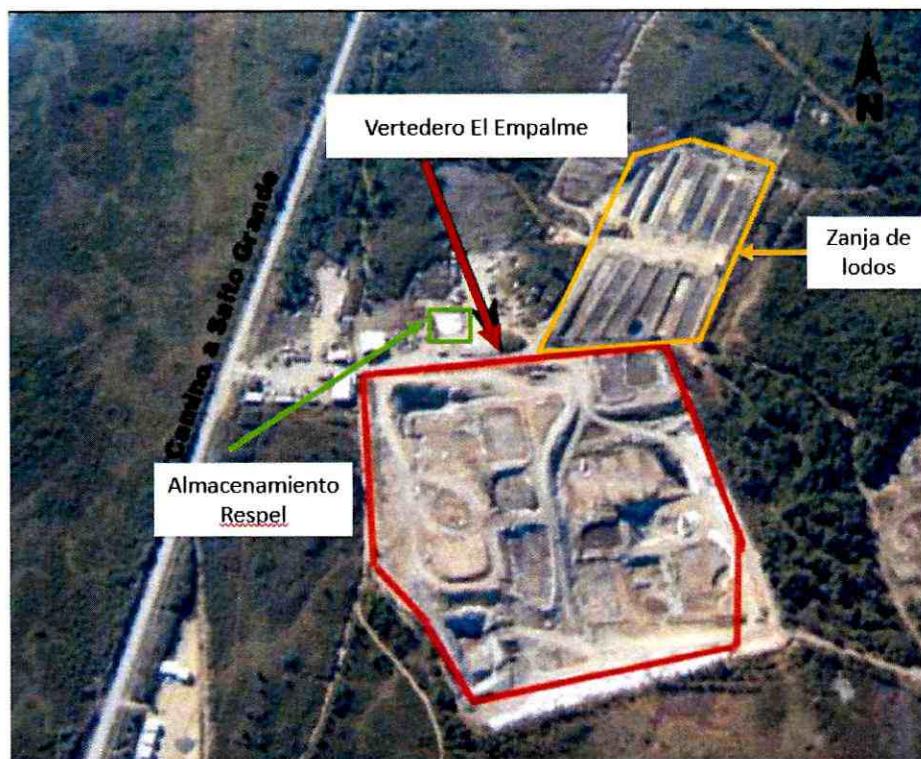
Imagen N° 1: Distribución unidad fiscalizable Rexin, Vertedero El Empalme

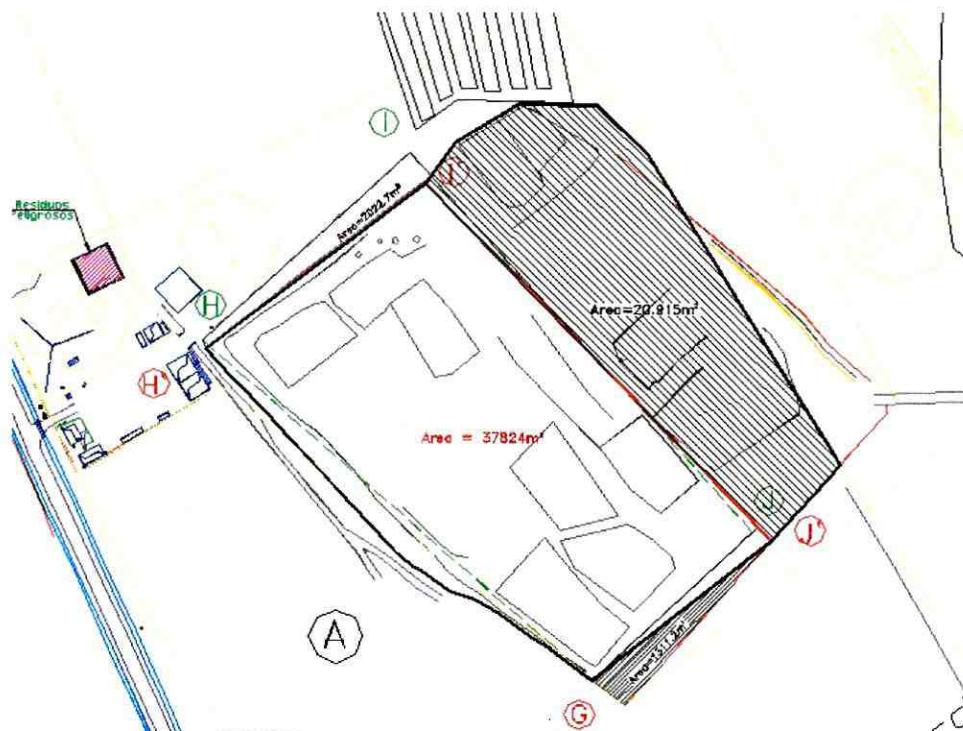
Imagen N° 2: Superficie del proyecto evaluado y calificado mediante RCA N° 91/2009

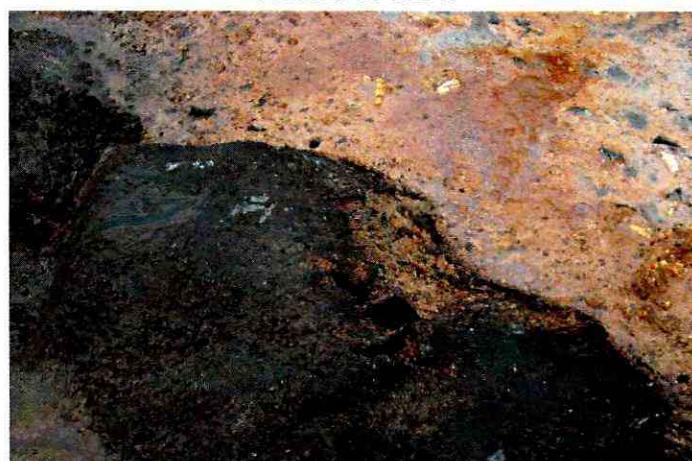
86. El primer hecho relativo a (i) la rotura de geomembrana de las zanjas de lodos, fue constatado durante la actividad de inspección de 28 de octubre de 2014, según consta en el acta respectiva que señala “*en la zanja n° 5 se evidencia rotura de geomembrana (...)*”, lo cual además se consigna en la siguiente fotografía:

**Fotografía N° 1:** Rotura de geomembrana en zanja de lodos N° 5, capturada con fecha 28 de octubre de 2014.

**102.** En relación al subcargo (i) relacionado con la rotura de geomembrana, en sus descargos la compañía indica que para la rotura en la zanja N° 5, el único medio de prueba fue la capturada el 28 de octubre de 2014, y la rotura en la zanja N° 1 también se acredita mediante una única fotografía. Indica que ello no daría cuenta de una situación generalizada o de inutilización de la zanja, sino que muestra una condición que eventualmente puede producirse y que una vez detectada es reparada. Agrega que la dimensión de la rotura no es apreciable a partir de la fotografía, señalando finalmente que estas situaciones detectadas habrían sido de carácter puntual, indicándose que las geomembranas de las zanjas N° 1 y N° 5 fueron reparadas según se desprende de la factura N° 178 de 7 de enero de 2015, emitida por Tecsoplast Ltda., por concepto de “*instalación de 1050 m<sup>2</sup> de geomembrana*”.

**259.** Como indicó en la configuración del cargo, la empresa retrasó la reparación de las geomembranas, tanto en la zanja N° 5, que fue constatada con roturas el 28 de octubre de 2014; como en la zanja N° 1, con rotura el 24 de septiembre de 2015. Al analizar los antecedentes aportados tanto en el escrito de descargos como en la respuesta al requerimiento de información de mayo de 2018, la empresa habría incurrido en gastos de reparación de membranas, en enero de 2015, sin embargo, no hay nuevas reparaciones con posterioridad a la inspección de septiembre de 2015, por lo que se entenderá que la empresa no ha vuelto<sup>9</sup> a reparar las geomembranas de la zanja N° 5. Dado lo anterior, y teniendo a la vista el gasto incurrido en reparación de 1.050 m<sup>2</sup> de geomembranas por un monto de \$ 1.275.000, correspondientes a 2,2 UTA, se considerará un costo retrasado de reparación de geomembrana de la zanja N° 1 y un costo evitado de la reparación de geomembrana de la zanja N° 5. No se considerará compra de nuevas geomembranas, pues se asumirá que tanto para las zanjas N° 1 y N° 5, no era necesario volver a cubrir el 100% del fondo de ambas zanjas y la empresa mostró contar con stock de geomembranas en el escrito de descargos.

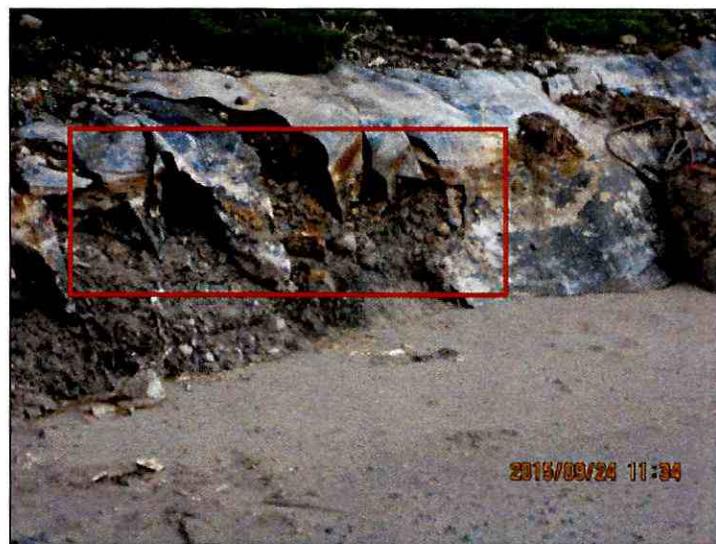
87. Asimismo, con fecha 24 de septiembre de 2015, se constató la existencia de roturas en la geomembrana de la zanja de lodos N°1, según consta en el acta de inspección ambiental respectiva, en la cual se consigna “*En el recorrido de las zanjas, actualmente 5, se constató en la zanja N° 1 sin techo de cobertura, material de impermeabilización roto (...)*”, lo cual además se consigna en el siguiente medio de prueba:

**Fotografía N° 2:** Rotura de material de impermeabilización en zanja de lodos N° 1, capturada con fecha 24 de septiembre de 2015.

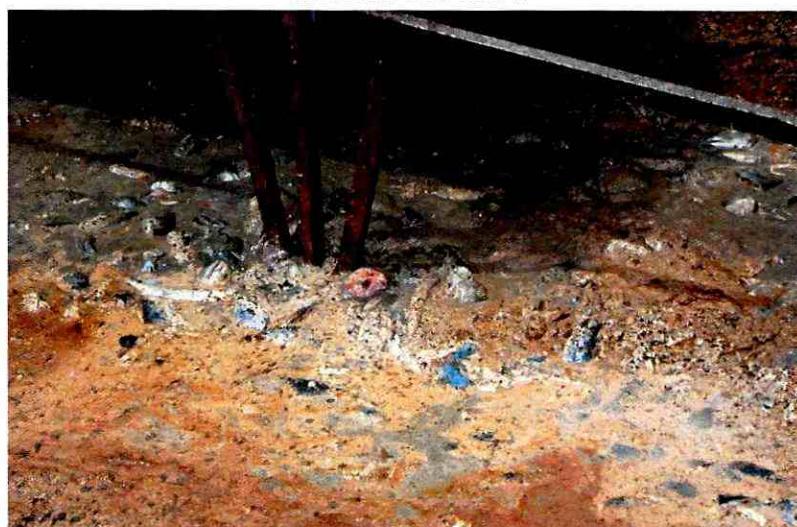
**89.** Respecto al segundo hecho que conforma el cargo N° 2, relativo a la disposición de residuos sólidos en la zanja de lodos, este fue constatado con fecha 28 de octubre de 2014, según consta en el acta de inspección ambiental, la cual consigna que *“En la zanja N° 5 se evidencia rotura de geomembrana y disposición de cabezas de pescado en la zanja”*. Adicionalmente, ello consta en el siguiente medio de prueba:

**Fotografía N° 3:** Disposición de cabezas de pescado en zanja de lodos N° 5, capturada con fecha 28 de octubre de 2014.

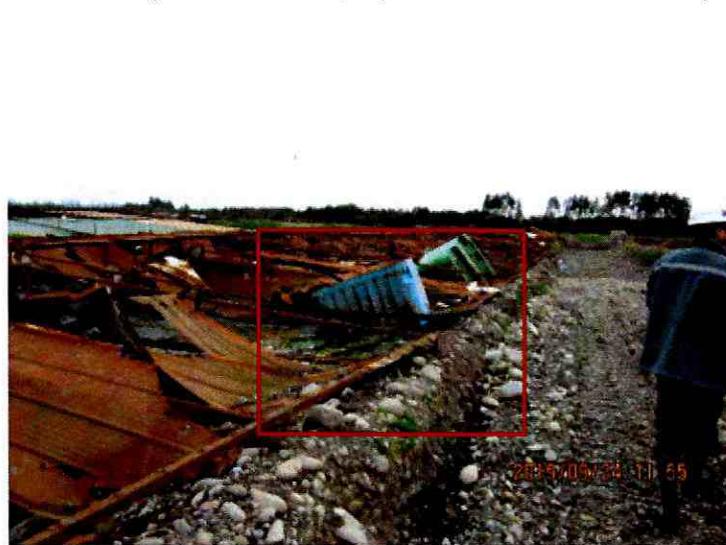
90. Asimismo, la presencia de residuos sólidos dispuestos al interior de las zanjas de lodos fue constatada con fecha 24 de septiembre de 2015, lo cual fue consignado en el acta de inspección ambiental respectiva, la cual señala “*en la zanja N° 4 se observan varios bins en su superficie*”. Lo anterior, además se evidencia en el siguiente medio de prueba:

**Fotografía N° 4:** Bins en zanja de lodos N° 4, capturada con fecha 24 de septiembre de 2015.

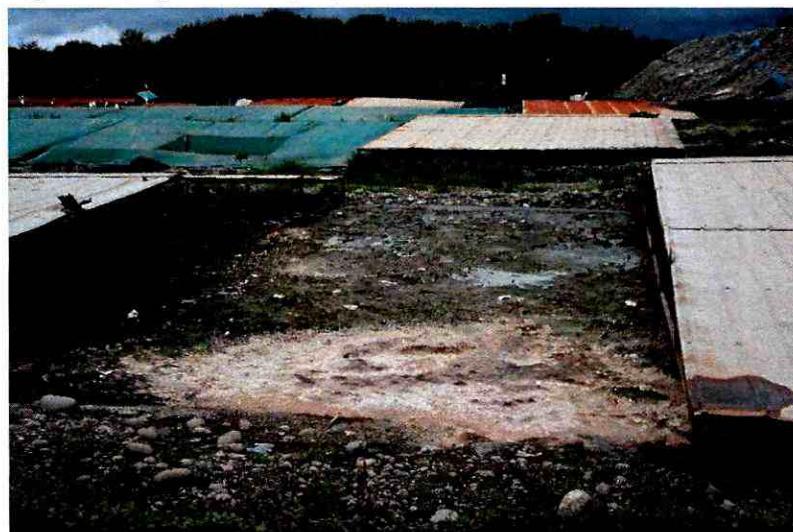
**Fotografía N° 5:** Zanja de lodos N° 1, falta de techo y estructura metálica de soporte que permite el ingreso de aguas lluvias, capturada con fecha 28 de octubre de 2014.

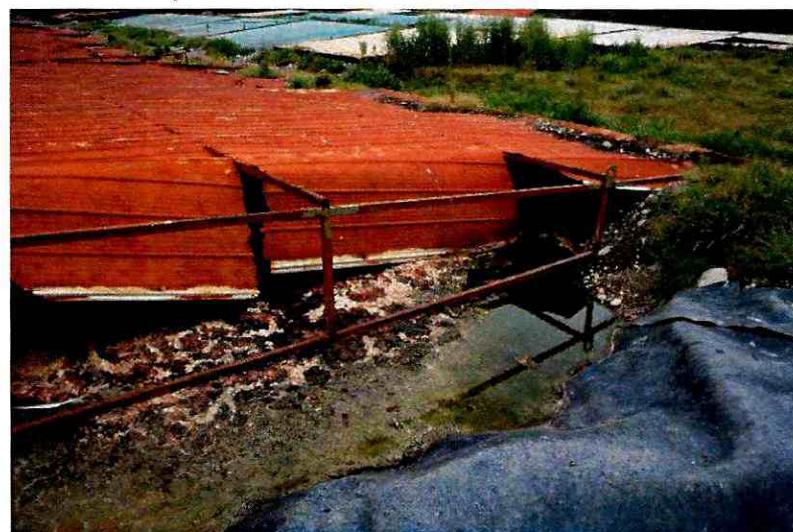
**Fotografía N°6:** Zanja N° 5 (en uso), mal estado del techo permitiendo el ingreso de aguas lluvias, capturada con fecha 28 de octubre de 2014.

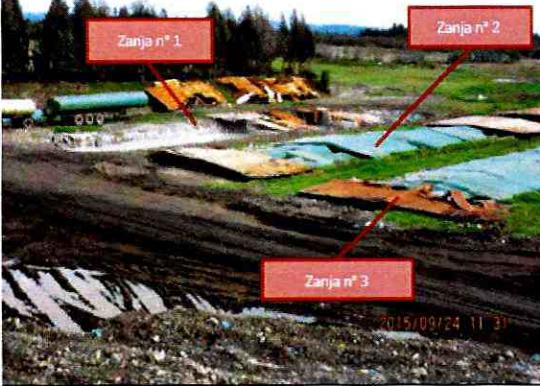
93. Adicionalmente, el hecho infraccional relativo al mal estado de los techos de las zanjas de lodos también fue constatado durante la actividad de inspección ambiental de 24 de septiembre de 2015, lo cual fue consignado en el acta respectiva que indica *"En el recorrido de las zanjas, actualmente 5, se constató en la zanja N° 1 sin techo de cobertura (...), las zanjas N° 2 y 3 con techo de cobertura parcial y zanjas 4 y 5 sin techo de cobertura. (...)"*. Lo anterior también se evidencia en los siguientes medios de prueba:

<p><b>Fotografía N° 7:</b> Vista parcial de las zanjas de lodos N° 1, 2 y 3, capturada con fecha 24 de septiembre de 2015.</p>

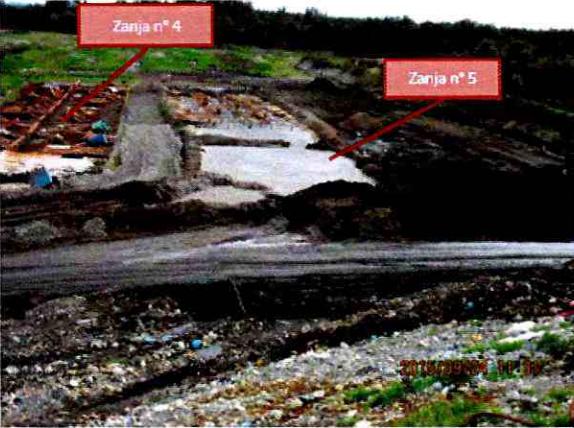
<p><b>Fotografía N° 8:</b> Vista parcial de las zanjas de lodos N° 4 y 5, capturada con fecha 24 de septiembre de 2015.</p>

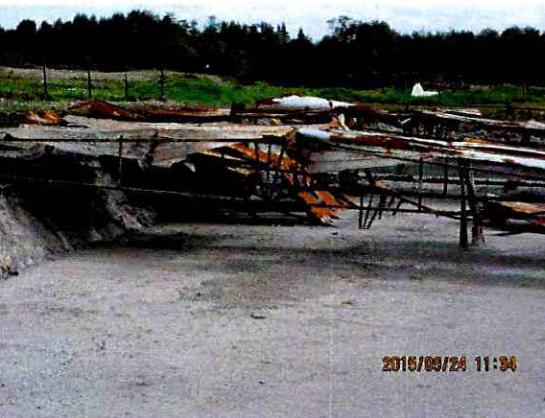
<p><b>Fotografía N° 9:</b> Se verifica que no hay cobertura en zanja de lodos N° 1, capturada con fecha 24 de septiembre de 2015.</p>

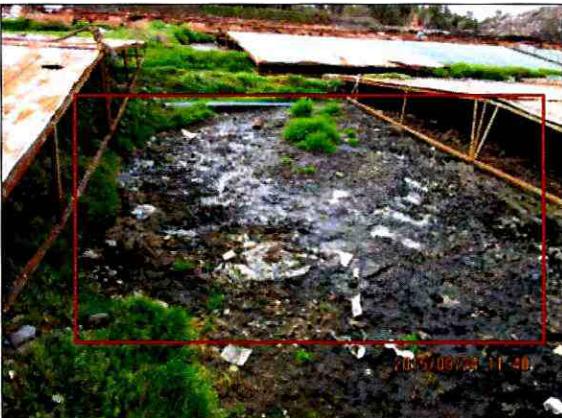
<p><b>Fotografía N° 10:</b> Zanja de lodos N° 2 falta de estructura de soporte y techo, capturada con fecha 24 de septiembre de 2015.</p>

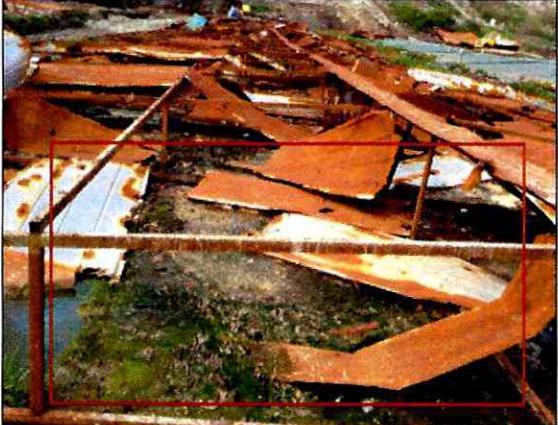
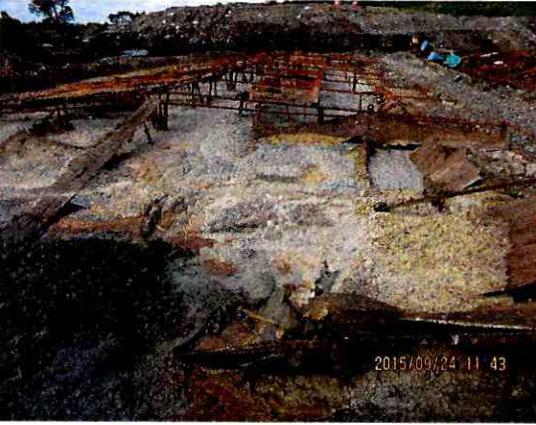
<b>Fotografía N° 11:</b> Zanja de lodos N° 4, capturada con fecha 24 de septiembre de 2015.	<b>Fotografía N° 12:</b> Se verifica la no existencia de cobertura en la zanja N° 5, capturada con fecha 24 de septiembre de 2015.

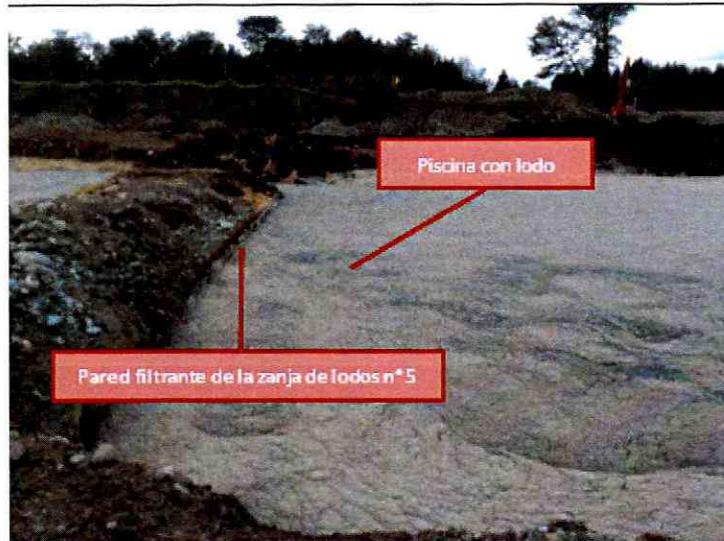
96. Igualmente, la presencia de lodo en la totalidad de la zanja sin visualizar separación del lixiviado a través de la pared filtrante, fue constatado durante la actividad de inspección ambiental de 24 de septiembre de 2015, en cuya acta se consigna que *“en el caso de la zanja N°5 se observó lodos en la cabecera de infiltración (...)”*. Lo anterior también consta en el siguiente medio de prueba:

**Imagen N° 3:** En zanja de lodos N° 5 la piscina se observa con lodo, sector en el cual se debería recibir el agua que escurre por decantación, capturada con fecha 24 de septiembre de 2015.

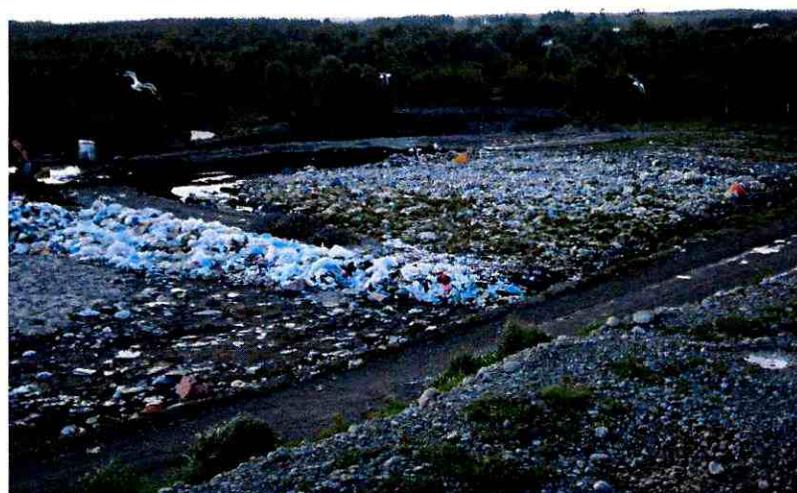
**Fotografía N° 13:** Vista panorámica del frente de disposición, donde no existe bóxer activo.

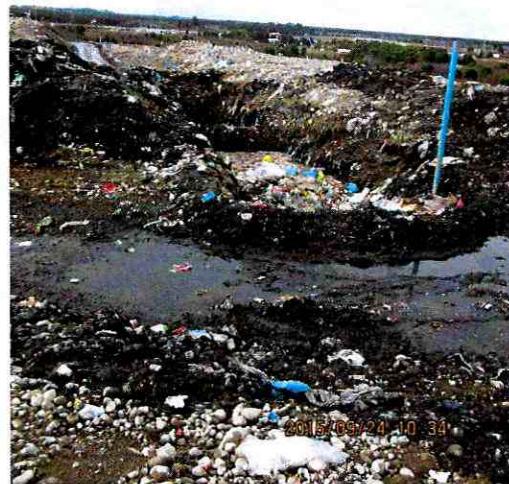
**Fotografía N° 14:** En la cota alta del Vertedero, bóxer en uso que se encuentra dividido en dos celdas, sin perfiles adecuados, sin cobertura, sin manejo lixiviados, sin manejo aguas lluvias, sin manejo gases.

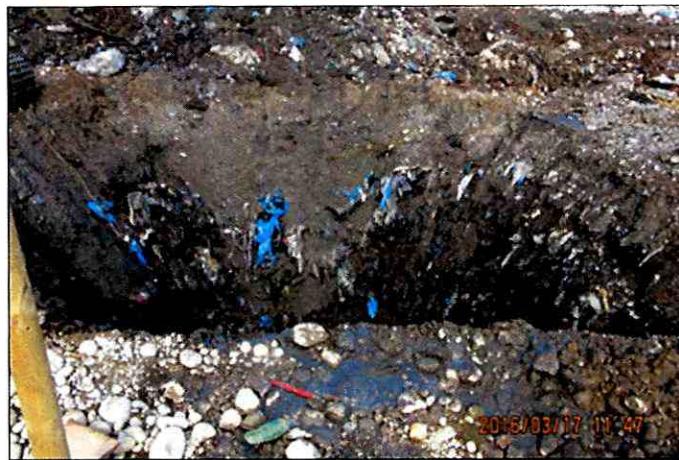
**125.** Por su parte, durante la inspección ambiental de 17 de marzo de 2016, se constató la construcción de zanjas para disponer de mortalidad de salmones sobre la torta de disposición de residuos, sin habilitar nuevos boxer de disposición conforme lo indica la RCA. El informe respectivo detalla que la forma y método de disposición de mortalidad es a través de zanjas hechas con retroexcavadora en la torta de disposición de residuos, disponiendo los peces libremente sin cobertura y maxisacos completos con mortalidad. De ello quedó constancia en el acta respectiva, y además en las fotografías contenidas en el informe de fiscalización DFZ-2016-1074-X-RCA-IA, del cual se destaca la siguiente:

**Fotografía N° 15:** Se observa la zanja en construcción, con la presencia de residuos en profundidad además del suelo poroso que facilita el proceso de lixiviación, capturada el 17 de marzo de 2016.

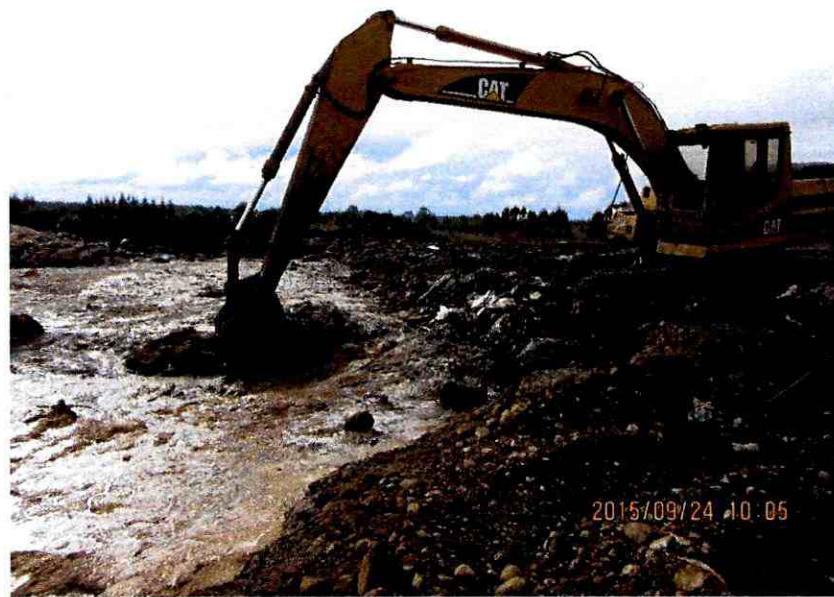
**126.** En cuanto a la disposición de lodos frescos en el sector de disposición de residuos sólidos, el acta de inspección ambiental de 24 de septiembre de 2015 consigna que *“Se inició el recorrido por el sector en donde ocurrió el derrumbe en el año 2013 en este sector en compañía del Sr. Kappes. Se observó un área de trabajo con maquinaria (retroexcavadora) sobre residuos sólidos tales como bins, plásticos, botellas, bolsas, etc. Consultado el Sr. Kappes respecto al lodo indicó “se trataba de lodo producido por el derrumbe en cuestión”*, en referencia al derrumbe de residuos en el año 2013. Asimismo, dicha acta consigna la presencia de *“residuos dispersos por toda el área de la torta, sectores con acumulación de material líquido descompuesto, lodo, residuos sólidos como plásticos, tarros, etc.”* Lo anterior igualmente consta en la fotografía N° 16 de la presente resolución (correspondiente a la fotografía 2 del informe DFZ-2015-547-X-RCA-IA).

**Fotografía N° 16:** Disposición de lodo fresco mezclado con residuos sólidos en la zona “L” del vertedero (parte inferior), capturada con fecha 24 de septiembre de 2015.

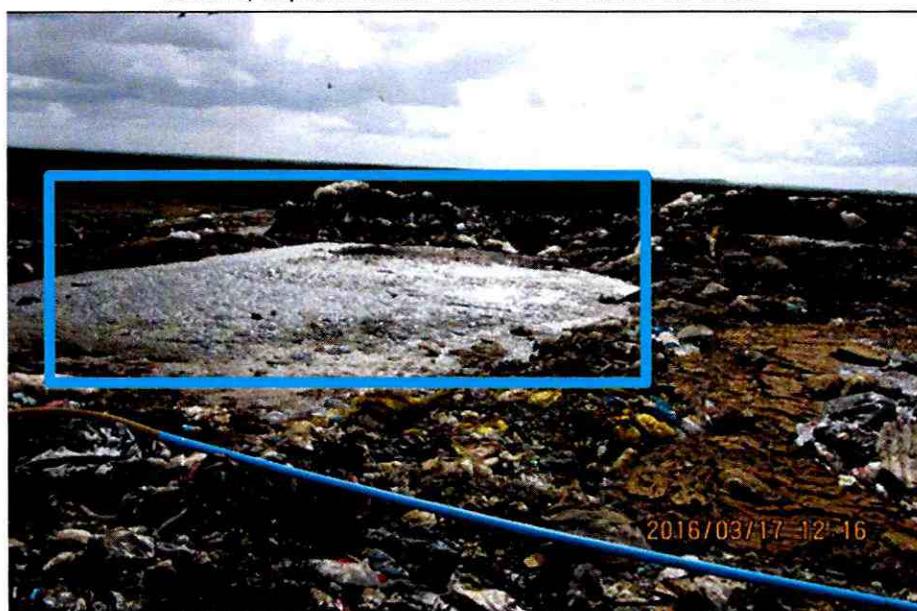
**Fotografía N° 17:** Se observa en la parte alta del vertedero la disposición de lodo con residuos sólidos, capturada con fecha 17 de marzo de 2016.

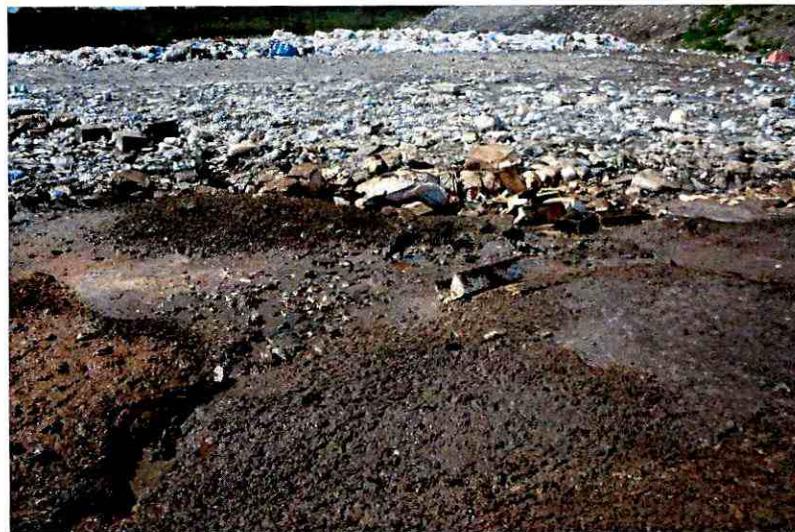
**Fotografía N° 18:** Gran cantidad de residuos sin cobertura del derrumbe, lo anterior permite el contacto directo de las aguas lluvias con la masa de residuos, 29 de octubre de 2014.

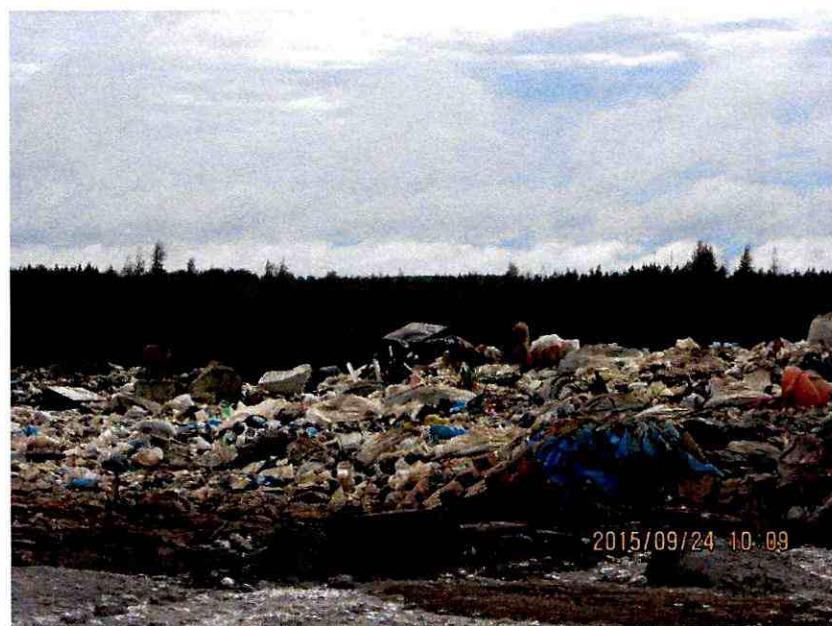
**Fotografía N° 19:** sector denominado "L" del vertedero, con residuos sólidos de data reciente, sin cobertura, 24 de septiembre de 2015.

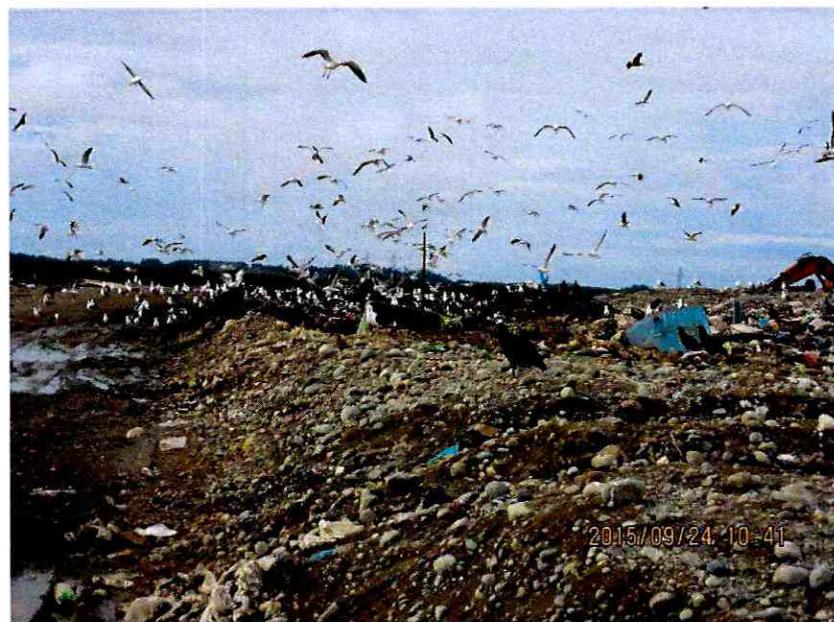
**Fotografía N° 20:** Cobertura final del bóxer anterior sin la adecuada compactación final y con presencia de residuos sólidos en superficie, 24 de septiembre de 2015.

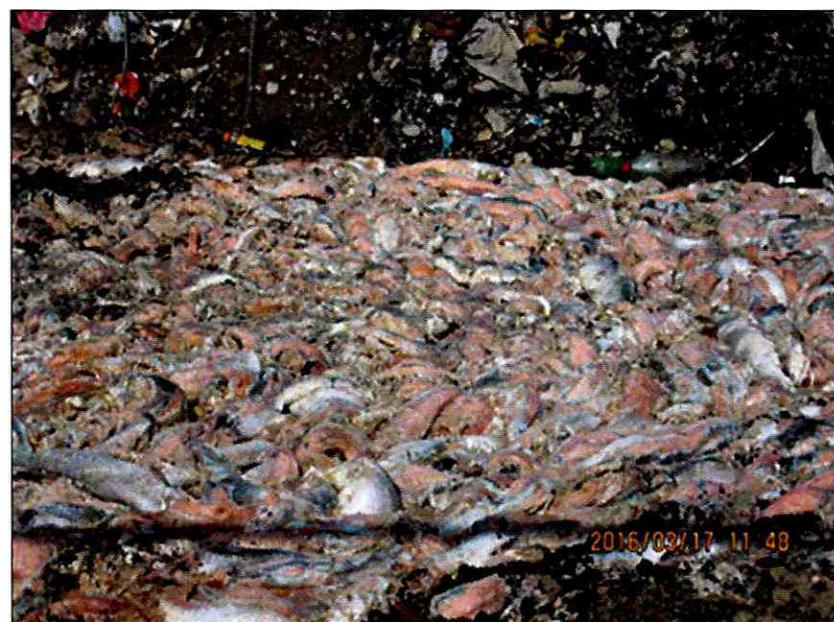
**Fotografía N° 21:** Se observa parte alta del vertedero con mortalidad sin cobertura, expuesta a las condiciones meteorológicas, capturada con fecha 17 de marzo de 2016.

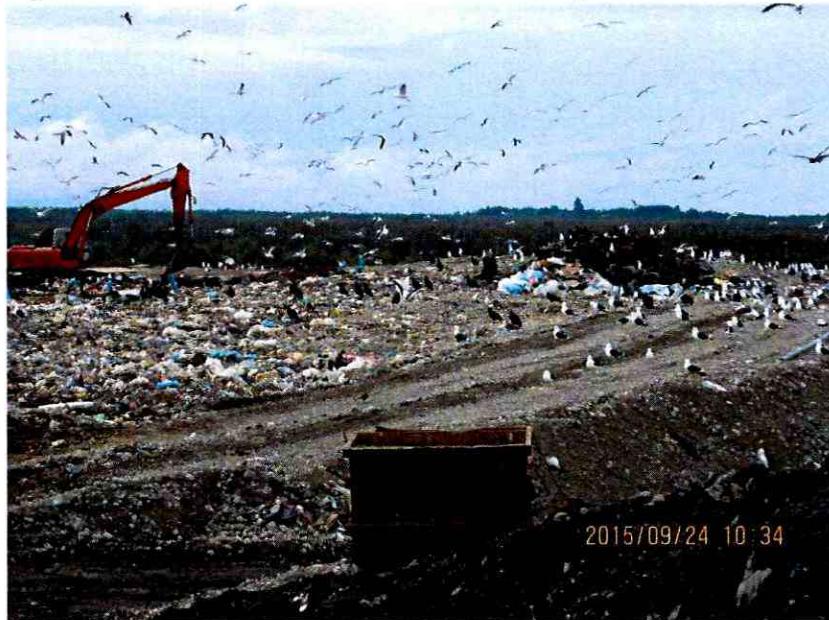
**Fotografía N° 22:** Gran cantidad de avifauna, en la parte alta del vertedero.

**149.** En sus descargos el titular señala que lo constatado se debió a una situación puntual que fue prontamente solucionada, contando en la actualidad con un cañón disparador disuasivo sonoro y dos espantapájaros rotativos y dos más de respaldo en caso de fallas. Para finalizar solicita la recalificación del cargo a leve, en tanto el hecho fue solucionado y además porque no puede entender como incumplida en forma grave una medida para minimizar efectos adversos del proyecto.

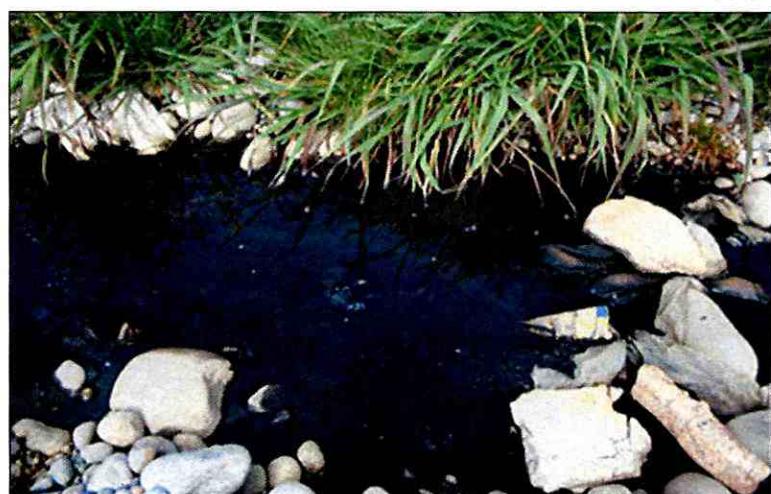
**Fotografía N° 23:** Presencia de lixiviados observados durante el recorrido del vertedero.

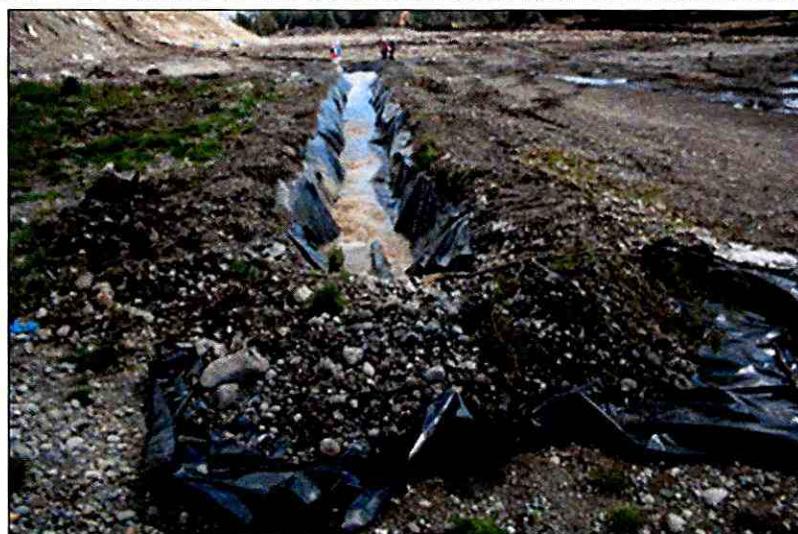
**Fotografía N° 24:** Presencia de lixiviados observados durante el recorrido del vertedero.

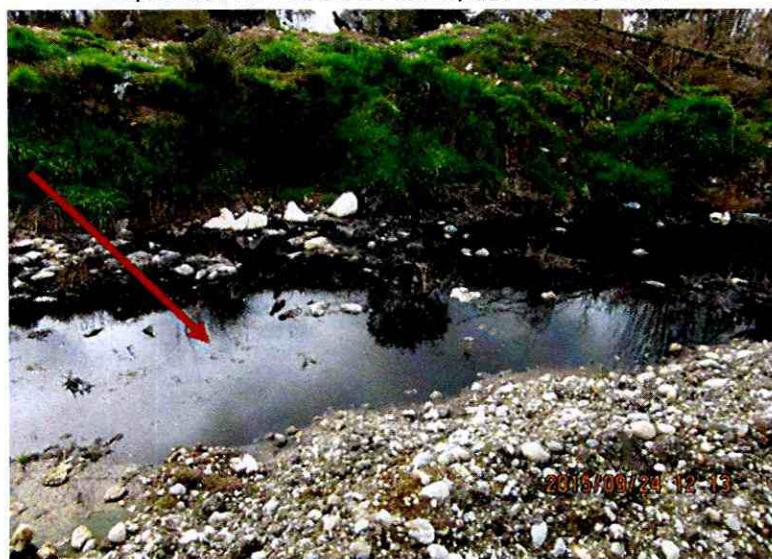
153. Por su parte, durante la actividad de inspección ambiental de 24 de septiembre de 2015, se constató que “*A las 11.07 horas se observó escurrimiento de líquidos desde bóxer anterior al actual en uso. El líquido escurrió por (la ladera) el talud hacia zanja de captación de lixiviado ubicada a unos 10 metros aproximadamente. El líquido siguió su curso hasta un corte efectuado con maquinaria de recolección e infiltración. Momentos después del escurrimiento concurrió maquinaria para realizar movimiento de tierra para contención. En la cota superior no se constató [...] la existencia en el boxer en uso del pozo de acumulación de lixiviados y sin impermeabilización. [...] Respecto del lixiviado el St. Kappes señaló que en el verano se va absorbiendo con la masa de basura, y además se le agrega aserrín y que en el invierno se saca con motobomba y se va al estanque evaporador. Finalmente se constató [...] residuos dispersos por toda el área de la torta, sectores con acumulación de material líquido descompuesto [...]*”. Lo consignado en el acta de inspección fue analizado en el informe de fiscalización DFZ-2015-547-X-RCA-IA, en el cual además se analiza el registro fotográfico capturado durante la inspección. A mayor abundamiento, en materia de canales de contorno dicho informe señala que “*Se recorrió el perímetro del vertedero observándose en la parte basal de este un sector de acumulación de lixiviados contenido en una zanja de 12 mt x 1 mt y 1 mt de profundidad aproximadamente en el mismo recorrido se apreció el escurrimiento de lixiviados hacia el canal de recolección ubicado en la parte baja de la torta. Se observó el apozamiento en distintos sectores de líquidos lixiviados y de diversos residuos sólidos como envases de fertilizantes, aceite y bombona freón*”.

**Fotografía N° 25:** Sector con apozamiento de lixiviados incluso con burbujas en superficie, capturada con fecha 24 de septiembre de 2015.

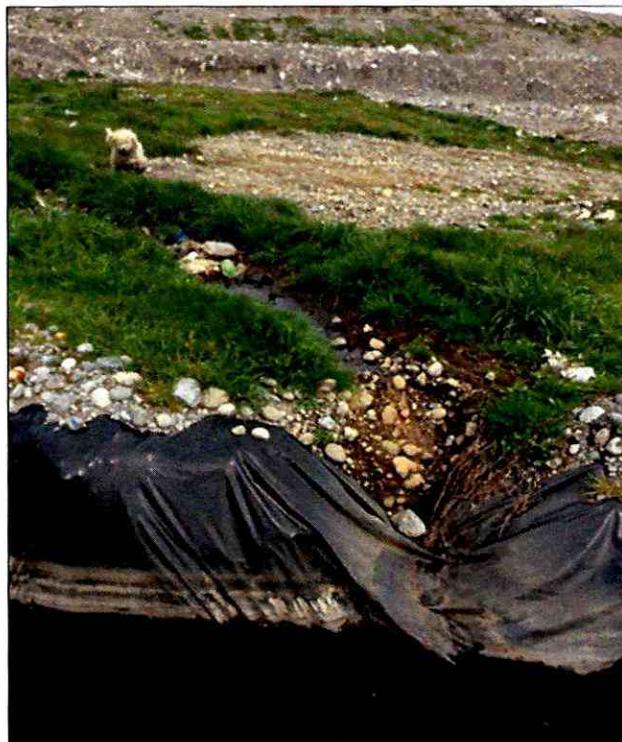
**Fotografía N° 26:** escurrimiento de percolados hacia la parte basal, capturada con fecha 24 de septiembre de 2015.

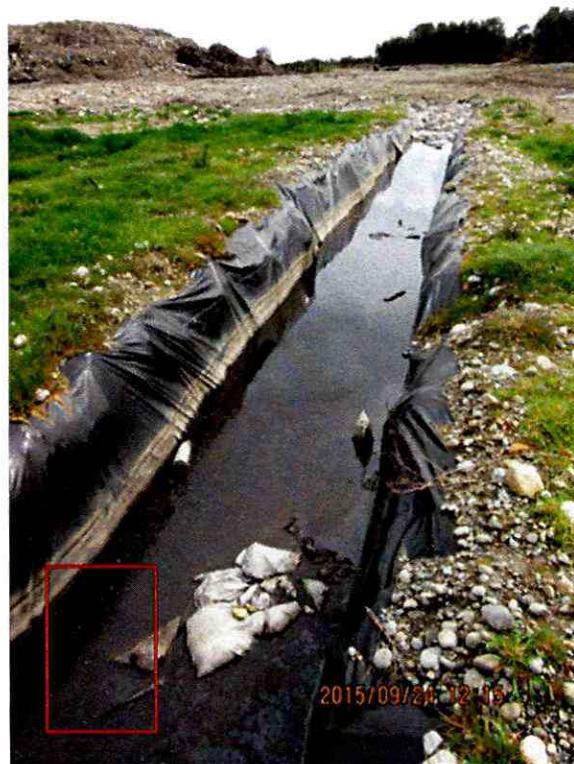
**Fotografía N° 27:** Reiteración de lo constatado en la inspección de octubre de 2014 (fotografía 24 de la presente resolución). Acumulación de lixiviados contenidos en una zanja de dimensiones aproximadas a 12 x 1 mt, también se observa la presencia de burbujas en superficie, capturada con fecha 24 de septiembre de 2015.

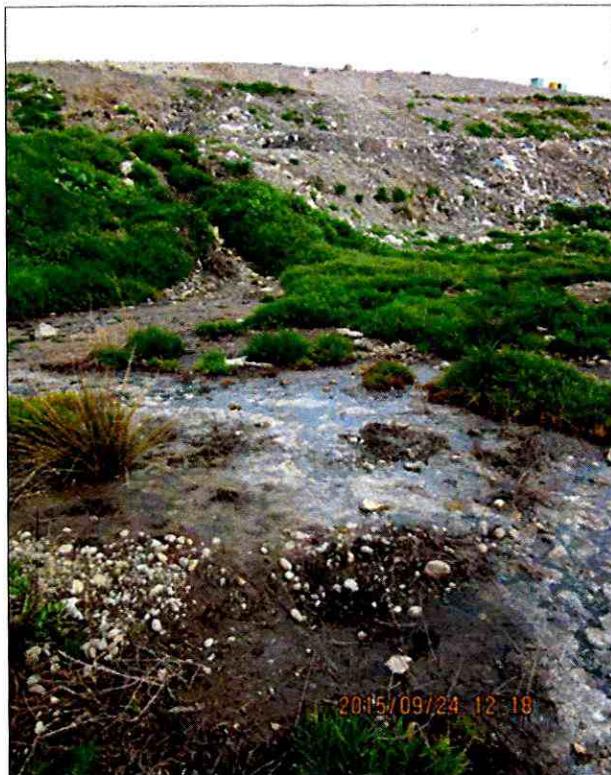
**Fotografía N° 28:** Se observa otro sector en la parte basal con abundante presencia de percolados, capturada con fecha 24 de septiembre de 2015.

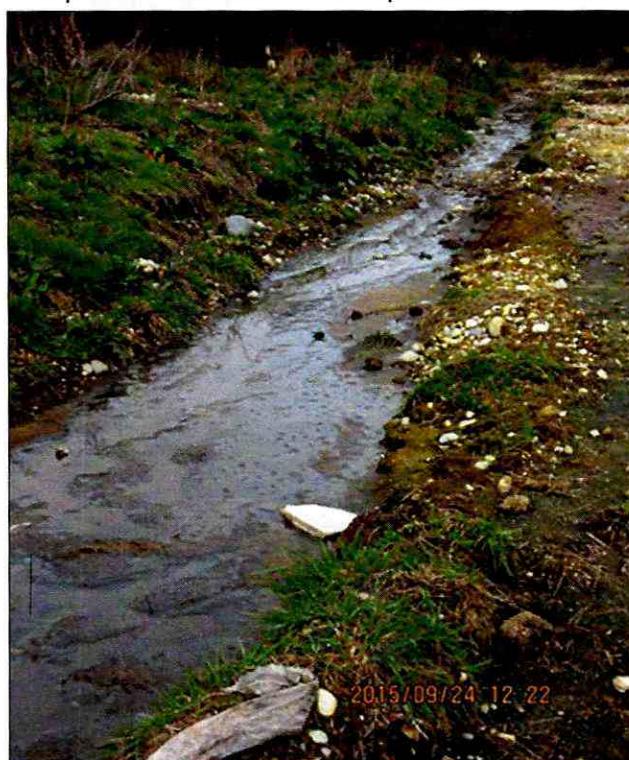
**Fotografía N° 29:** Canal de aguas lluvias sin impermeabilizar, con presencia de percolados, capturada con fecha 24 de septiembre de 2015.

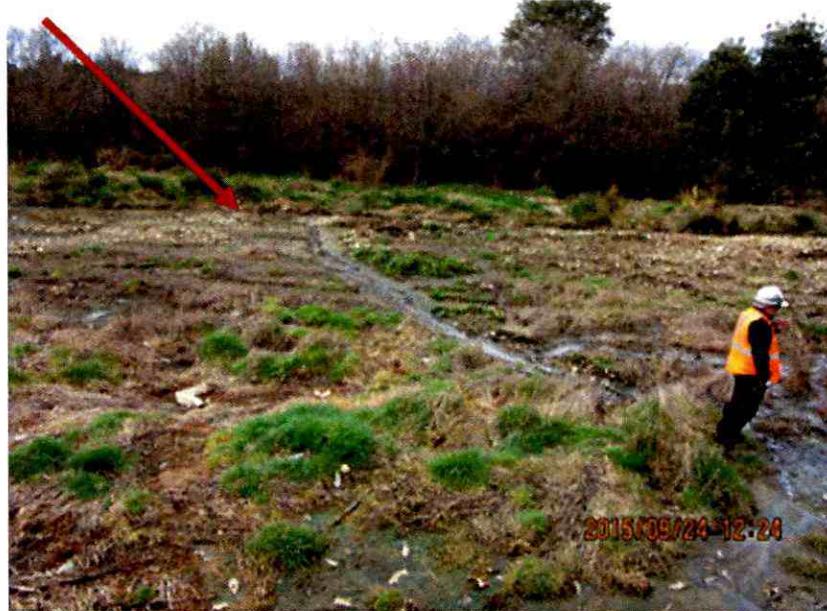
**Fotografía N° 30:** Acumulación de percolados en la cara sur-este del vertedero, al fondo canal de aguas lluvias con el cual se interceptan, capturada con fecha 24 de septiembre de 2015.

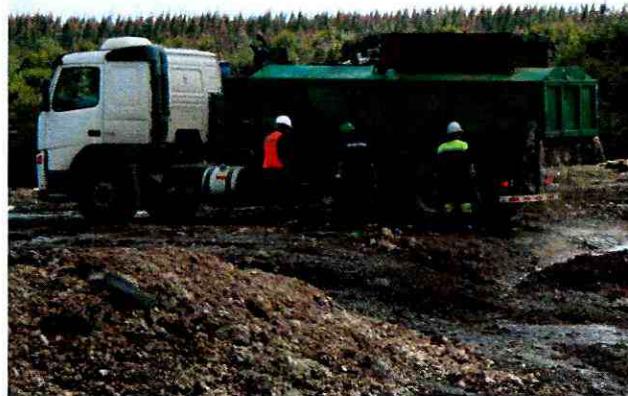
**Fotografía N° 31:** Descarga directa de residuos líquidos en el frente de trabajo del vertedero, 20 de octubre de 2014.

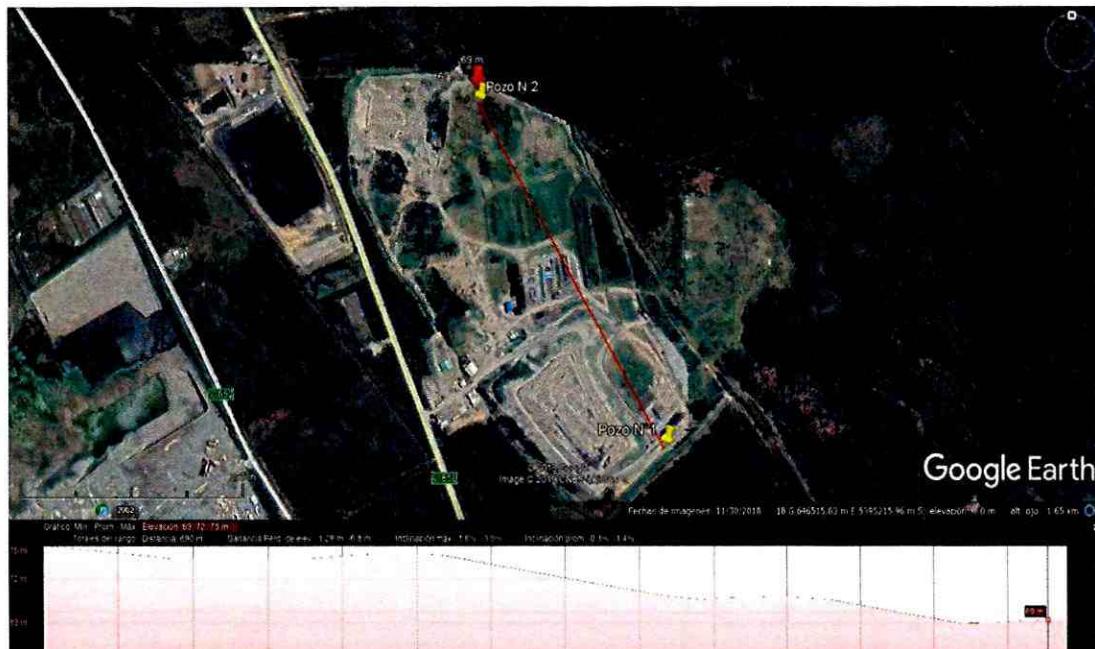
**Imagen N° 4:** Pendiente del terreno en Vertedero El Empalme. En la flecha roja se señala la ubicación del pozo N°2, el cual se encuentra a 69 msnm, mientras que el pozo N°1 se encuentra a 75 msnm.

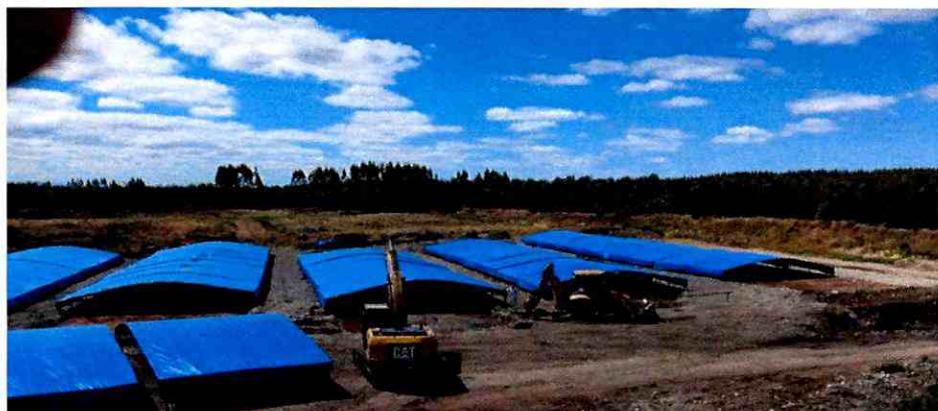
**Fotografía n° 32:** Zanjas de adecuación de lodos con techumbre.
