**RESUELVE PROCEDIMIENTO ADMINISTRATIVO
SANCIONATORIO ROL F-009-2018**

RESOLUCIÓN EXENTA N° 1786

2. El Proyecto Mina Cardenilla se emplaza en la Comunidad Los Cerrillos de Secano, comuna de Catemu, Región de Valparaíso y consiste en la explotación a cielo abierto de un yacimiento de cobre, considerando una ley media de 2% de cobre total y una ley media de 1,43% de cobre soluble. El proyecto fue diseñado para la producción 15.000 ton/mes de mineral durante una vida útil de 7 años.

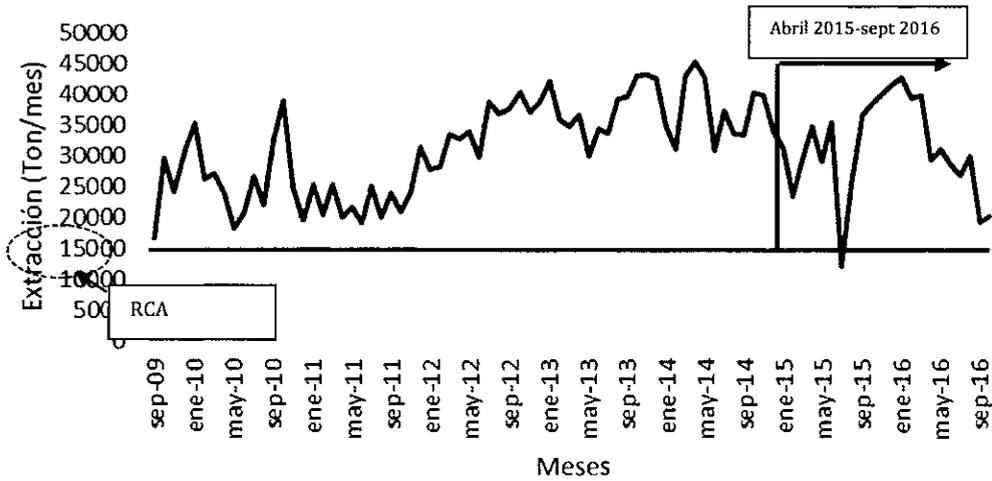
Gráfico N°1

Niveles de extracción de mineral (Ton/mes) entre septiembre 2009 y octubre 2016, en Mina Cardenilla

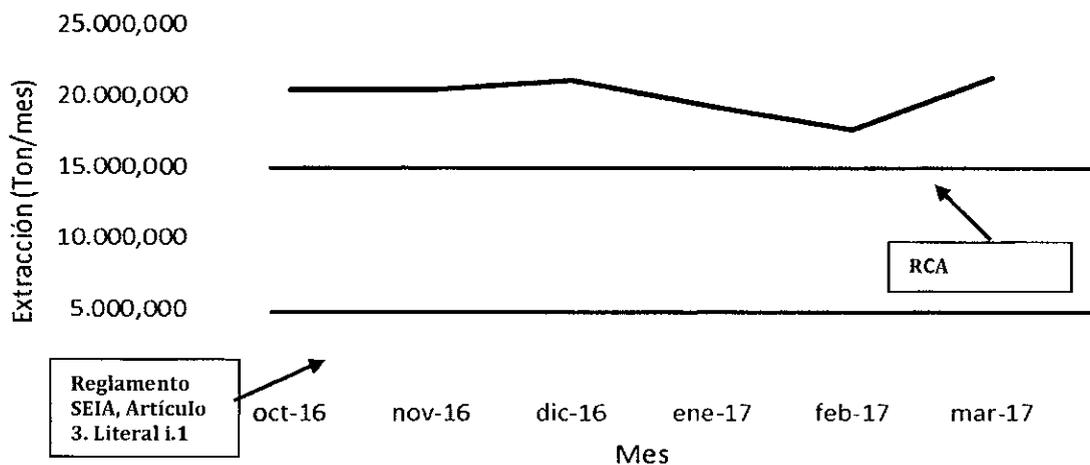
Gráfico N°2

5.3. Con posterioridad a la fecha que debió haber terminado de operar el proyecto, es decir, desde octubre de 2016 hasta marzo de 2017, fecha en la cual se efectuó la fiscalización ambiental, se extrajo mensualmente más de 5.000 Ton/mes, alcanzando un total de 120.210,9 toneladas de mineral (bruto) de forma no autorizada, como se observa en el siguiente gráfico.

Niveles de extracción de mineral (Ton/mes) entre noviembre 2016 y marzo 2017, Mina Cardenilla

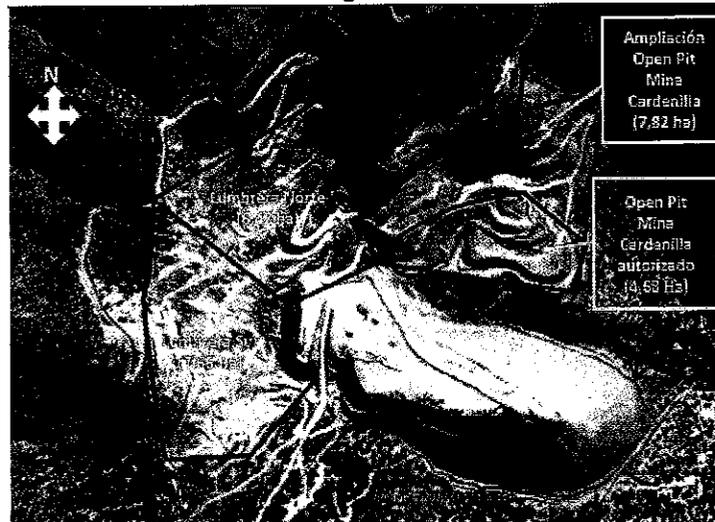
Imagen N°2

5.4. Explodesa amplió la cantera de extracción de mineral (open-pit) de la Mina Cardenilla en 7,82 ha., por sobre lo autorizado en el considerando 3.2.1 de la RCA N°242/2008 y la Adenda N°2 que precisa la unidad de medida de cada instalación

del proyecto. En la imagen se aprecia el área autorizada (4,68 Ha) del open pit de la Mina Cardenilla, según lo dispuesto en la RCA N°242/2008; luego, en color café se aprecia la ampliación del open-pit por sobre lo autorizado.

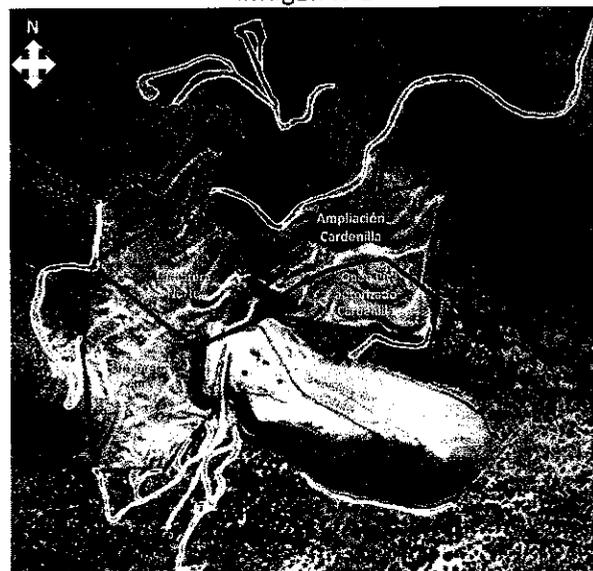
Imagen N°3

5.6. Explodesa habilitó nuevos caminos no contemplados ni autorizados por la RCA N°242/2008, para acceder a los sectores Lumbreira Norte, Lumbreira Sur, Cardenilla y Mina Cuyanita, los que se pueden apreciar en la siguiente imagen, donde en color blanco se indican todos los nuevos caminos habilitados por el Titular para acceder a las áreas de explotación de mineral, los cuales no corresponden a aquellos caminos proyectados y autorizados por la RCA N°242/2008, considerandos 3.2 y 3.3.2 letra b).

Fuente: Figura 14 Informe de Fiscalización Ambiental DFZ-2017-177-V-RCA-IA
En color blanco se indican todos los nuevos caminos habilitados por el titular y en color celeste los caminos existentes (previos al proyecto) que aún están presentes al sur del botadero de estériles y arriba del sector Lumbrera Norte

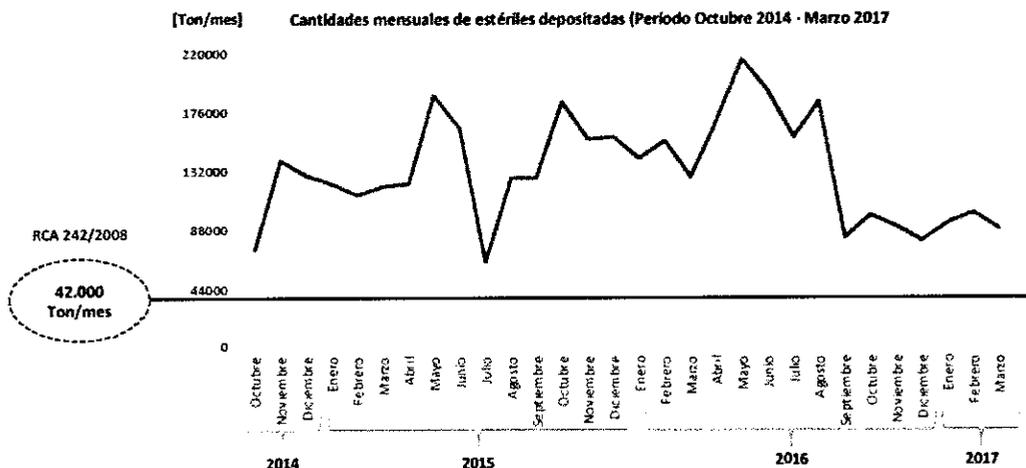
Gráfico N°3

5.11. El titular amplió el botadero de estériles con respecto a lo autorizado por la RCA N°242/2008, 3.3.2 letra e), superando los parámetros de diseño relativos a superficie del botadero, densidad de depositación, largo y ancho del botadero, altura máxima y razón estéril del mineral, establecidos en el considerando 3.3.2e de la referida resolución, lo que se muestra en la tabla N°1 siguiente, marcados en los recuadros de líneas rojas segmentadas. En esta línea, se constató que el titular ha depositado 11.269.860,165 toneladas de estériles en el botadero autorizado por la RCA N°242/2008, lo cual es 3,63 veces mayor a las 3.105.000 toneladas establecidas en el considerando 3.13.3 de la RCA, disponiendo una cantidad mensual de estériles, en el período octubre de 2014 y marzo de 2017, mayor a las 42.000 ton/mes que la RCA estableció como generación mensual de estériles, lo que se aprecia en el grafico N°3 siguiente. Por otra parte, se constató que el titular depositó 230.447,20 toneladas de estériles, generados por la operación del proyecto hasta la fecha de la fiscalización, en un lugar de la faena minera no autorizado para ello y que se ubica inmediatamente al poniente del área autorizada del botadero de estériles.

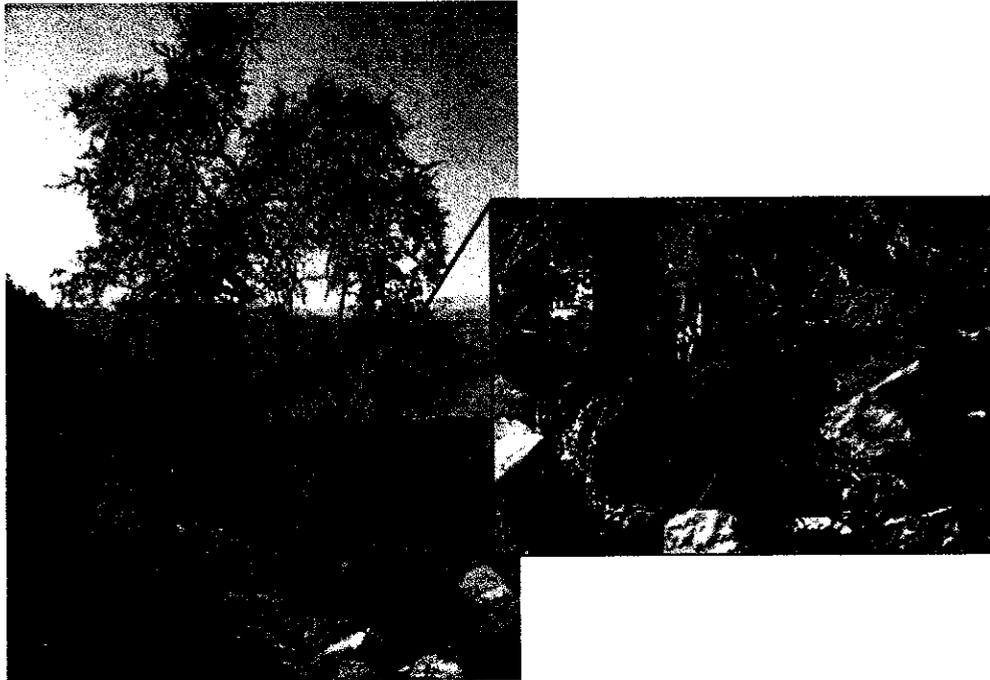
Imagen N°14

5.12.4. La rotura del tronco de un ejemplar de la especie arbórea endémica *Acacia cavendishii*, como se aprecia en la imagen siguiente.

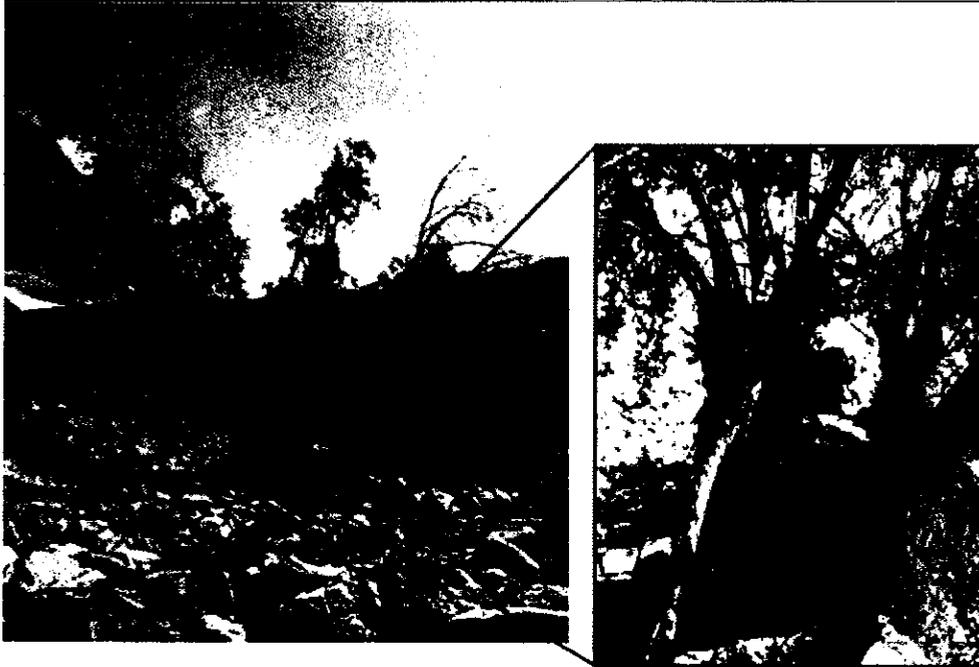
Imagen N°15

5.12.5. La obstrucción de hábitat de un individuo de la especie arbórea endémica *Quillaja saponaria*, como se observa en la imagen siguiente.

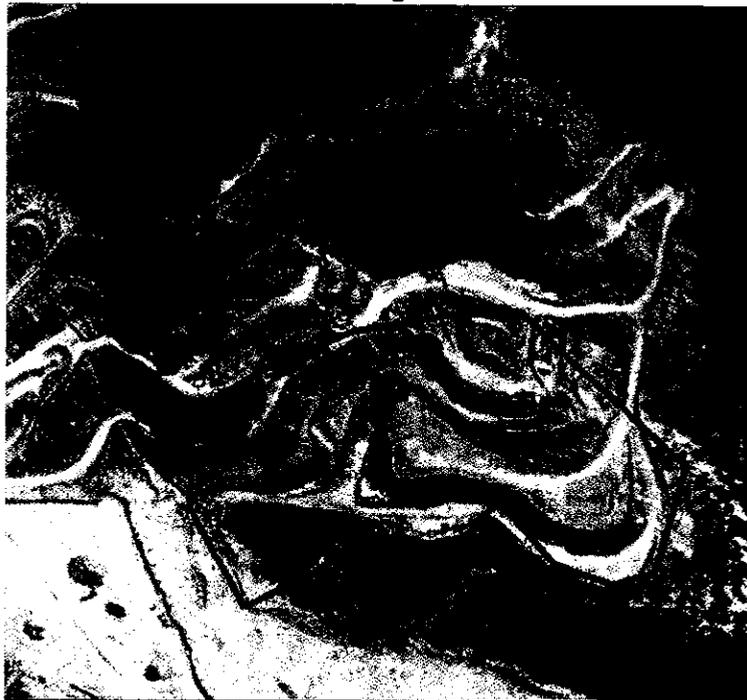
Imagen N°18

5.21. La no implementación del canal de contorno aguas arriba de la cantera de la mina y de sus respectivas cámaras de sedimentación, lo que se aprecia en la imagen N°18, donde se observa el sector ubicado aguas arriba del polígono rojo del open-pit o cantera que fue autorizado por la RCA N°242/2008, sin la existencia del canal colector o de contorno y de las dos cámaras de sedimentación que corresponden.

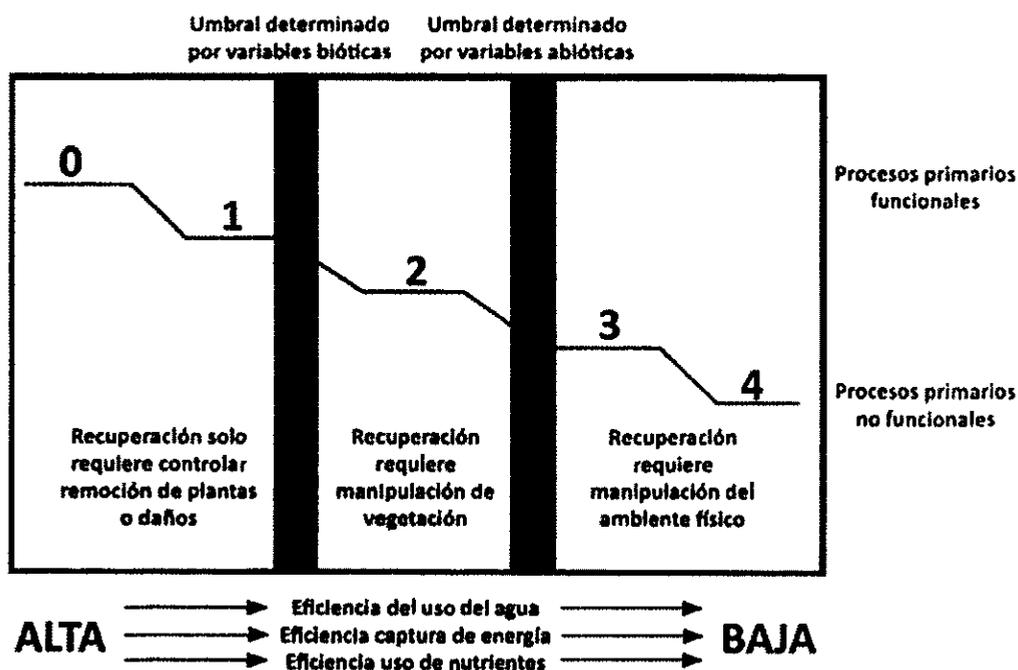
142. Aplicando al presente caso el modelo propuesto por Whisenant (1999)³⁶ (ver figura N°1), es posible concluir que el ecosistema dañado se encuentra en estado 4, dado que su recuperación requiere una modificación físico-química de los componentes abióticos y que se ha detectado en él la presencia de procesos primarios no funcionales, como lo es la pérdida total del componente suelo, sustento del ecosistema impactado.

Figura N°1. Modelo hipotético de degradación de ecosistemas.
