**RESUELVE PROCEDIMIENTO ADMINISTRATIVO
SANCIONATORIO ROL F-021-2019, SEGUIDO EN
CONTRA DE LA ILUSTRE MUNICIPALIDAD DE OVALLE**

RESOLUCIÓN EXENTA N° 1341

1° La I. Municipalidad de Ovalle es titular de la unidad fiscalizable "Alumbrado público comuna de Ovalle – Plaza González Sierra" (en adelante, "Plaza González Sierra") ubicada en la población San José de la Dehesa, comuna de Ovalle, región de Coquimbo. Dicha unidad fiscalizable constituye una fuente emisora, de acuerdo a lo establecido en el artículo 3° del D.S. N° 43/2012.

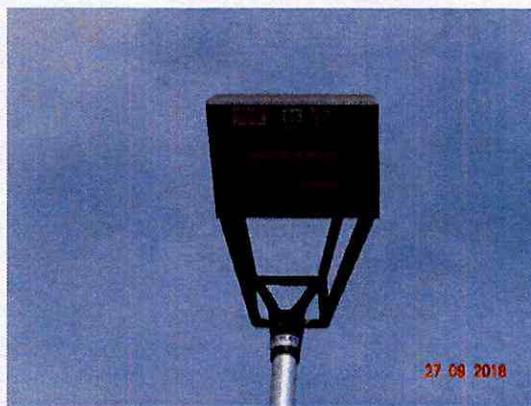
Imagen 1. Luminaria ELEC modelo ORNAMENTAL 686 LED de 60W de potencia.

41° A la fecha de la inspección ambiental, en la plaza González Sierra existían 7 luminarias ornamentales conectadas a la red eléctrica, que funcionaban con tecnología LED, de marca ELEC, modelo ORNAMENTAL 686 LED de 60 W de potencia. Dichas luminarias corresponden a aquella presentada en la siguiente **Imagen 1**.

42° En relación a las referidas luminarias, la Municipalidad presentó los siguientes antecedentes: (i) Certificado de Tipo, emitido por Lenor, Organismo Argentino de Acreditación, con fecha 12 de julio de 2016, en relación a luminaria para alumbrado público marca ELEC, modelo ORNAMENTAL 686 LED 40; 60; 80W; (ii) Informe técnico CCUCV5922016, de 16 de enero de 2017, ensayo de luminaria marca modelo ORNAMENTAL 686 LED según Norma IEC-60598-1, Secciones 9.2.2: Hermeticidad al Polvo; 9.2.7: Prueba de Chorro de Agua Potente; y (iii) Informe técnico CCUCV1442017, de 20 de junio de 2017, aplicación de impacto según norma IEC-62262, a Módulo LED de luminaria marca ELEC, modelo ORNAMENTAL 686 LED.

43° Tras revisar los antecedentes acompañados, es posible establecer que ninguno de los referidos documentos corresponde a la certificación de cumplimiento de los límites de emisión a que se refiere el artículo 13 del D.S. N° 43/2012 para las luminarias LED marca ELEC modelo ORNAMENTAL 686.

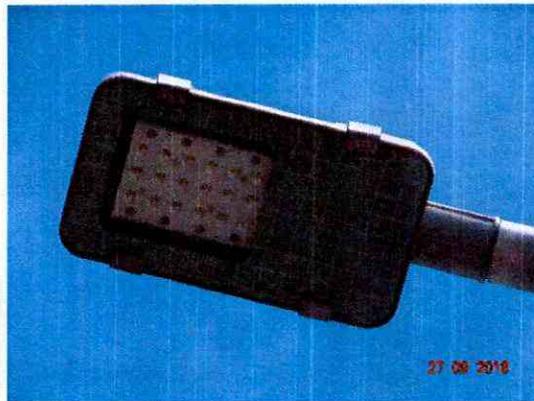
Imagen 2. Luminaria en poste solar modelo TAHAA 40W

44° Por otra parte, en la inspección ambiental se constató la existencia de 4 unidades de luminarias de tecnología LED, con panel fotovoltaico, las cuales no disponían de placa identificatoria, por lo que en dicha instancia no se pudo determinar su marca, modelo y potencia. Dichas luminarias corresponden a aquella presentada en la **Imagen 2**.

45° A partir de la información remitida por la Municipalidad, es posible establecer que dichas instalaciones correspondían a postes solares modelo TAHAA 40 W, compuestos por una luminaria LED marca ECOSMARTECH de 40W.

46° En cuanto a los antecedentes acompañados respecto de estas luminarias, la Municipalidad presentó un Certificado de aprobación de artefacto de alumbrado, desde el punto de vista de la regulación de la contaminación lumínica N° LUMUCV-05413-20-05, de 13 de agosto de 2013, asociado a una luminaria marca ECOSMARTECH, modelo SERENA 40W. Sin embargo, el referido certificado corresponde a una luminaria con tubo de descarga, en circunstancias que en terreno se constató que las lámparas de los postes solares eran de tipo LED. A lo anterior, cabe agregar que el certificado acompañado corresponde al cumplimiento del D.S. N° 686/1998, el cual fue derogado por el D.S. N° 43/2012, que constituye la norma actualmente vigente en materia de regulación de la contaminación lumínica.

47° En razón de lo indicado, los documentos acompañados tampoco permiten acreditar que las luminarias LED marca ECOSMARTECH 40W incorporadas en los postes solares modelo TAHAA 40W cuenten con la correspondiente certificación de cumplimiento del D.S. N° 43/2012.

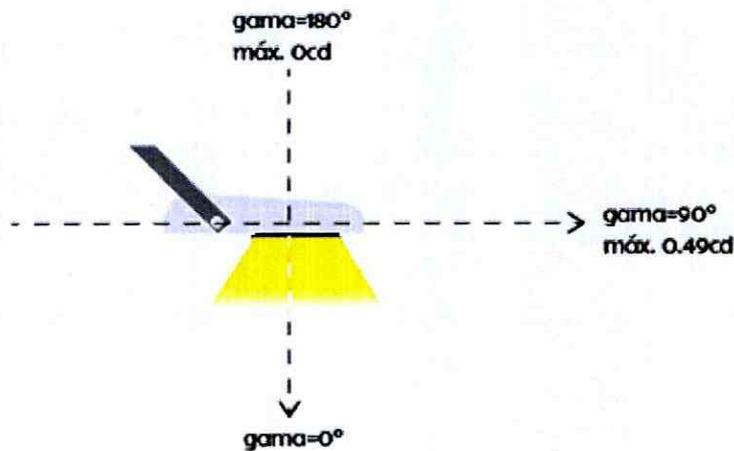
Imagen 3. Representación de ángulo gama 90°

52° En efecto, de conformidad a lo dispuesto en el artículo 6 del D.S. N° 43/2012 -respecto al límite de emisión de intensidad luminosa- se establece que, *“en el caso de lámparas instaladas en luminarias o proyectores, que se utilizan en alumbrado ambiental, alumbrado funcional, alumbrado industrial, alumbrado ornamental y decorativo, avisos y letreros iluminados, las exigencias serán las siguientes: (...) 2. Una distribución de intensidad luminosa de 0 candelas, para un ángulo gama mayores a 90°, por cada 1.000 lúmenes del flujo de la lámpara”*. A su vez, se define en el artículo 5 de la citada norma el Ángulo Gama como el *“ángulo formado por la perpendicular bajada desde el centro de la luminaria, o el proyector, a la calzada y el plano horizontal que pasa por el centro de la lámpara”*. Una representación de dicho ángulo se observa en la **Imagen 3** a continuación.

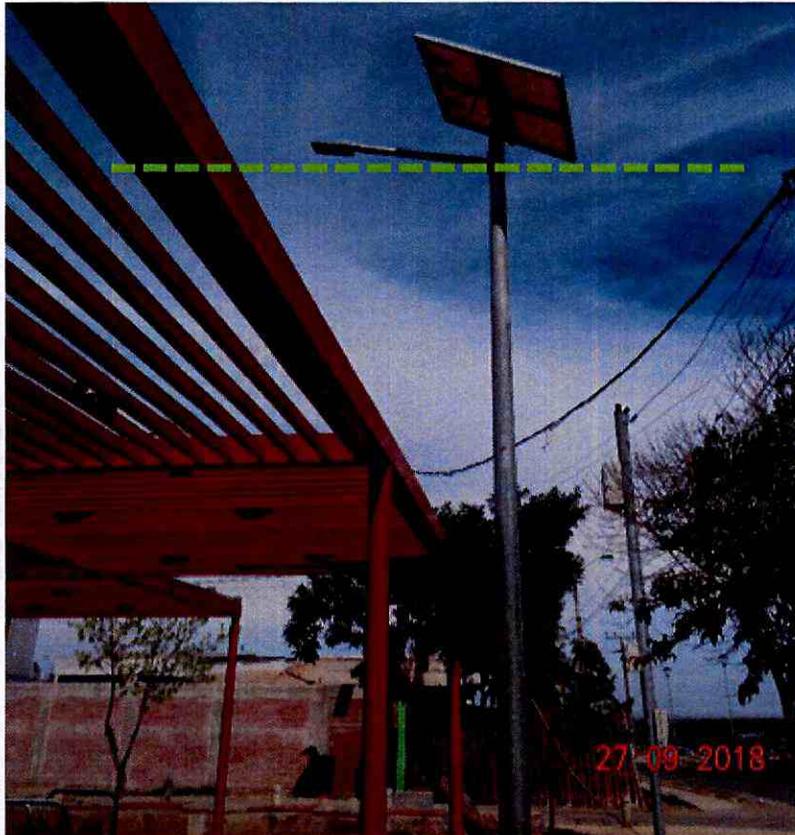
Imagen 4. Luminaria con panel fotovoltaico en Plaza González Sierra.

55° En este sentido, el acta de inspección levantada con fecha 27 de septiembre de 2018, establece en relación a las luminarias de la Plaza González Sierra que *“(…) se constató en terreno que las luminarias con panel fotovoltaico son de tecnología LED y de marca, modelo y potencia indeterminada (...) Adicionalmente, se observa que todas las luminarias de esta categoría, 4 en total, poseen una inclinación por sobre los 90° de ángulo gama”*. Lo anterior se ve corroborado en las fotografías acompañadas al Informe de Fiscalización DFZ-2018-2834-IV-NE, en que se observa que las luminarias se encuentran instaladas de forma tal que sus emisiones de luz excederían el ángulo gama 90°, el cual se encuentra representado por la línea punteada.

56° El artículo 6 del D.S. N° 43/2012, establece como límite de emisión una distribución de intensidad luminosa³ de 0 candelas por cada 1000 lúmenes de flujo de la lámpara, esto es, 0 cd/klm⁴. En este contexto, para que exista una distribución de intensidad luminosa de 0 cd/klm, la intensidad luminosa debe ser cero, y por ende, no debe haber flujo luminoso. De conformidad a lo señalado, para cualquier fuente que emita un flujo luminoso mayor a 0 hacia el hemisferio superior, existirá intensidad luminosa mayor a 0 por sobre los 90° del ángulo gama, excediendo necesariamente el límite de emisión establecido en el D.S. N° 43/2012.

57° En razón de lo expuesto, las luminarias alimentadas con panel fotovoltaico de Plaza González Sierra constituyen fuentes que –según se constató por personal fiscalizador de esta Superintendencia- emiten un flujo luminoso al hemisferio superior, generando en consecuencia una distribución de intensidad luminosa mayor que 0 cd/klm por sobre los 90° del ángulo gama, y por lo tanto, exceden el límite de emisión establecido en el artículo 6.2 del D.S. N° 43/2012 del MMA.

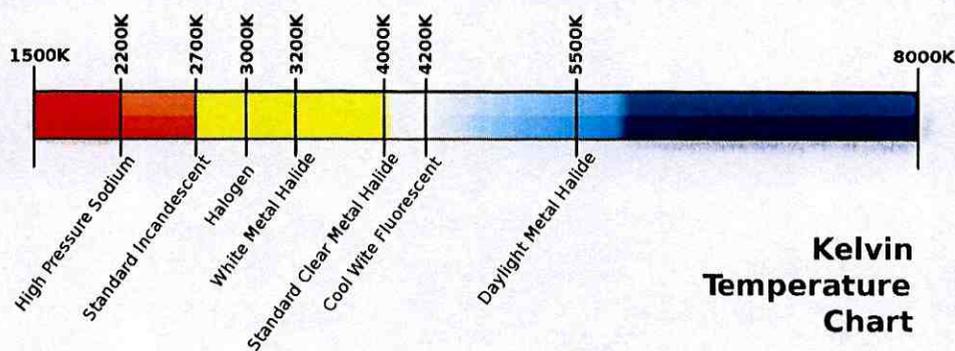
Imagen 5. Temperatura de color correlacionada (TCC) de diferentes tipos de lámparas

88° En efecto, la luz azul tiene un alcance geográfico significativamente mayor que aquellas lámparas de fuentes cálidas. Asimismo, la luz azul es susceptible de comprometer la vista, especialmente en adultos mayores; de crear problemas de seguridad vial, tanto para peatones como para vehículos motorizados; y de afectar el comportamiento de la fauna⁵. En razón de lo anterior, la recomendación de la International Dark-Sky Association es utilizar iluminación LED en exteriores con una TCC inferior a 3000K.

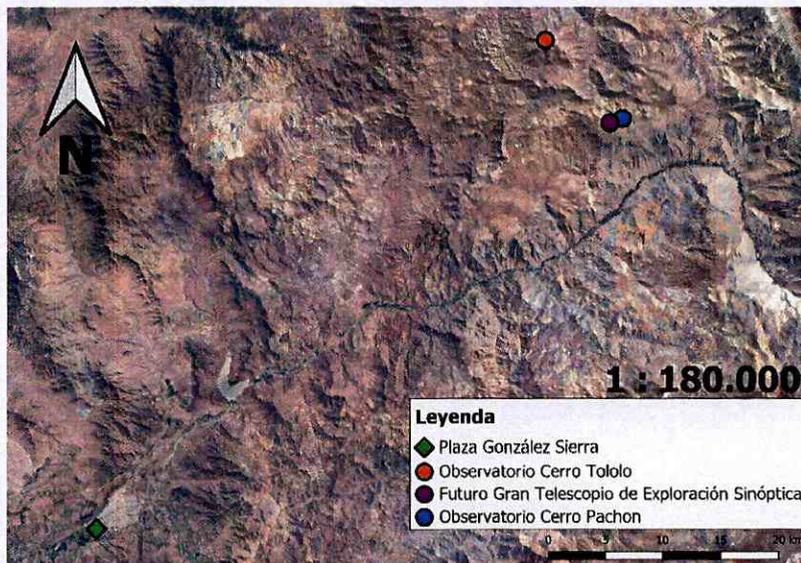
Imagen 7. Ubicación geográfica de Plaza González Sierra y Observatorios astronómicos

92° En cuanto al segundo punto, relativo a la distancia lineal entre la Plaza González Sierra respecto de los observatorios astronómicos susceptibles de ser afectados, se determinó que existe una distancia de aproximadamente 60 kilómetros del observatorio más cercano de las fuentes emisoras a que se refieren los **Cargos N° 1** y **N° 2**, tal como se presenta en la **Imagen 7** a continuación.
