**RESUELVE PROCEDIMIENTO ADMINISTRATIVO
SANCIONATORIO ROL D-019-2018, SEGUIDO EN
CONTRA DE ÁRIDOS CACHAPOAL LTDA.**

RESOLUCIÓN EXENTA N° 730

2. El Proyecto Áridos Cachapoal (en adelante indistintamente también "el proyecto original"), consiste en la extracción de 300.000 m³/año como máximo de áridos y arena del cauce del río Cachapoal, por un periodo de 10 años.

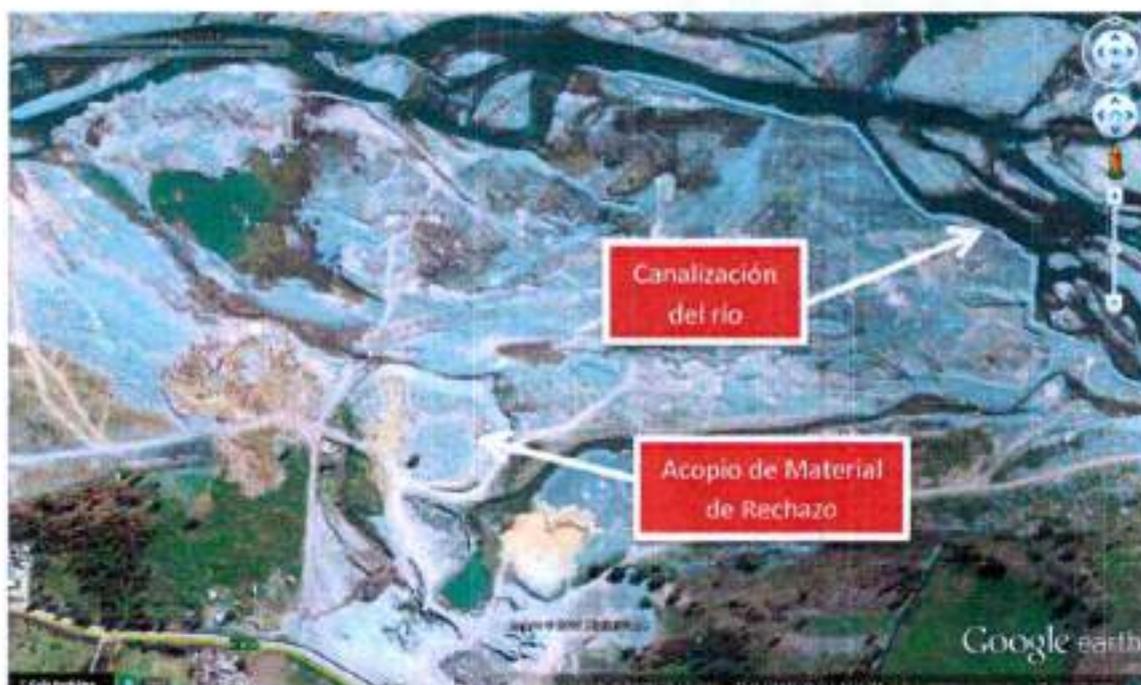
11.1. Según el análisis desarrollado en el ITFA DOH ORD. N°1058, desde el año 2010, es posible apreciar el continuo avance del acopio del material de rechazo hacia la caja del río, producto de las faenas de extracción. Según lo que se aprecia en la evolución progresiva de una serie de imágenes insertas en el informe antes referido, el acopio del material de rechazo asociado al proceso de extracción ha avanzado hacia el interior de la caja del río, modificando y eliminando con ello brazos de escurrimiento del río. En efecto, en el año 2010, se puede apreciar el proceso de excavación de áridos, los pretilos asociados a la canalización realizada en el río y el acopio del material de rechazo avanzando dentro de la caja del río, tal como se expone a través de la imagen N°1, inserta a continuación.

Imagen 1. Vista aérea ampliada del sector de extracción durante el año 2010.¹

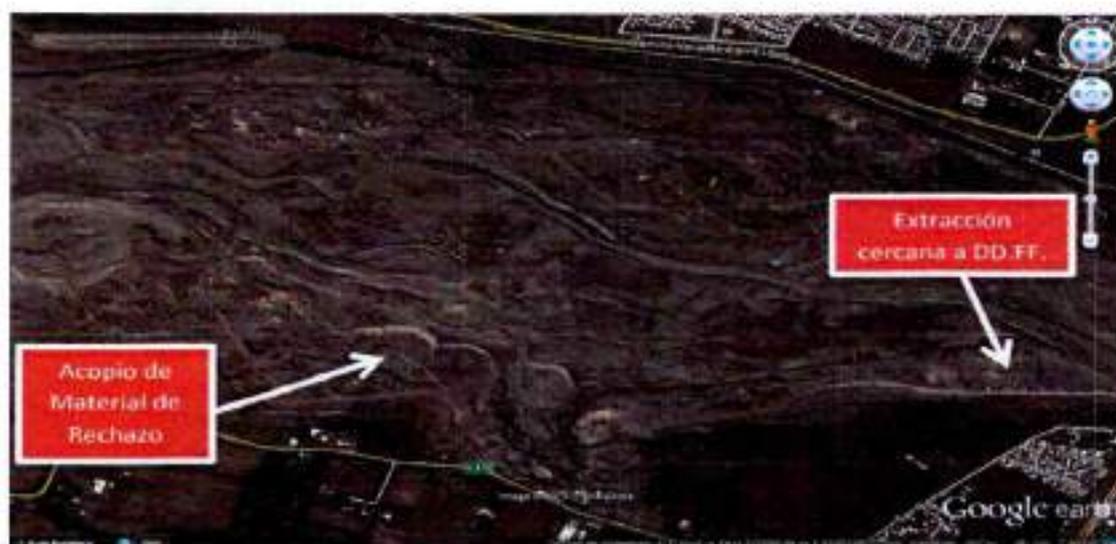
11.2. En el año 2013, se aprecia de forma más marcada el canalón inducido artificialmente, la erosión producida en el sector y las faenas de extracción cercanas a defensas fluviales construidas, en conjunto con espigones sumergidos, tal como se expone a través de la imagen que se inserta a continuación.

Imagen N°2. Vista aérea del sector de extracción durante el año 2013.²

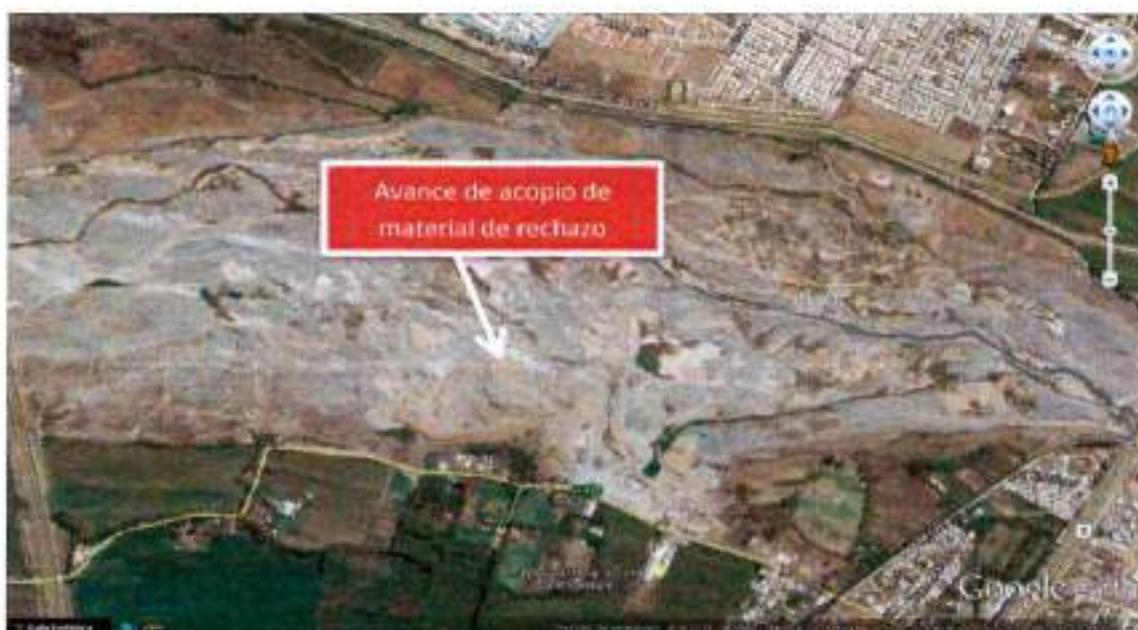
11.3. En el año 2015, se aprecia más nítidamente el continuo avance del acopio del material de rechazo hacia la caja del río, producto de las faenas de extracción, eliminando con ello, brazos de escurrimiento del río, tal como se expone a través de la imagen que se inserta a continuación:

Imagen N°3. Vista aérea del sector de extracción durante el año 2015.³

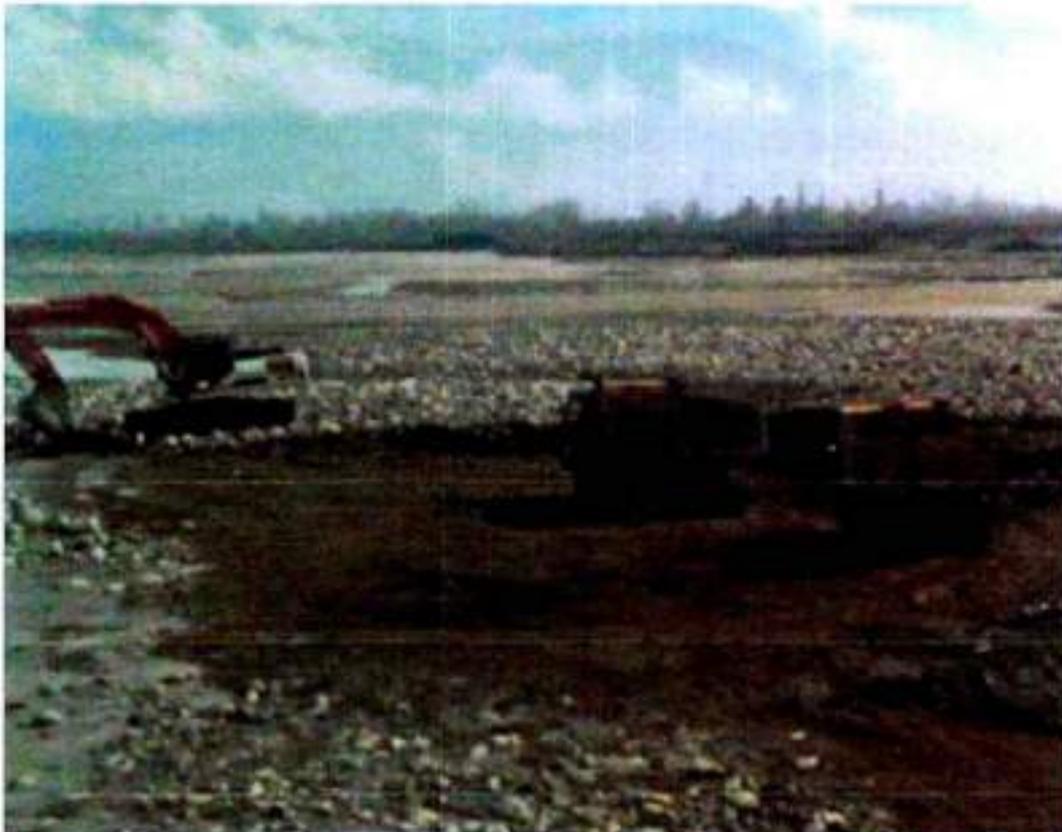
11.6. Por otra parte, durante una inspección efectuada en el proyecto el día 30 de mayo de 2016 por la DGA, de la cual da cuenta el ITFA DGA N°110/2015, se observó una faena de extracción cuya profundidad no superaba los 30 cm en aquel entonces y que posteriormente en la inspección de 16 de junio de 2016, se observó que el avance de la extracción se había extendido a una superficie aproximada de media hectárea y de una profundidad de 3,5 metros. Lo anterior, ocasionó la inducción de parte del escurrimiento del río Cachapoal hacia un foso de extracción de áridos emplazada en la ribera sur del río Cachapoal, en un punto definido por la coordenada UTM (m) N: 6.214.958 y E: 337.100, datum WGS 84, huso 19. La situación anteriormente descrita, puede ser apreciada a través de las imágenes que se muestran a continuación:

**Imagen N°4. Faena de extracción de áridos constatada por la DGA el 30 de mayo de 2016,
(profundidad de extracción de 30 cm)**

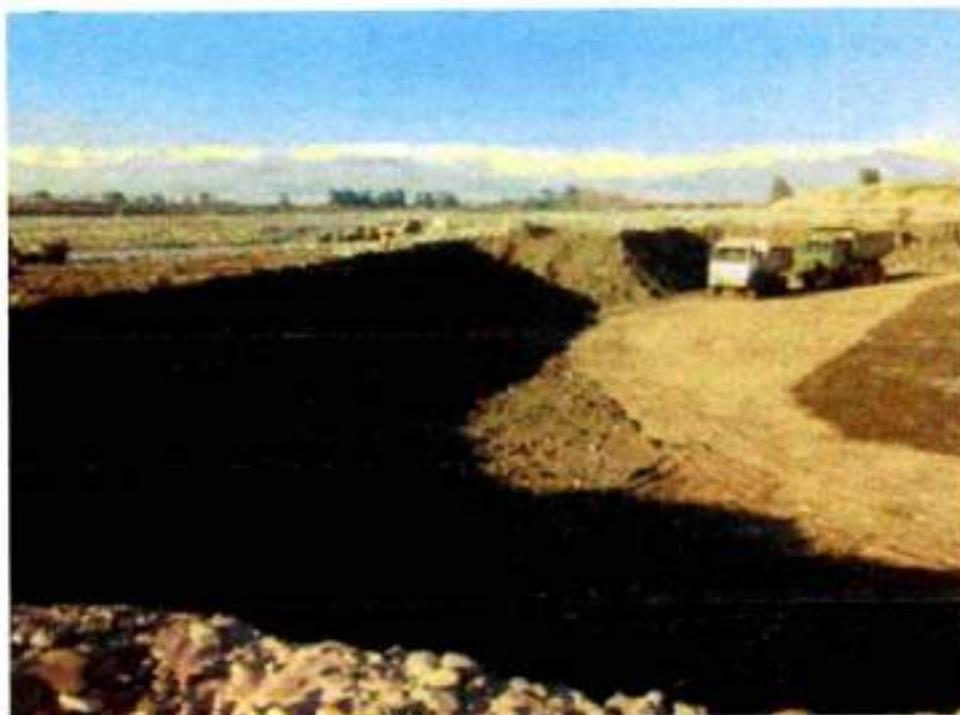
**Imagen N°5. Faena de extracción de áridos constatada el día 10 de junio de 2016.
Profundidad de extracción de 3,5 metros.⁴**

11.7. Por último, durante la visita inspectiva realizada por la SMA, en conjunto con la DGA y DOH el día 16 de junio de 2016, se observó que la excavación antes referida se encontraba inundada por el escurrimiento del río en el sector.

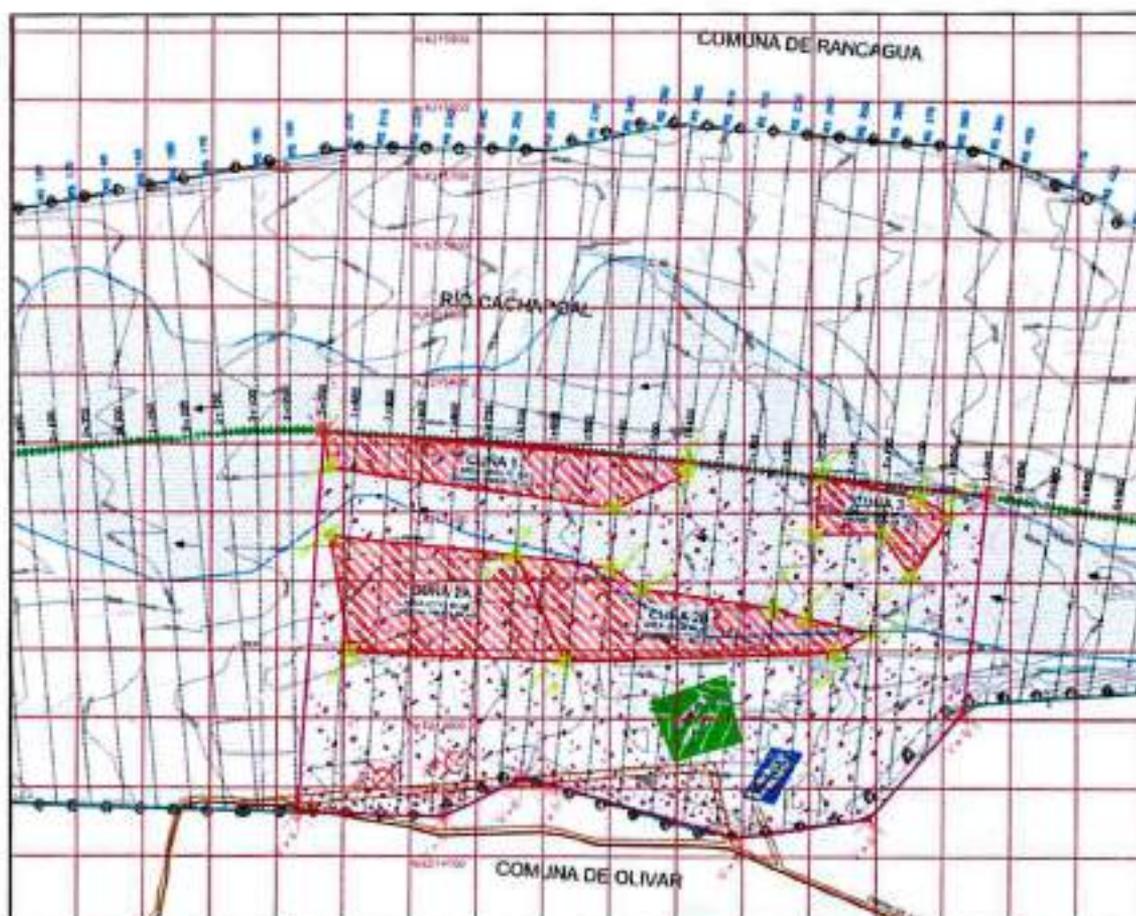
Imagen N°5. Polígonos de extracción autorizados⁶

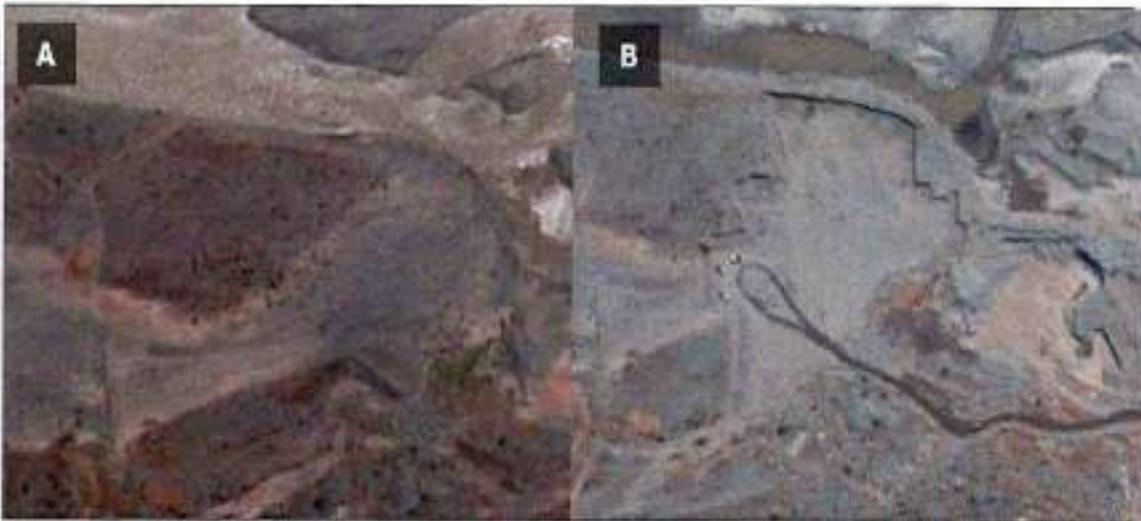
24.2. La existencia de un polígono de extracción no evaluado, que en promedio posee 2 metros de profundidad y que se encuentra emplazado a una distancia aproximada de 400 metros del puente *By Pass* (ex Ruta 5 Sur), en un punto definido por las coordenadas UTM (M) N: 6.215.077 y E: 335.725, datum WGS84, huso 19, y a 9 metros al sur del escurrimiento del río Cachapoal, haciendo presente que dicho sector de extracción no cuenta con la visación técnica de la DOH, ni con el permiso respectivo de la Municipalidad de Olivar. Asimismo, cabe mencionar que la actividad de extracción en esta zona, habría sido iniciada durante el año 2016, lo que se ha sido posible constatar a partir de la revisión de las imágenes satelitales de Google Earth, en las cuales es posible observar la realización de dicha actividad desde marzo del año 2016, tal como se aprecia a través de las siguientes imágenes:

Imagen N°6. Vista satelital del polígono de extracción ubicado en Km 2.5 aguas abajo del puente ruta 5 sur: a) Imagen de 24 de diciembre de 2015, b) Imagen de 18 de marzo de 2016.⁷

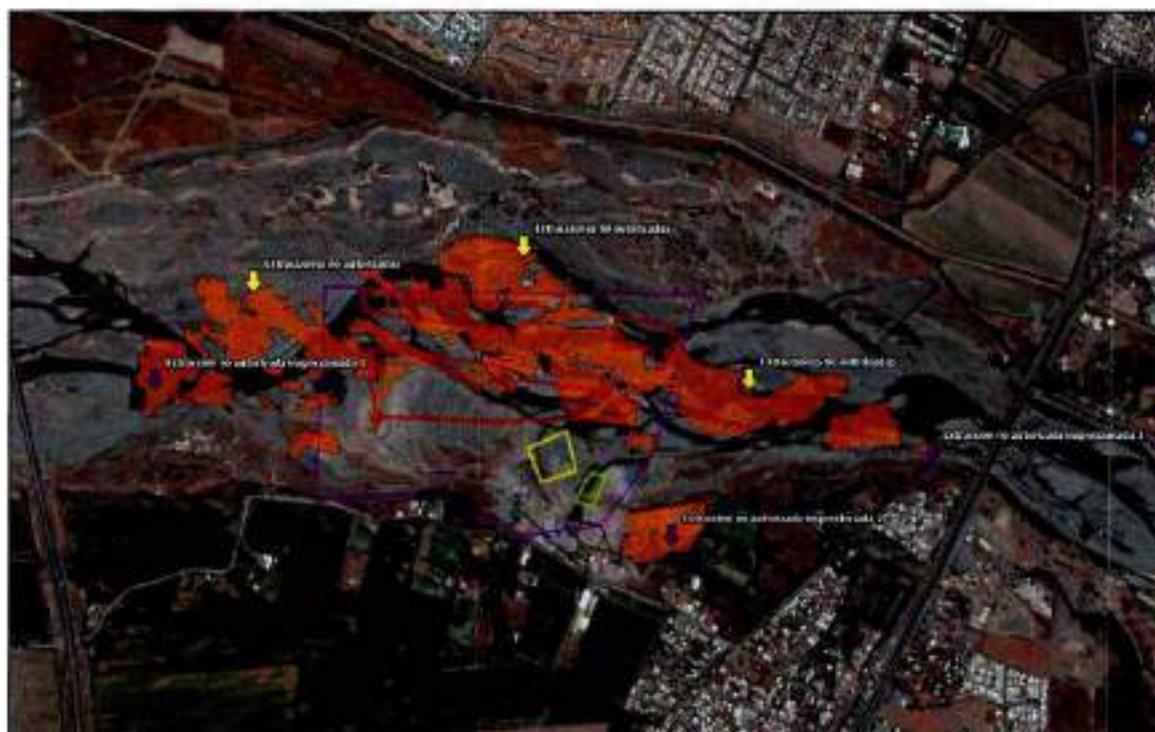
24.3. A partir de la fotointerpretación de imágenes satelitales disponibles en el software Google Earth pro, posteriormente geoprocesadas mediante ArcGIS 10.3, fue posible identificar la existencia de otros polígonos de extracción no evaluados que tampoco cuentan con la autorización ambiental técnica de la DOH, ni con el permiso respectivo de la Municipalidad de Olivar, los cuales pueden ser visualizados en el análisis de las imágenes de los anexos N°1 y N°2 de la FDC⁸ y de forma general, a través de la siguiente imagen, en la cual se representa con color rojo las cuñas de extracción autorizadas ambientalmente, en color morado el área del proyecto autorizada y en color naranja achurado las extracciones de áridos realizadas en sitios que no cuentan con autorización ambiental:

Imagen N°7. Vista satelital de los polígonos de extracción totales del proyecto

24.4. A partir del análisis realizado, que considera la información levantada en terreno y el análisis de imágenes satelitales de septiembre del año 2010 a noviembre del año 2017, se estima una extracción total que varía en un rango entre 1.064.770,8 y 1.540.017,9 m³ en una superficie aproximada de 41,4 ha. Lo anterior, fue calculado utilizando como referencia una profundidad de extracción de 1,54 metros constatados en el punto PK 1750 a agosto de 2015 y un máximo de 3 metros utilizado como referencia conservadora según lo constatado en las diferentes inspecciones realizadas por la SMA, DOH y DGA. En específico, para el polígono de extracción ubicado al suroriente de la planta de proceso (Extracción no autorizada inspeccionada N°2) se consideró una profundidad de 20 metros según lo constatado en terreno⁹.

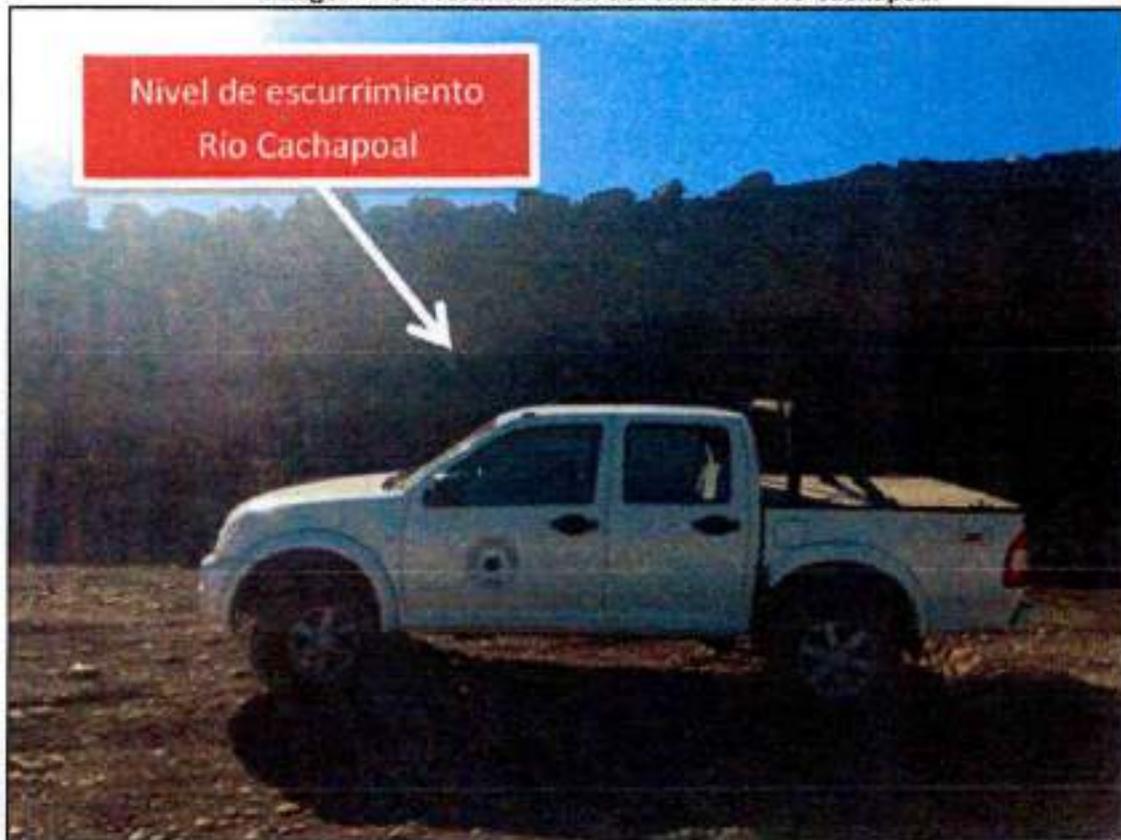
35.1. Degradación del cauce del río Cachapoal, el cual, en el tramo analizado, posee una estructura de cauce trenzado que ha sido modificada por desvíos generados mecanizadamente por los procesos de extracción, trayendo como consecuencia, el cambio de pendiente y anchura del escurrimiento del cauce, lo que provoca que las condiciones naturales de éste cambien; como la velocidad, la rugosidad, el potencial de arrastre, la socavación, e incluso la inducción hacia una ribera distinta. Además de generar un cambio en la cota del lecho, la sobreexplotación descrita en el cargo formulado, ha generado la socavación de un promedio de 4 metros de profundidad del cauce, incluso más profundo que el nivel de escurrimiento natural de las aguas, como es posible apreciar en la imagen N°8, que demuestra que el nivel de escurrimiento actual de las aguas del río Cachapoal se encuentra aproximadamente 2 metros sobre el nivel de apoyo del vehículo fiscal que es posible observar a través de la siguiente imagen:

Imagen N°8. Profundización del cauce del río Cachapoal

35.2. Respecto a los niveles de profundidad de extracción en los proyectos de áridos, cabe hacer presente que si bien no existe un parámetro estándar que establezca una dimensión de excavación límite, es sumamente importante que en todo proceso de extracción de áridos se respeten los niveles de escurrimiento de aguas, conocido técnicamente en el rubro como "pelo de agua", para realizar las faenas siempre por sobre dicho nivel a fin de que la intervención del cauce no afecte las condiciones naturales del río. Como se expresó en el considerando anterior y tal como es posible observar en la imagen N°8, la extracción analizada no respetó de ninguna forma el nivel de escurrimiento natural de las aguas, pudiendo apreciarse las infiltraciones que se producen en el cauce producto de la extracción indiscriminada;

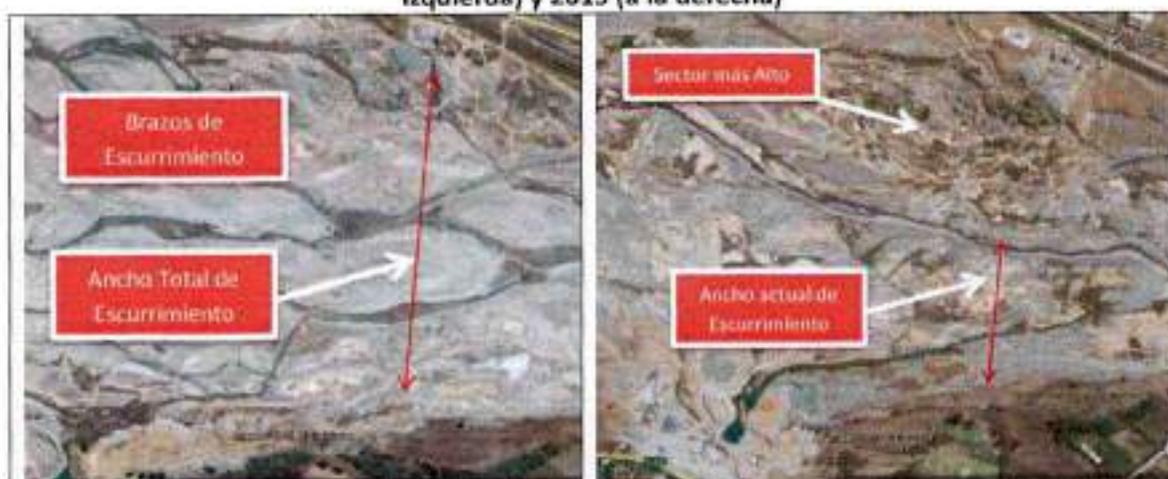
35.3. Modificación del escurrimiento de las aguas, generada a raíz de la sobre explotación de áridos, que provocó un cambio en las condiciones naturales del cauce del río, teniendo esta circunstancia un impacto especial en el período de crecidas, causando que estas fluyan más próximas a la ribera sur del río (comuna de Olivar) y que aumente el desnivel del cauce del río Cachapoal. Asimismo, el flujo del cauce, no se condice con lo proyectado en la evaluación ambiental, toda vez que actualmente el curso del agua escurre en una sección ubicada aproximadamente entre 260 y 300 metros al sur del eje hidráulico del río, en condiciones que el peor escenario proyectado, según los antecedentes de la evaluación ambiental, sería entre 60 y 160 metros al sur del eje hidráulico del río. Lo anterior, es posible observarlo a través de las siguientes imágenes:

Imagen N°11. Comparación de disminución del ancho del río entre el año 2004 (a la izquierda) y 2015 (a la derecha)

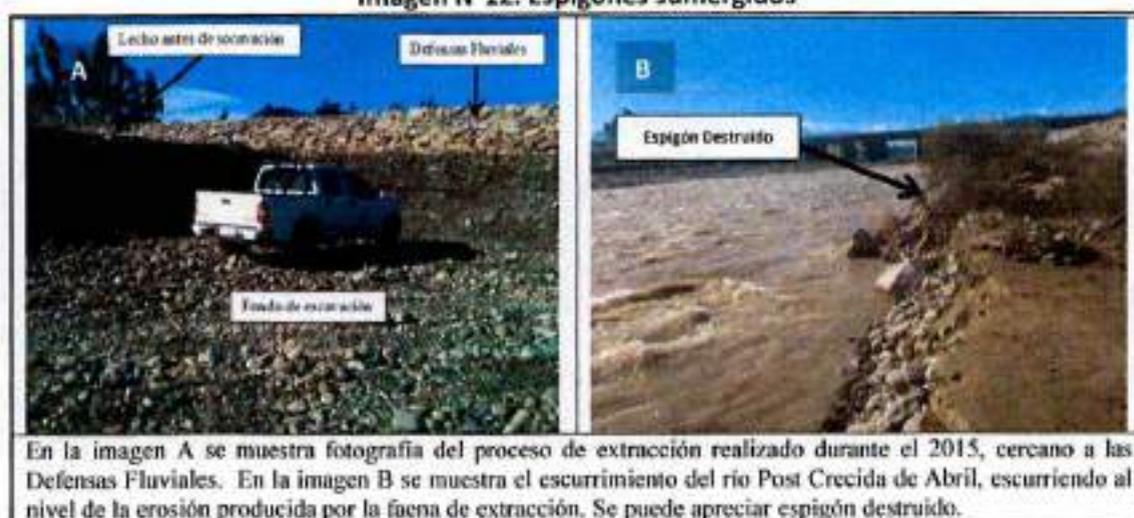
35.6. Daño sobre los tres espigones georreferenciados en la tabla N°1 de la Res. Ex. N°1/D-019-2018, que en su conjunto constituyen un tipo de obra cuyo objetivo principal es proteger de forma directa la socavación que pudiera afectar a una defensa fluvial y/o a la ribera del sector en el que una de estas se emplace. Las defensas fluviales corresponden a obras de protección directa en contra de las inundaciones y/o erosiones que pudieran afectar el cauce natural de una ribera determinada. En lo que respecta al caso específico, la defensa fluvial construida en el sector de aguas abajo del puente *By pass* (ex ruta 5), protege el sector poblado de Lo Conti, perteneciente a la comuna del Olivar, estructura que corre el riesgo latente de verse seriamente afectada y con ello también, la salud y calidad de vida de las personas que habitan en la zona, debido al daño que sufrieron los tres espigones antes referidos, los cuales fueron sumergidos por completo aguas adentro del río, producto de la sobre extracción de áridos realizada en forma apegada a ellos. Asimismo, cabe precisar que la zona de extracción a la que se hace referencia en este punto, no está considerada dentro del polígono autorizado en la evaluación ambiental;

Imagen N°12. Espigones sumergidos

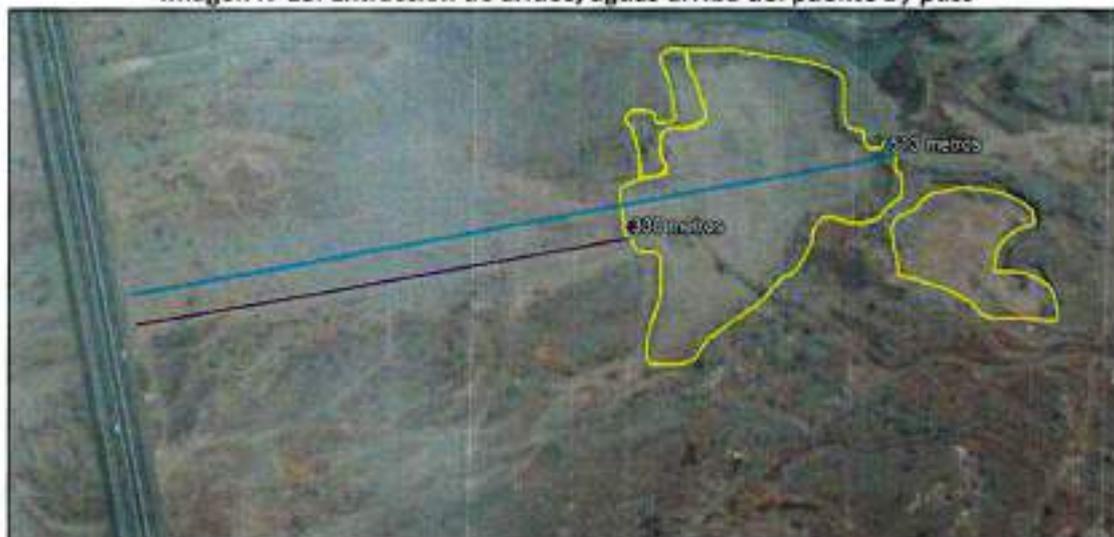
35.7. Riesgo de daño en las fundaciones del puente *By pass* (ruta 5) que cruza el río Cachapoal, producto del inadecuado manejo y acopio del material de descarte resultante de la extracción de áridos y faenas de extracción realizadas sin los estudios técnicos respectivos y a una distancia menor de 500 metros, distancia que es considerada como una zona de protección de obras de infraestructura perimetral, como lo son

los puentes, para evitar la erosión sobre la fundación de éstos. Lo anterior, se esquematiza en la siguiente imagen:

Imagen N°13. Extracción de áridos, aguas arriba del puente *By pass*

35.8. A mayor abundamiento, si bien es cierto, que la socavación es un fenómeno natural generado por el escurrimiento de las aguas, esta acción puede ser acentuada y agravada producto de la acción de extracciones no reguladas y ejecutadas en forma cercana a sectores que estén experimentando un proceso de socavación, trasladando los niveles de socavación desde aguas abajo hasta obras de infraestructuras que operan directamente contra el flujo de un cauce, tales como puentes o defensas fluviales, pérdida de hábitat de biota acuática y riesgo de daño del puente *By pass* (Ex ruta 5);

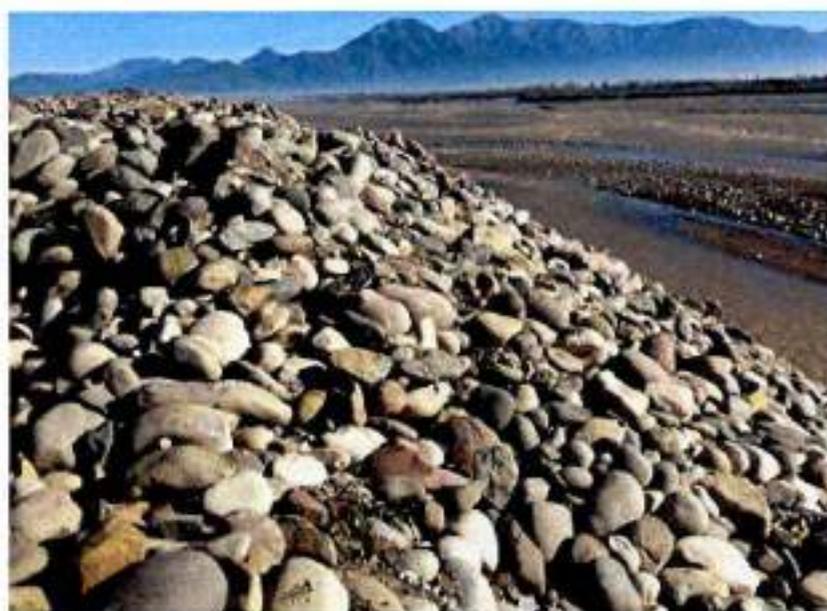
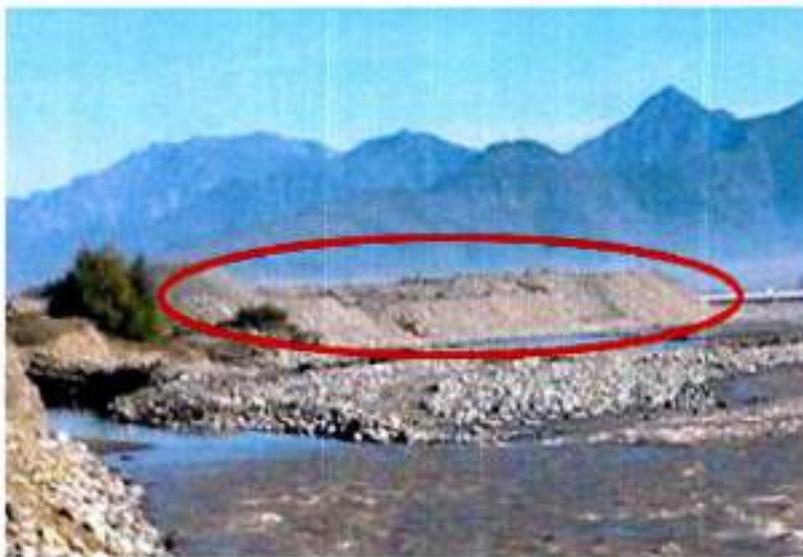
82. Se constató la existencia de acopio de material de descarte a un costado de la caja del río. En tal sentido, en el IFA DFZ-2016-1082-VI-RCA-IA, se expone que durante la inspección ambiental realizada a la unidad fiscalizable Áridos Cachapoal - Olivar con fecha 16 de junio de 2016, se constató la existencia de un acopio de material de descarte (bolones) a lo largo de ribera izquierda del río, el cual no se encuentra en sectores bajos o dispuesto en el fondo del canalón, de acuerdo a lo indicado en la RCA. La situación constatada en el citado informe es posible apreciarla en las siguientes fotografías captadas en la referida inspección ambiental:

82.1. En el Ord. DOH. VI R N°1058/2016, la DOH, informó acerca del continuo avance hacia la caja del río del acopio del material de rechazo producto de las faenas de extracción, situación que dicho servicio concluye a partir del análisis de imágenes satelitales captadas los años 2010 a 2015. Al respecto, la DOH señala que existe una evolución progresiva del acopio del material de rechazo asociado al proceso de extracción, avanzando hacia el interior de la caja del río, produciendo como efecto modificación y eliminación de brazos de escurrimiento del río;

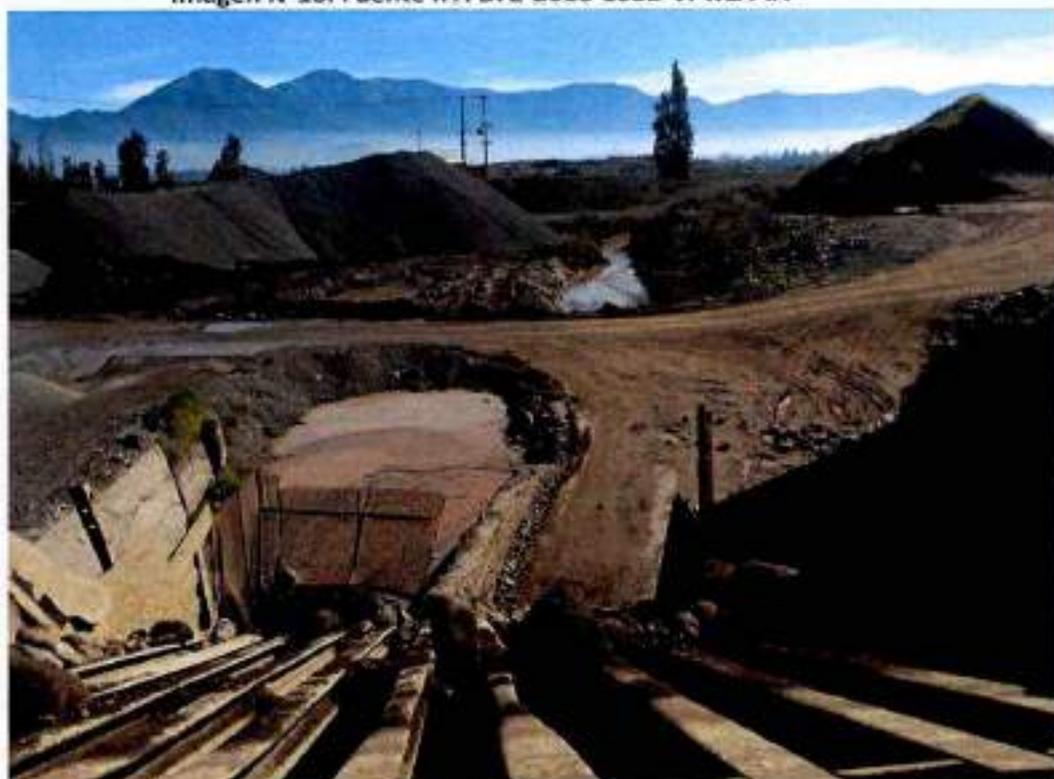
107. El sustento fáctico de la imputación, consistente, en lo medular, en la inexistencia de piscinas de decantación para recirculación y la circunstancia de que el agua, en consecuencia, estaba siendo devuelta directamente al río Cachapoal a través de un canal, fue constatado en el IFA DFZ-2016-1082-VI-RCA-IA, en el hecho constatado N°4, tal como es posible apreciar en la siguiente fotografía:

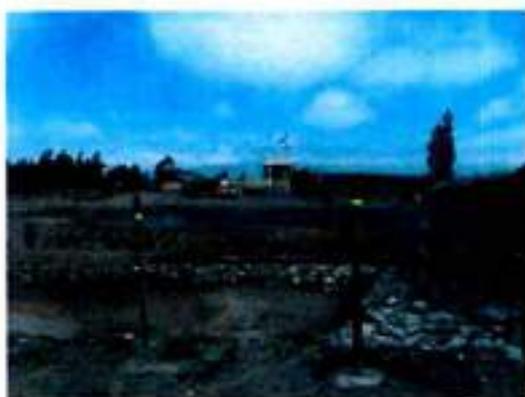
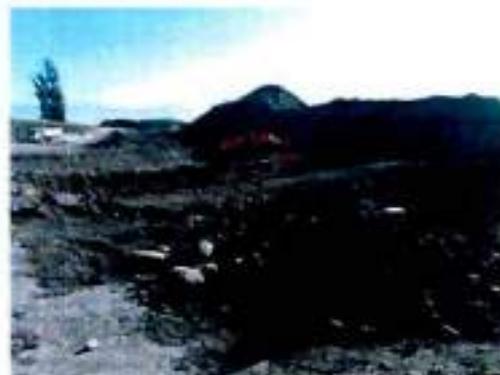
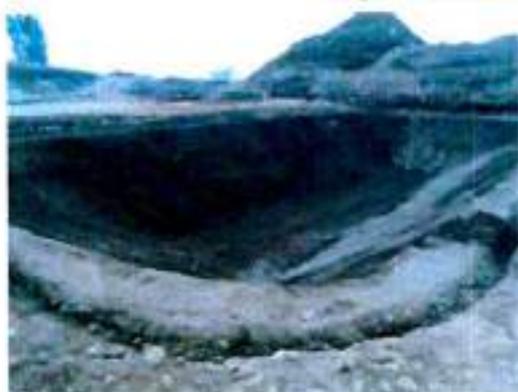
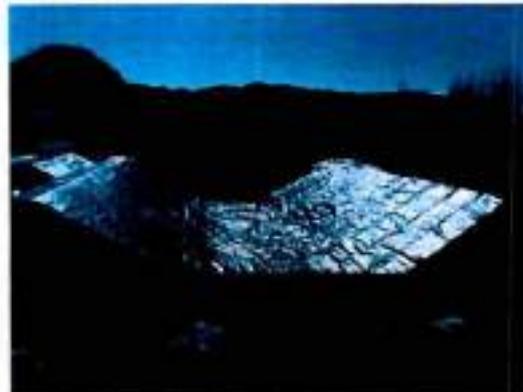
Imagen N°16. Set de imágenes. Fuente: descargos

109. A continuación, la empresa se enfoca en alegaciones tendientes a descartar efectos derivados de la infracción cometida, e informa que las piscinas y sistema de recirculación de agua de lavado de áridos se encuentran construidas y en funcionamiento desde el año 2018, como demuestran las siguientes fotografías que datan del mes de noviembre de 2018 que adjunta:

Etapa de construcción, noviembre de 2018

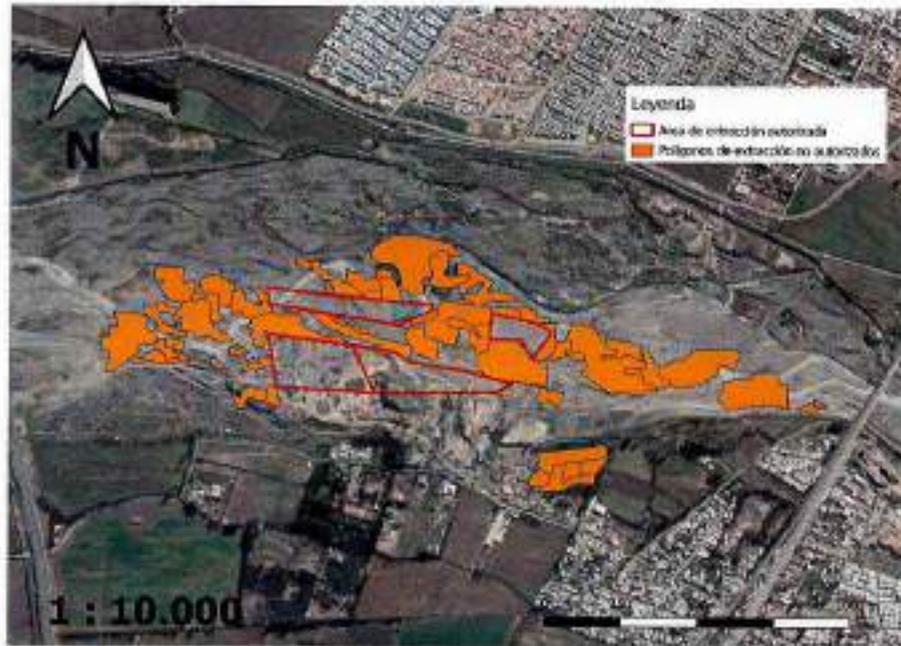
efectuando actividades extractivas al exterior de éstos de una envergadura considerable, tal como es posible apreciar en la siguiente imagen:

137. La imagen anterior refleja que el área total de lo que se encuentra fuera de los polígonos autorizados corresponde a $376.417,14 \text{ m}^2$, mientras que el área de los polígonos autorizados corresponde a $139.140,75 \text{ m}^2$. Lo anterior significa que, existe una superación de extracción respecto al área de $237.276,39 \text{ m}^2$, lo cual se traduce en que se superó el área de extracción en un 171% sólo fuera de los polígonos autorizados.

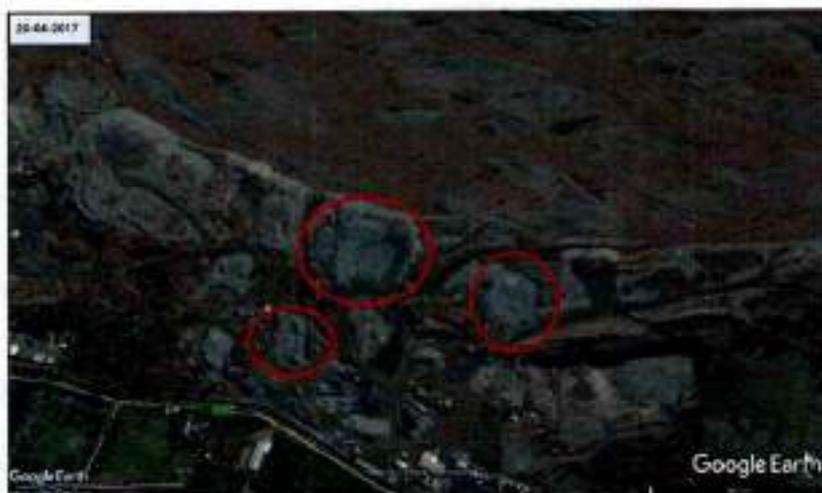
300. Lo anterior queda de manifiesto a través de la fotointerpretación de una serie de imágenes satelitales con el fin de observar la dinámica de la deposición del material de rechazo, es posible concluir que entre 20 de abril de 2017 y el 20 de noviembre de 2017 se realizó una redistribución del material de rechazo en el área del proyecto, eliminando el material de rechazo constatado por la DOH en abril de 2015.

Imagen 17. Material de Rechazo 20 de abril de 2017

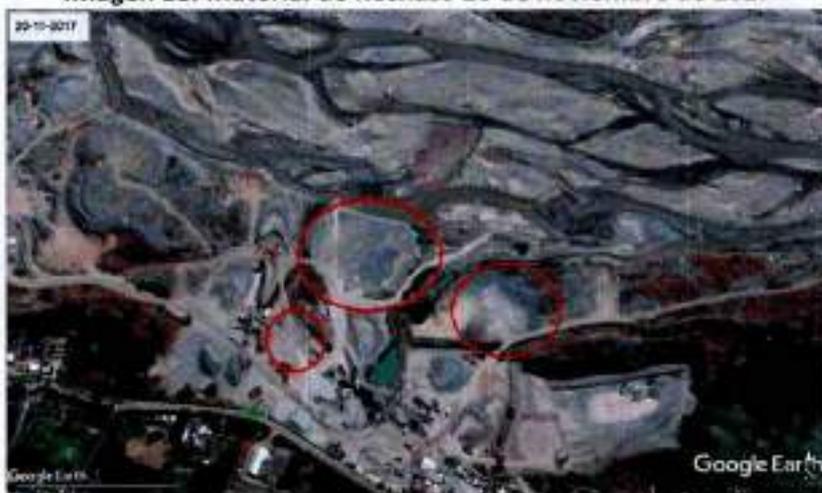
Imagen 18. Material de Rechazo 20 de noviembre de 2017

301. Por otra parte, es posible identificar para el día 20 de noviembre de 2017, de manera posterior a la fecha de formulación de cargos por parte de esta superintendencia, que no se evidencian nuevos acopios de material de rechazo en el área del proyecto.

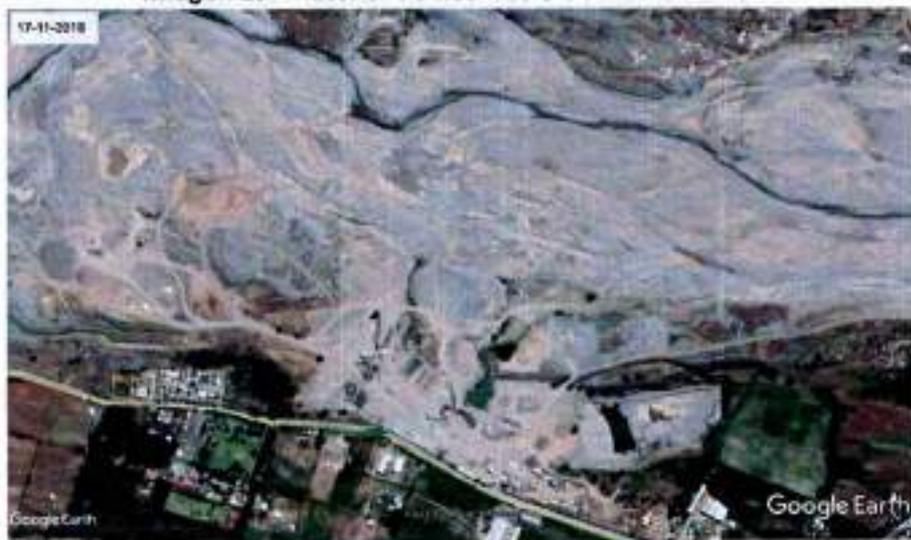
Imagen 19. Material de Rechazo 9 de marzo de 2018

302. En razón de lo anterior, se da por acreditada la adopción de medidas correctivas para la infracción N°1 y en consecuencia será estimada como un factor de disminución.
