**RESUELVE PROCEDIMIENTO ADMINISTRATIVO  
SANCIONATORIO ROL D-117-2020, SEGUIDO EN  
CONTRA DEL COMITÉ DE AGUA POTABLE RURAL  
DE SAN PEDRO DE ATACAMA**

**RESOLUCIÓN EXENTA N° 1182**

**Santiago, 31 de mayo de 2021**

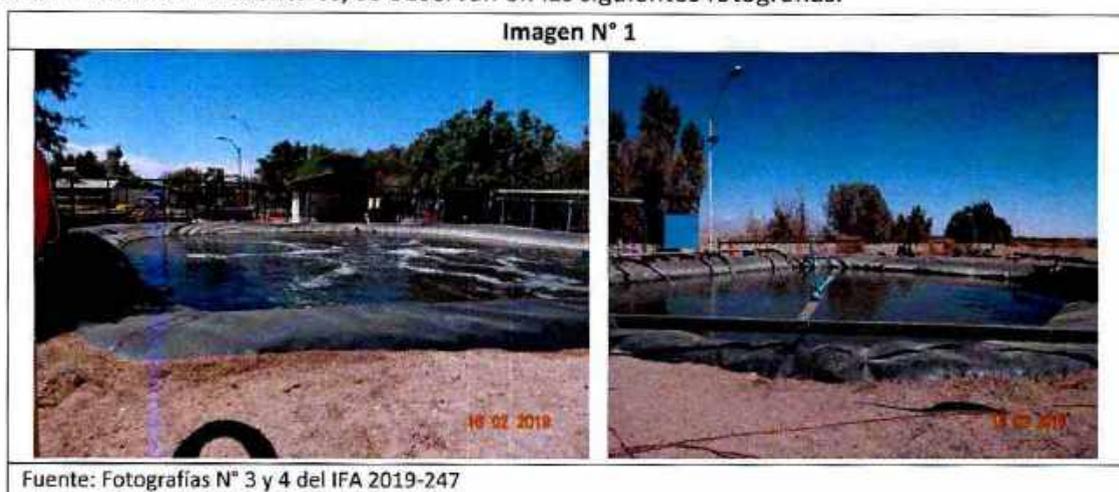
35. Los reactores biológicos 1, 2 y 3, que no fueron evaluados ambientales, se observan en las siguientes fotografías:

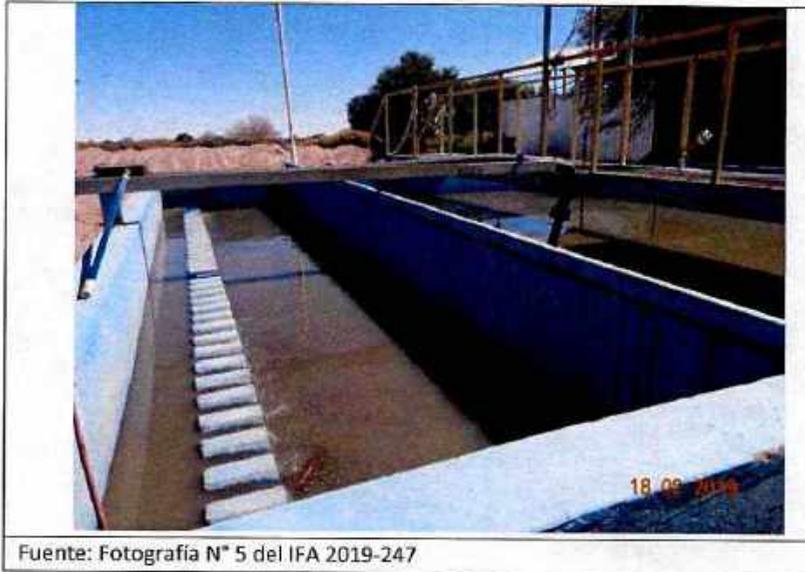
36. Uno de los sedimentadores que no fue evaluado ambientalmente se observa en la siguiente fotografía:

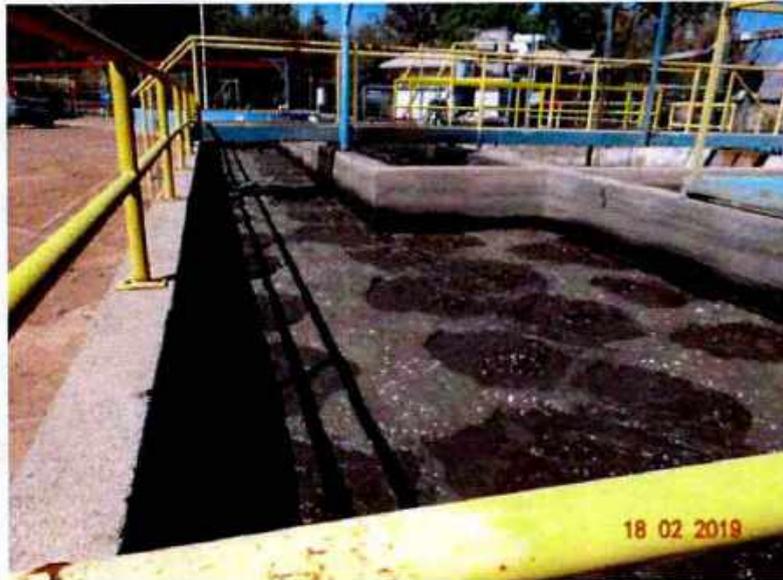
Imagen N° 3

37. Uno de los digestores que no fue evaluado ambientalmente se observa en la siguiente fotografía:

Fuente: Fotografía N° 6 del IFA 2019-247

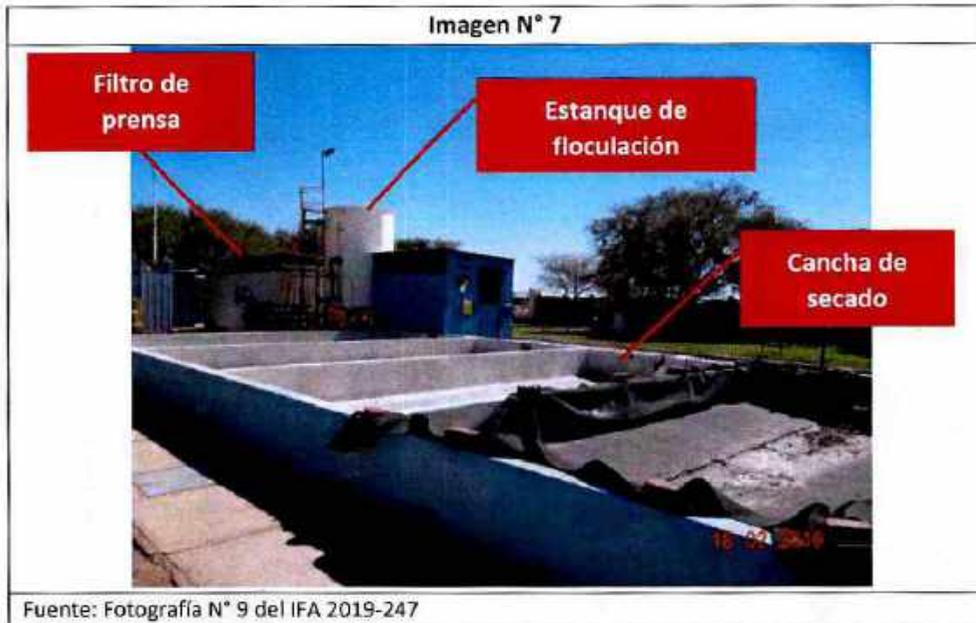
41. La cancha de secado, estanque de floculación y filtro de prensa, obras ya referidas con anterioridad y que no fueron evaluadas ambientalmente, se observan a continuación:

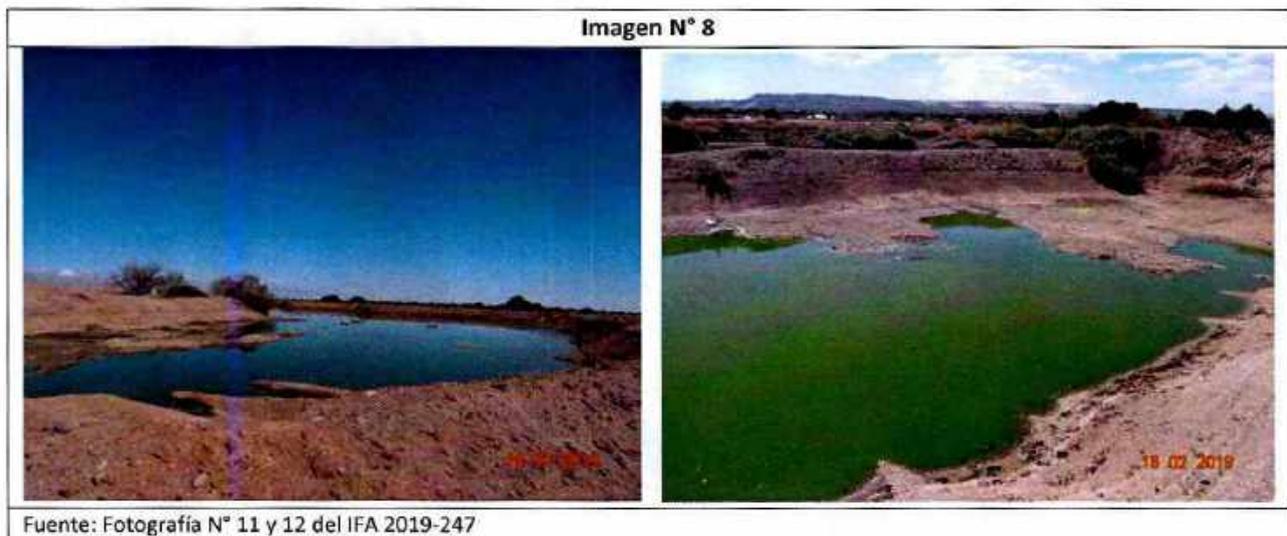
42. Las piscinas de acumulación antiguas, obras que no han sido evaluadas ambientales, y que habrían dejado de operar luego del episodio de escurrimiento de las aguas acumuladas a propósito del colapso estructural del pretil, se observan en la siguiente fotografía:

43. De la observación de las imágenes es dable destacar que a la fecha de inspección aún se aprecia líquidos acumulados al interior de las piscinas, a pesar de haber sido dejadas sin funcionamiento según información entregada por el titular. Adicionalmente, no se visibiliza ningún tipo de impermeabilización.

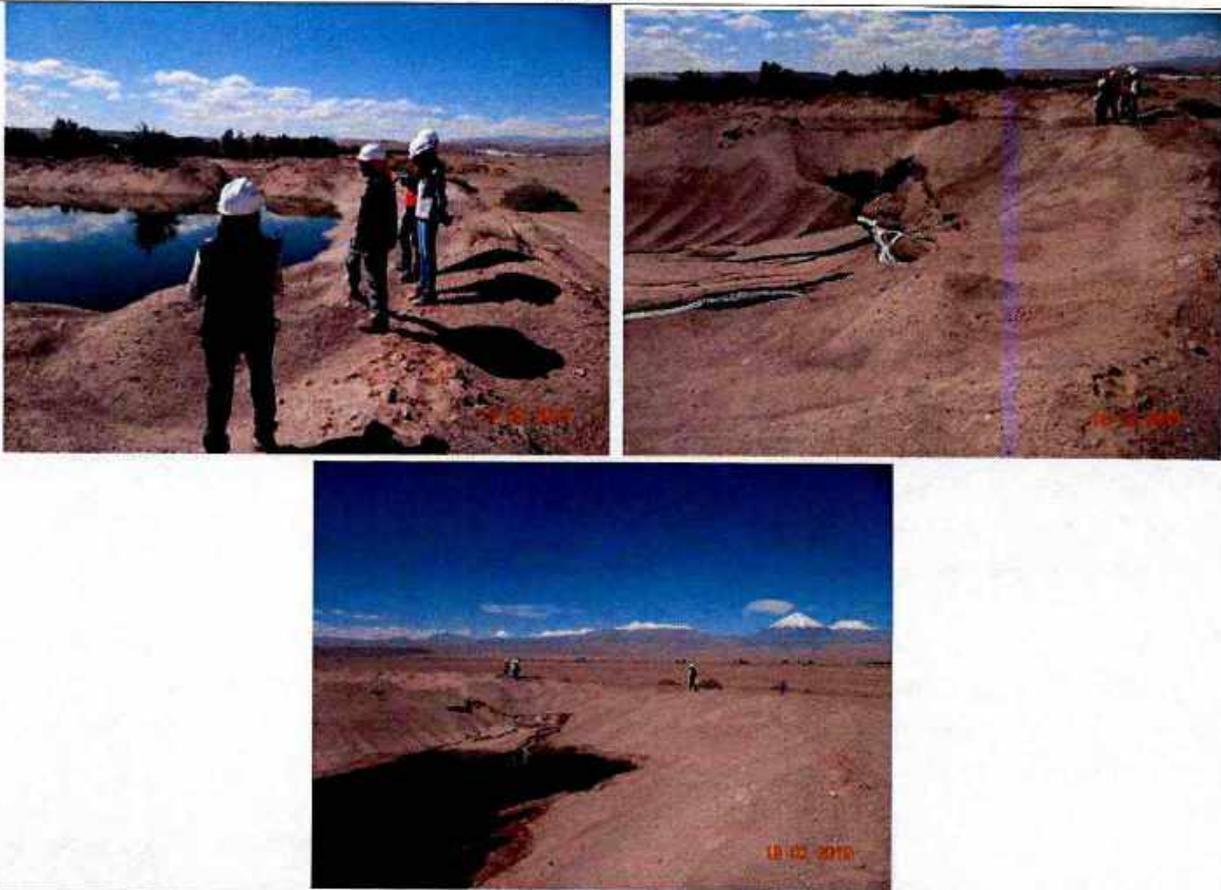
Imagen N° 9

44. Algunas de las actuales piscinas de acumulación en funcionamiento -cuatro en total-, que tampoco han sido evaluadas ambientalmente, se observan en las siguientes fotografías:

Fuente: Fotografía N° 11 y 12 del IFA 2019-247

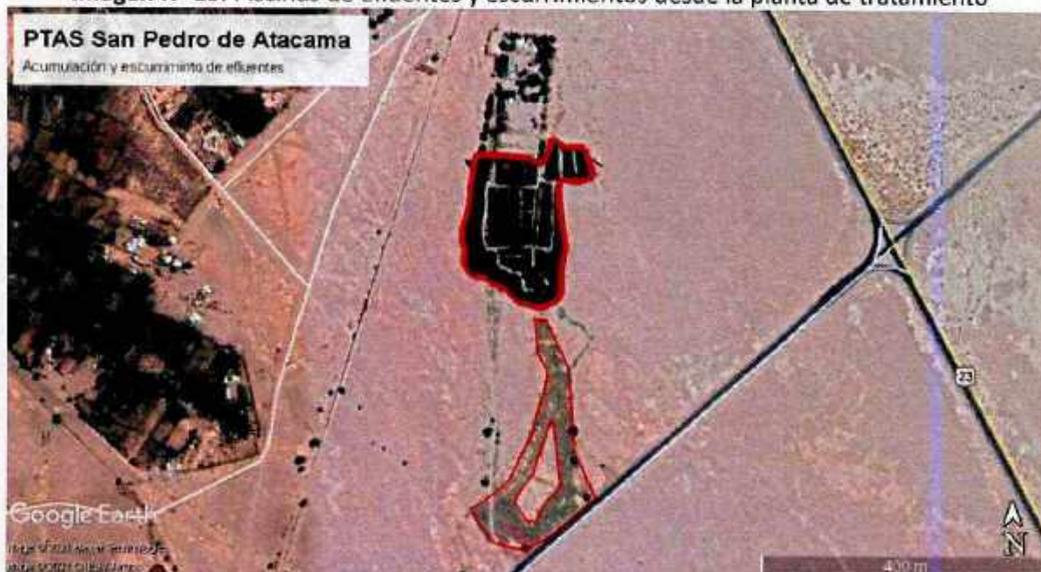
56. Relativo a las piscinas de acumulación de aguas deficientemente tratadas, desde la plataforma Google Earth son apreciables éstas, con los consecuentes **escurrimientos, los que ocurren desde el 2004 hasta la fecha de fiscalización de 18 de febrero de 2019.** También se observa la implementación de las unidades al margen del proyecto calificado por la RCA N° 94/2000.

Imagen N° 10: Piscinas de efluentes y escurrimientos desde la planta de tratamiento

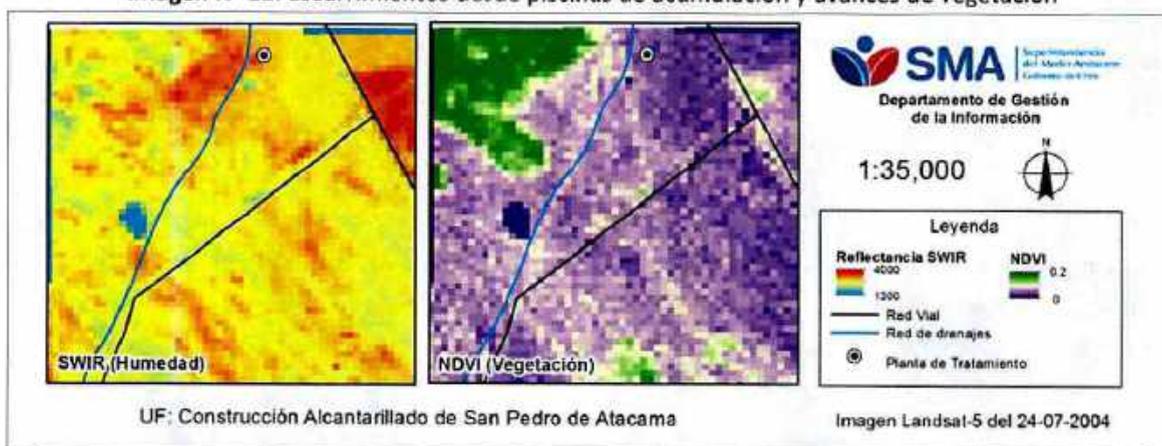
57. Sumado a lo anterior, esta Superintendencia realizó un análisis del sector con imágenes satelitales, satélites Landsat-5 y Landsat-7, a 30 metros de resolución espacial en formato Layout, desde el año 2000 al 2018 (una imagen por año) en el período de invierno (para evitar condiciones de humedad por "invierno altiplánico" en verano), a excepción del año 2002 donde no habían imágenes disponibles; las imágenes constan de dos tipos, Imagen SWIR que tiene que ver con el contenido de humedad presente en el suelo y NDVI que es un indicador de vigor/cobertura de la vegetación. A partir de las

imágenes (Figuras 1 a 18 del Anexo 16 del IFA N° 2019-247), se pueden observar los primeros indicios del proyecto en el año 2004, donde se ven filtraciones que llegan a la Ruta 23 CH, estancándose en ésta. A partir del año 2006 comienza a ser más notoria la trayectoria del agua entre la planta de tratamiento y la Ruta 23 CH, debido a la consecuente aparición de vegetación que está directamente relacionada con la disponibilidad hídrica en esta zona, por lo que, es posible inferir la ubicación de las piscinas a través de ésta. A partir del año 2009, se evidencia una extensión del área de la planta de tratamiento, y a partir del año 2015 se vuelve evidente la extensión del flujo de agua y por lo tanto la aparición de vegetación hacia el sur, cruzando la Ruta 23 CH y llegando a las afueras del poblado, específicamente en el sector de Solor. Con todo, es posible establecer que la presencia de escurrimientos superficiales de efluentes al menos desde el año 2004 hasta la fecha de fiscalización en febrero de 2019, alcanzando un total de 15 años con presencia de piscinas de efluentes y escurrimientos superficiales. -sin perjuicio de lo cual, se considerará como responsable a CAPRA del proyecto luego de la emisión de la Resolución Sancionatoria de la COREMA de Antofagasta de 27 de mayo de 2005.

**Imagen N° 11:** Escurrimientos desde piscinas de acumulación y avances de vegetación

**Descripción:** Imagen Landsat-5 de fecha 24 de julio de 2004.

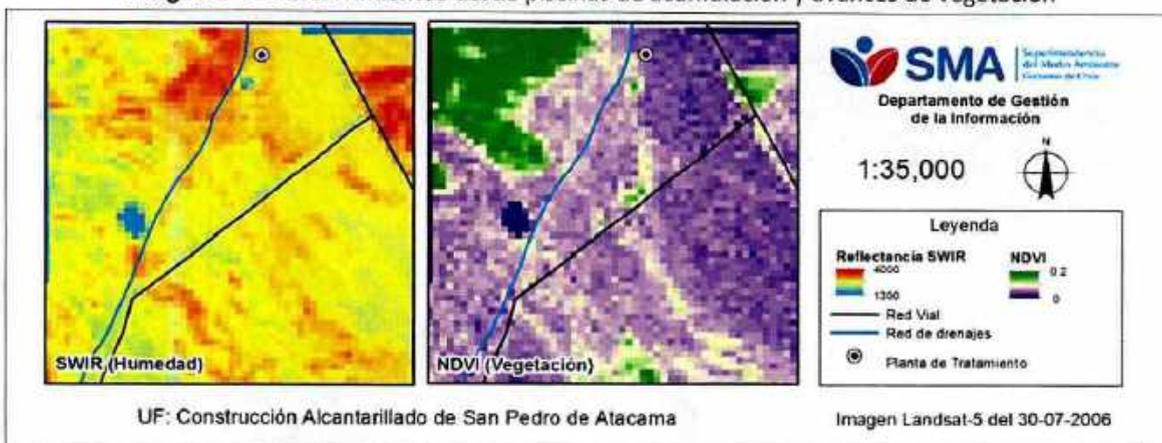
**Imagen N° 12:** Escurrimientos desde piscinas de acumulación y avances de vegetación

**Descripción:** Imagen Landsat-5 de fecha 30 de julio de 2006.

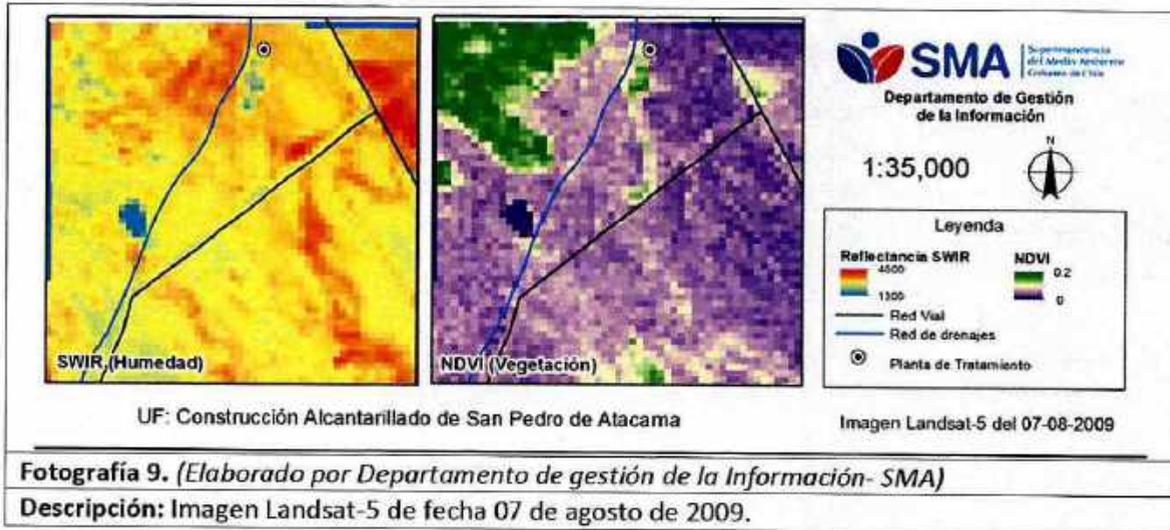
**Imagen N° 13:** Escurrimientos desde piscinas de acumulación y avances de vegetación

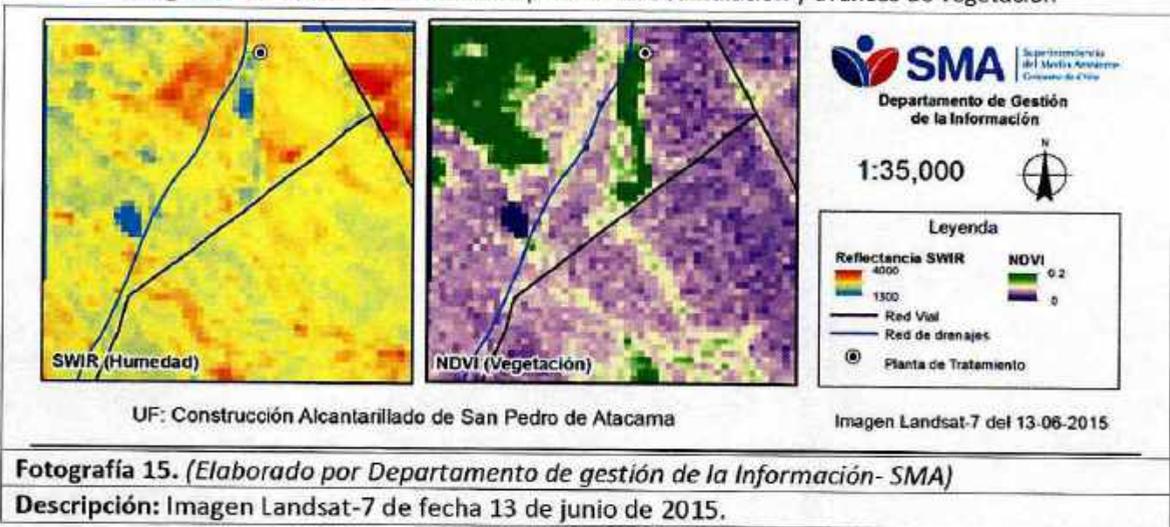
**Imagen N° 14:** Escurrimientos desde piscinas de acumulación y avances de vegetación

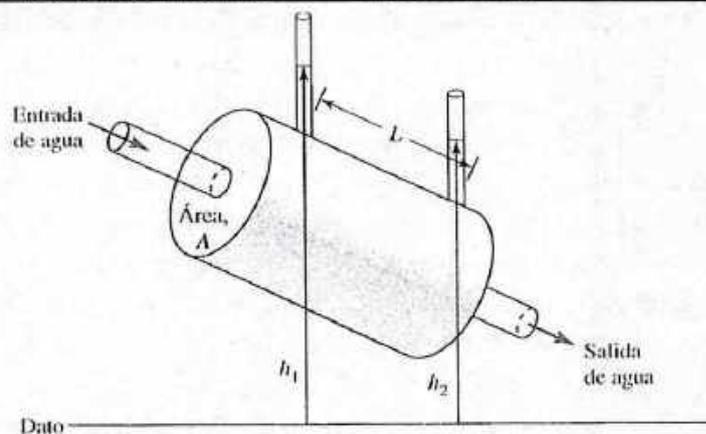
$$v = K \frac{\Delta h}{L}$$

126. Al realizar dicha estimación se obtiene una velocidad de flujo de 0,872 m/día, estableciendo así que **el flujo infiltrado desde las piscinas alcanza el límite del acuífero en aproximadamente en 10,69 años**. En otras palabras, los efluentes infiltrados demoran 10 años en recorrer los 3.400 m hasta alcanzar el límite del acuífero informado por la DGA en Ord. AFTA N° 32/2019. A partir de imágenes históricas disponibles en Google Earth, se aprecia **la presencia de piscinas de efluentes y escurrimientos descontrolados desde el 2004 hasta la fecha de fiscalización en terreno realizado el 18 de febrero de 2019, alcanzando un total de 15 años de acumulación de efluentes en piscinas sin impermeabilización**. A la misma conclusión que la anterior se llega si se considera que la Resolución Sancionatoria de la COREMA de Antofagasta, de fecha 27 de mayo de 2005, que establece que las piscinas de acumulación de efluente están presentes al menos desde esa fecha.

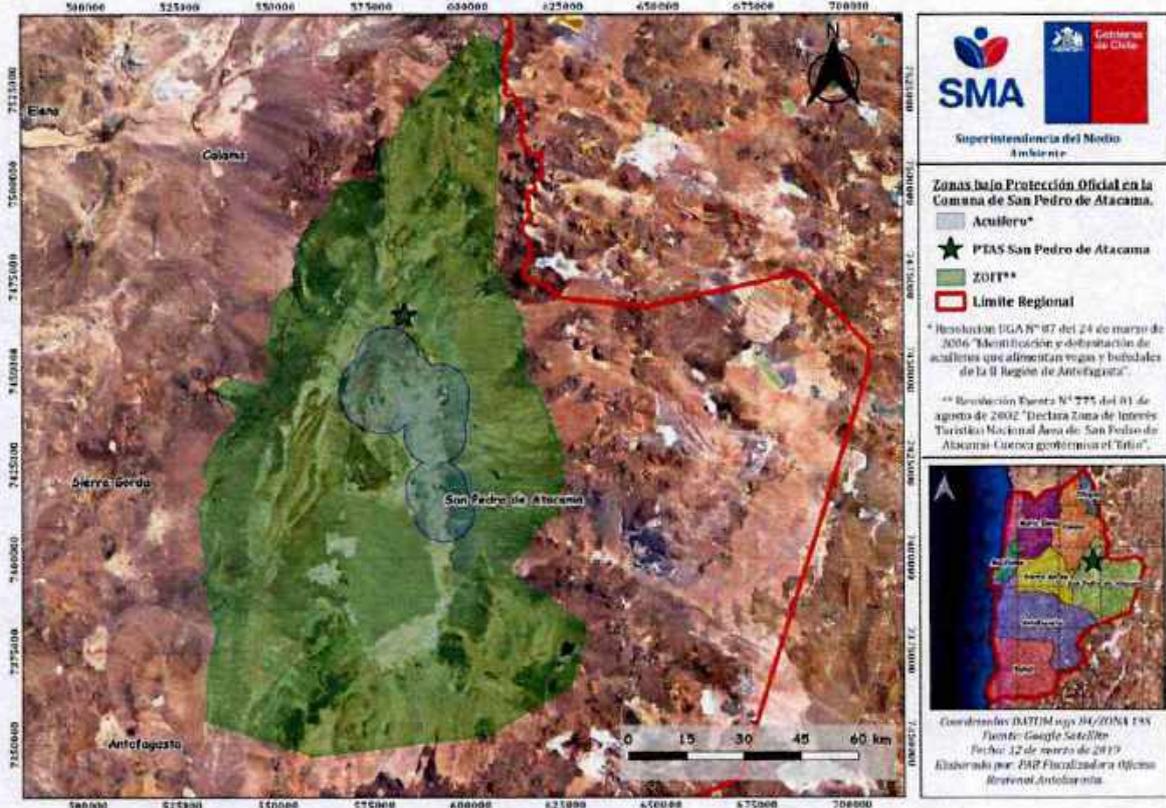
Imagen N° 19: Ubicación de la planta de tratamiento dentro de la ZOIT

130. . Al respecto, es de opinión de este Superintendente mantener dicha clasificación. Para lo anterior, se debe tener como antecedente preliminar que la planta de tratamiento, con las deficiencias hasta acá comprobadas, se encuentra sobre ubicada en una Zona de Interés Turístico Nacional (en adelante, “ZOIT”) de acuerdo a la Resolución Exenta N° 775, de fecha 1 de agosto de 2002, del Servicio Nacional de Turismo, se declara Zona de Interés Turístico Nacional Área San Pedro de Atacama – Cuenca geotérmica el Tatio. El referido acto indica que la ZOIT *“(…)es uno de los principales Productos Turísticos que posee la oferta de Turismo en Chile, lo cual se ha reflejado en la imagen con que el país promueve la actividad turística (...) Que todos los estudios existentes sobre el territorio referido identifican tanto en sus áreas urbanas como rurales, zonas de valor arqueológico, arquitectónico, ecológico y paisajístico, las cuales requieren ser preservadas y que constituyen un potencial de recurso significativo de relevante importancia para la actividad turística.* (énfasis agregado). A continuación, se incluye una imagen en la que se puede observar la ubicación de la planta de tratamiento dentro de la ZOIT San Pedro de Atacama – Cuenca geotérmica el Tatio

134. Por ello, las modificaciones realizadas al proyecto tienen la aptitud para generar una alteración significativa, en términos de magnitud o duración, al valor turístico de la ZOIT San Pedro de Atacama – Cuenca geotérmica el Tatio, tanto por la disposición del efluente deficientemente tratada, como por la emisión de olores, por lo que se confirma la calificación inicialmente dada a la infracción, por referencia al literal e) del artículo 11 de la Ley N° 19.300 y el artículo 9, incisos 5° y 6°, del RSEIA.

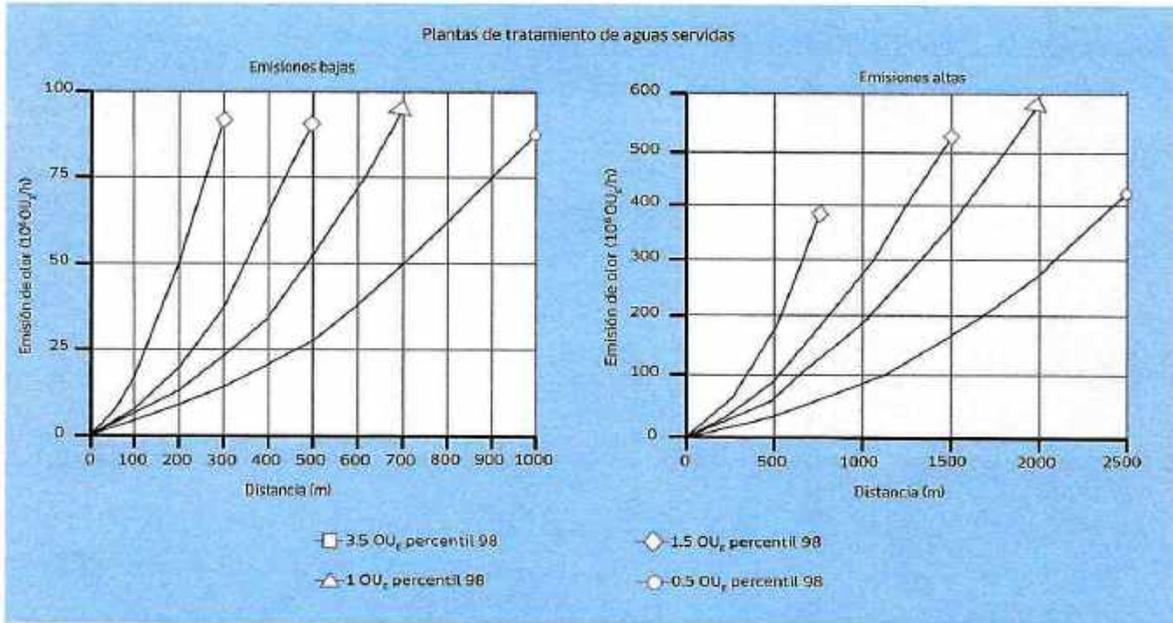
**Imagen N° 21:** Concentraciones de olores en plantas de tratamiento de aguas servidas

FIGURA 9. Nomogramas para plantas de tratamiento de aguas servidas: concentración de olor en inmisión

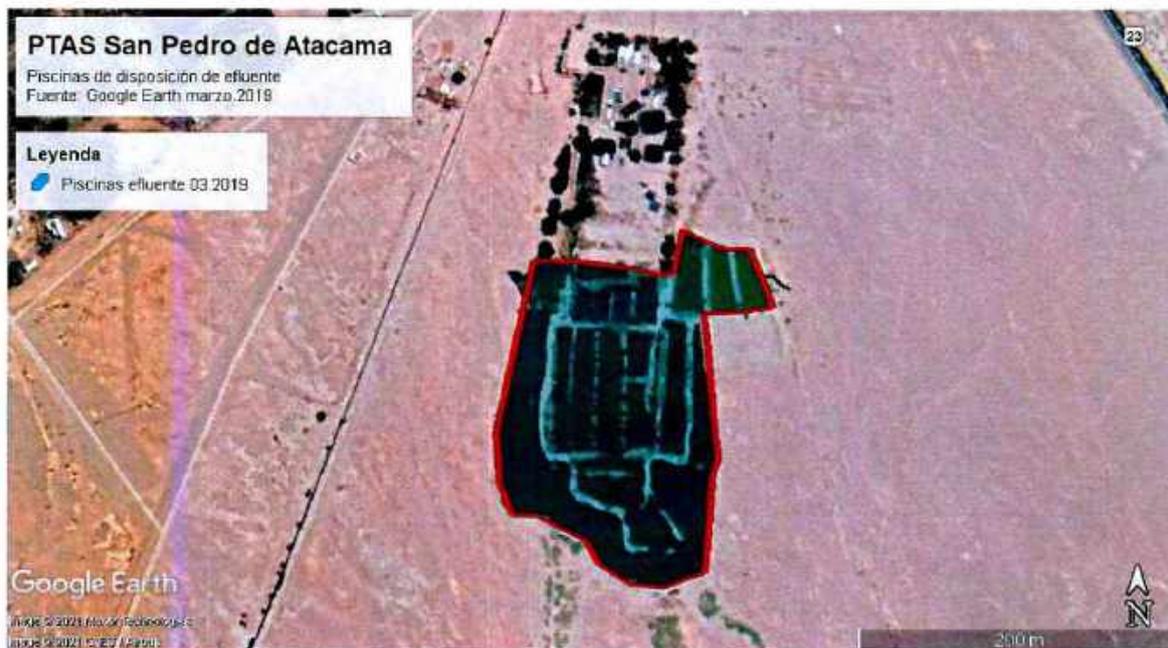
disponible de en la plataforma Google Earth se pudo establecer que las piscinas de acumulación de efluentes alcanzaron una superficie de 27.000 m<sup>2</sup> el año 2019, ubicándose estas a una distancia de 1.100 metros del sector Solor. Asimismo, es posible apreciar escurrimientos superficiales que se inician en las piscinas de efluentes y llegan a la Ruta 23 CH, estos escurrimientos alcanzan una superficie de 18.000 m<sup>2</sup> y distan 800 metros de la comunidad de Solor. También, es posible establecer otros receptores más cercanos, ubicados el oeste de la planta de tratamiento, a una distancia de 75 metros el más próximo. En total la superficie con acumulación de efluente deficientemente tratado alcanza las 4,5 hectáreas, sin contabilizar las unidades que cuentan con aguas servidas en proceso.

Imagen N° 22: Foto satelital de las piscinas de efluentes

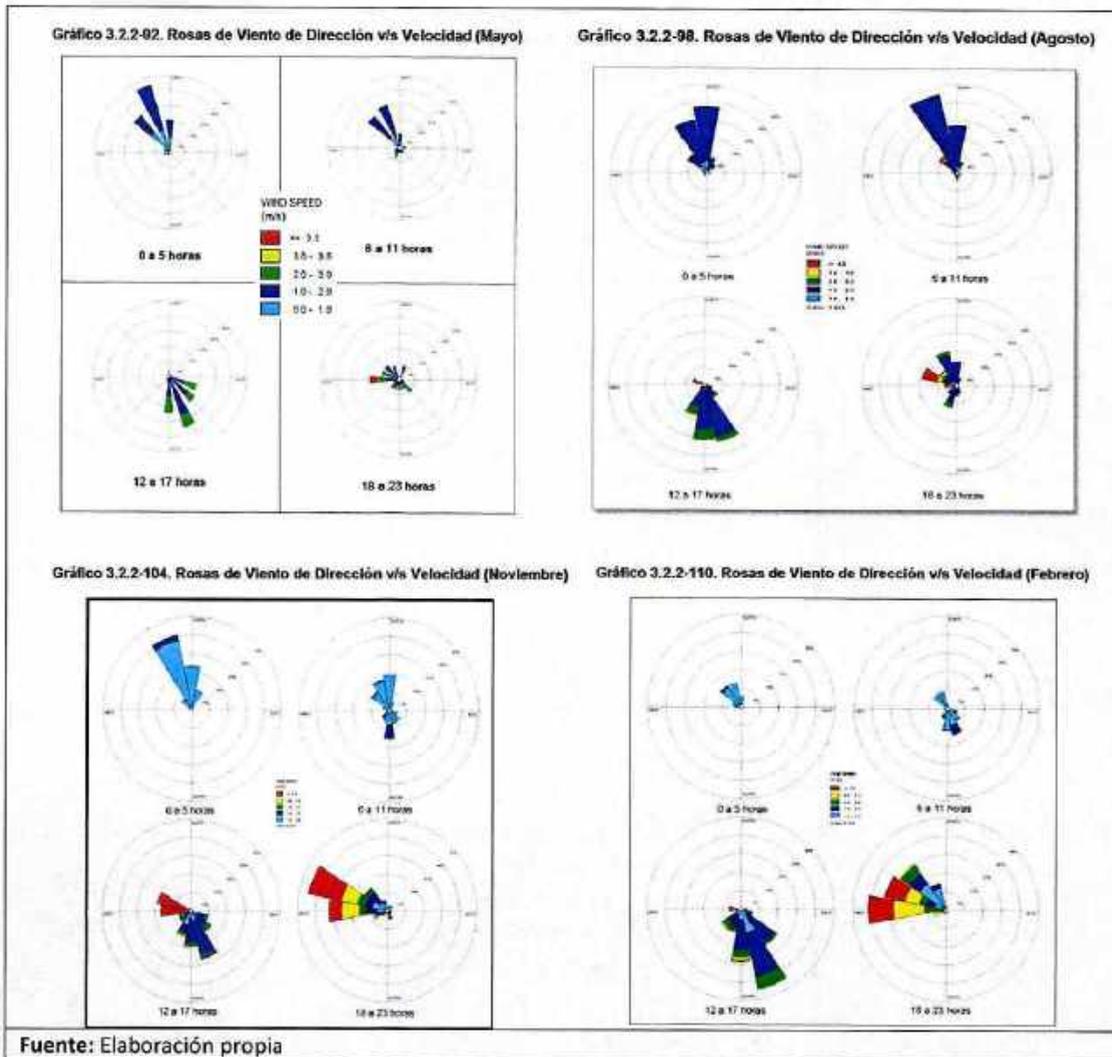
213. Para determinar la dirección de los vientos en el área en que se emplaza el proyecto se tomó como referencia la línea base realizada para el proyecto “Estudio de Impacto Ambiental Ramal de Distribución para Abastecimiento de Gas Natural al Observatorio Alma”, en donde el Anexo 3.2 contiene una caracterización del viento entre los meses de marzo de 2015 y abril de 2016 en la estación de San Pedro de Atacama (WGS 84.E 582019 - N 7466710). Al respecto, se observan los 4 meses representativos de cada estación del año, a partir de los cuales se puede establecer que durante las estaciones frías durante las 00:00 y 11:00 horas los vientos son predominantes desde el Norte, de 12:00 a 17:00 horas estos provienen mayormente del Sur, y de 18:00 a 23:00 horas son principalmente Oeste y Suroeste. Para los meses representativos de primavera y verano, se aprecian una mayor predominancia y velocidades desde el Oeste entre las 18:00 y 23:00 horas; en verano, se presenta una alta predominancia de vientos desde Sur entre las 12:00 y 17:00 horas. En los restantes horarios se presentan bajas velocidades asociadas a calmas.

Imagen N° 23: Dirección de los vientos predominantes en el área

214. En términos generales y en base a la ubicación del poblado de Solor, podemos establecer que éste se ve afectada por olores molestos provenientes de la PTAS cada vez que los vientos se presentan desde el Norte, Noreste y Noroeste, en base a la información presentada estos ocurren principalmente en meses fríos entre las 00:00 y 11:00 horas, y con menor predominancia y bajas velocidades en el mismo horario para los meses más cálidos. En base a lo presentado en los párrafos anteriores podemos establecer que la comunidad de Solor es afectada por olores molestos, dada la dirección del viento, al menos el 50% del tiempo.

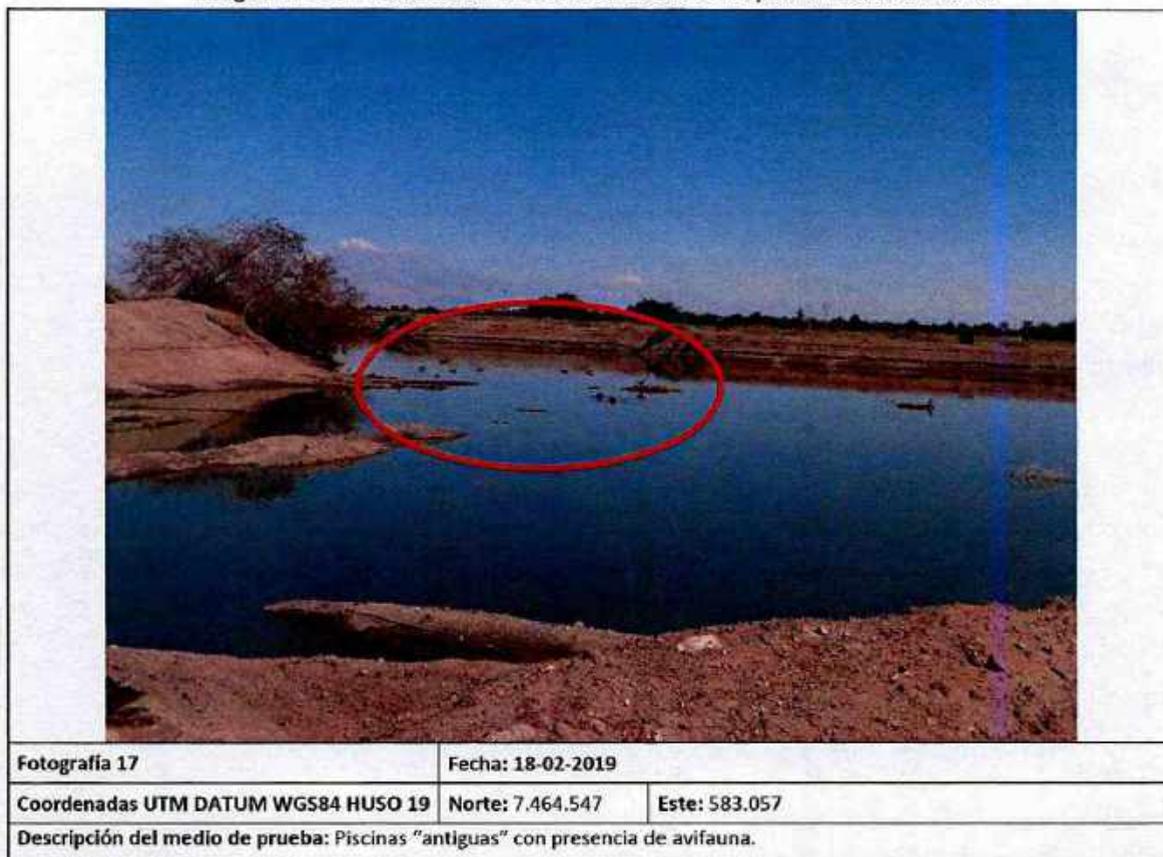
219. Dicha situación de atracción y presencia de fauna fue relevada en IFA N° 2019-247 en el cual se indica *"Se observó la presencia de avifauna en las 'piscinas antiguas' alimentándose de dicha agua acumulada. (Fotografía 17)"*

Imagen N° 24: Presencia de avifauna en obras de la planta de tratamiento

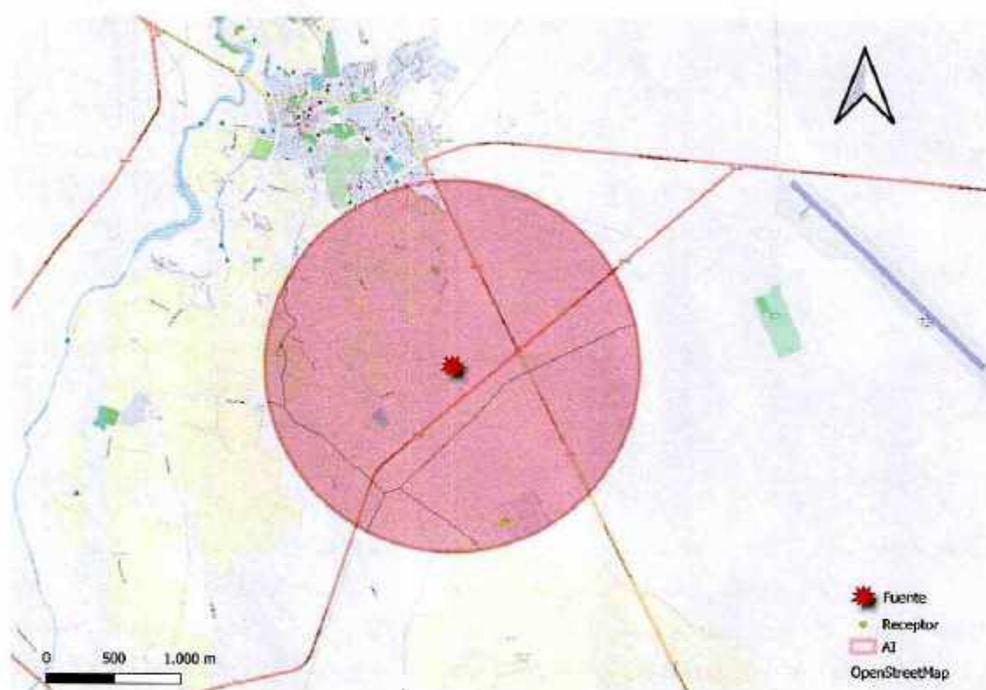
243. **Infracción N° 1.** Respecto de esta infracción, esta circunstancia será ponderada en esta resolución, en base a la estimación de las molestias por olores informadas en la denuncia realizada por Minerva Rochow Hafemann, en la cual se indica la persistencia de olores molestos en la comunidad de Solor productos de acumulación de efluentes deficientemente tratados y escurrimientos superficial de los mismos desde la planta de tratamiento. Con esta información se estableció en escenario conservador respecto del área afectada por olores molestos, realizando una estimación de la menor distancia que separa el límite de las piscinas de acumulación de efluentes hasta un punto representativo de la comunidad de Solor, alcanzando así una distancia de 1390 metros. A partir de dicha información se traza una superficie de dispersión de olores con la finalidad de determinar las personas afectadas por las emanaciones de la planta de tratamiento.

Imagen N° 25: Intersección manzanas censales y área afectada
