**RESUELVE PROCEDIMIENTO ADMINISTRATIVO  
SANCIONATORIO ROL D-106-2018 Y P-002-2019  
ACUMULADO.**

**RES. EX. N° 2112**

**SANTIAGO, 30 de septiembre de 2021**

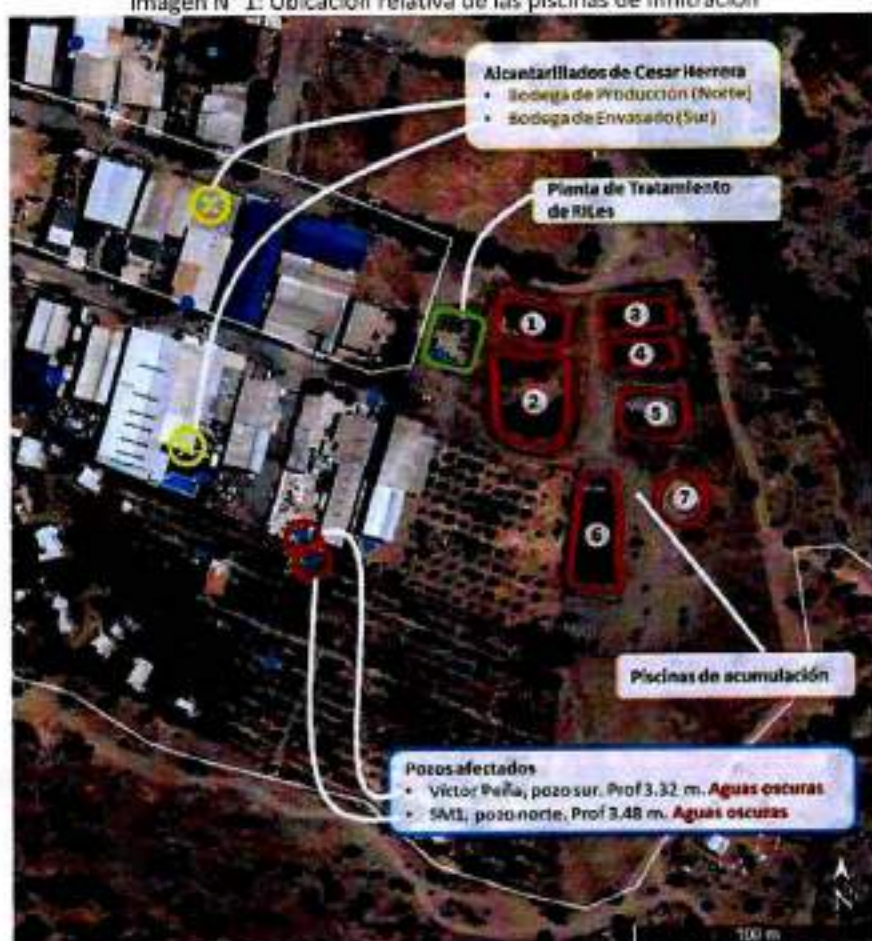
Imagen N° 1: Ubicación relativa de las piscinas de infiltración

92. Que, en consecuencia, y tal como concluye el IFA RCA, *“el titular cuenta actualmente con las siguientes puntos de infiltración de RILes, cuyas características no habrían sido informadas ni autorizadas sectorial o ambientalmente: a. Cuatro Piscinas sin impermeabilización, denominadas Piscinas 1, 2, 5 y 6. Las Piscinas 1 y 2 se encontraban unidas previamente en la que se ha denominado en el presente informe como “Primera Piscina”, y coincidía en superficie y en ubicación con el punto de infiltración establecido en la Resolución DGA 369/2010. Actualmente, la coordenada de infiltración indicada en dicha resolución coincide con la ubicación de la Piscina N°1; b. Una Piscina de Lodos, denominada como Piscina 7 en la que ocasionalmente se disponen RILes; c. Dos Piscinas con impermeabilización con HDPE denominadas como Piscinas 3 y 4, sin actividades de mantenimiento y cuyo plástico se observó deteriorado”*.

93. En consecuencia, las piscinas como estructuras al margen de lo autorizado por la RCA N° 466/2008 son seis y corresponden a las piscinas N° 1 a 6, ya que, como se mencionó, se ubican fuera de las instalaciones, al costado este de las bodegas y de la planta de tratamiento y, por ende, no corresponden a alguna de las dos piscinas o estanques que señalaba RCA. Por su parte, se considerará que la piscina N° 7 sí corresponde a la piscina destinada en la evaluación ambiental para lodos, como se indica en el considerando 3.2.7 de la RCA. Lo anterior se visualiza en la siguiente imagen:

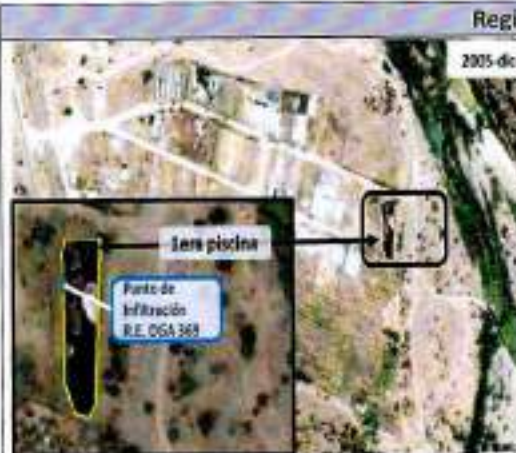
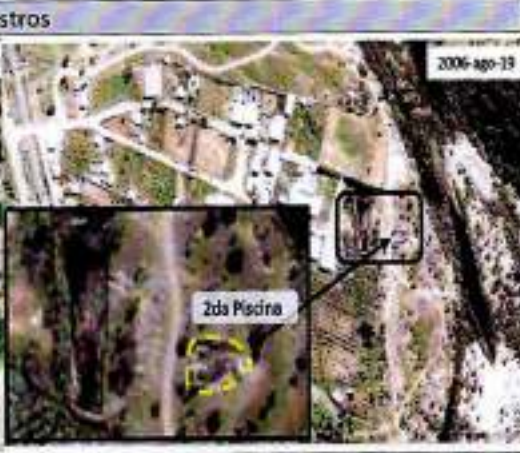
Imagen N° 2: Registros IFA RCA piscinas de acumulación

<p>Figura 1 : Fecha: 15 de diciembre de 2005</p>	<p>Figura 2: Fecha: 19 de agosto de 2006</p>
<p>Descripción del medio de prueba: Primera imagen del catálogo de Google Earth para el área. Se observa la 1era Piscina de acumulación de RILes, de aproximadamente 889 m<sup>2</sup>. Se señala también la ubicación del punto de infiltración señalado en R.E. DGA 369/2010.</p>	<p>Descripción del medio de prueba: Segunda imagen satelital del catálogo de Google Earth. Se observa la ubicación, extensión y estado de las primeras 2 Piscinas de acumulación de RILes</p>

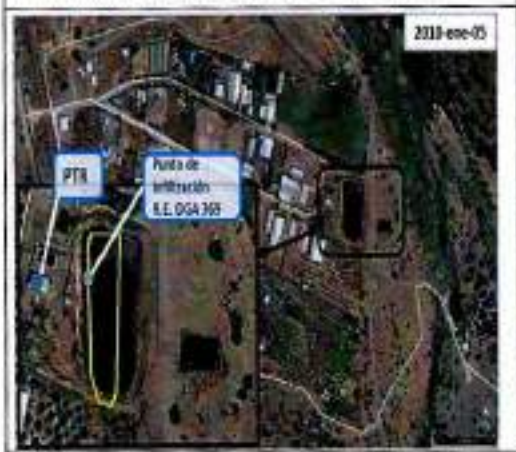
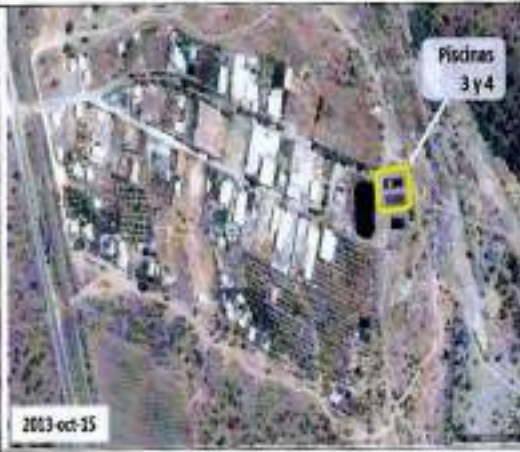
<p>Figura 3: Fecha: 5 de enero de 2010</p>	<p>Figura 4</p>
<p>Descripción del medio de prueba: Cuarta imagen satelital del catálogo de Google Earth, en la que se puede observar la PTR instalada, y cambios en los límites de las Piscinas de acumulación de RILes</p>	<p>Descripción del medio de prueba: Primera imagen satelital del catálogo en que se observan las Piscinas 3 y 4. En Inspecciones SMA de 2018 se observaron con revestimiento de HDPE deteriorado.</p>

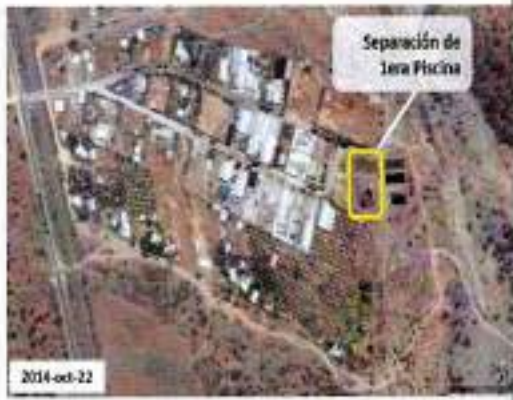
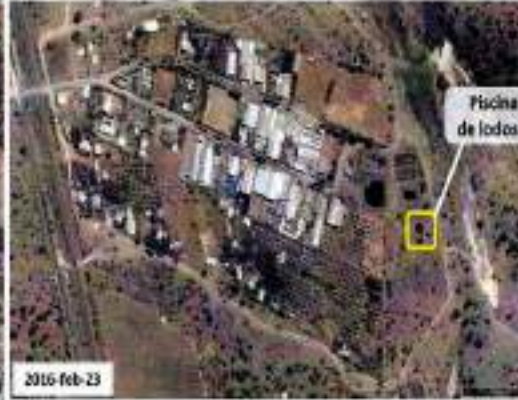
<p>Figura 5; Fecha: 22 de octubre de 2014</p>	<p>Figura 6; Fecha: 23 de febrero de 2016</p>
<p>Descripción del medio de prueba: Primera imagen satelital del catálogo en que se observan la separación de la primera Piscina en 2 Piscinas de menor tamaño.</p>	<p>Descripción del medio de prueba: Primera imagen satelital del catálogo en que se observa la Piscina para acopio de lodos (según lo observado en inspecciones SMA de 2018).</p>

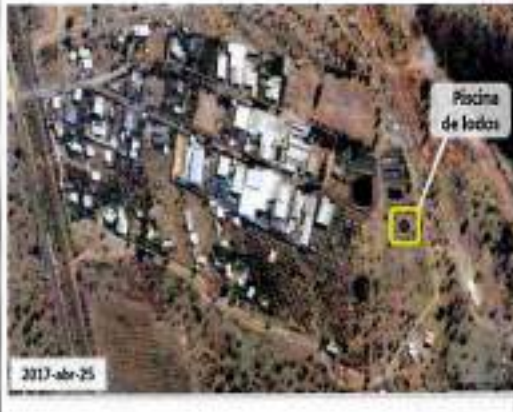
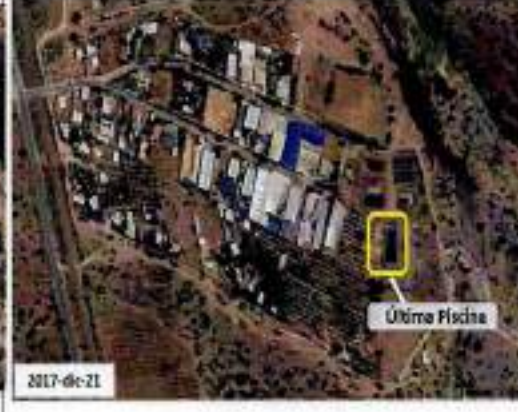
<p>Figura 7; Fecha: 25 de abril de 2017</p>	<p>Figura 8</p>
<p>Descripción del medio de prueba: Imagen satelital del catálogo, en la que se observan cambios en los límites de la piscina de lodos.</p>	<p>Descripción del medio de prueba: Última imagen satelital del catálogo a la fecha de revisión, en la que se observa la instalación de una nueva Piscina.</p>

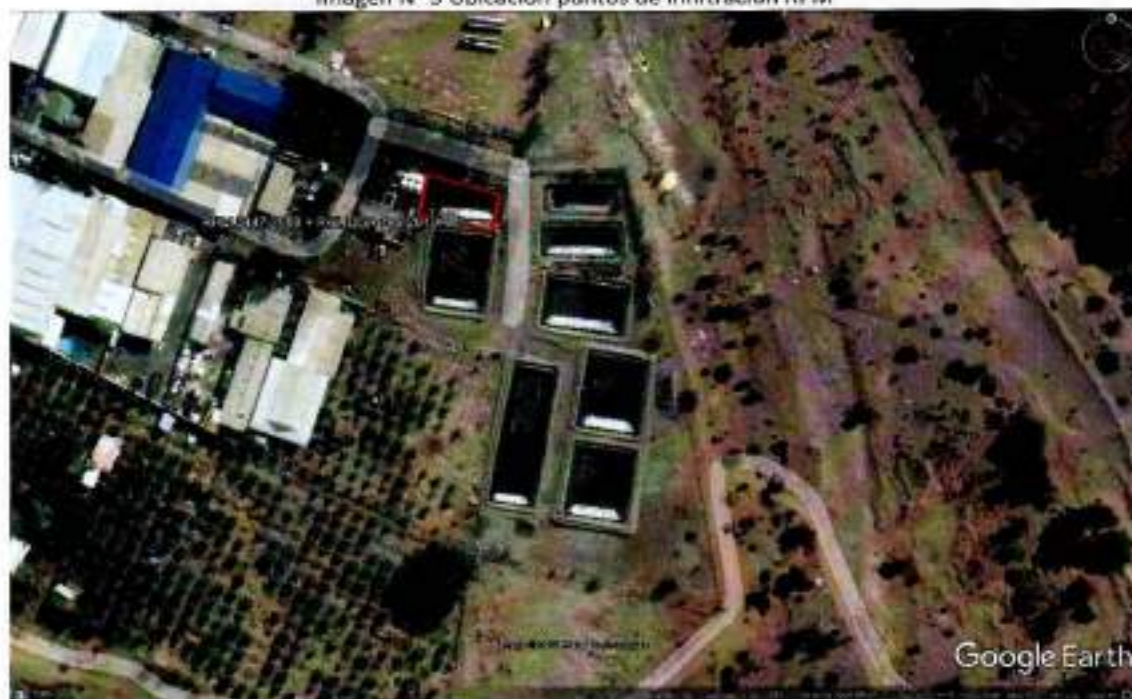
Imagen N° 3 Ubicación puntos de infiltración RPM

113. Que, se observa en general, que de los parámetros cuyos límites se establecieron en el Programa de Monitoreo, se superan todos. Por su parte, los autocontroles fueron medidos en el punto de descarga "Punto 1 infiltración", el que se encuentra ubicado, según indica la propia Resolución, "antes que el efluente sea dispuesto en la piscina de infiltración". Este punto, corresponde a la piscina 1, como se observa a continuación en la siguiente imagen:

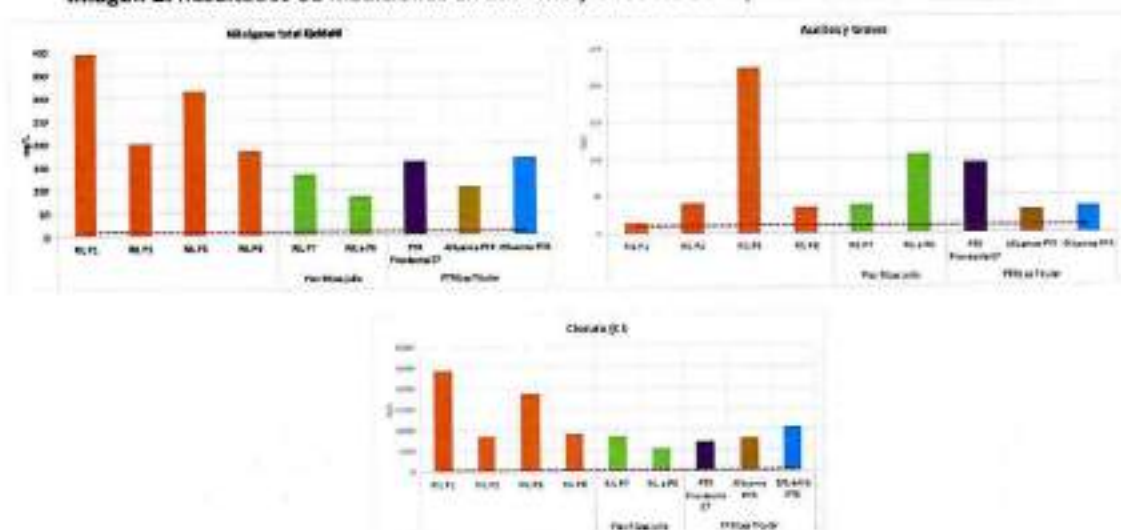
Imagen 2: Resultados de mediciones en afluente y efluente de la planta de tratamiento de RILes

128. En este sentido, el IFA RCA presenta gráficos donde se aprecian los resultados de análisis de laboratorio sobre las muestras de aguas obtenidas en las inspecciones SMA, representativas de RILes apozados en Alcantarillado del socio "Cesar Herrera", las Piscinas de RILes (1 a 7), el Afluente y Efluente de la PTR, y el agua del estanque E7, de la PTR provisoria observada el día 30 de julio. Las líneas rojas representan los límites máximos permitidos para los parámetros graficados (NTK, Aceites y Grasas y Cloruro), según lo establecido en la Norma de Emisión del D.S. 46/2002, en su Artículo 10<sup>o</sup> (Tabla 1, "Límites máximos permitidos para descargar residuos líquidos en condiciones de vulnerabilidad media"), donde se demuestra por medio de análisis de un mismo día, que la calidad de las aguas del afluente a la PTR y la calidad del efluente, es decir, luego de haber pasado por el supuesto sistema de tratamiento, y de las piscinas de acumulación, es la misma o muy similar. En la siguiente imagen se puede apreciar lo señalado, siendo la barra que representa a los RILes afluentes de la PTR en color café claro, y la barra que representa los efluentes de la PTR en color celeste, ambas a la derecha en cada gráfica mostrada. En este sentido, en las cuatro gráficas es posible ver que en tres de los cuatro parámetros mostrados, se obtienen valores por sobre el valor normado:

129. Al respecto el IFA concluye que "c. Las aguas del Afluente y el Efluente de la PTR: i. Se encuentran relacionadas entre sí químicamente y físicamente, en varios de los parámetros analizados (principalmente los iones mayoritarios), lo que permite señalar que el Sistema de Tratamiento, si se está empleando, no permite abatir la concentración de dichos parámetros. ii. Se encuentran relacionadas química y físicamente con las aguas acumuladas en las Piscinas". Estas conclusiones y el análisis efectuado no fueron controvertidos en el procedimiento.

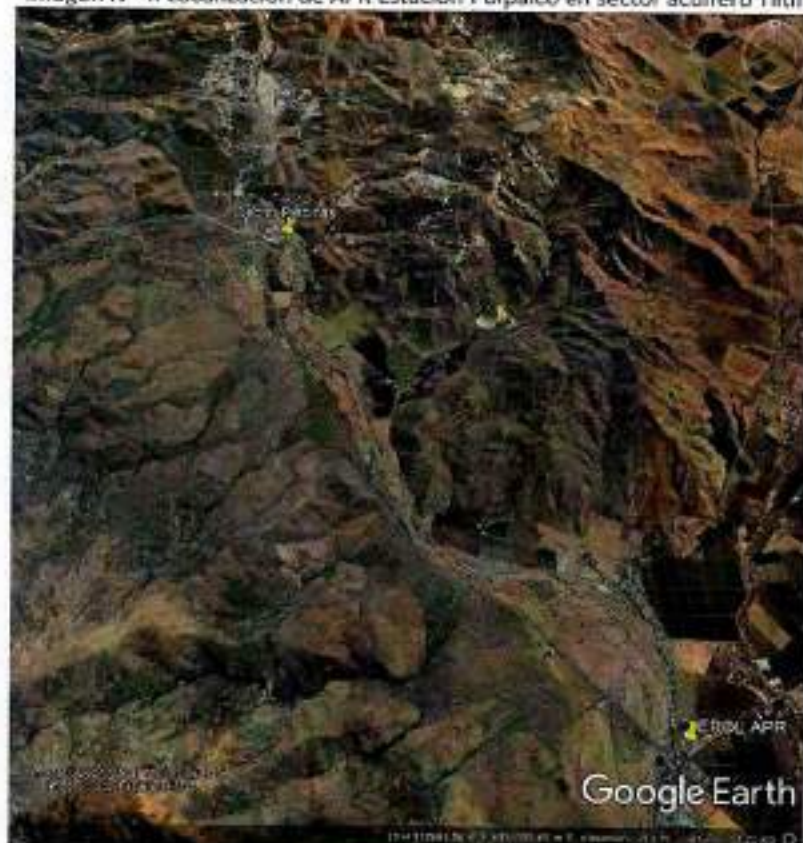
Imagen N° 4: Localización de APR Estación Polpaico en sector acuífero Títil

217. En las siguientes imágenes se muestra la representación gráfica en el tiempo de los parámetros de interés en el presente caso, que han sido medidos en el agua subterránea que surge al APR de Estación Polpaico. Es posible ver que todos estos cumplen la norma de calidad de agua potable<sup>25</sup> durante un periodo mucho mayor al de la comisión de la infracción en análisis.

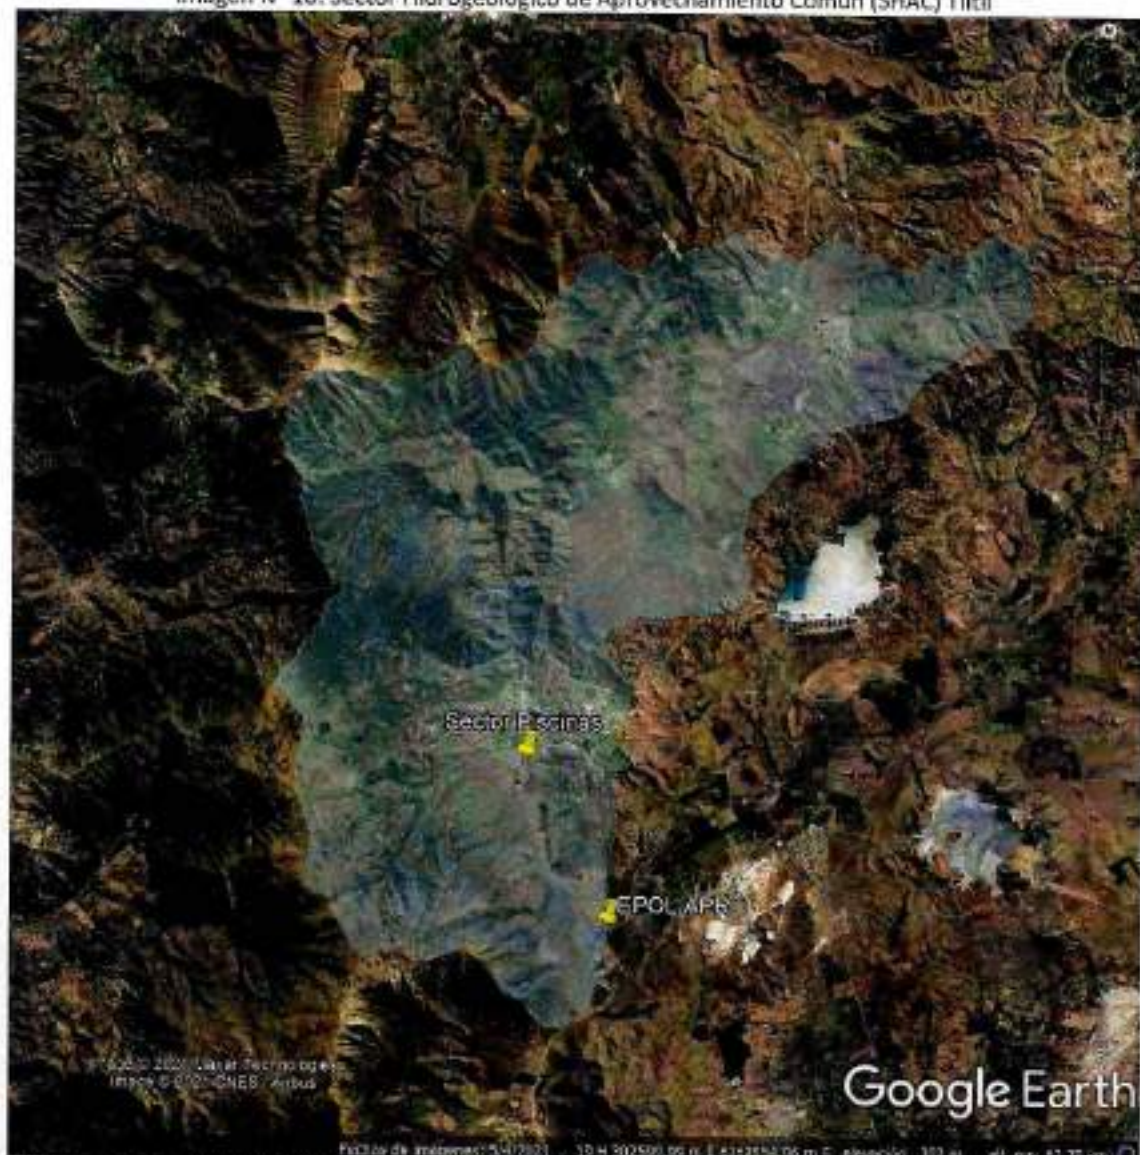
Imagen N° 10: Sector Hidrogeológico de Aprovechamiento Común (SHAC) Tiltil

234. Asimismo, se describe al sector acuífero Tiltil como el sector más septentrional de las cuencas del río Maipo y Mapocho, y corresponde a la cuenca hidrográfica que describe el Estero Tiltil. Por el norte, la cabecera del sector está asociada a las subcuencas de los Esteros Caleu y Montenegro. Sus límites Norte y Oeste corresponden a la línea que define el límite de la Región Metropolitana. Por el Este, colinda con el sector de Polpaico Chacabuco a través del cordón de cerros que se encuentran frente a la localidad de Tiltil. Por el Sur-Este, en la salida de la cuenca hidrográfica, en la zona de Polpaico, el Estero Tiltil se llama Estero Polpaico y le tributa al Estero Chacabuco. El sector entre las localidades de Rungue y Montenegro se encuentra en una superficie subhorizontal más elevada que el llano principal donde se emplaza la ciudad de Santiago, lo cual estaría relacionado a un origen tectónico. La unidad del acuífero principal está asociada a depósitos coluviales, conos de deyección, depósitos fluviales actuales y antiguos aterrazados. En resumen, los parámetros hidrogeológicos de este sector acuífero se presentan en la siguiente tabla:

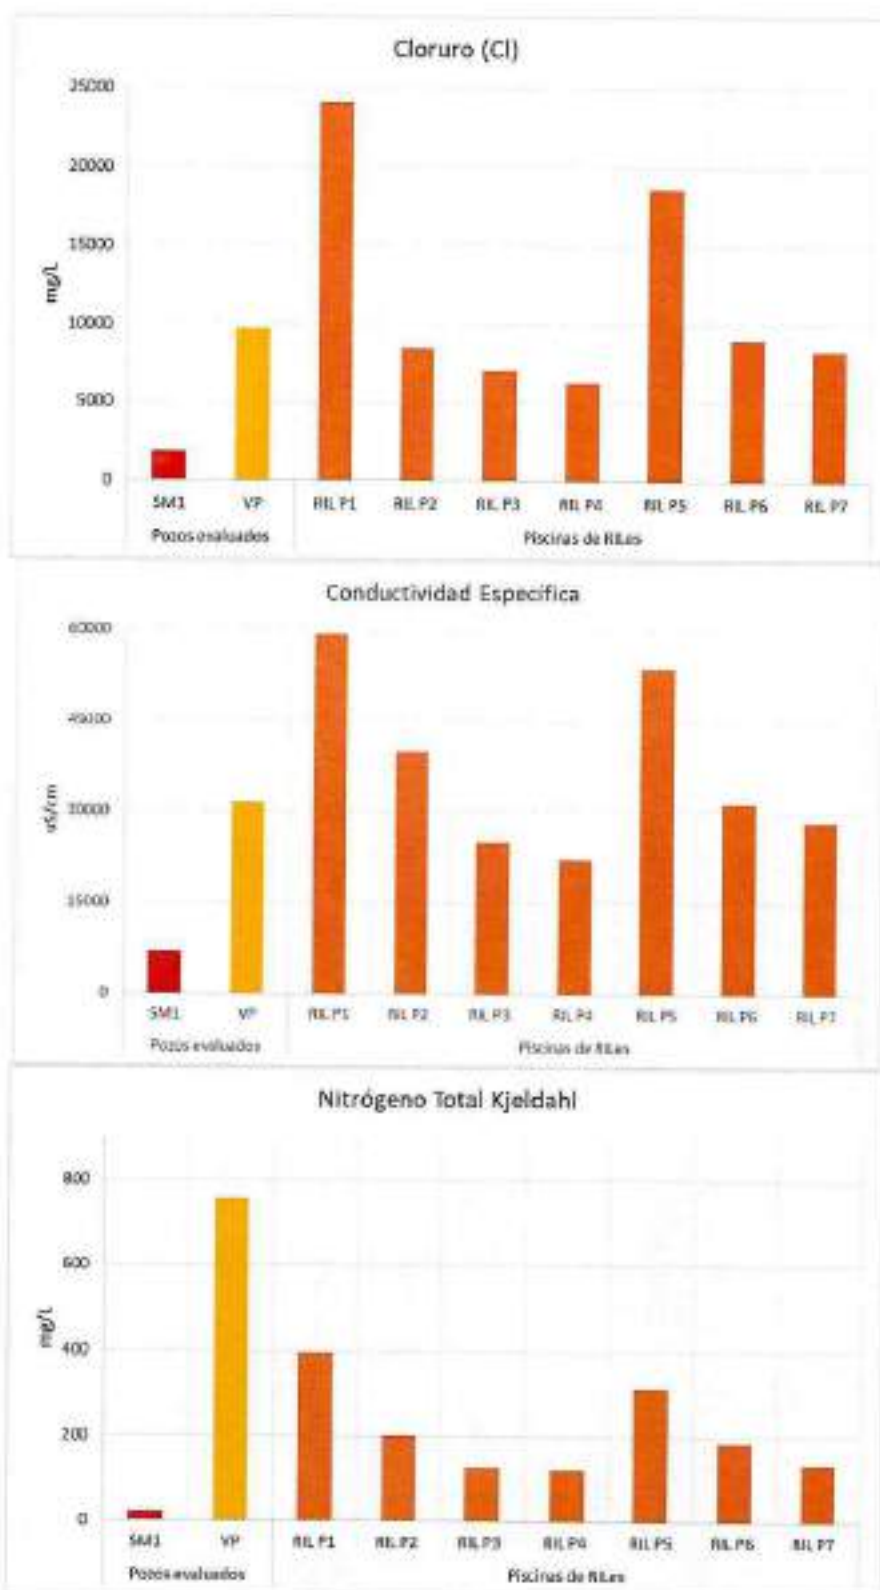
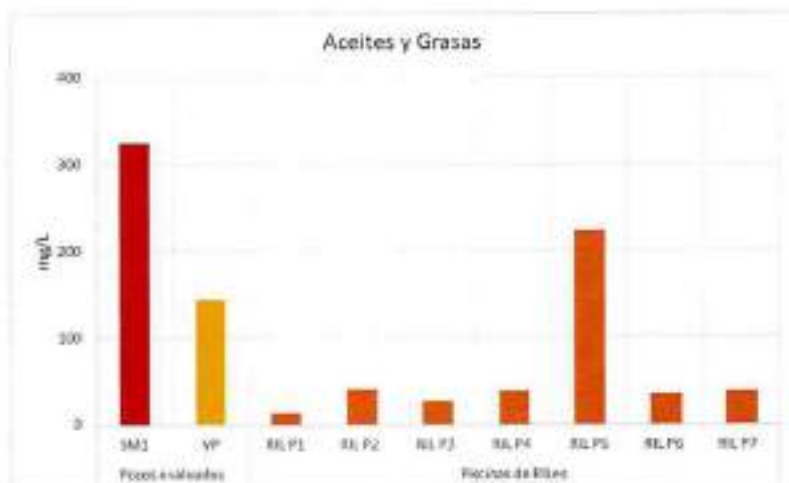
237. Luego, para la determinación concreta de la pérdida, deterioro o menoscabo que en este caso particular se habría dado, debemos referirnos a la hipótesis de hecho concreta que sustentó la clasificación de daño ambiental irreparable. Como ya se indicó, el hecho infraccional del cargo N° 1 derivó, como efecto ambiental, en la afectación de la calidad del agua en dos pozos cercanos cuyas aguas, de acuerdo a la denuncia interpuesta en el caso habrían tenido un uso previo destinado al consumo humano, y riego. En efecto, se visitaron por fiscalizadores de la SMA diversos pozos aledaños al lugar de la instalación en las inspecciones ambientales, constatándose de manera ocular la afectación de dos de éstos dado que presentaron aguas de color oscuro y dado que, según los respectivos dueños, anteriormente tenían aguas que se visualizaban en condiciones "normales". Por lo anterior, se procedió a tomar muestras de agua de ambos pozos para su análisis en laboratorio, ante lo que se verificó que la calidad de las aguas de estos pozos y de las piscinas de infiltración y la calidad del efluente, presentaban elevadas concentraciones de Cloruro y conductividad específica<sup>32</sup>, NTK, y Aceites y Grasas<sup>33</sup>, las que debían ser abatidos por el sistema de tratamiento y la planta. Lo anterior se visualiza en las siguientes imágenes que grafican las concentraciones encontradas en estos puntos:

238. Dado lo anterior, y sumado a las conclusiones de la parte de configuración, para este caso concreto se tiene una perturbación a las propiedades químicas de las aguas de la napa subterránea constatada por la contaminación al pozo SM1 y VP1, lo que se enmarca en un deterioro a este componente ambiental, lo que además resulta visible de manera ocular como se muestra en las imágenes contenidas en el IFA RCA.

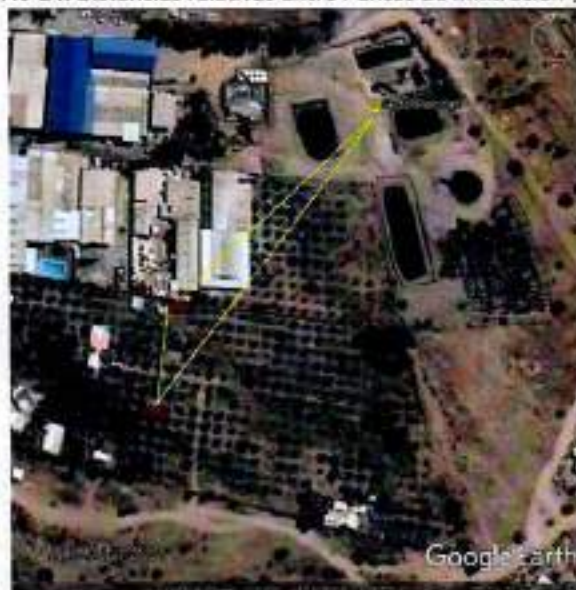
Imagen N°14: Distancias relativas entre Puntos de infiltración y pozos afectados

239. En cuanto a la determinación cuantitativa de este menoscabo generado, refiriéndose al alcance en distancia de éste, a partir de las mediciones realizadas por esta SMA en 2018, el efecto ya descrito presentó una extensión acotada en el espacio. En efecto, a 177 metros medidos desde un punto representativo del sector donde se ubican las piscinas de infiltración<sup>34</sup>, en el segundo pozo perteneciente a la denunciante, identificado como SM2, la calidad de las aguas subterráneas es similar a la calidad del agua en los otros pozos muestreados y no reveló una calidad menoscabada, por ejemplo los pozos ubicados aguas arriba como los denominados Miguel Donaire y Pozo en PTR. En la siguiente imagen se muestran las distancias en términos relativos.

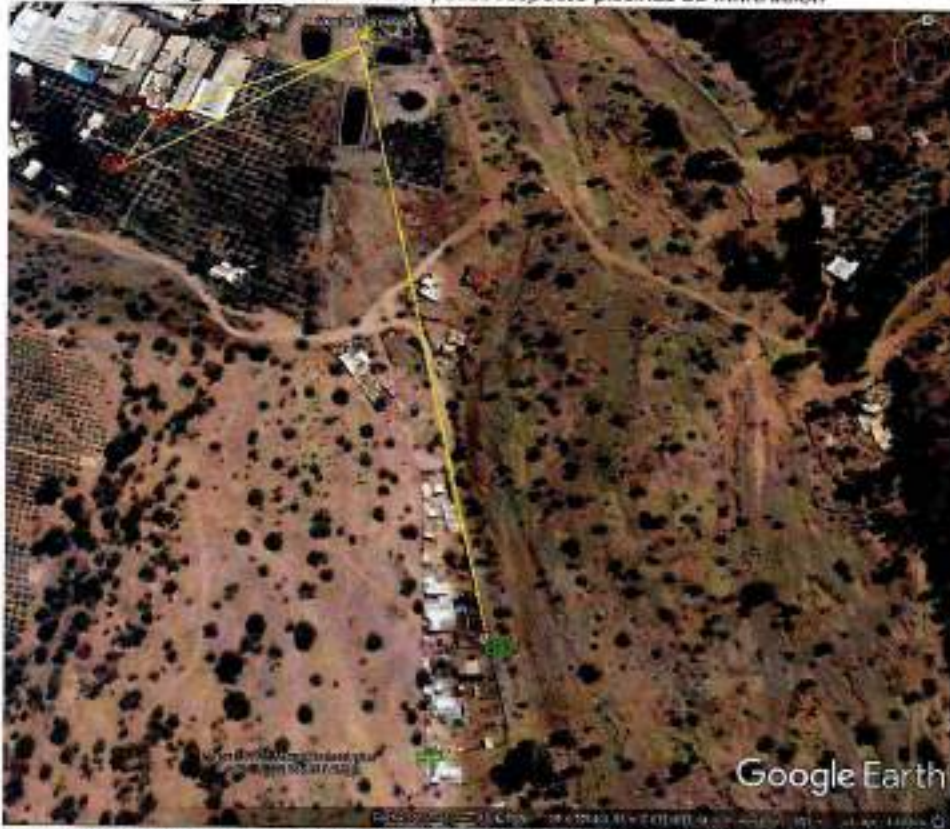
Imagen N°15: Localización pozos respecto piscinas de infiltración

240. Asimismo, lo mismo puede señalarse respecto de pozos aguas debajo de estos puntos. Así en los pozos denominados: SR, BD y FP, todos estos con una localización relativa respecto de las piscinas de infiltración que se puede visualizar en la Figura 20 del IFA RCA, presentan concentraciones de casi todos los parámetros medidos muy bajas, pudiendo afirmarse que cumplen con los estándares equivalentes a agua potable.

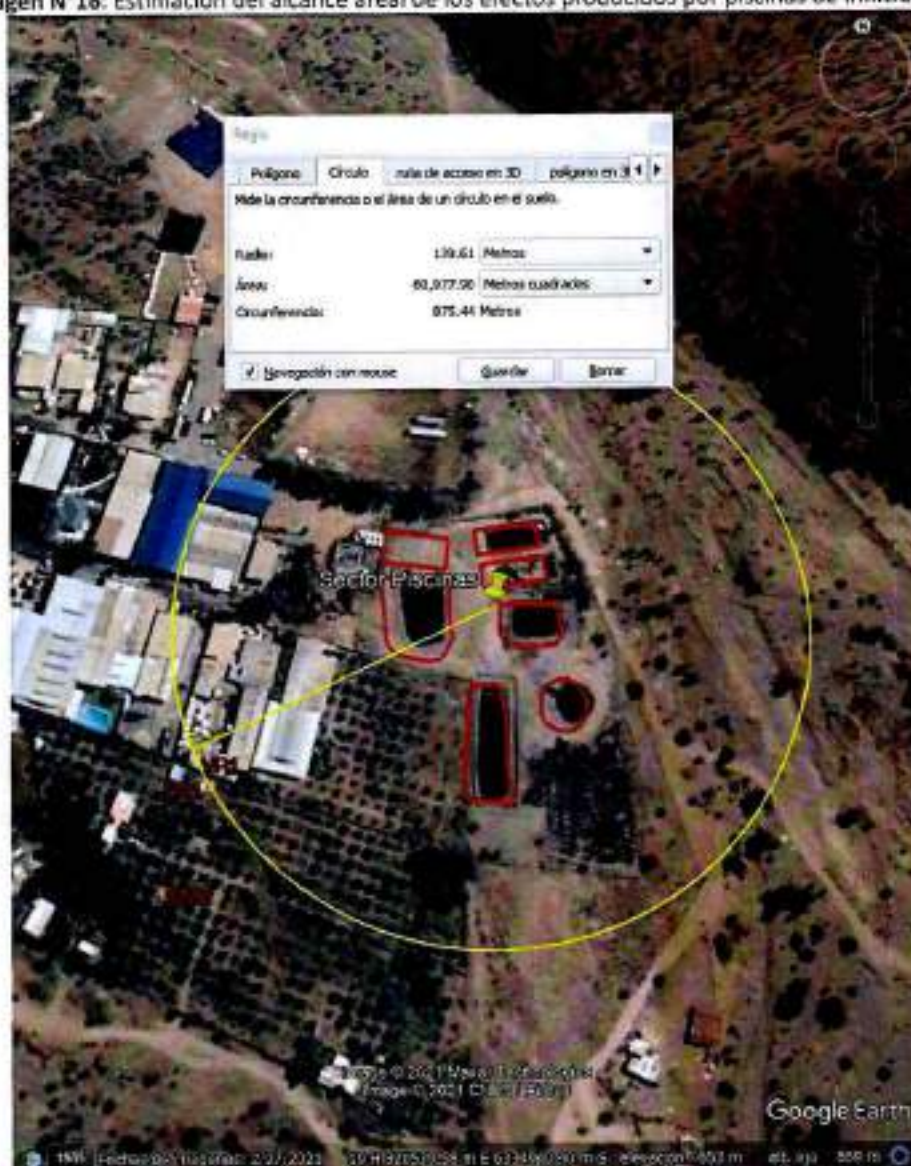
Imagen N°16: Estimación del alcance areal de los efectos producidos por piscinas de infiltración.

<sup>44</sup> Esta área es un máximo que no considera que los efectos en las aguas subterráneas se producirán aguas abajo, en el sentido del flujo de las aguas subterráneas que fluyen aproximadamente a lo largo del estero Tiltil, cercano a las piscinas, entonces, la parte superior del círculo dibujado con herramienta Google Earth® no debiera ser considerado en términos areales.

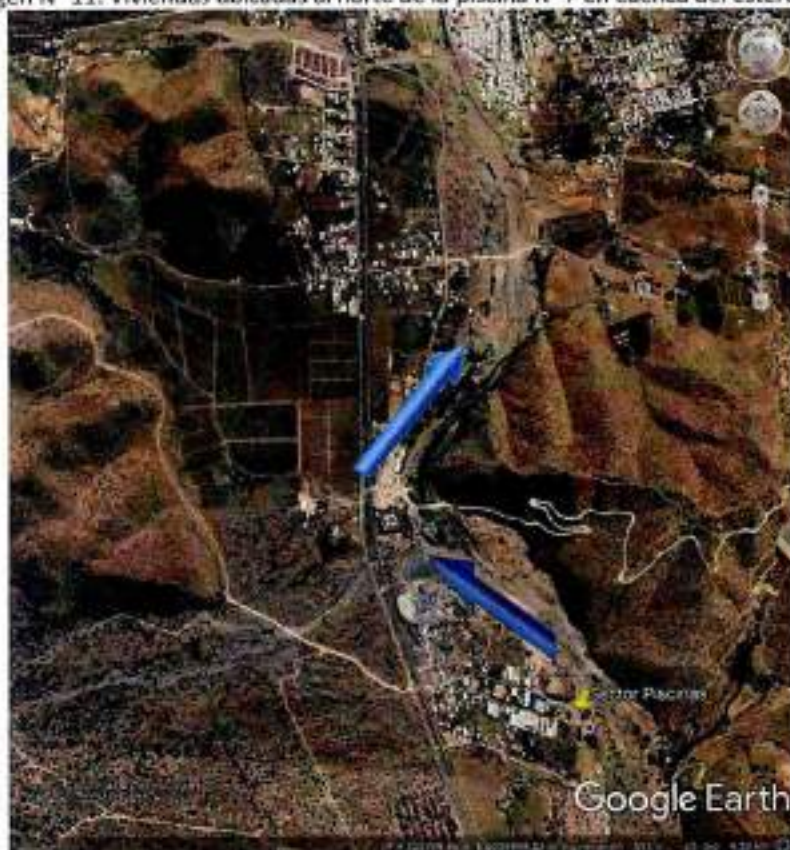
Imagen N° 11: Viviendas ubicadas al norte de la piscina N° 7 en cuenca del estero Tiltil

392. En suma, se estima que se pudo afectar la salud de 42 personas, producto de los olores emitidos a causa de la infracción N° 3, por lo que esta circunstancia se tendrá en consideración para la modulación de la sanción aplicable.
