**RESUELVE PROCEDIMIENTO ADMINISTRATIVO  
SANCIONATORIO ROL D-048-2018, SEGUIDO EN  
CONTRA DE SOCIEDAD ARQUITECTURA Y  
PAISAJISMO RÍO MAULE LIMITADA**

**RESOLUCIÓN EXENTA N° 1630**

3. Ambos proyectos se ejecutan en la unidad fiscalizable denominada "Relleno Sanitario San Roque" (en adelante, e indistintamente, "San Roque" o "el proyecto"), ubicado en el Fundo San Roque, comuna de San Clemente.

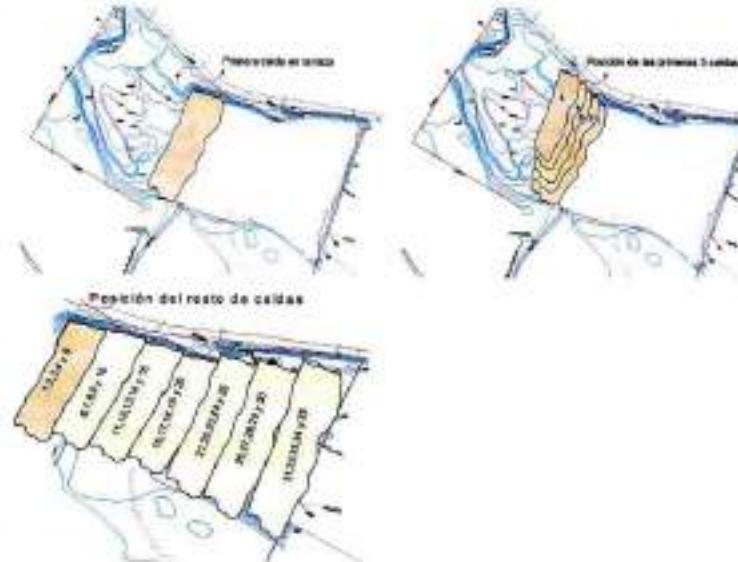
Nº	Hechos constitutivos de infracción	Normativa que se considera infringida
		<p><b>Declaración de Impacto Ambiental</b></p> <p><b>I.7 Superficie que Comprenderá</b></p> <p>{...}</p> <p><i>En la actualidad se propone readecuar el proyecto que asciende a 24 has, de las cuales 10 has están ocupadas y se aplicará plan de cierre, las restantes 14 has se desarrollaron en etapas sucesivas de una (1) hectárea.</i></p> <p><b>II.5.10.3 Plan de Operación</b></p> <p>{...}</p> <p><i>La disposición final se desarrollará por etapas sucesivas, hasta ocupar la superficie del predio, siendo la primera una superficie de 100 metros de largo por 50 metros de ancho, ubicada al costado oriente del actual vertedero, para lo cual se han mejorado los taludes del sector para evitar derrumbes.</i></p>

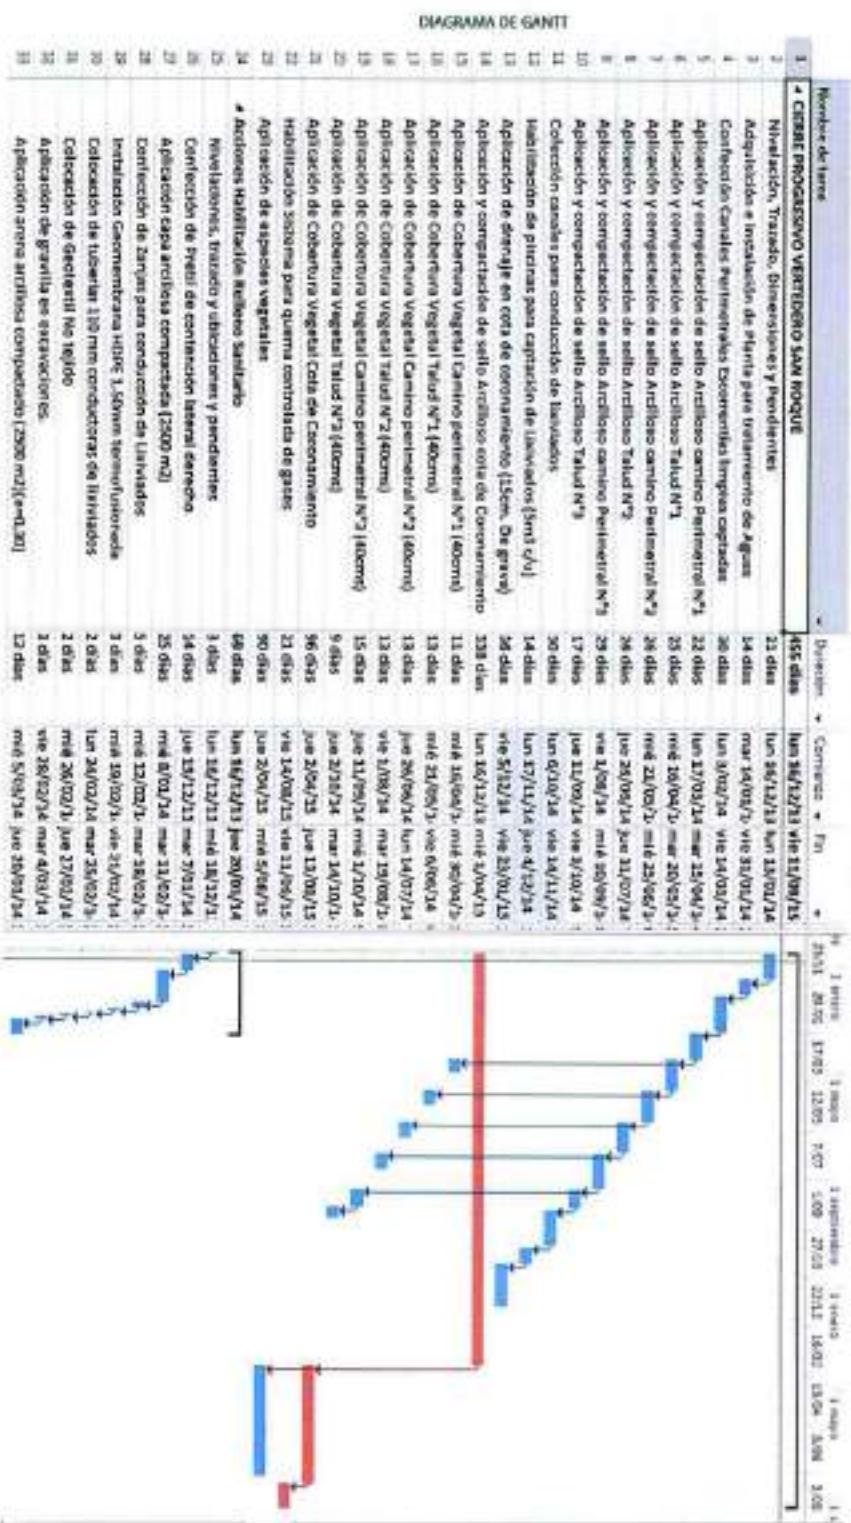
Imagen 3. Tercer cronograma de actividades de cierre definitivo del vertedero San Roque.

82. En relación con el primer y segundo cronograma (imágenes 1 y 2), en estos se puede apreciar el detalle de las actividades que componen el plan de cierre progresivo del vertedero San Roque, el plan de monitoreo y mantenimiento de la cobertura final del vertedero, la construcción de la primera celda del relleno sanitario, y el plan de monitoreo del relleno sanitario.

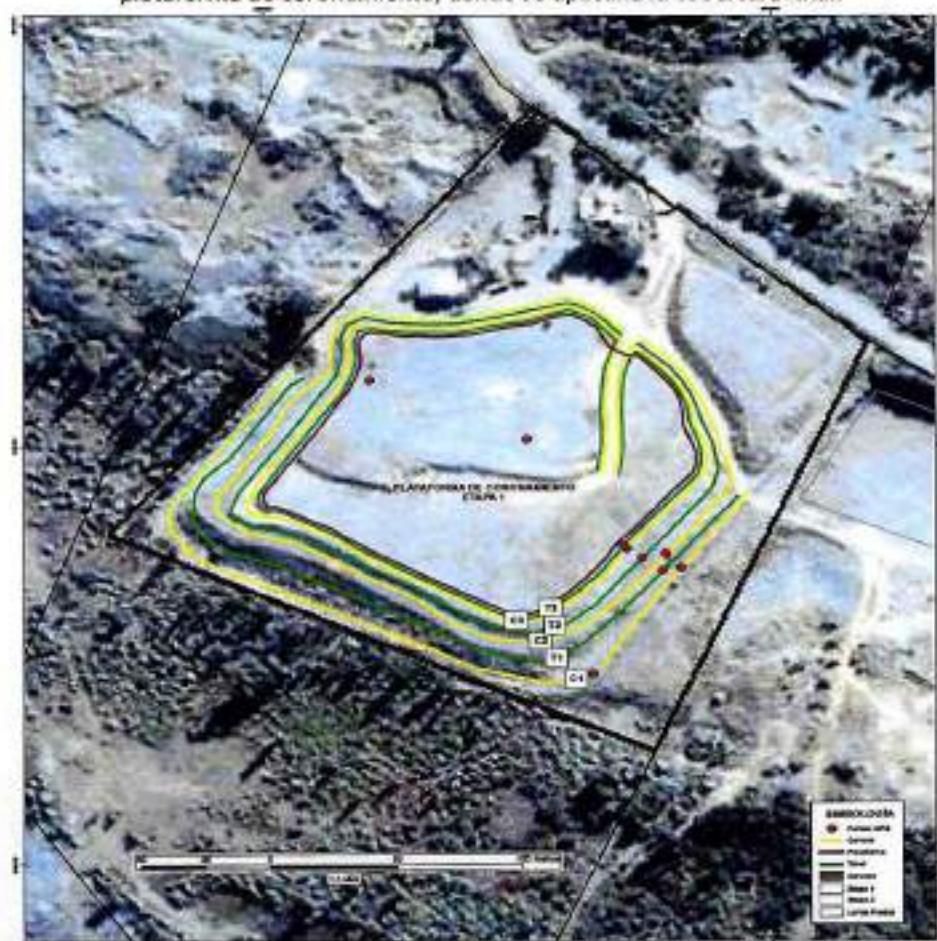
**Imagen 6.** Plano del relleno sanitario, con indicación de la ubicación de los taludes y caminos, además de la plataforma de coronamiento, donde se aplicaría la cobertura final.

109. En consecuencia, conforme a lo informado por el propio titular, a diciembre de 2013, se había avanzado en el sellado arcilloso de los caminos perimetrales N° 1 y 2, y de los taludes N° 1 y 2, e incluso se había avanzado en la capa vegetal del talud N° 2. En consecuencia, los únicos sectores que no presentaban avances de acuerdo con esta información, eran el camino N° 3, el talud N° 3, y la cota de coronamiento.

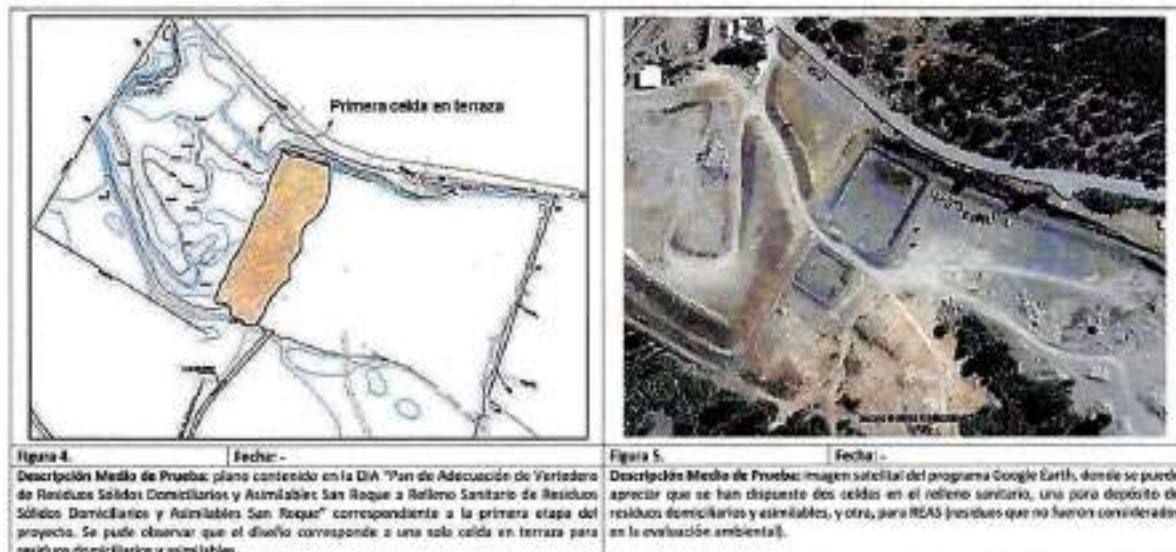
**Imagen 7. Comparación entre el diseño aprobado y el emplazamiento y las características de la celda para recepción de REAS**

REAS interfiere con la proyección original de la primera celda del relleno sanitario, considerando además las diferencias operacionales que requieren cada una.

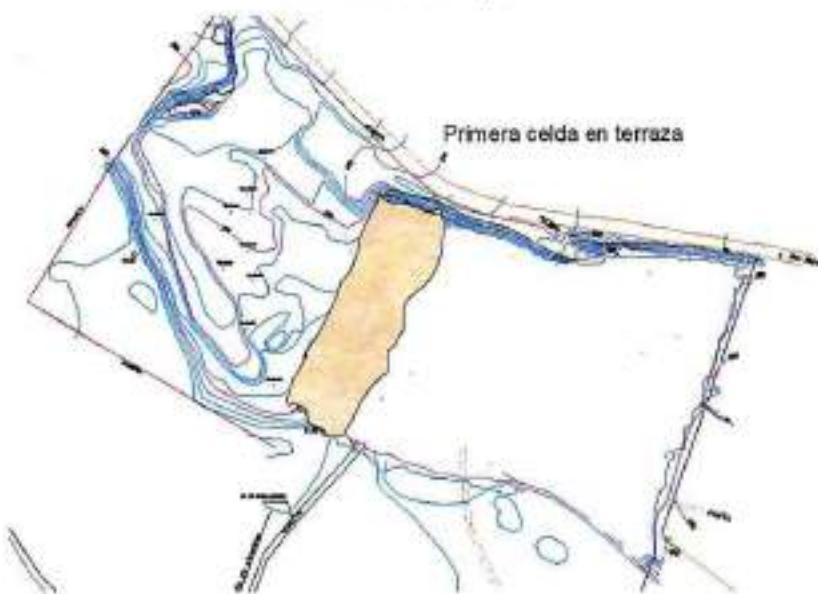
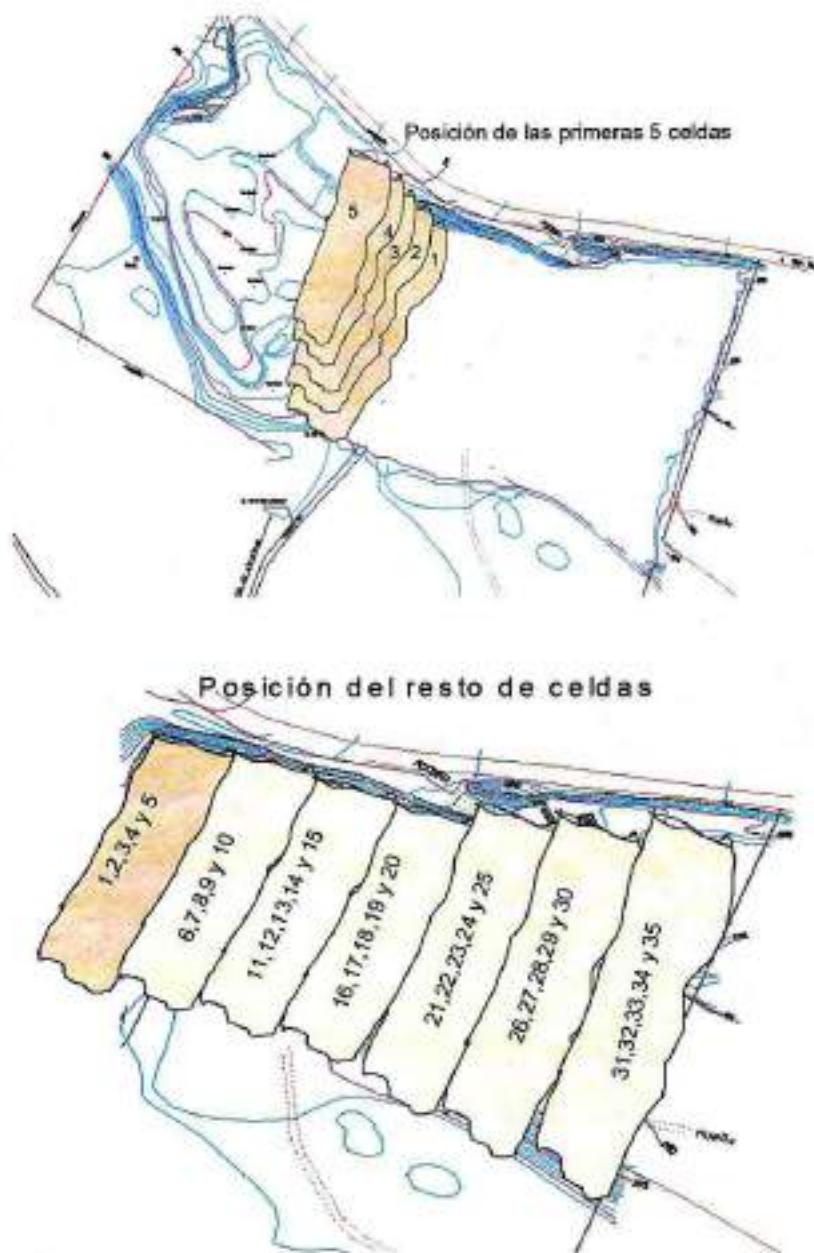
**Imagen 8. Extracto planos Plan de Operación del proyecto de adecuación de vertedero a relleno sanitario San Roque**

197. En este sentido, el Plan de Operación establecido en el Capítulo II, punto 5.10.3 de la declaración de impacto ambiental del proyecto de plan de adecuación a relleno sanitario, señala que "(...) *[i]ta disposición final se desarrollará por etapas sucesivas, hasta ocupar la superficie del predio, siendo la primera una superficie de 100 metros de largo por 50 metros de ancho, ubicada al costado oriente del actual vertedero (...)*." A continuación, los siguientes planos detallan la disposición de la primera celda del relleno sanitario, así como de las siguientes:

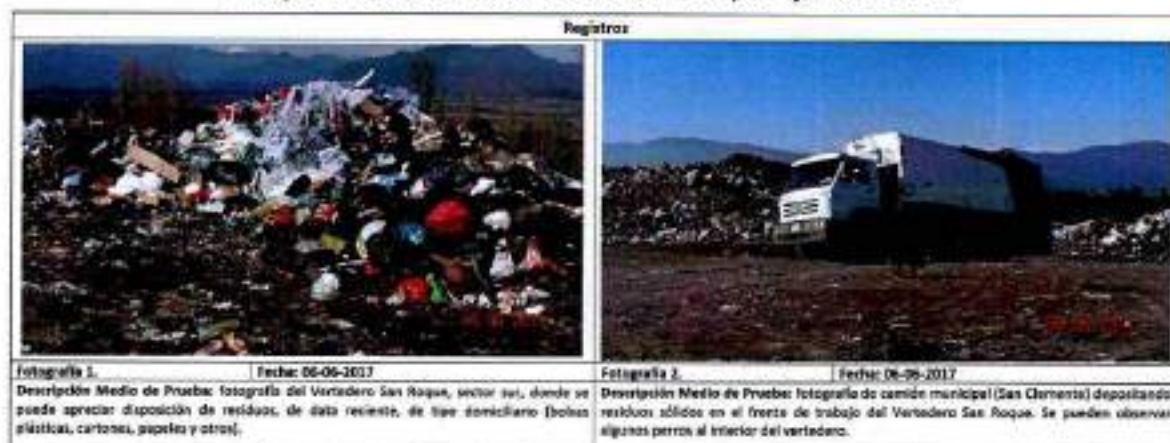
Imagen 9. Situación del vertedero San Roque a junio de 2017

213. Posteriormente, durante la inspección de 6 de junio de 2017, llevada a cabo por fiscalizadores de esta Superintendencia, se constató que la celda de residuos domiciliarios construida en la zona del relleno sanitario continuaba cerrada y sin recepción de residuos, y que aún mantenía un frente de trabajo operativo en la zona del vertedero. Finalmente, mediante inspección llevada a cabo por parte de funcionarios de la Contraloría Regional del Maule, se observó la continuación en la disposición de residuos en la zona del vertedero, y que la celda de residuos domiciliarios del relleno sanitario estaba siendo utilizada para acumulación de agua. A continuación se presentan imágenes obtenidas durante las inspecciones señaladas, demostrando la situación observada a junio y agosto de 2017:

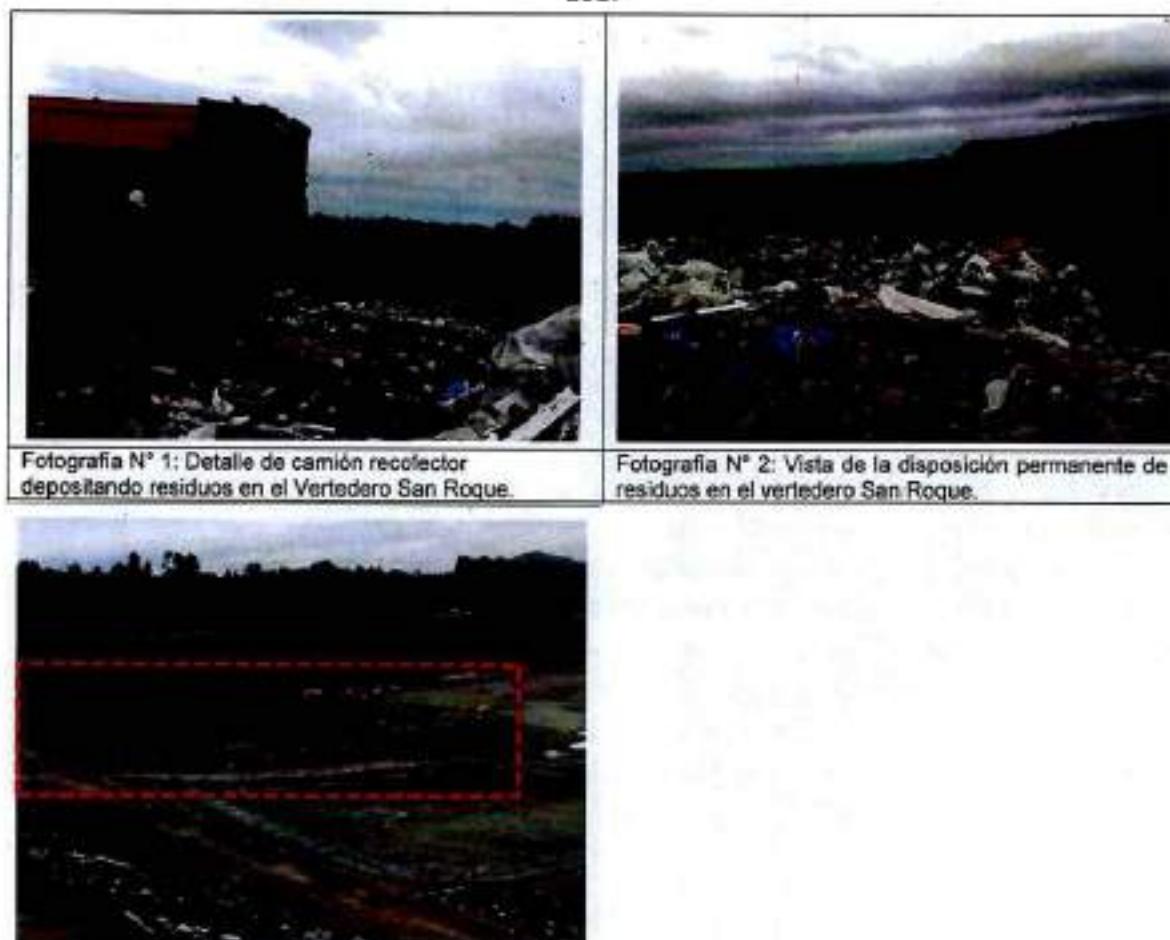
Imagen 10. Situación del vertedero San Roque, y primera celda del relleno sanitario, a agosto de 2017

214. De este modo, se constató por parte de esta Superintendencia, así como por parte de la Seremi de Salud del Maule y la Contraloría Regional del Maule, que el titular no había dado cumplimiento a los plazos de ejecución de cierre del vertedero San Roque, conforme a lo establecido en la RCA N° 05/2014, continuando a la fecha de las inspecciones con la disposición de residuos en la zona del vertedero y, consecuentemente, sin concluir la implementación de la cobertura final del mismo, el sistema de control y monitoreo del biogás, y los canales interiores de escorrentías superficiales. Ello conforme a lo establecido en el considerando N° 3.1.1 de la misma RCA, que estableció que la recepción de los residuos sólidos en el vertedero cesaría en marzo de 2014, misma fecha en que estaría habilitada la primera celda del relleno sanitario para la recepción de residuos, además de indicar que se contempla un cronograma de cierre desde diciembre de 2013 hasta agosto de 2015, conforme a lo indicado en el Anexo N° 1 de la Adenda N° 3.

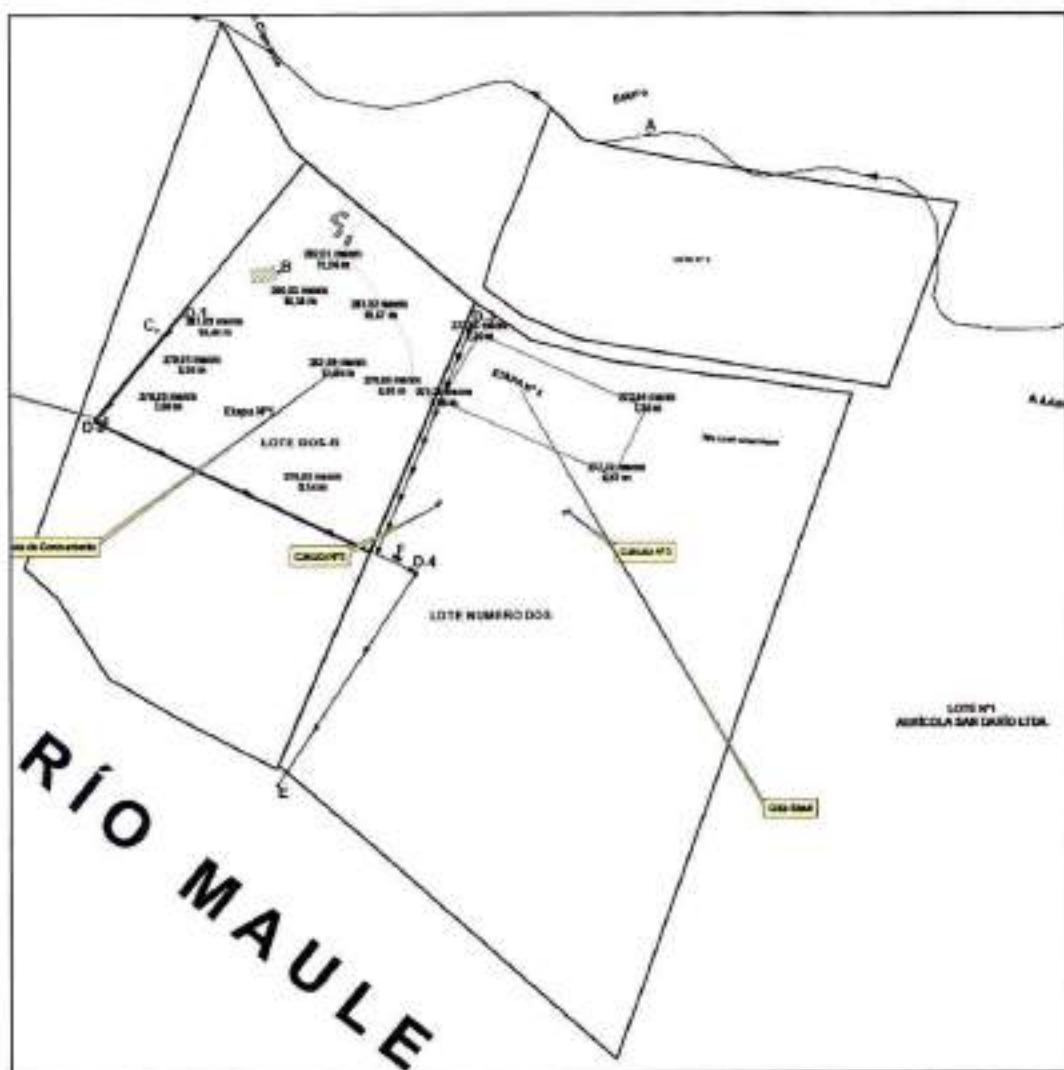
**Imagen 12. Ubicación del punto de afloramiento de agua**

245. A continuación, las siguientes imágenes dan cuenta de la identificación del punto de afloramiento identificado durante la evaluación ambiental del proyecto "Plan de cierre progresivo y sellado del vertedero San Roque, comuna de San Clemente", conforme al plano georreferenciado adjunto en Anexo 1 de la Adenda N° 2 de la evaluación. En esta, se identifica el punto de afloramiento como punto "C".

CUADRO AMPLIACIÓN DE PLANO (AGOSTO 2013)			
ITEM	ASPECTO AMBIENTAL	COORDENADA ESTE	COORDENADA NORTE
A	Punto de Monitoreo de Aguas Superficiales	282975	6056979
B	Planta para Tratamiento de Hidrocarburos	282583	6056874
C	Afloramiento de Agua	282589	6056827
D-1	Canal Perimetral N°1 [40 x 40 cm]	282508	6056840
D-2	Canal Perimetral N°2	282542	6056759
D-3	Canal Perimetral N°3	282835	6056829
D-4	Canal Perimetral N°4	282791	6056638
E	Punto de Restitución Escorrentías Limpias Captadas	282583	6056471
F	Piscinas para Captación de Uxiviados	282775	6056651

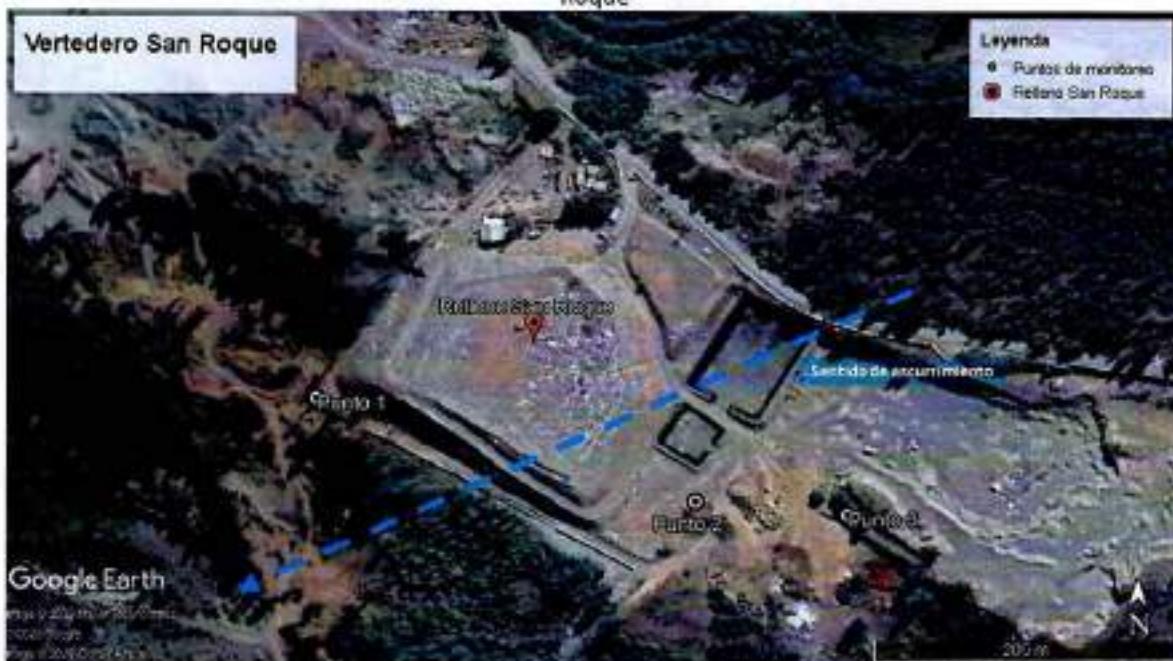
**Imagen 11.** Ubicación de pozos de monitoreo y dirección del flujo de aguas subterráneas del Vertedero San Roque

502. Con objeto de contextualizar el análisis de los resultados presentados en la Tabla 10, de acuerdo a lo indicado por la empresa en respuesta a las preguntas 1.8 y 1.21 de la Adenda 2 de la evaluación ambiental de la RCA N° 05/2014, la dirección del flujo de aguas subterráneas en el sector de vertedero sería de oriente a sur poniente, conforme a lo que se observa en la siguiente imagen:

503. Conforme a lo anterior, los pozos de los puntos 2 y 3 se encontrarían parcialmente aguas arriba de la influencia del vertedero (en particular el punto 3) y el pozo del punto 1 se ubicaría aguas abajo. En este sentido, los resultados muestran una

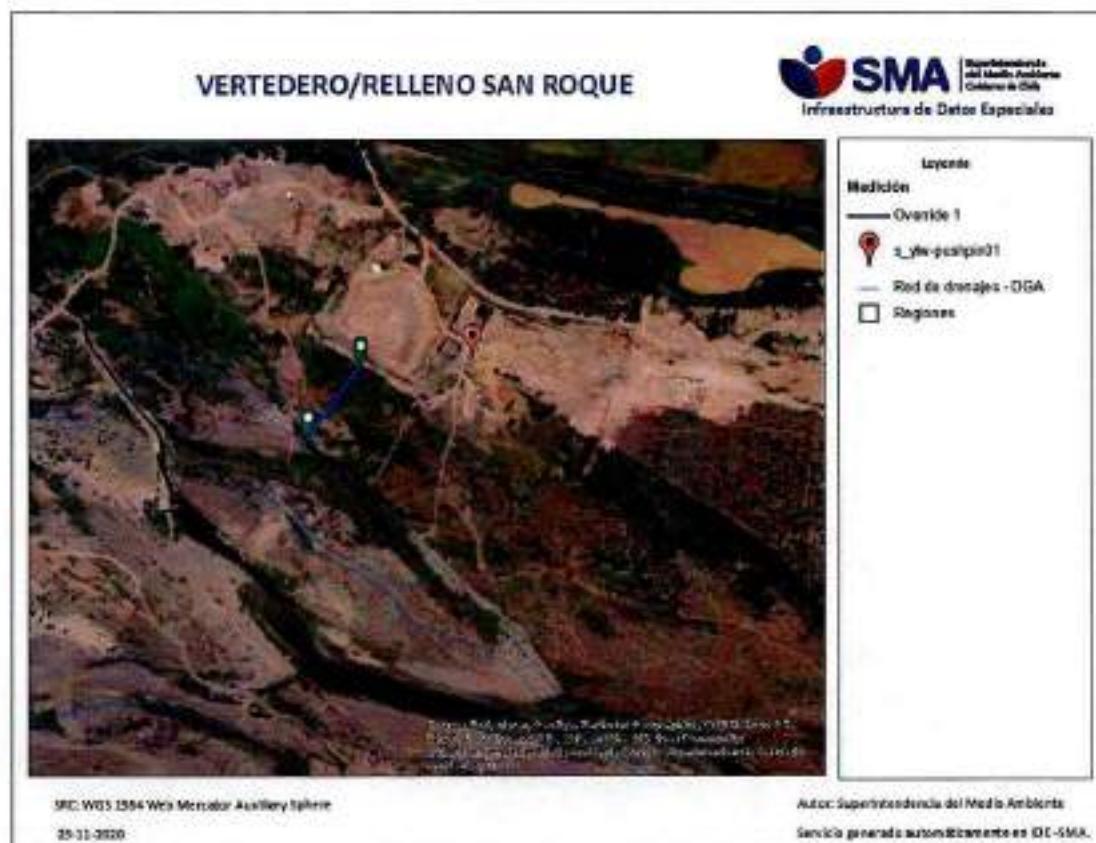
Imagen 12. Ubicación general del vertedero/relleno sanitario, y distancia estimada al río Maule.

520. Así las cosas, tal como se muestra en la imagen siguiente, las instalaciones de vertedero y relleno sanitario San Roque se localizan a menos de 200 metros del cauce del río Maule, de tal modo que la falta de implementación de las obras comprometidas genera un riesgo de entidad media, asociado a los efectos que se puedan generar por la llegada al curso del río con aguas de contacto con la masa de residuos del vertedero o del relleno sanitario.
