**RESUELVE PROCEDIMIENTO ADMINISTRATIVO
SANCIONATORIO ROL F-052-2020**

RESOLUCIÓN EXENTA N° 1560

Santiago, 07 de julio de 2021

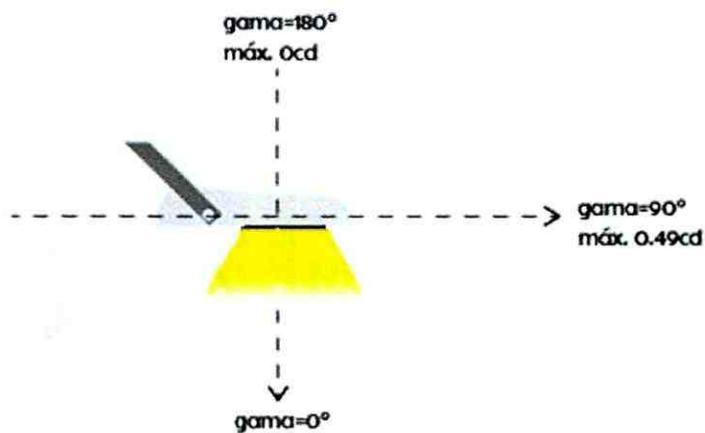
Imagen N° 1: Representación de ángulo gama 90°

40° En efecto, de conformidad a lo dispuesto en el artículo 6 del D.S. N° 43/2012 – respecto al límite de emisión de intensidad luminosa – se establece que, “en el caso de lámparas instaladas en luminarias o proyectores, que se utilizan en alumbrado ambiental, alumbrado funcional, alumbrado industrial, alumbrado ornamental y decorativo, avisos y letreros iluminados, las exigencias serán las siguientes: (...) 2. Una distribución de intensidad luminosa de 0 candelas, para un ángulo gama mayores a 90°, por cada 1.000 lúmenes del flujo de la lámpara”. A su vez, se define en el artículo 5 de la citada norma el Ángulo Gama como el “ángulo formado por la perpendicular bajada desde el centro de la luminaria, o el proyector, a la calzada y el plano horizontal que pasa por el centro de la lámpara”. Una representación de dicho ángulo se observa en siguiente imagen:

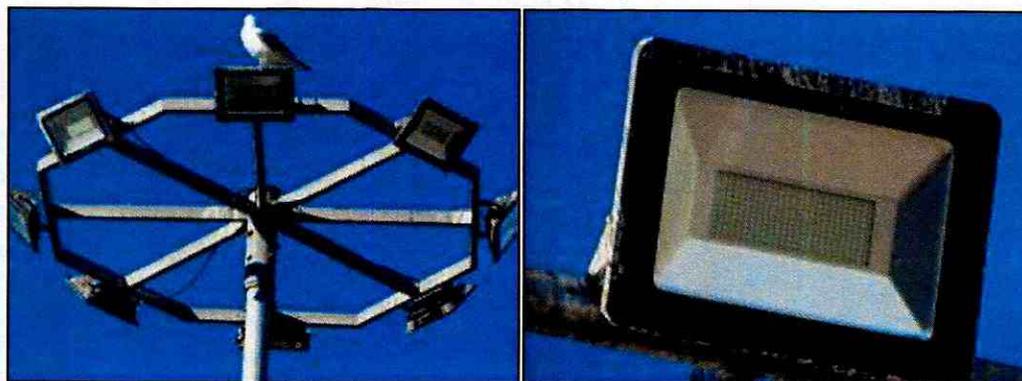
Imagen N° 2: Acercamiento Luminaria N° 1, sector estacionamiento Jumbo Sur Oriente

43° En este sentido, el acta de inspección levantada con fecha 18 de junio de 2019, constata en relación a las luminarias de Jumbo La Serena, que *“(…) en cuanto a las luminarias 2, 8, 9, 12, 14; estas se encuentran correctamente instaladas en relación al ángulo de instalación de la luminaria, salvo algunas que presentan una leve inclinación hacia el hemisferio superior. Por otra parte, las otras luminarias, excluyendo a los letreros luminosos, se observan instaladas en un ángulo que propicia la proyección de luz al hemisferio superior, salvo algunas las cuales se presentan como “caídas” hacia abajo”*. Lo anterior se ve corroborado en las fotografías acompañadas al Informe de Fiscalización DFZ-2019-2121-IV-NE, en que se observa que las luminarias se encuentran instaladas de forma tal que sus emisiones de luz excederían el ángulo gama 90°, lo que se puede apreciar en las siguientes imágenes:

44° El artículo 6 del D.S. N° 43/2012, establece como límite de emisión una distribución de intensidad luminosa³ de 0 candelas por cada 1000 lúmenes de flujo de la lámpara, esto es, 0 cd/klm⁴. En este contexto, para que exista una distribución de intensidad luminosa de 0 cd/klm, la intensidad luminosa debe ser cero, y por ende, no debe haber flujo luminoso. De conformidad a lo señalado, para cualquier fuente que emita un flujo luminoso mayor a 0 hacia el hemisferio superior, existirá intensidad luminosa mayor a 0 por sobre los 90° del ángulo gama, excediendo necesariamente el límite de emisión establecido en el D.S. N° 43/2012.

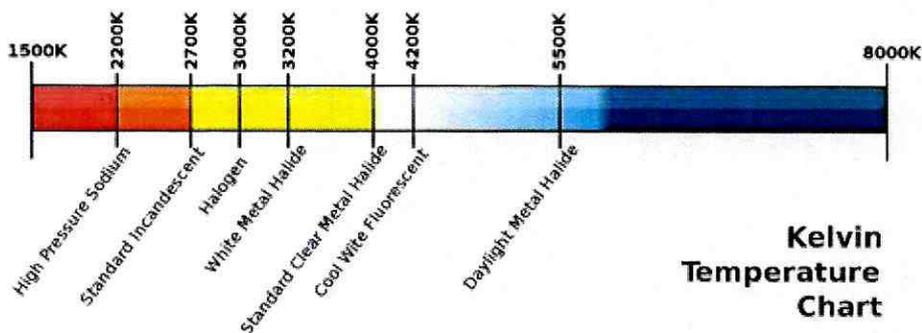
Imagen N° 7: Temperatura de color correlacionada (TCC) de diferentes tipos de lámparas

89° En efecto, la luz azul tiene un alcance geográfico significativamente mayor que aquellas lámparas de fuentes cálidas. Asimismo, la luz azul es susceptible de comprometer la vista, especialmente en adultos mayores; de crear problemas de seguridad vial, tanto para peatones como para vehículos motorizados; y de afectar el comportamiento de la fauna¹¹. En razón de lo anterior, la recomendación de la International Dark-Sky Association es utilizar iluminación LED en exteriores con una TCC inferior a 3000K.

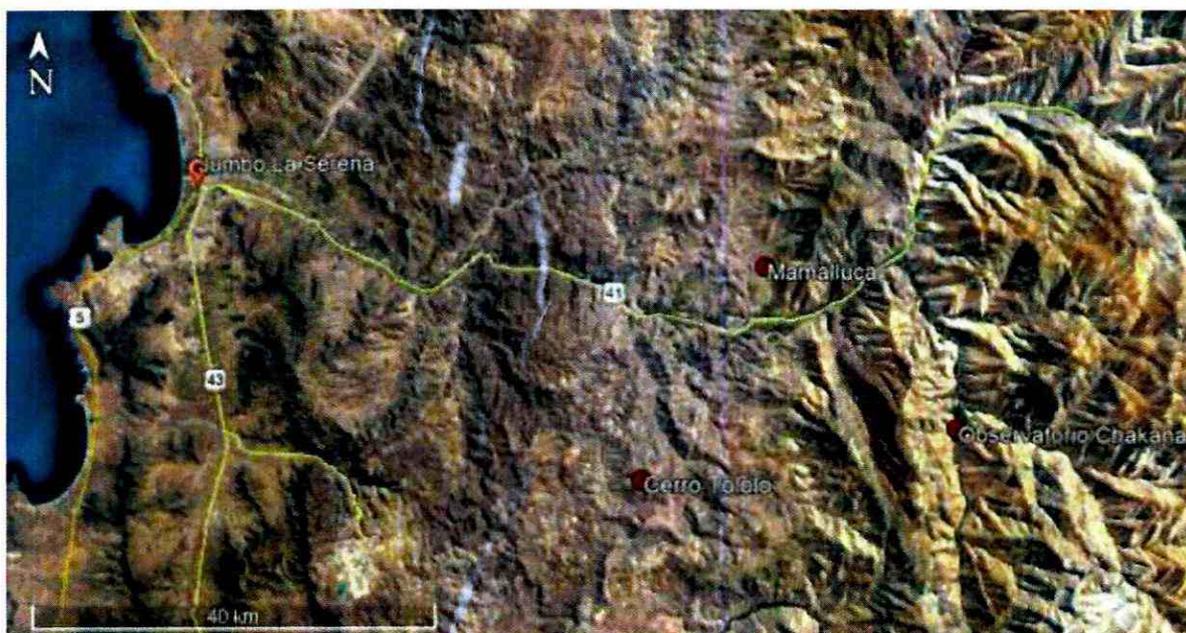
Imagen N° 8: Ubicación geográfica de Jumbo La Serena y observatorios astronómicos

95° En cuanto al segundo punto, relativo a la distancia lineal entre Jumbo La Serena respecto de los observatorios astronómicos susceptibles de ser afectados, se determinó que existe una distancia de aproximadamente 50 kilómetros del observatorio más cercano de las fuentes emisoras a que se refieren los **Cargos N° 1 y N° 2**, tal como se presenta en la siguiente imagen.

96° En este sentido, es posible señalar que, en condiciones de ausencia de obstáculos, la contaminación lumínica se propaga libremente hasta más de 200 km de distancia²⁰, de modo que a una distancia lineal de 50 kilómetros existiría una potencial afectación al desarrollo de la investigación astronómica.
