**RESUELVE PROCEDIMIENTO ADMINISTRATIVO
SANCIONATORIO ROL D-059-2021, SEGUIDO EN
CONTRA DE LA ILUSTRE MUNICIPALIDAD DE RÍO
CLARO**

RESOLUCIÓN EXENTA N° 2608

1. El presente procedimiento administrativo sancionatorio se inició en contra de la Ilustre Municipalidad de Río Claro, Rol Único Tributario N° 69.110.700-0 (en adelante, "el titular"), titular del proyecto denominado "Alcantarillado de Cumpeo" (en adelante, e indistintamente, "el proyecto" o "la planta de tratamiento"), ubicado en Parcela Municipal, 2 km al suroeste de la localidad de Cumpeo, comuna de Río Claro, Región del Maule.

2. El proyecto consiste en la construcción de un sistema de alcantarillado y una planta de tratamiento de aguas servidas en la localidad de Cumpeo, contemplando la construcción de una red de colectores y una planta de tratamiento de lodos activados, y la extracción de lodos de la planta de tratamiento de aguas servidas, cuyo efluente se dispone en el cauce de aguas superficiales denominado Canal Cumpeo. El proyecto fue calificado favorablemente mediante la Res. Ex. N° 63, de 15 de septiembre de 1998, de la Comisión Regional del Medio Ambiente de la Región del Maule (en adelante, "RCA N° 63/1998").

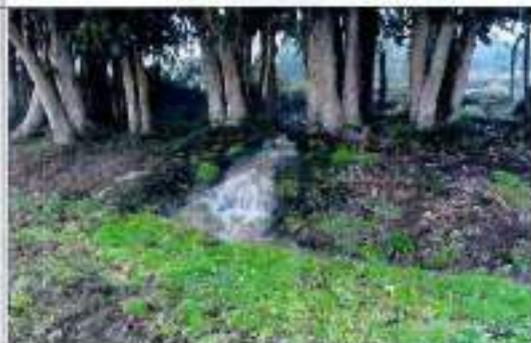
61. A continuación, las siguientes imágenes, tomadas durante la inspección de 31 de julio de 2018, dan cuenta de la descarga de aguas servidas desde la cámara de inspección hacia un curso de agua superficial.

Imagen 1. Flujo de aguas servidas sin tratar descargado desde cámara de inspección del sistema de alcantarillado de Cumpeo

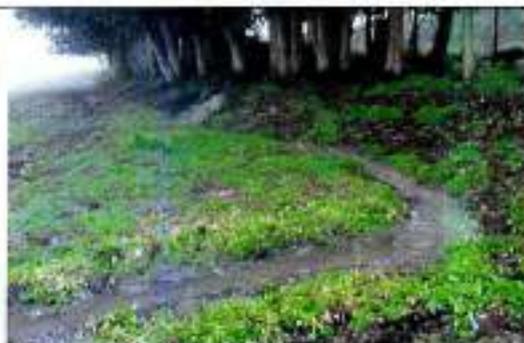
Imagen 2. Canalización del flujo de aguas servidas sin tratar a través de predios utilizados para pastoreo de ganado equino y bovino

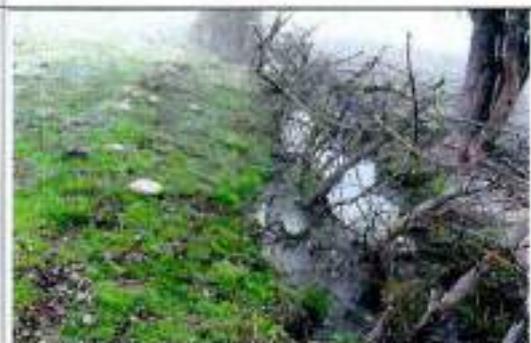
Imagen 3. Canalización del flujo de aguas servidas sin tratar a través de predios utilizados para pastoreo de ganado equino y bovino

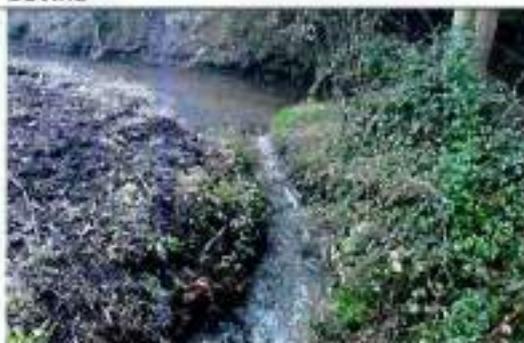
Imagen 4. Punto de descarga de aguas servidas sin tratar a cauce superficial

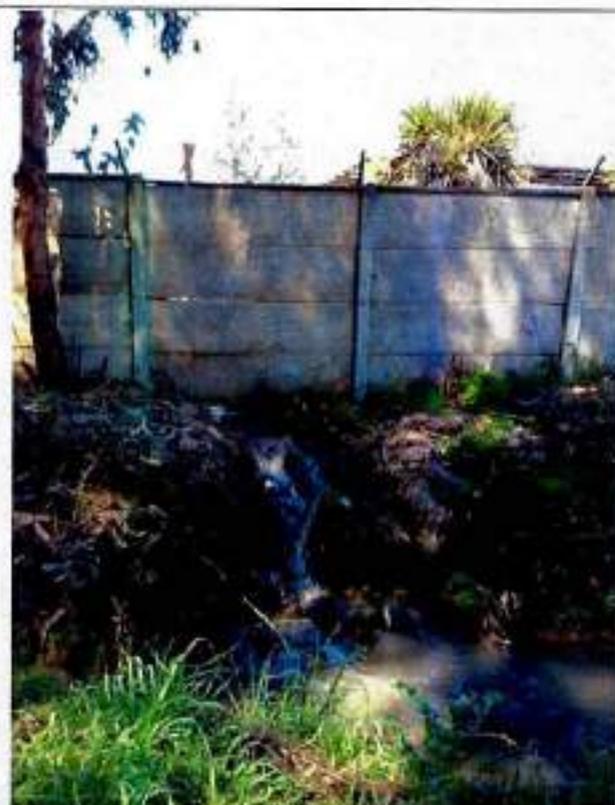
73. Por otro lado, solo en una de las fotografías (tercera fotografía anexa al escrito) se observa un plano similar a uno de los sitios fiscalizados por el SAG Maule, correspondiente al punto donde se constató descarga de aguas directamente hacia el canal contiguo al cierre perimetral de la planta (fotografía 15 del anexo fotográfico ORD. N° 1344/2021). Conforme a la fotografía remitida por el titular, en el lugar no se observa descarga de líquidos, aun cuando es posible apreciar evidencias de la existencia previa de descargas. En efecto, se observan signos de erosión que dan cuenta de descargas reiteradas en dicho punto. Ello tal como se muestra a continuación:

Imagen 5. Fotografía obtenida durante fiscalizaciones de 14 y 20 de septiembre de 2021, por funcionarios del SAG Maule (fotografía 15), donde se observa una descarga de líquidos desde el interior de la planta de tratamiento

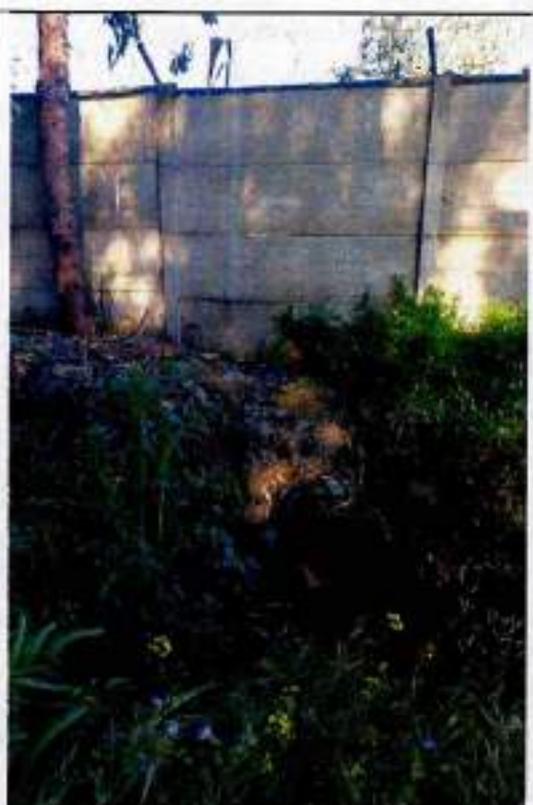
Imagen 6. Fotografía remitida por el titular, en forma posterior a la inspección del SAG Maule (sin indicación de fecha), donde se observa el mismo punto inspeccionado por el SAG Maule, con indicios de la existencia de descargas anteriores

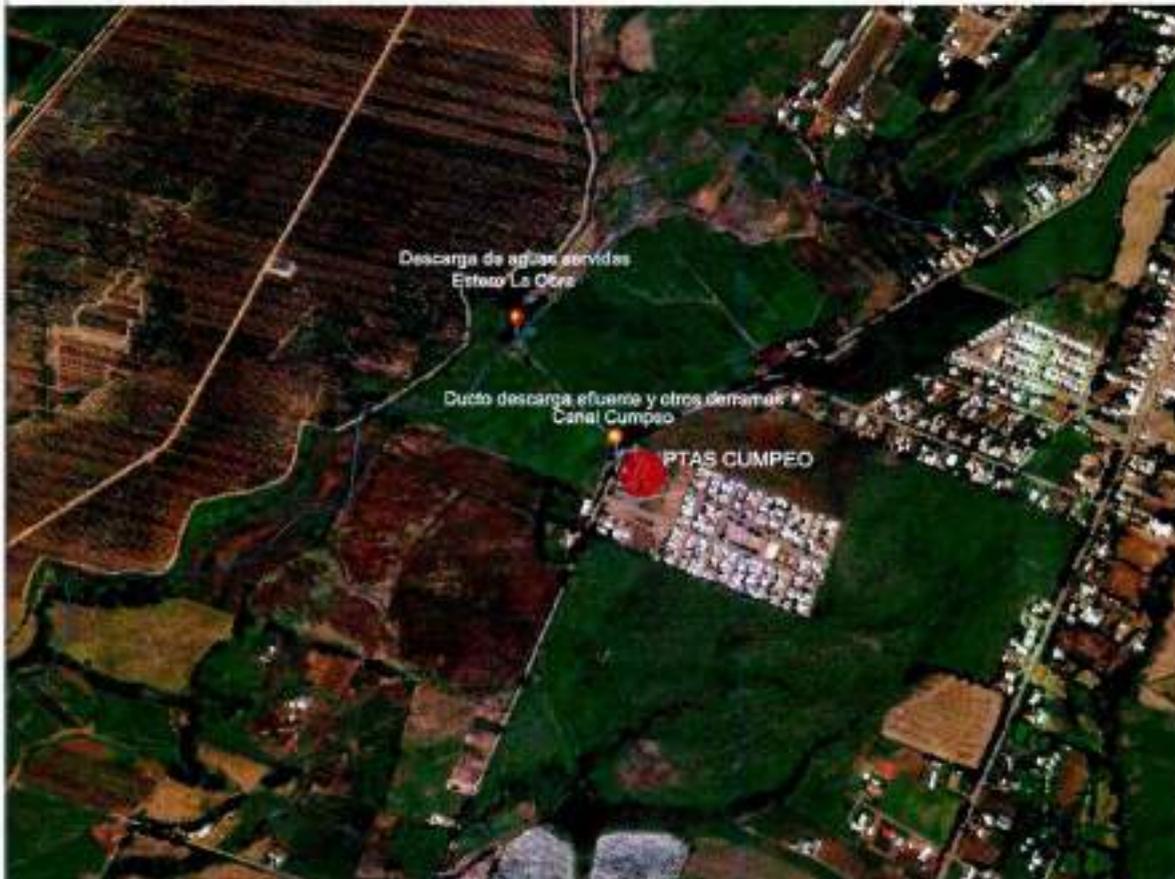
150. Conforme a los antecedentes expuestos anteriormente, y los hechos constatados y descritos en la Sección VII de la presente resolución, es posible identificar los siguientes puntos de descarga, correspondiente a cada uno de los cursos de agua superficiales mencionados previamente:

Figura 1. Puntos de descarga a cursos de agua superficiales, identificados en fiscalizaciones, y los respectivos cursos de agua individualizados por la DGA

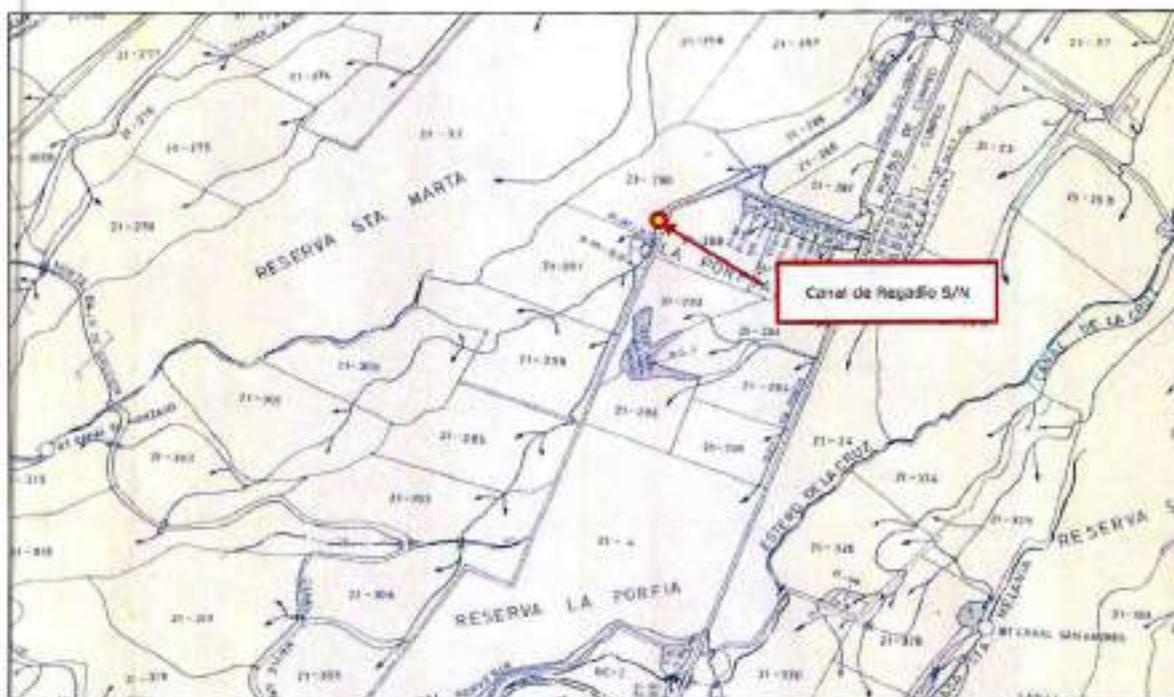
Figura 2. Punto de descarga hacia el canal Cumpeo y catastro de usuarios

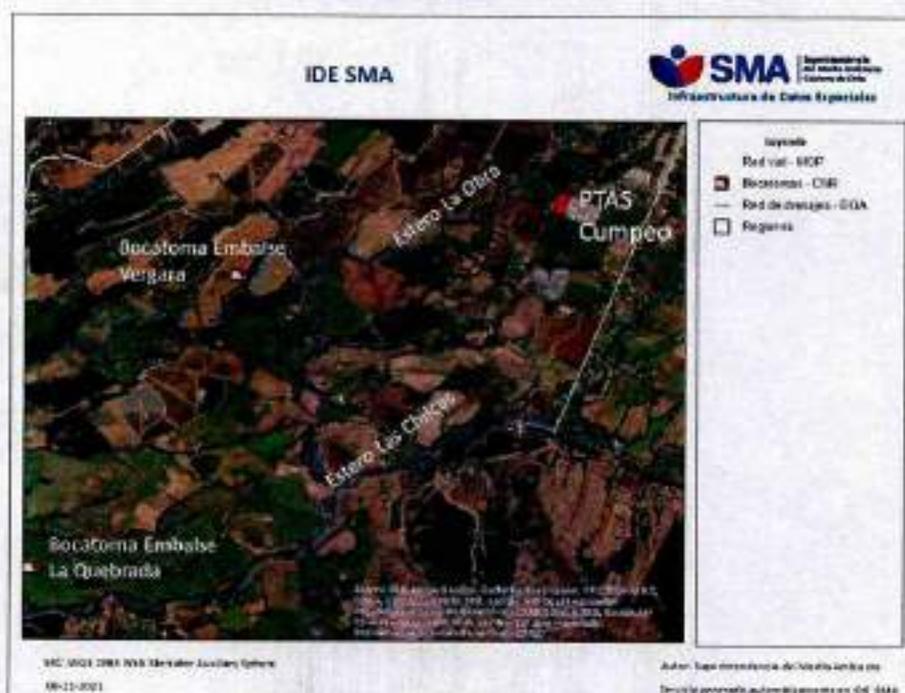
Figura 3. Ubicación bocatomas aguas abajo PTAS Cumpeo

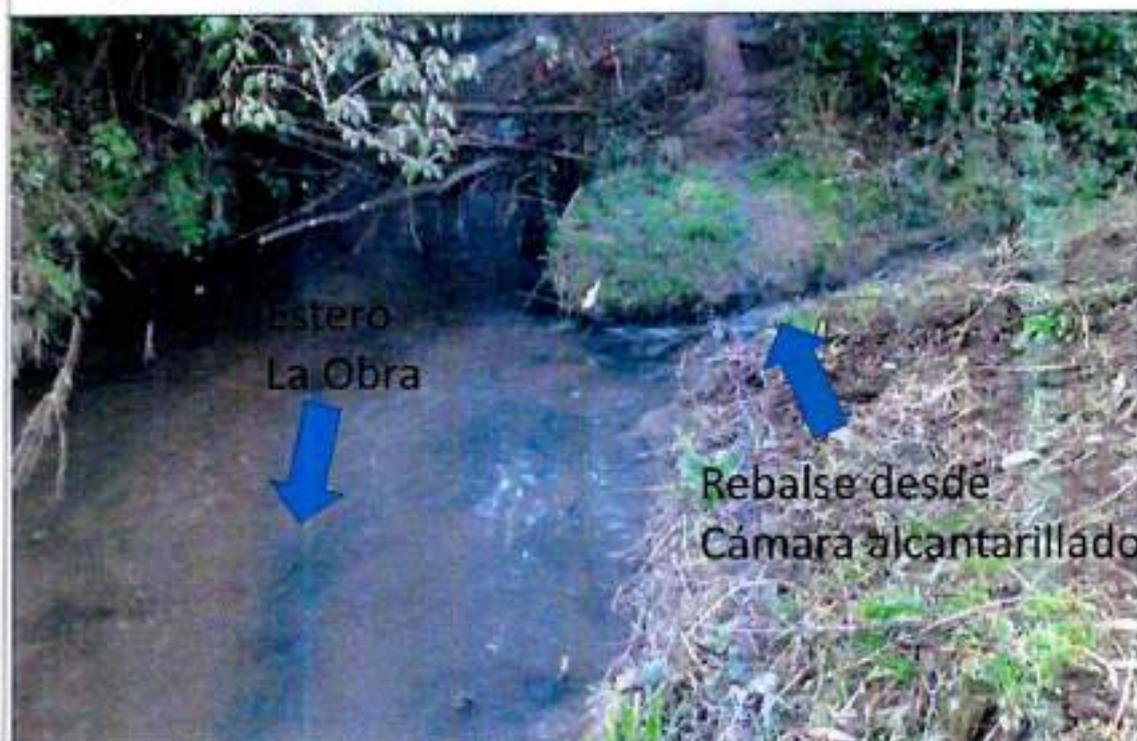
Imagen 7. Estero la Obra, con descarga de efluentes desde cámara inspección rebalsada

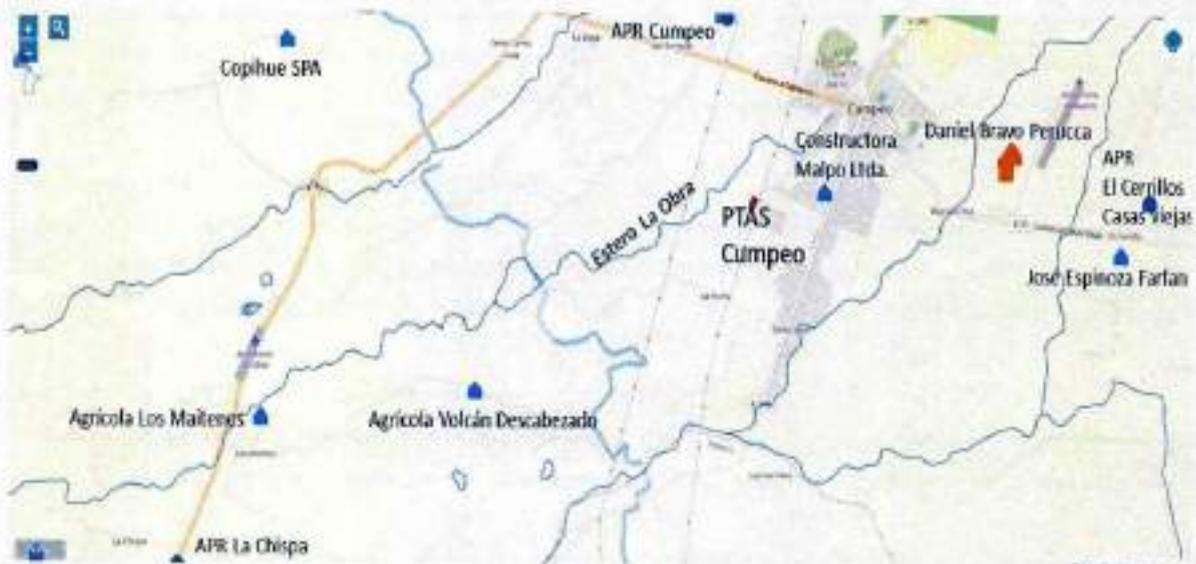
Figura 4. Ubicación de derechos de aguas, aguas abajo de los puntos de descarga identificados

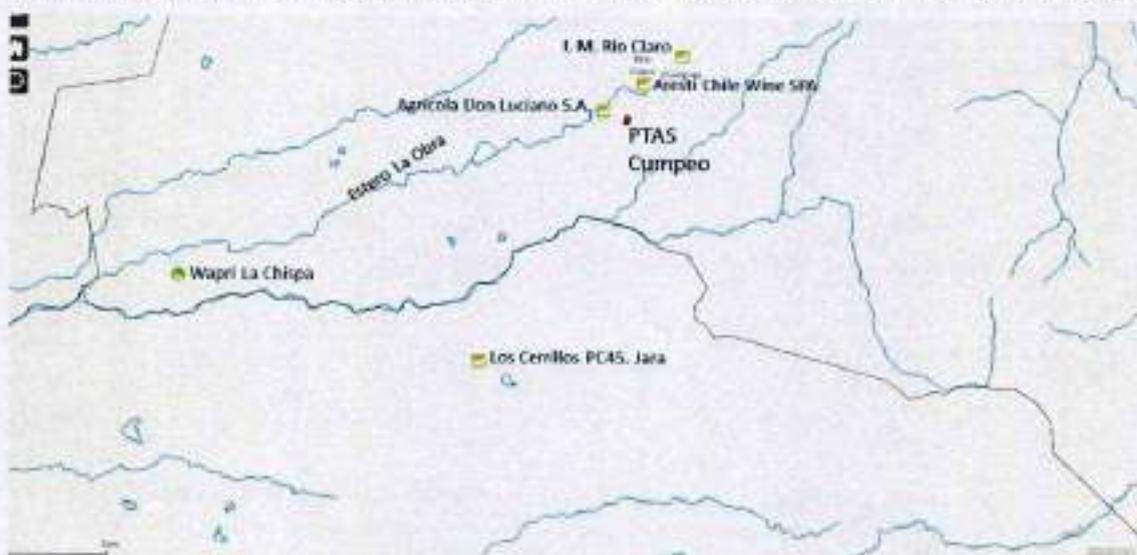
Figura 5. Ubicación de unidades fiscalizables cercanas a la planta de tratamiento de aguas servidas

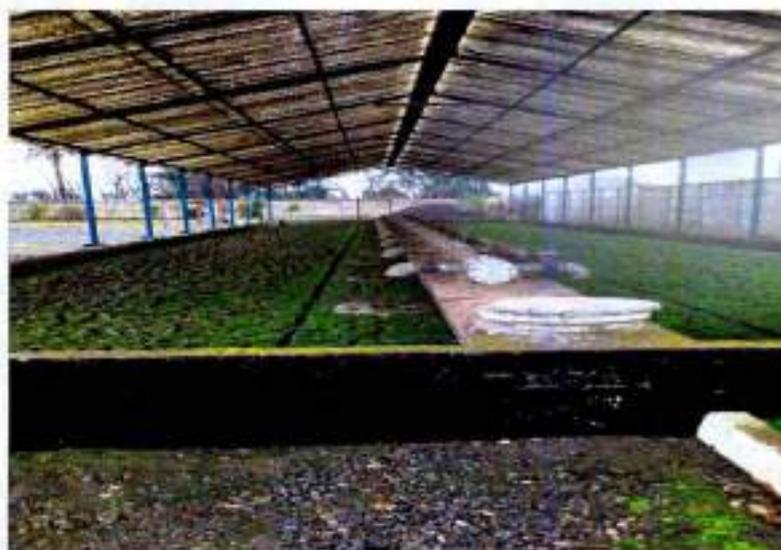
a una estructura cubierta en la parte superior, y abierta por los costados, tal como se aprecia en la siguiente imagen:

Imagen 8. Sector secado de lodos de la PTAS Cumpeo

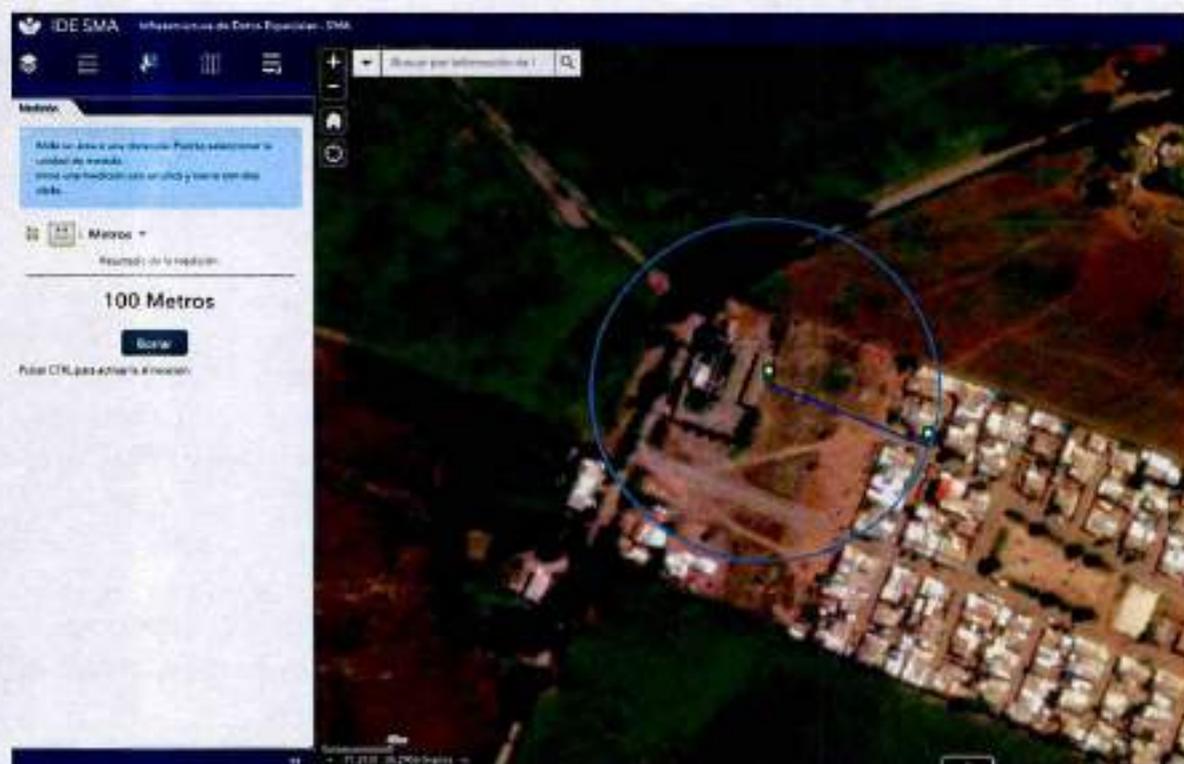
Figura 6. Área de influencia emisión de olores molestos provenientes de la cancha de secado de lodos

Fuente: IDE SMA < <https://ide.sma.gob.cl/> >

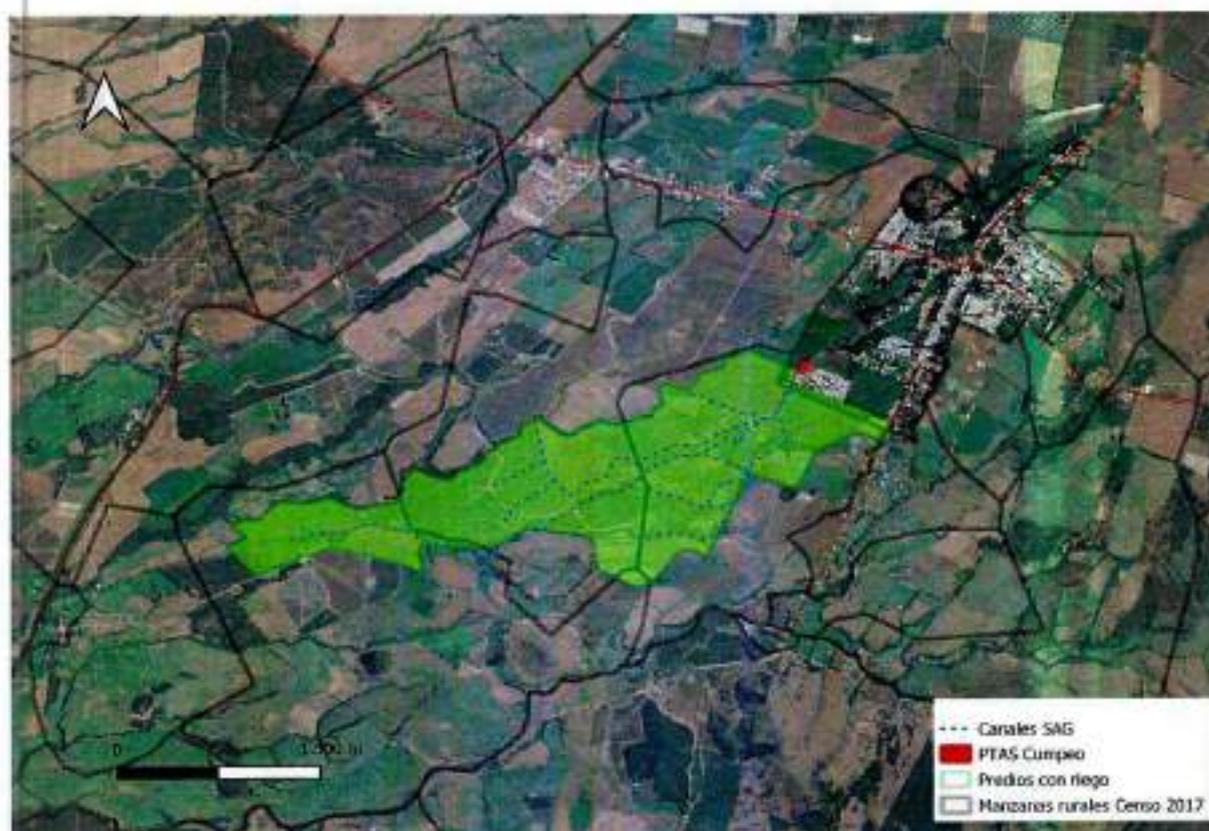
Figura 7. Intersección predios afectados y manzanas censales

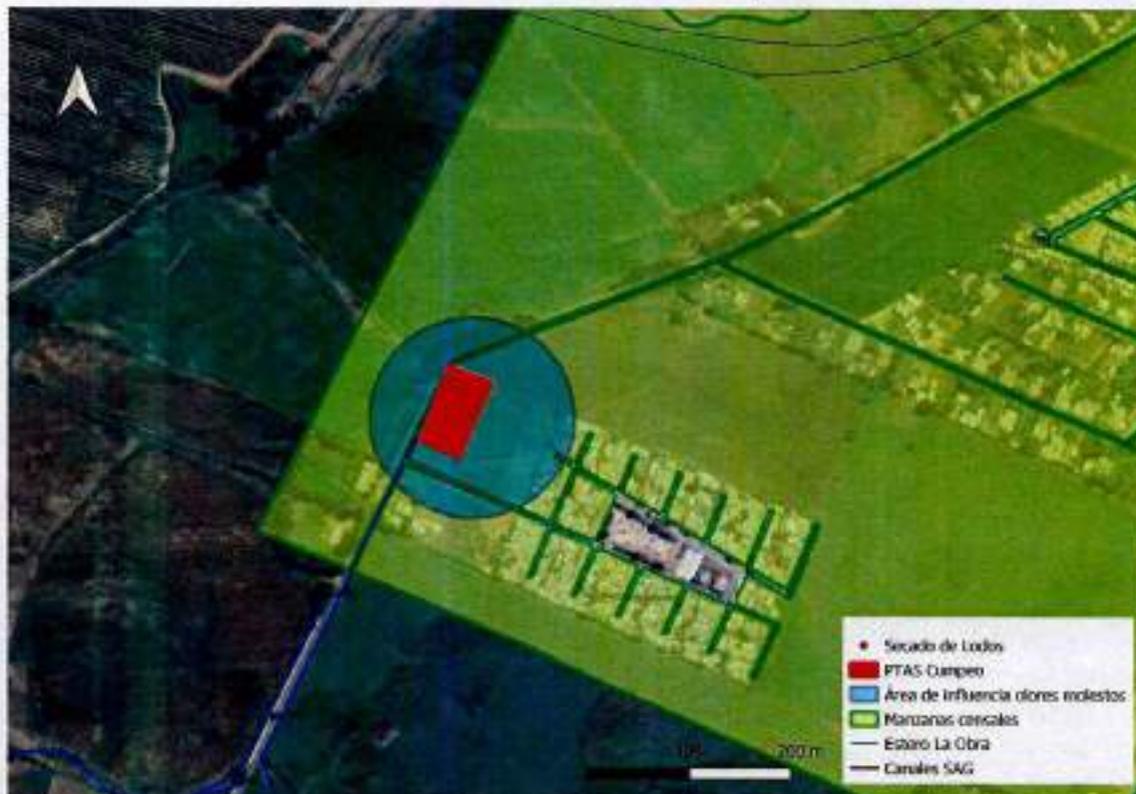
242. Al respecto, se comparó el área de influencia con la información de la cobertura georreferenciada de las manzanas censales del Censo 2017, para la comuna de Río Claro, en la Región de Maule. Con ello fue posible obtener el número aproximado de personas existentes en las intersecciones de las manzanas censales con el área de influencia, asumiendo una distribución homogénea de la población.

Figura 9. Intersección de manzanas censales y área de influencia
