**RESUELVE PROCEDIMIENTO ADMINISTRATIVO  
SANCIONATORIO ROL F-002-2021, SEGUIDO EN  
CONTRA DE PAMPA MEJILLONES S.A.**

**RESOLUCIÓN EXENTA N° 2721**

**Santiago, 30 de diciembre de 2021**

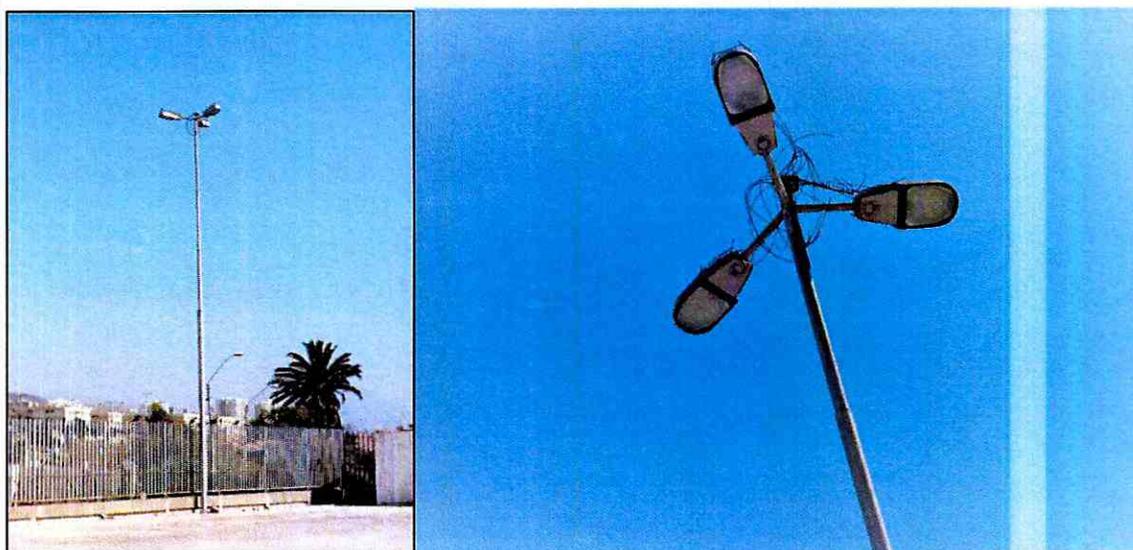
**Imagen 1. Luminaria N° 1, en sector de estacionamientos.**

26° Imagen 4, es posible observar que las luminarias N° 1 ubicadas en el sector de estacionamientos, así como las luminarias N° 4, 5 y 6 propician la emisión de luz hacia el hemisferio superior. En razón de lo expuesto, las referidas luminarias, correspondientes a alumbrado ambiental, constituyen fuentes que emiten un flujo luminoso al hemisferio superior, generando en consecuencia una distribución de intensidad luminosa mayor que 0 cd/klm por sobre los 90° del ángulo gama, y por lo tanto, exceden el límite de emisión establecido en el artículo 6.2 del D.S. N° 43/2012 del MMA.

27° Por su parte, las luminarias N° 1 asociadas a las canchas de futbolito y las luminarias N° 2 y N° 3 asociadas a las canchas de futbolito y de paddle, corresponden a alumbrado deportivo. En razón de lo anterior, de conformidad a lo indicado en el artículo 6.3 del D.S. N° 43/2012, las referidas luminarias debían contar con visera o paralumen que limitase la emisión de luz hacia el hemisferio superior. Sin embargo, según se indica en el informe de fiscalización y es posible observar en la **Imagen 1** y en la **Imagen 2**, las luminarias N° 1 y 3 carecen de visera o paralumen, en tanto que las luminarias N° 2 cuentan con una abertura que permite la emisión de luz hacia el hemisferio superior.

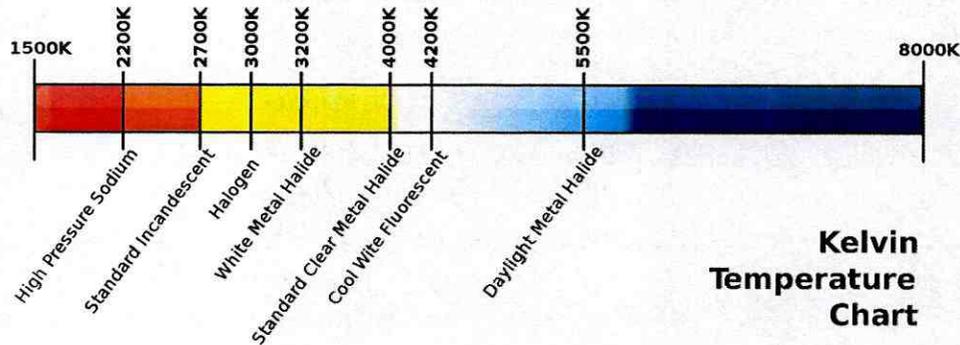
Imagen 5. Temperatura de color correlacionada (TCC) de diferentes tipos de lámparas.

66° Sobre el particular, cabe tener en consideración que si bien no se encuentra disponible información respecto de la marca y modelo de las luminarias N° 1 (patio de juegos infantiles, canchas N° 3 y N° 4 y estacionamientos), de conformidad con lo indicado en el IFA estas corresponden a luminarias con lámparas de sodio de alta presión, las que según lo descrito en la Imagen 5, corresponden a un TCC de 2200K, encontrándose asociado a bajos niveles de contaminación lumínica.

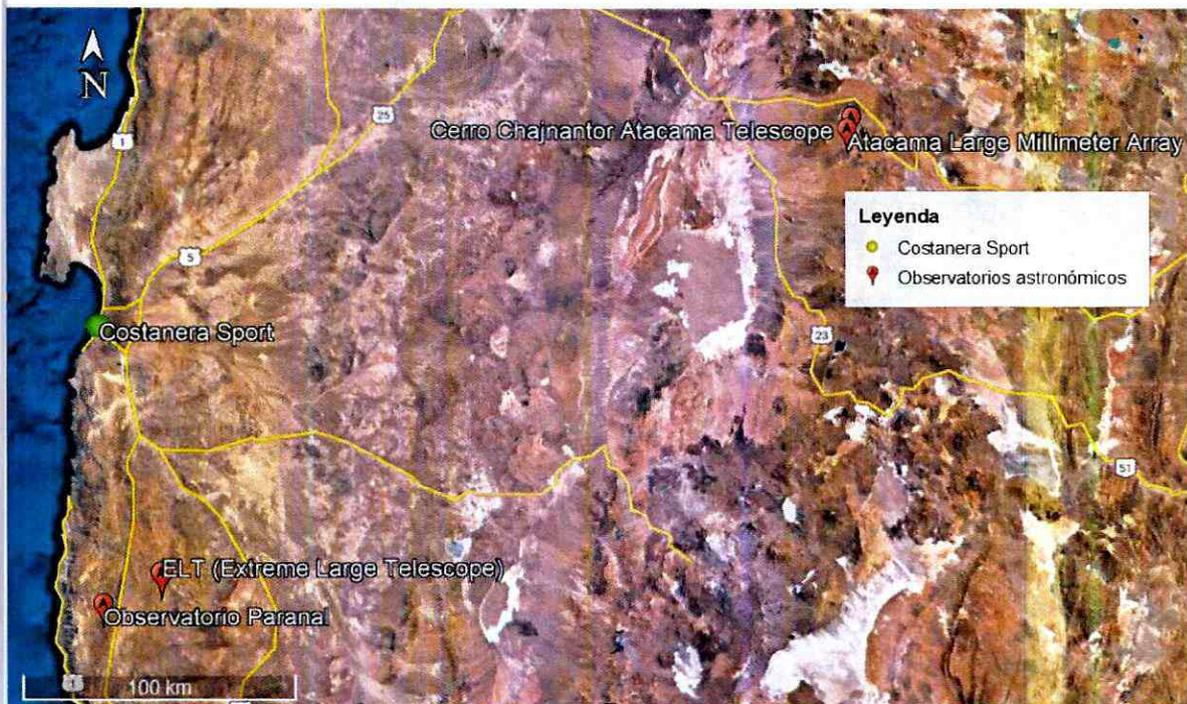
**Imagen 6. Ubicación geográfica del complejo deportivo Costanera Sport y observatorios astronómicos.**

72° En cuanto al segundo punto, relativo a la distancia lineal entre Costanera Sport respecto de los observatorios astronómicos susceptibles de ser afectados, se determinó que existe una distancia de aproximadamente entre 100 a 280 kilómetros de los observatorios más cercanos de la fuente emisora a que se refiere el **Cargo N° 1**, tal como se presenta en la siguiente imagen.

73° En este sentido, es posible señalar que, en condiciones de ausencia de obstáculos, la contaminación lumínica se propaga libremente hasta más de 200 km de distancia<sup>8</sup>, de modo que a una distancia lineal de 100 kilómetros existiría una potencial afectación al desarrollo de la investigación astronómica.

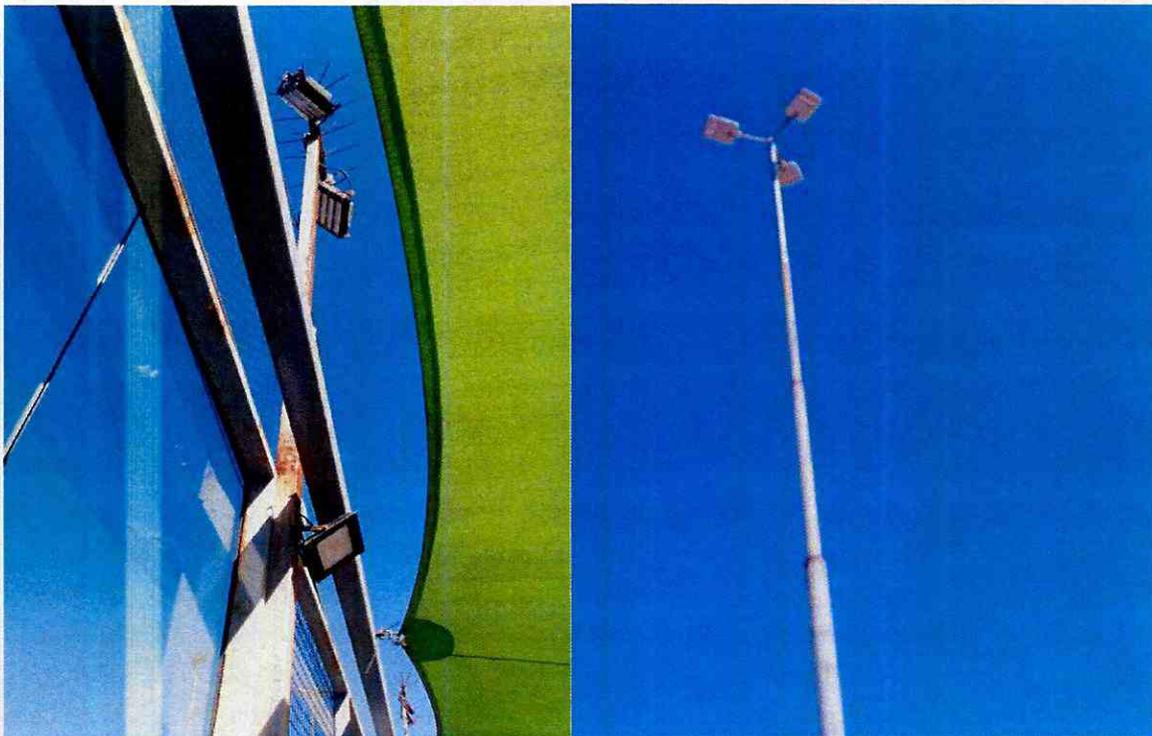
**Imagen 7. Luminarias marca Downlight modelo Foco Tunnel 200 W (izquierda) y luminaria marca Downlight modelo Brisa LED 60W (derecha).**

118° Además, se adjuntaron fotografías a partir de las cuales es posible observar que las luminarias actualmente existentes en el complejo deportivo Costanera Sport siguen propiciando la emisión de luz hacia el hemisferio superior. Al respecto, cabe tener presente que las luminarias certificadas para el cumplimiento del D.S. N° 43/2012 deben ser instaladas respetando las condiciones bajo las cuales se otorgó la certificación correspondiente. En el caso de las luminarias (i) y (iii), los respectivos certificados de aprobación señalan expresamente que el ángulo de montaje para el cual se otorgó la referida certificación es de 0°, lo que no corresponde a la forma de instalación que se aprecia en los registros fotográficos acompañados.

119° En razón de lo indicado, mediante Resolución Exenta N° 3 / Rol F-002-2021 se solicitó información adicional a Pampa Mejillones S.A. en relación a los puntos anteriores, con el objeto de evaluar la idoneidad y eficacia de las medidas correctivas implementadas.
