**RESUELVE EL PROCEDIMIENTO ADMINISTRATIVO
SANCIONATORIO ROL D-054-2019 EN CONTRA DE
EMPRESA DE TRANSPORTE DE PASAJEROS METRO S.A.**

RES. EX. N°: 189

SANTIAGO, 7 DE FEBRERO DE 2022

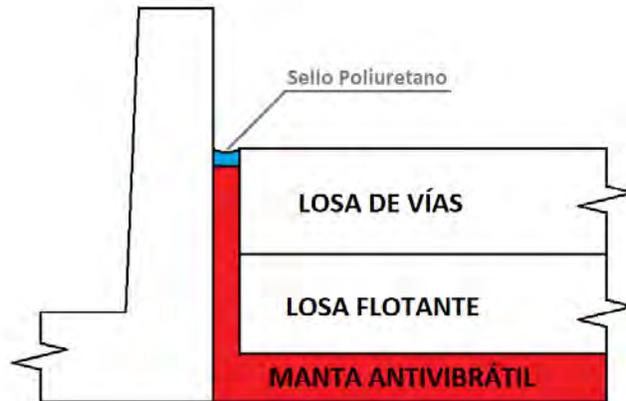
Imagen N° 1: Corte transversal de la instalación de la medida de mitigación de 20 dB

Fuente: Informe “Montaje de sistema de mitigación -20dB”, Anexo G de escrito presentado el 20 de abril de 2018 por parte de Metro.

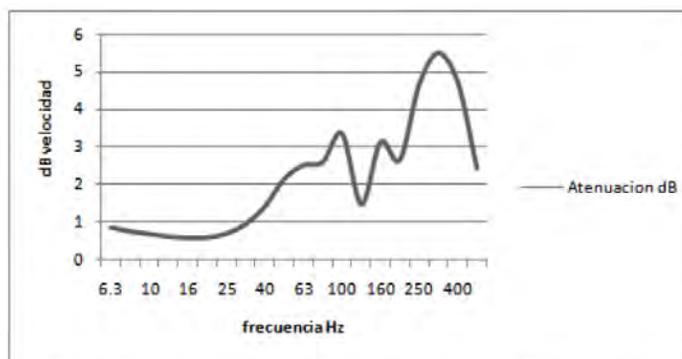
Figura 49: Gráfico tipo de atenuación por banda de frecuencia que debe ser obtenido, a modo de ejemplo.

El diseño del sistema de mitigación de vibraciones debe asegurar una reducción suficiente para ubicar el nivel de vibración por debajo del límite establecido según la ISO 2631-2-89. Además debe considerar todos los parámetros establecidos en la norma ISO 2017-2, “Mechanical vibration and shock — Resilient mounting systems —Part 2: Technical information to be exchanged for the application of vibration isolation associated with railway systems.”

62. Por su parte, el Anexo 5 de la DIA, regula un método específico para la verificación de las medidas de control, indicando en su sección N° 7, lo siguiente: “[e]l ensayo propuesto para verificación preliminar de los sistemas de control, es el método de diferencia de Transferencia de Movilidad, **el cual debe realizarse bajo la metodología descrita en la norma ISO 7626-2:1990: “Vibration and shock -- Experimental determination of mechanical mobility -- Part 2: Measurements using single-point translation excitation with an attached vibration exciter”** (énfasis agregado).

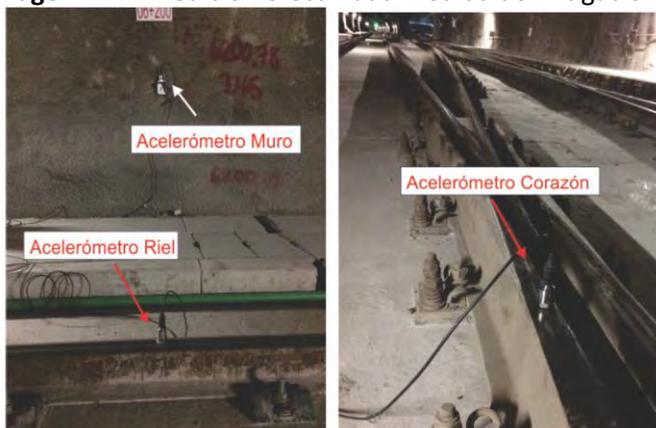
Imagen N° 2: Medición efectividad medida de mitigación -20 dB

64. Por su parte, en respuesta a requerimiento de información efectuado por Resolución Exenta SMA N° 705/2018, en "Informe N° 17576B-Ensayo de Aislamiento de Vibración "in-situ" de losa flotante instalada en vías subterráneas de Metro Línea 6", el titular indicó, en relación con la metodología de medición usada en 6 lugares definidos por Metro, que corresponden a 5 tramos donde se instaló la manta y 1 punto de control, lo siguiente: **“Para medir la pérdida por inserción del sistema de pista instalado [SIC], se utilizó un martillo de impacto de 22,2 kN para excitar ya sea el riel exterior o el cruzamiento, según corresponda, y se midió la vibración generada por esta fuerza en dos sensores de aceleración, instalados sobre el mismo riel/cruzamiento y sobre muro lateral del túnel más cercano al riel exterior. Sensor de riel: Se instaló un acelerómetro sobre la cabeza del riel, en forma perpendicular a ésta y utilizando un imán como sistema de sujeción; Sensor de corazón/cruzamiento: Se instaló en la vía con corazón o cruzamiento, perpendicular a la cabeza del riel, utilizando cera como mecanismo de adhesión; Sensor de muro: Se instaló sobre un soporte de acero previamente anclado al muro del túnel, utilizando un imán como sistema de sujeción. El soporte, construido de acero carbono en 4 mm de espesor se instaló a una altura de 110 a 120 cm desde la altura del riel. Este soporte fue alineado vertical y horizontalmente. En cada punto de medición, se efectuó 10 impactos efectivos sobre la cabeza del riel, lo cuales fueron almacenados en el sistema de adquisición de datos, en forma de señal de vibración continua versus tiempo y en el espectro de frecuencias entre 1 y 500 Hz. Posterior a realizar el test de impacto, se midió la aceleración basal existente en cada punto de medición. En general se observó ambientes con ausencia de fuentes de vibración basal que pudiesen contaminar las mediciones. Sólo en la sección 1, se identifica a vehículo de transporte de ETF-Colas Rail operando sobre la vía opuesta y a una distancia tal que no afectó los niveles registrados por los acelerómetros. Previo a la campaña de medición se verificó la calibración de los acelerómetros utilizando un calibrador manual”**. Lo anterior se muestra en la siguiente figura:

Fuente: IFA DFZ-2018-2157-XIII-RCA, Figura 22.

65. Luego, se indica que la metodología para estimar la pérdida de transmisión, se basa en comparar los resultados de movilidad entre el martillo

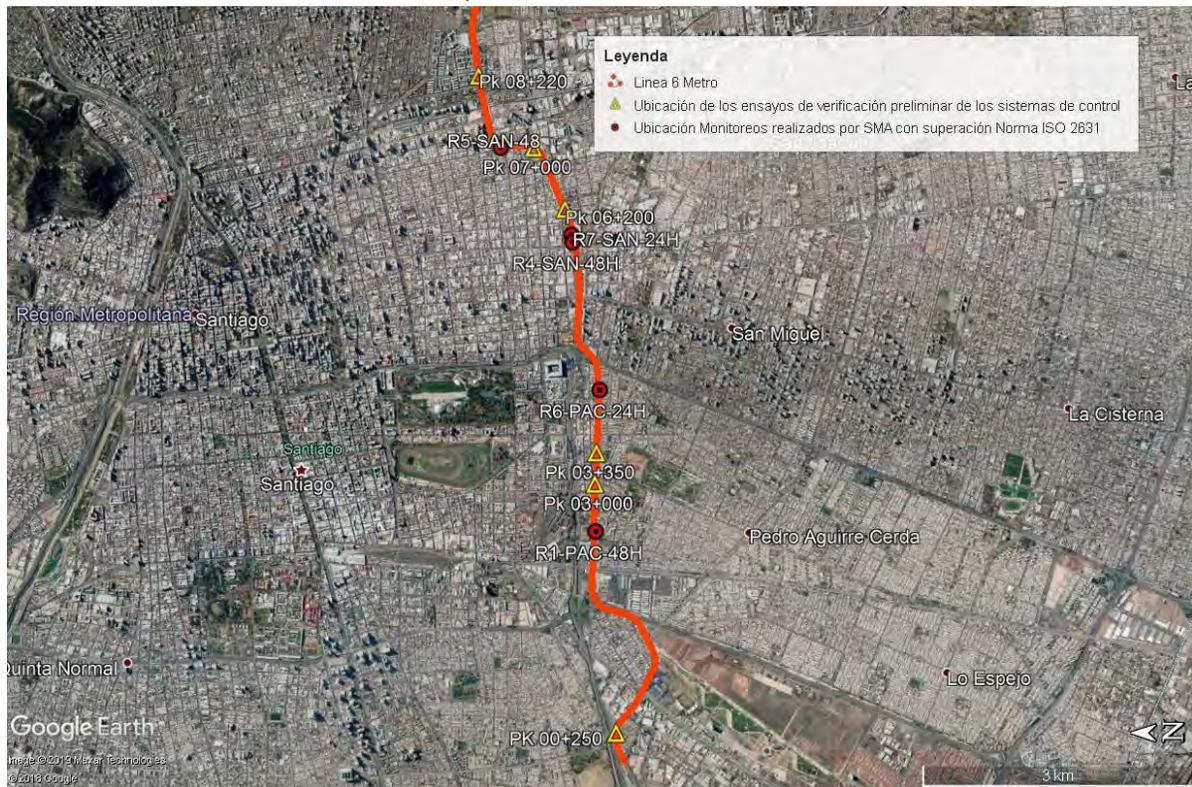
Imagen N° 3 - Ubicación puntos ensayos de verificación de los sistemas de control y puntos en que se constató superación a la norma ISO 2631-2:1989

Fuente: Elaboración propia en base a software Google Earth. Triángulos amarillos: ubicación ensayos de verificación preliminar (cargo N° 1); puntos rojos: ubicación monitoreo de vibraciones con superación (cargo N° 2).

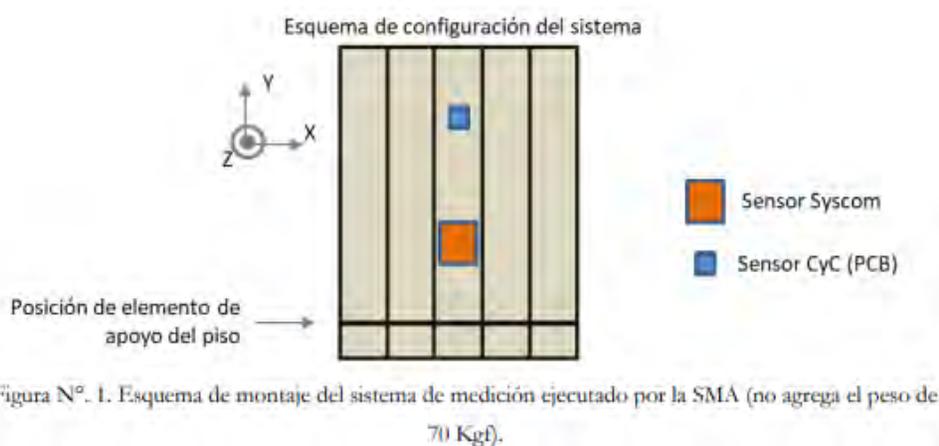
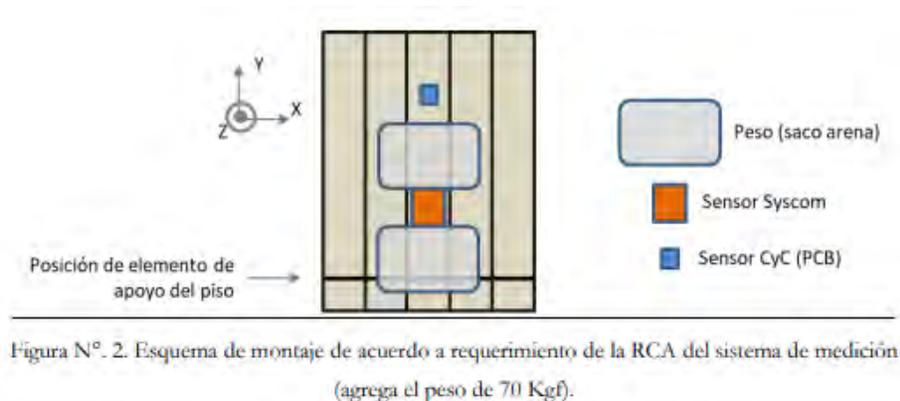
97. Indica que, para demostrar lo anterior, Metro en conjunto con la empresa SIRVE, efectuó mediciones con el mismo sensor de vibraciones utilizado por Acustical, con saco de 70 Kgf y sin la adición de dicho peso, en dos viviendas receptoras que se condicen con las viviendas monitoreadas por la SMA. Para la medición sin el peso (la efectuada por Acustical), se representa en lo señalado por la empresa, el sistema de medición, y más abajo, se muestra el sistema de medición configurado utilizando la adición de peso:

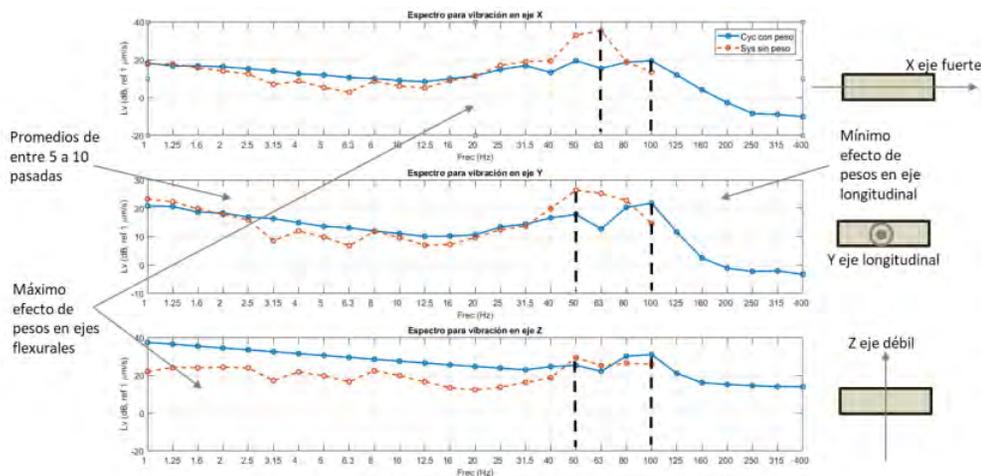
Figura N° 3. Medición de vibraciones por pasadas de trenes en vivienda ubicada en Calle Portugal. Comparación de resultados de medición con peso y sin peso.

99. Metro presentó la variabilidad de los resultados dependiendo las condiciones de medición añadidas en cada caso:

100. Concluye a partir de este ejercicio que las mediciones sin el peso pueden “sobrestimar las vibraciones de velocidad en más de 20 decibeles”, ya que “la combinación de la resonancia en bandas cercanas a los 63 Hz del sistema de medición utilizado por la SMA sin 70 Kgf., agregados, y el contenido de frecuencia inducido la circulación de trenes, se combinan amplificando la banda de 1/3 de octava cercana a 63 Hz de manera significativa (...) Además, se aprecia en algunos casos que, al considerar un sensor de 1,5 Kgf., en pavimentos flexibles, se introducen distorsiones importantes en las mediciones. Esta situación es particularmente

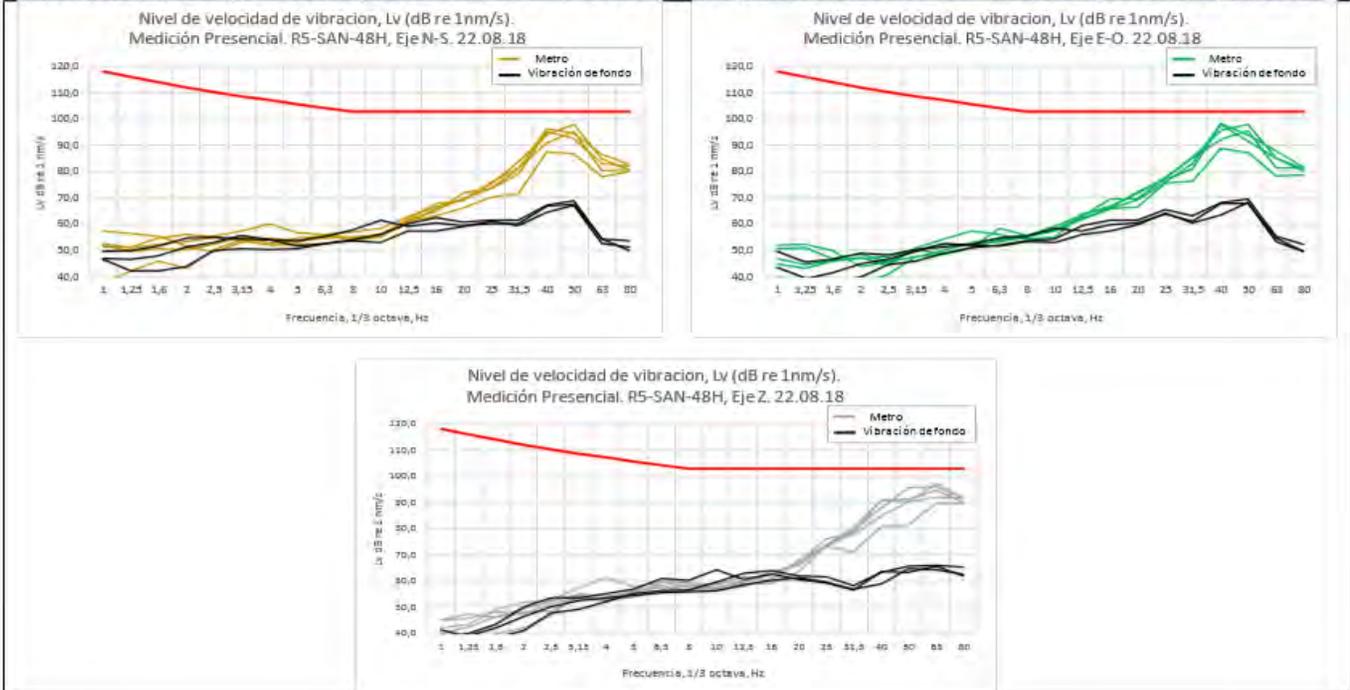
Imagen N° 7. Espectros de pasos de metro en 1/3 de octava y vibración de fondo

Ilustración 5.9. Espectros de pasos de metro en 1/3 de octava y vibración de fondo. Medición presencial, 22.08.18.

Fuente: Informe Acustical medición receptor Portugal N° 1890 Santiago. Se observa una atenuación en el límite espectral de la curva 4b, para frecuencias altas.

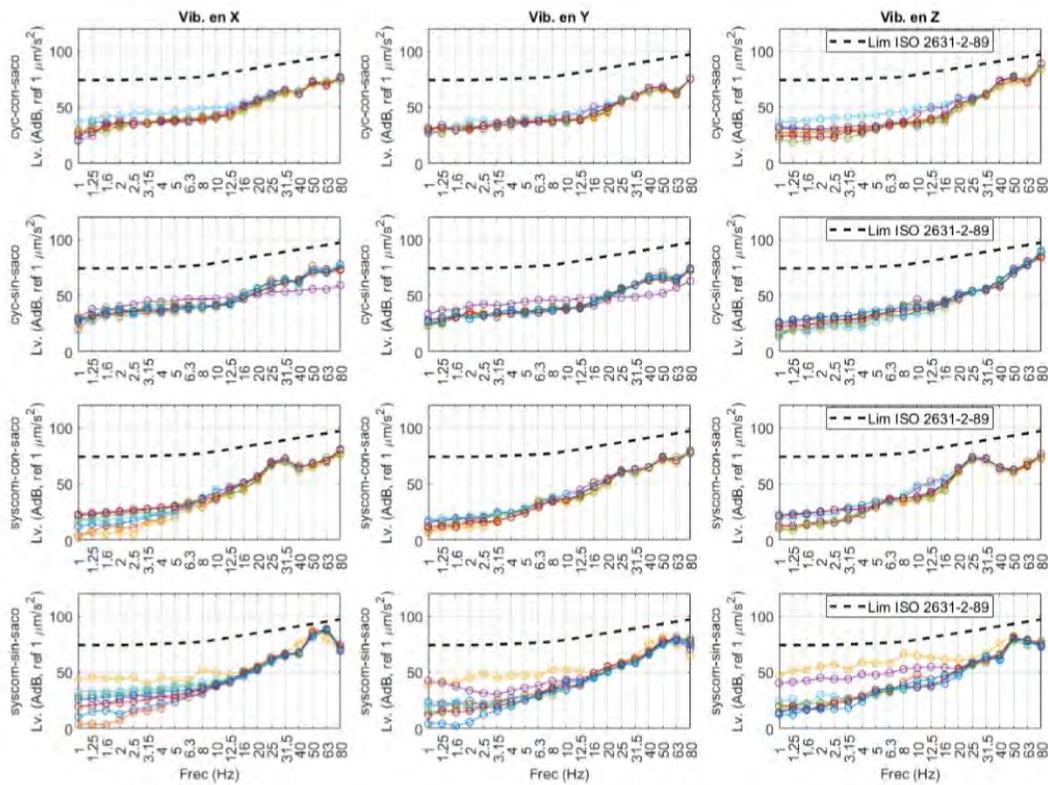
Imagen N° 8. Medición receptor Portugal N° 1890

Figura 1. Espectros de aceleración de circulación de trenes medidas en receptor de calle Portugal y curva de límite espectral correspondiente a normativa ISO 2631-2:1980 para el caso residencial nocturno.

Fuente: “Anexo 4 Espectro de Aceleración” de Metro. Se observa un incremento del límite espectral para frecuencias altas.

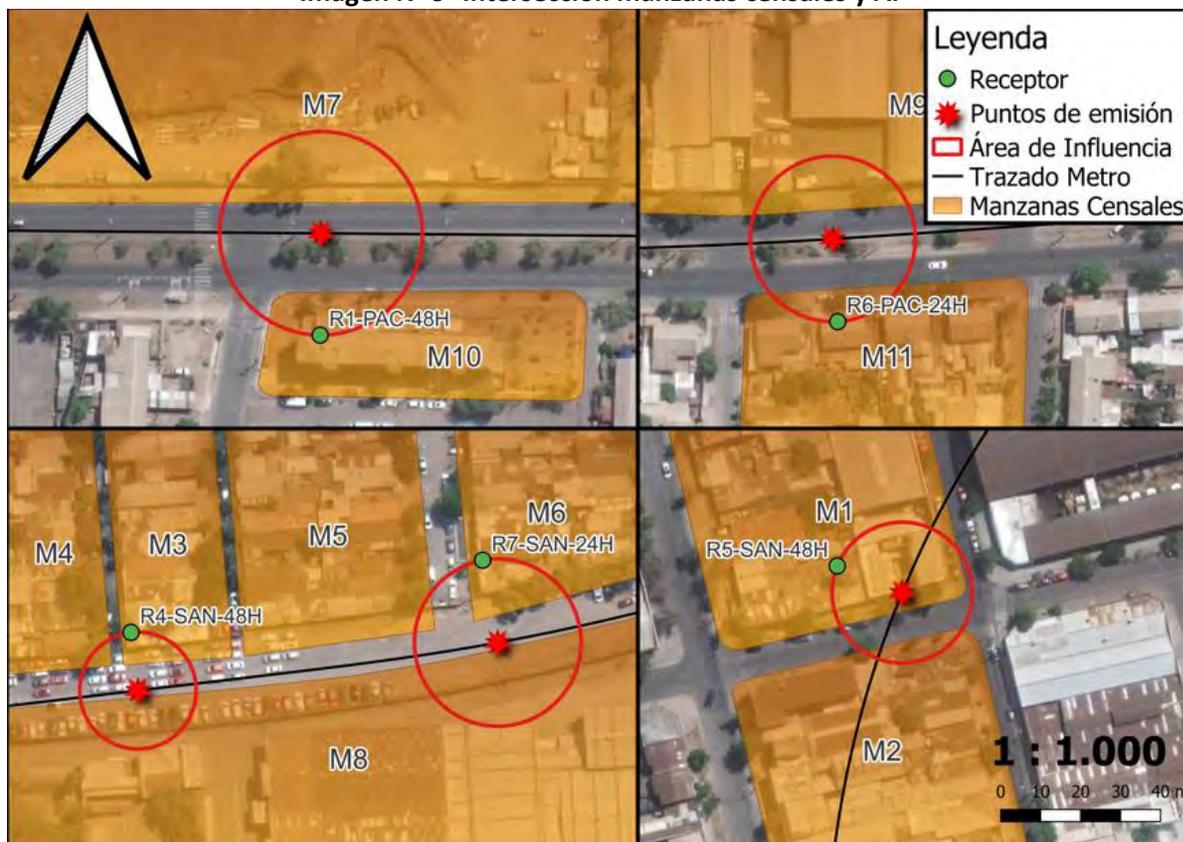
Imagen N° 9- Intersección manzanas censales y AI

227. En segundo término, se procedió entonces a interceptar dicha AI con la información de la cobertura georreferenciada de las manzanas censales del Censo 2017⁽²⁵⁾, para la Región Metropolitana, con lo cual se obtuvo el número total de personas existentes en cada una de las intersecciones entre las manzanas censales y el AI, bajo el supuesto que la distribución de la población determinada para cada manzana censal es homogénea, tal como se presenta en la siguiente imagen:

Fuente: Elaboración propia en base a software QGIS 3.20.1 e información georreferenciada del Censo 2017.
