**RESUELVE PROCEDIMIENTO ADMINISTRATIVO
SANCIONATORIO ROL D-113-2021 EN CONTRA DE LA
CORPORACIÓN NACIONAL DEL COBRE DE CHILE, DIVISIÓN
SALVADOR, POTRERILLOS.**

RES. EX. N° 2609

2. Cabe indicar que la unidad fiscalizable (en adelante, "UF") "Codelco Salvador - Potrerillos", se ubica en la Región de Atacama, comuna de Diego de Almagro,

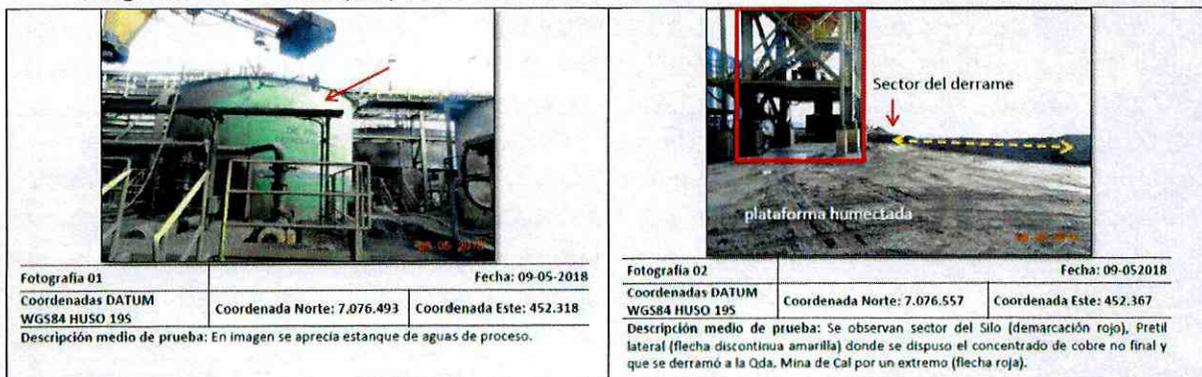
Imágenes N° 1 – Estanque y Pretil lateral involucrados en incidente de 03 de mayo de 20218

entre cauce natural (quebrada mina de Cal) y cauce natural emplazado paralelamente a las rutas C-163 y C-177 (quebrada El Jardín), y específicamente en el cauce de esta última quebrada “no se observó presencia de pulpa de concentrado de escorias; sin embargo, se observó restos del material derramado fuera del lecho de cauce”; posteriormente, aguas abajo de la confluencia, aproximadamente unos 200 metros, se observó “presencia de concentrado de pulpa de escoria tanto dentro como fuera del lecho. Hacer hincapié que la presencia de concentrado de pulpa es superficial (menor a 1 o 2 cm aproximados) y localizada (no continua). Por último, en el sector cruce vial entre El Salvador y Potrerillos “se presencié derrame de pulpa de concentrado de escoria, material que fue retirado con pala. Según lo señalado por la Sra. Acuña, en dicho sector Codelco mantiene vigente monitoreo de aguas superficiales que dan cuenta del estado de la calidad de las aguas en ese sector, seguimiento ambiental que es reportado por ventanilla única en el marco de la descarga de la Planta de Tratamiento de Efluente.” Cabe indicar que, durante la actividad de inspección, se tomaron fotografías del sector en que ocurrió el derrame y las unidades operacionales relacionadas con el incidente, según se aprecia a continuación:

Fuente: IFA RCA, Fotografías N° 1 y 2.

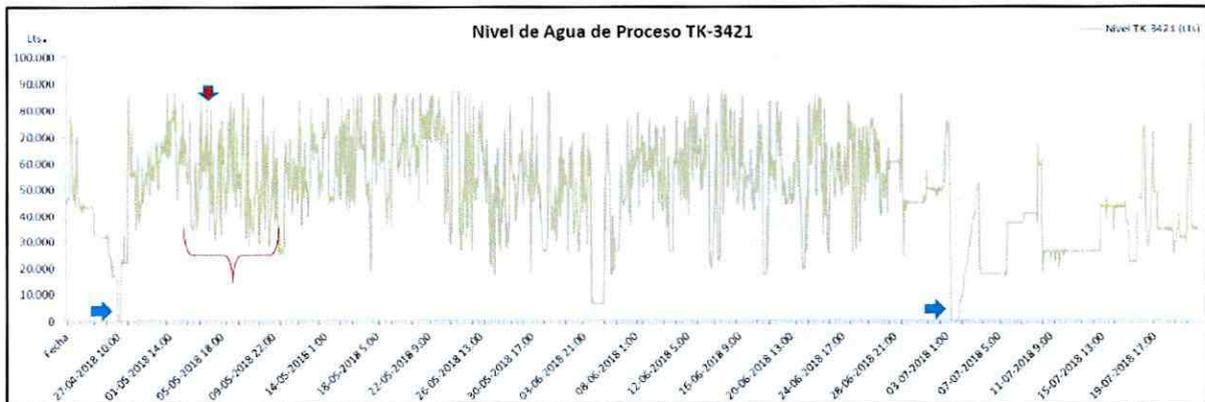
Gráfico N° 1 – Nivel de Agua de Proceso TK-3421

35. Anexo 1 – Registro de niveles TK-3421. Este documento consiste en un excel que muestra el porcentaje de uso del estanque, entre 23 de abril y 27 de julio, de 2018, considerando que el 100% se alcanza con 87.000 litros. Al respecto, el IFA presenta la siguiente gráfica que sistematiza la información entregada por Codelco:

Fuente: IFA RCA (elaborado en base a información entregada por Codelco). Flechas celestes indican momentos en que el estanque se encontraba vacío (27 de abril y 03 de julio, de 2018), mientras la fecha roja indica la fecha del incidente de 03 de mayo de 2018.

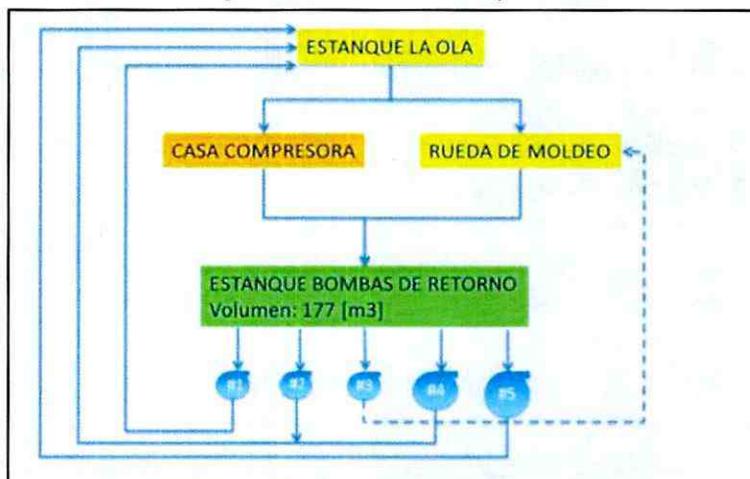
Figura N° 1 - Circuito de agua industrial Casa Compresora – Rueda de Moldeo¹²:

43. **Informe de Respuesta, adjunto a Carta DSAL-GSS-DSAE/083-2018, de 10 de agosto de 2018**. En respuesta a lo requerido en la inspección ambiental precitada, Codelco indica que por el punto PDM8 pasan las aguas del “rebose del estanque de Retorno de agua industrial en caso de superarse sus niveles (descarga de residuos industriales líquidos del Establecimiento Industrial CODELCO Chile División Salvador (PDM8). Esta descarga está declarada en Resolución Exenta N° 2415/2009 de la Superintendencia de Servicios Sanitarios hacia la Quebrada El Jardín) y es eventual [...] Esta descarga de aguas industriales sólo se genera cuando el estanque de Rebose (166 m³ de capacidad) sobrepasa sus niveles, lo que a su vez ocurre cuando: [...] Se tiene fallo en el sistema de bombeo del sistema de recirculación de aguas industriales de Potrerillos, por falta de suministro eléctrico o por falla de alguna bomba de recirculación [...] Se genera desbalance (mayor consumo, y por ende mayor generación de aguas) en los procesos de moldeos de ánodos o enfriamiento de compresores en Casa Compresora, ya que las aguas de enfriamiento de ambos procesos es la que recircula el sistema.” Adicionalmente, adjunta el siguiente esquema de circuito de agua industrial Casa Compresora – Rueda de Moldeo:

¹² Identificado erróneamente en la Figura N° 6 de la Res. Ex. N° 1 / Rol D-113-2021 como “Circuito de proceso de flotación de escorias”.

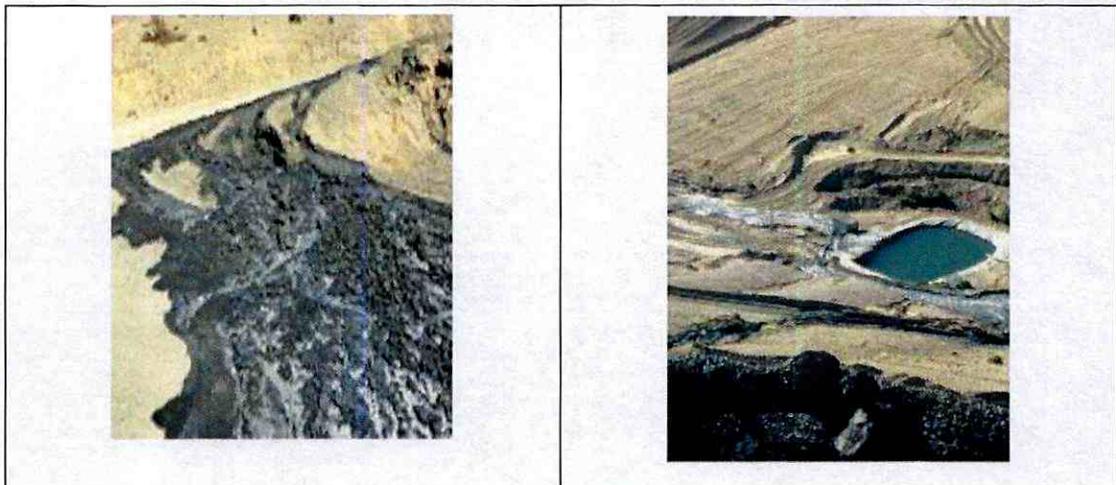
Imágenes N° 2 – Fotografías derrame en quebrada Mina de Cal

b) Informe preliminar incidente con consecuencia ambiental, de 03 de mayo de 2018. Este antecedente indica que *“alrededor de las 14:10 hrs. personal de sustentabilidad en conjunto con jefe de unidad de la planta proceden a realizar inspección en distintos sectores aledaños a la Planta, en inspección se observa que había ocurrido derrame proveniente de sector de estanques de agua de proceso, arrastrando material del sector hacia la quebrada”*. Agrega que, como parte de las medidas de control tomadas post incidente *“se chequean condiciones del área para asegurar que no exista derrame en curso”*, incorporando las siguientes fotografías del evento.³³

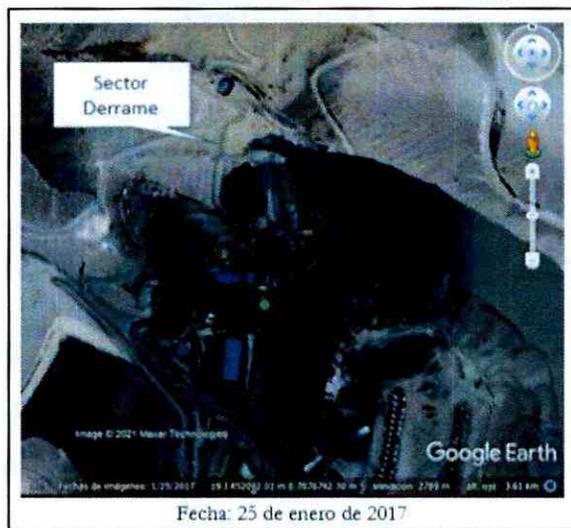
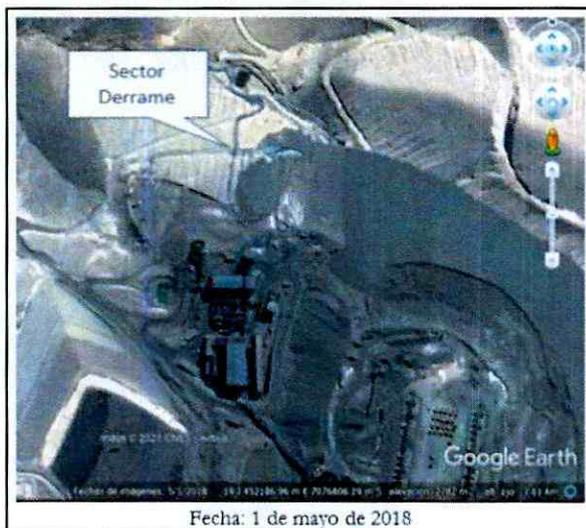
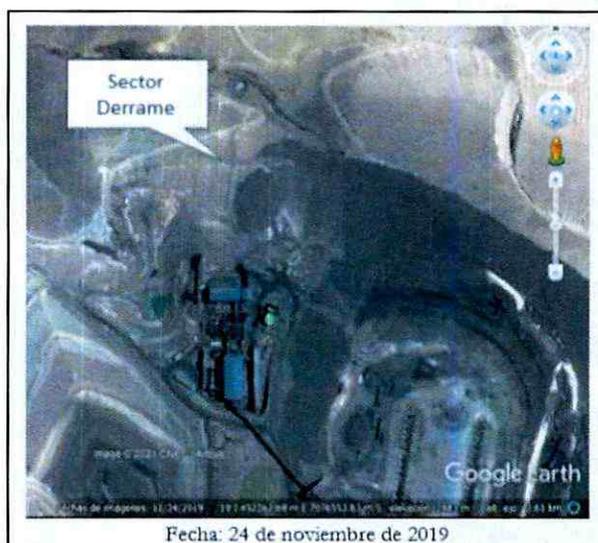
Imágenes N° 3 – Imágenes satelitales sector PFE y derrame

72. c) Secuencia de imágenes satelitales. La empresa, señala en sus descargos que “según se aprecia en la siguiente secuencia de imágenes satelitales, al 1° de mayo de 2018 ya se había generado el derrame. Lo anterior, puede verificarse ya que en la imagen del 1 de mayo de 2018 se advierte con un color más oscuro en la zona del derrame, el cual no se aprecia en las fotos de 2017 ni en el 2019”, adjuntando las siguientes imágenes:

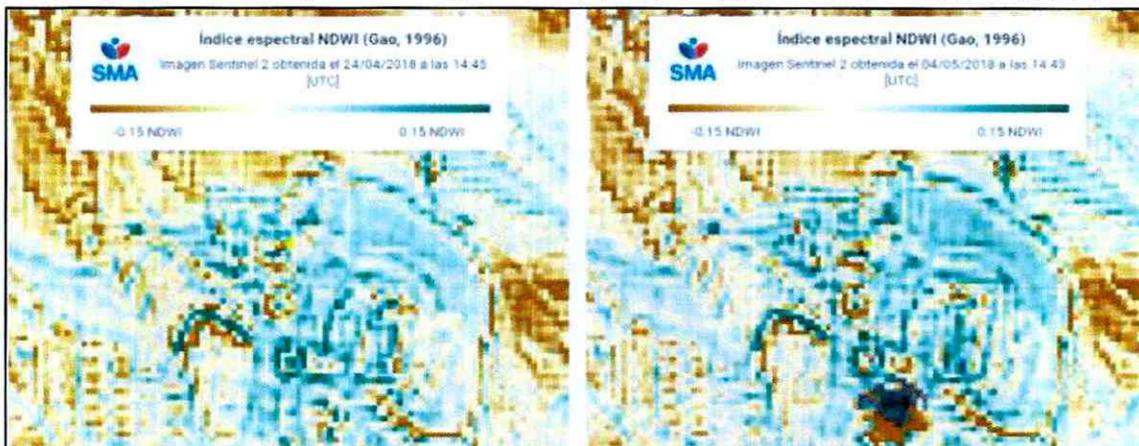
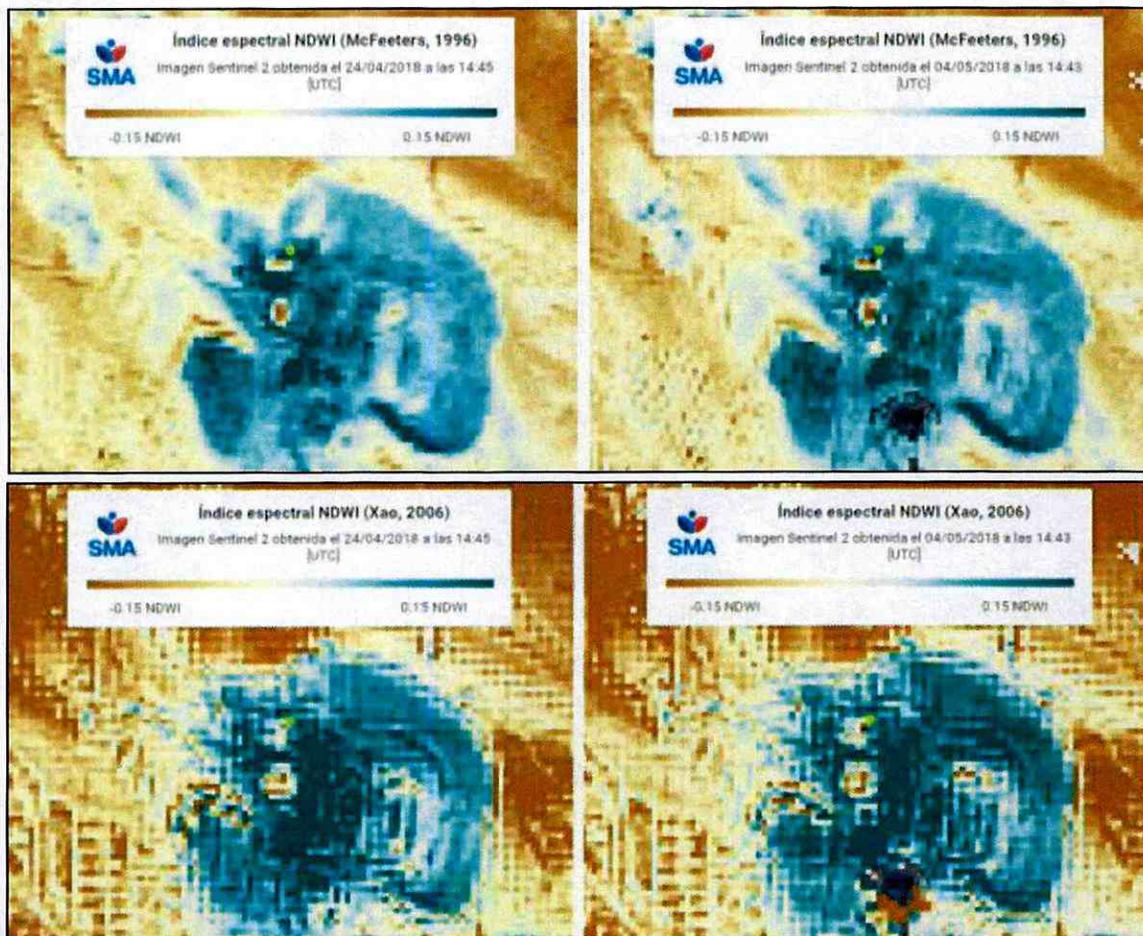
Imágenes N° 4 – Comparación imágenes NDWI (Gao,1996) ; Mcfeeters, 1996; y, Xao, 2006)

80. A su vez, esta Superintendencia tampoco logró acreditar la fecha del derrame en base a análisis de imágenes Sentinel 2, utilizando el índice espectral NDWI (Índice de Diferencia Normalizada de Agua) que permite identificar masas de agua o superficies húmedas. Al respecto, cabe indicar que no existen imágenes entre 28 de abril y 03 de mayo de 2018 (solo existe una con fecha 29 de abril de 2019, con un porcentaje de nubosidad mayor al 50% de la escena); luego, comparando la imagen previa y posterior al suceso, no se observan cambios significativos, en parte por la resolución espacial y en parte porque dicho índice se utiliza principalmente para detectar masas de agua y zonas húmedas (humedad en vegetación), según se aprecia a continuación:

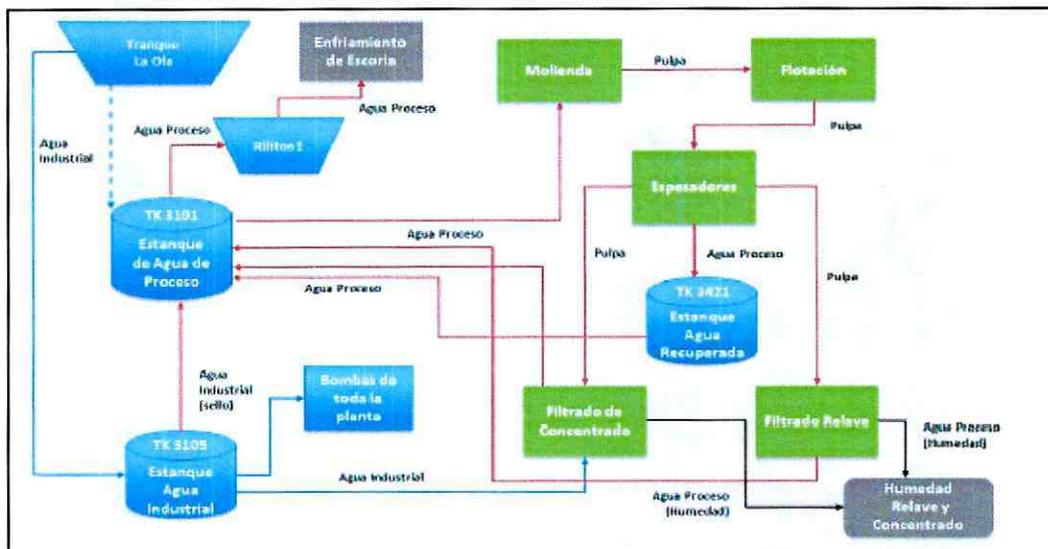
Figura N° 3 – Diagrama de Flujo Agua Planta de Flotación de Escorias

98. En este contexto, resulta necesario identificar las fuentes de abastecimiento hídrico del proyecto regulado por la RCA N° 227/2011, a fin de tener una comprensión acabada del circuito de las aguas asociadas al proceso. Al respecto, la Declaración de Impacto Ambiental, en su numeral 3.4.4.11, indica que “[p]ara el enfriamiento de la escoria en ollas, se empleará agua residual de procesos de enfriamiento de las operaciones de la Planta de Oxígeno y Plantas de Agua, que actualmente son utilizadas para el enfriamiento de escoria en botadero (circuito cerrado). Asimismo, para el proceso de flotación, se utilizará agua industrial proveniente del estanque La Ola que abastece los procesos de Potrerillos.” (énfasis agregado) Lo anterior, es graficado por la empresa en sus descargos, de la siguiente manera:

99. En virtud de lo expuesto, es posible sostener que el estanque “La Ola”, corresponde a una fuente de suministro de aguas al proceso de flotación de escorias, que a su vez abastece otros procesos de la Fundición Potrerillos.

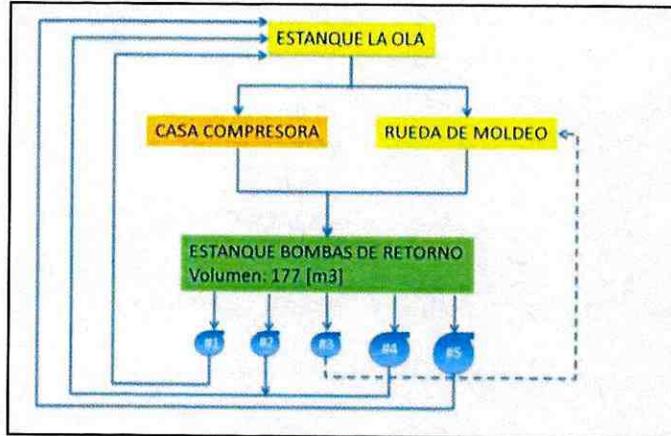
Figura N° 4 - Circuito de agua industrial Casa Compresora – Rueda de Moldeo³⁹:

100. Luego, en relación con el incidente operacional de 19 de julio de 2018, ha quedado establecido que este se produjo por un corte de suministro eléctrico lo que habría provocado que el “sistema de bombas para impulsión de agua industrial quedase fuera de operación entre las 03.00 y las 07.00 horas”. Adicionalmente consta en Carta DSAL-GSS-DSAE-075-2018, de fecha 31 de julio de 2018, que la Fundición Potrerillos cuenta con un sistema de bombas que permite la recirculación de agua industrial a los procesos productivos desde 1920, y que abarca los procesos productivos de enfriamiento de “Casa Compresora” y “Rueda de Moldeo”, y que su operación permite recuperar estas aguas para retornarlas al estanque principal de agua industrial que abastece a Potrerillos, denominado estanque “La Ola”. Precizando dicho evento, indica que el agua que alimenta los procesos del circuito se mantuvo fluyendo desde el estanque La Ola, generando una superación de la capacidad del estanque de Retorno (176 m³) que recoge estas aguas para su posterior recirculación.

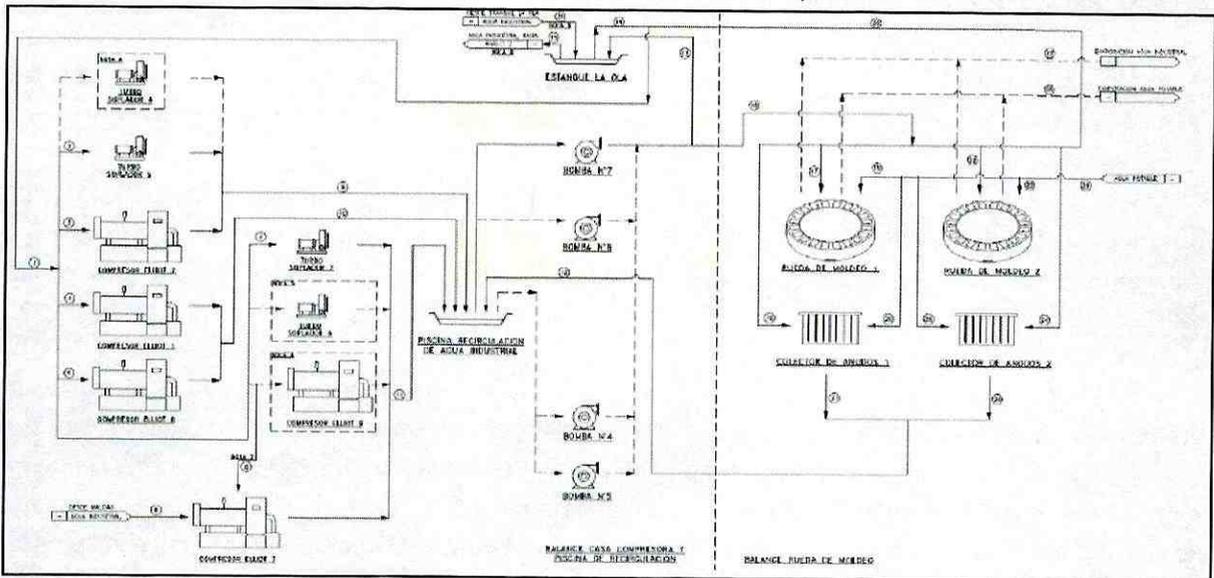
Figura N° 5 - Layout del circuito de agua industrial Casa Compresora – Rueda de Moldeo

101. De manera consistente con lo anterior, la empresa adjunta en sus descargos un *Layout* de las unidades que componen el proceso asociado a la Casa Compresora, y a la función del Estanque de Retorno (el que se identifica a como Piscina Recirculación de Agua Industrial).

102. En consecuencia, resulta efectivo lo indicado por la empresa en sus descargos, en el sentido que se está en presencia de dos circuitos de aguas diferenciados, los cuales comparten como única instalación el denominado estanque La Ola, como fuente de suministro de agua para todos los procesos de la Fundición Potrerillos.

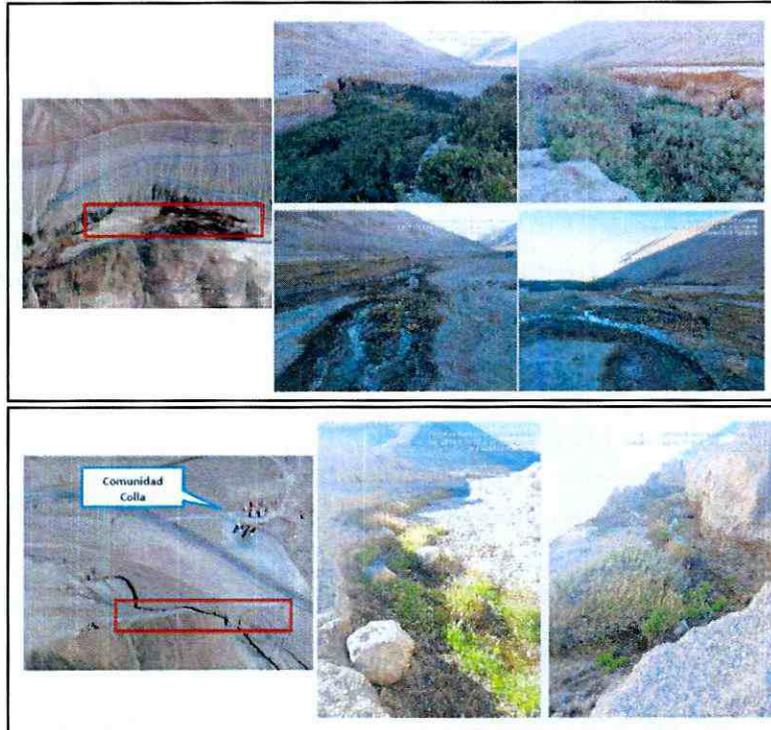
Imágenes N° 5 – Estado actual sector quebrada El Jardín (2021)

años después de ocurrido este, puede deberse al proceso normal de arrastre de sedimentos por parte de un flujo de agua y, por ende, corresponder a un proceso natural de autodepuración.

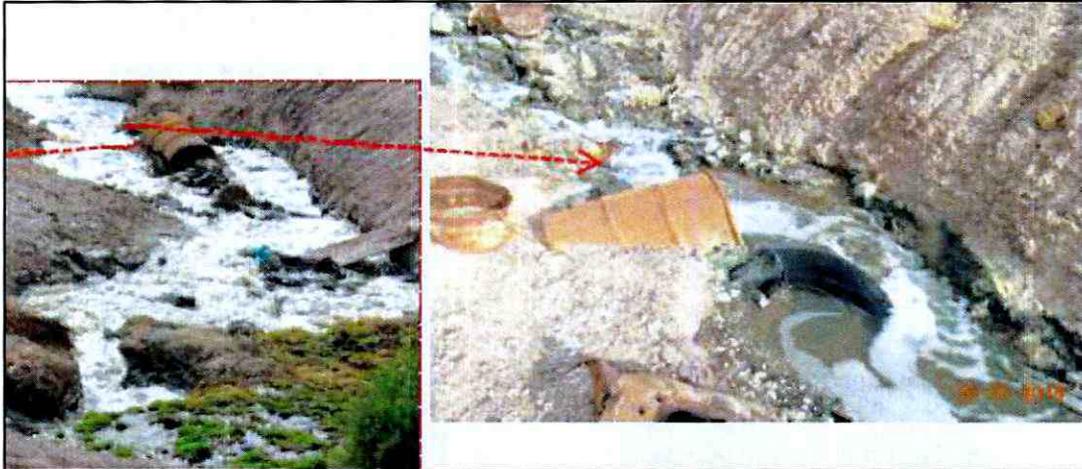
Imagen N° 6 – Caudal espumoso en sector de quebrada Mina de Cal en cruce con Ruta C-13

156. **Acta de Inspección ambiental, de 26 de julio de 2018:** En esta acta, se indica que al visitar el sector aledaño a las antiguas canchas de tenis de la Fundición Potrerillos *“se constató acueducto por el cual escurrían aguas que salen desde un túnel, bajo el antiguo campamento de la Fundición Potrerillos. En relación con las aguas, se constató caudal con abundante espuma y mal oliente, durante el proceso de monitoreo de parámetros in situ se observó la disminución considerable del caudal del cauce. Por otra parte, se constató que las aguas son conducidas hasta la Quebrada Mina de Cal. [...] Según lo señalado por el (...) Jefe Área Plantación Recepción y Mezcla, el agua que escurre por el acueducto proviene desde el hospital de la Fundición Potrerillos, agregó además que esta descarga será prontamente eliminada debido a que en la Planta de la Fundición se estaba construyendo una cámara nueva lo que eliminará la presente descarga.”* (énfasis agregado).

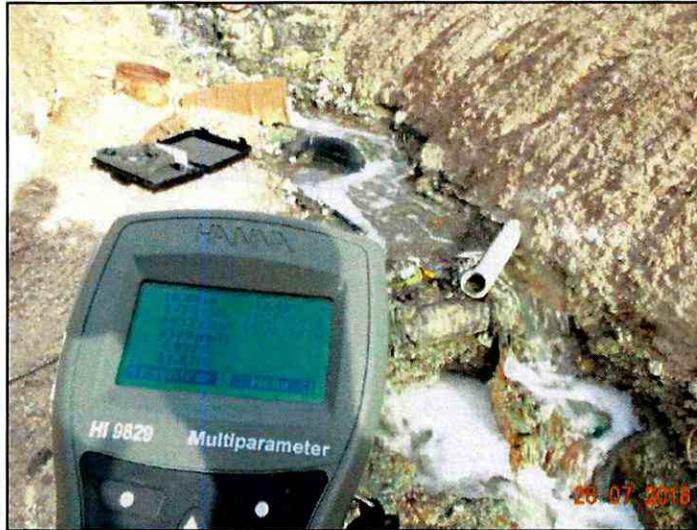
Imagen N° 7 – Medición en terreno con sonda multiparamétrica

158. IFA-RCA: En virtud del análisis de los antecedentes referidos, el IFA indica que *“se verifica que el caudal constatado en la inspección ambiental de fecha 26 de julio de 2018 no es parte de los proyectos evaluados ambientalmente por parte de Codelco, sino más bien que corresponde a una descarga no declarada y que a la fecha no se tienen antecedentes por parte del Titular. [...] En resumen, se evidencia que el caudal que escurre por acueducto constatado en la inspección ambiental de fecha 26 de julio de 2018 y que se emplaza al interior de las dependencias de la Fundición Potreros, descarga aguas industriales al cauce denominado Quebrada Mina de Cal sin poseer autorizaciones ambientales, toda vez que la única descarga autorizada sectorialmente por la SISS es la correspondiente al PDM8”*. Adicionalmente, incorpora dentro de su análisis los datos obtenidos en terreno, mediante los cuales se pudo constatar que esta agua registraba un valor de pH de 10,09, mientras la conductividad eléctrica alcanzaba 8779 $\mu\text{S}/\text{cm}$, según se aprecia a continuación:

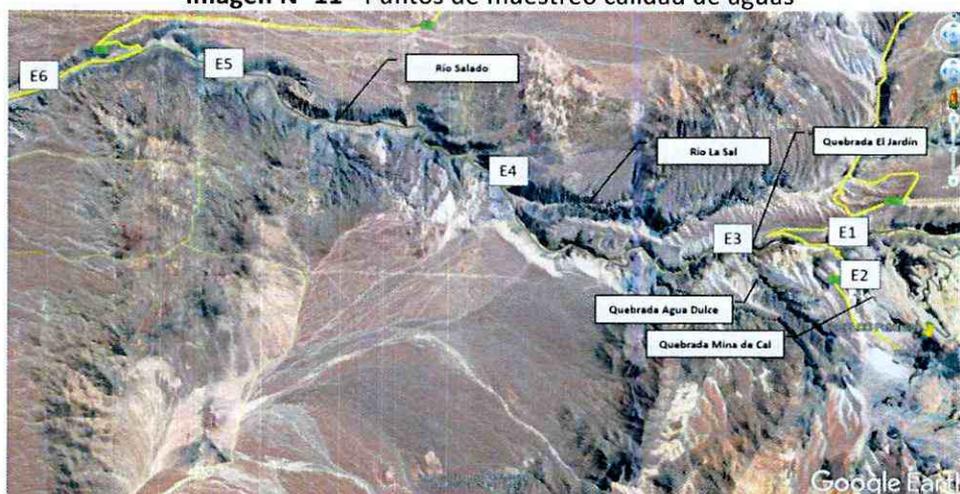
Imagen N° 11 - Puntos de muestreo calidad de aguas

248. A continuación, en relación con la calidad de las aguas, mediante carta DSAL-GSS-048, de 29 de junio de 2018, Codelco remitió informe de calidad de aguas superficiales en el punto ubicado aguas abajo de la descarga de Potrerillos, sector quebrada El Jardín, considerando datos desde 2010 a abril de 2018; además de los muestreos de calidad de aguas efectuados por la empresa, en los días posteriores a ocurrido el derrame (entre 03 y 10 de mayo de 2018), en los sectores de descarga, y quebradas Mina de Cal y El Jardín, en los siguientes puntos:

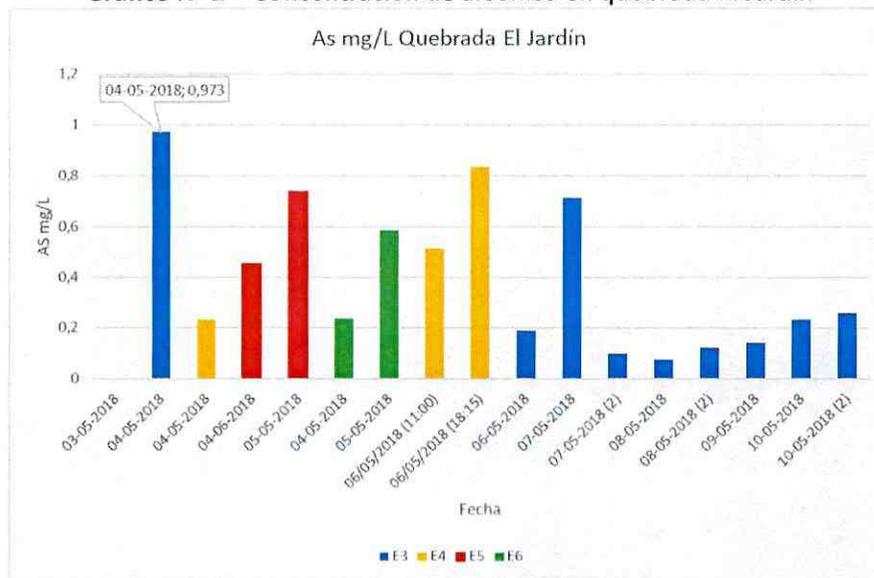
Gráfico N° 2 – Concentración de arsénico en quebrada El Jardín

249. Del análisis de la información entregada por la empresa, es posible determinar para cada punto de muestreo, y para los contaminantes más relevantes asociados al derrame⁶⁷, la concentración máxima registrada en el periodo del 3 al 10 de mayo de 2018, en las aguas que escurren por la Quebrada El Jardín. Los siguientes gráficos muestran que el punto más afectado, para los parámetros As, Fe y Cu, fue la estación de muestreo E3, el día 04 de mayo de 2018 (sector Encanche, confluencia de la Quebrada Agua Dulce hacia la Quebrada El Jardín); respecto los parámetros cloruros y sulfatos se registra un alza considerable el 09 de mayo de 2018, en estación E4 (cloruros) y en E3 (sulfatos). Adicionalmente, cabe precisar que, de acuerdo con lo expuesto en los Gráficos N°1 a 5 de la FdC, los valores históricos (2010 a 2018) de los parámetros referenciados en el sector, se encuentran muy por debajo de los valores máximos alcanzados durante los días posteriores al evento del derrame.

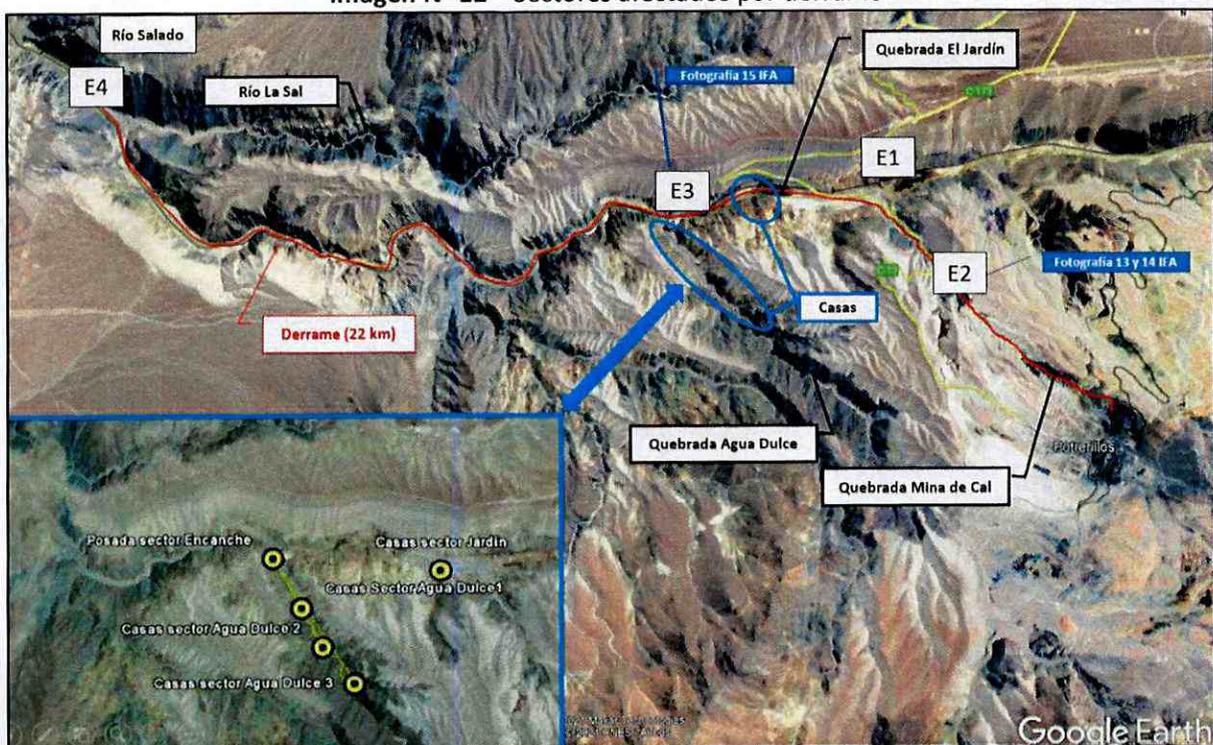
Imagen N° 12 – Sectores afectados por derrame

250. A su turno, la Tabla N° 11, muestra la máxima concentración de cada contaminante registrada en alguna de las estaciones muestreadas, pudiendo observarse en la imagen N° 11, que la zona más impactada por altas concentraciones de contaminantes post derrame (arsénico y cobre por ejemplo), es la zona ubicada entre quebradas Mina de Cal y quebrada El Jardín, hasta sector Encanche, lugar de confluencia de la quebrada Agua Dulce, donde reside la comunidad Colla del sector.⁶⁸

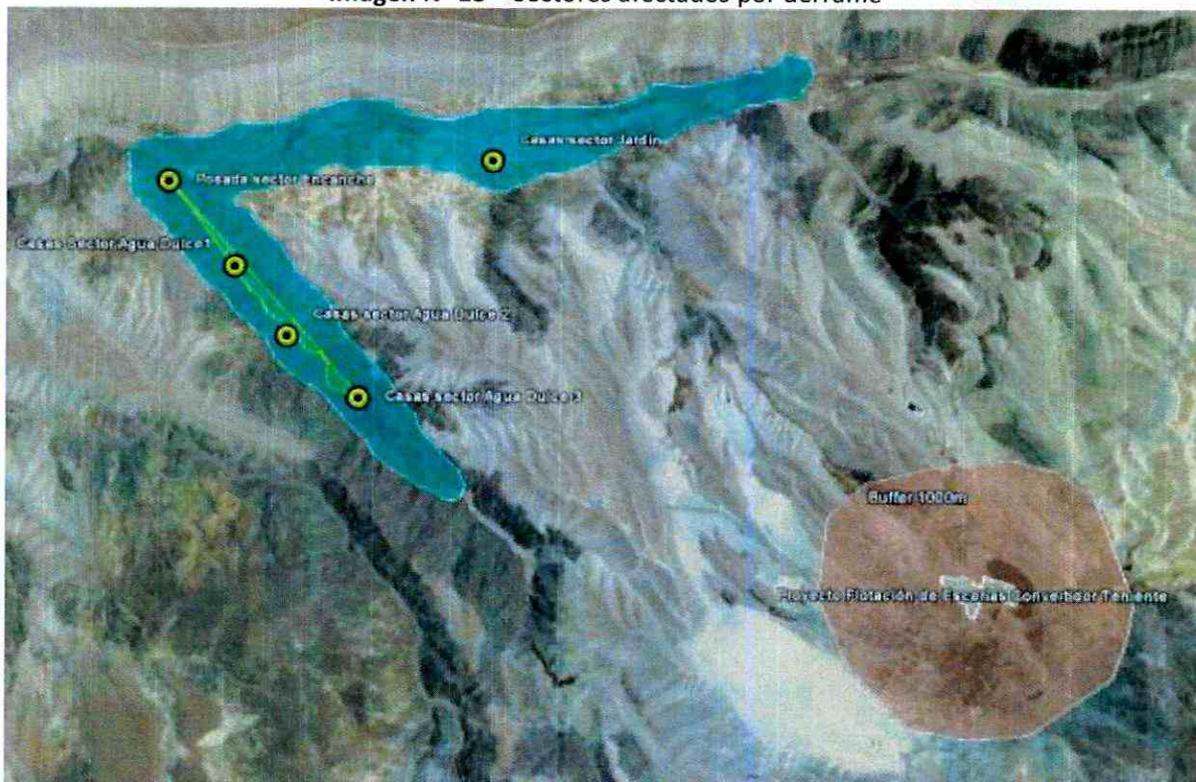
Imagen N° 13 – Sectores afectados por derrame

afectación sobre aspectos identitarios o simbólicos del grupo, debido a la mencionada falta de interacción e influencia entre los espacios destinados al proyecto y aquellos que actualmente habita y utiliza la comunidad.” (Énfasis agregado). En línea con lo anterior, en el Anexo 14 de la DIA del proyecto de “Flotación de Escorias Convertidor Teniente Fundación Potrerillos”, la propia empresa expresó, respecto del potencial impacto asociado al proyecto sobre las comunidades collas, que “[a] estar previsto el desarrollo de todas las obras y actividades del Proyecto “Flotación de Escorias Convertidor Teniente Fundación Potrerillos” al área circundante inmediatamente a las instalaciones industriales existentes, resulta en principio, sencillo concluir que éste no generará ningún efecto sobre los territorios indígenas de interés para este estudio.” En consecuencia, el territorio utilizado por la comunidad colla quedó fuera del área de influencia directa del proyecto, así como el *buffer* de seguridad definido por la empresa, lo cual se aprecia en la siguiente imagen:

Fuente: DIA Flotación de Escorias Convertidor Teniente Fundación Potrerillos, Anexo 14, Imagen N° 3.
