**RESUELVE PROCEDIMIENTO ADMINISTRATIVO  
SANCIONATORIO ROL F-081-2020, SEGUIDO EN  
CONTRA DE CENCOSUD RETAIL S.A.**

**RESOLUCIÓN EXENTA N° 509**

1° Cencosud Retail S.A. (en adelante e indistintamente, “el titular” o “la empresa”), RUT N° 81.201.000-K, es titular de la unidad fiscalizable “Jumbo Copiapó” (en adelante, “la UF”), ubicada en Avenida Copayapu N° 2406, comuna de

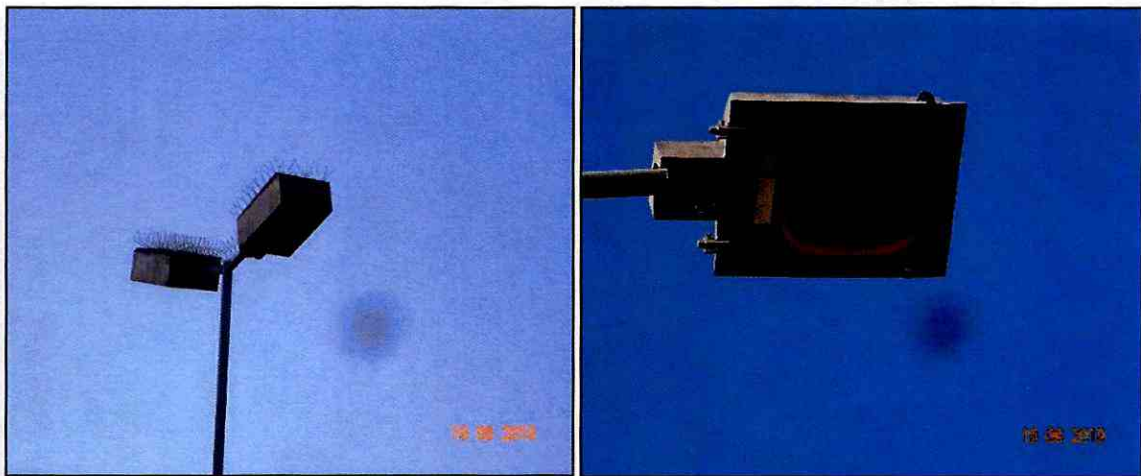
**Imagen 3. Vista general y acercamiento luminarias N° 2, sector Easy.**

| Sistema de alumbrado | Sector | N° Luminaria | Especificaciones |
|---|---|---|---|
| | | 2 | Luminaria marca Tecnoluce, con tecnología SAP, sin placa identificatoria. Algunas se encuentran encapsuladas. |

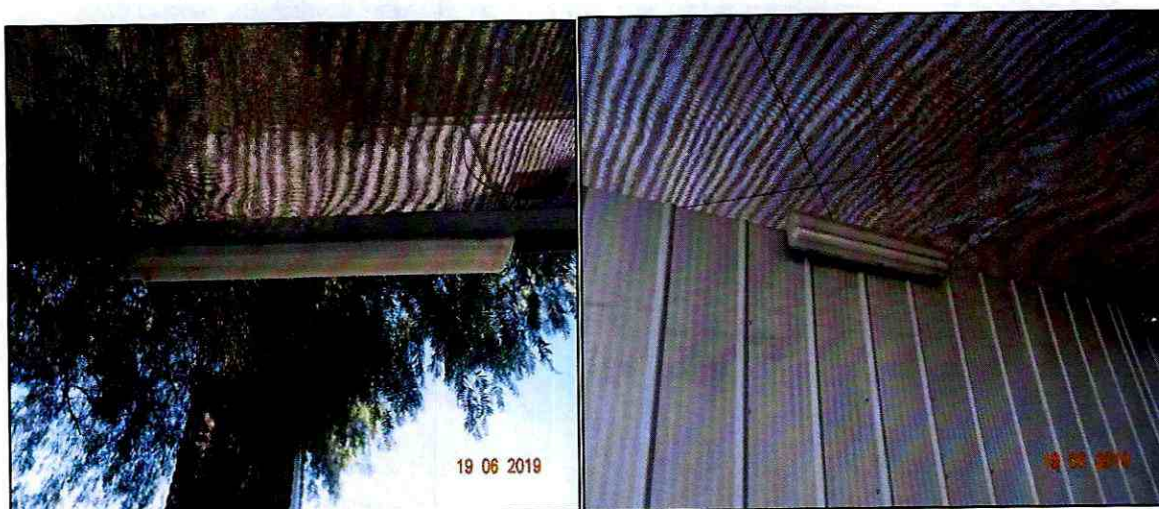
**Imagen 6. Vista luminarias N° 5 y N° 6, sector Easy.**

| Sistema de alumbrado | Sector | N° Luminaria | Especificaciones |
|---|---|---|---|
| | | 5 | Tubos fluorescentes en área de lavado de automóviles, sin placa identificatoria. |
| | | 6 | Tubos fluorescentes en caseta que compone el lavado de automóviles, sin placa identificatoria. |

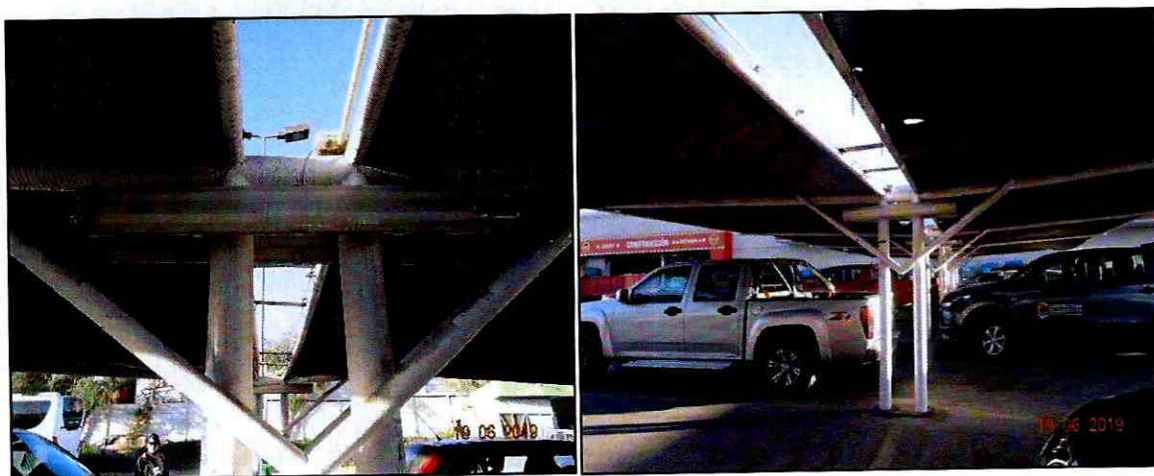
**Imagen 7. Vista general y acercamiento luminarias N° 7, sector Easy.**

| Sistema de alumbrado | Sector | N° Luminaria | Especificaciones |
|---|---|---|---|
| | | 7 | Tubos fluorescentes en estacionamiento, bajo toldos, sin placa identificatoria. |

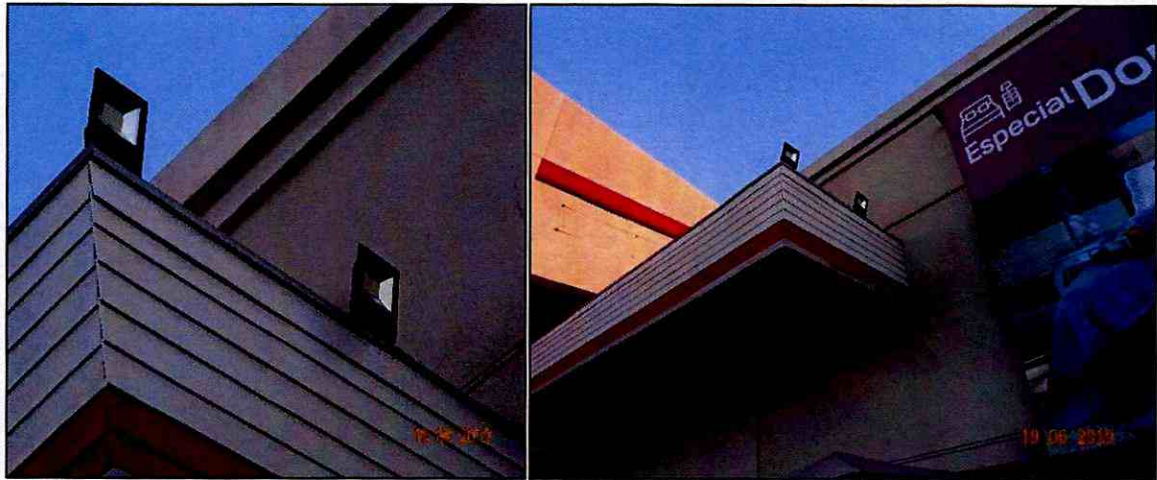
**Imagen 8. Vista general y acercamiento luminarias N° 8, sector Easy.**

| Sistema de alumbrado | Sector | N° Luminaria | Especificaciones |
|---|---|---|---|
| | | 8 | Luminaria con tecnología LED, de 100 W de potencia, con celda sobre techo Easy, sin placa identificatoria. |

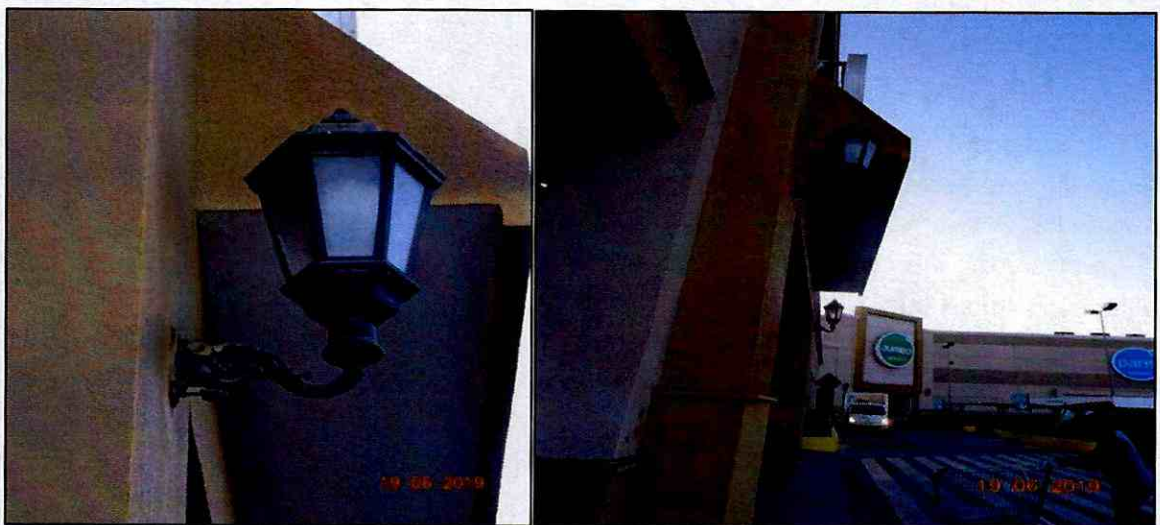
**Imagen 10. Vista general y acercamiento luminarias N° 10, sector Jumbo.**

| Sistema de alumbrado | Sector | N° Luminaria | Especificaciones |
|---|---|---|---|
| | Jumbo | 10 | Faroles en acceso a Jumbo, sin placa identificatoria. |

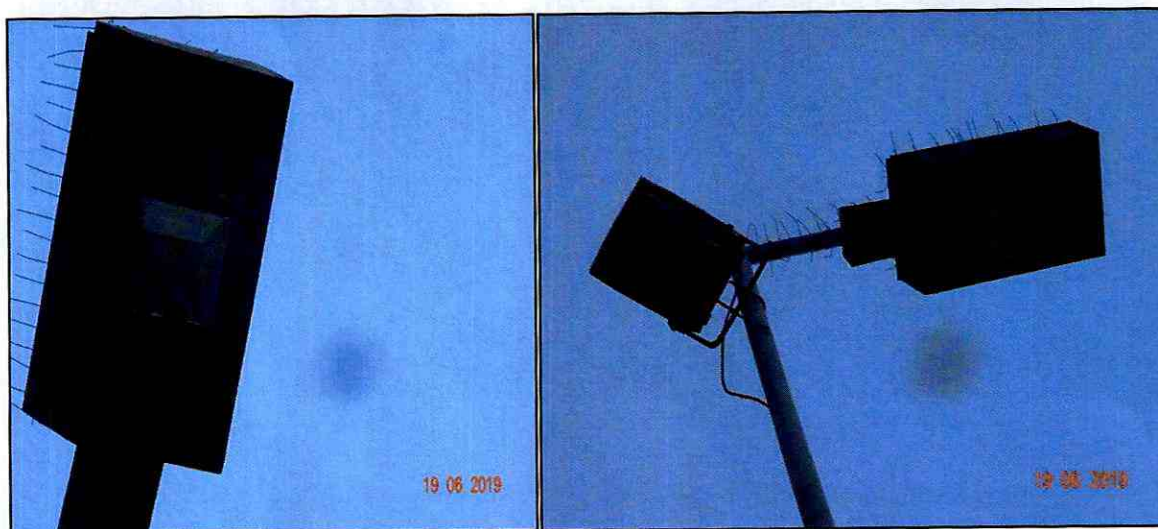
**Imagen 12. Vista general y acercamiento luminarias N° 12, sector Estacionamiento.**

| Sistema de alumbrado | Sector | N° Luminaria | Especificaciones |
|---|---|---|---|
| | Estacionamiento | 12 | Luminaria marca ELEC, con tecnología LED, encapsuladas, sin placa identificatoria. |

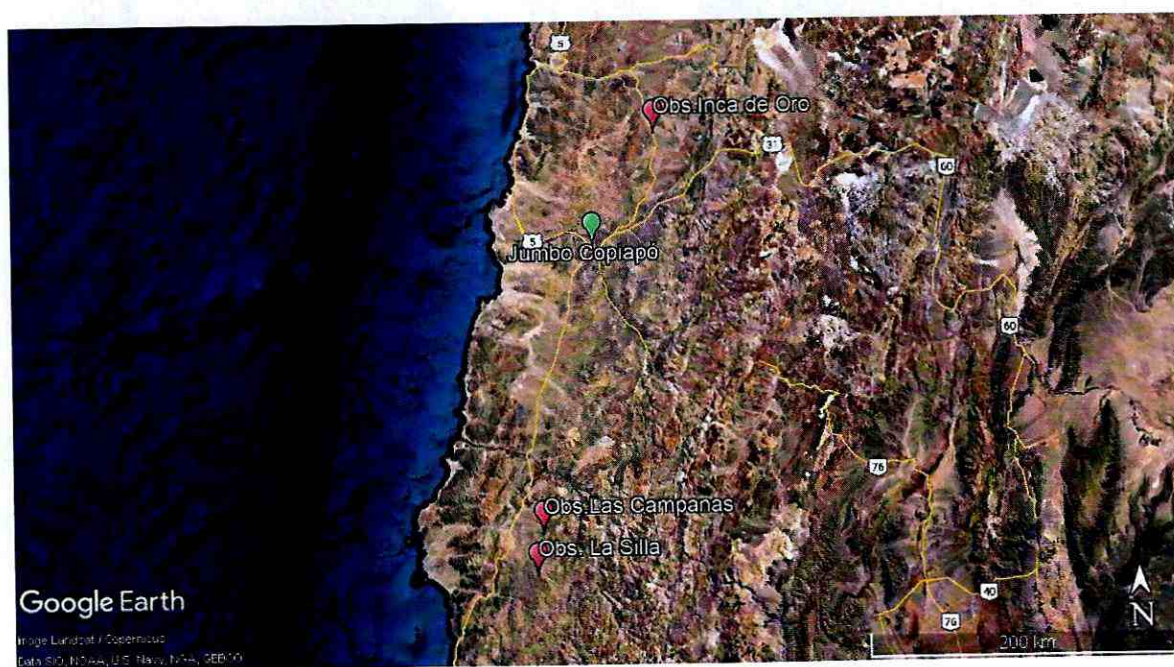
**Imagen 14. Ubicación geográfica de Jumbo Copiapó y grandes observatorios astronómicos.**

107° En cuanto al segundo punto, relativo a la distancia lineal de Jumbo Copiapó respecto de los observatorios astronómicos susceptibles de ser afectados, se determinó que existe una distancia de aproximadamente 80 a 211 kilómetros de los observatorios más cercanos a las fuentes emisoras a las que se refiere el **Cargo N° 2**, tal como se presenta en la siguiente imagen.

108° En este sentido, es posible señalar que en condiciones de ausencia de obstáculos, la contaminación lumínica se propaga libremente hasta más
