**RESUELVE PROCEDIMIENTO ADMINISTRATIVO  
SANCIONATORIO ROL F-063-2021, SEGUIDO EN  
CONTRA DE INSTITUTO NACIONAL DE DEPORTES DE  
CHILE**

**RESOLUCIÓN EXENTA N° 224**

1° Instituto Nacional de Deportes de Chile (en adelante e indistintamente, "el Instituto" o "IND"), RUT N° 61.107.000-4, es titular de la unidad fiscalizable "Estadio Luis Valenzuela Herмосilla" (en adelante e indistintamente, "el Estadio" o

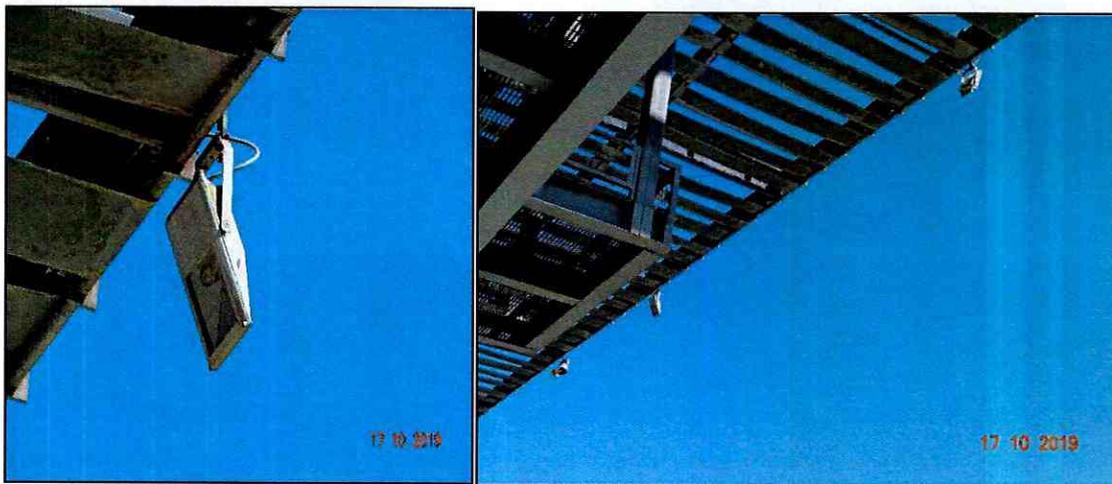
31° Ahora bien, en las imágenes insertas a continuación, es posible observar que las luminarias N° 2, 3, 5 y 8 de la Tabla 1 de la presente resolución, se encuentran instaladas de manera que propician la emisión de luz hacia el hemisferio superior. En razón de lo expuesto, las referidas luminarias que corresponden a alumbrado ambiental, constituyen fuentes que emiten flujo luminoso al hemisferio superior, generando una distribución de intensidad luminosa mayor a la establecida en el artículo 6 del D.S. N° 43/2012, excediendo en consecuencia el límite de emisión allí establecido.

**Imagen 1. Vista general y acercamiento luminarias en sector butacas, con tecnología de haluro metálico (Luminarias N° 2).**

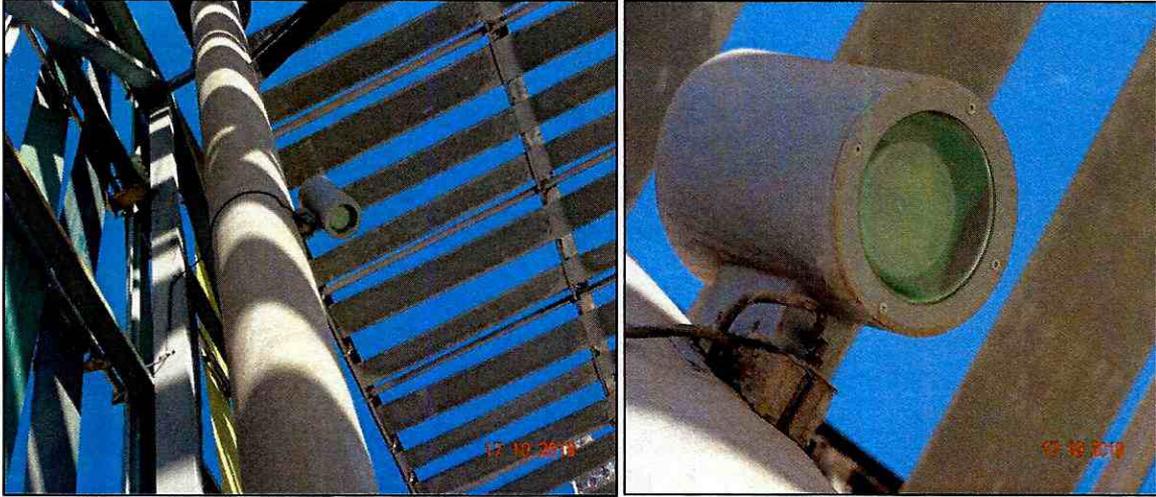
**Imagen 2. Vista general y acercamiento luminarias en sector pilares (Luminaria N° 3).**

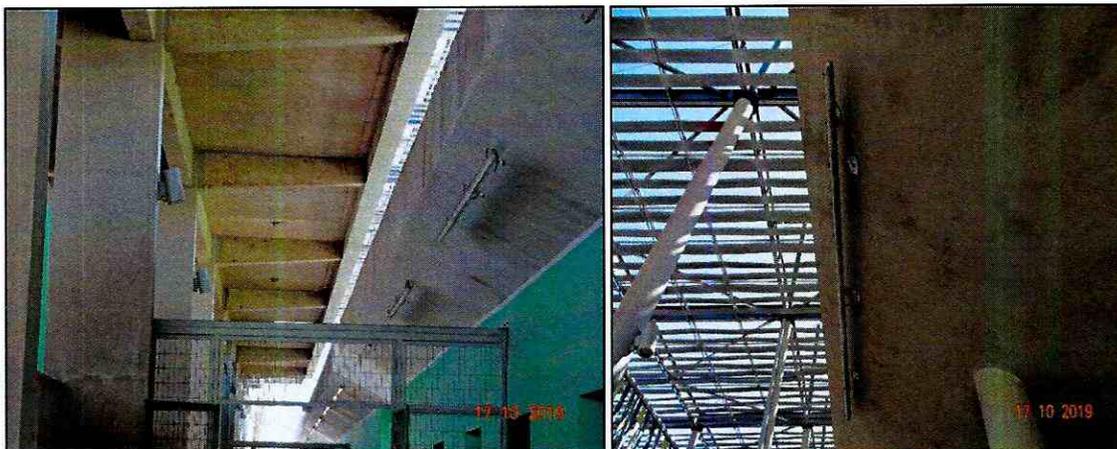
Imagen 3. Vista general y acercamiento luminarias en sector pasillo baños (Luminaria N° 5).

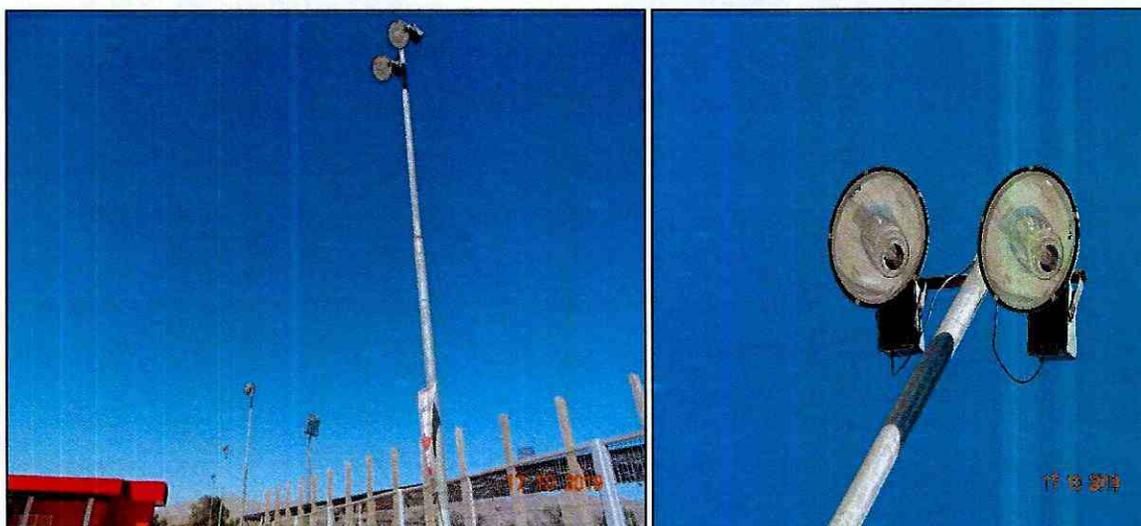
Imagen 4. Vista general y acercamiento faros halógenos Darlux, sector estacionamiento (Luminaria N° 8).

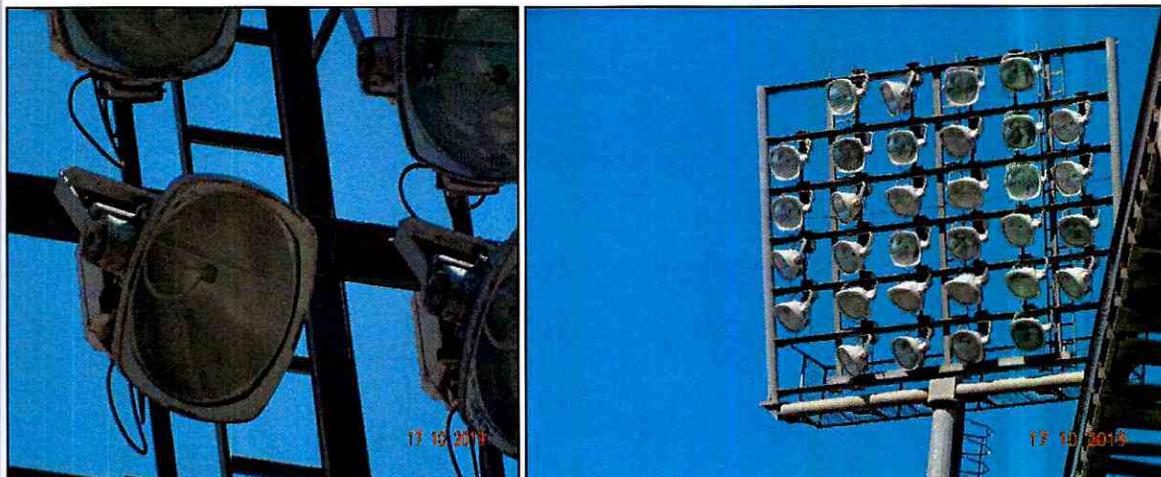
36° Adicionalmente, en la **Imagen 5** de la presente resolución, que corresponde a la luminaria N° 7 que conforma el sistema de alumbrado deportivo y recreacional del Estadio, es posible observar que los faros halógenos instalados en el sector cancha, no contaban con visera o paralumen, encontrándose instaladas de manera que propician la emisión de luz hacia el hemisferio superior. Por lo tanto, dichas luminarias constituyen fuentes que emiten flujo luminoso al hemisferio superior, generando una distribución de intensidad luminosa mayor a la establecida en el artículo 6 del D.S. N° 43/2012, excediendo en consecuencia el límite de emisión allí establecido.

Imagen 5. Vista general y acercamiento faros halógenos, sector cancha (Luminaria N° 7).

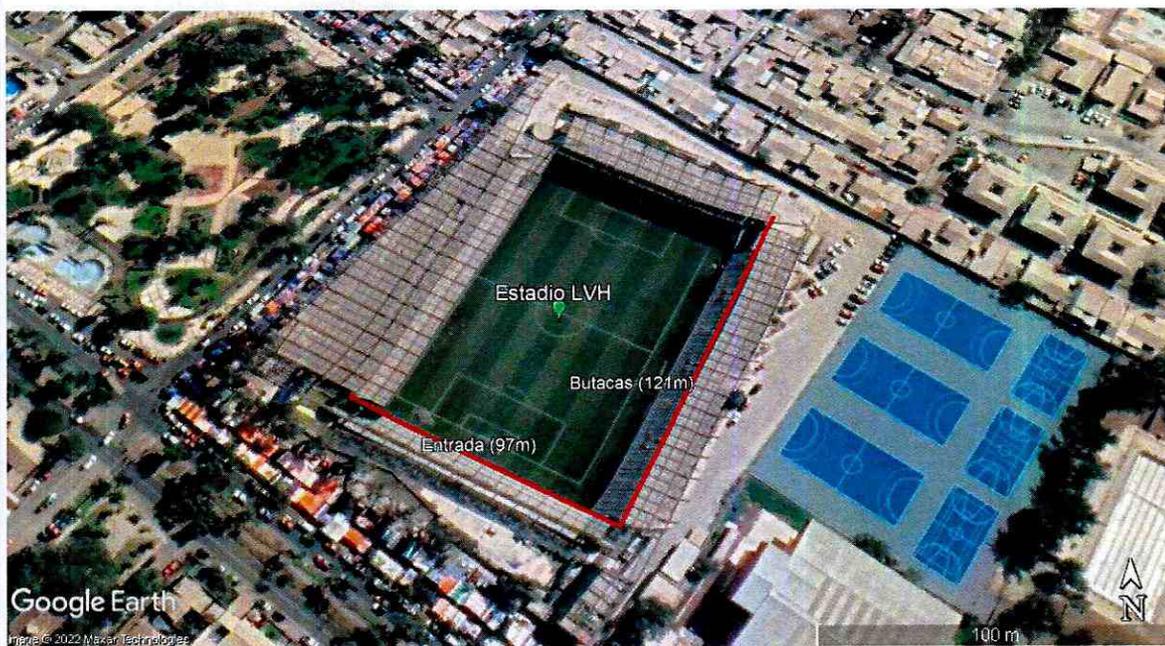
67° Por otra parte, para la determinación de la cantidad de luminarias instaladas en el sector Butacas/Entrada (Luminaria N° 2), se tiene a la vista que dichas luminarias correspondían a faros halógenos que, a partir de las imágenes adjuntas al IFA respectivo, se encontraban a una distancia aproximada de 2 metros. Por otro lado, de acuerdo a imágenes satelitales obtenidas por este servicio desde la aplicación Google Earth, las dimensiones del Estadio LVH para el sector Butacas/Entrada, corresponden, aproximadamente, a 121 metros de largo (Butacas) por 97 metros de ancho (Entrada), conforme se aprecia en la siguiente imagen:

Imagen 6. Dimensiones Estadio LVH, sector Butacas/Entrada.

68° Por lo tanto, en el área Butacas, se estima la instalación de 60 luminarias en cada lado. En el área Entrada, se estima la instalación de 48 luminarias por cada lado (ingreso y fondo). En consecuencia, el total de luminarias instaladas en el sector Butacas ascendería a 120 luminarias, mientras que en el sector Entrada y hacia el fondo del Estadio LVH, el total de luminarias instaladas correspondió a 96; totalizando en su conjunto 216 luminarias instaladas en el sector Butacas/Entrada, del Estadio LVH.

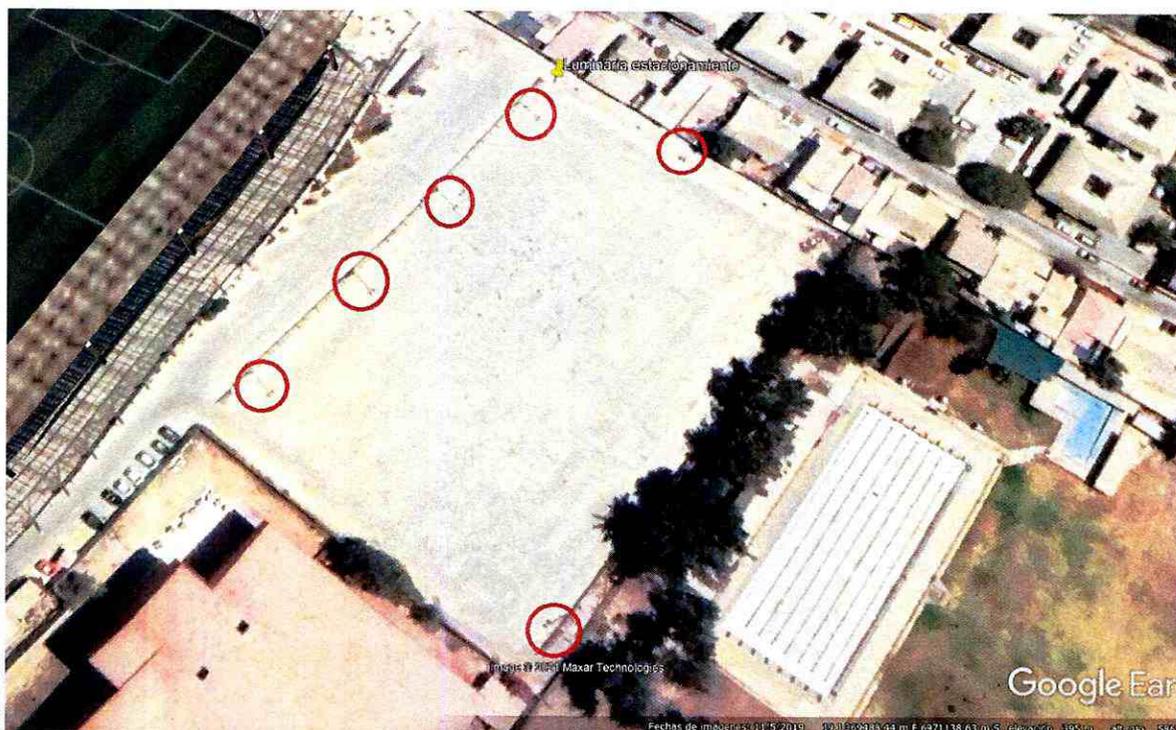
que dichas luminarias correspondían a faros halógenos marca Darlux, instaladas en postes dobles. Para efectos de su estimación, se consideró lo observado en imagen satelital obtenida por este servicio desde la aplicación Google Earth, con fecha 5 de noviembre de 2019, en la cual es posible apreciar la instalación de 4 postes dobles a lo largo del área estacionamiento, y 1 en el centro, conforme se aprecia en la siguiente imagen:

**Imagen 7. Luminarias Estadio LVH, sector Estacionamiento.**

72° Por lo tanto, considerando que la distribución de las luminarias es la misma en cada lado, se estima que existe un total de 8 postes instalados a lo largo del sector, y 2 a lo ancho; que, siendo dobles, contendrían 16 luminarias a lo largo, y 4 a lo ancho, totalizando en el sector 20 luminarias instaladas.

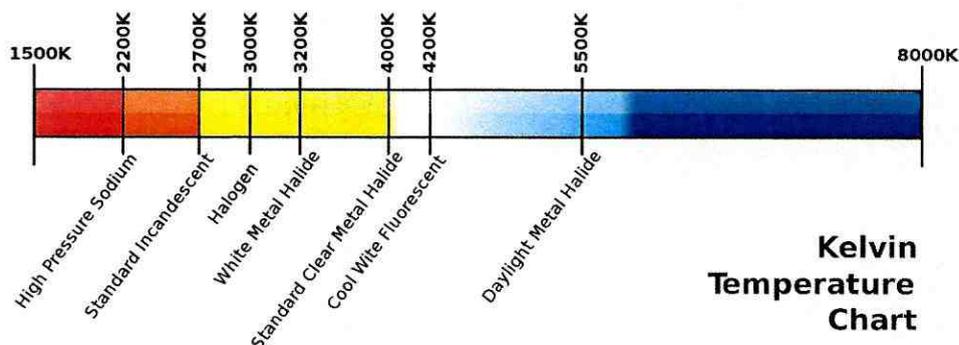
Imagen 8. Temperatura de color correlacionada (TCC) de diferentes tipos de lámparas.

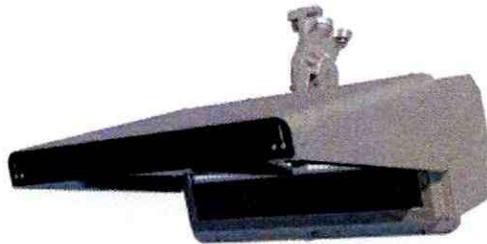
**TLC-LED-1500**

**Imagen 11. Luminaria instalada en sector Cancha.**

134° Finalmente, en relación a la instalación de visera o paralumen en las luminarias que conforman el sistema de alumbrado deportivo del Estadio LVH, el Informe Técnico refiere que el adjudicatario instaló en el campo de juego proyectores de área marca Musco Lighting, modelo TLC-LED-1500, 1430 W con paralumen, que corresponde a la siguiente imagen:
